# 2018年北海道胆振東部地震関係 厚真町管内地形・地質状況緊急調査の報告

2018年9月18日(火)  
石狩沖積低地研究会

2018年9月13日 10:00～17:30

調査箇所:北海道勇払郡厚真町  
桜丘・東和・吉野・富里地区

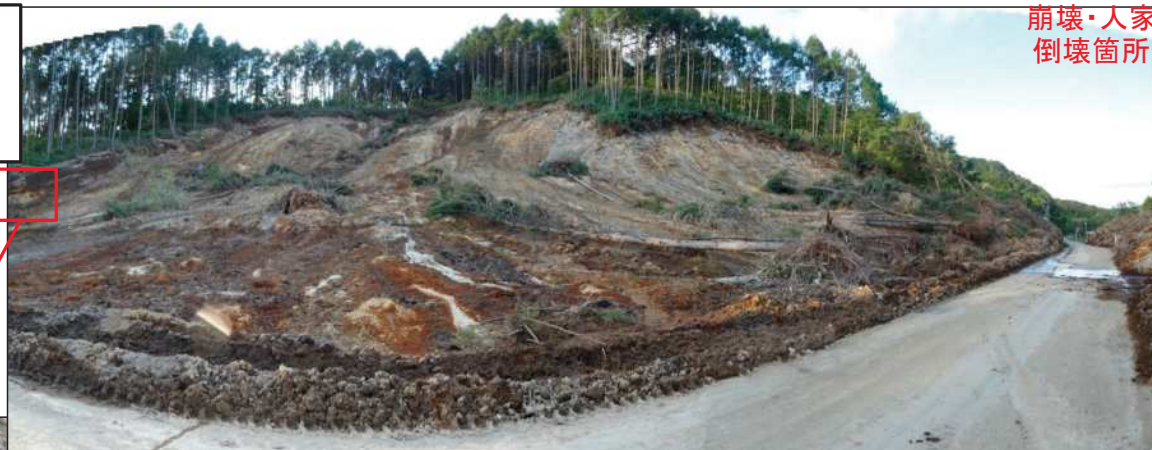
視察した地すべりの崩落箇所(南南東方向にすべり町道・谷底地を塞ぐ)

崩壊・人家倒壊箇所

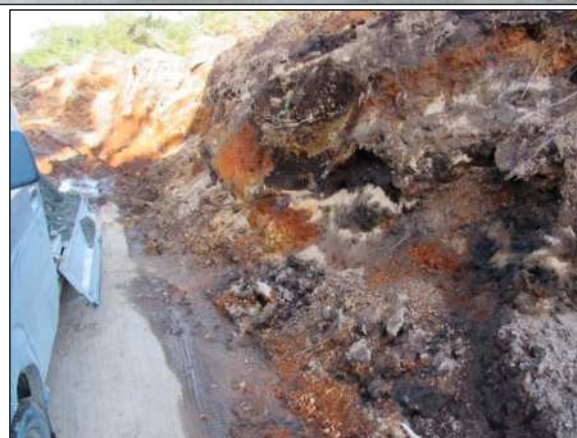
滑落崖部分には低角度斜面の断面が見え、**Ta-d**(褐色+黄褐色層)以上の火山灰・腐植土・ロームの重なりが見える。

開削道路低地側の地すべり体の断面(**Ta-d**以上の火山灰・腐植土・ロームの重なりが、ブロック化して見える)

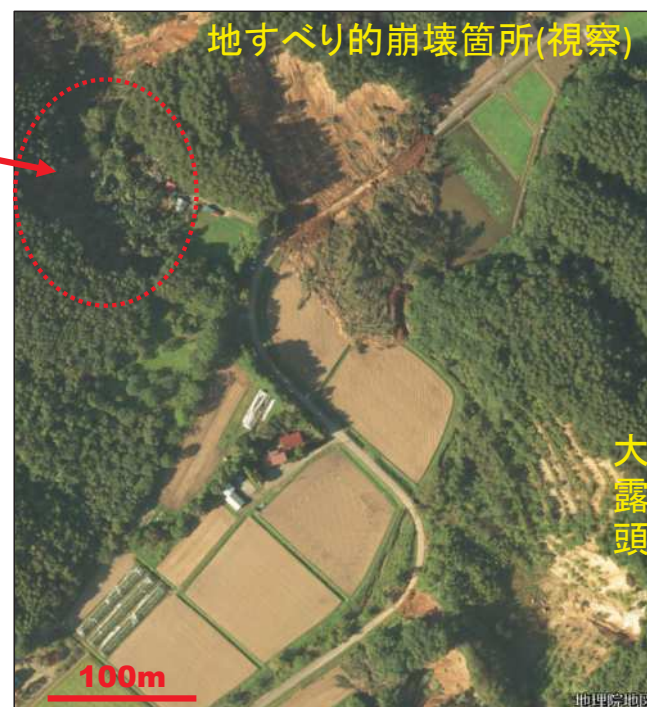
地すべりの崩壊箇所(視察)

チカエツ川下流の地すべり箇所と桜丘大露頭  
国土地理院2018.9.6撮影空中写真「厚真川地区」の一部使用。町道・谷底低地を塞ぐ。川も塞がれ、滞水部も発生したようである(川開削処理済)。

桜丘大露頭付近で観察した崩落箇所は微地形的にみると丘陵斜面(新第三紀萌別層)～段丘(9,000前頃形成の**T2**面)～河谷低地に該当する。斜面から段丘面を覆う**Ta-d**(褐色+黄褐色層)付近以上の火山灰+腐植土+ロームの数mの厚さの堆積層が、強い衝撃により不安定となり、**急激に崩壊・地すべり**を生じたもので、ブロック化した堆積層が道路開削断面で観察できる。西側では別の崩壊箇所があり、人家の倒壊を招いている。

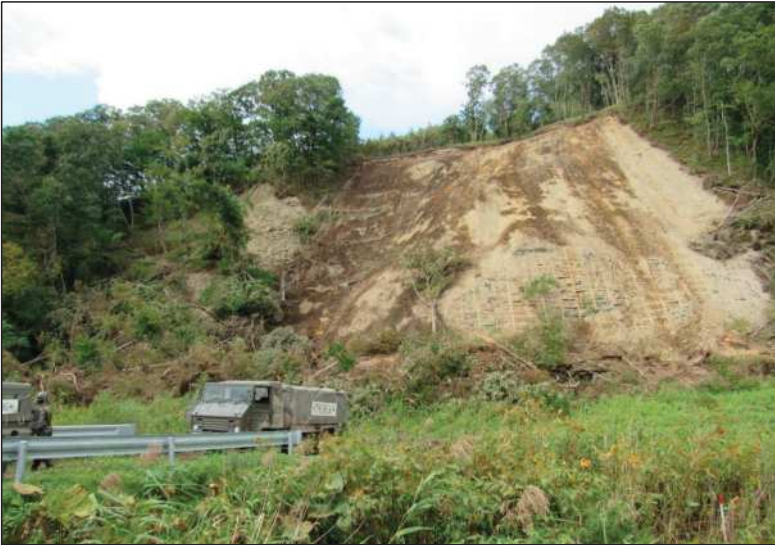
桜丘リニアメント(推定断層)通過部付近、崩落で露頭出現。落石様の崩壊が発生。断層の有無は今後調査。

桜丘リニアメント(推定断層)通過部付近において、崩落(落石様の崩壊)により露頭が出現した。露頭最上部には段丘堆積物はなく、**Ta-d**付近以上の火山灰+腐植土+ロームの数mの厚さの堆積層が占める。上端のその堆積層と急斜面を覆った堆積層(**Ta-d**は欠如?)が崩落したと見なした。断層(活断層)の有無は未定であり、今後調査する必要がある。

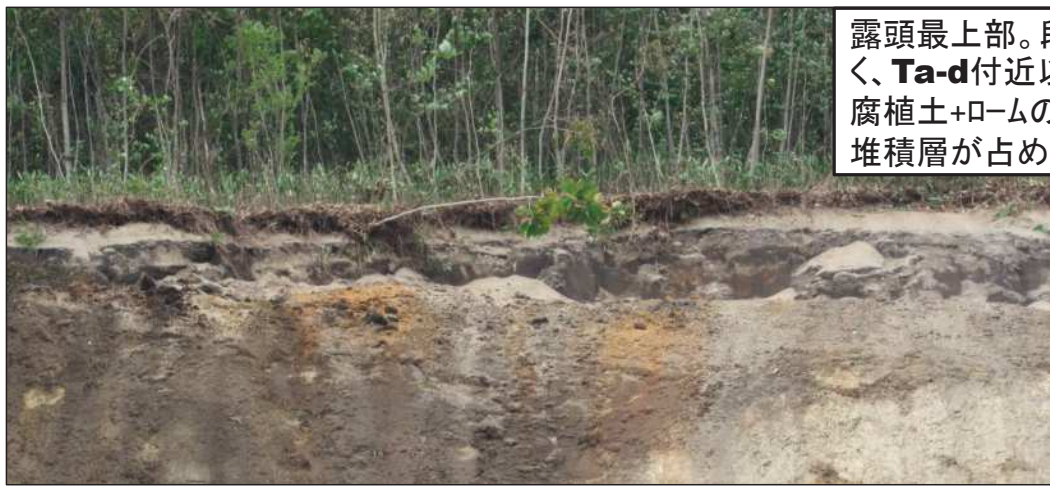
露頭最上部。段丘堆積物はなく、**Ta-d**付近以上の火山灰+腐植土+ロームの数mの厚さの堆積層が占められる。

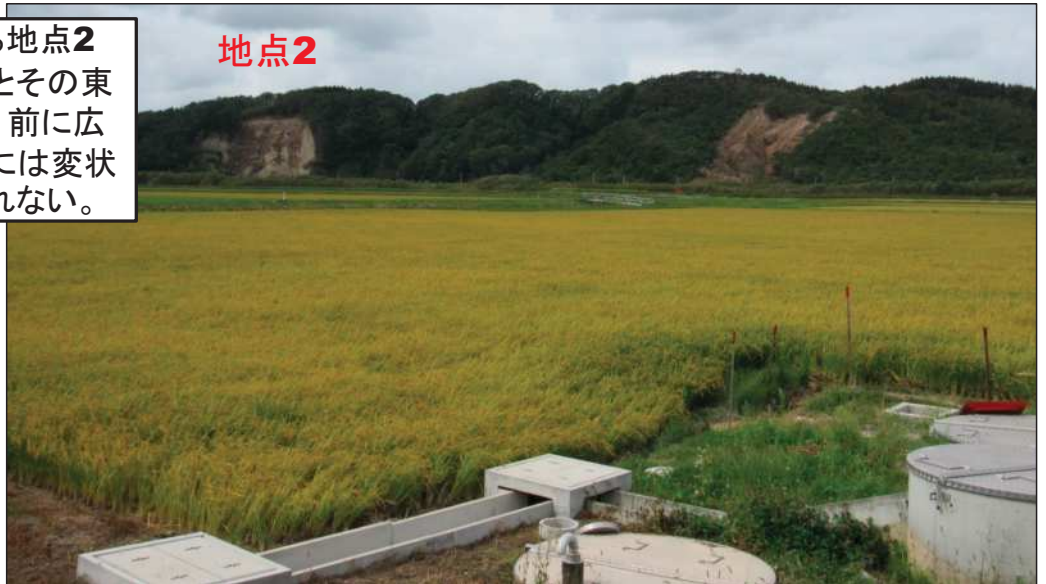
地点2

地点3から地点2崩壊露頭とその東側を撮影。前に広がる水田には変状は認められない。

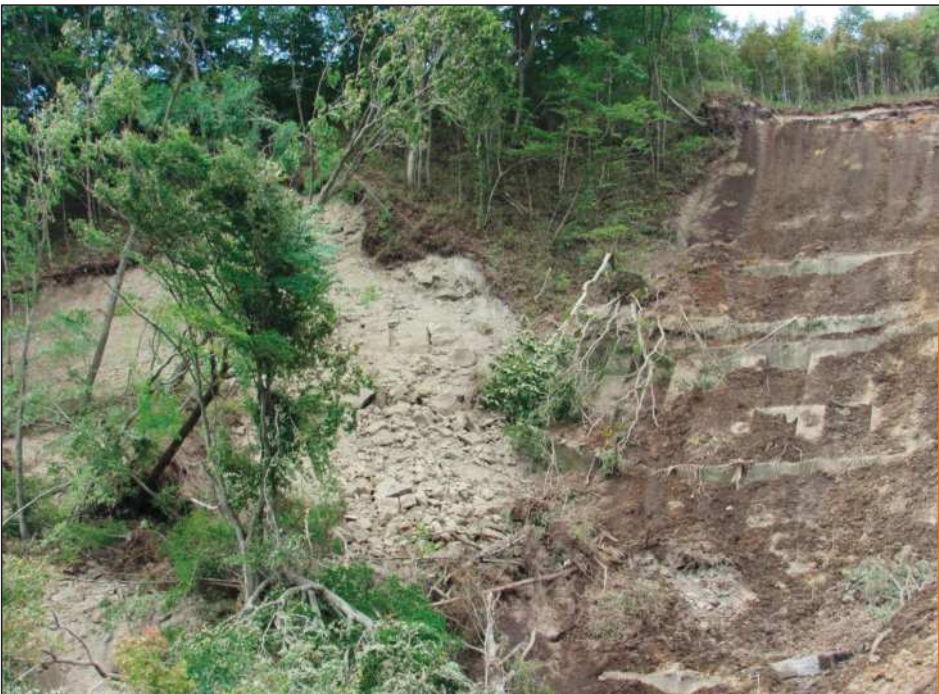
上記写真露頭の左半部の拡大写真。萌別層砂岩・泥岩互層が露出。

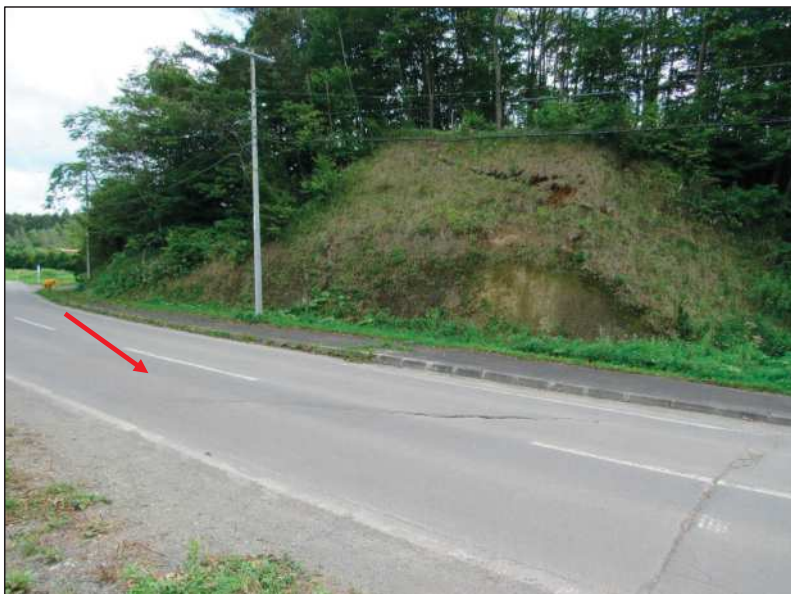
東和三叉路東側切土露頭。新第三系萌別層礫岩・砂岩互層よりなり、50°西傾斜。斜面薄層に亀裂あり。路面を亀裂が斜めに横切る(NNE-SSW方向; 赤矢印)。

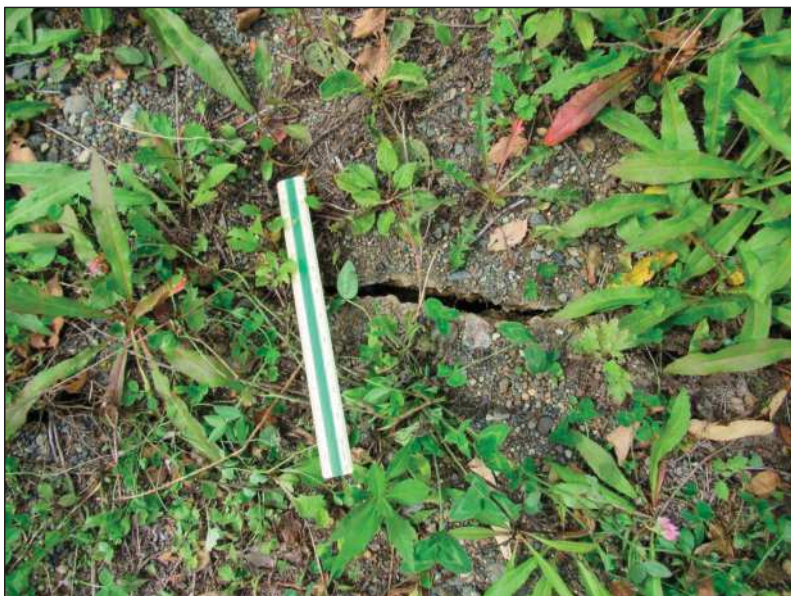
路面亀裂は道路北西側(低地側)にも延びる。

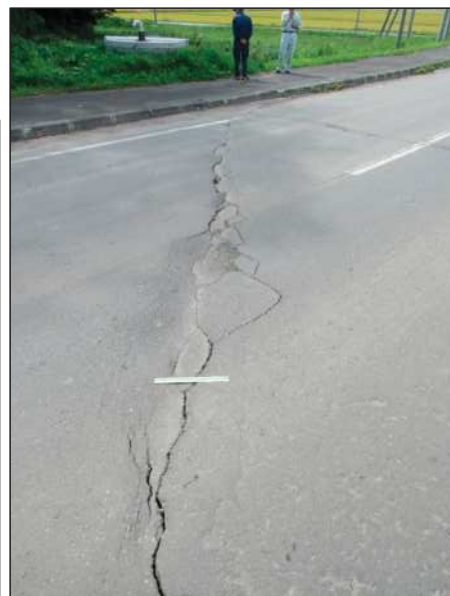
路面を斜めに横切る亀裂。低地部と丘陵地の境界の地形変換部に今回の地震で発生。

桜丘リニアメントの延長部は本地点の西側に達すると思われるが、地点2付近に向かう水田面には変状は認められなかった。道路を横切る亀裂は地形変換部での路盤下の地質的強弱を反映したものである。

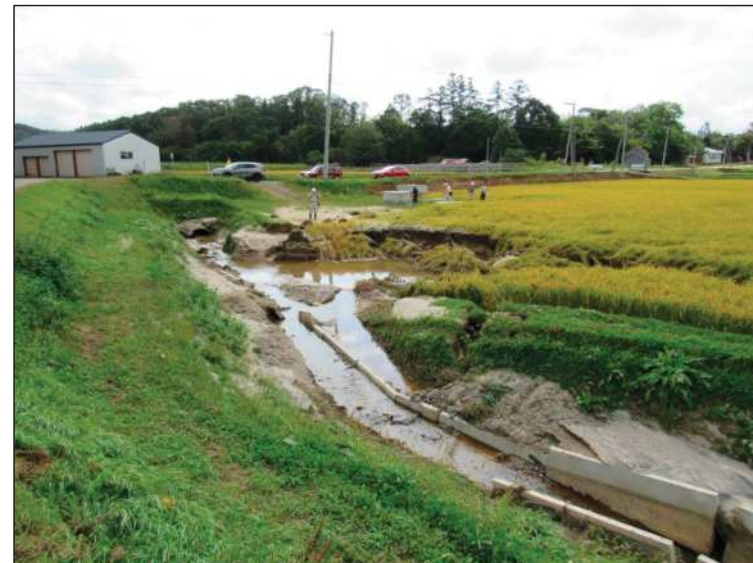
東和噴砂箇所(東和川合流点北東)▲地点。噴砂域の規模は20m×30mにわたり規模が大きい。

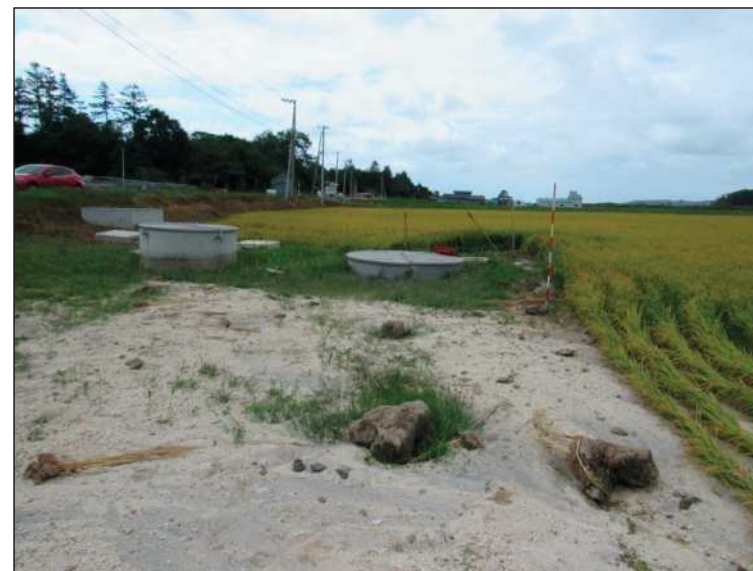
道路に沿って南西方向に30cmあまり落ち込む。上の写真と次のページの説明から、埋設用水路管に沿って地盤変状や噴砂(管路破断)が生じたことが判明。

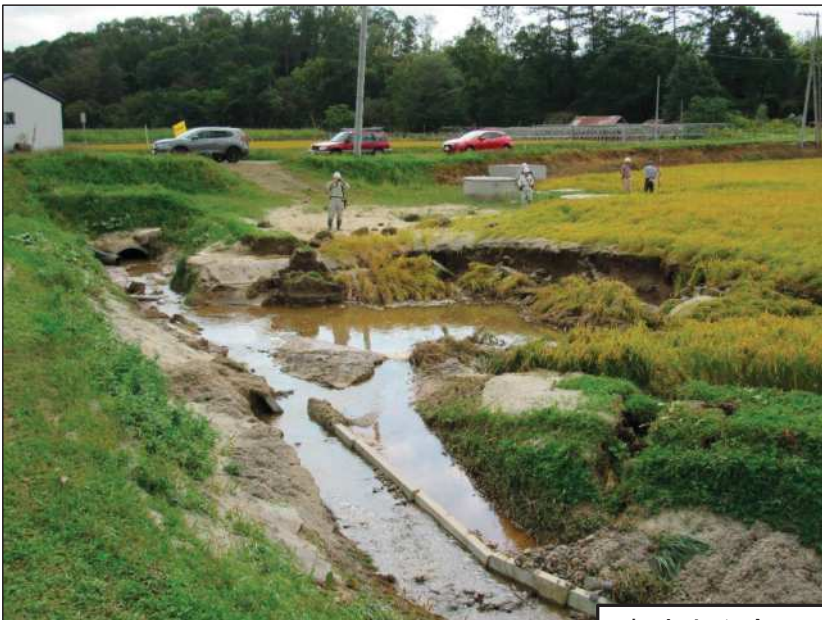
噴砂中心部  
(埋設管路の  
コーナー部で破断  
または分離か)

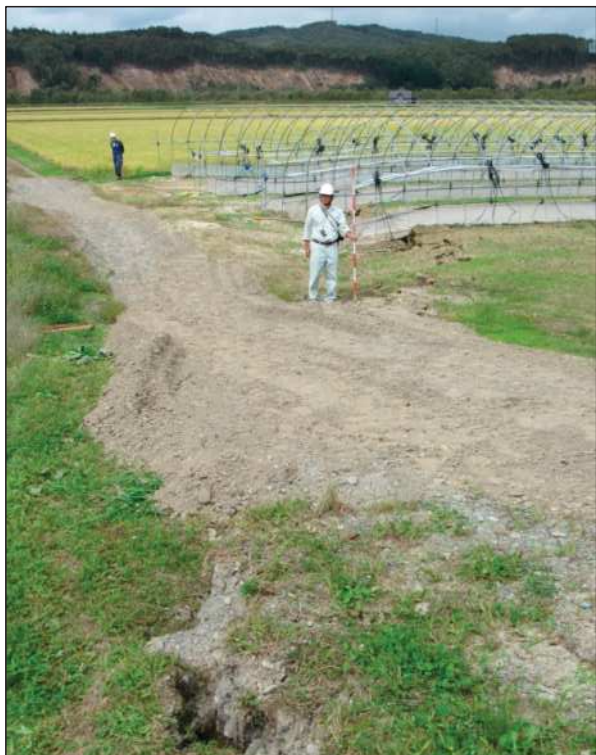
北西へ向かう道路に沿って斜めに横切って北北西方向へ地溝状の数10cmの落ち込みが認められる。埋設管路を反映したものと思われる。前方は吉野地区の崩壊箇所。

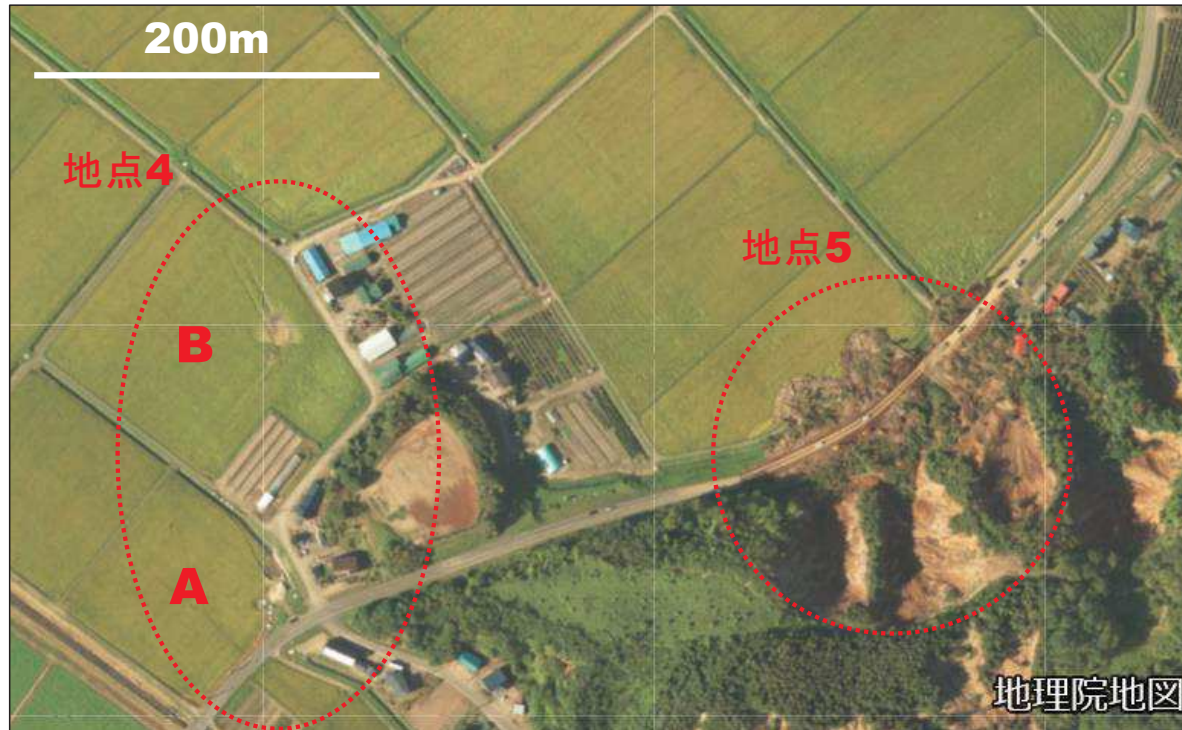
東と北東部の拡大空中写真(国土地理院2018.9.6撮影空中写真「厚真川地区」の一部使用)。  
地点4は埋設管に沿うジグザグの変状とコーナー部で噴砂が発生したことが分かる。

地点4では桜丘～富里間では唯一と見られる**顕著な噴砂**が認められた。空中写真で明らかのように、埋設水路管に沿うジグザグの変状と水路管コーナー部で噴砂が発生したことが分かり、**河川跡や埋没断層などの自然条件に由来するものではないことが明らかとなった。**

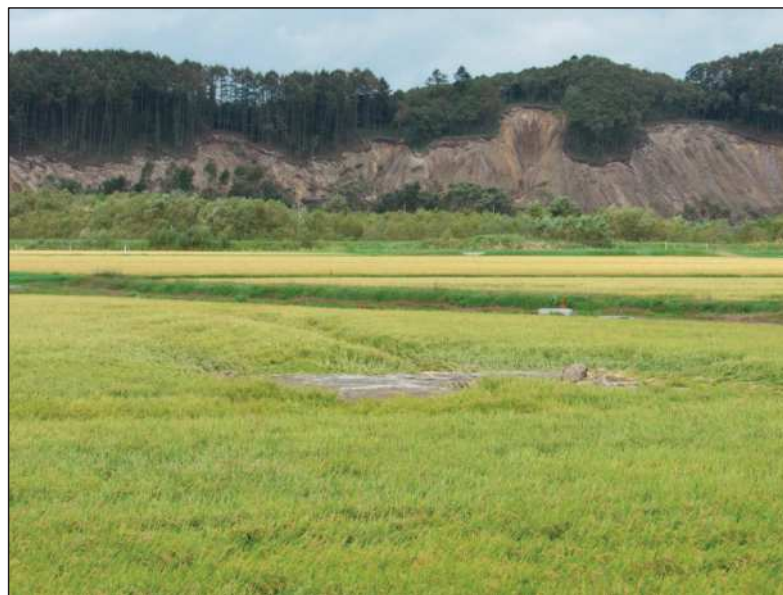
地点4 Bの噴砂部。前方は吉野地区の崩壊箇所。

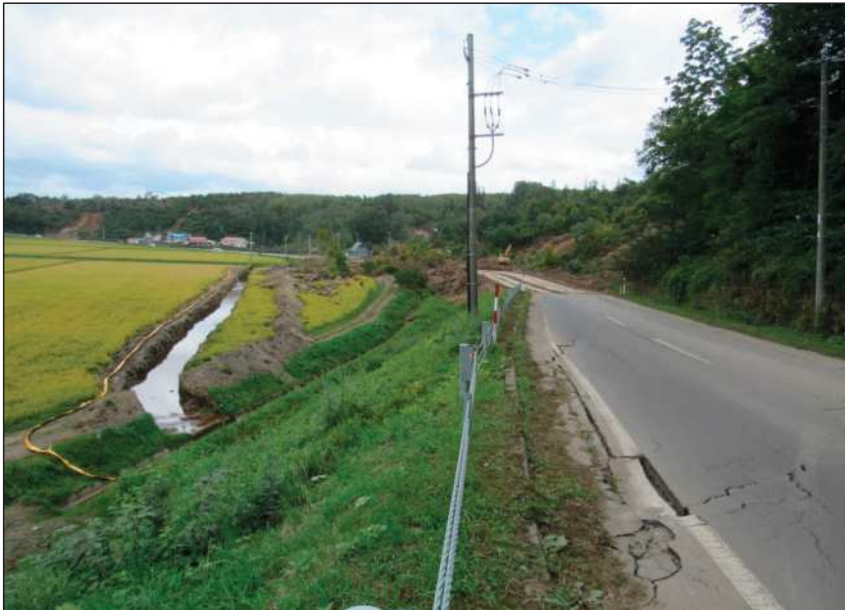
道路を塞ぎ水田に乗り出した地すべりの崩壊箇所(前ページ空中写真の地点5)。溝は災害後に排水のために掘削された。溝断面は本箇所付近が泥炭地であることを示す。

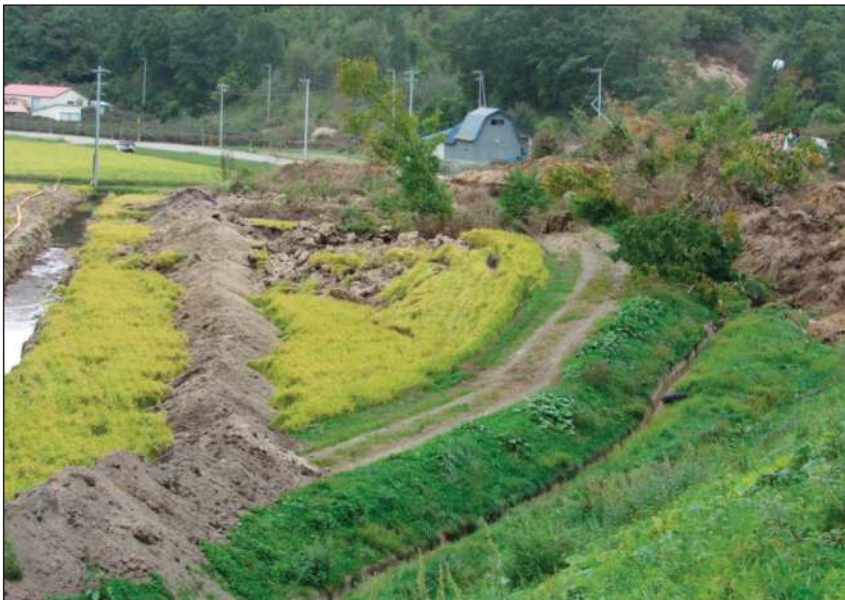
地すべり体が盛り土状の農道側面+用水路壁を押したため、水田表層が押し上げられ変形している。

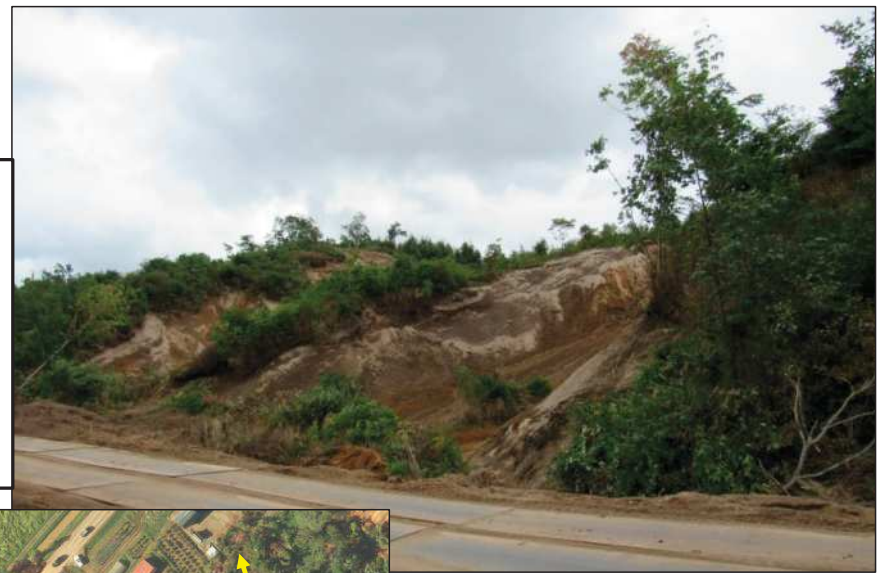
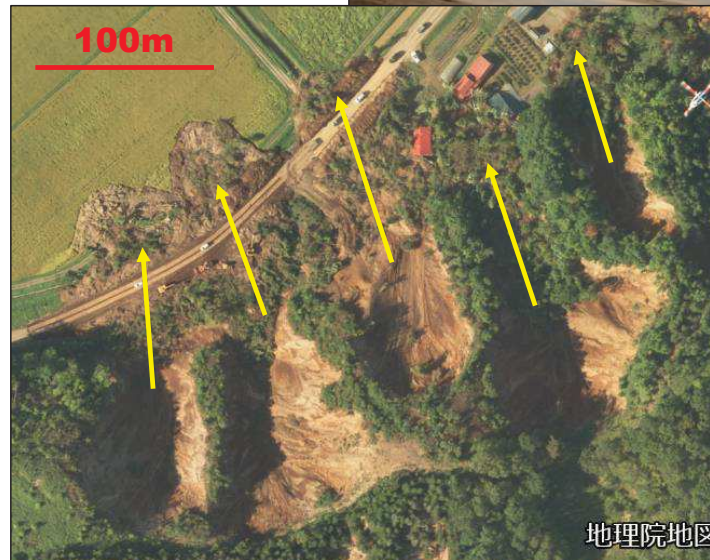
山側の崩壊部。崩壊箇所はT4面段丘で、新第三系軽舞層の上位に段丘堆積物(En-a以上の火山灰+ローム+腐植)が重なると思われる。

地点5の拡大空中写真(国土地理院2018.9.6撮影空中写真「厚真川地区」の一部使用)小沢の単位に応じて崩壊・地すべり体が発生し、そのうち3つが道路を乗り越えた。

崩壊箇所はT4面段丘で、新第三系軽舞層の上位に段丘堆積物(En-a以上の火山灰+ローム+腐植)が重なる。主に段丘堆積物のうちEn-a以上の堆積層と斜面を覆うTa-d以上の堆積層が崩壊したと思われる。

崩壊後は土石流というより、地すべりに近い形で流動したと思われる。

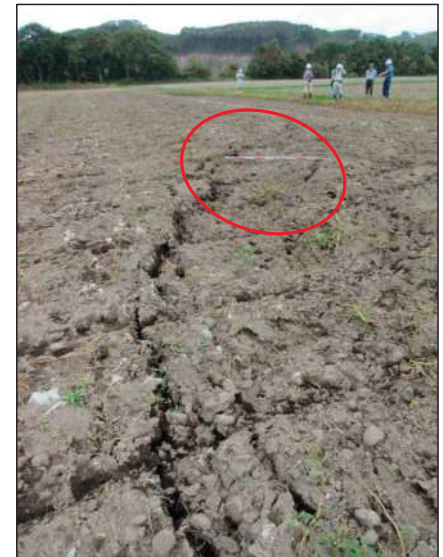
段丘(T2面)上 地点6の地割れ。南東へ延びる(左空中写真赤矢印付近で撮影)。

地点6、7はT2面(中位段丘1面)上に位置する。地点6では空中写真に示されるようにNSとNW-SE方向の地割れ群が認められる。この付近に埋設水路管が敷設されていることから、その経路にそって発生した地割れと思われる。地点7は地割れでないことが明らかになった。

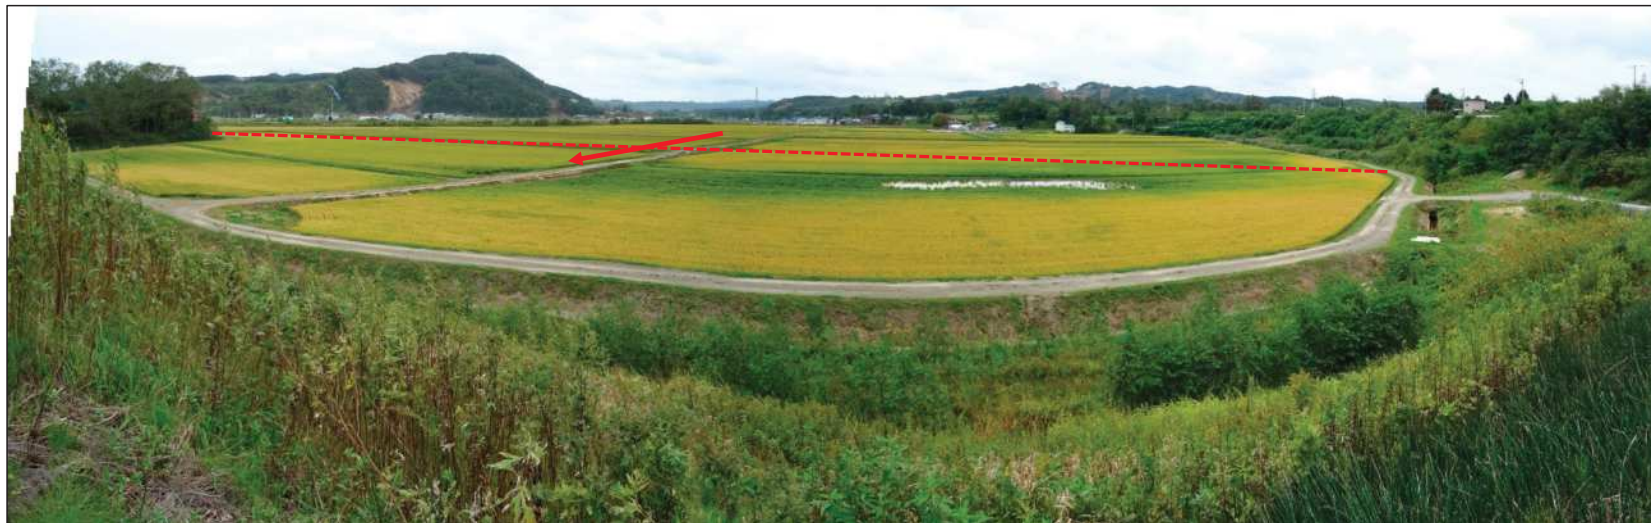
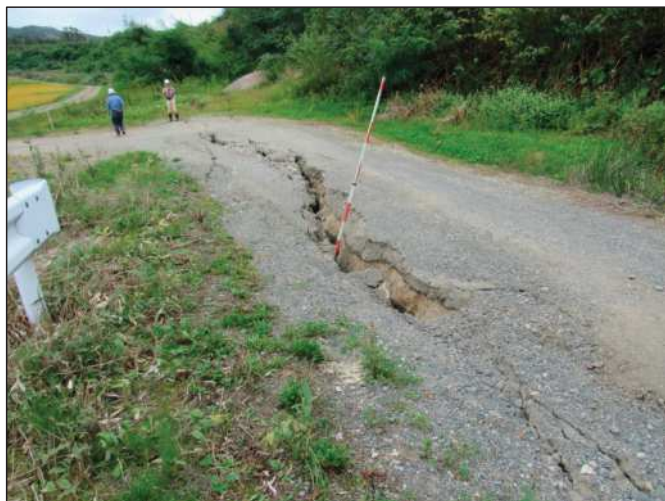
赤破線付近に活断層が想定されるが、特に今回の地震動で変状は認められない。稲穂が緑のままの部分は滞水状態で生育が悪い。その緑部分から手前の盛り土部を含めて、旧鹿落とし沼とその周辺エリア。

台地から水田エリアに下りる道路沿いに生じた亀裂(N32° W方向;上の写真の右端付近)。低地側が40cm落下するが、地質状況としては低地側で泥炭層が発達する地形変換部に路盤が形成されている。

富里断層は現時点では推定断層(NNW—SSE方向)であるが、想定位置付近には特別の変状は認められなかった。

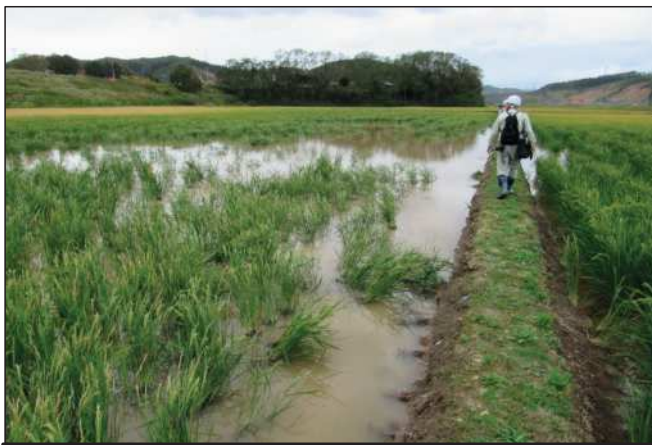
上の写真の中央右寄り部分の緑色・滞水部分。地震発生前からこの状態で、地表下での泥炭の存在を繁栄して沈降気味である。

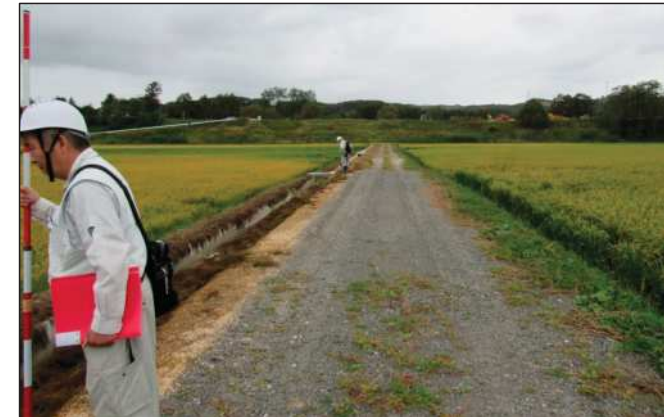
上の写真の中央道路沿いに西北西へ向かって撮影。道路は前方の旧鹿落とし沼エリアに向かって下降する。

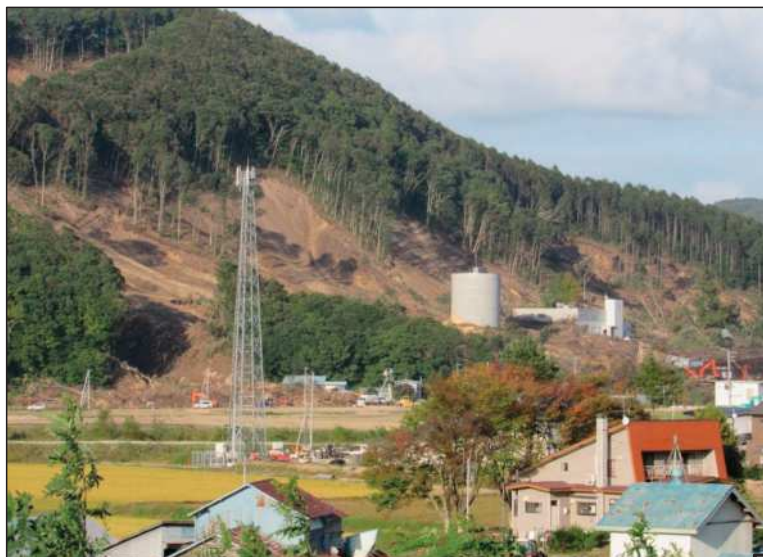
**A**(櫛山南側斜面～河岸段丘上の崩壊箇所、富里浄水場周辺):主に平滑斜面での崩壊、一部舌状体が耕作地や厚真川に流出する。

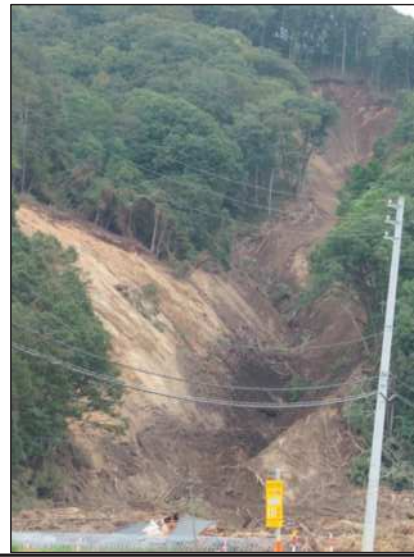
**B**(櫛山山頂付近から西へ下る落差100mあまりの沢):沢斜面のほぼ全体に崩壊が発生し、沢谷底に長い舌状体(約500m)が形成され、耕作地にまで流出。

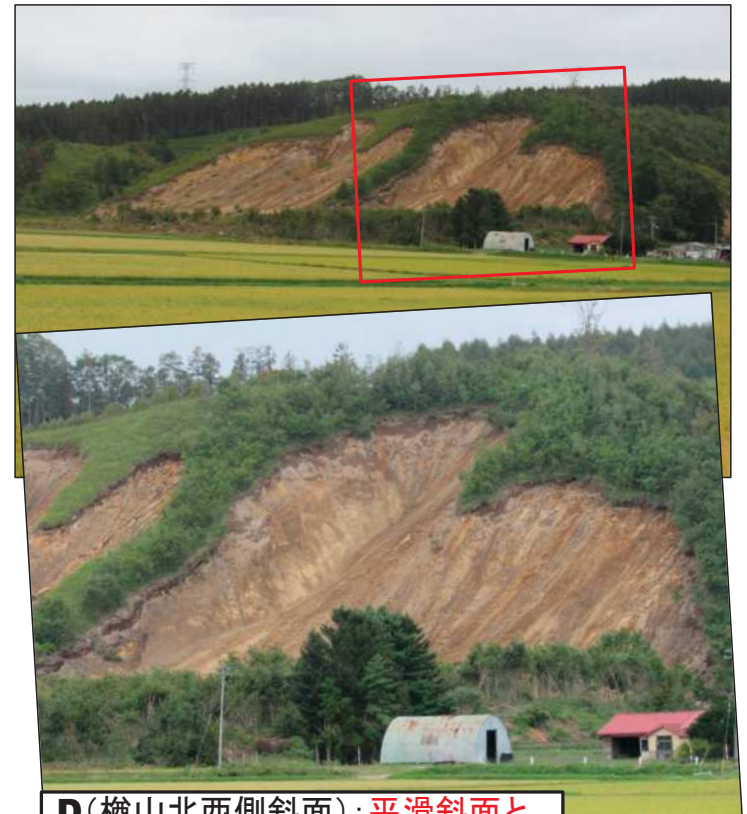
**D**(櫛山北西側斜面):平滑斜面とスプーン状浅谷での瀑布状の崩壊

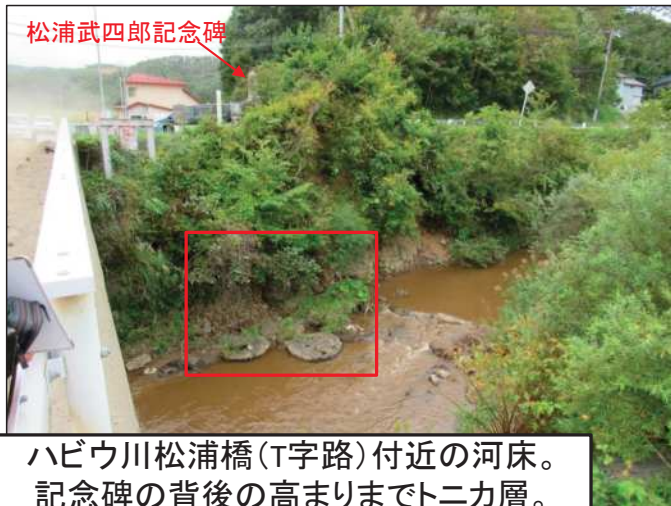
ハビウ川松浦橋(T字路)付近の河床。  
記念碑の背後の高まりまでトニカ層。

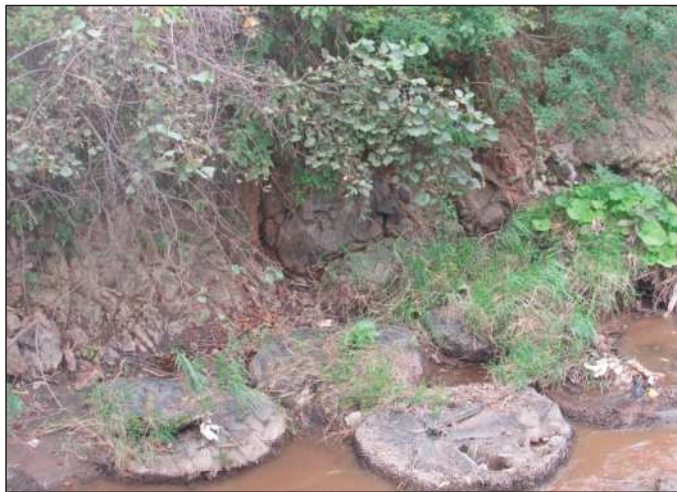
左写真の赤枠部分の拡大写真。新第三系トニカ層露出するが、特に変状は認められない。

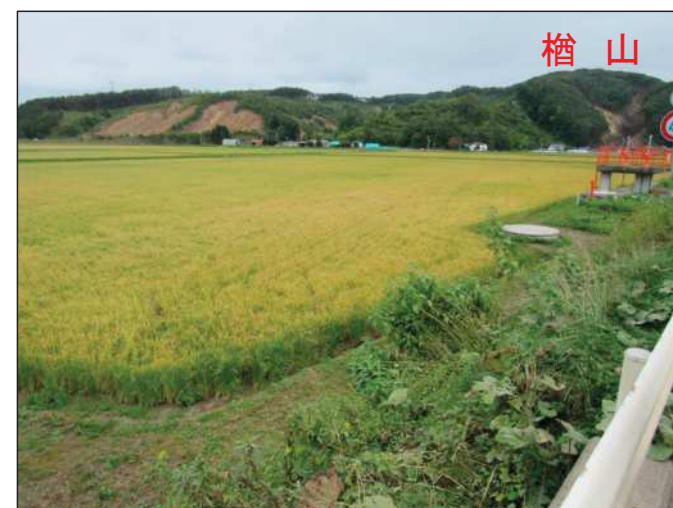
松浦橋上から北北東に向かって撮影。水田の広がる低地面には特に変状は認められない。

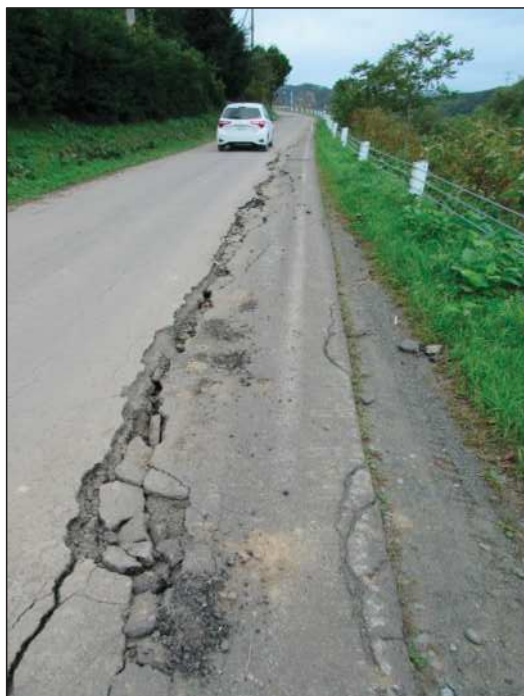
高丘に向かう道路の路肩部の亀裂。

この付近は富里断層(現時点では推定断層)通過部であるが、付近には断層に関わる特別の変状は認められなかった。

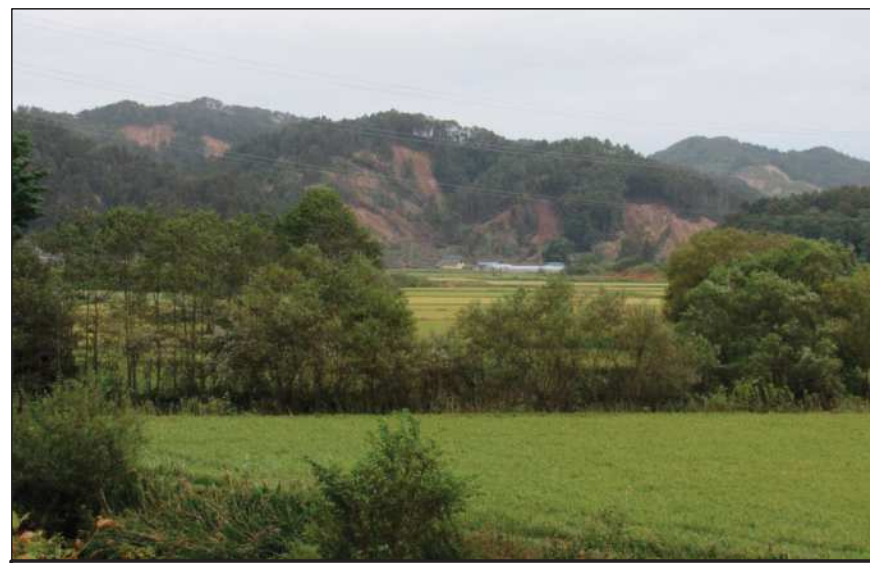
地点10から高丘地区南部集落付近の崩壊地を撮影。

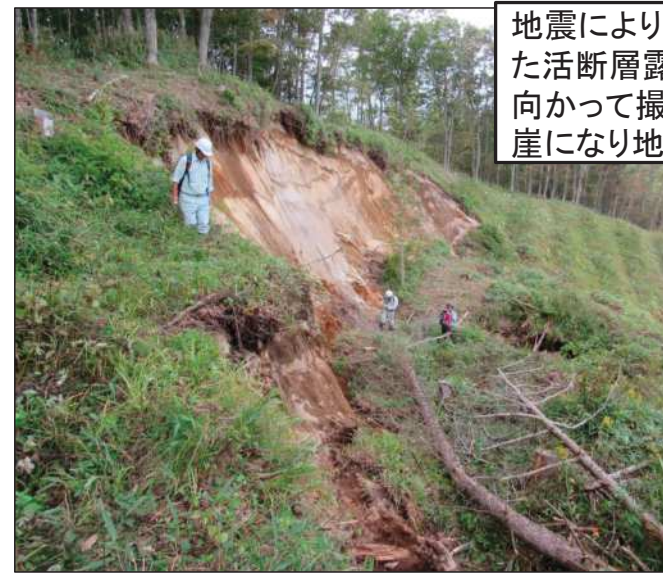
地震により新たに生じた活断層露頭(北へ向かって撮影)。滑落崖になり地すべり発生。

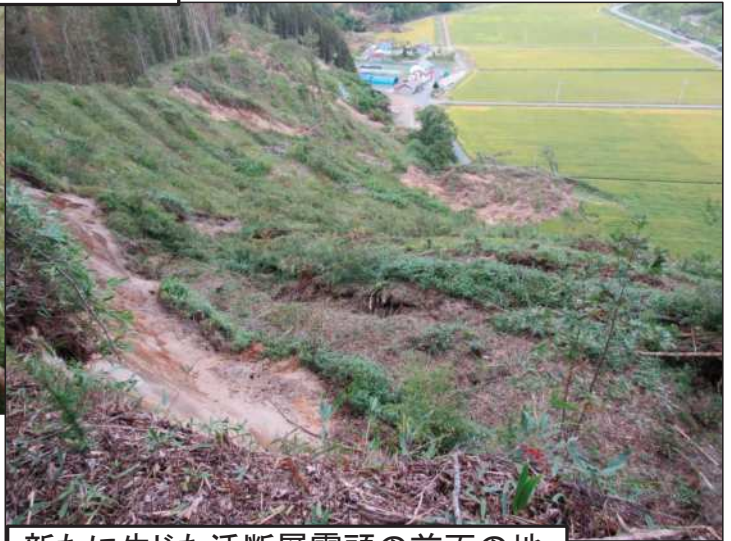
新たに生じた活断層露頭の前面の地すべり発生部。前方には別の崩壊・地すべり体が発生し、水田まで流出。

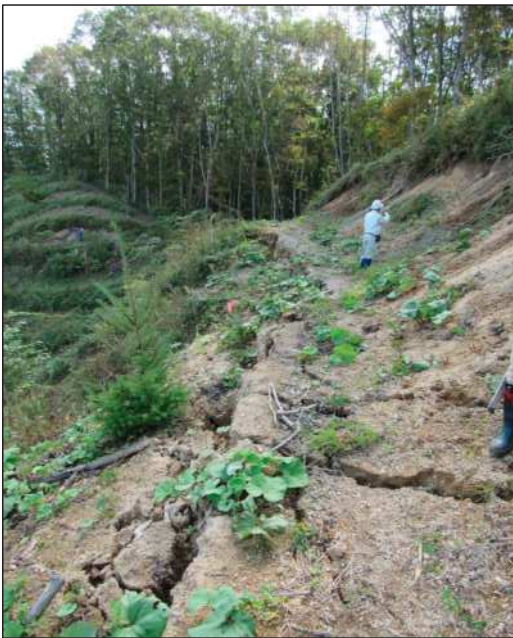
従来の活断層露頭の状況(2016年の調査時から2年が経過;南西へ向かって撮影)。作業道の低地側には地震による亀裂が発生。

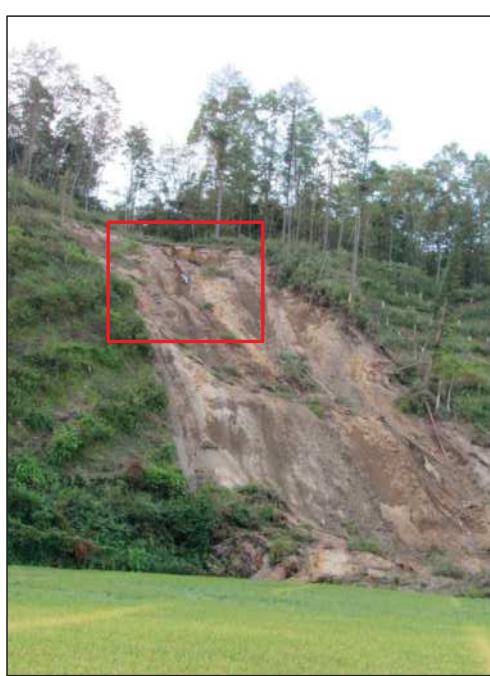
地震で発生した崩壊・地すべり体

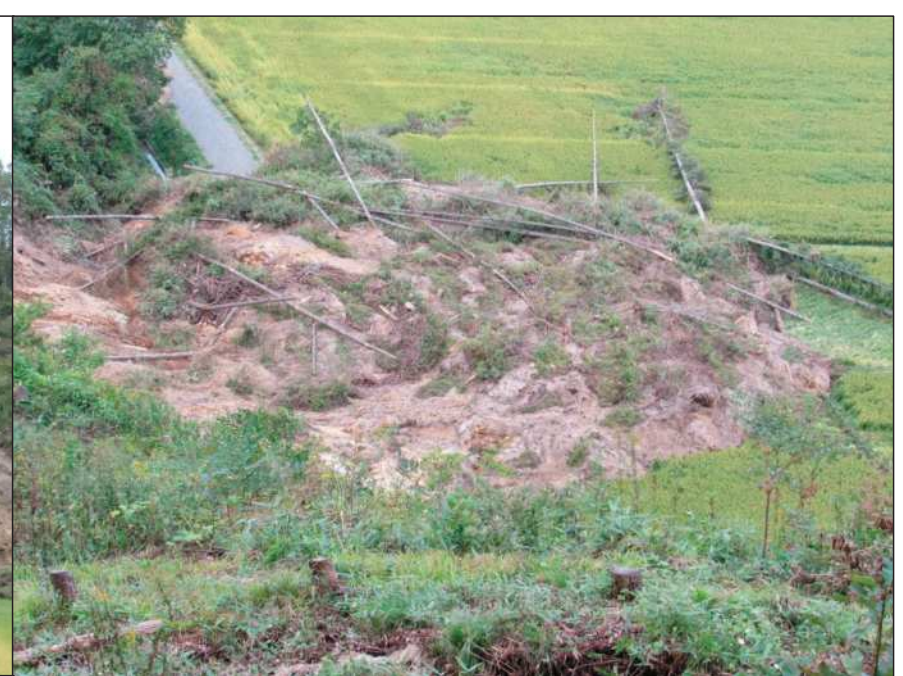
左写真の崩壊・地すべり体の水田への流出部

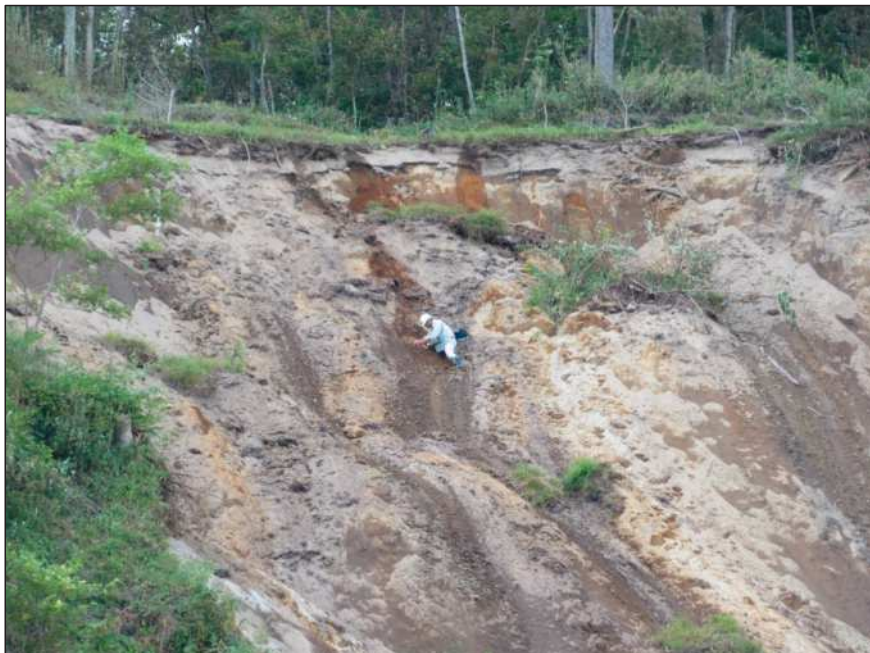
上の中の写真の赤枠部分の拡大写真。露頭上面はT5面で、**Kt-1**以上の火山灰+ローム+腐植土層が崩落。

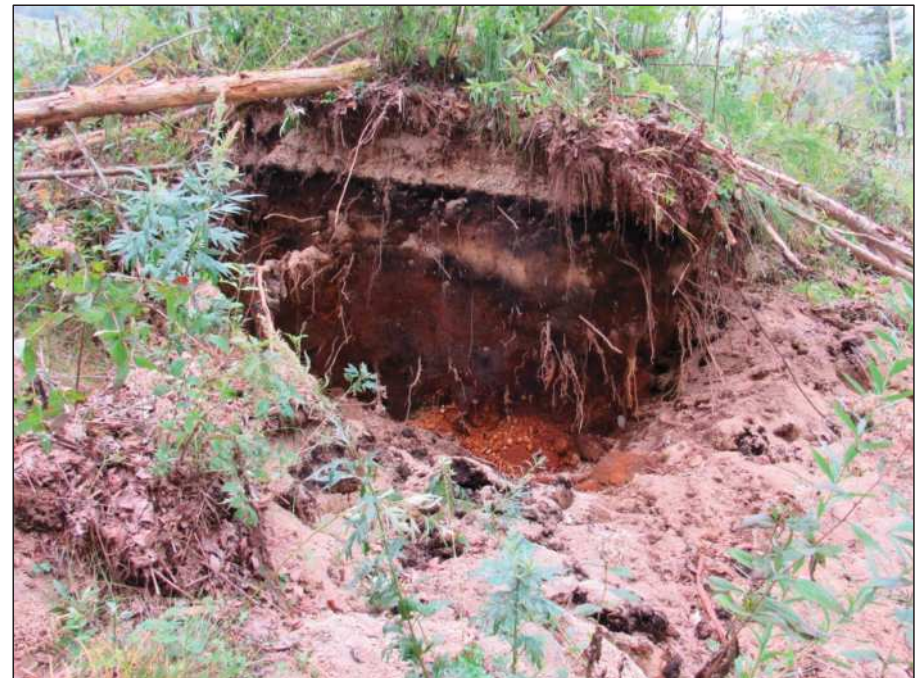
新たに生じた活断層露頭の前面の地すべり発生部の崩壊ブロック(**Ta-d**以上の段丘堆積物上部)

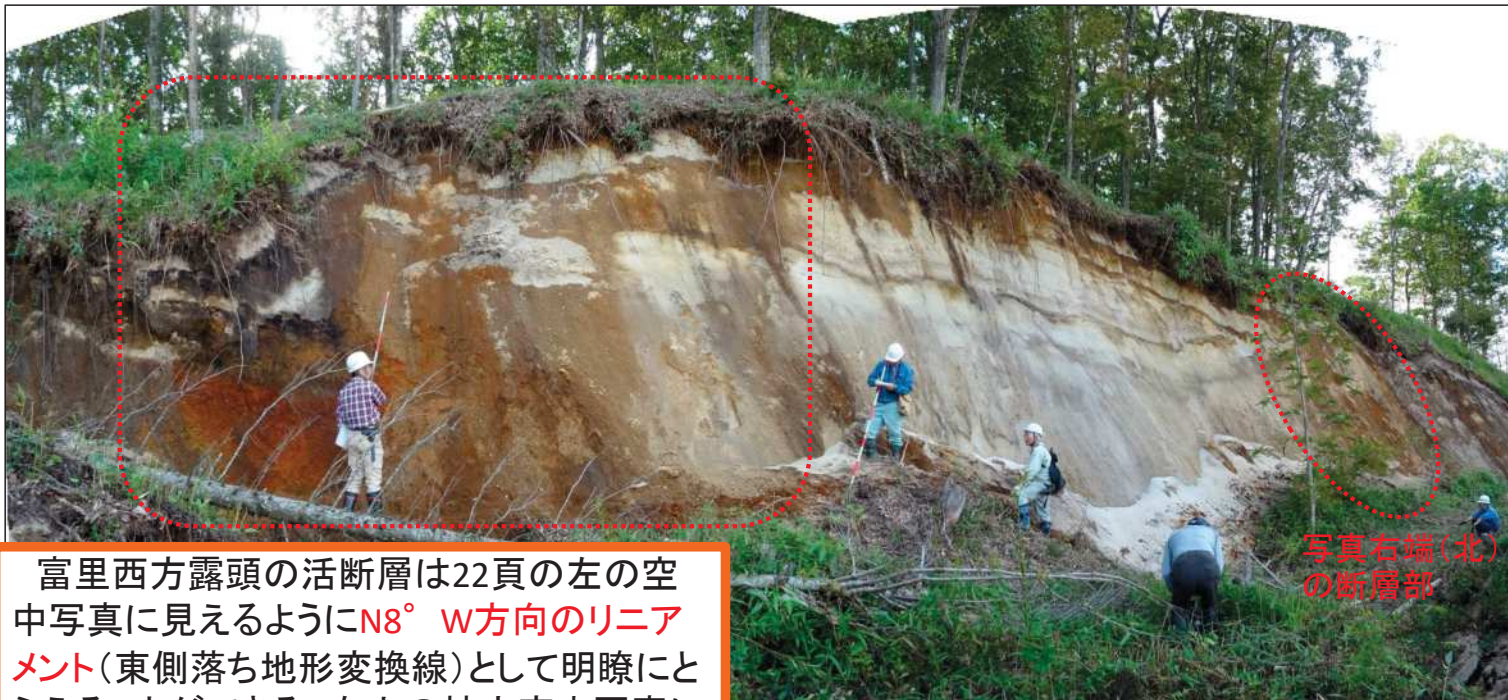
地震による地すべり滑落崖として出現した新たな活断層露頭。露頭方向はほぼ南北方向で、断層面はN8° W方向で、ほぼ断層方向にカットされた面をみていることになる。そのため、写真右端(北)にも断層部が出現。

この露頭では本頁の写真に示すように、東落ち高角度の階段状断層となっている。**Ta-d**(9,000年前頃降灰)基底面の総計の落差(オフセット)は約5mである。**Ta-c**(3,000年前頃同)も変位を受けるが、**Ta-b**(1667年同)は地形なりに断層を覆っており、切られていない。よって、9,000年前以降2回以上の断層活動があったと推定されるが、詳細調査が今後行なわれるべきである。

3つの断層が認められ、面は露頭面に沿っており、ほぼ南北方向で、60°程度の東傾斜である。ステップ状に東に落ち、**Ta-d**基底面の総計の落差(オフセット)は約5mである。**Ta-c**も変位を受けるが、**Ta-b**は地形なりに断層を覆っており、切られていない。
