2018年北海道胆振東部地震関係 厚真町管内地形・地質状況調査2回目報告

2018年10月8日(月)

石狩沖積低地研究会

調査箇所:北海道勇払郡厚真町幌里・富里・幌内地区

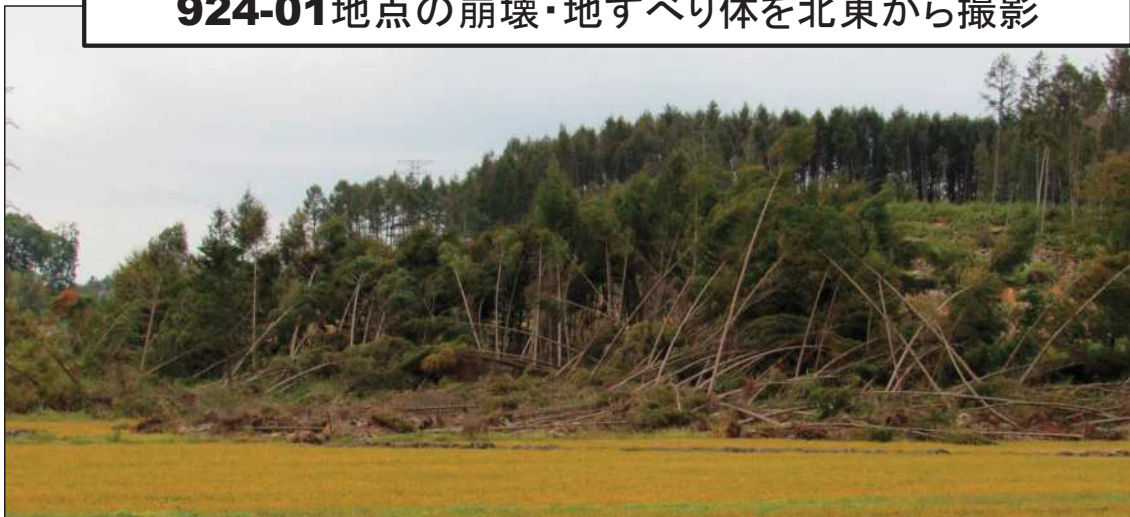
924-01地点の崩壊・地すべり体を北東から撮影

924-01地点は知決別川の西岸側丘陵の平滑斜面で、表層(斜面堆積物)植林されたカラマツ林ごと表層崩壊・地すべりを生じ、東側の低地(水田)に押し出した。そのため、水路(知決別川)も埋まった。北側でも同様な崩壊・地すべりがあり、緊急工事として**水路の開削**が行なわれた。

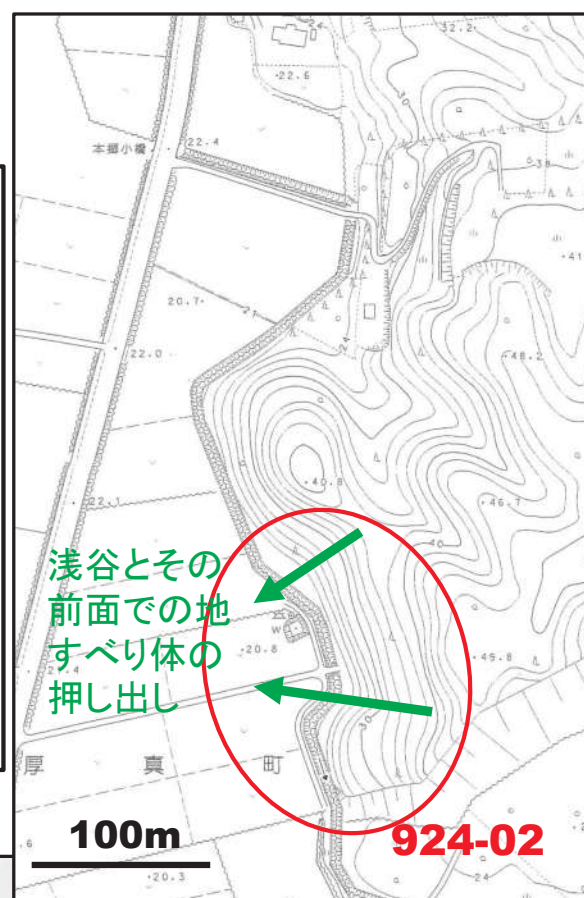
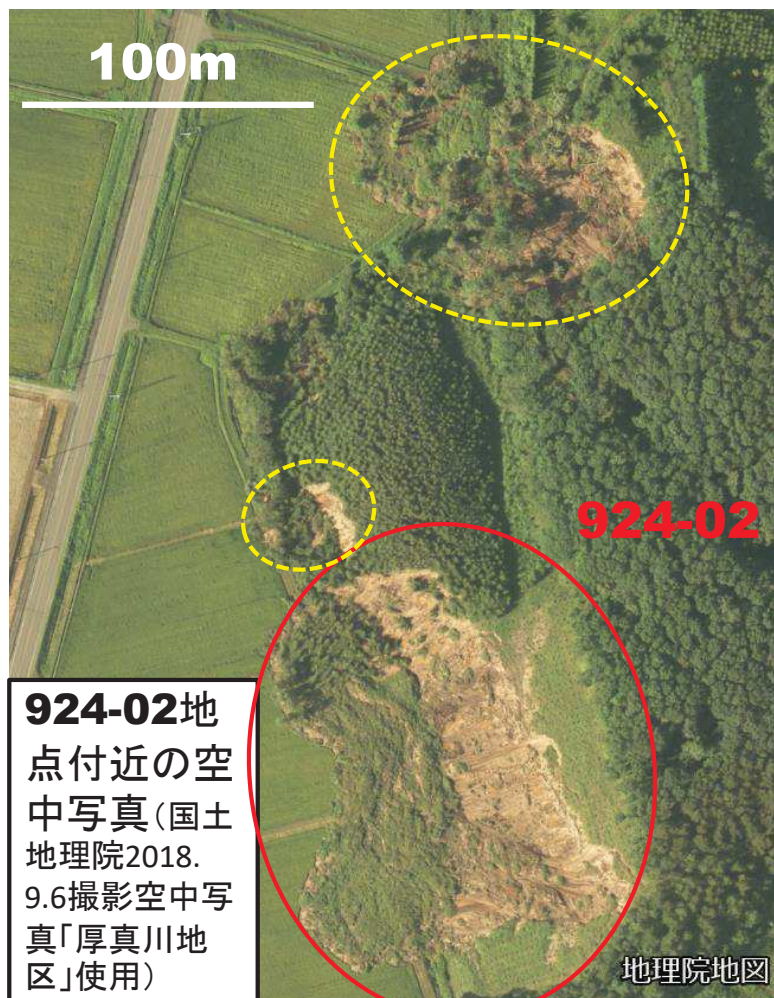
924-02地点崩壊地すべり地の全景と苑」一部拡大

924-02地点は丘陵斜面の皆伐地で、作業道が存在していた。主体は平滑斜面であるが、一部**スプーン状の浅谷**があり、その崩壊部では前面の低地(水田)へ地すべり体が舌状に押し出されている。

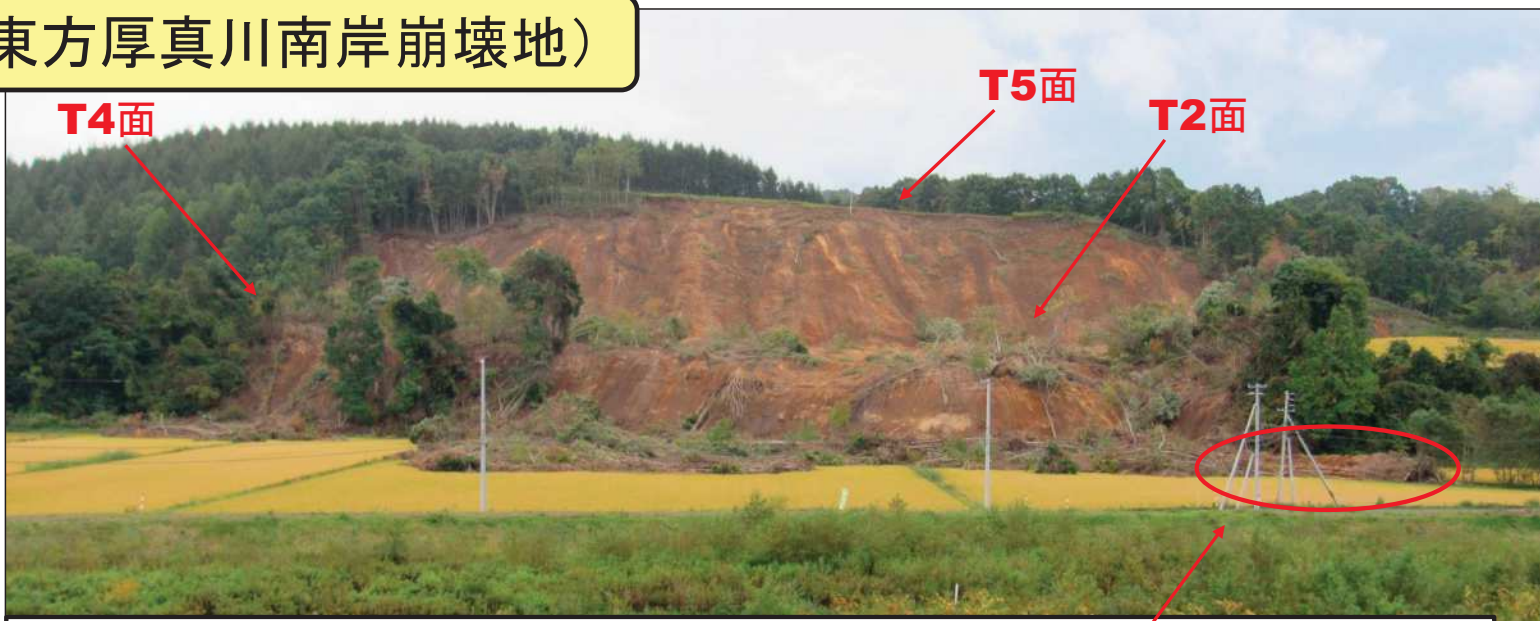
924-03地点付近は河岸段丘箇所、T5面(高位段丘面)、T4面(中位段丘3面)とT2面(中位段丘1面)より構成される(14頁)。崩壊はT5面(縁)上とその前面の段丘崖斜面を覆っていたTa-d直下以下のローム層以上の表層堆積物が、それ以下の面と段丘崖斜面の表層堆積物と共に崩壊・地すべりを生じたものである(階段状段丘部)。

924-03地点崩壊・地すべり地の全景(富里配水池崩壊地からとらえる。水田に地すべり体が広がる。)

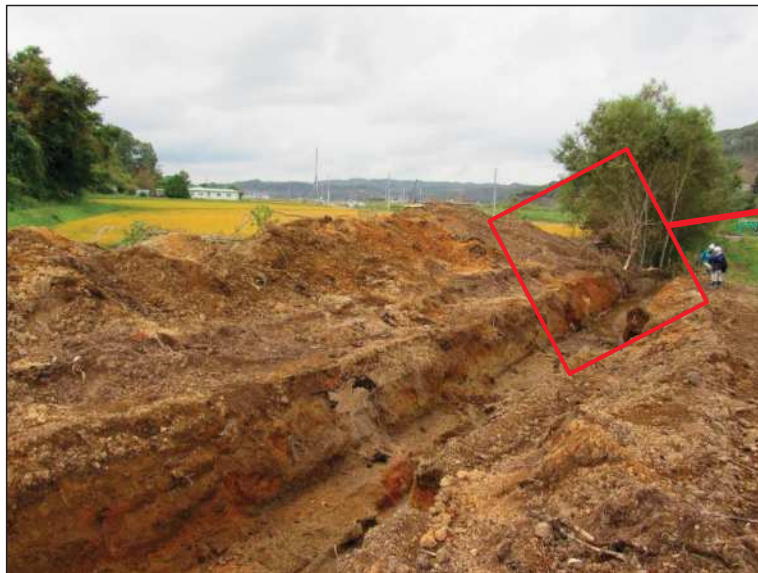
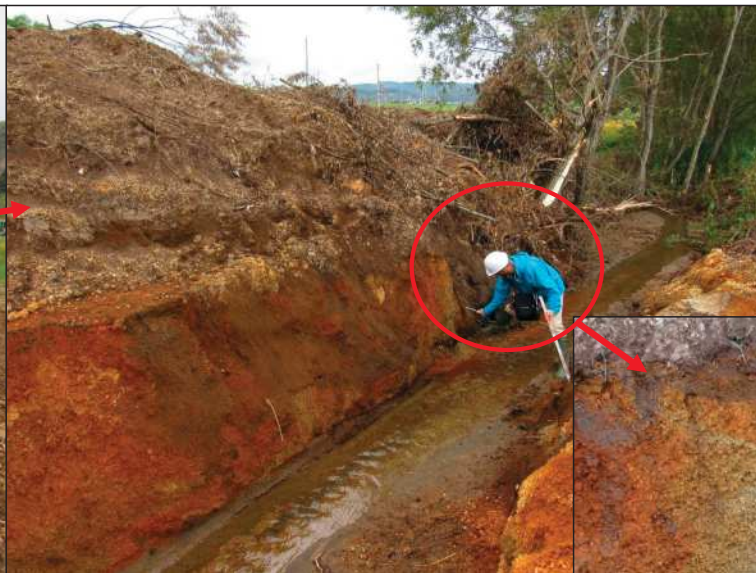
地すべり体北西部の末端(写真撮影・観察)

地すべり体北西部の末端(水路開削部)での写真撮影と観察
 褐色+黄褐色波状攪乱状部は**Ta-d**で、
 末端では**Ta-b**などを含む腐植土部
 がロール状に外側を占める。鉄線は
 T5面縁に設置の鹿よけ柵のものと思
 われる。

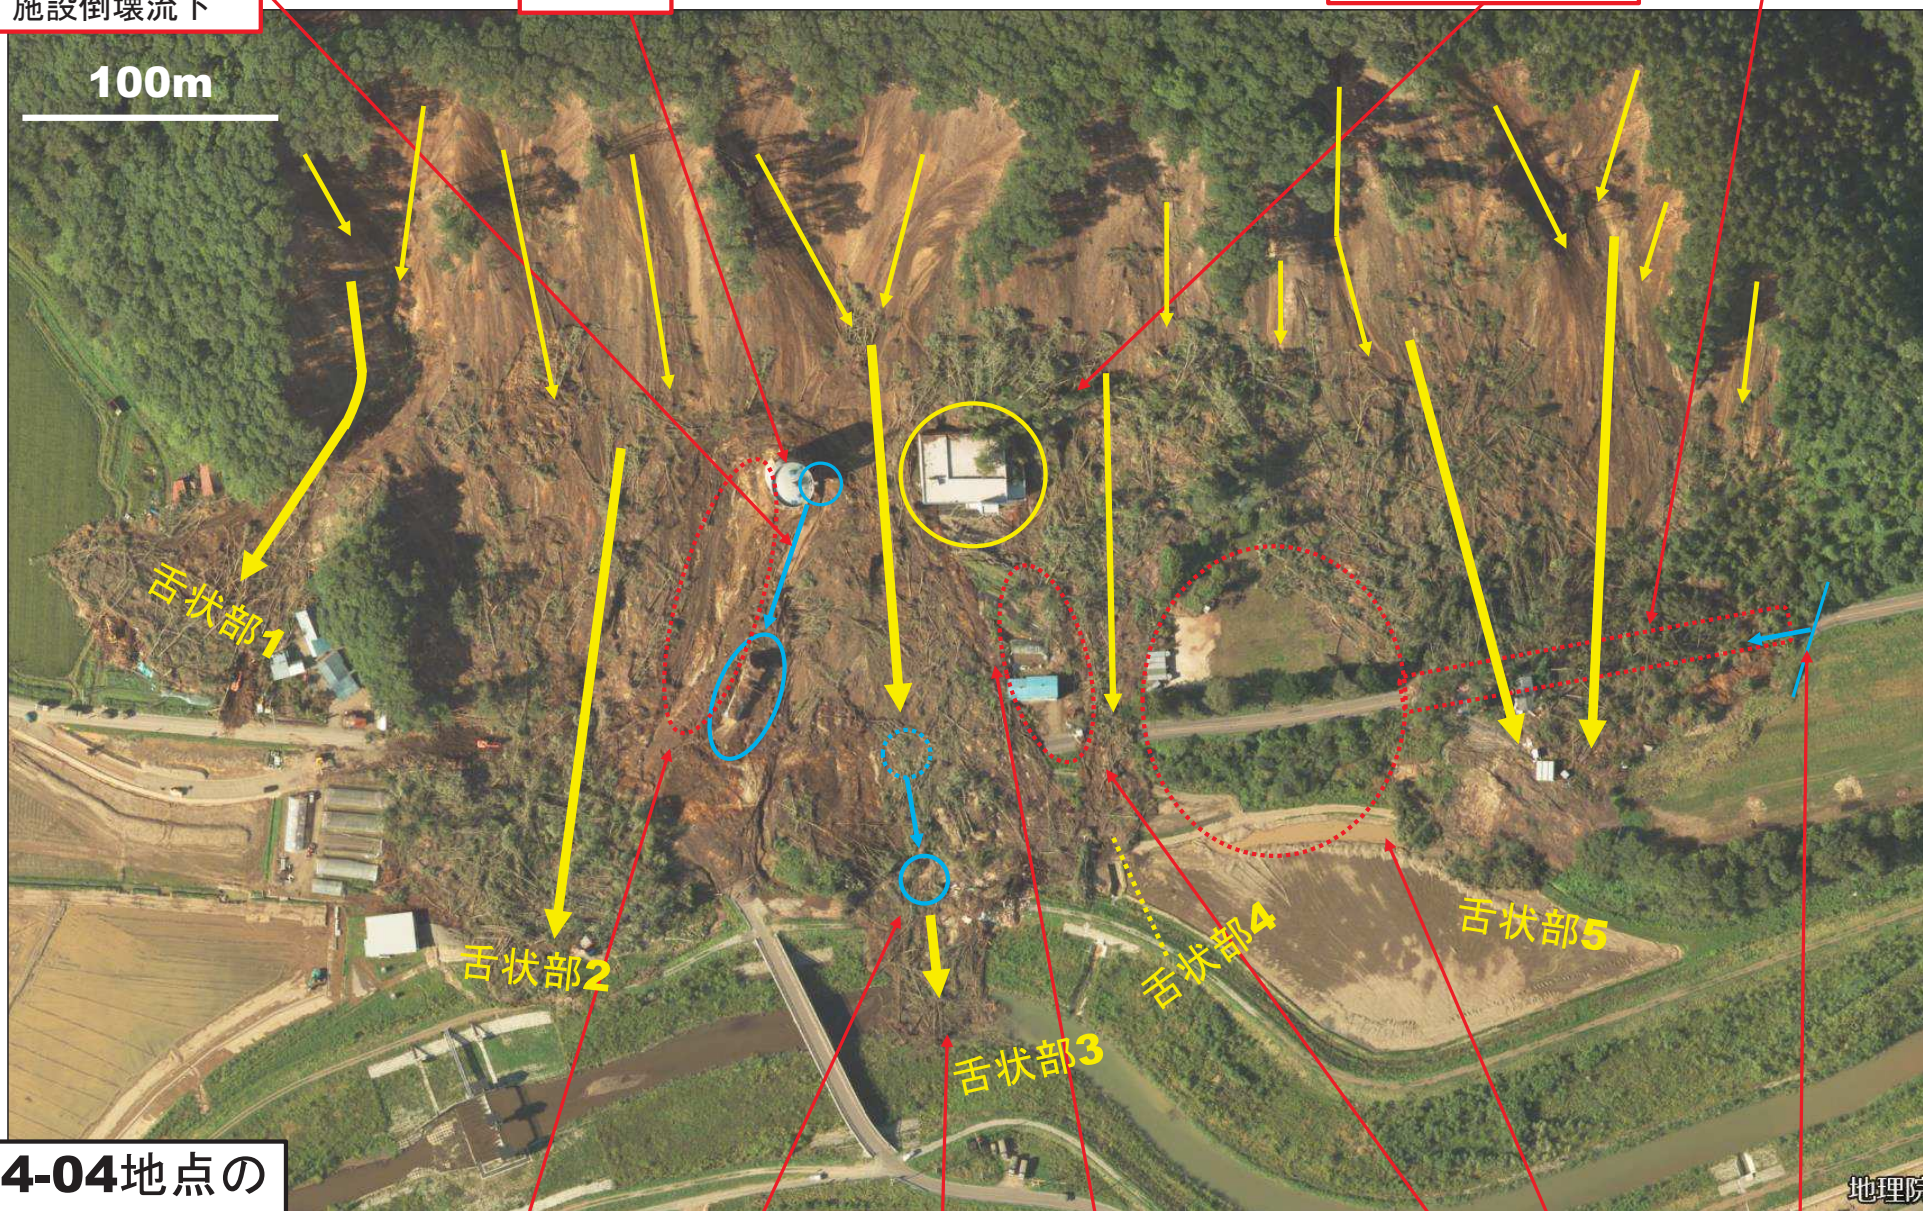
924-04地点の
拡大空中写真
(国土地理院2018.
9.6撮影空中写真「厚
真川地区」使用)

この付近では地形面はT5面(高位段丘面)、T4面(中位段丘3面)とT2面(中位段丘1面)が認められるが、924-04地点ではT2面が分布し、その堆積物は柱状図1~3に示すようである。T2面上には背後の浅沢から供給された面形成後の堆積物もかさなるが、はからずも、今回、浅沢群の斜面が崩壊を生じ、それは面上のTa-d頃以降の堆積物にも影響をもたらし、西から舌状部1~5の地すべり体として流下したと考えられる。

背後の檜山南側斜面部では浅沢群で、単独の沢あるいはいくつかの沢が集合するように崩壊・地すべりが進み、それは**段丘(T2)面上へ押し出され、舌状部1~5**が形成された。

舌状部1: 西端のもので、南西方向へ転換し水田・畑上へ広がった。

舌状部2: 斜面部では大きく2つの浅沢の流れが集まり、檜山橋の西側で人家・林などを押し流して低地まで下った。

舌状部3: 斜面部では大きく2つの浅沢の流れが集まり、浄水施設棟と給水塔の間を流下し、人家を押しつぶし低地に下り、厚真川を越えて南岸まで到達した。

舌状部4: 一つの浅沢を起源とし、浄水施設棟とグランド横道路間を流下した比較的小規模なもの。

舌状部5: 6つ程度の浅沢を集め、流下し大部分は台地上に留まった。

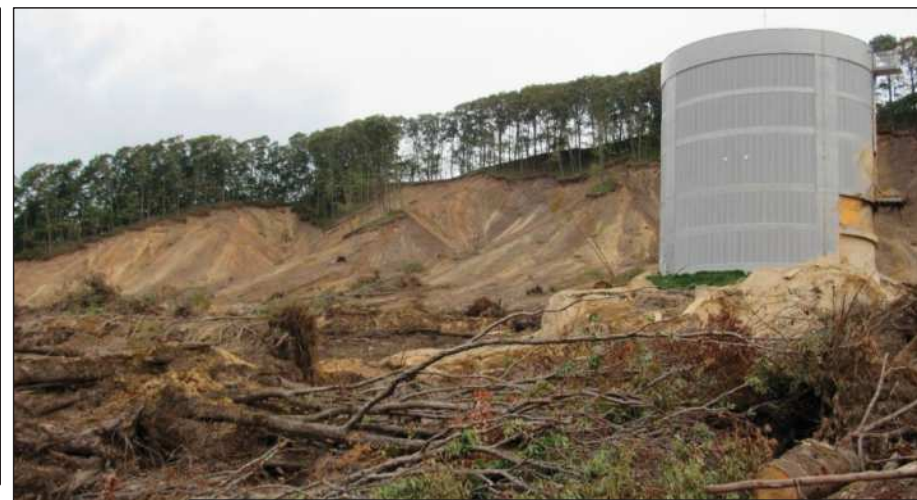
富里給水地付近崩壊・地すべり箇所西半部
(右側に付随の調整施設が消失した給水塔)

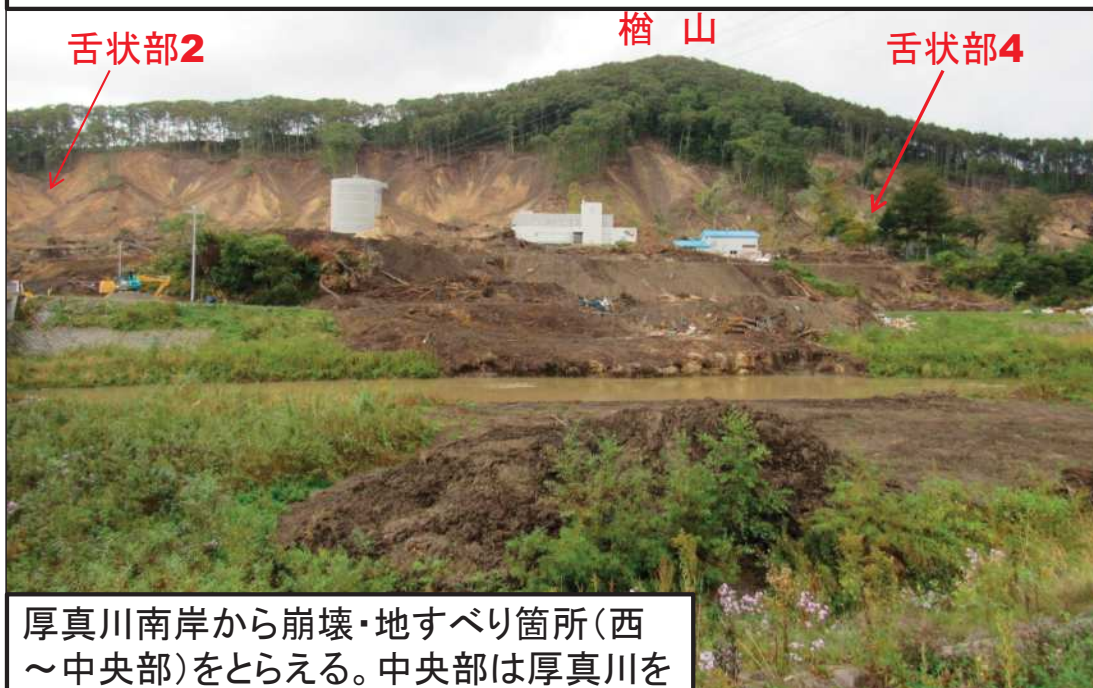
厚真川南岸から崩壊・地すべり箇所(西～中央部)をとらえる。中央部は厚真川を越えて地すべり体が到達した(舌状部3)。

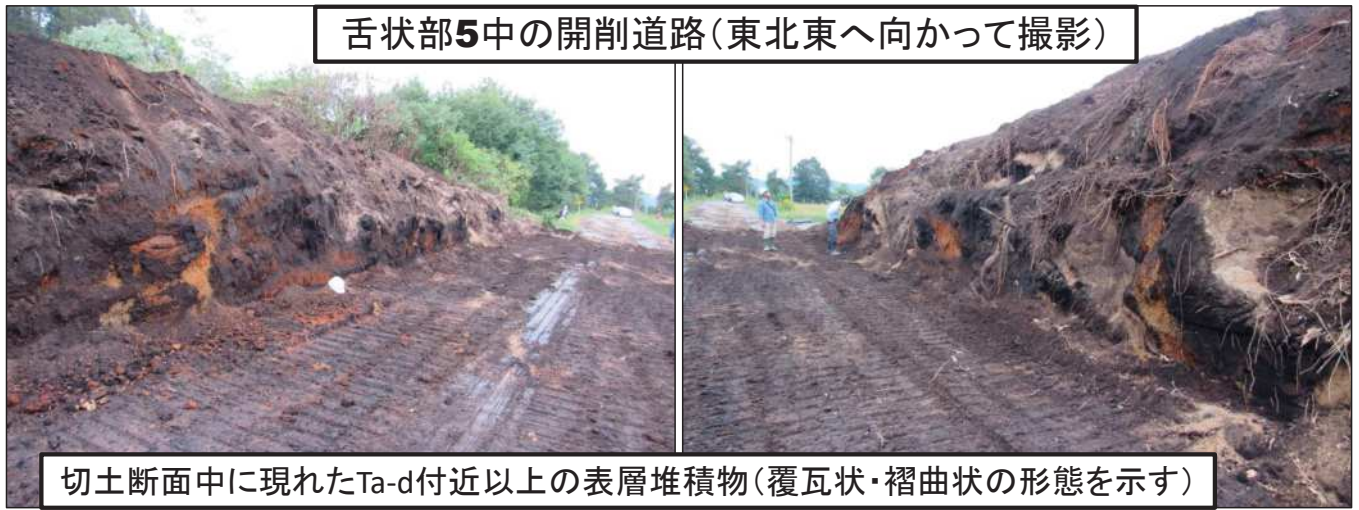
舌状部5中の開削道路(東北東へ向かって撮影)

切土断面中に現れたTa-d付近以上の表層堆積物(覆瓦状・褶曲状の形態を示す)

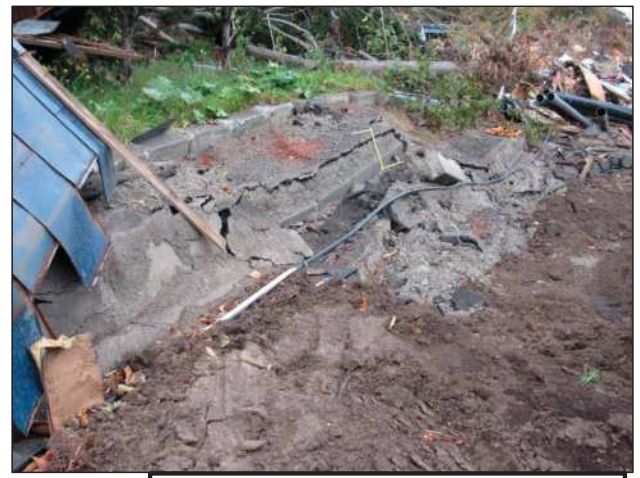
路盤亀裂

路盤流される

中央部付近で路盤が南へ移動(写真山側路肩コンクリート部)

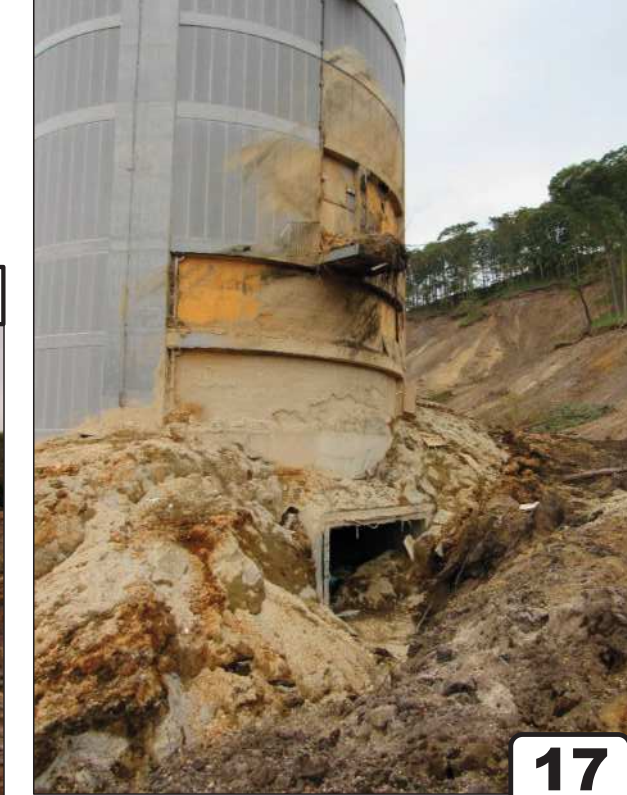
給水塔横のコントロール施設は杭基礎毎倒壊(塔内の貯水の流出で押し流された?)

給水塔および浄水施設棟が倒壊を免れたのは基礎杭が恐らく新第三系まで淘汰していたためであろうが、給水塔横のコントロール施設(杭基礎あり)が倒壊・下方へ移動したのは、給水塔内の水の放水も考えられるが、詳細は不明である。なお、運動場付近は背後の斜面部の崩壊が比較的少なく、地すべりによる破壊から奇跡的に免れた。

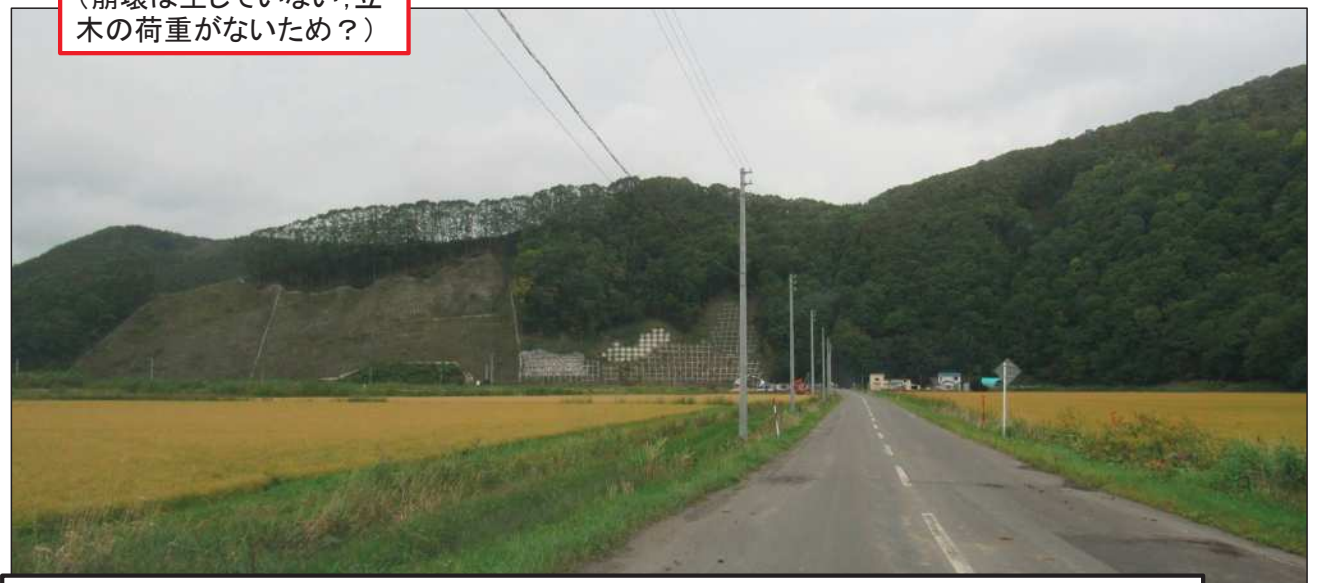
崩壊・崩落が生じなかった箇所(メナの沢川入り口西方;泥岩が尾根付近まで占めており、急斜面中には斜面堆積物は極めて弱く、地震による崩壊は発生していない。)

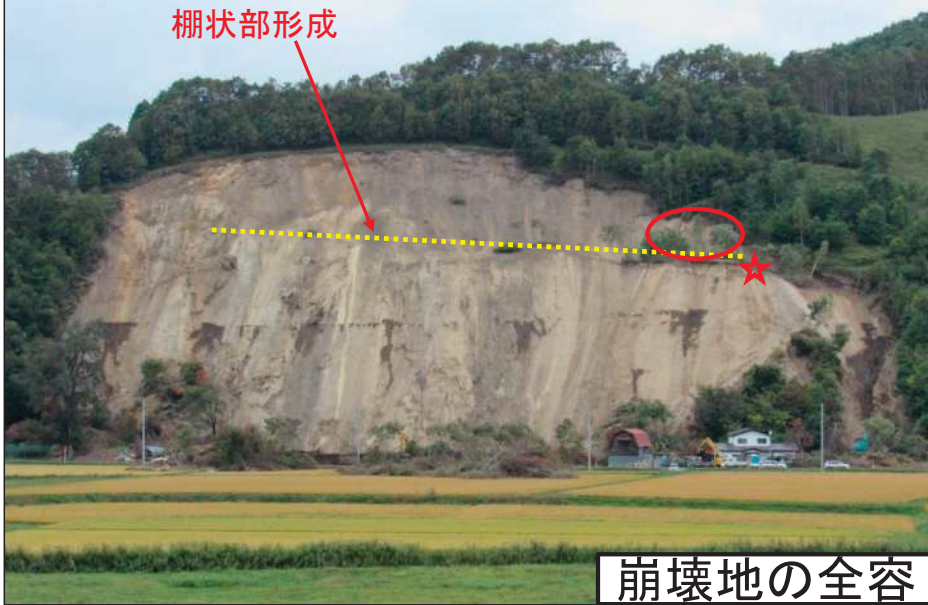
崩壊地の全容

総じてとらえると、幅約150mで傾斜が40~35°程度の平滑な斜面で、元々浅沢の発達が弱く、**瀑布状のタイプの崩壊現象である。**それでも、崩落は短冊状に8区間程度に区分されるように見える。崩落物は道路面を塞ぐとともに、一部は舌状に水田まで押し出している。

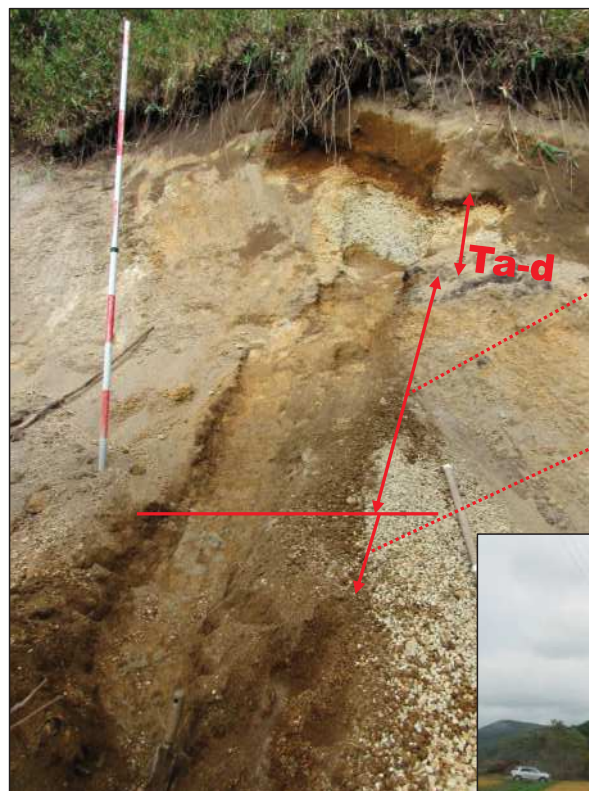
↑ ↓ **Ta-c**

下位の砂質泥と霜降り状軽石部が不規則にかみ合う(**En-a**のリワーク?)。19頁柱**1**露頭。

砂質泥(新第三系泥岩直上の崖錐性堆積物?)

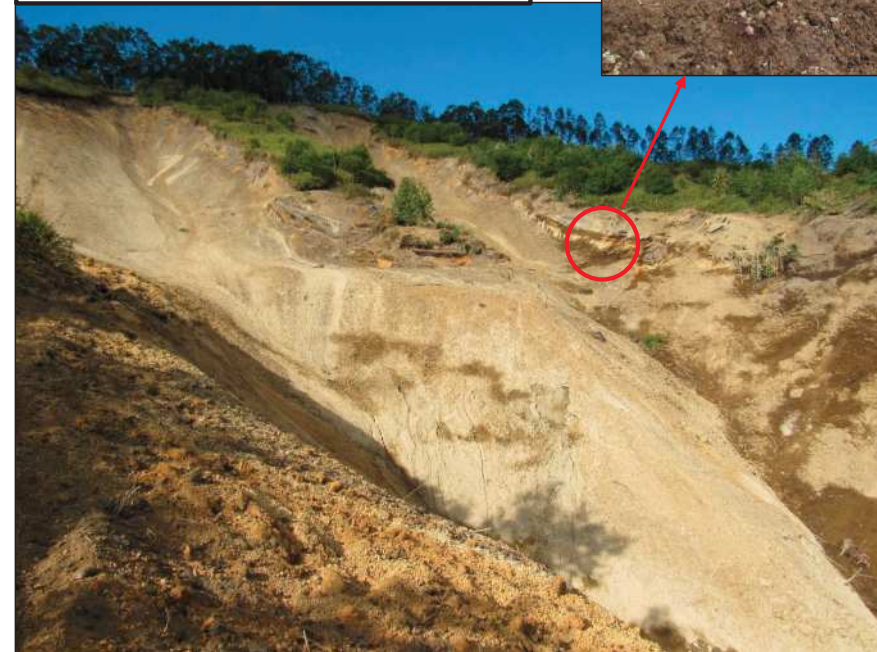
左下写真の赤丸部分の拡大写真; 斜面堆積物(火山灰質ローム、Ta-d、腐植、Ta-c、腐植、Ta-b、腐植の重なり)。19頁柱4露頭。

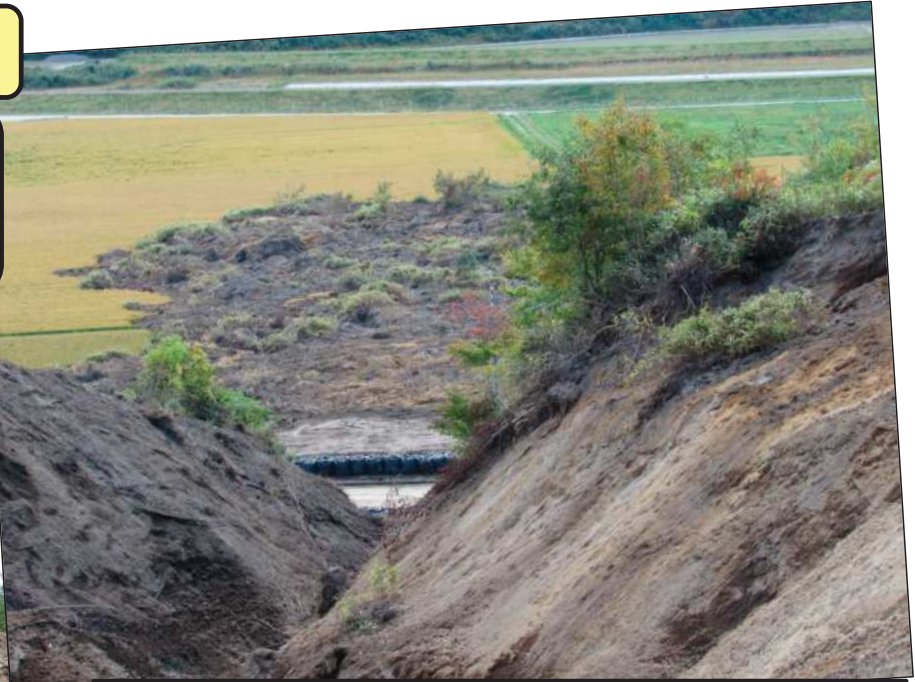
沢が一つとなり低地に対面。崩壊・地すべり体は水田に舌状に広がる(100m×200m)。

924-04地点付近には段丘面として顕著なものとして**T4面**(中位段丘3面)が、わずかに**T2面**(中位段丘1面)が認められる(左上写真)。崩壊した沢(東・西)は背後の丘陵斜面から段丘部を横切り低地に流入している。崩壊は主に丘陵斜面内の二又の沢で発生しその雪崩状の地すべり体は、**段丘部で一つとなった沢に集中し、低地に広がった。**

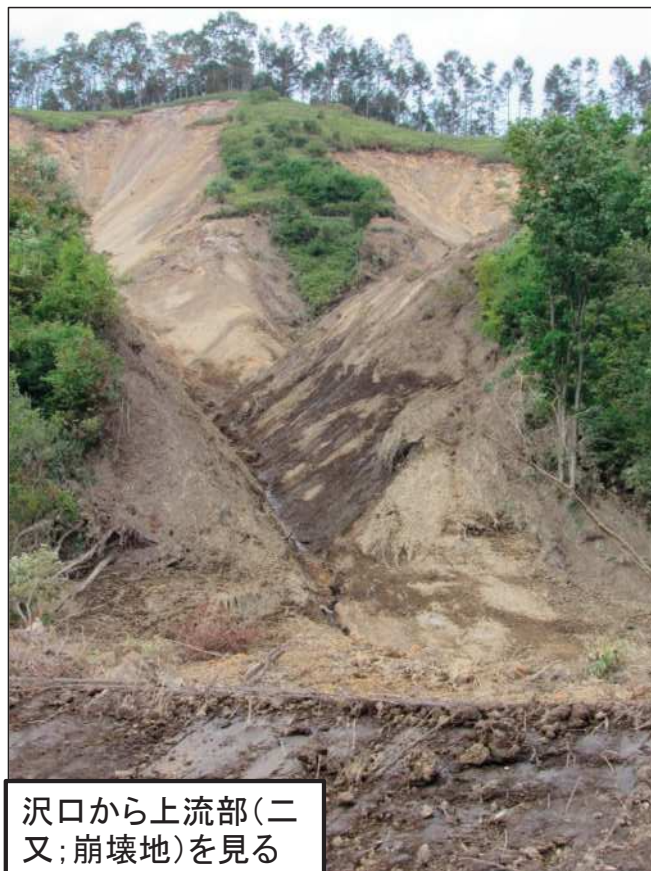
沢口から上流部(二又;崩壊地)を見る

崩落物は**Ta-d**の軽石を主体とするが、表層堆積物としてのブロック化した層状構造は失われ、土石流に近い状態で広がっている。

西の崩壊・地すべり体と同様な崩壊一流出—堆積(拡大)をたどっている。しかし、沢口より上流の崩壊部の面積は大きくかつ長く、最上部の低地からの比高も大きかった。そのため、沢口に集中した土砂量も多くかつ圧力もより高く、**西側には生じなかった凹地(沼)が出現した**と思われる。

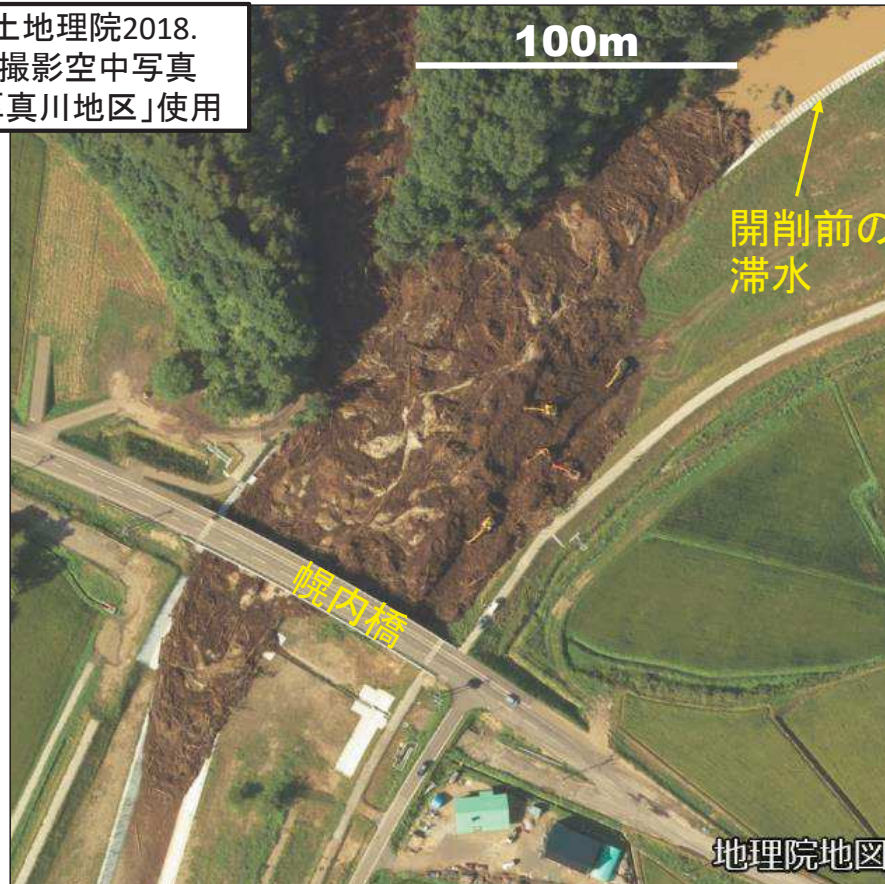
左の赤枠部分(924-07地点)の拡大写真

本箇所の崩壊流出関連した沢は全長1kmあまりになり、大きく6つの枝沢に分岐している。沢口と崩壊した奥尾根部との標高差は最大300mに達する。崩壊物のかなりのものは沢中にとどまっている。それでも、相当量が流出し、それは厚真川を埋め尽くした。堰き止め水域の拡大が問題となり、直ちに流路の開削が行なわれた。

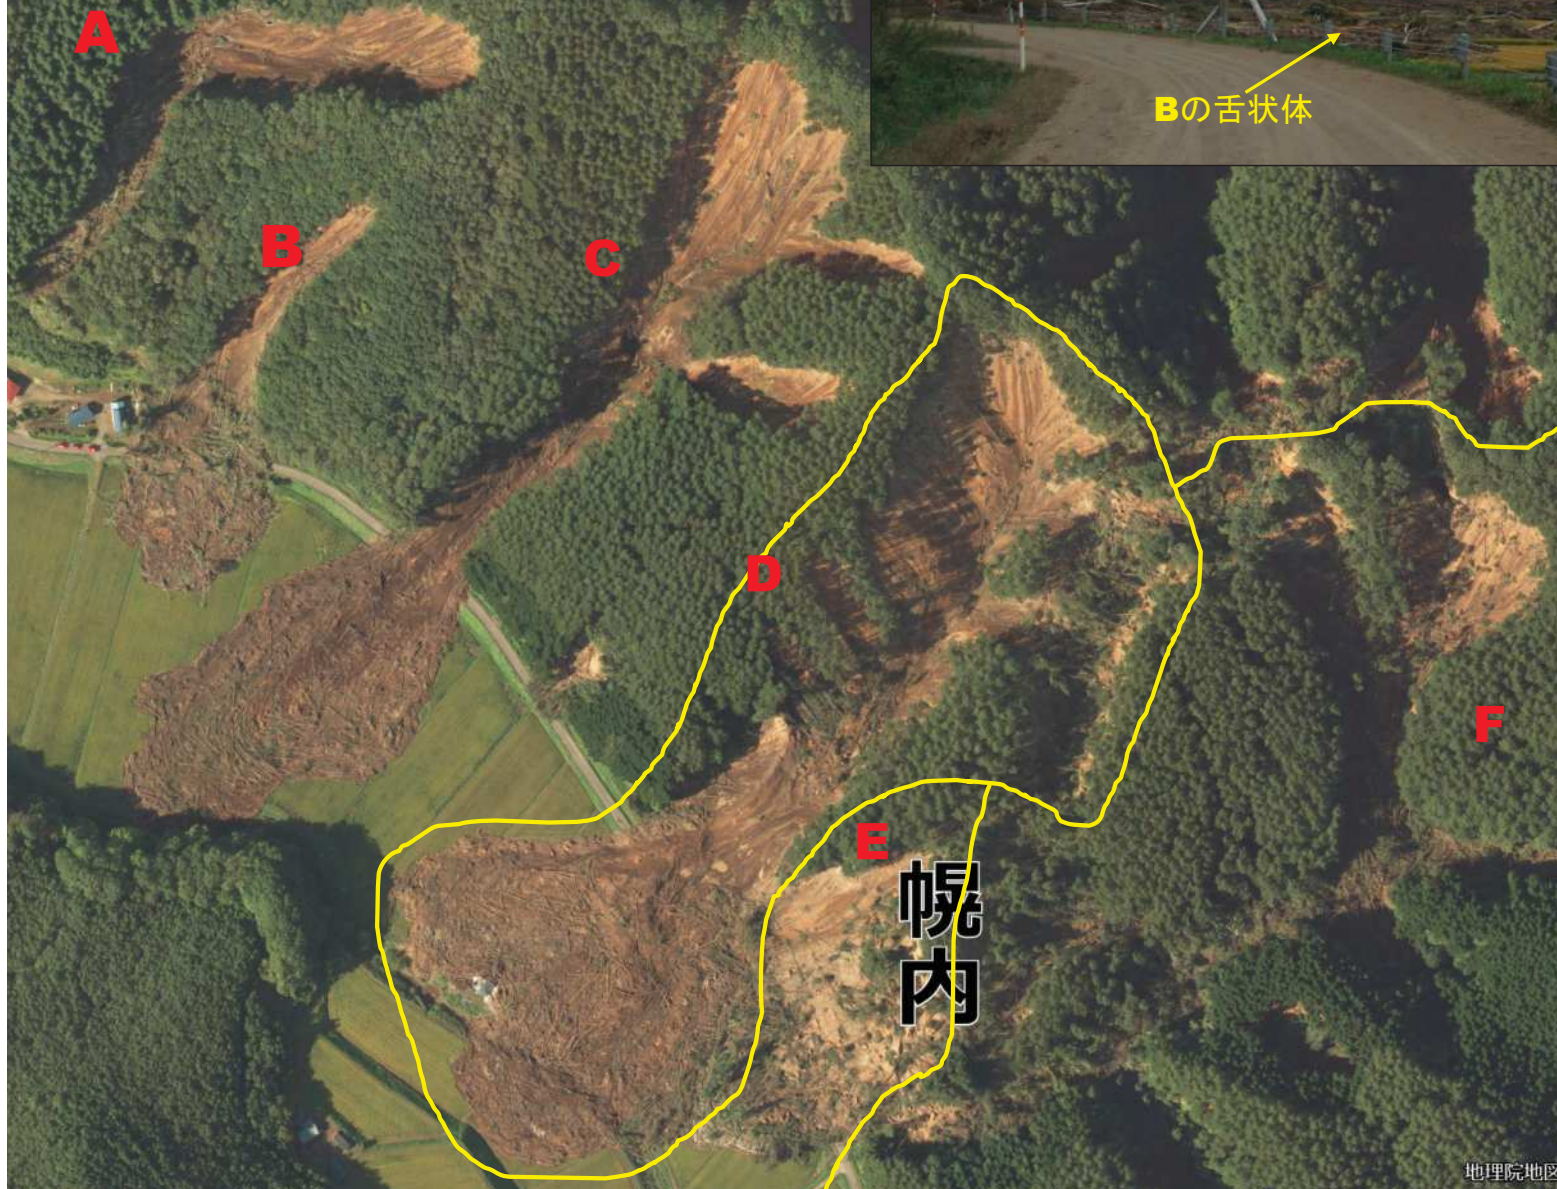
下流側より**924-08**地点をとらえる

924-08地点は**A~F**の**6**つの崩壊・地すべり体単元に区分できる。

A(全長約300m): 沢(林地)上流部で崩壊が発生したが、流出は沢内に留まり、谷低地への流出はなかった。

B(同 約200m): 小沢(林地)ながら谷低地で舌状体(大量の樹木含)が形成される。

C(同 約500m): 谷低地で舌状体(大量の樹木含)が形成され、西岸・日高幌内川に達した。

D(同 約500m): **C**に類似し、谷低地で舌状体(大量の樹木含)が形成され、人家を巻き込み、日高幌内川に達した(その後、開削)。

E: 幅200m弱の平滑斜面であるが、浅沢も認められ、崩壊物は道路に押し出され、**D**の舌状体に合体している。

F: 比較的大きな沢(全長約600m)で樹枝状に分岐している。崩壊・流出は沢内に留まっている。

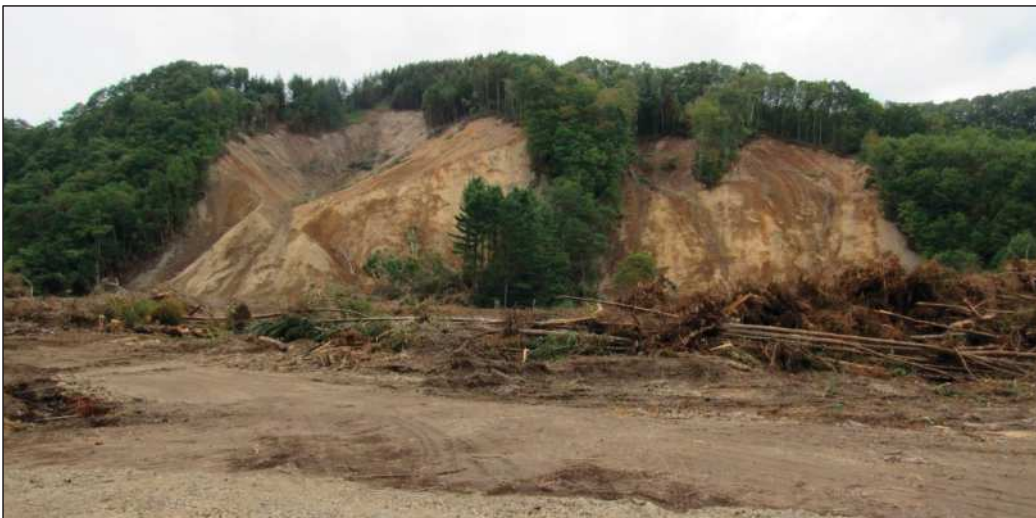
西岸側G崩壊・地すべり箇所: 平滑斜面の崩落型に近いもの、浅谷崩壊・地すべり型、沢収斂で沢口で狭まり低地で拡散型など様々なタイプが展開する。

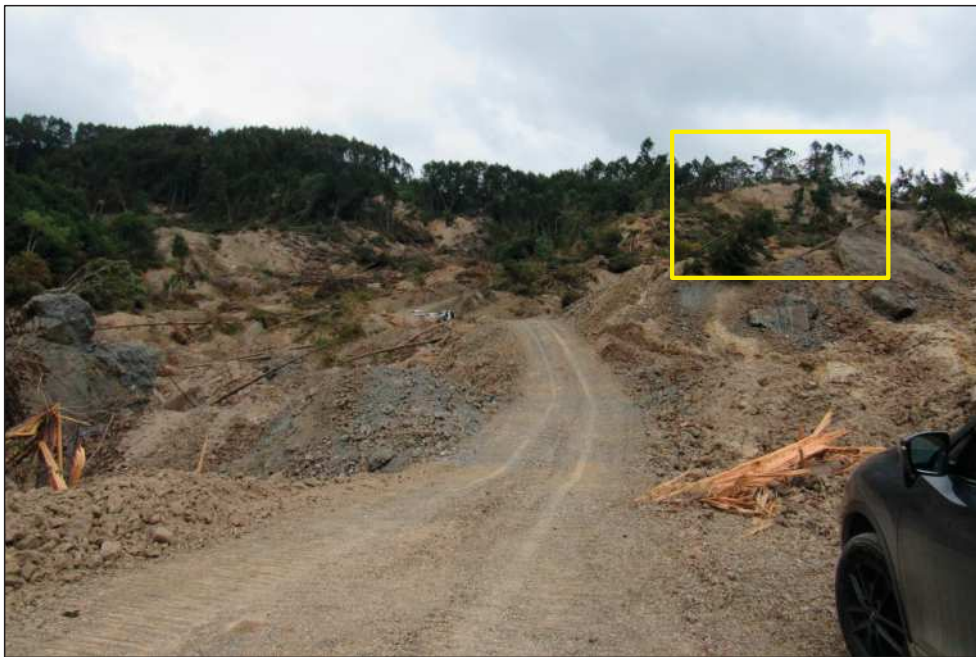
谷を塞ぐように押し出された大規模地すべりブロック(西から撮影)。手前は谷下流部へもたらされた土砂・岩塊。

地震後の空中写真によれば、前者については、尾根部が滑落崖部と分離して、**南へ300m程度移動し**、日高幌別川の谷を塞ぎ、川に滞水状況(漏水でコントロール)を出現させている。**移動したブロック(幅200m弱×800m)**は新第三系軽舞層泥岩より成り、南～南東へ10°程度の層理を有しており、層理面がすべり面になった可能性が考えられる。さらに、末端では崩壊が進み、泥岩塊～角礫の集積体が日高幌別川の上・下流へ向かって押し出されている。

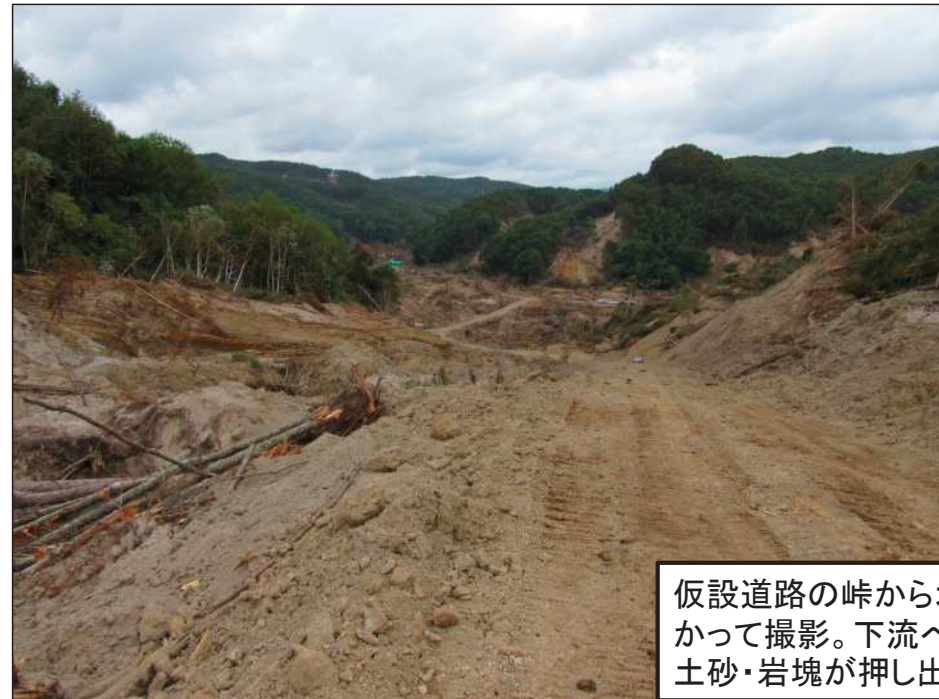
仮設道路の峠から北西へ向かって撮影。下流へ向かって土砂・岩塊が押し出される。

文字通り “山が動いた”

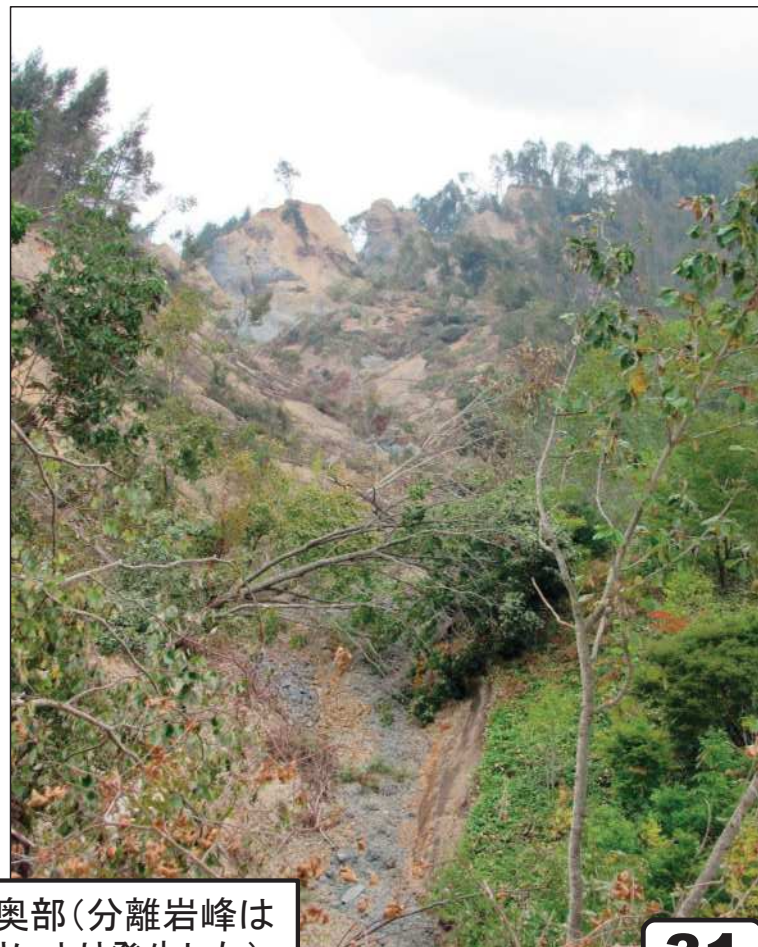
上の写真の谷奥部(分離岩峰は地震・地すべりにより発生した)

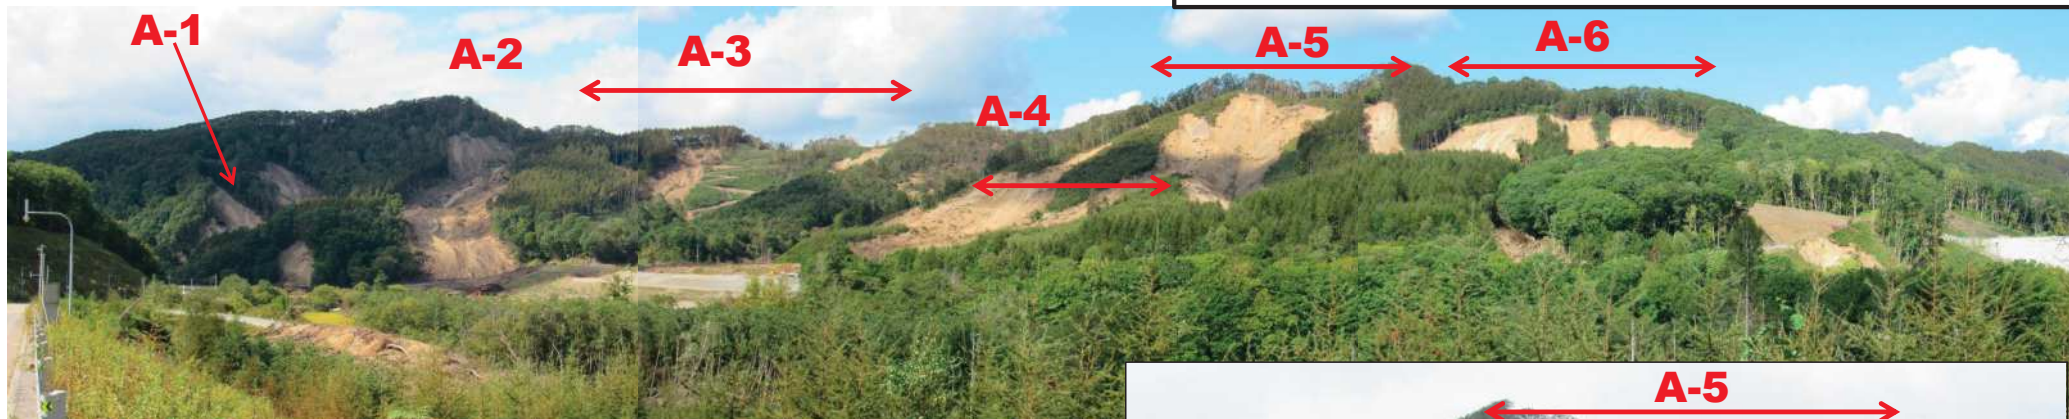
A区域の厚真川北岸側の崩壊・地すべりの全容と区分
(ダム堤取り付け・道道上から撮影)

A-1: 全長約300mの落差100m以上の急こう配の小沢で、2つのスポン状枝沢で崩壊が生じ、低地へ舌状体が流出し、厚真川を埋めた。

A-2: 全長約400mの落差150mの急こう配の小沢で、沢口幅を大きく超えて、瀑布状に、土砂が下り、低地では**A-3**のそれと一体化している(土石流的になった可能性あり)。

A-3: 全長約600m程度の2つの沢が各沢口付近で合体している。沢全体で崩壊が発生し、下ってきた大量の土砂が厚真川を埋積した。

A-4: 全長300m以下の2つの浅谷沢が合体したもので、土砂は瀑布状に緩傾斜の**T5**面(地震前の調査地点**a13**~**15**は段丘崖露頭))を通過し、低地上の盛土広場に堆積している。川は埋めなかった。

A-5: 全長500m程度の比較的長い沢である。上流部では大きく2つの沢に分岐するが、東側の沢では、地震前に**a16**~**18**で今回崩壊の斜面堆積物を観察していた。土砂の大部分は下流沢内に残り、沢口ではわずかなものが**T1**面の沖積錐上に重なるように堆積している。

A-6: 全長600m程度の比較的長い沢である。上流部では大きく2つの沢に分岐するが、崩壊・地すべり土砂は沢内に留まっている。

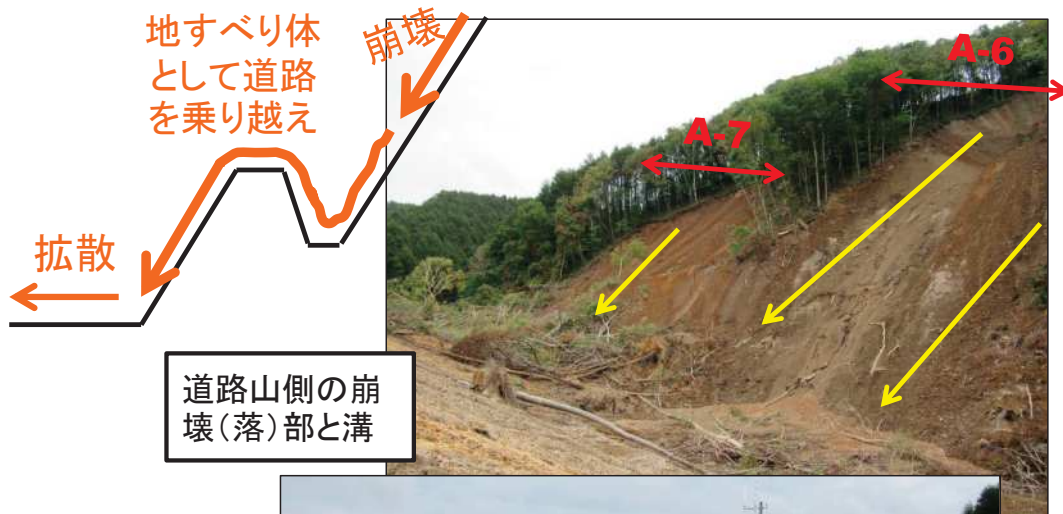
道路山側の崩壊(落)部と溝

地すべり体の道路乗り越え・堆積(除去)

T2面上へ拡散

ここでは道路の山側に平滑～浅沢(スプーン)型の斜面が存在した。道路横には路面からの深さ4m程度の逆台形の溝が存在するが、崩壊・地すべり体は、溝に達した後、尾根越えするように道路を越えて、下のT2面上に拡散した。

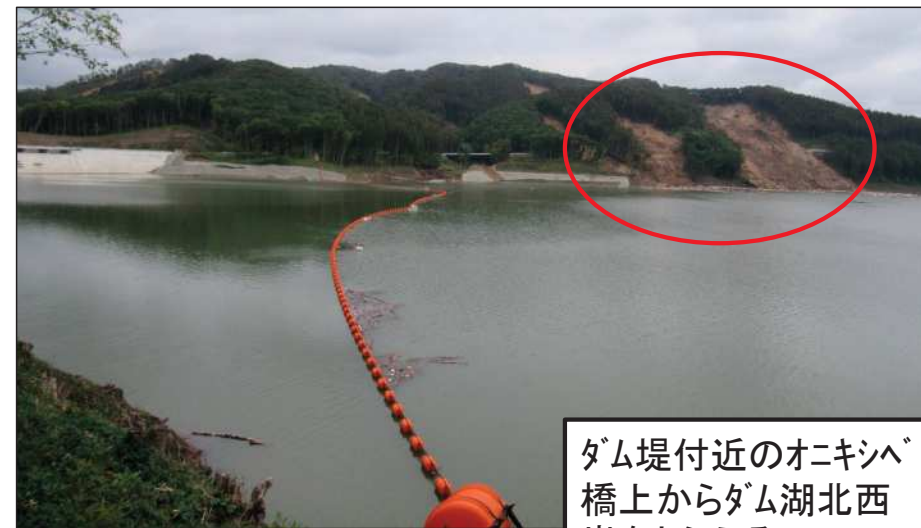
ダム堤付近のオニキシベ橋上からダム湖北西岸をとらえる。

南西側湖岸斜面の崩壊

厚幌ダム地域の奥部への車での立ち入りは制限されており、ダム堤付近の視察のみに留めている。オニキシベ橋対岸の崩壊は、平滑～浅沢(スプーン)型の斜面崩壊・地すべりと思われるが、その地すべり体は湖水に没している。路肩確保の補助材として使用されたとと思われる発泡スチロールが多数浮いている。湖岸作業道が消失し、今後の対策が問題となる。
