# 胆振東部地震における岩盤崩壊

## 「幌内地域およびシュルク沢・オッココ沢・東和川上流域の岩盤崩壊」

報告2021年10月26日(火)

岡 孝雄<sup>1)2)</sup>・関根達夫<sup>1)</sup>  
(1:NPO北海道地質学総合研究センターシニア研究員・2:(株)北海道技術コンサルタント技術顧問)

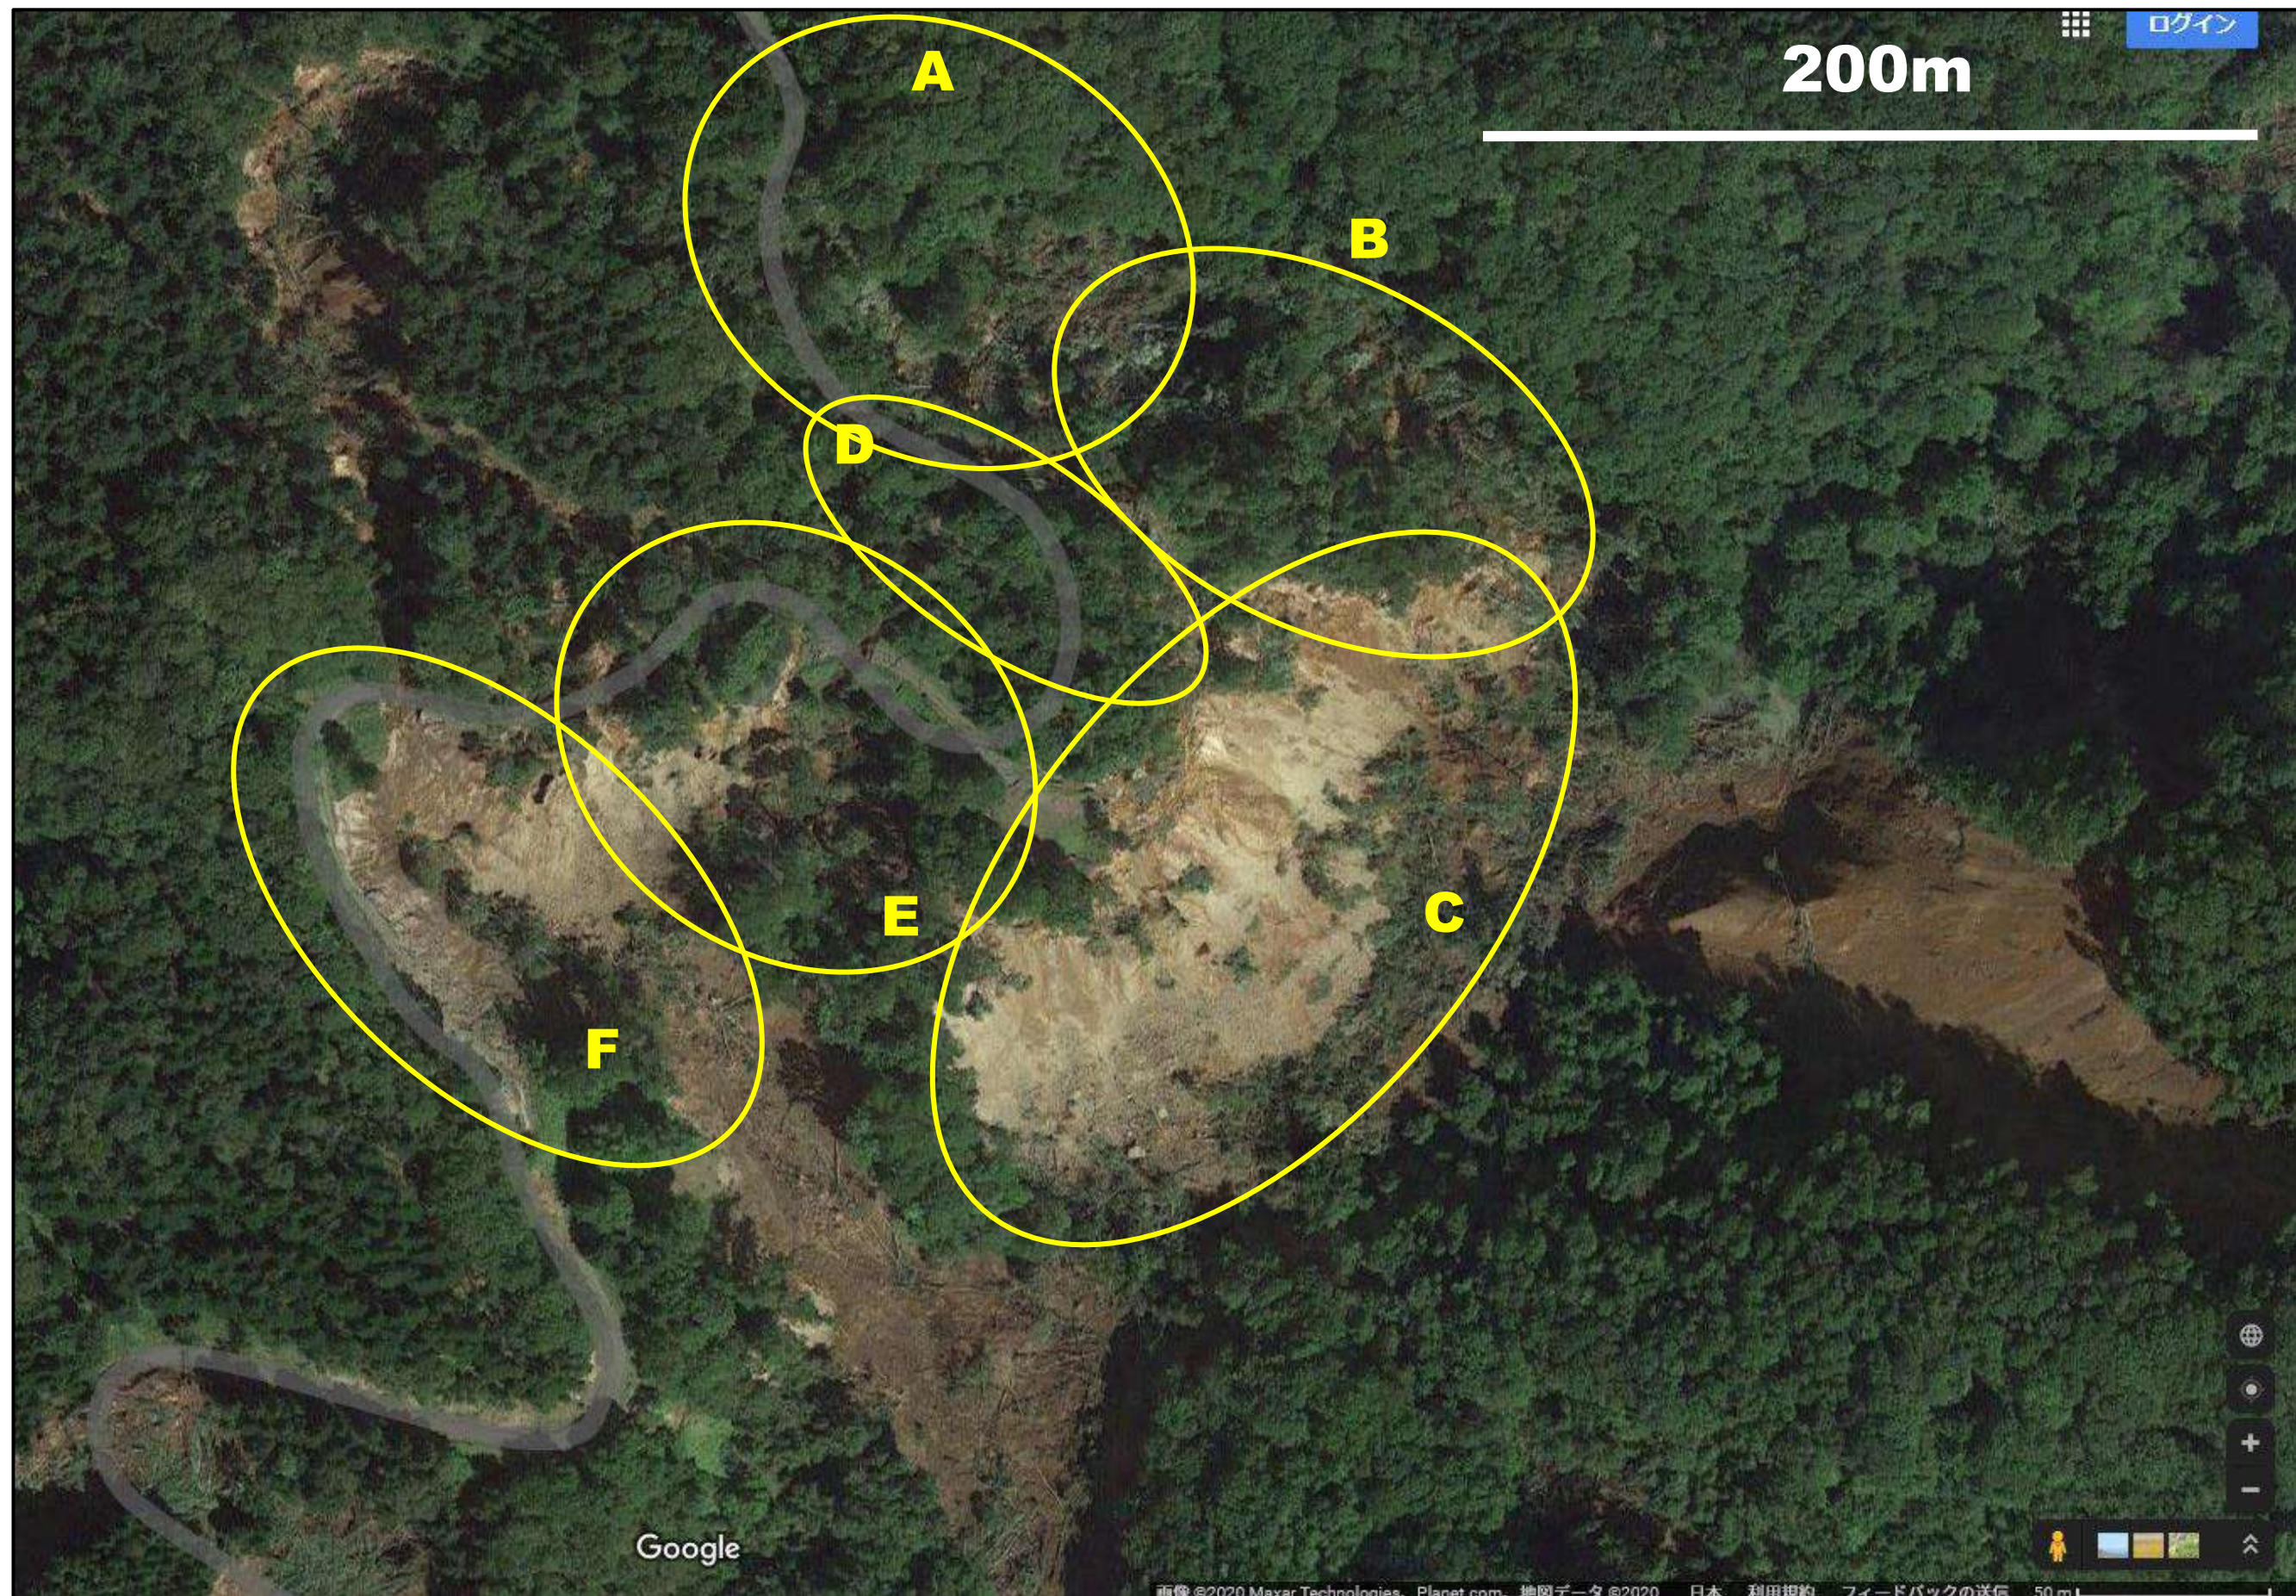
図5 Hr-RC10崩壊地のCS立体図

★崩壊の状況: SEへ流れ盤・層面すべり。上部(北西端)にU字形の開溝(幅40m±・深さ10m前後)がある。林道崩落し、崩落物は日高幌内川本流を堰き止める。

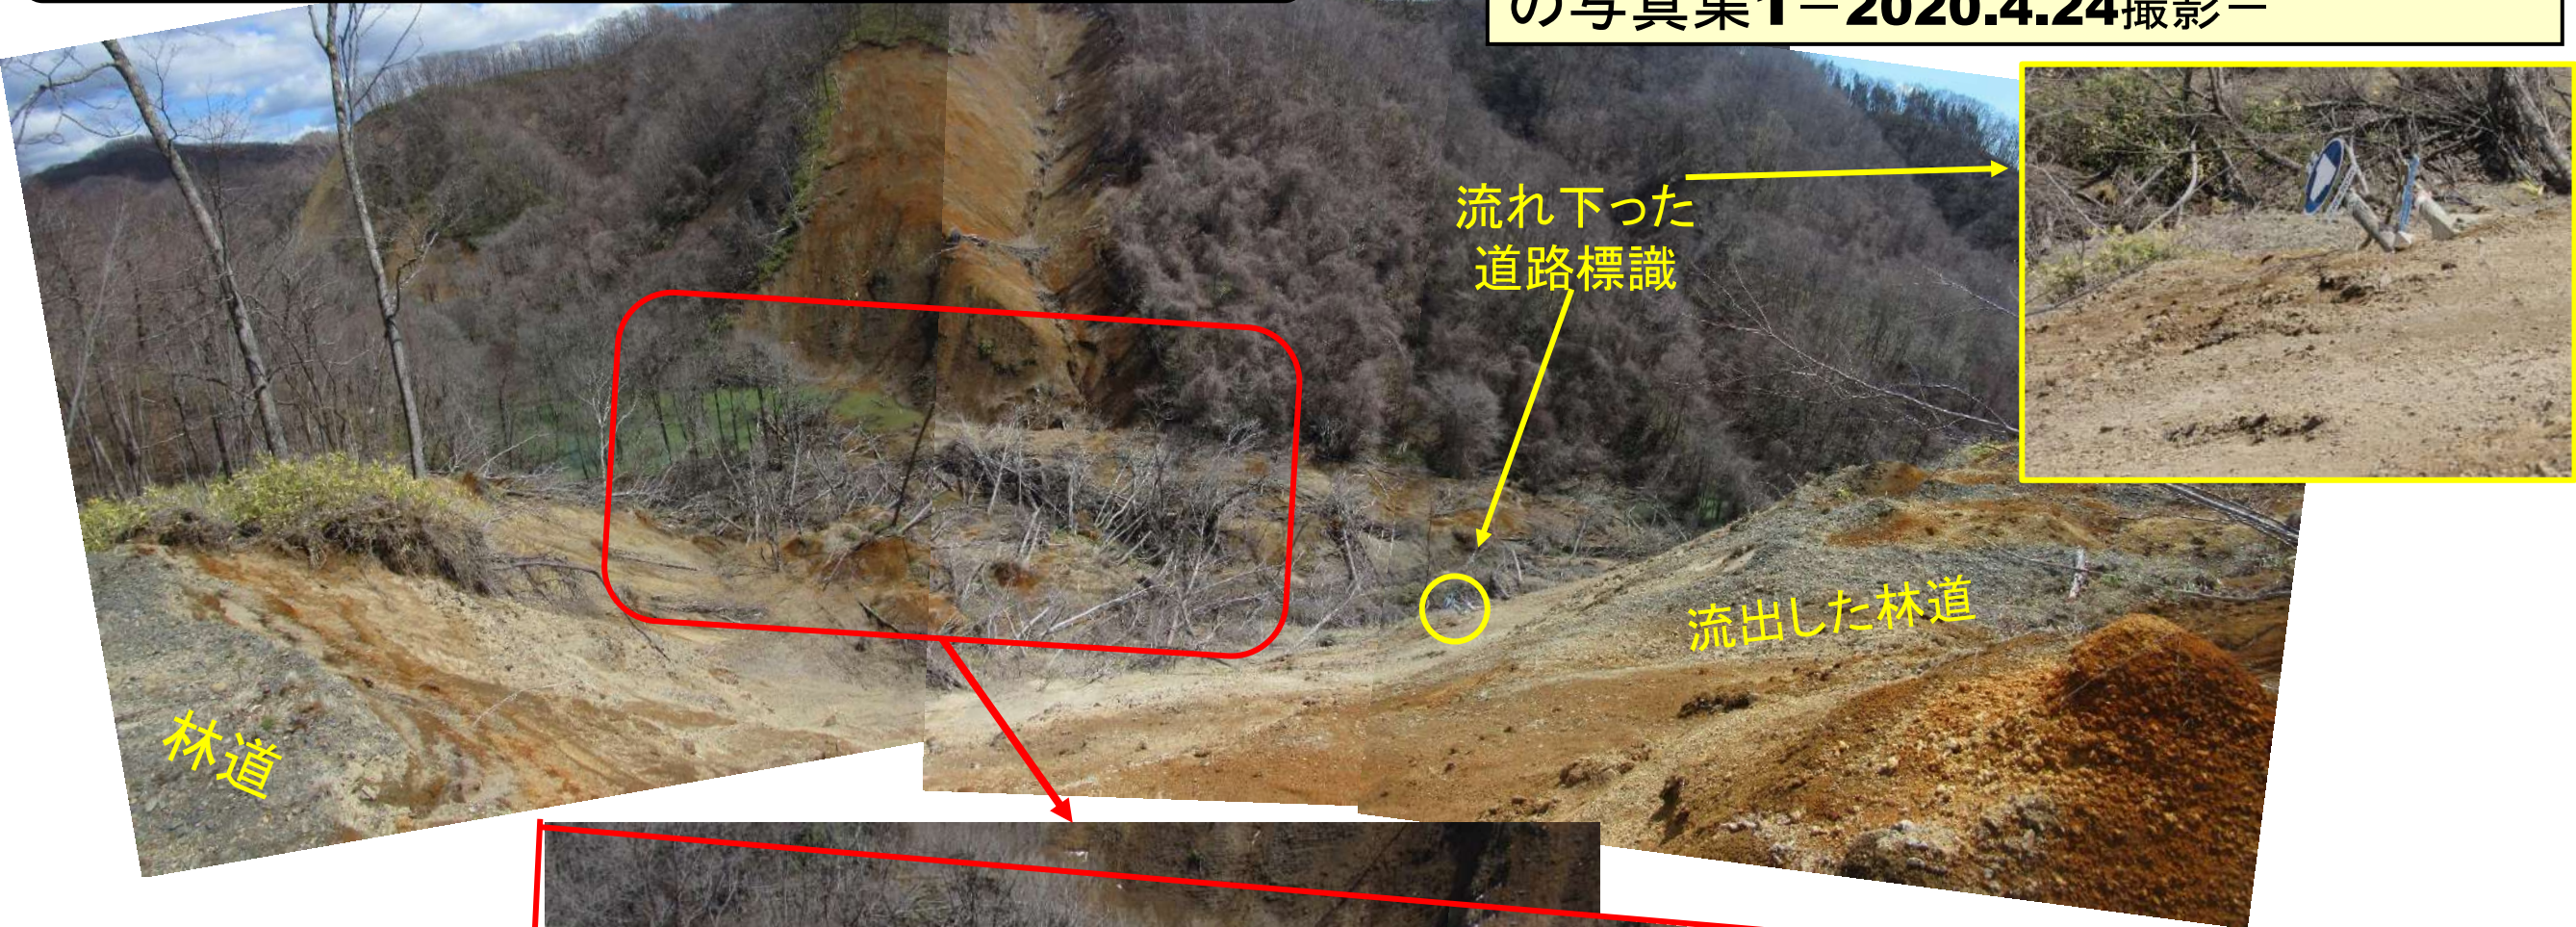
**図12 C箇所(南東縁一崩壊地末端崖一)  
の写真集1-2020.4.24撮影-**

日高幌内川への崩壊物の流出と堰き止め水域の発生  
(C箇所主部)

**Hr-RC9**など下流域の崩壊により生じた日高幌内川上流部の滞水域（**C**箇所南西部）

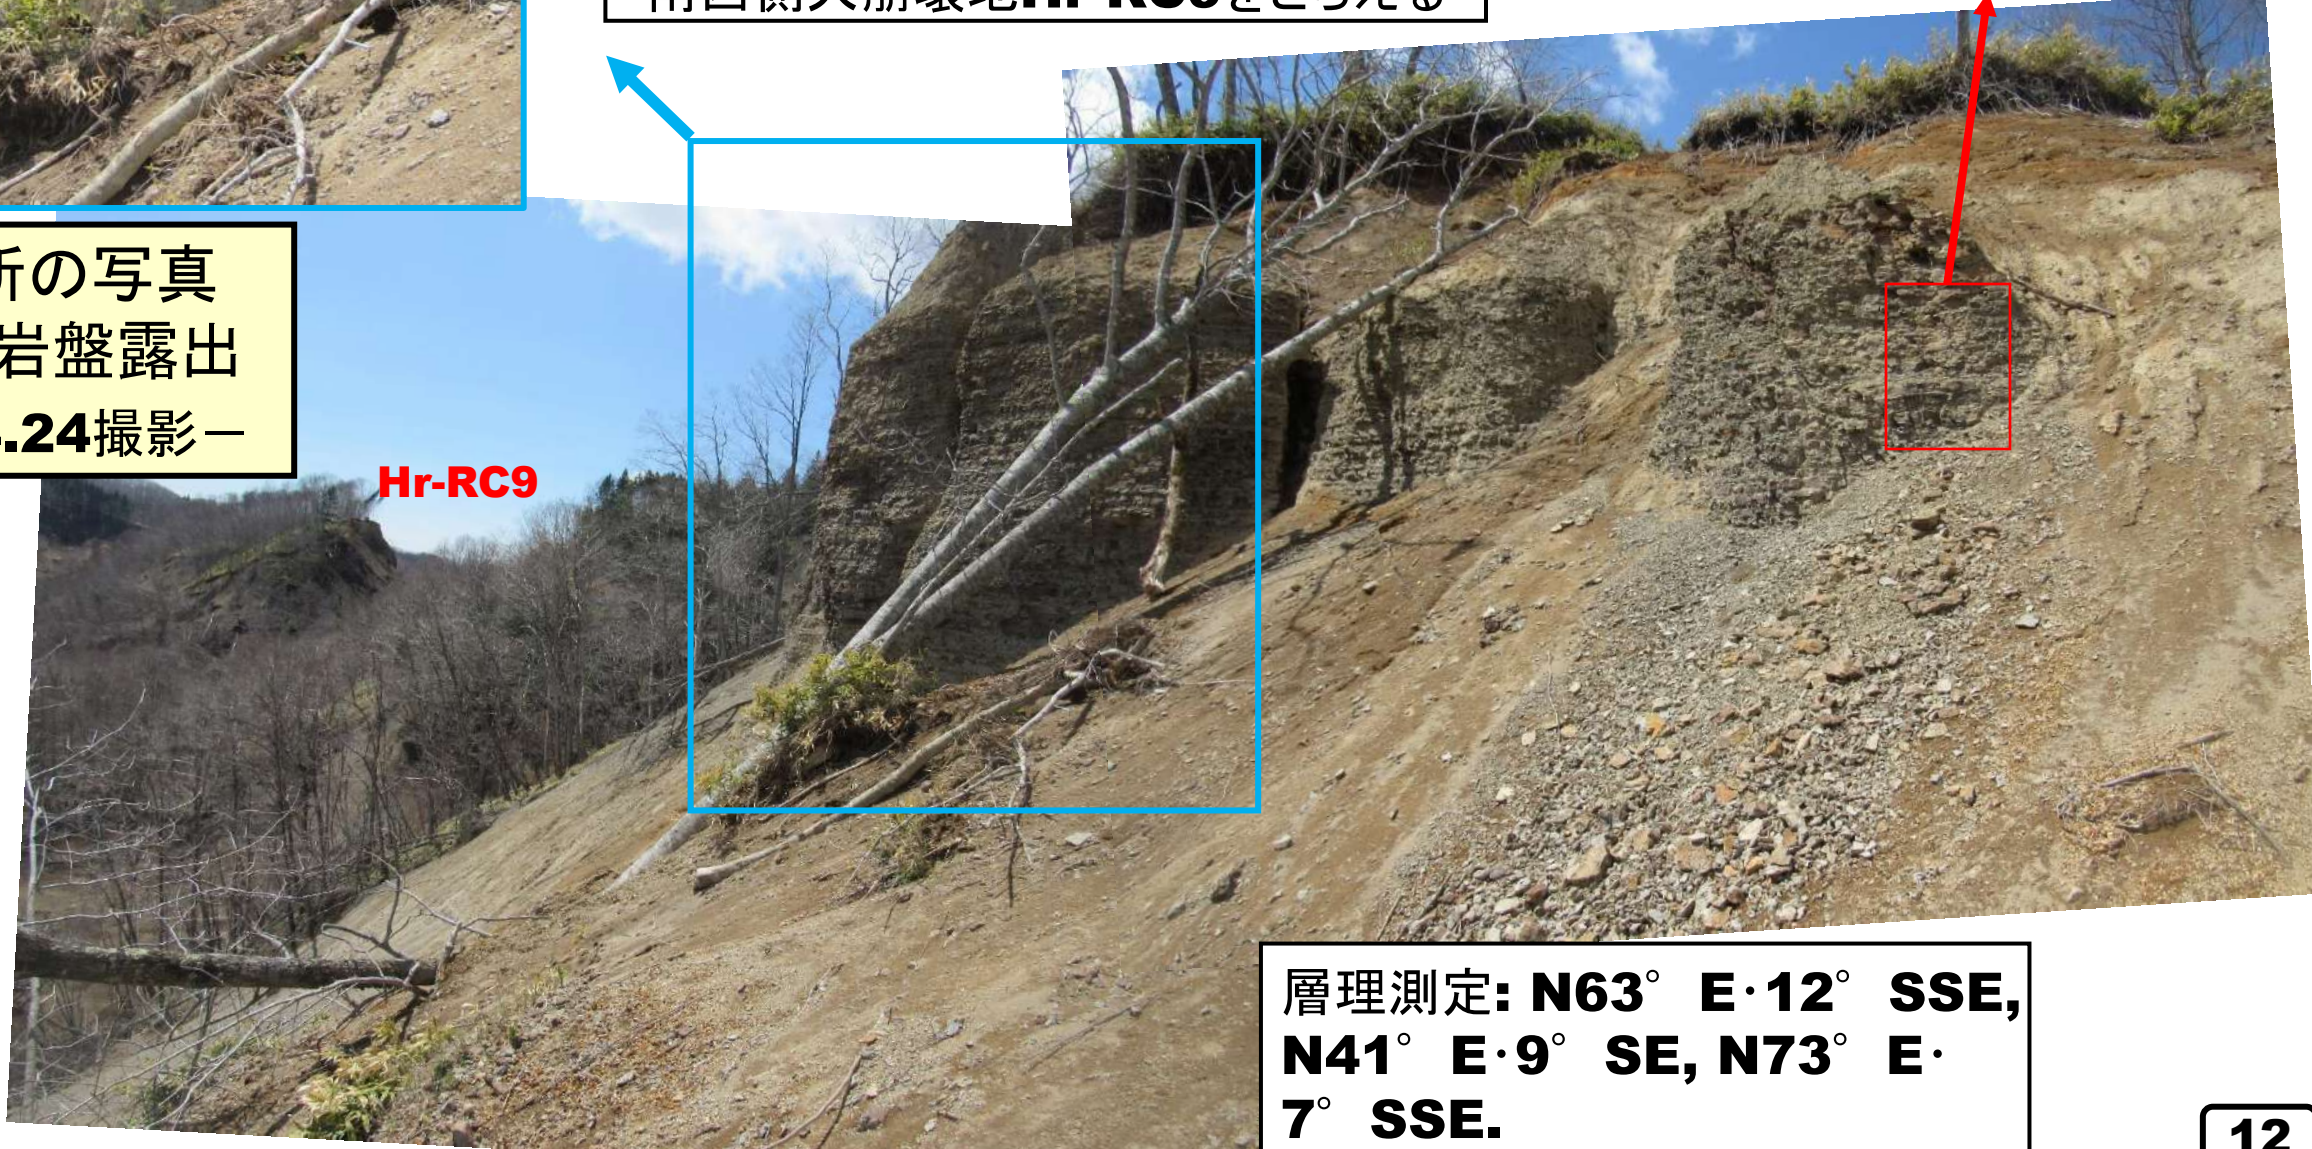
図15 C箇所の写真集2(崖状の岩盤露出部) - 2020.4.24撮影 -

**Hr-RC9**

層理測定: **N63° E·12° SSE,**  
**N41° E·9° SE, N73° E·**  
**7° SSE.**

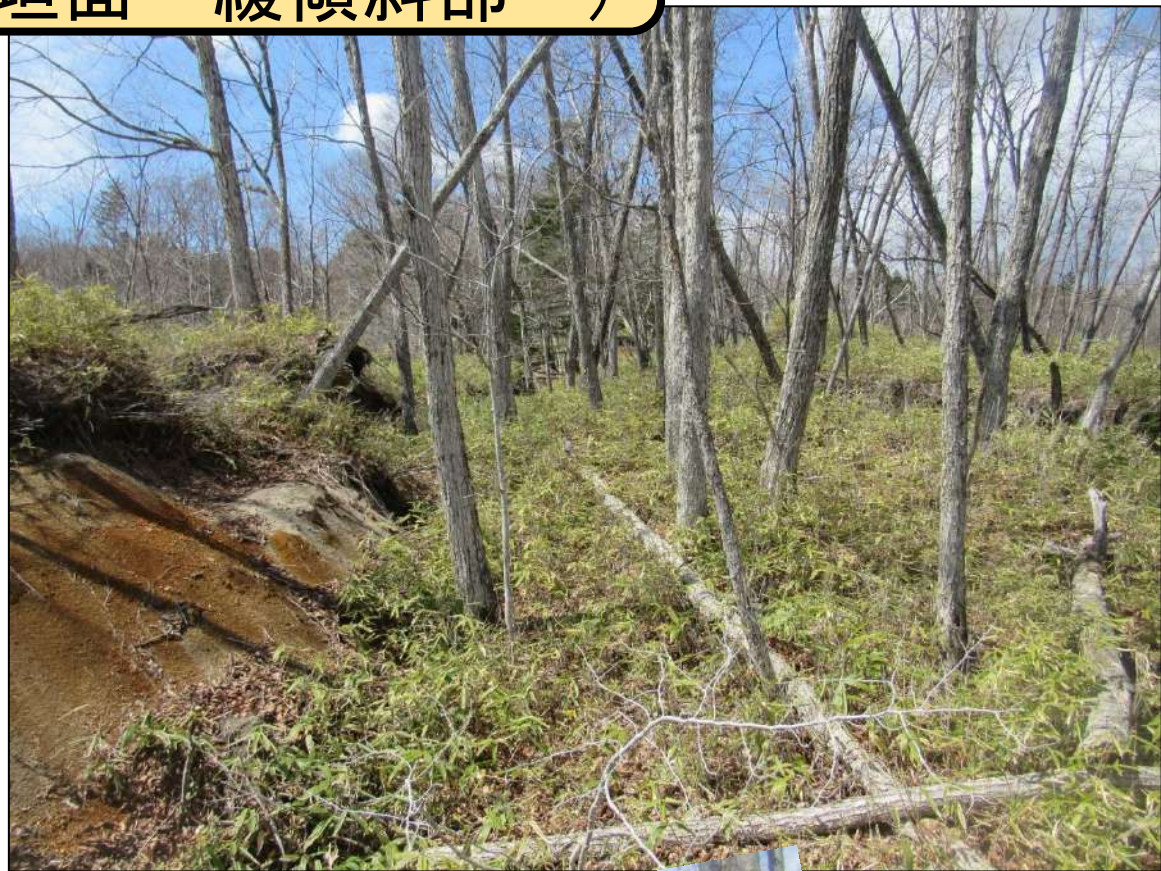
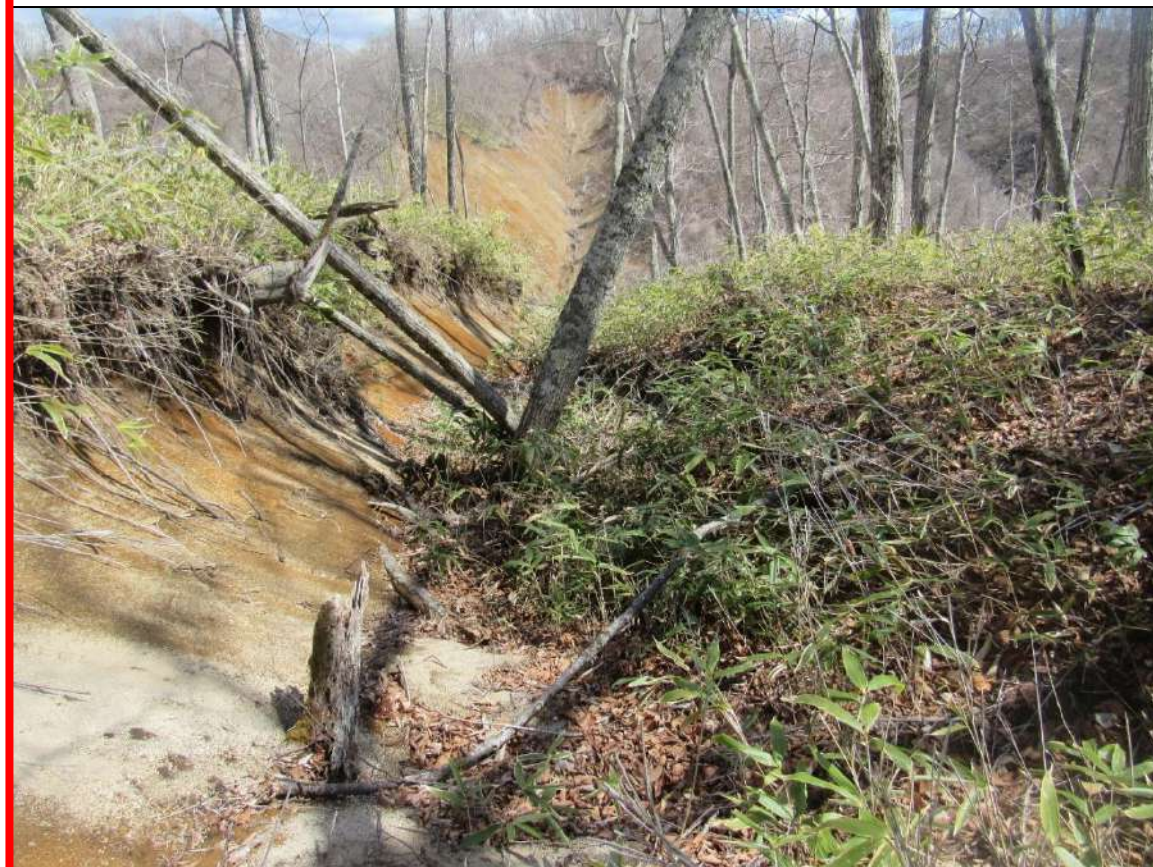
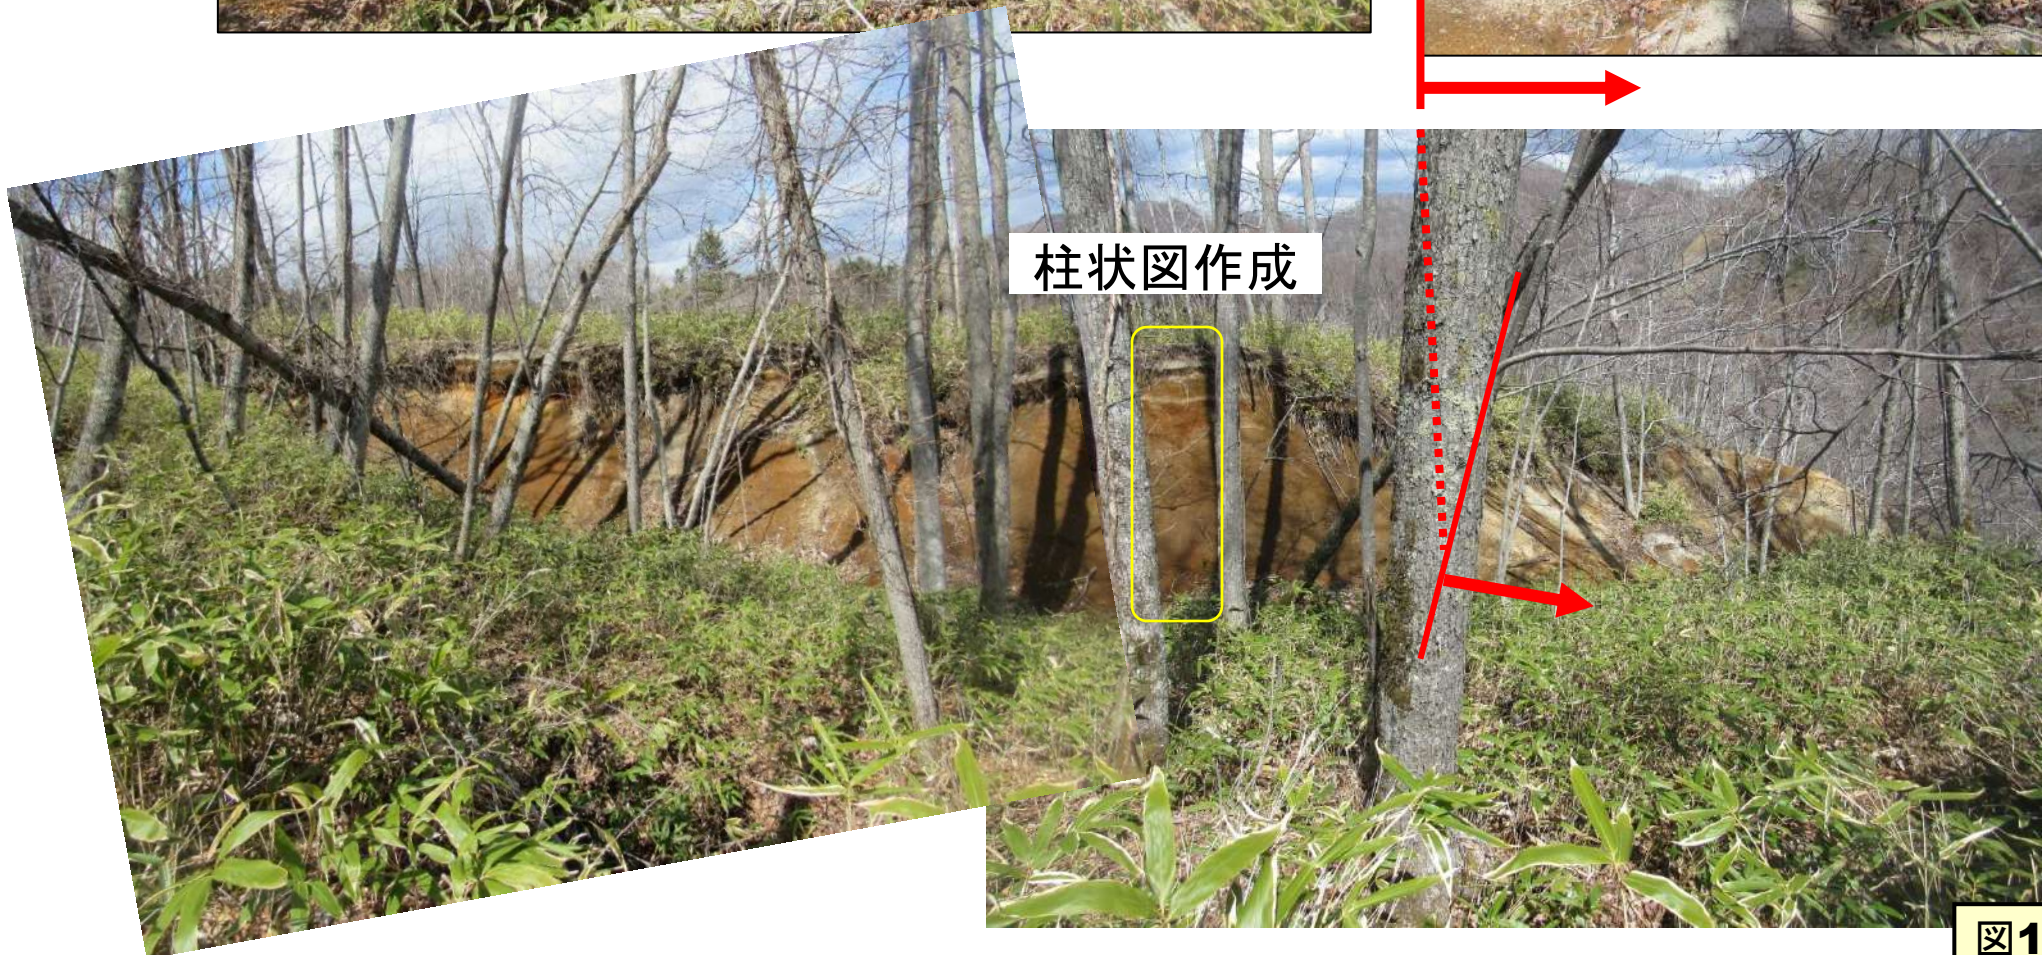
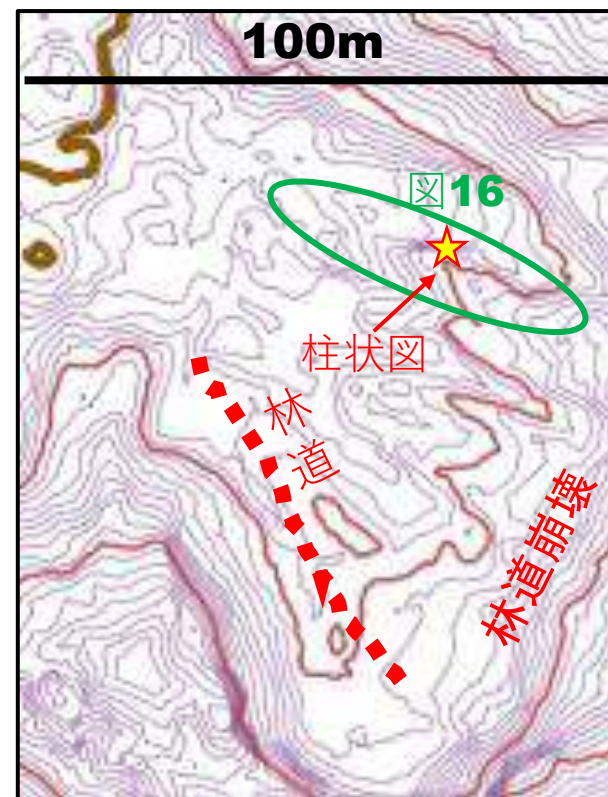
**図18 D箇所の写真集1(崩壊地中央部の平坦～緩斜面に生じた亀裂とその断面) —2020.4.24撮影—**

D箇所を中心とした平坦面には**Kt-1**以上の降下火山灰層が堆積・残存

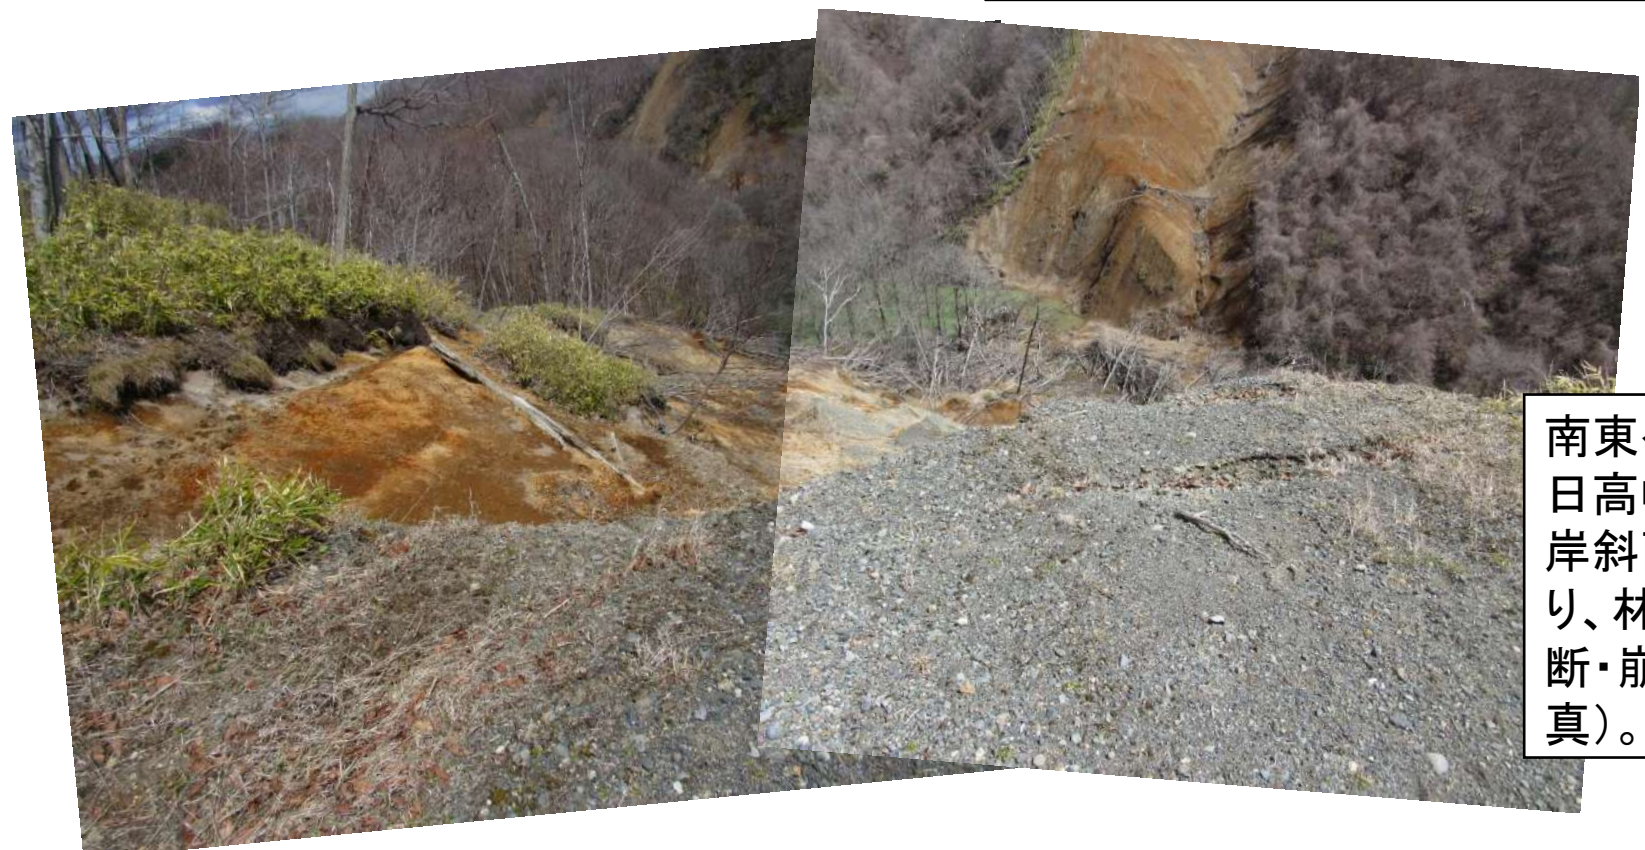
谷側急斜面・急崖

南東へ進むと日高幌内川川岸斜面にあたり、林道は切断・崩壊(左写真)。

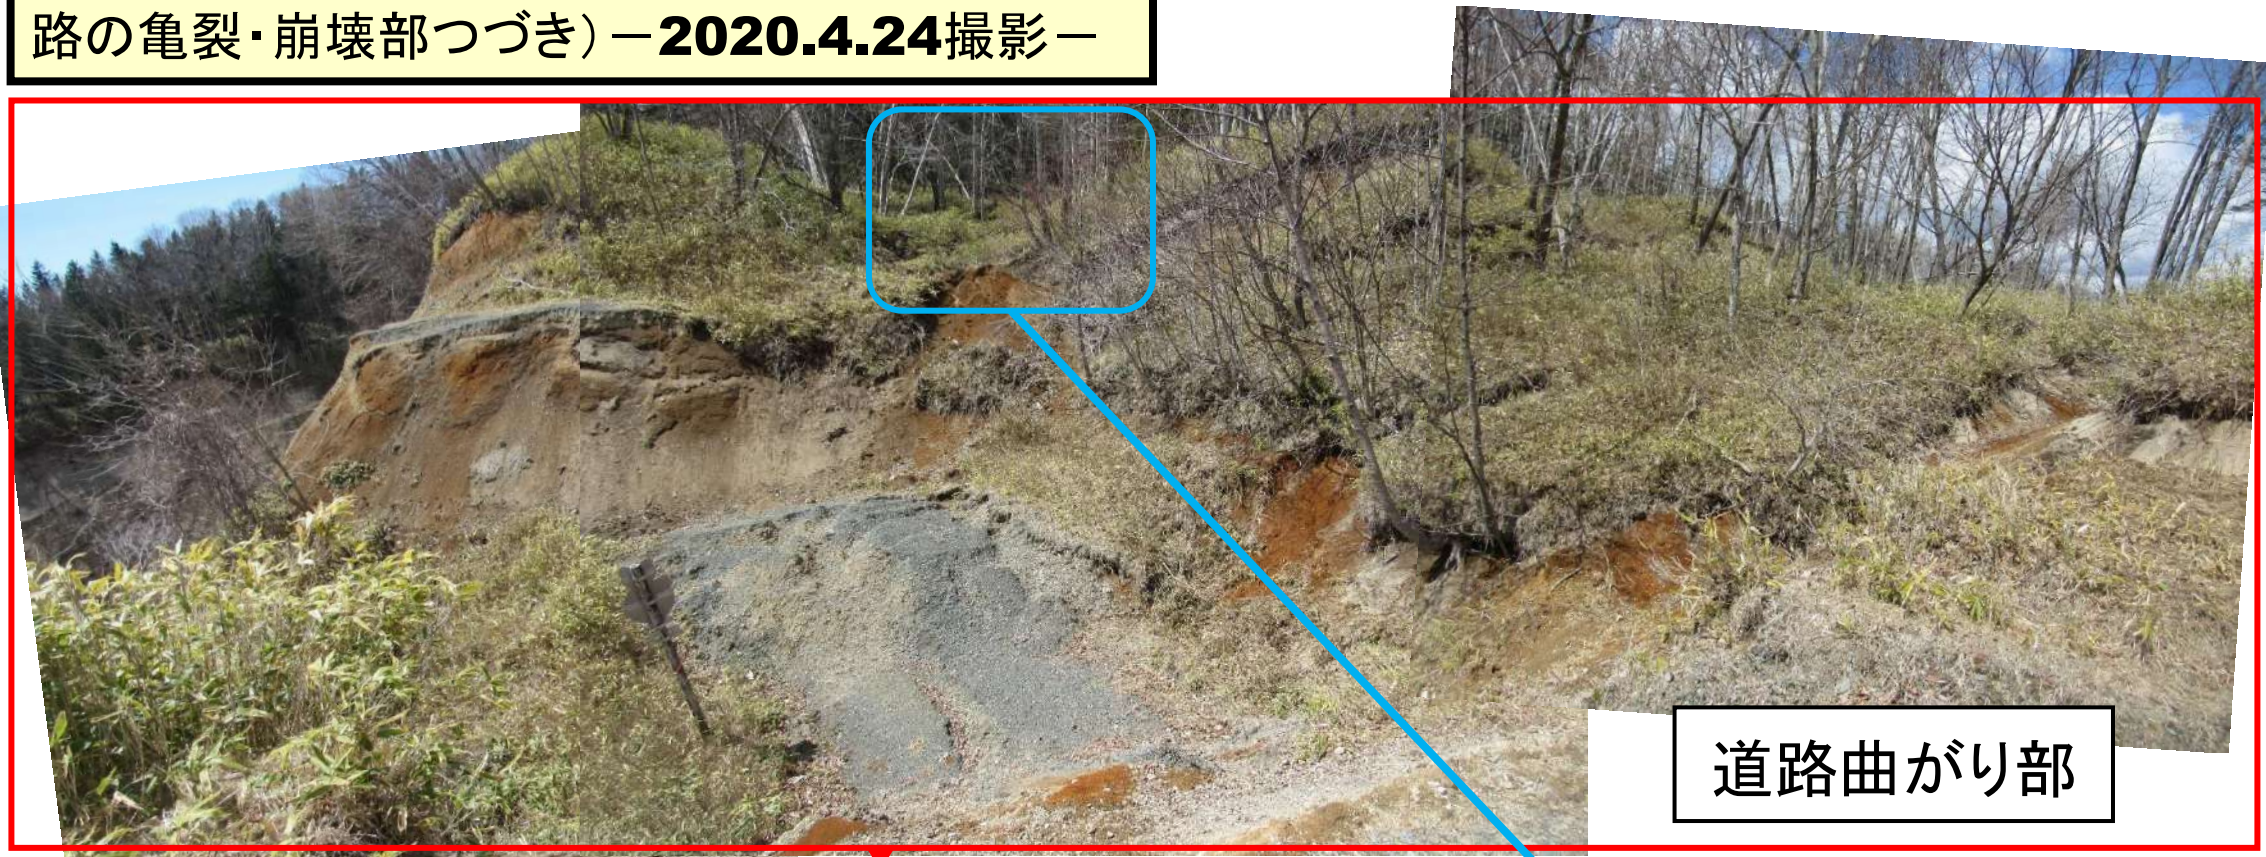
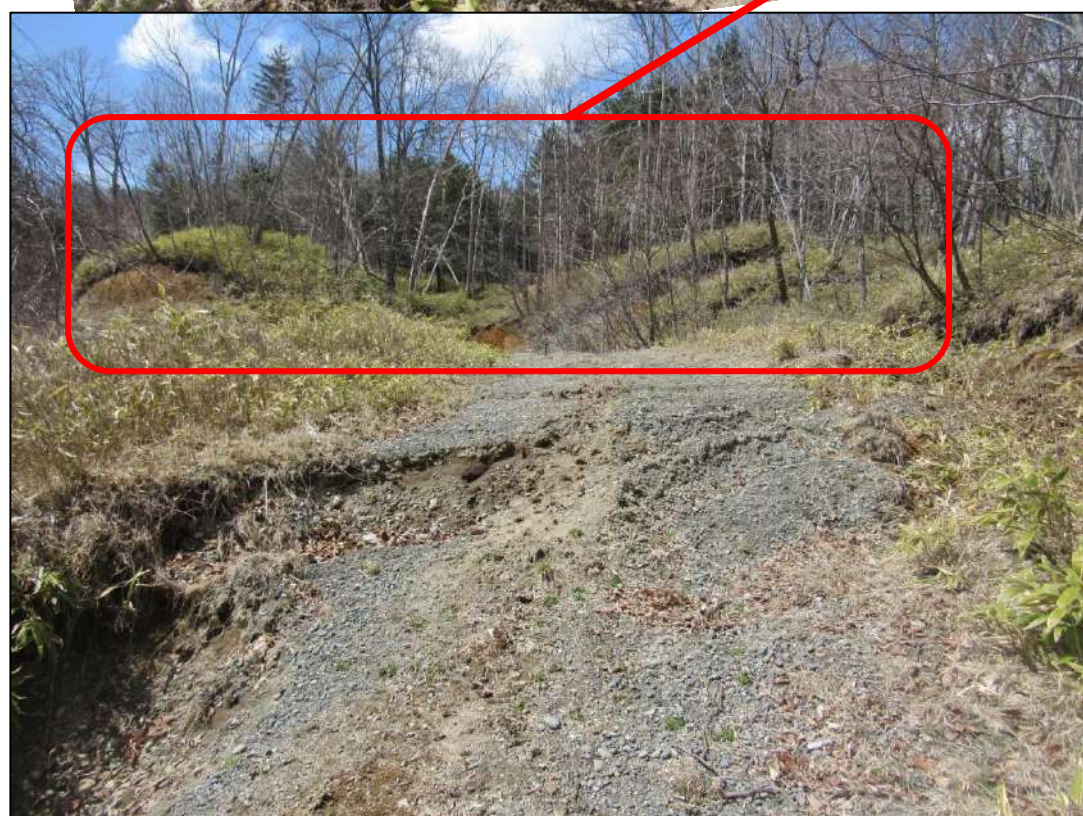
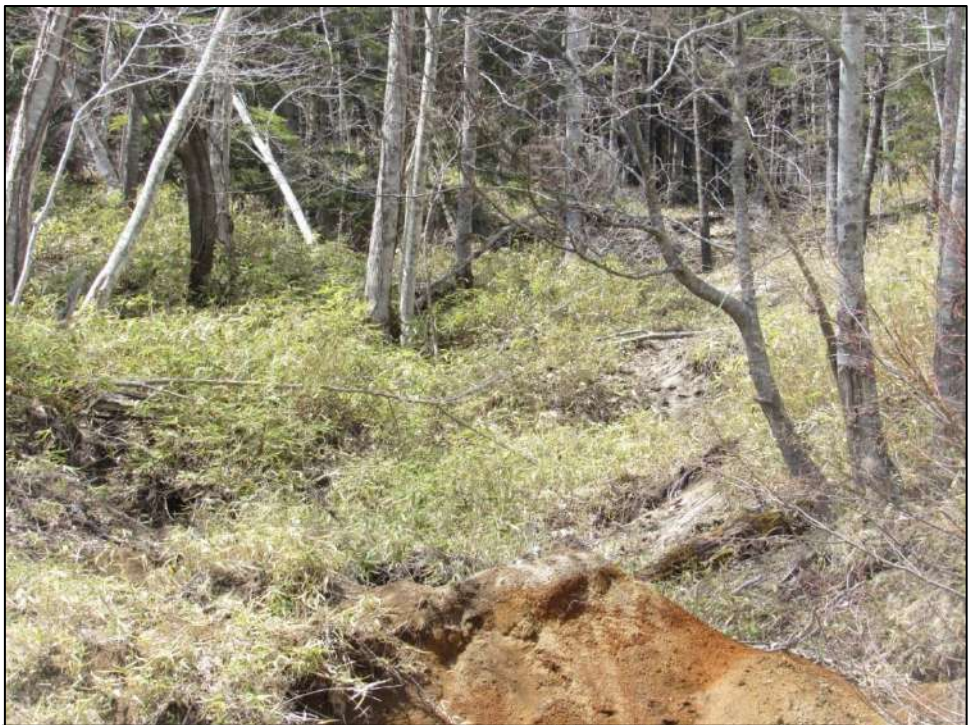
図23 E箇所の写真集2(平坦～緩斜面上の道路の亀裂・崩壊部つづき)－2020.4.24撮影－

前スライド右上の写真の林道を前方へ進むと路面は引っ張りが働き、道路に直交に亀裂が走り、凸凹。

奥へ進むと開溝部に至るが未調査
