# 胆振東部地震における岩盤崩壊

## 「幌内地域およびシュルク沢・オッココ沢・東和川上流域の岩盤崩壊」

報告2021年10月26日(火)

岡 孝雄<sup>1)2)</sup>・関根達夫<sup>1)</sup>  
(1:NPO北海道地質学総合研究センターシニア研究員・2:(株)北海道技術コンサルタント技術顧問)

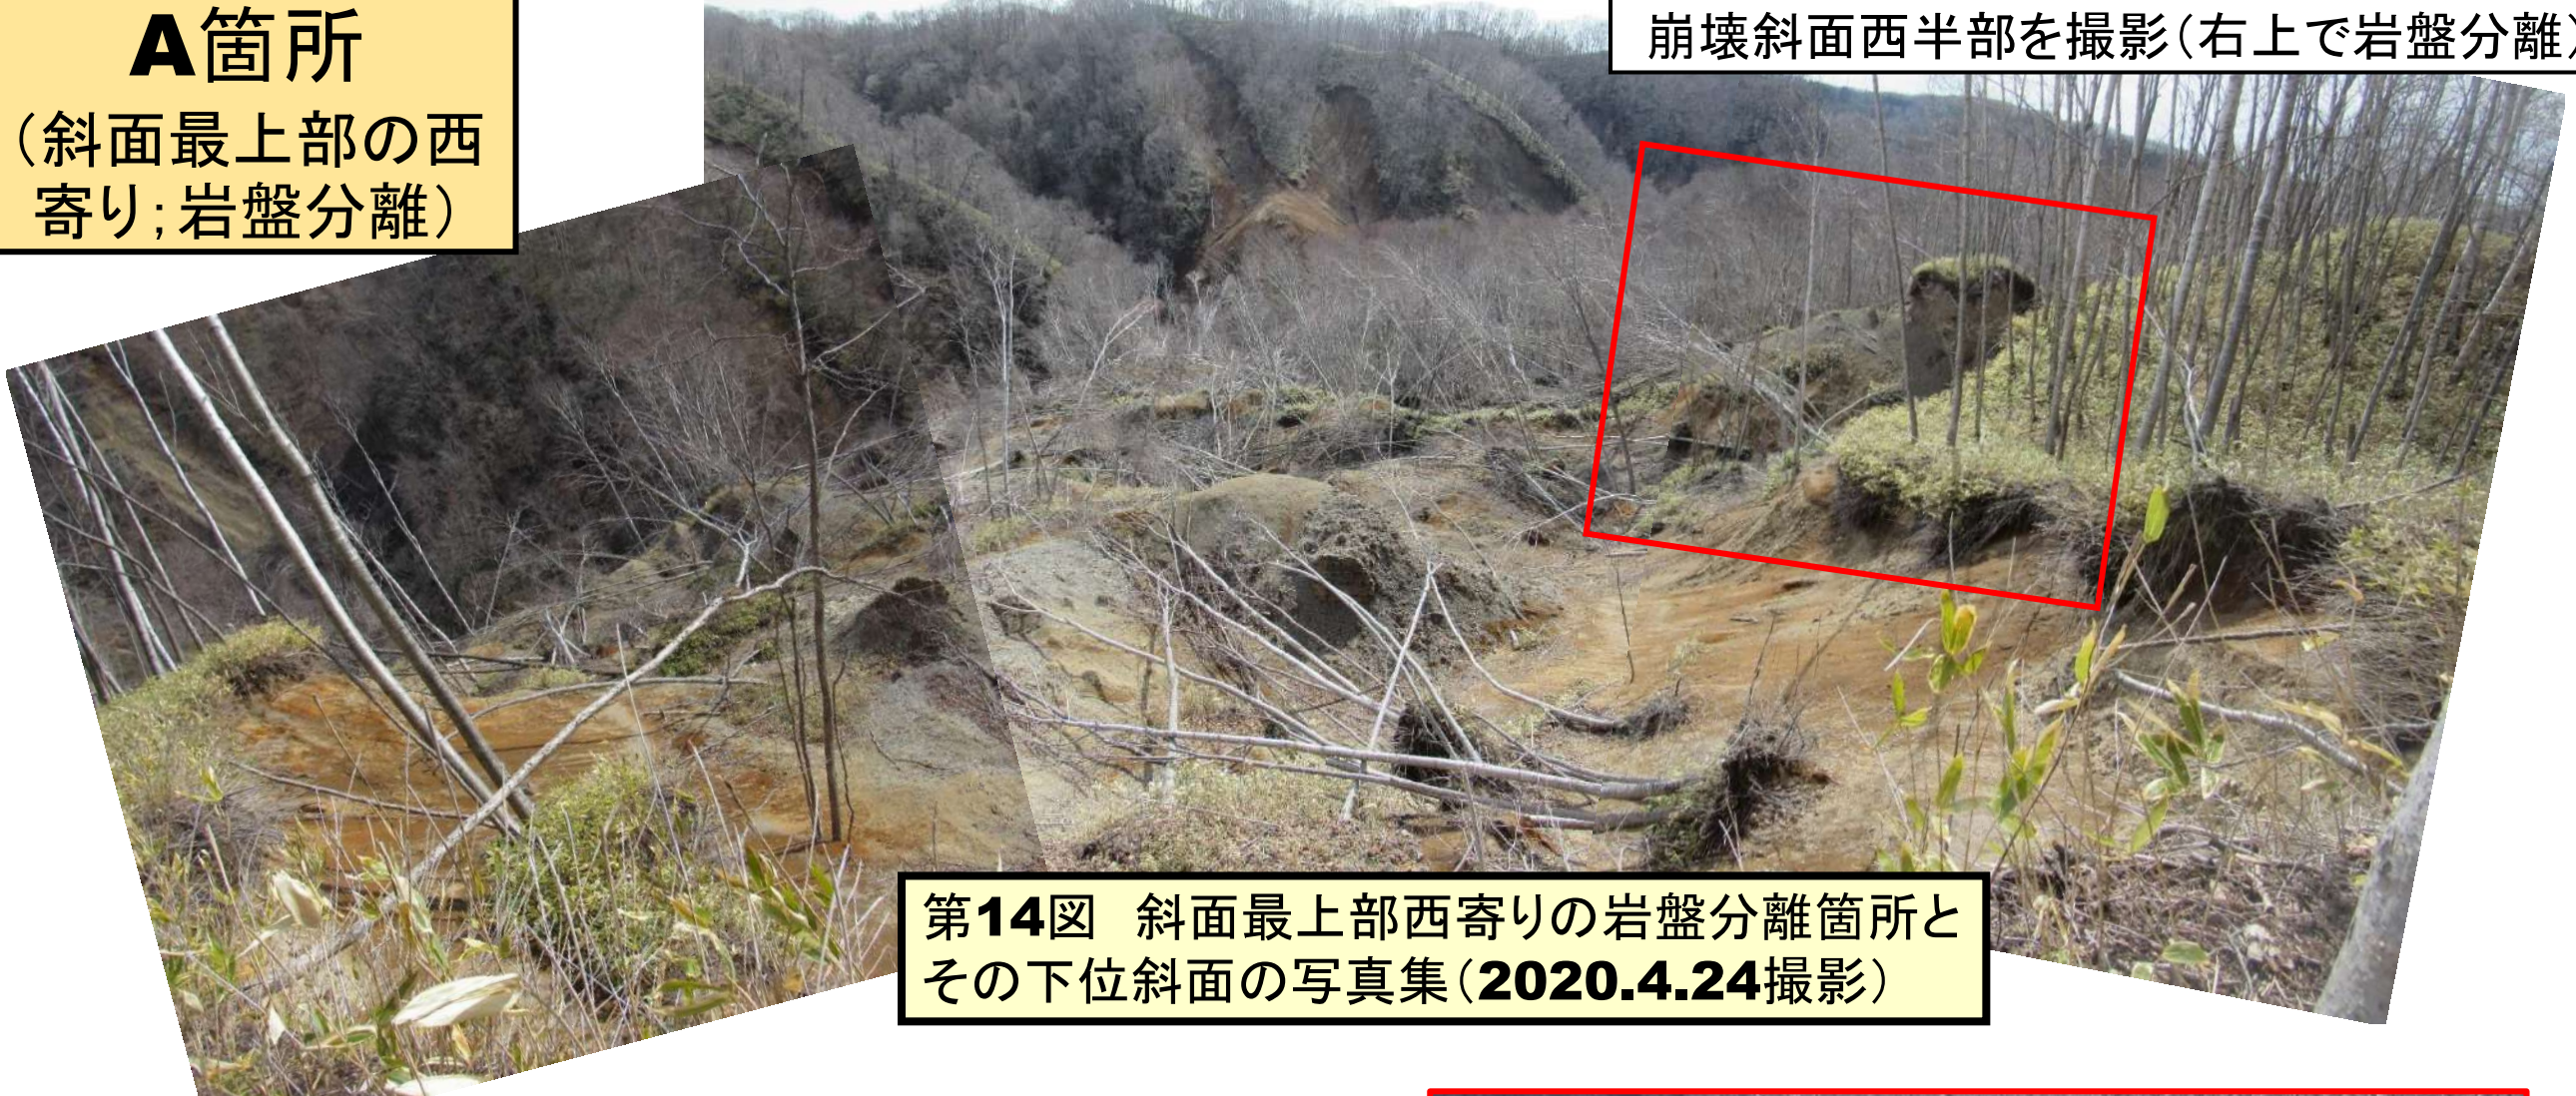
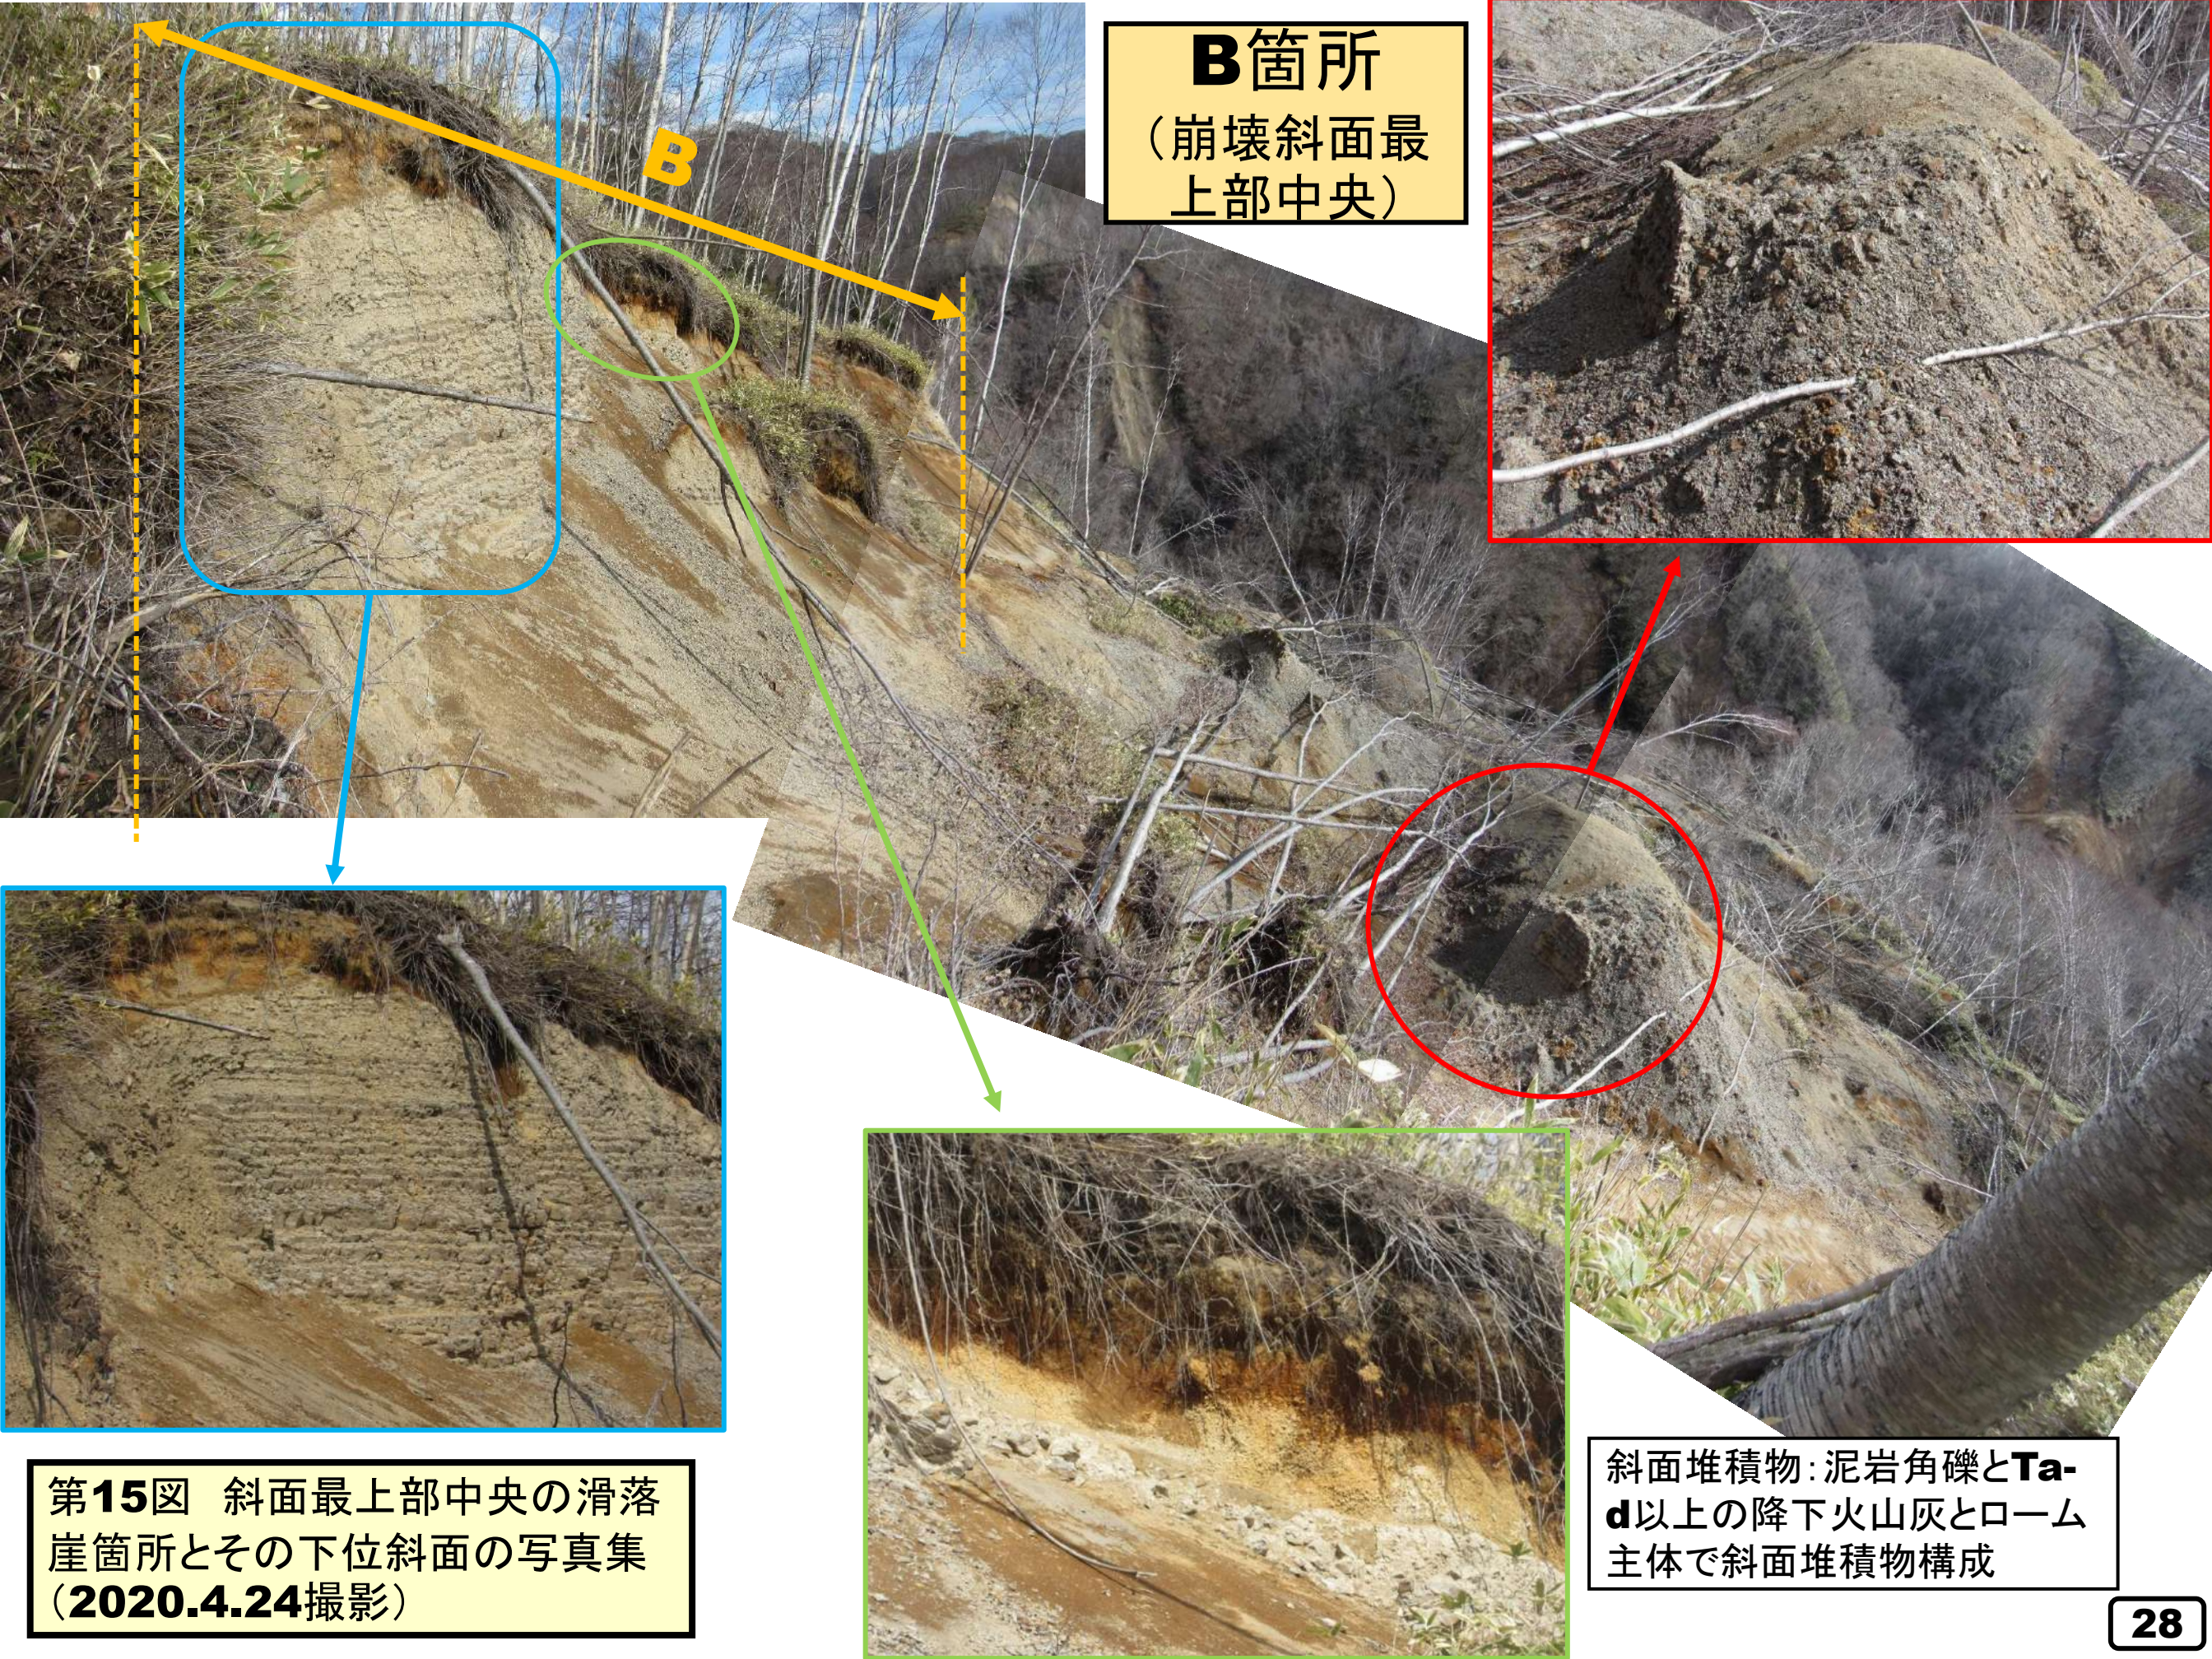
第14図 斜面最上部西寄りの岩盤分離箇所とその下位斜面の写真集(2020.4.24撮影)

崩壊斜面西半部を撮影(右上で岩盤分離)

岩盤分離箇所

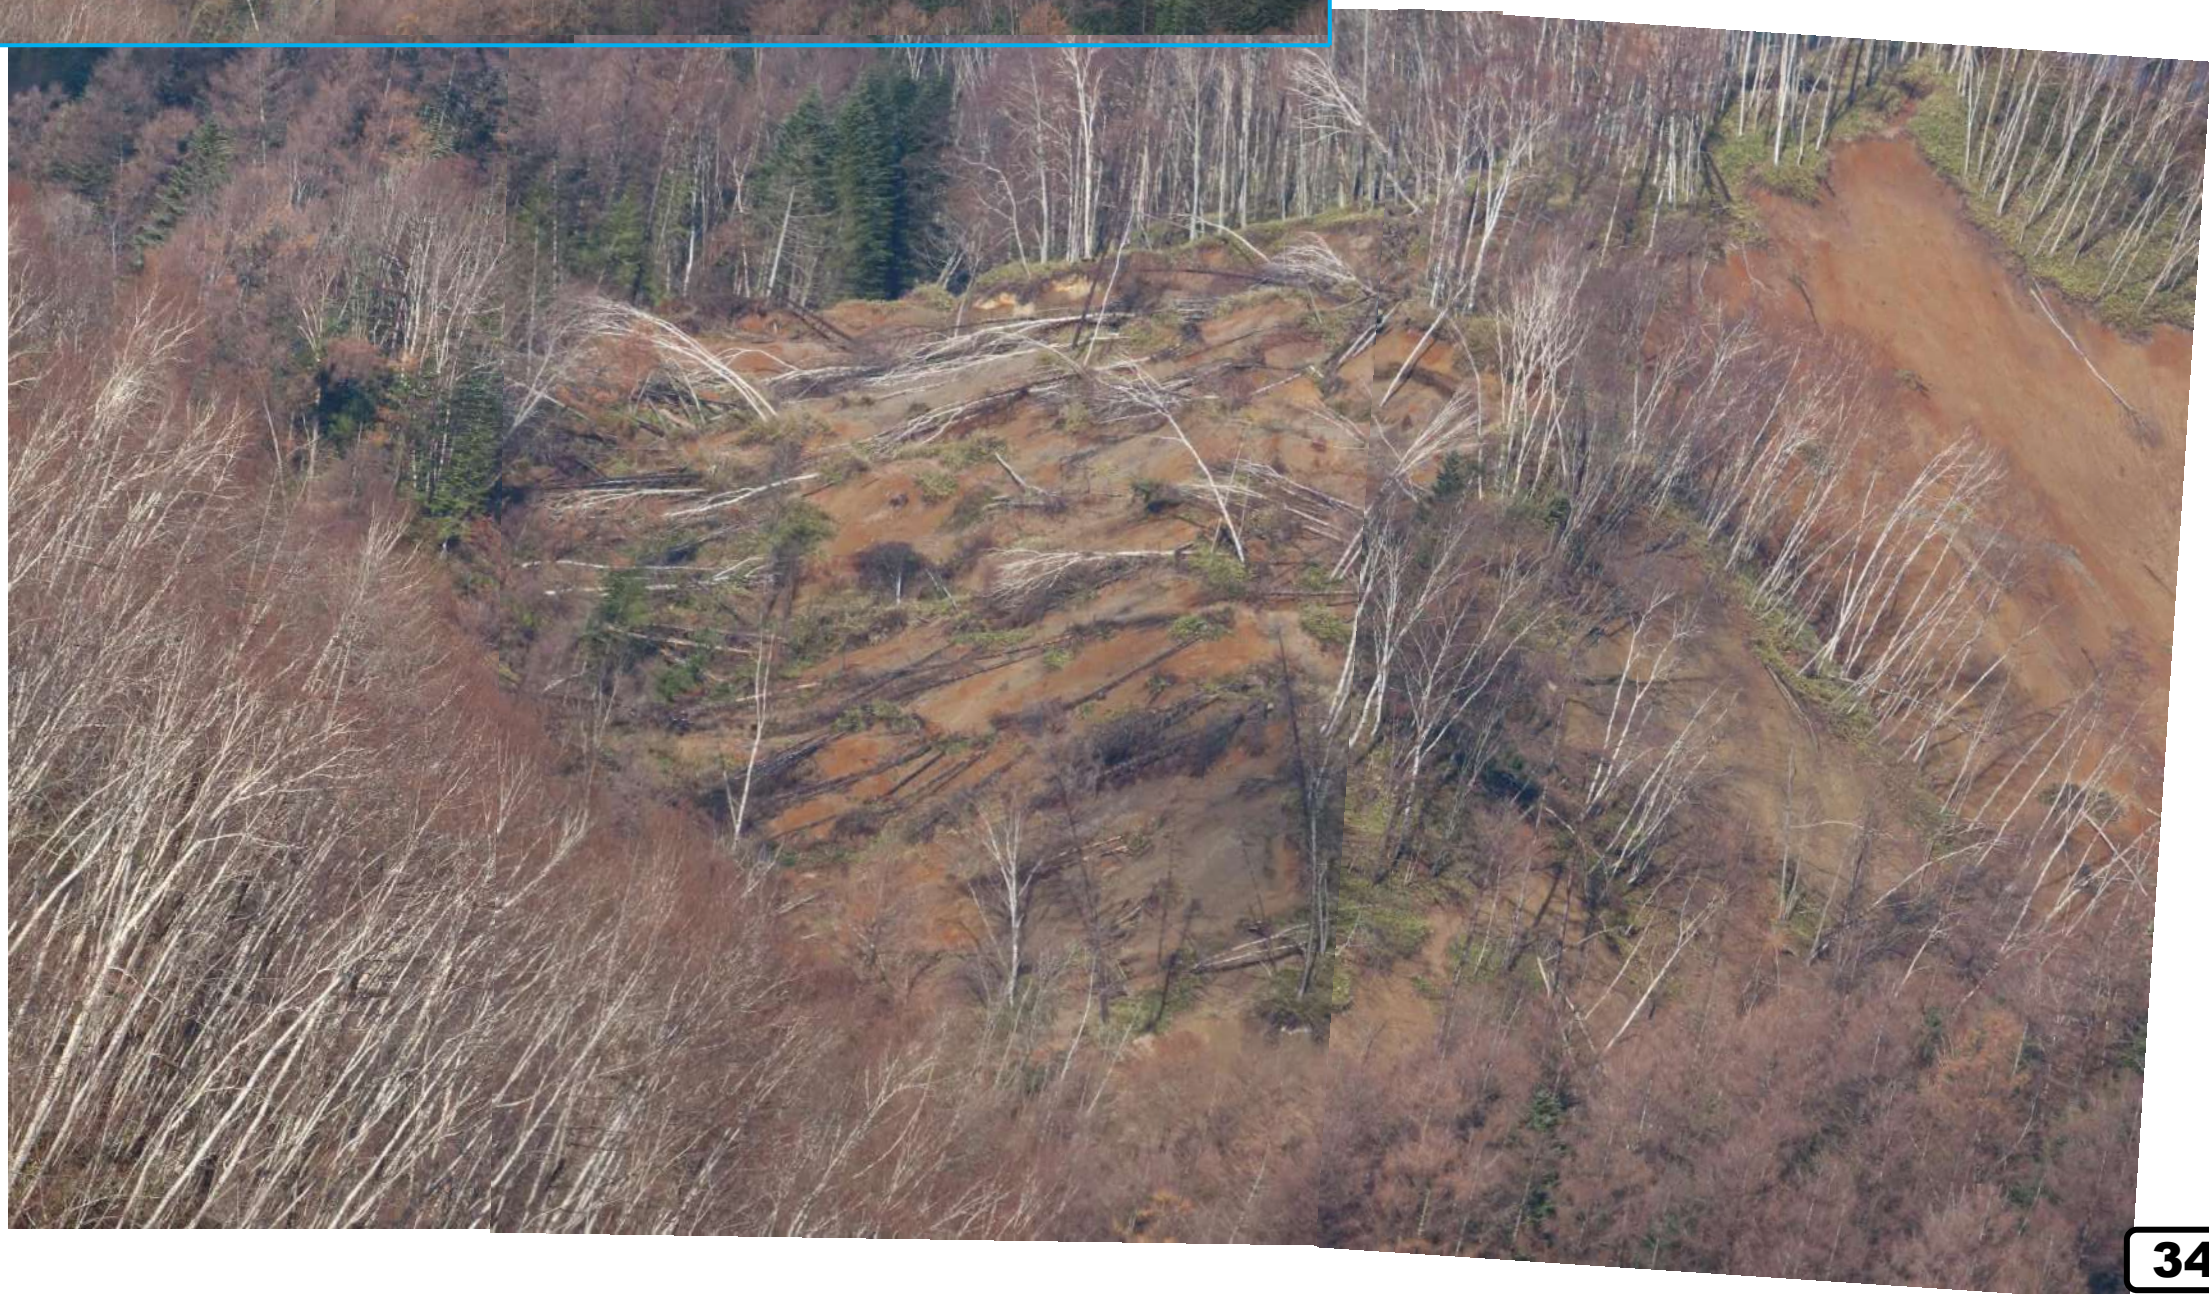
**図7 Hr-RC13の全容**  
(東南東**1km**の林道三叉路付  
近から撮影:**2020.11.23**)

★崩壊の状況: 地すべり体はやや菱形状N60°E方向に伸びている。当初、遠望写真および空中写真の中に帯状に倒木帯があることから、N20°W方向の開溝(幅100m程度)があると推定したが、1mコンターマップ(図1)と現地確認からは否定された。全体として層状ブロック片の散在する状況である。ただし、南東部に鍵型の小開溝が認められる。WSWへ流れ盤(斜交)・層面すべり。

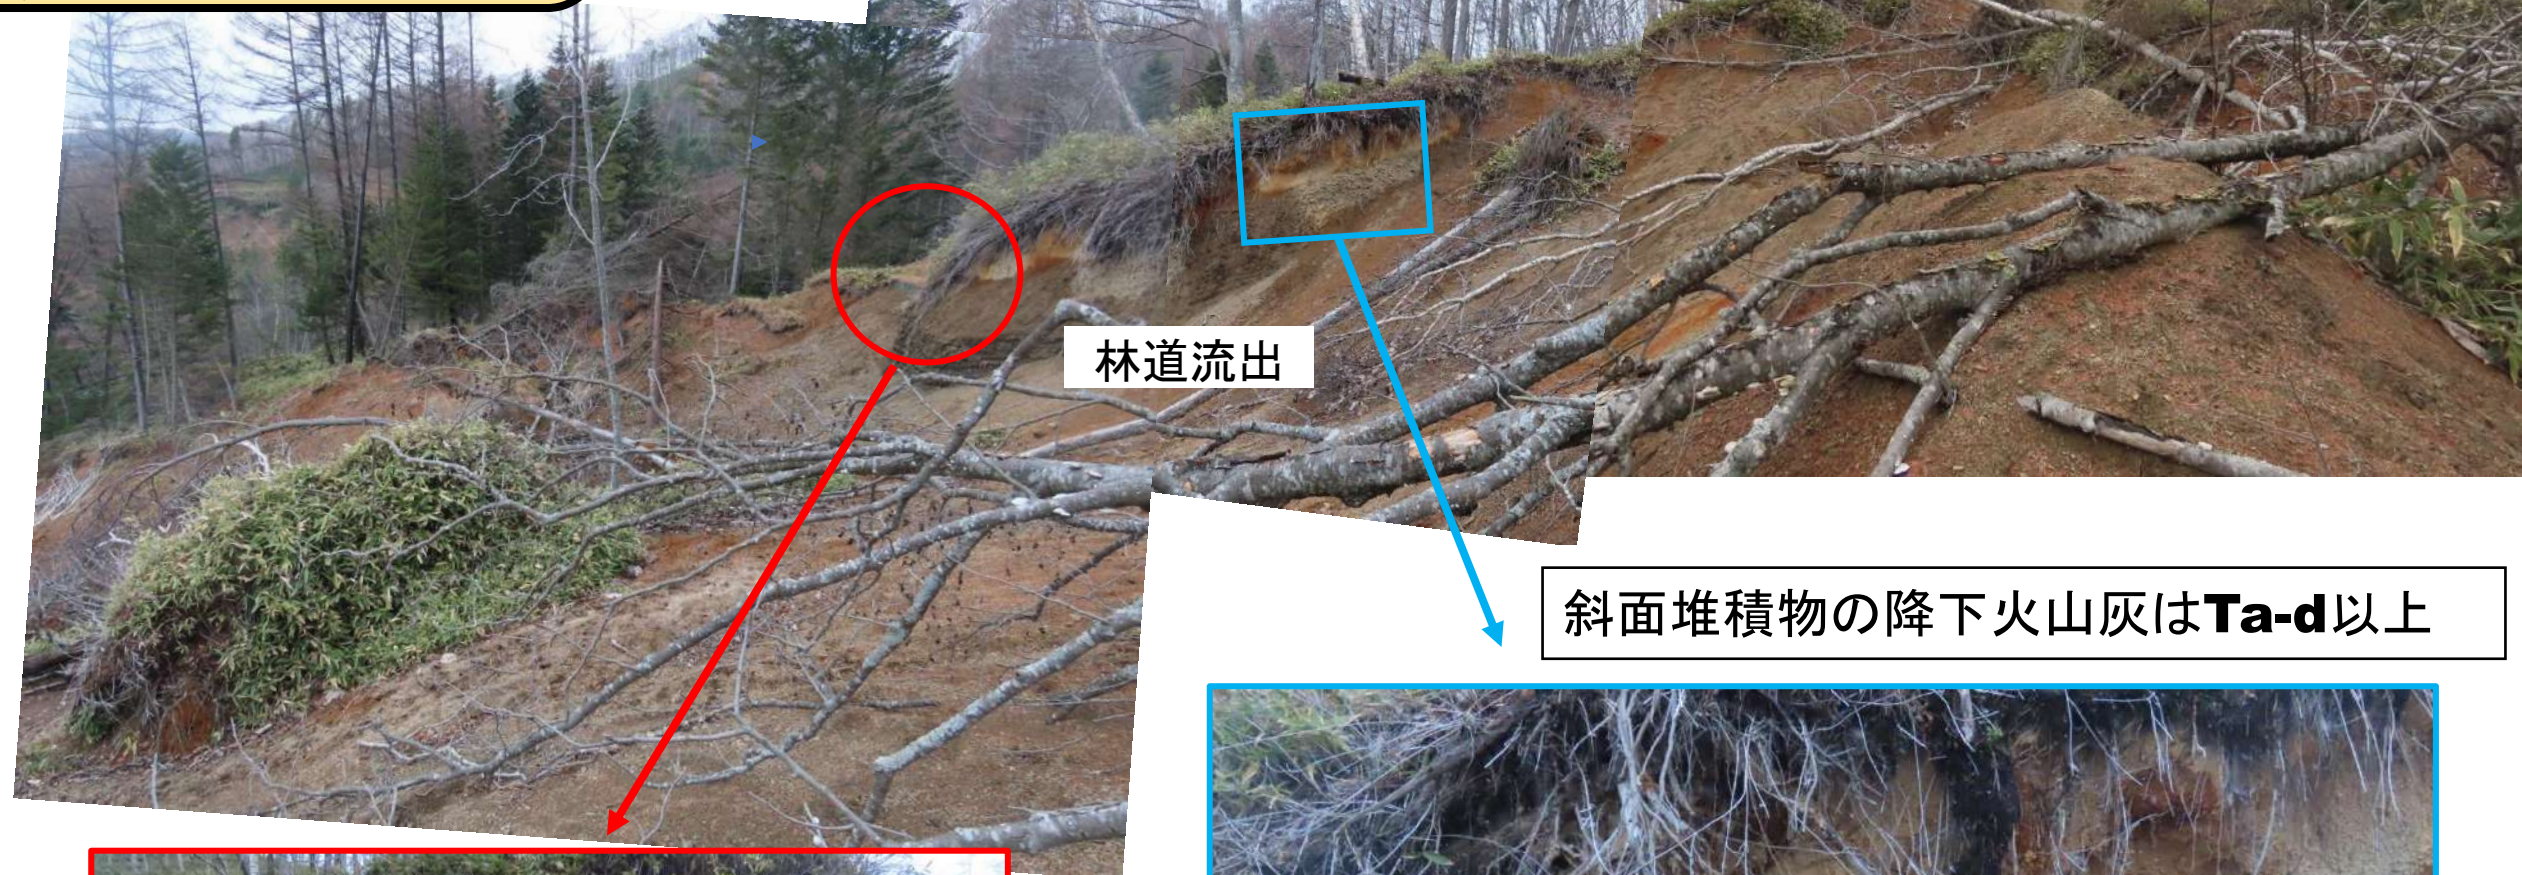
図10 崩壊斜面最上部(林道切断箇所)  
西縁の写真集—2020.11.23撮影—

林道流出

斜面堆積物の降下火山灰は**Ta-d**以上

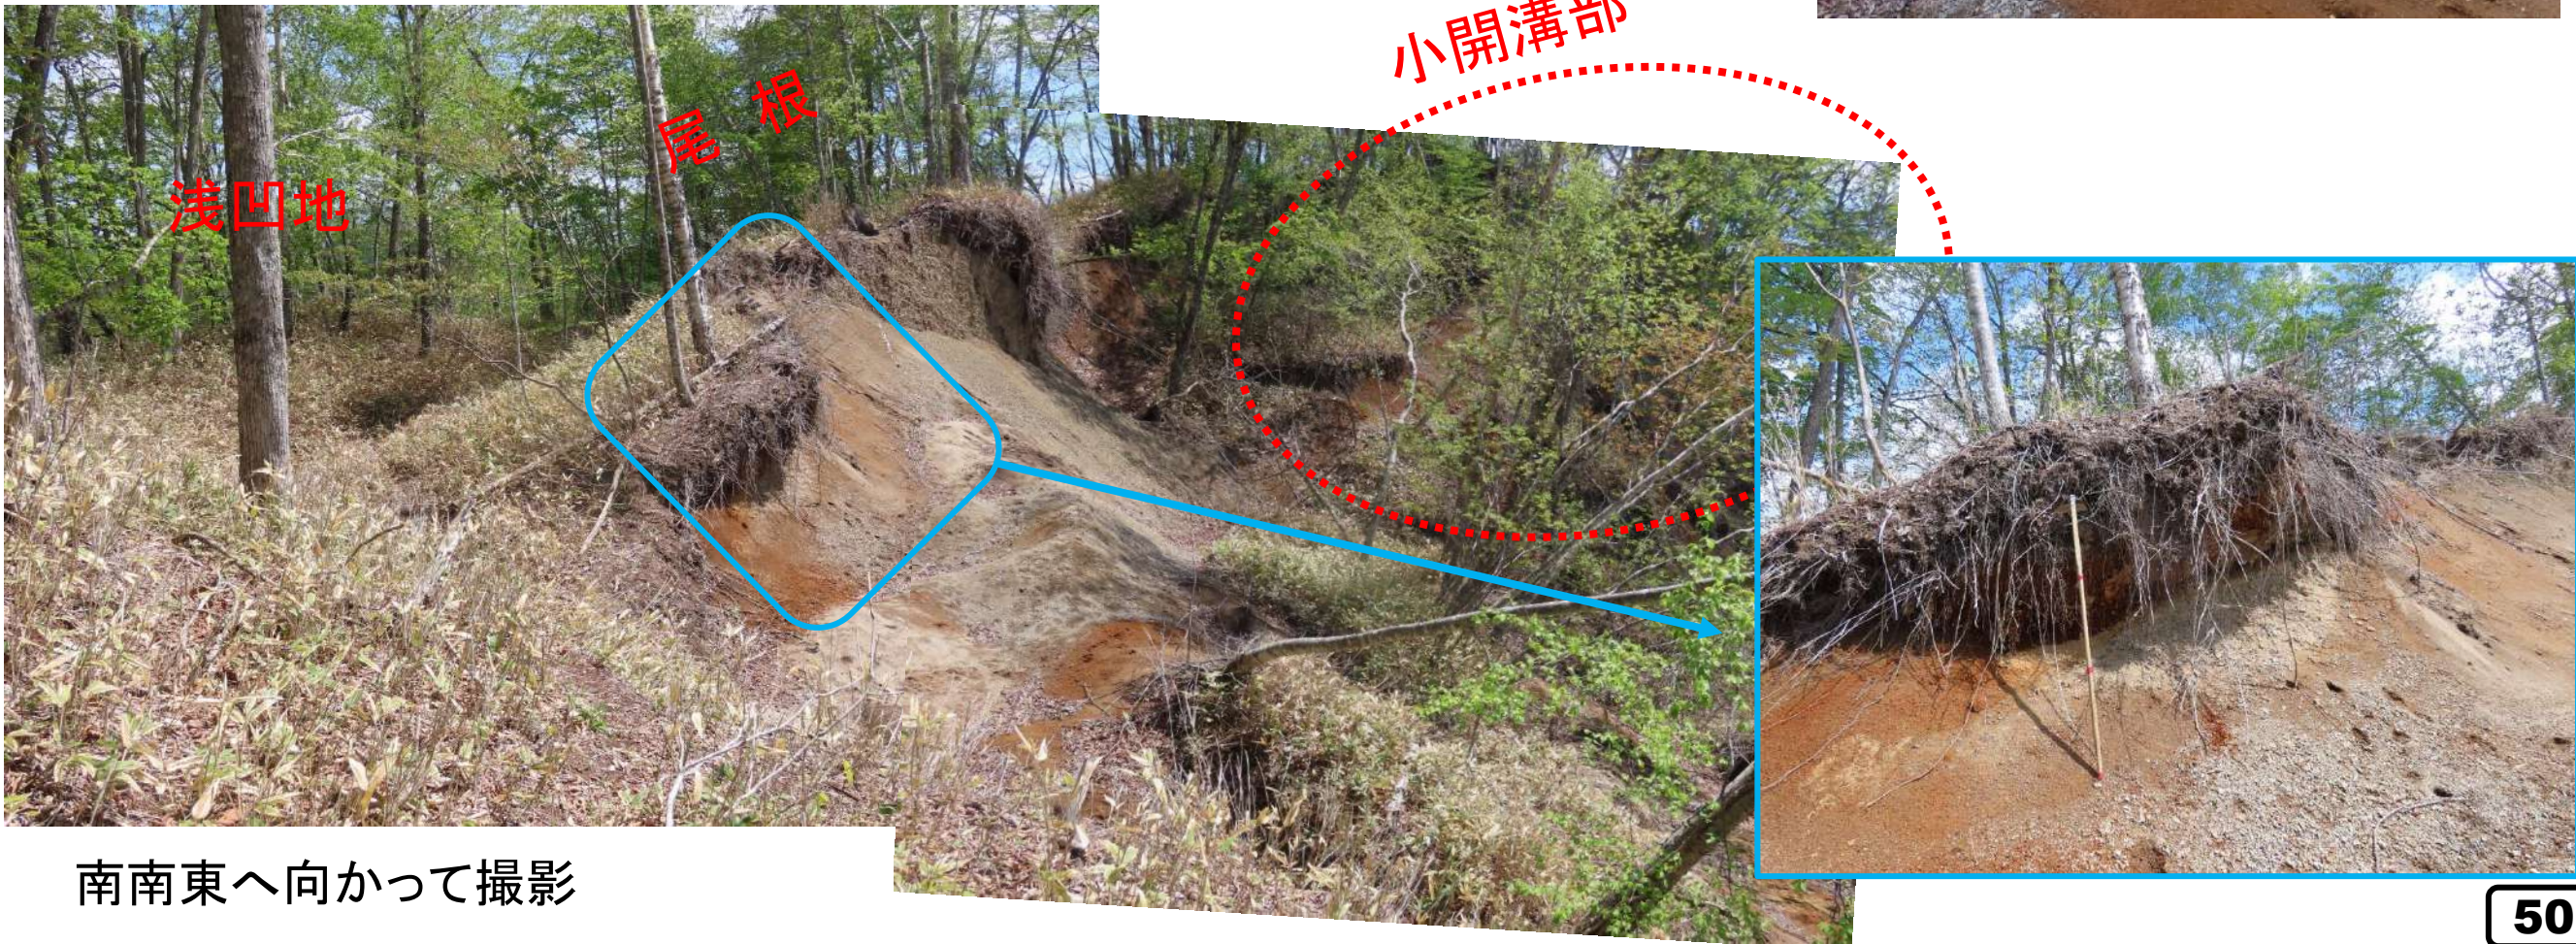
2021年5月20日撮影

小開溝部

浅凹地

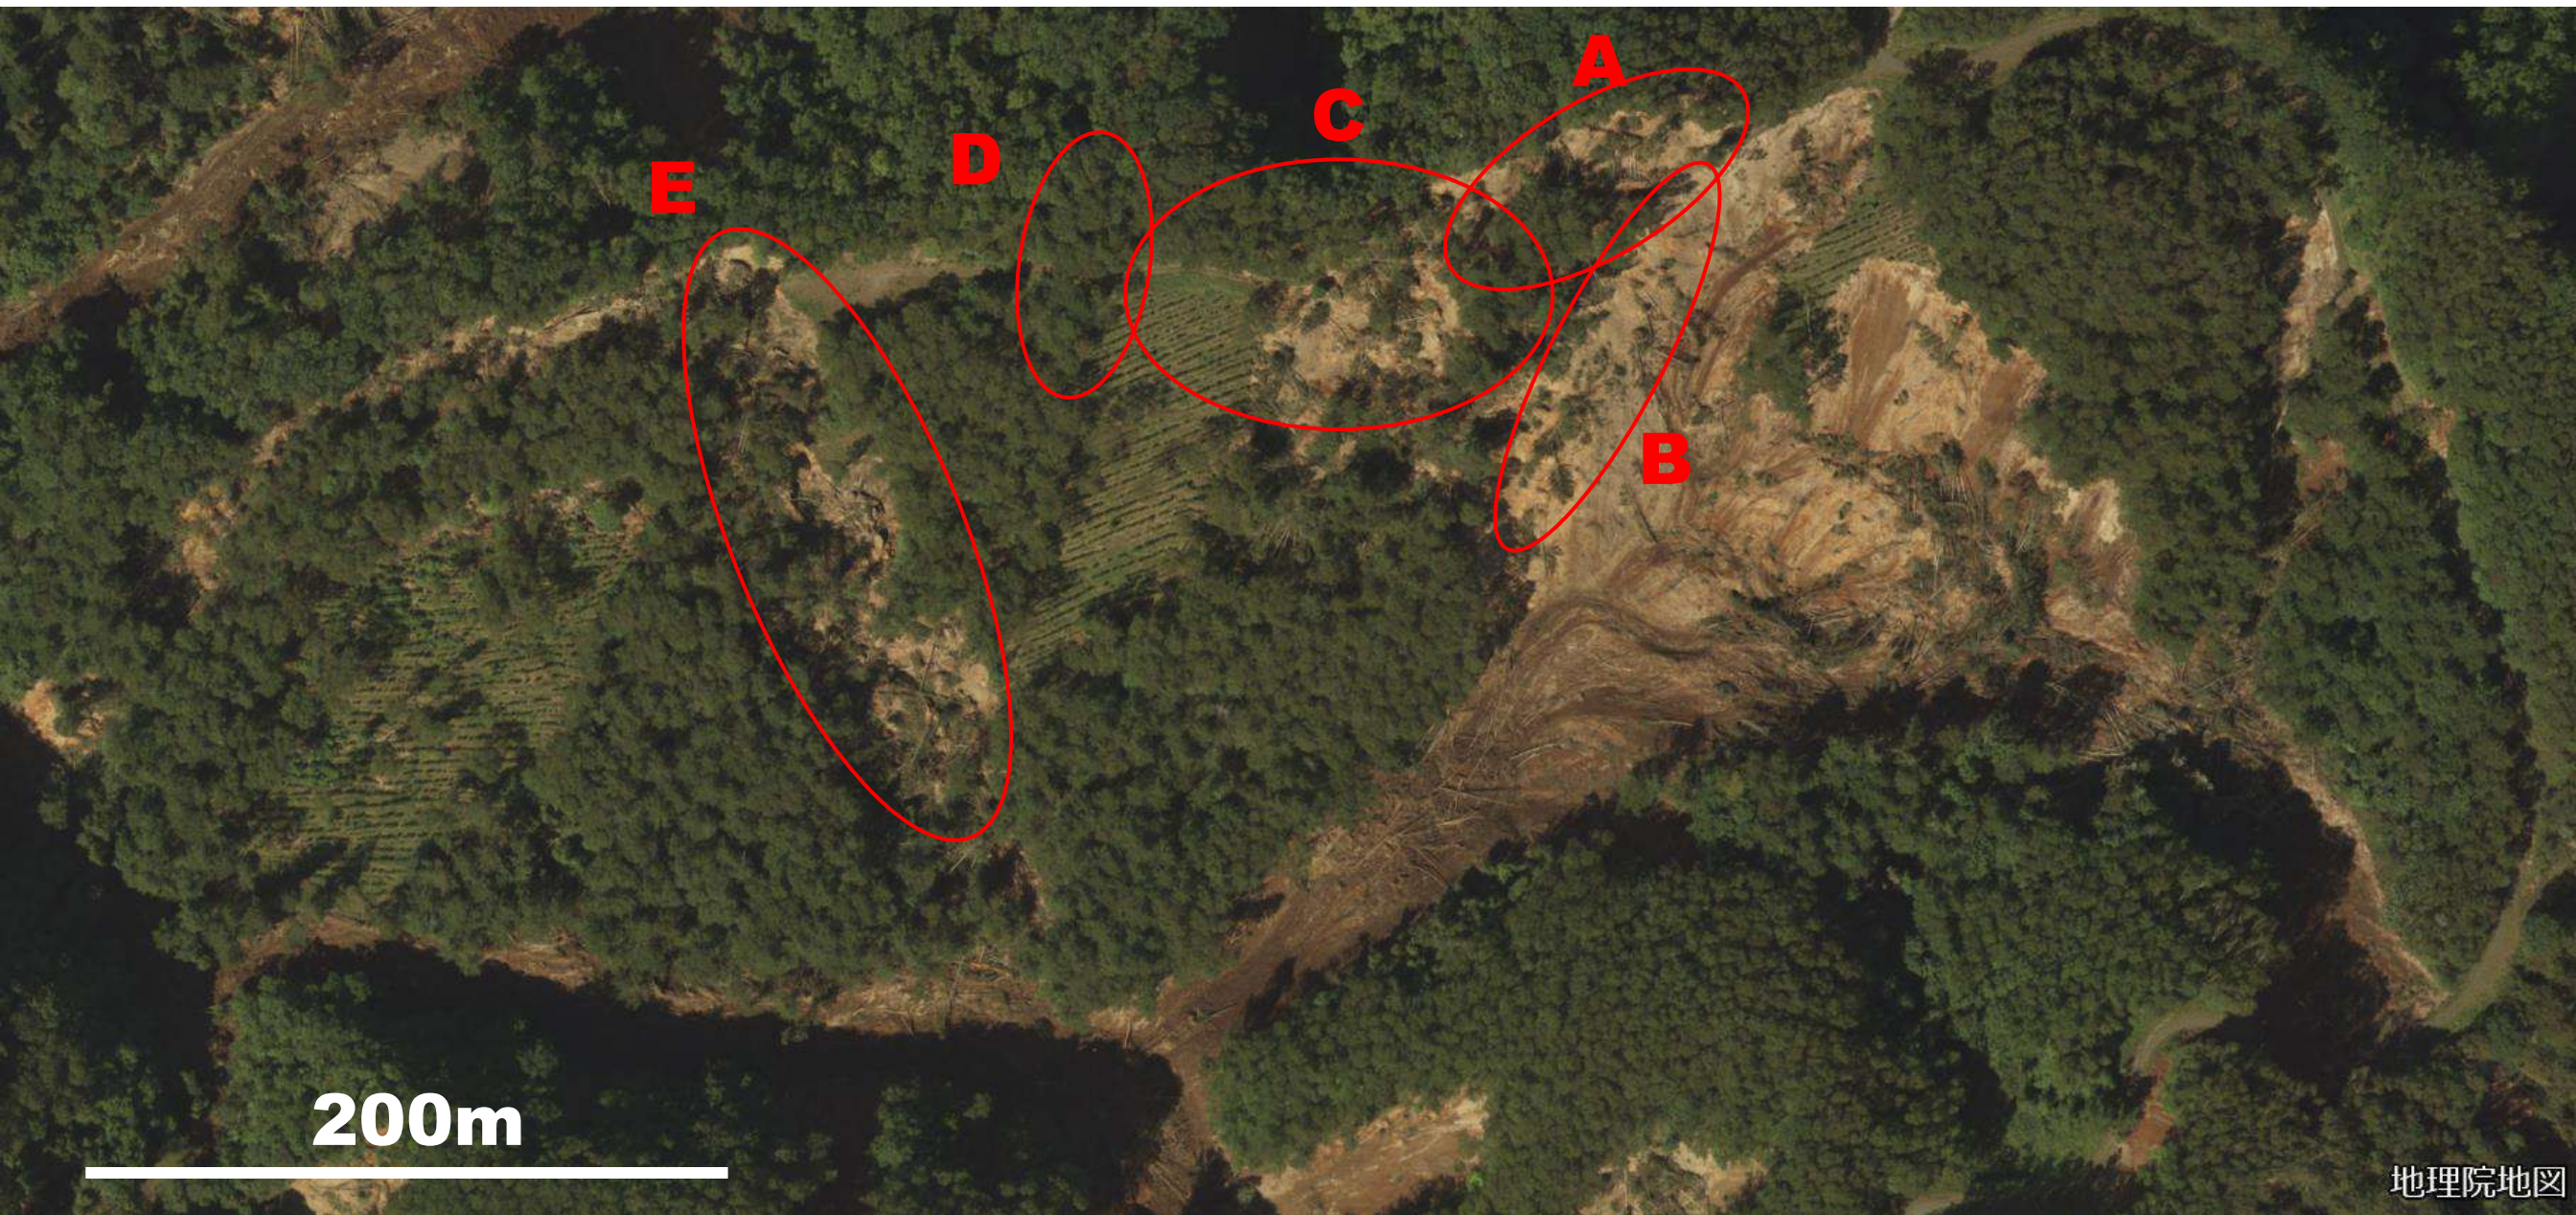
**図5 Hr-RC17の全容(南東から撮影; 2020.5.15)**

★崩壊の状況: 地すべり体は細長く、その中部にはENE-WSW方向の尾根にほぼ直交するように、NNW-SSE方向に落差10m程度の段差部がある。図3に示すように、中~西部では尾根にほぼ直交する西落ちリニアメントとそれにほぼ平行する南落ちのリニアメント(あるいは皺)が存在し、WSWへ流れ盤(斜交)・層面すべりの様を示している。

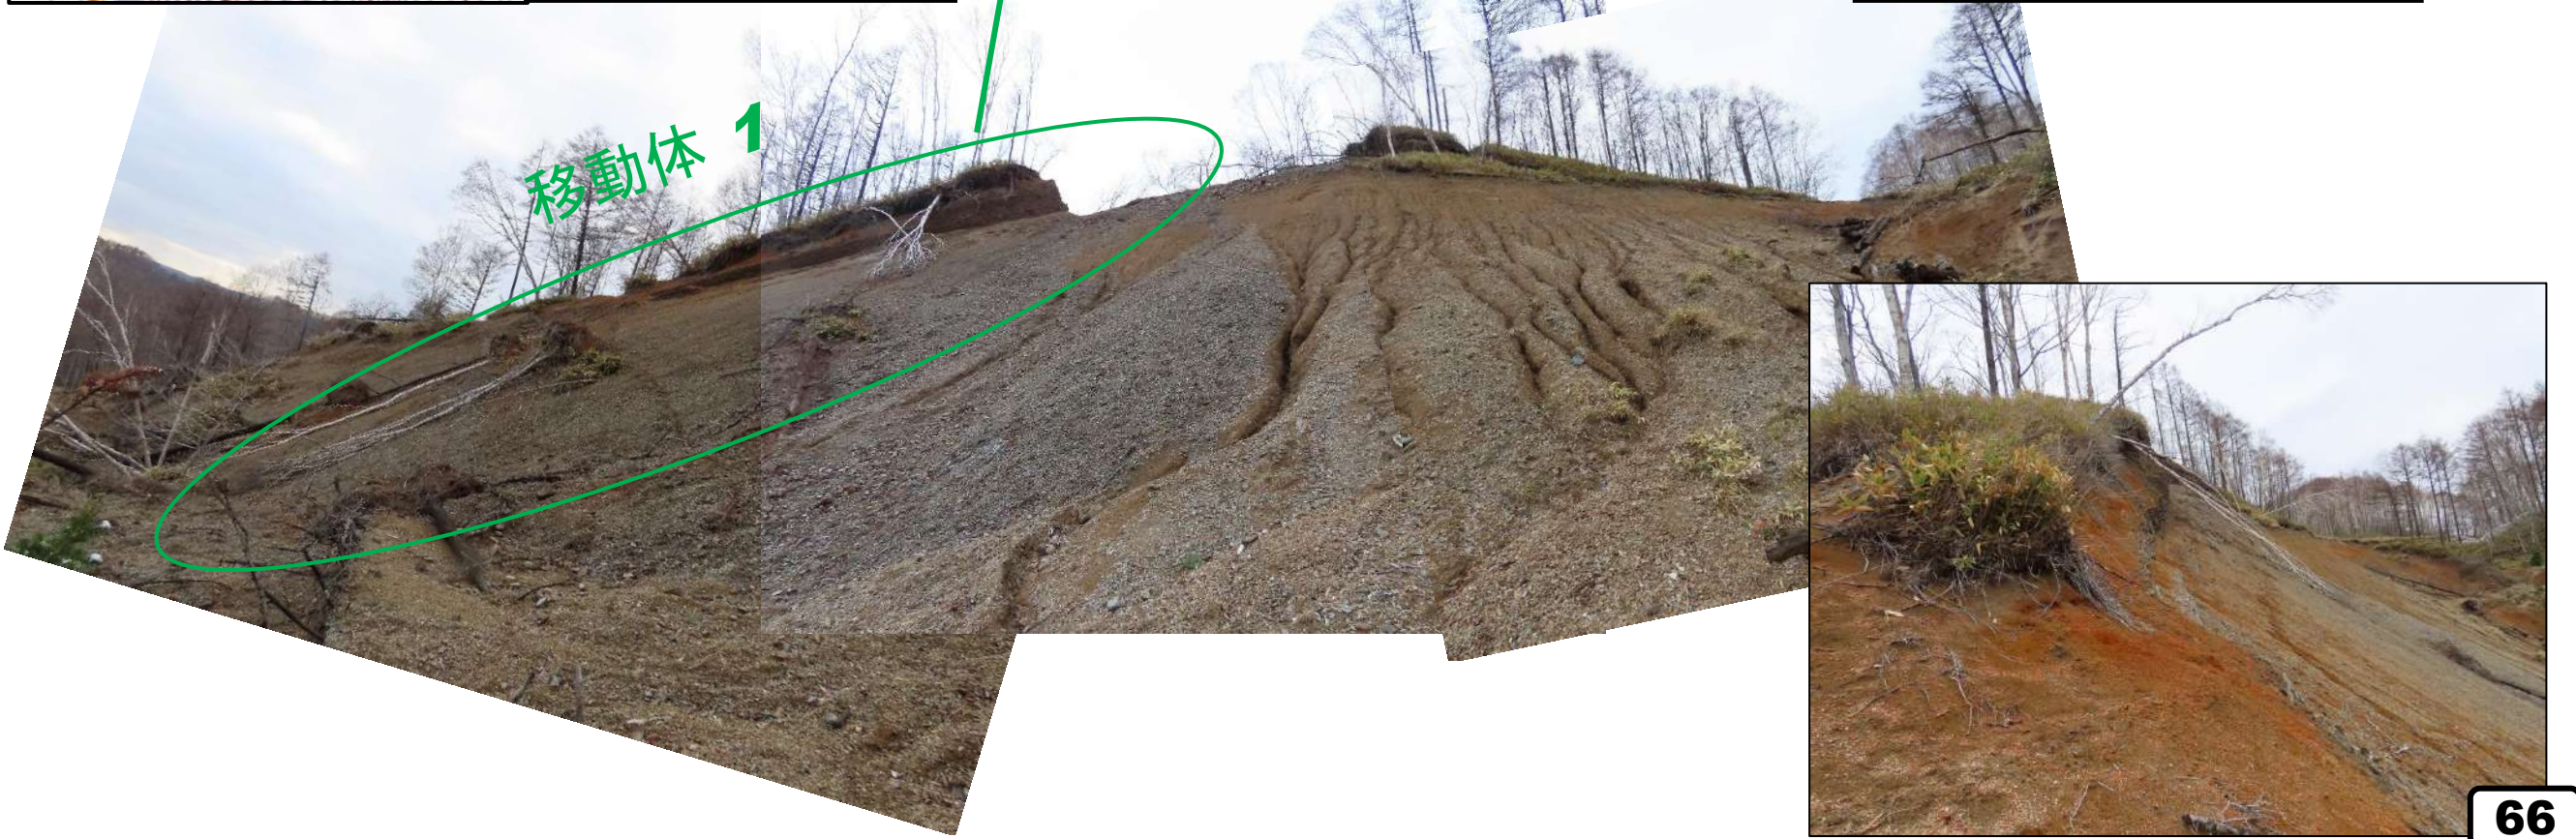
**図13 C箇所(北東部の尾根部分)の写真集  
(2020.11.23撮影)**

ケスタ状に形成された南西側  
斜面が層面すべり
