# 胆振東部地震における岩盤崩壊

## 「幌内地域およびシュルク沢・オッココ沢・東和川上流域の岩盤崩壊」

報告2021年10月26日(火)

岡 孝雄<sup>1)2)</sup>・関根達夫<sup>1)</sup>  
(1:NPO北海道地質学総合研究センターシニア研究員・2:(株)北海道技術コンサルタント技術顧問)

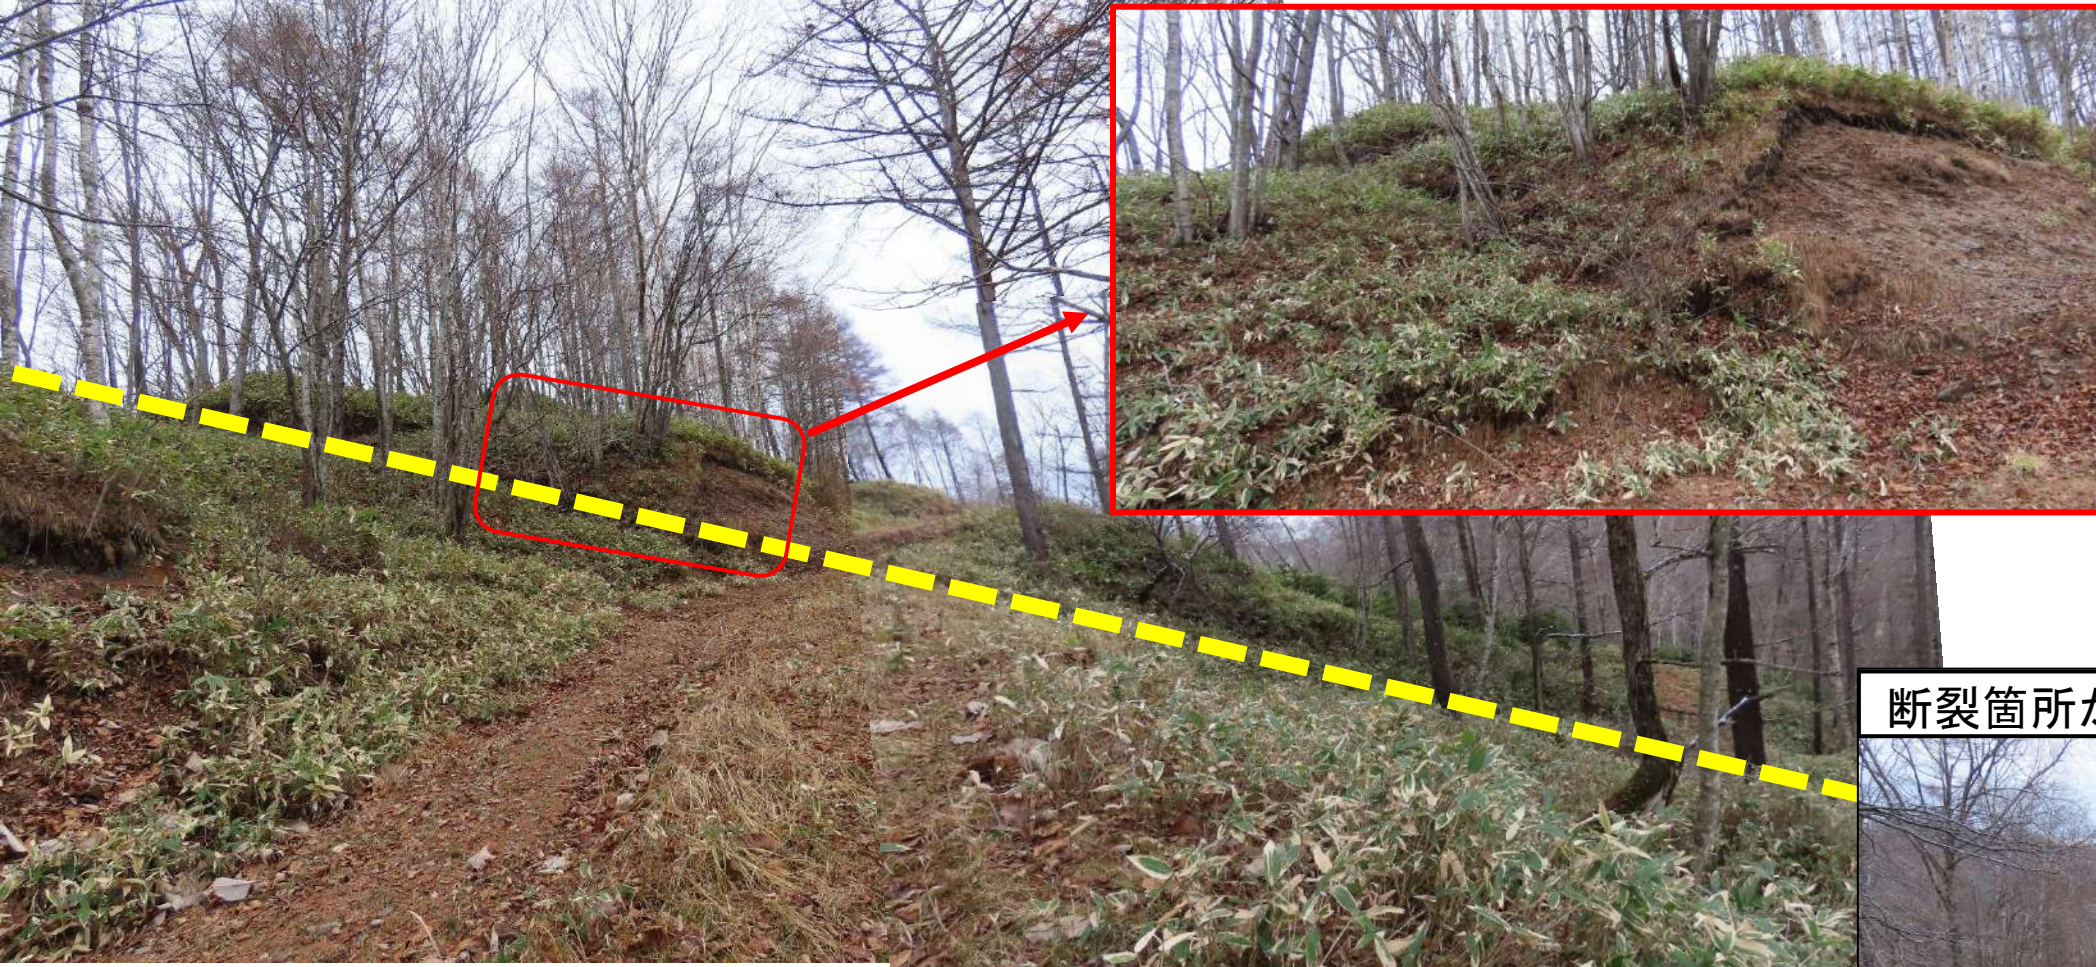
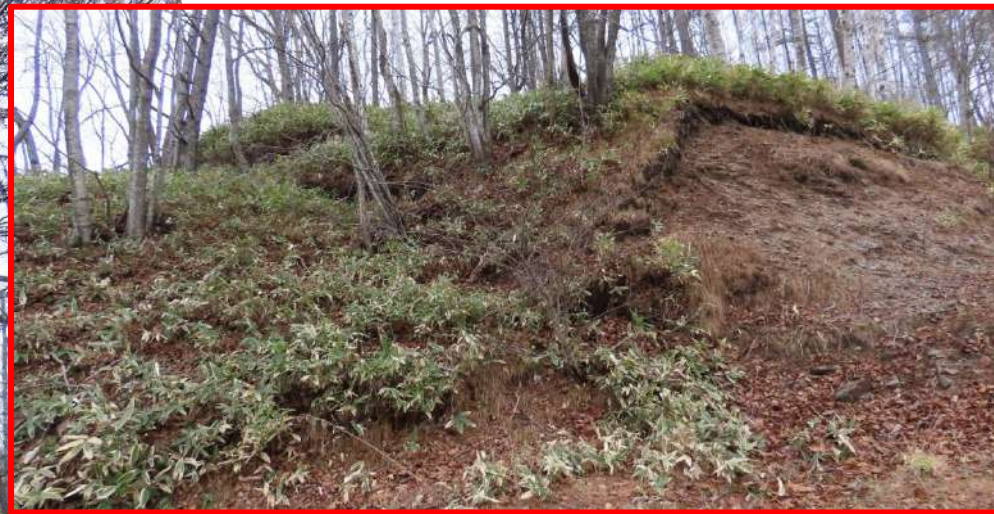
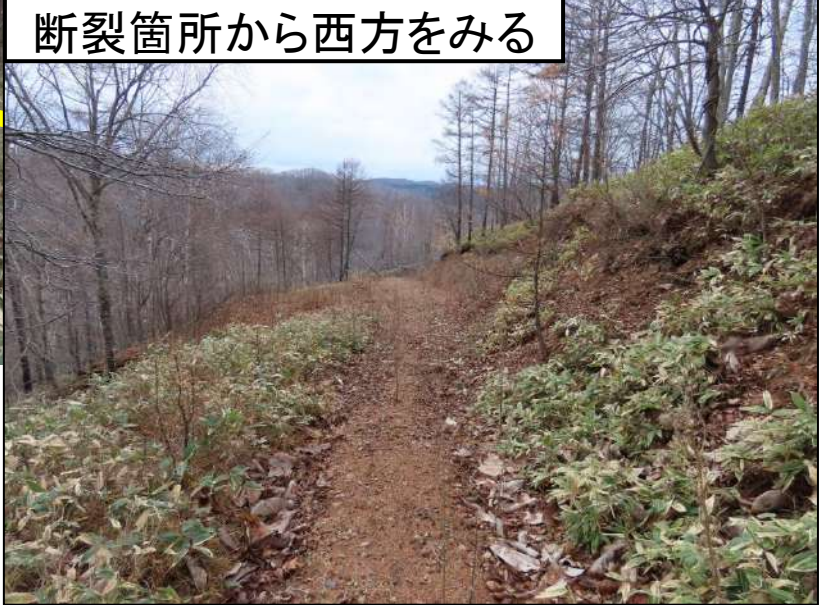
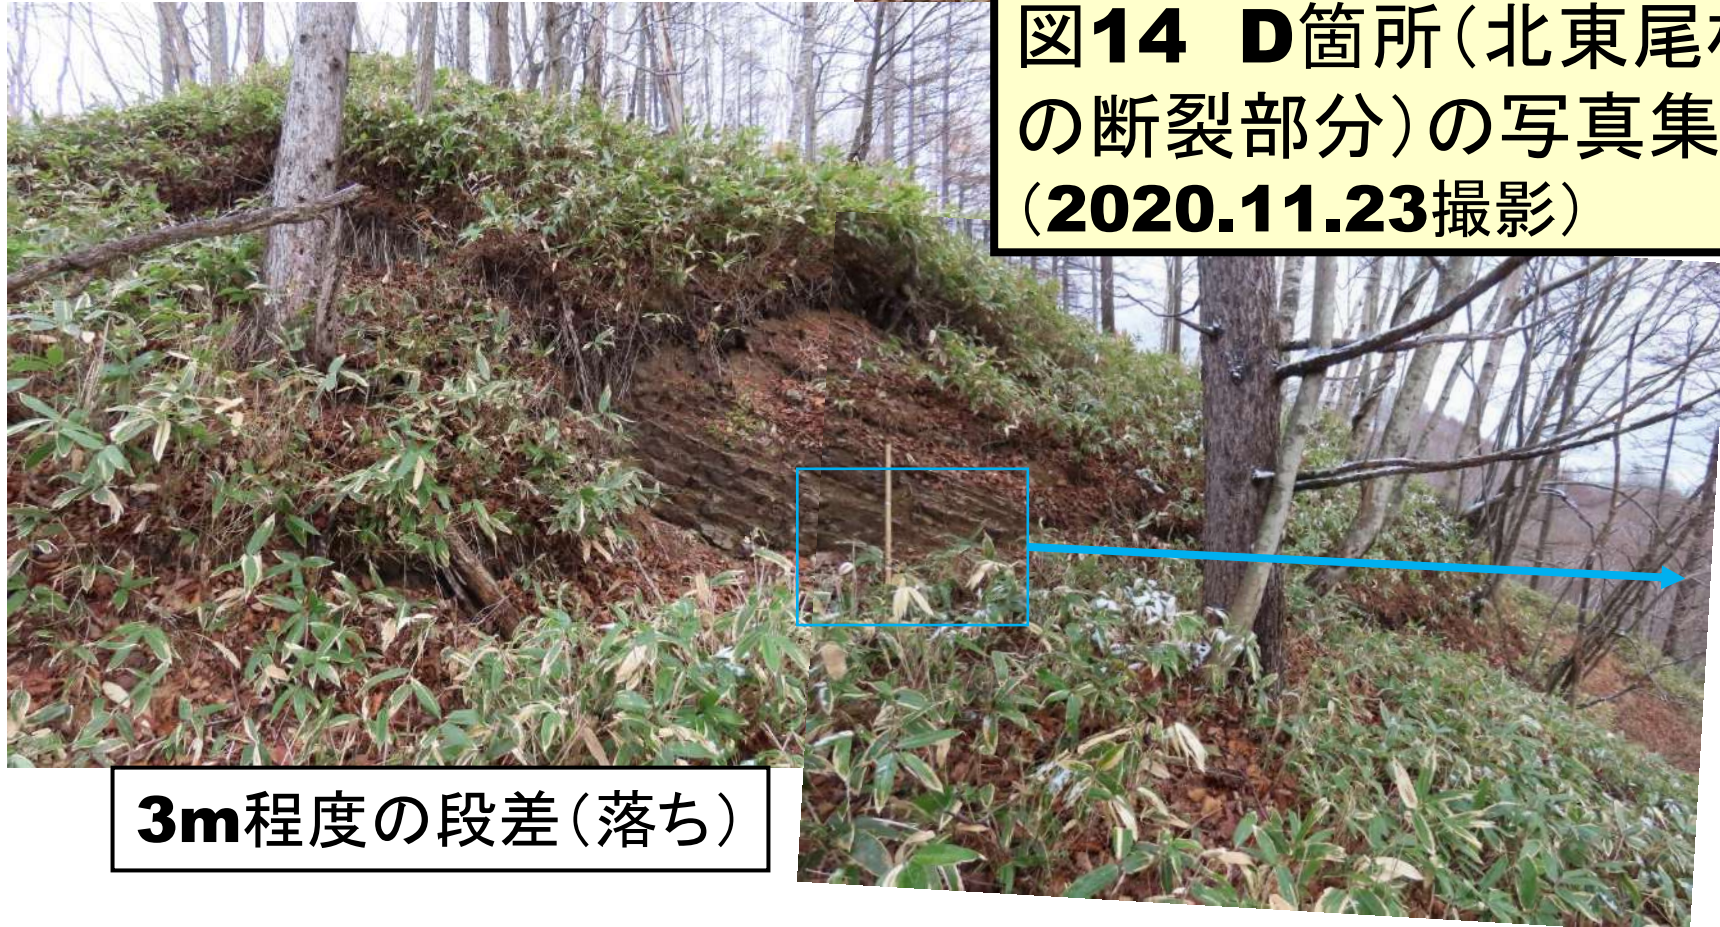
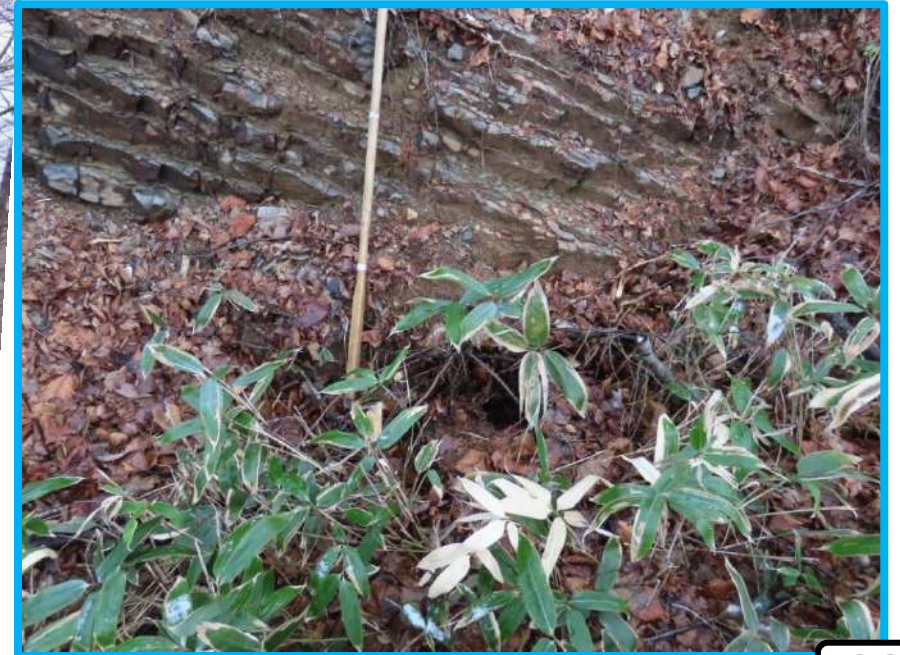
図14 D箇所(北東尾根  
の断裂部分)の写真集  
(2020.11.23撮影)

ほぼ**N-S**方向に西  
落ちの断裂認めら  
れる。一連の岩盤  
すべり(流れ盤)  
ともなうものである。

3m程度の段差(落ち)

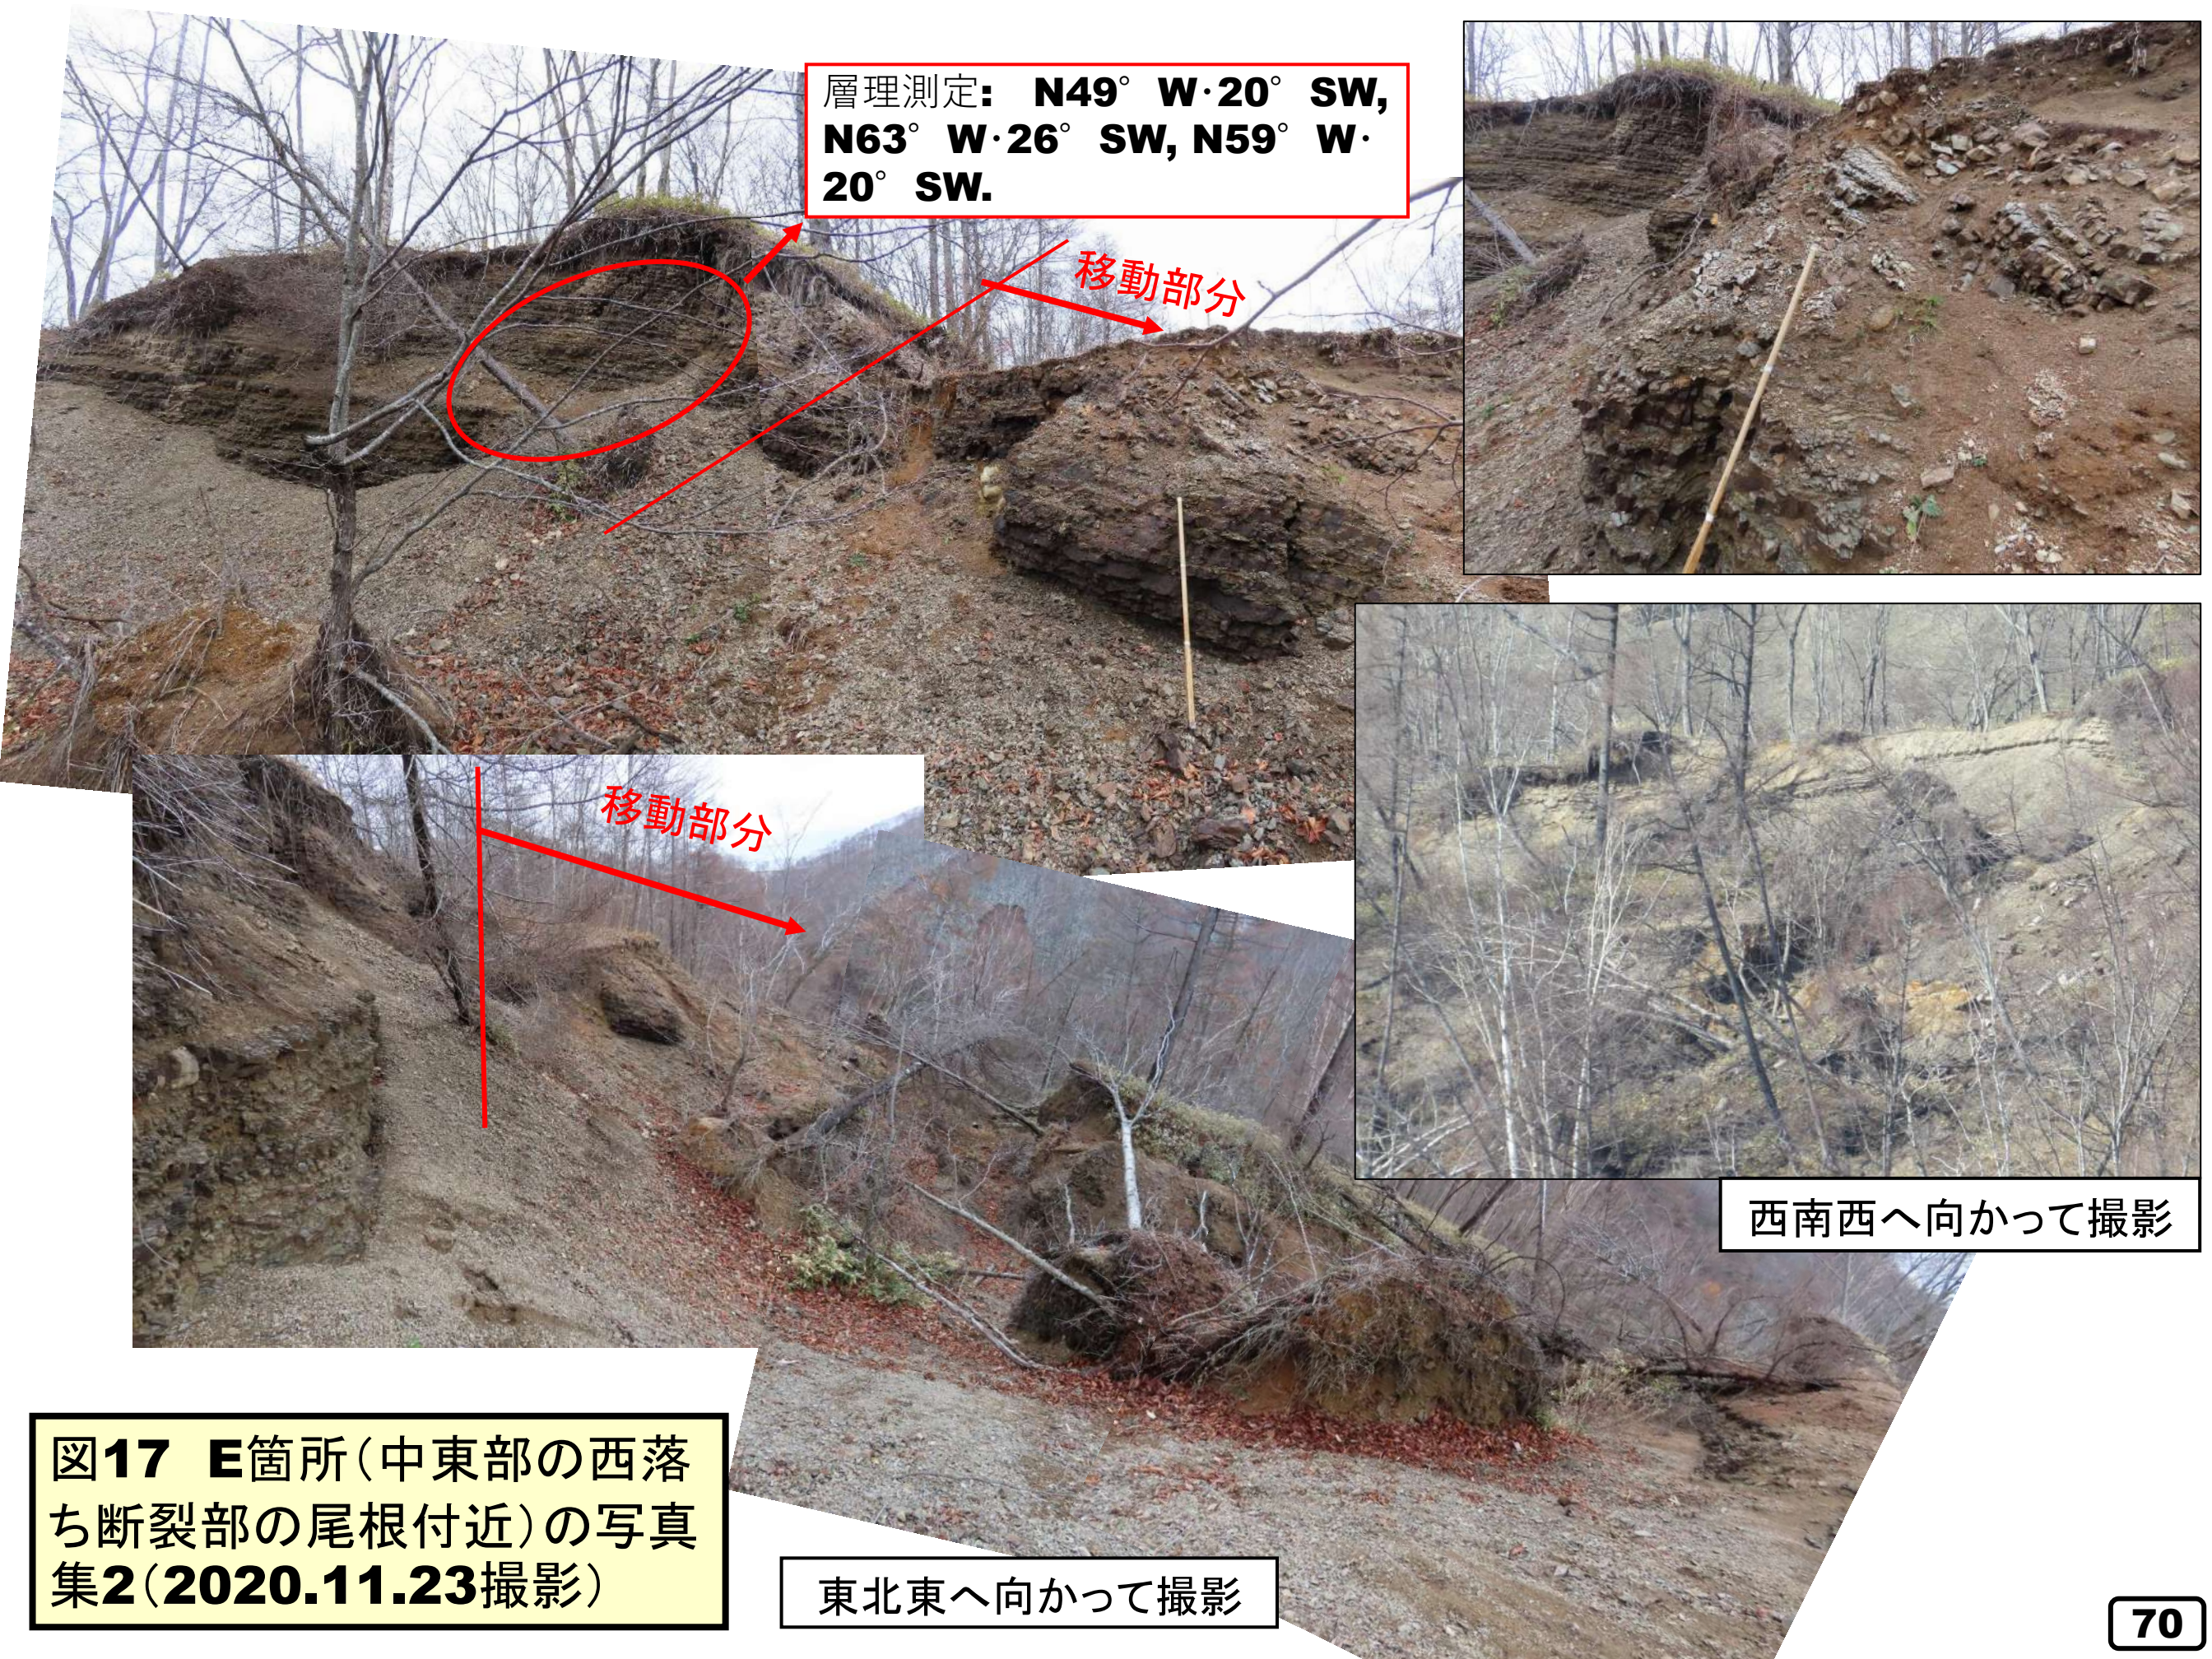
図16 E箇所(中東部の西落ち断裂部分の尾根付近)の写真集1(2020.11.23撮影)

西側が崩壊した林道隣接の広場に立ち北側の岩盤露出をみる。北西方向に尾根とその南側の崩壊部が続く。

ほぼ**NNW-SSE**方向に西落ちの断裂認められる。**D**箇所と同様に一連の岩盤すべり(流れ盤)にともなうものである。

上の写真の広場から南東方向に向かって撮影。南南東方向へ向かって断裂部が露岩状態で続く。

層理測定: **N49° W·20° SW,**  
**N63° W·26° SW, N59° W·**  
**20° SW.**

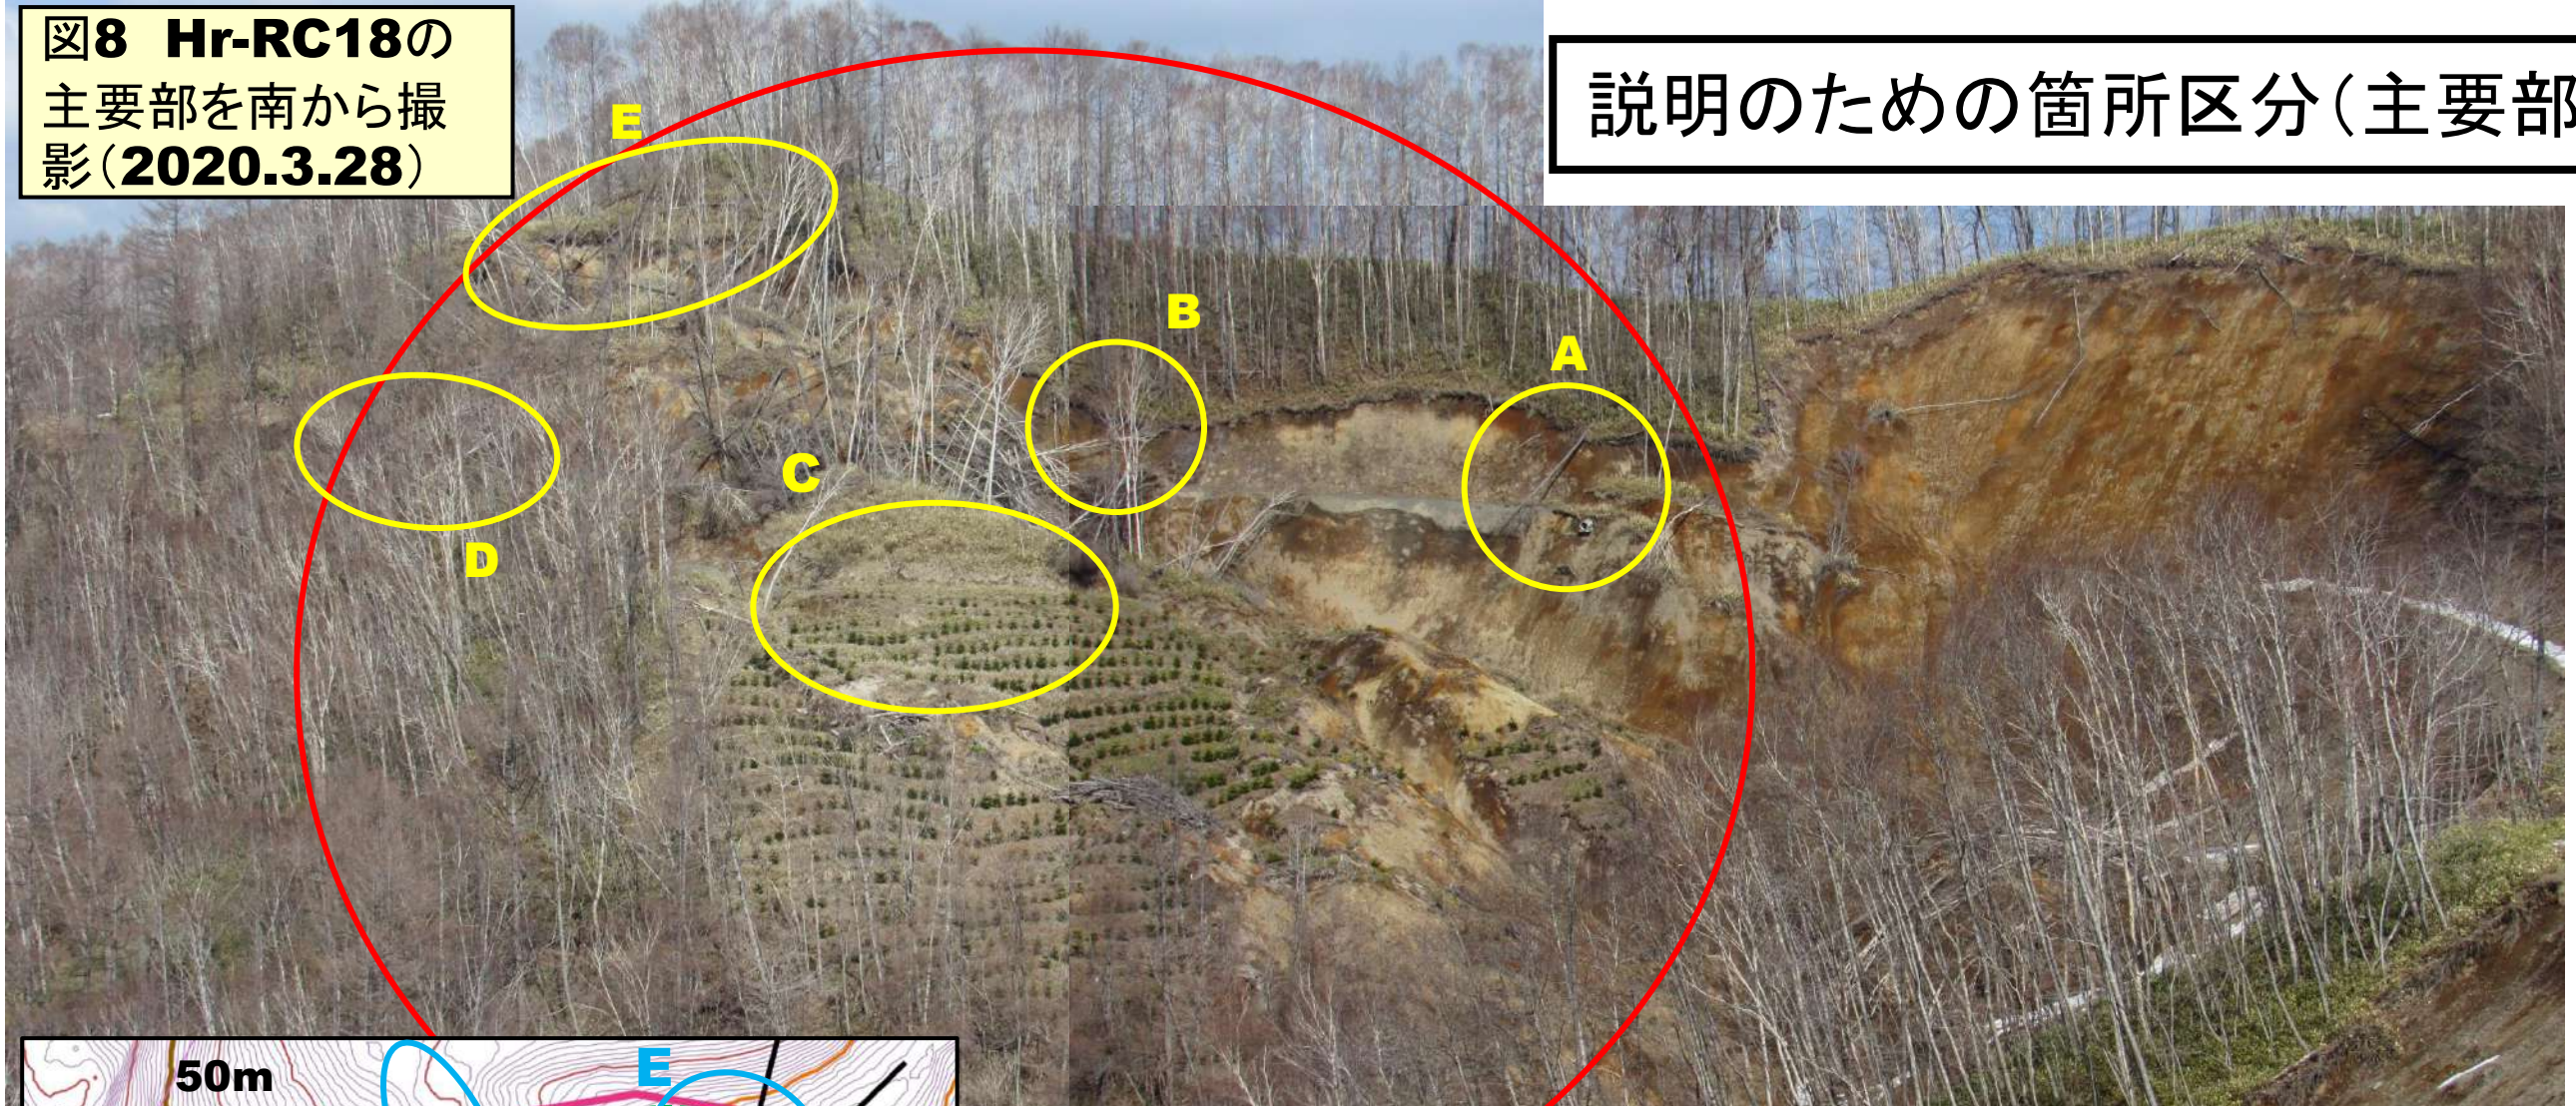
図8 Hr-RC18の  
主要部を南から撮  
影(2020.3.28)

★崩壊の状況：地すべり体はSW方向へ細長く、WSWへ流れ盤（斜交）・層面すべりである。尾根ピーク付近の崩壊源には2条の小開溝（深さ2m程度・幅10m前後）がある。林道が崩壊・流下。

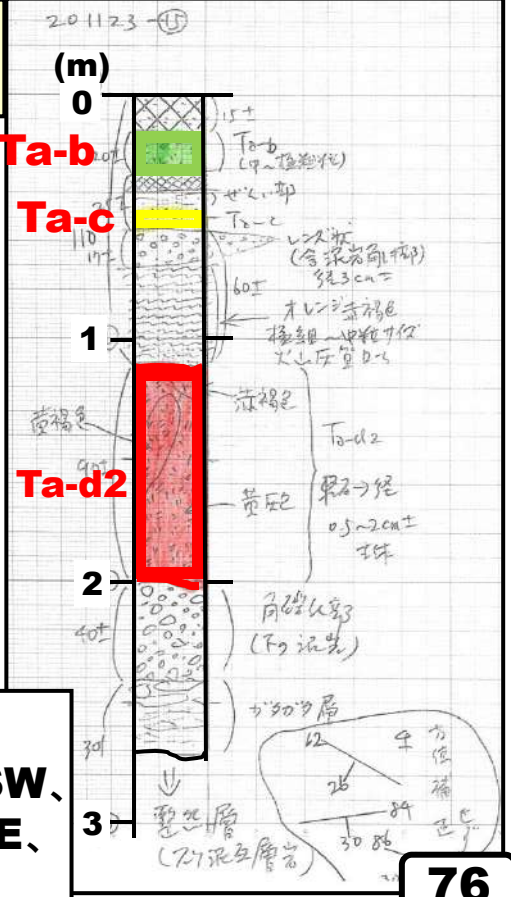
図14 B箇所  
柱状図

層理測定(移動体):  
**N71° W·26° SSW、**  
**N75° E·30° SSE、**  
**N85° E·30° S。**

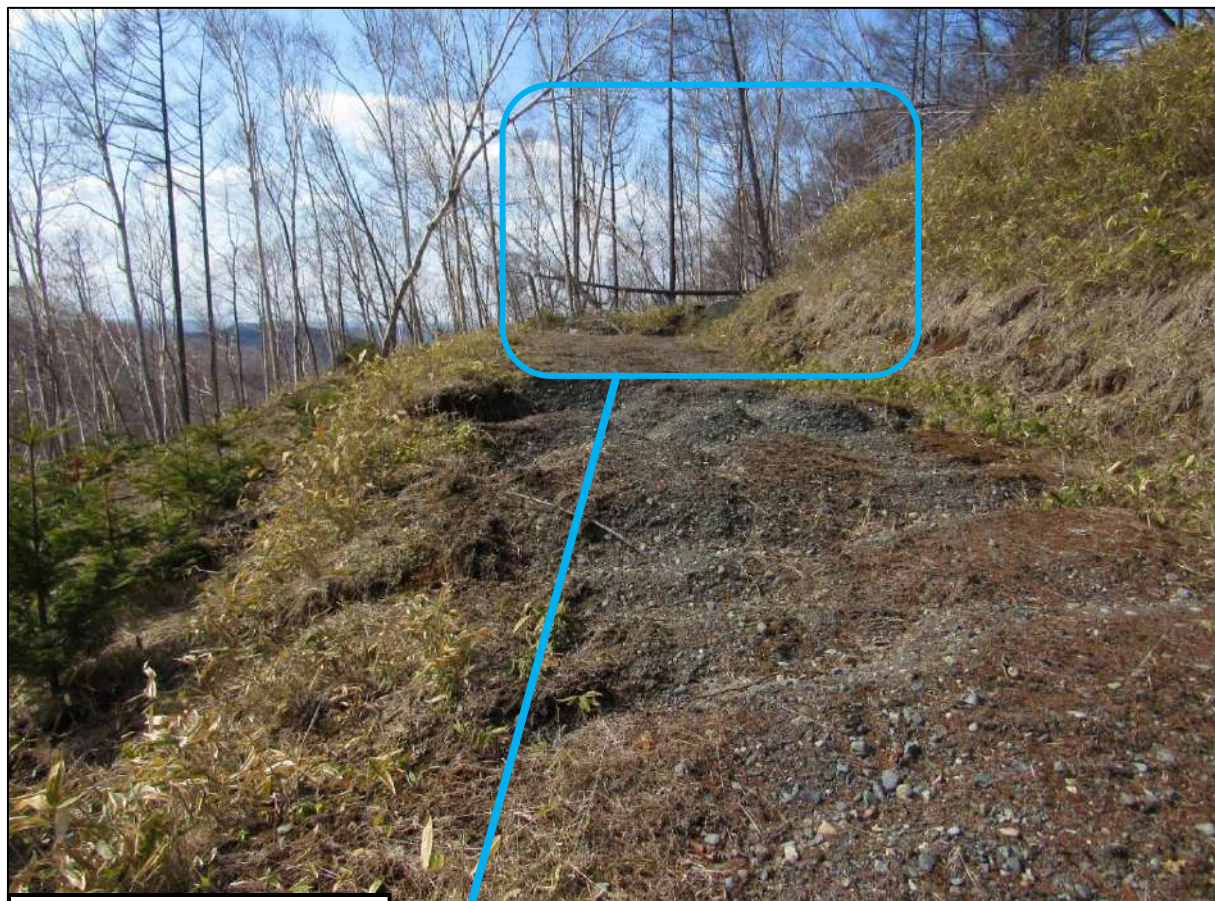
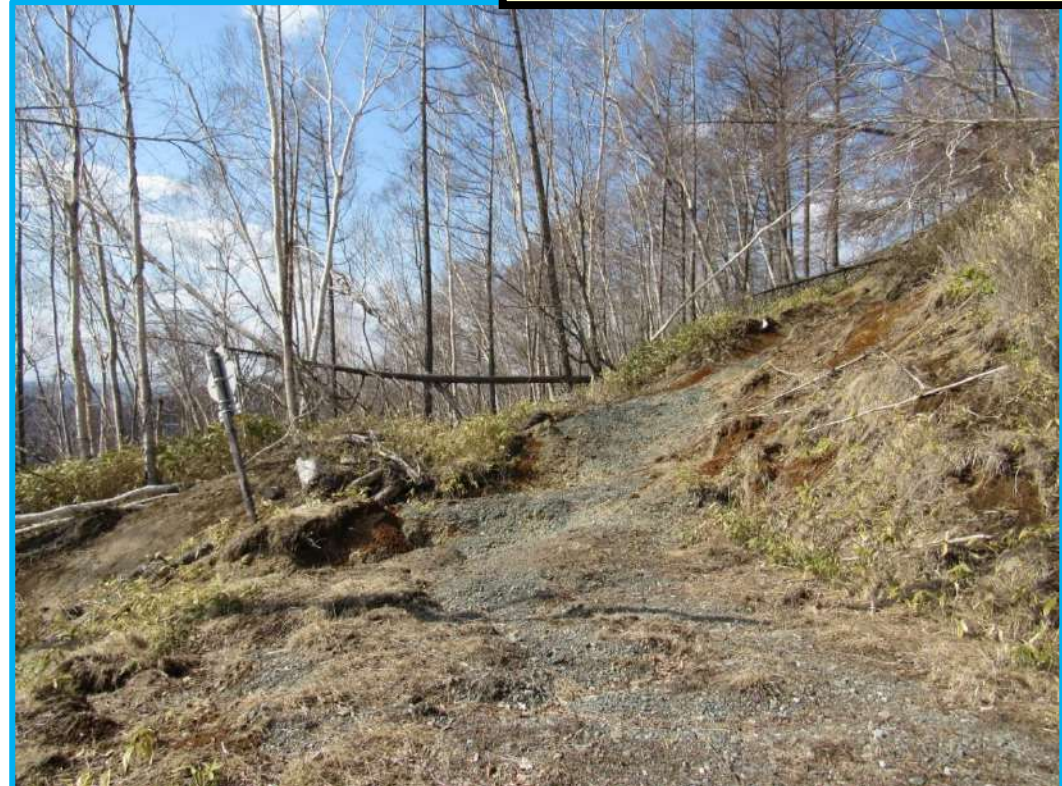
**図16** 西縁部の林道亀裂群の写真集(2020.3.28撮影)

道路曲がり部付近

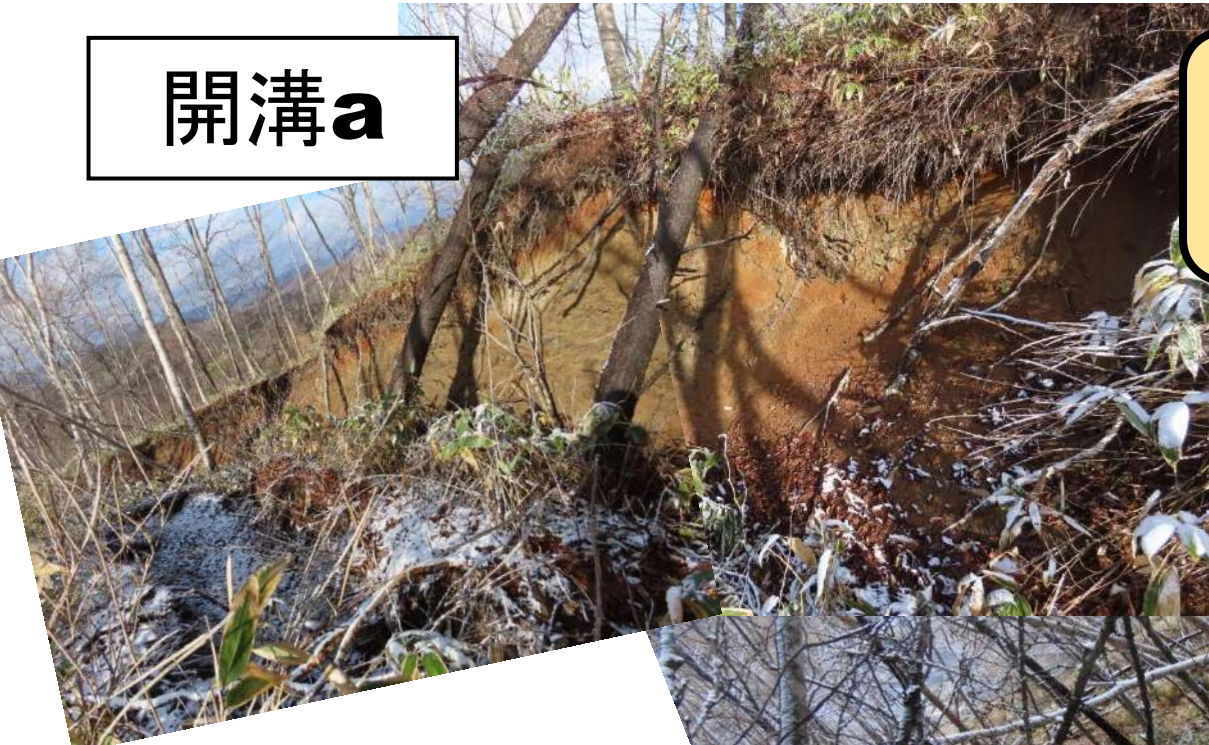
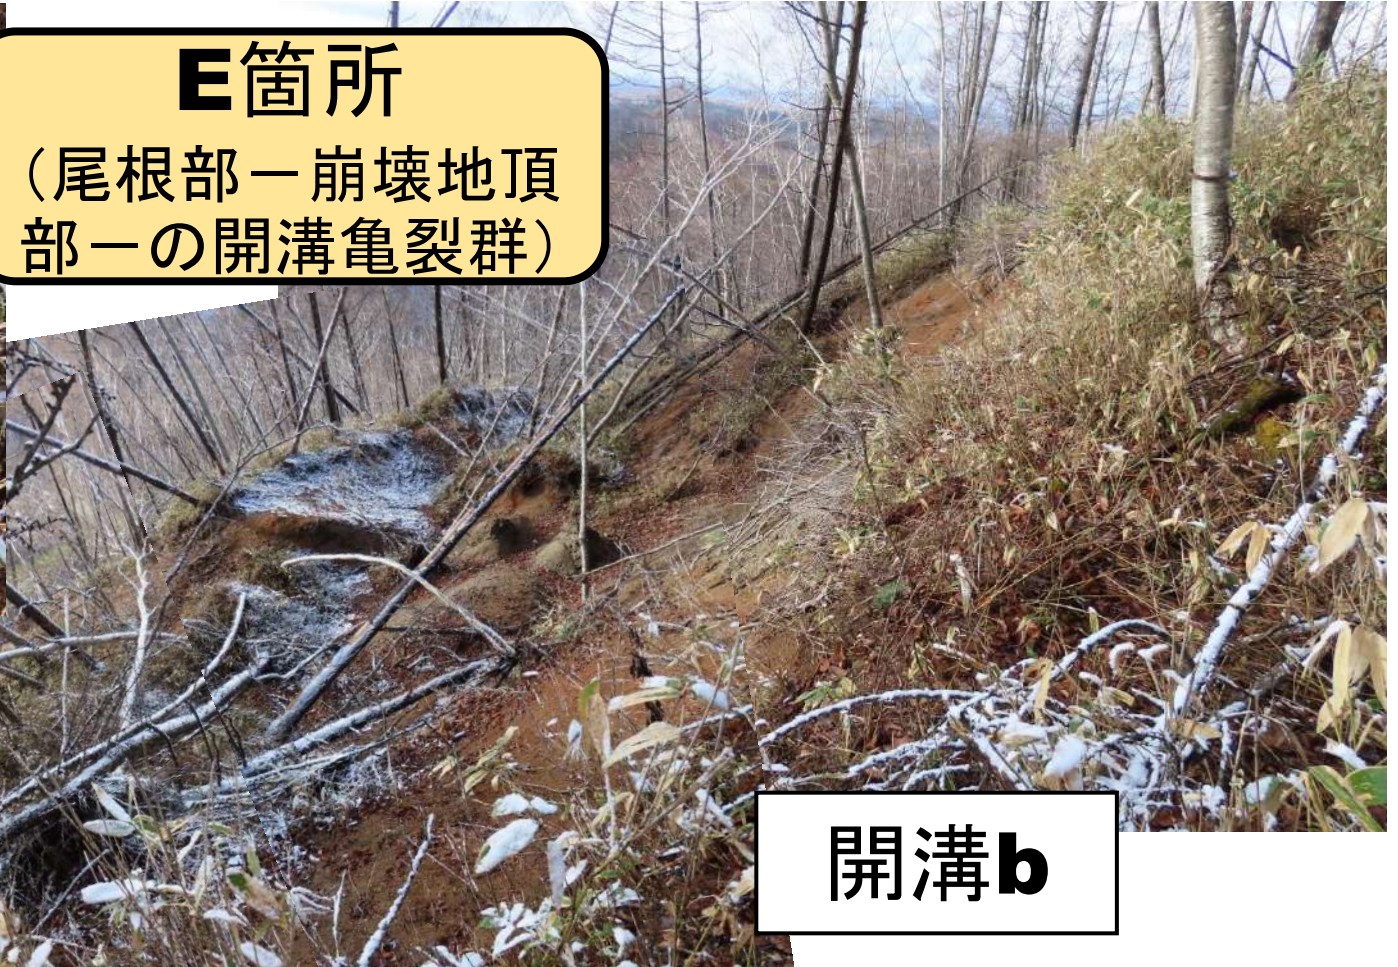
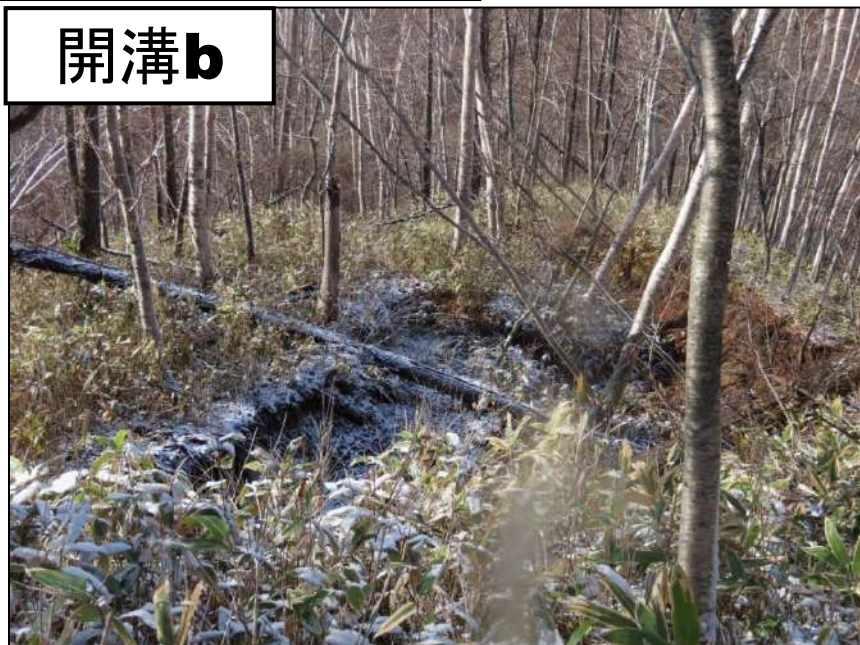
図18 崩壊地頂部の開溝亀裂群の写真集 (2020.11.23撮影)

開溝a

開溝b

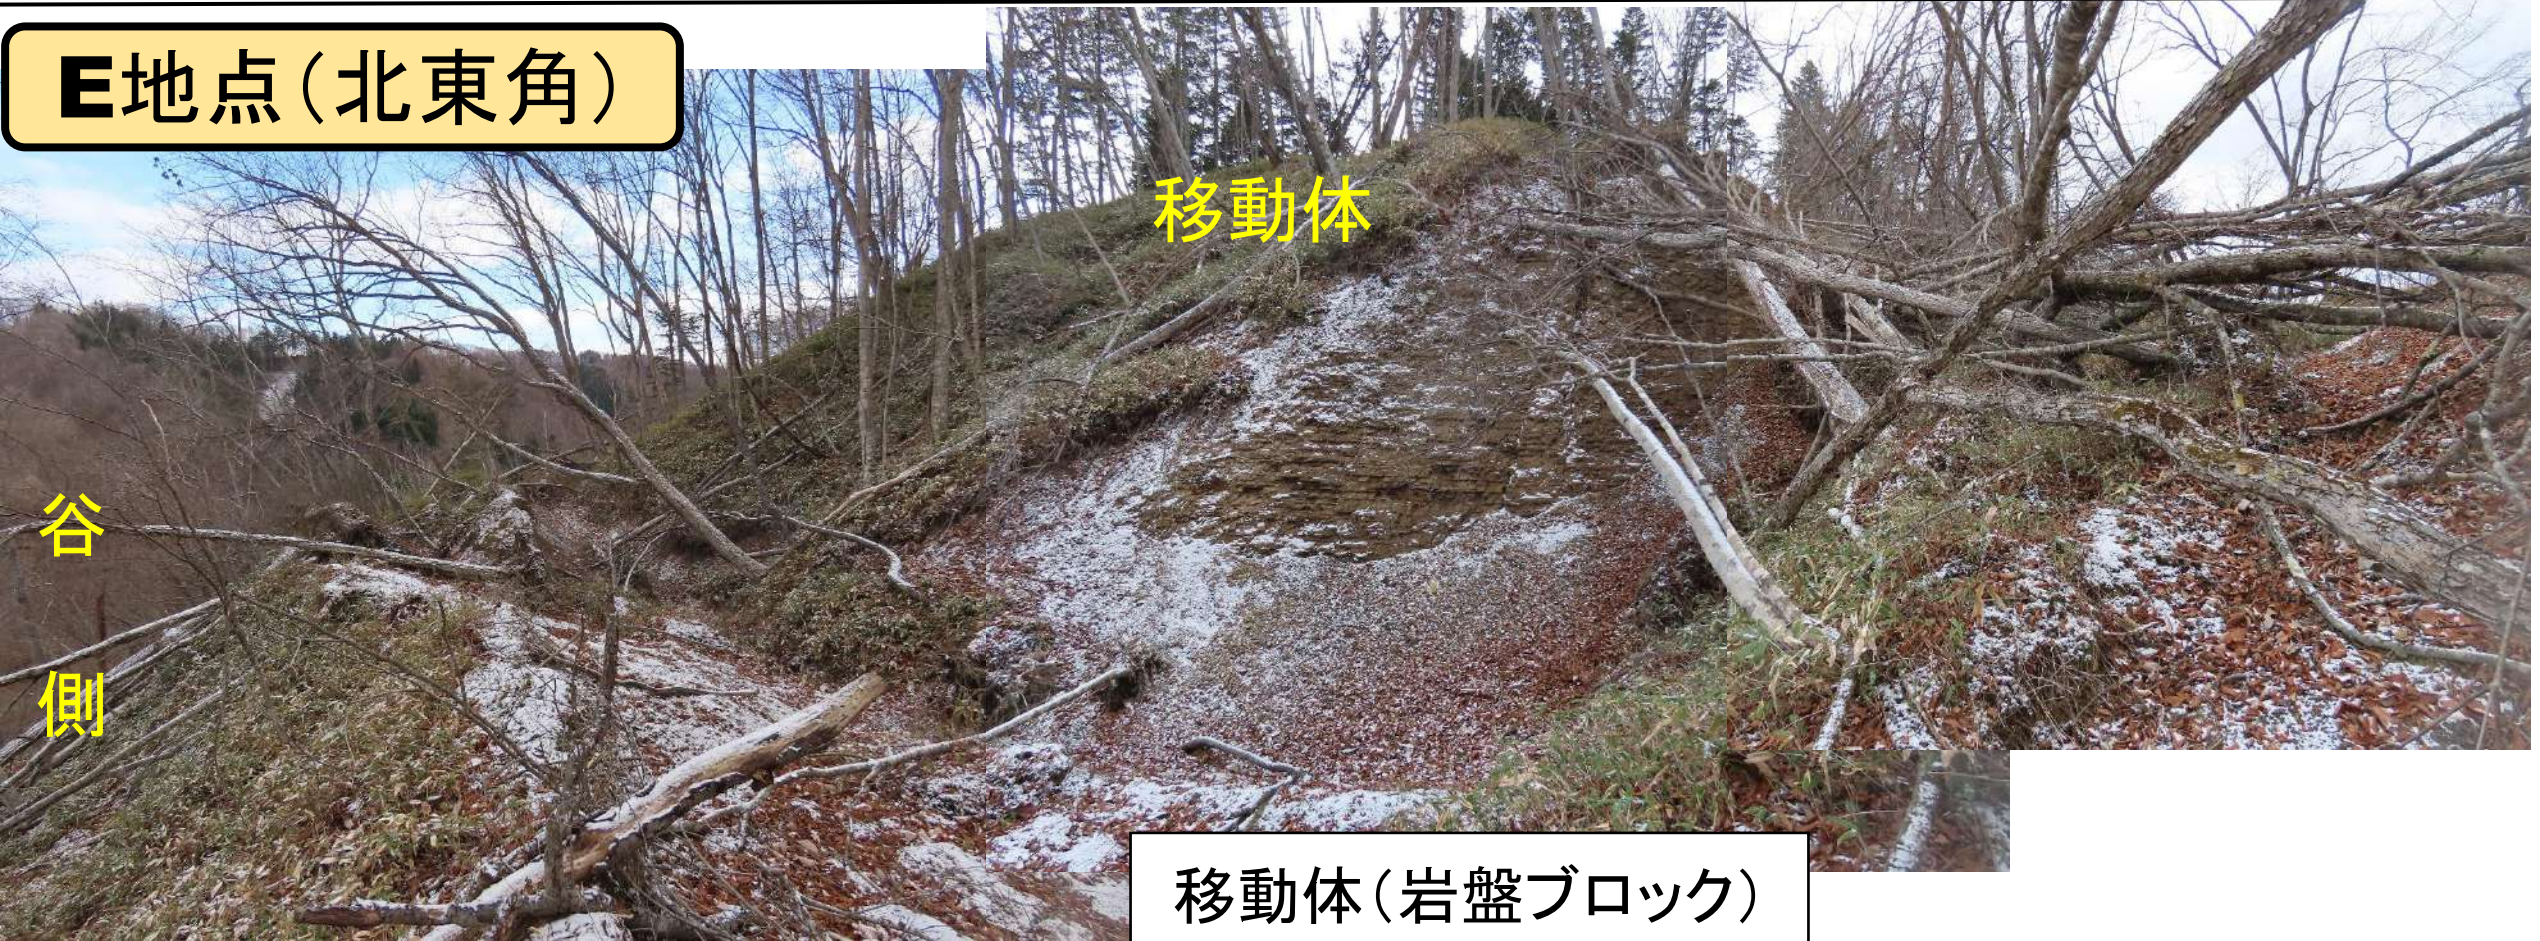
**図12** 崩壊地北東角の全景(2020.11.29撮影)

移動体(岩盤ブロック)

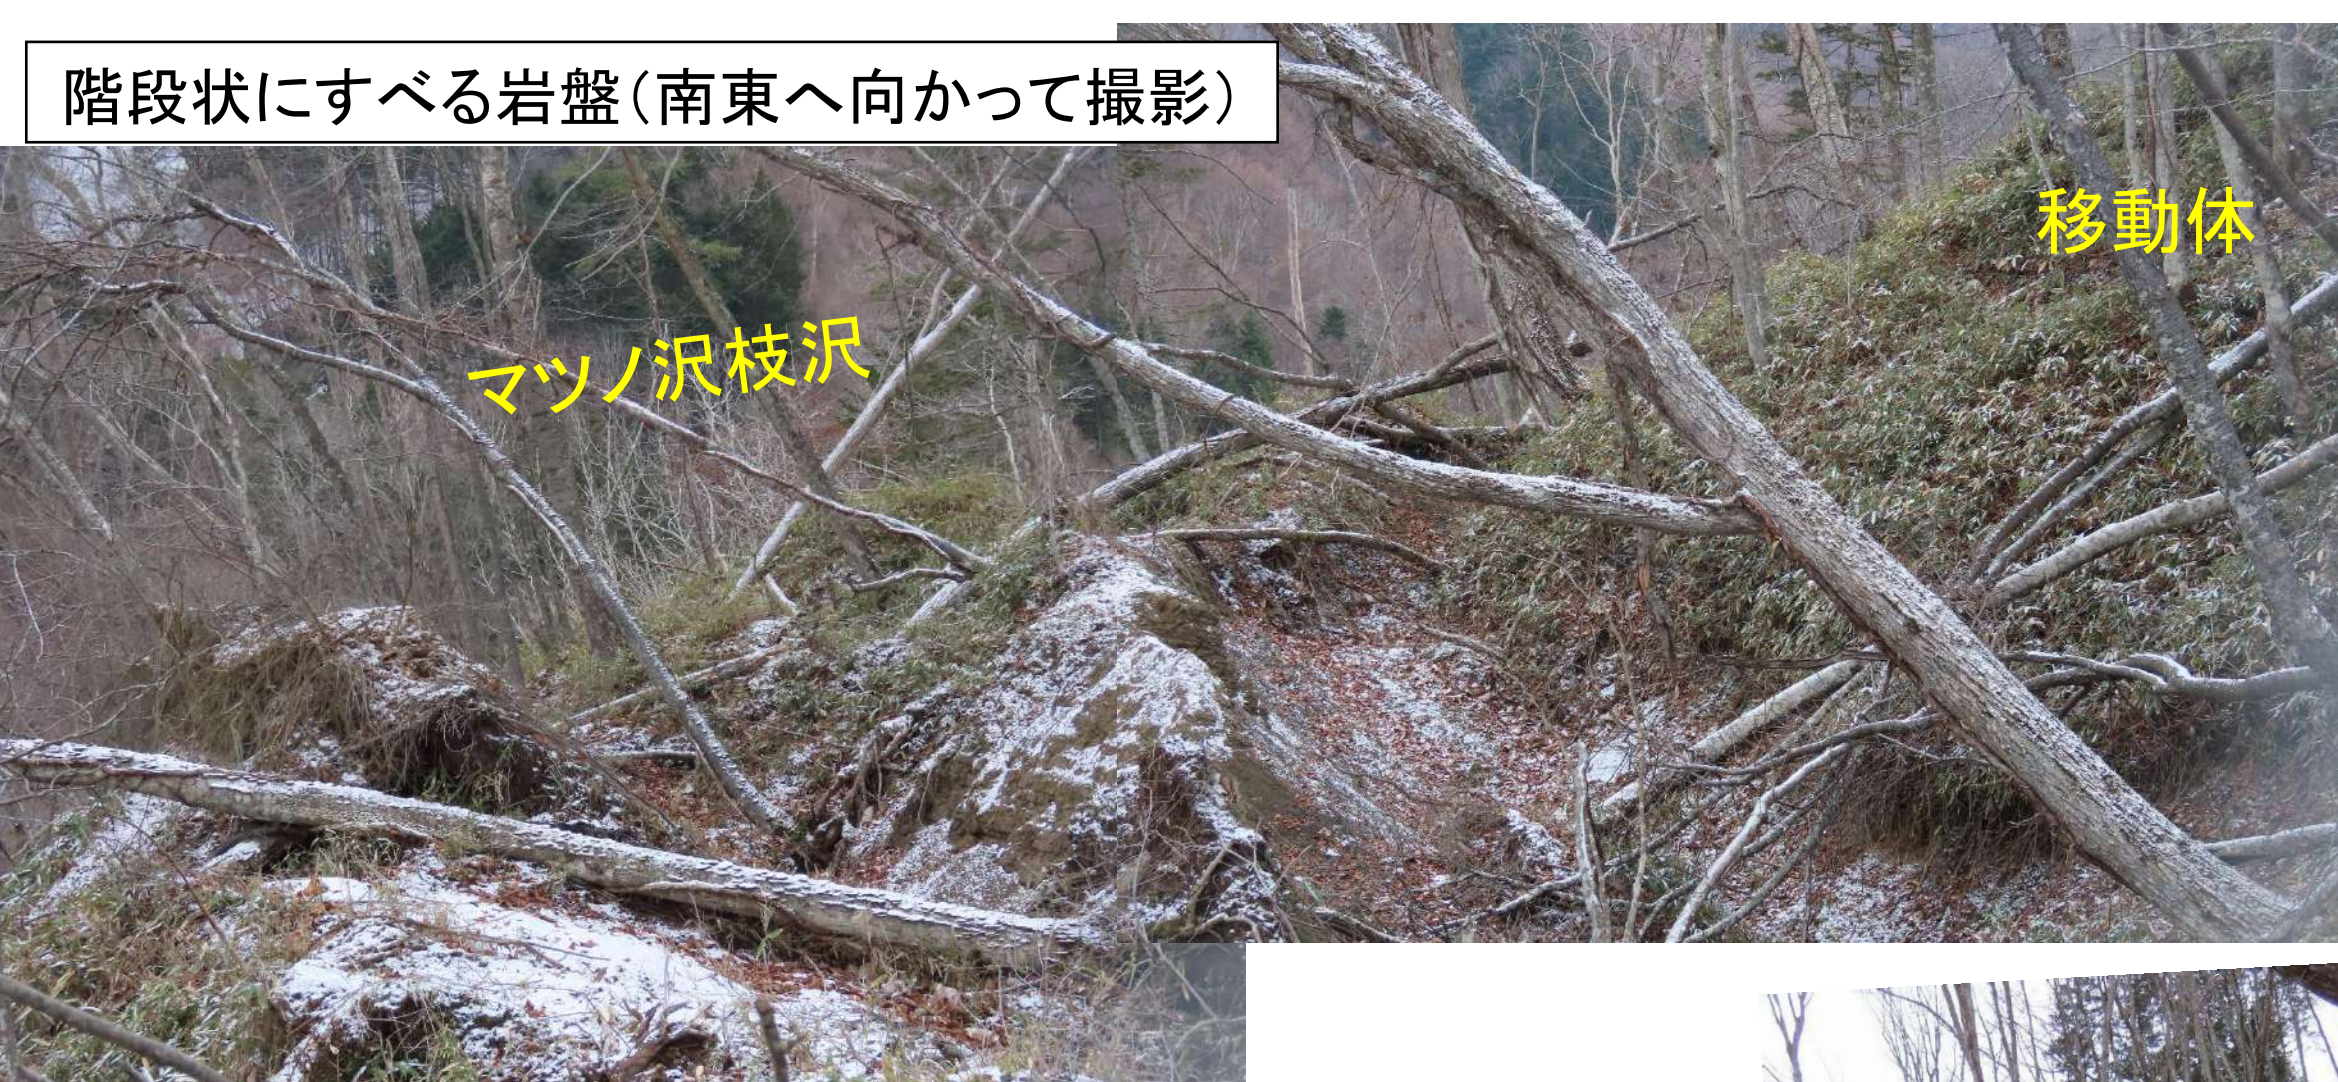
図13 崩壊地北東角の写真集(2020.11.29撮影)

階段状にすべる岩盤(南東へ向かって撮影)
