# 胆振東部地震における岩盤崩壊

## 「幌内地域およびシュルク沢・オッココ沢・東和川上流域の岩盤崩壊」

報告2021年10月26日(火)

岡 孝雄<sup>1)2)</sup>・関根達夫<sup>1)</sup>  
(1:NPO北海道地質学総合研究センターシニア研究員・2:(株)北海道技術コンサルタント技術顧問)

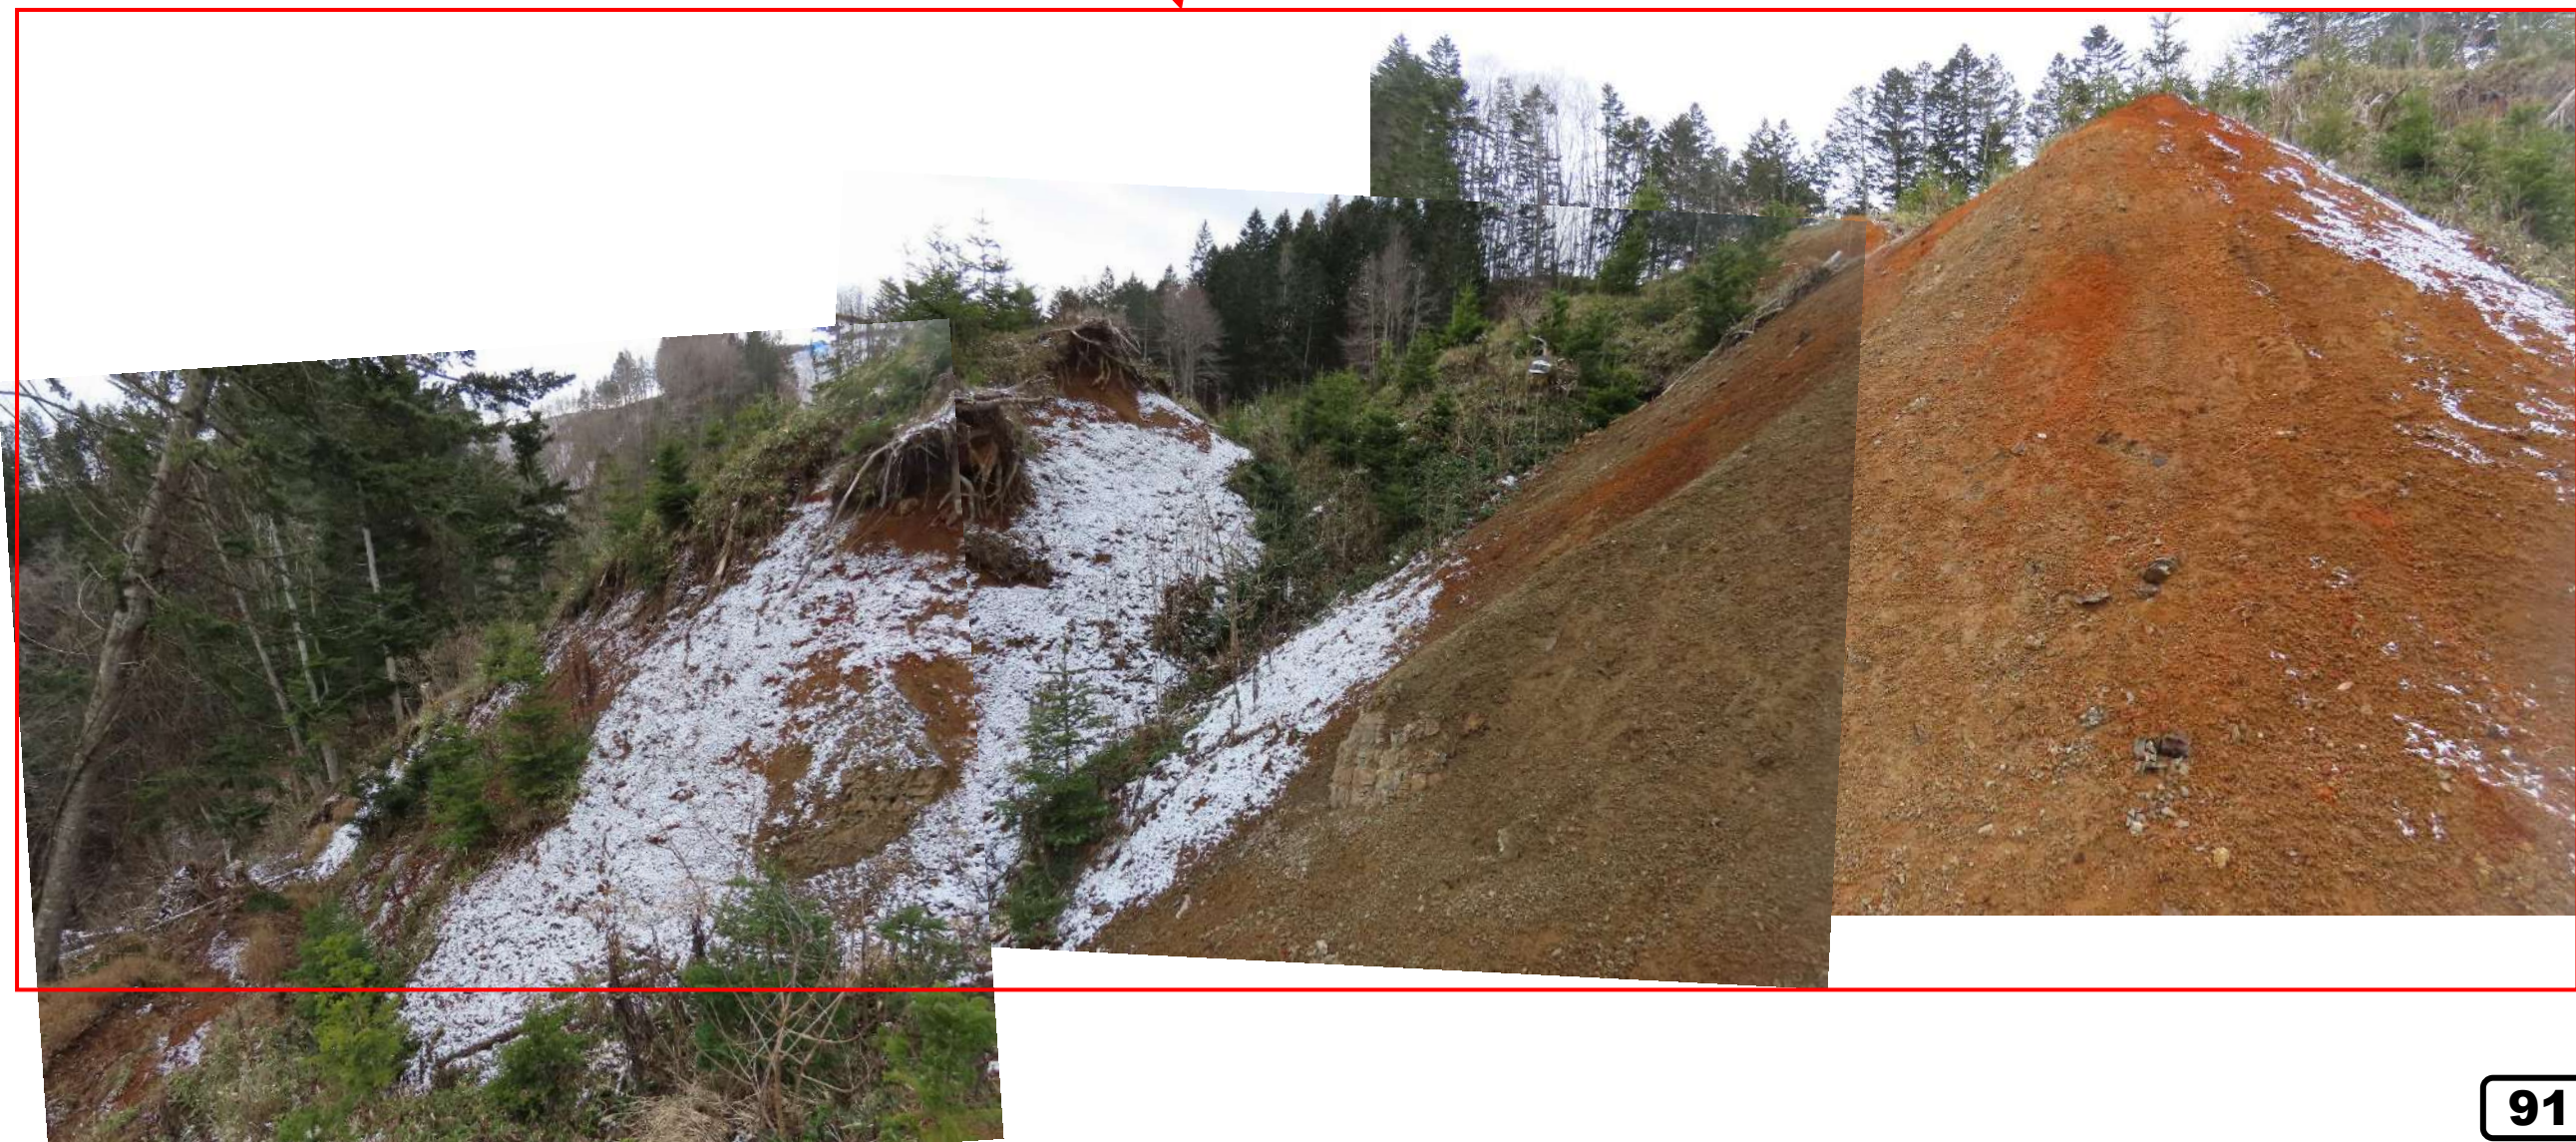
図25 崩壊地中部(B  
箇所)写真集  
—北側から2020.11.29  
撮影—

★崩壊の状況: 地すべり体はSE方向への流れ盤・層面すべりである。図17・19・20に示すように、斜面上には大小5つ程の地すべり移動体が存在し、局所的な小開溝も伴われる。

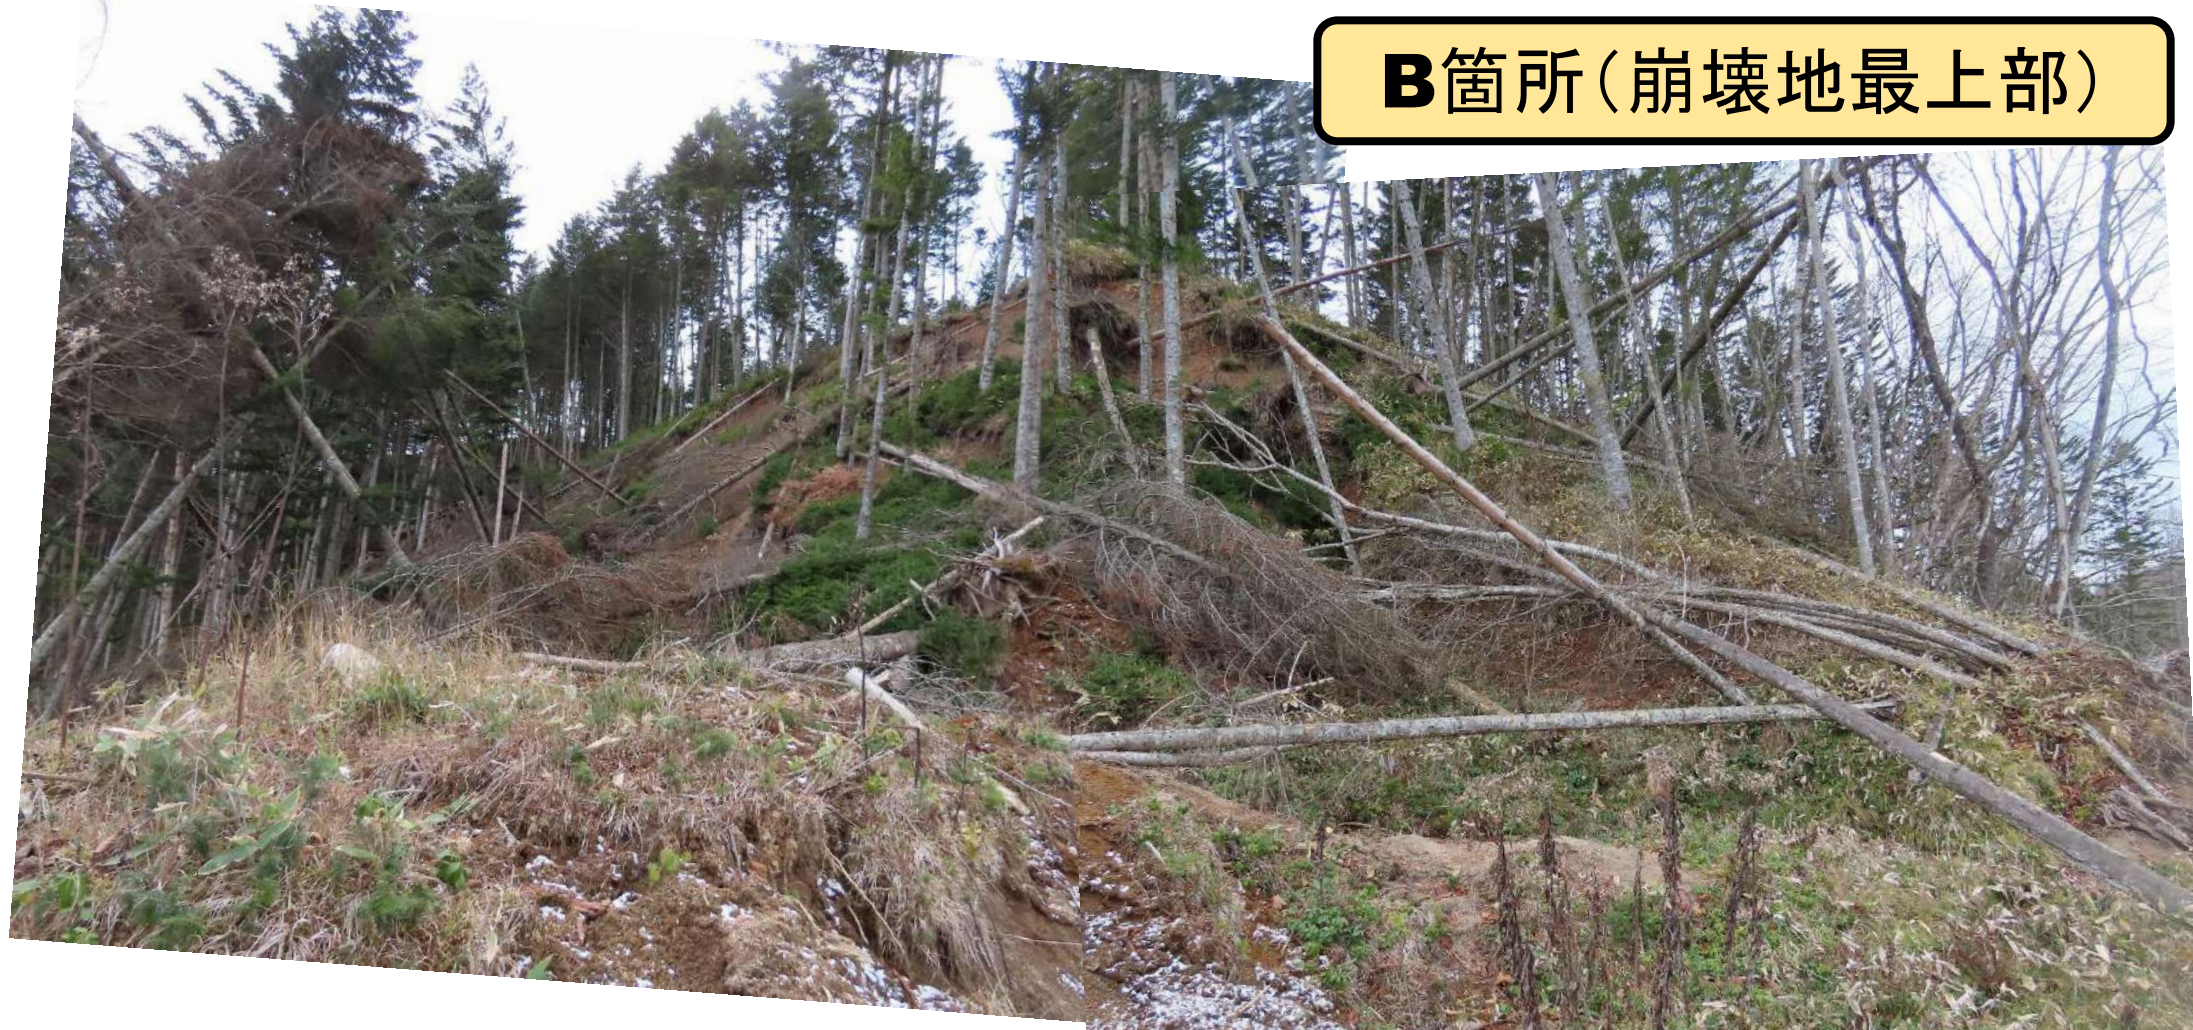
**図10 Hr-RC22**  
崩壊地最上部の  
写真集1  
(2020.11.29)

**B**箇所上段の崩壊した作業道  
から尾根状斜面を見下ろす

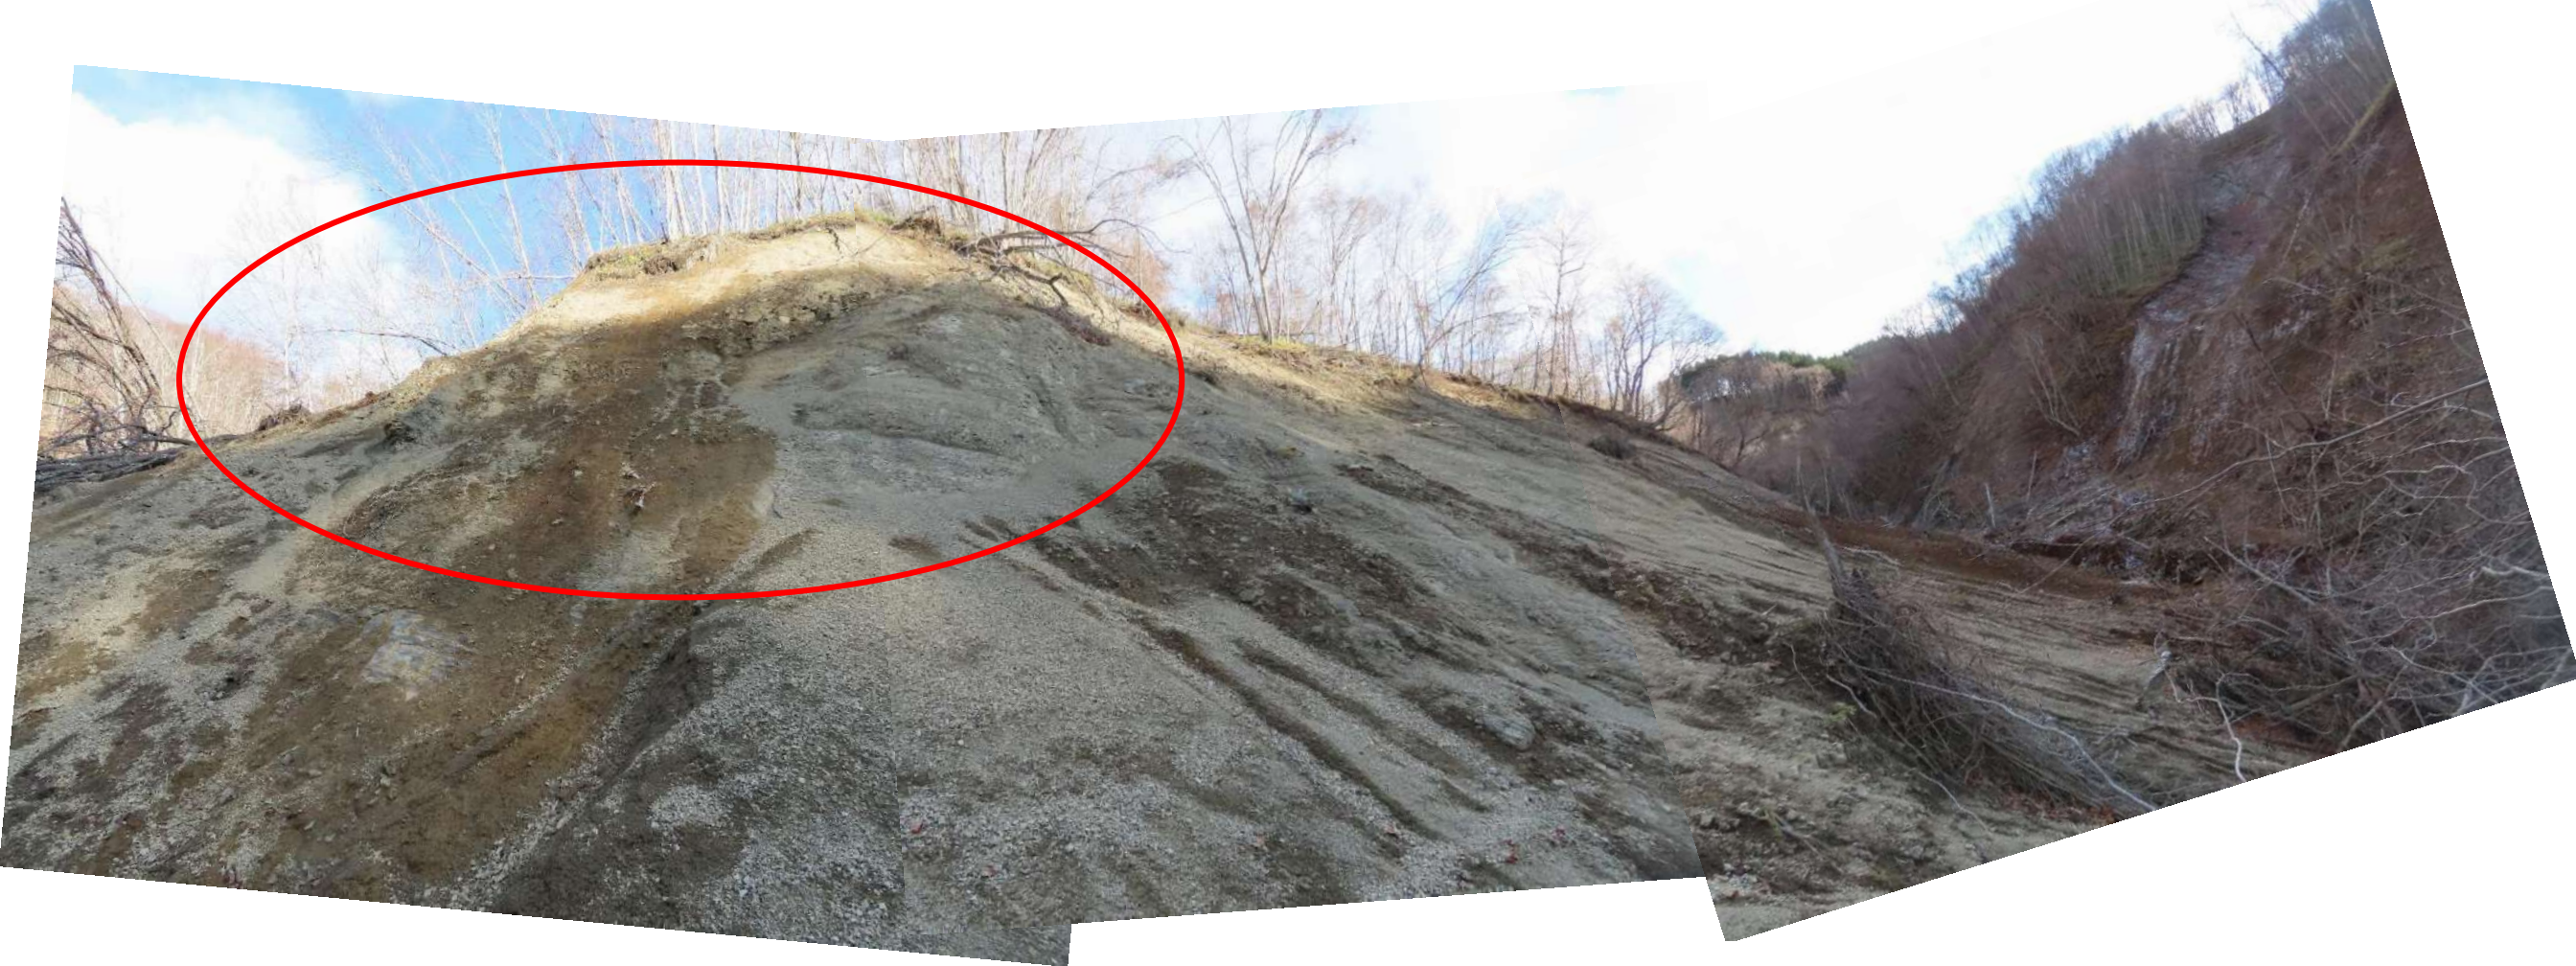
**図7 Hr-RC23崩壊地の  
写真集1(正面から撮影)  
(2020.11.29)**

★崩壊の状況: 地すべり的にはやや受け盤的で、W～SWへ崩落。

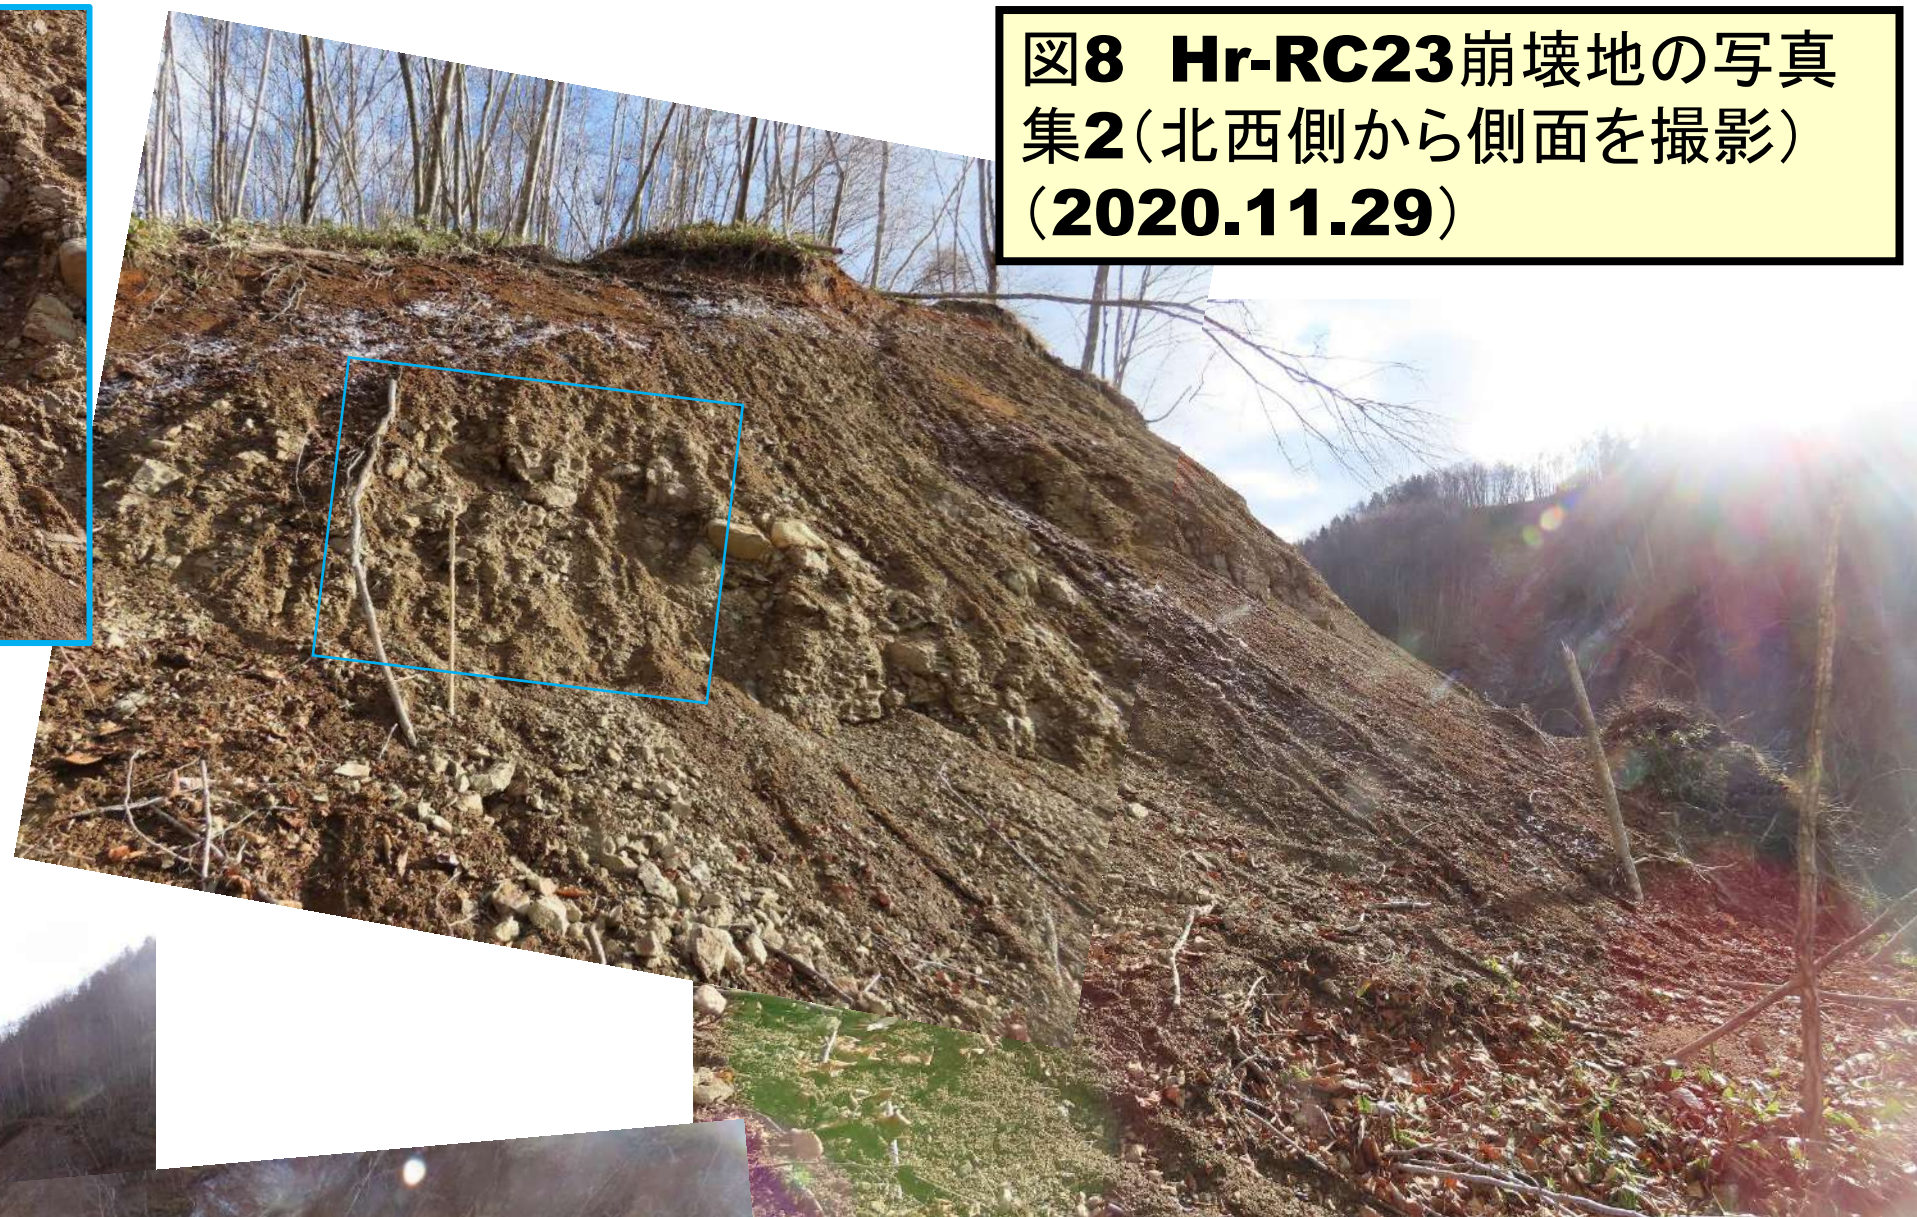
**図8 Hr-RC23崩壊地の写真集2(北西側から側面を撮影)**  
**(2020.11.29)**

層理測定:**N44° E·7° SE、**  
**N83° E·19° S。**

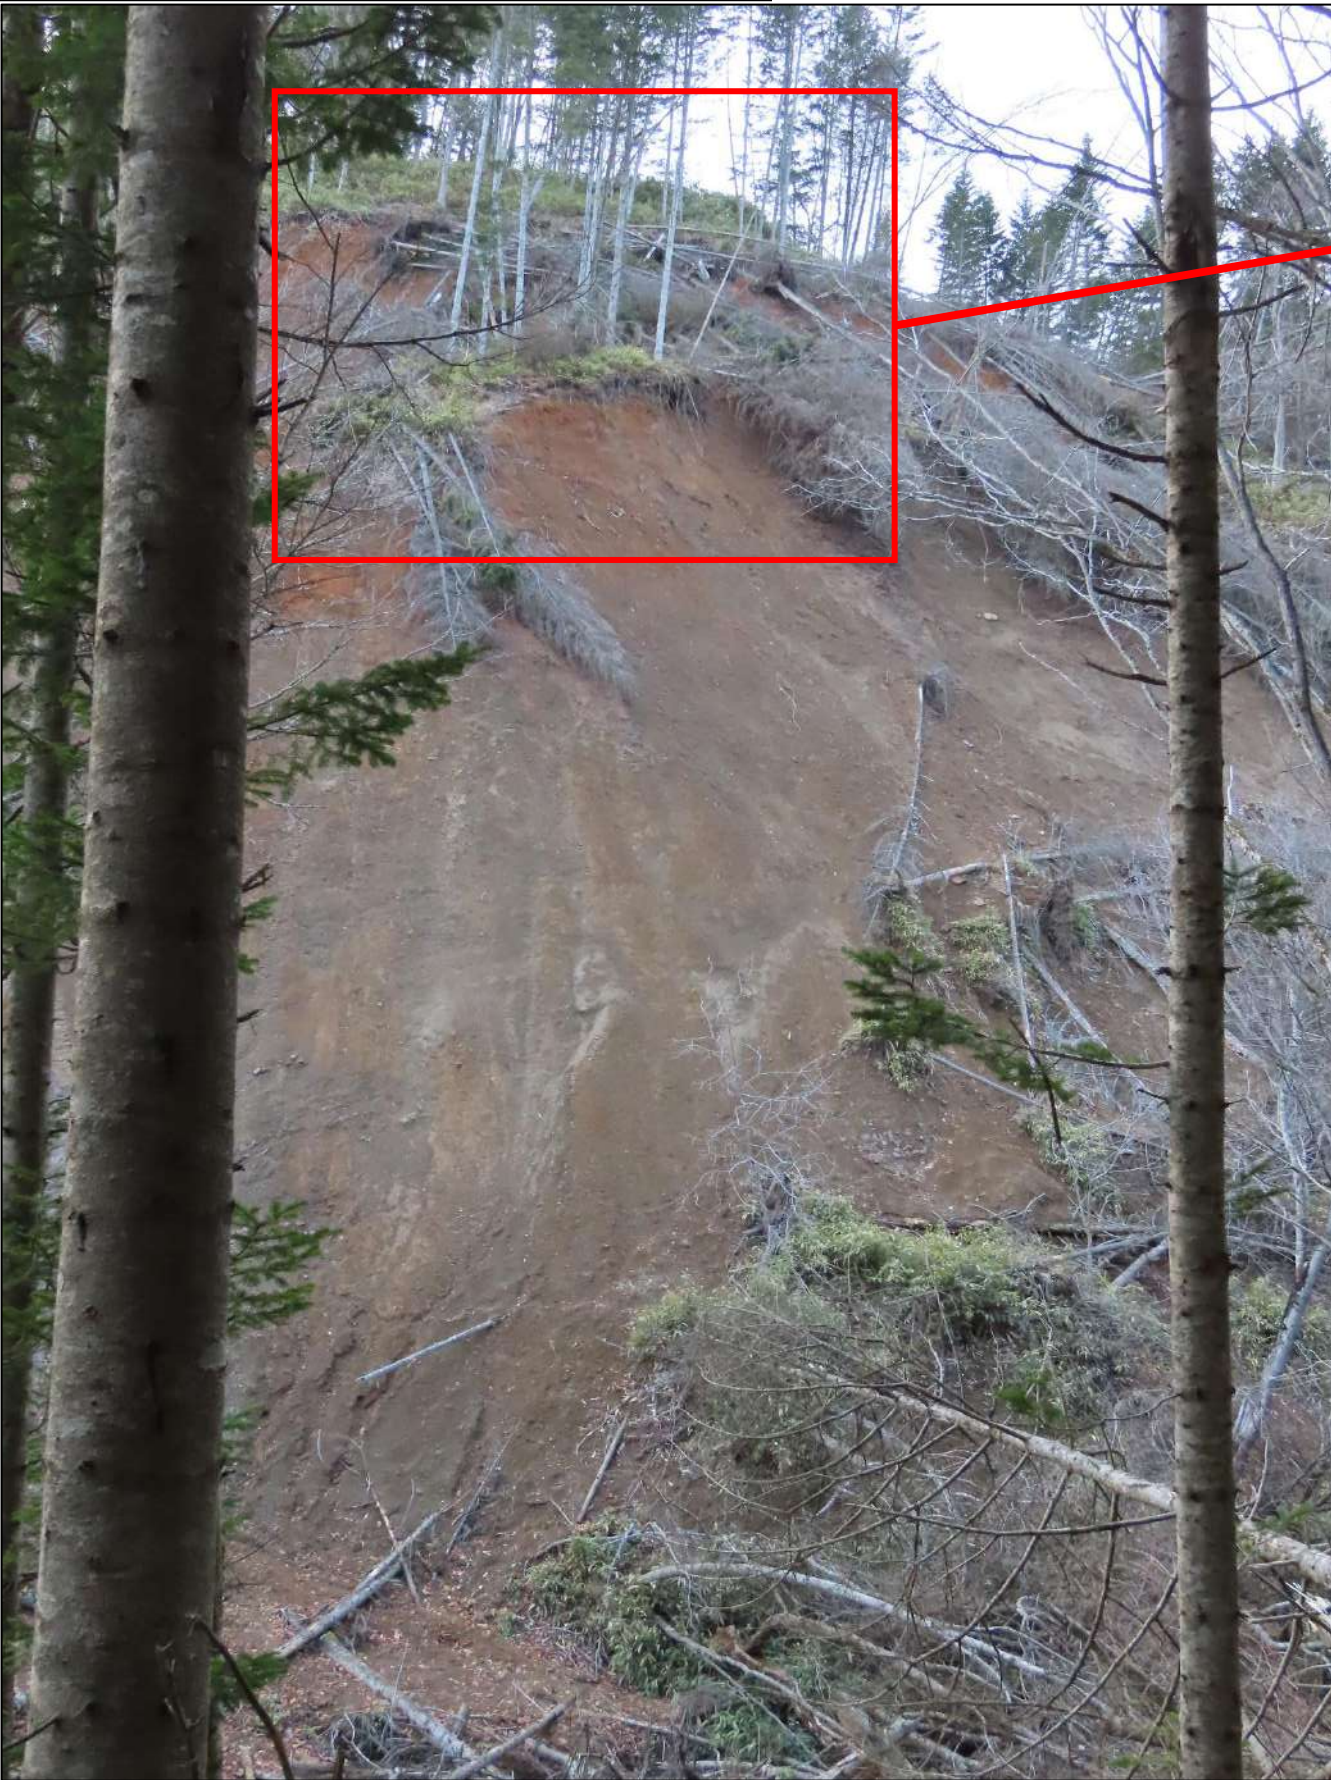
図7 Hr-RC27崩壊地の  
写真集2(2020.11.29)

前ページ3の  
移動体部分
