# 胆振東部地震における岩盤崩壊

# 「幌内地域およびシュルク沢・オッココ沢・東和川上流域の岩盤崩壊」

報告2021年10月26日(火)

**岡 孝雄<sup>1)2)</sup>・関根達夫<sup>1)</sup>**  
(1:NPO北海道地質学総合研究センターシニア研究員・2:(株)北海道技術コンサルタント技術顧問)

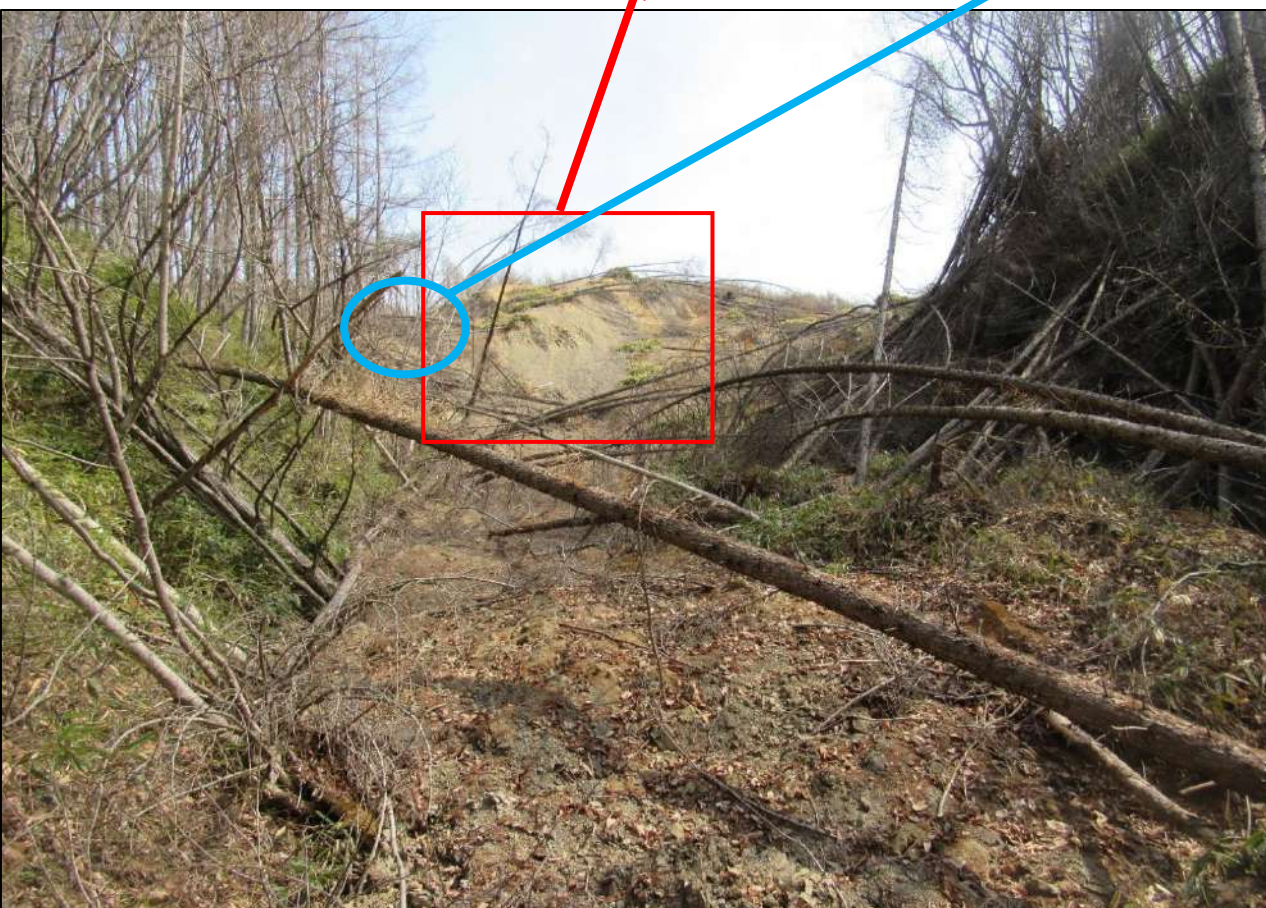
移動部と西側不動部の境界(赤破線)

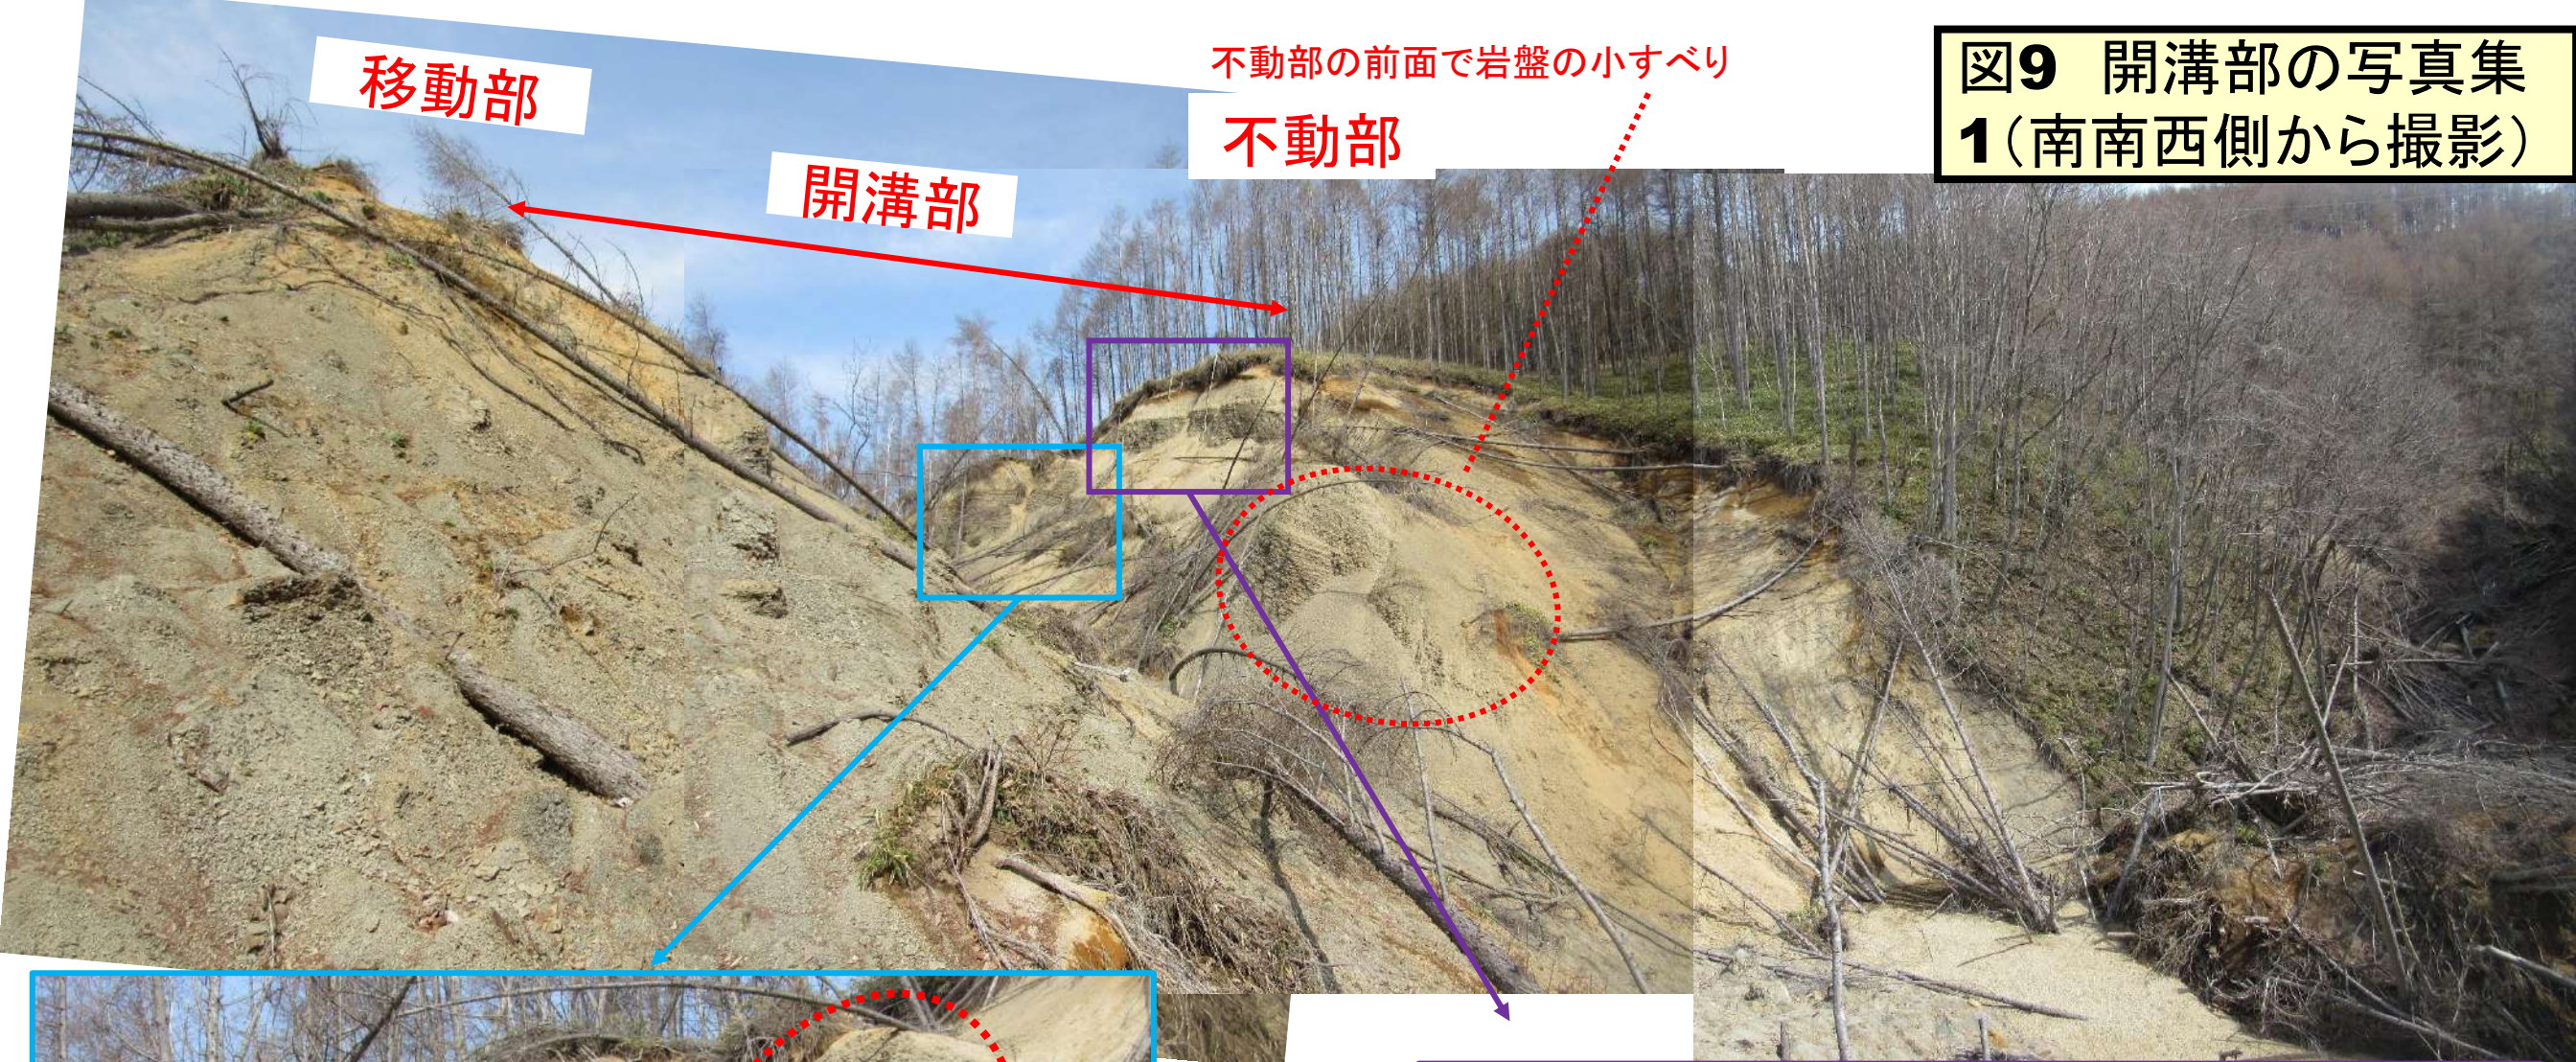
図9 開溝部の写真集  
1(南南西側から撮影)

不動部の前面で岩盤の小すべり  
不動部

不動部の前面で岩盤の小すべり

不動部の断面

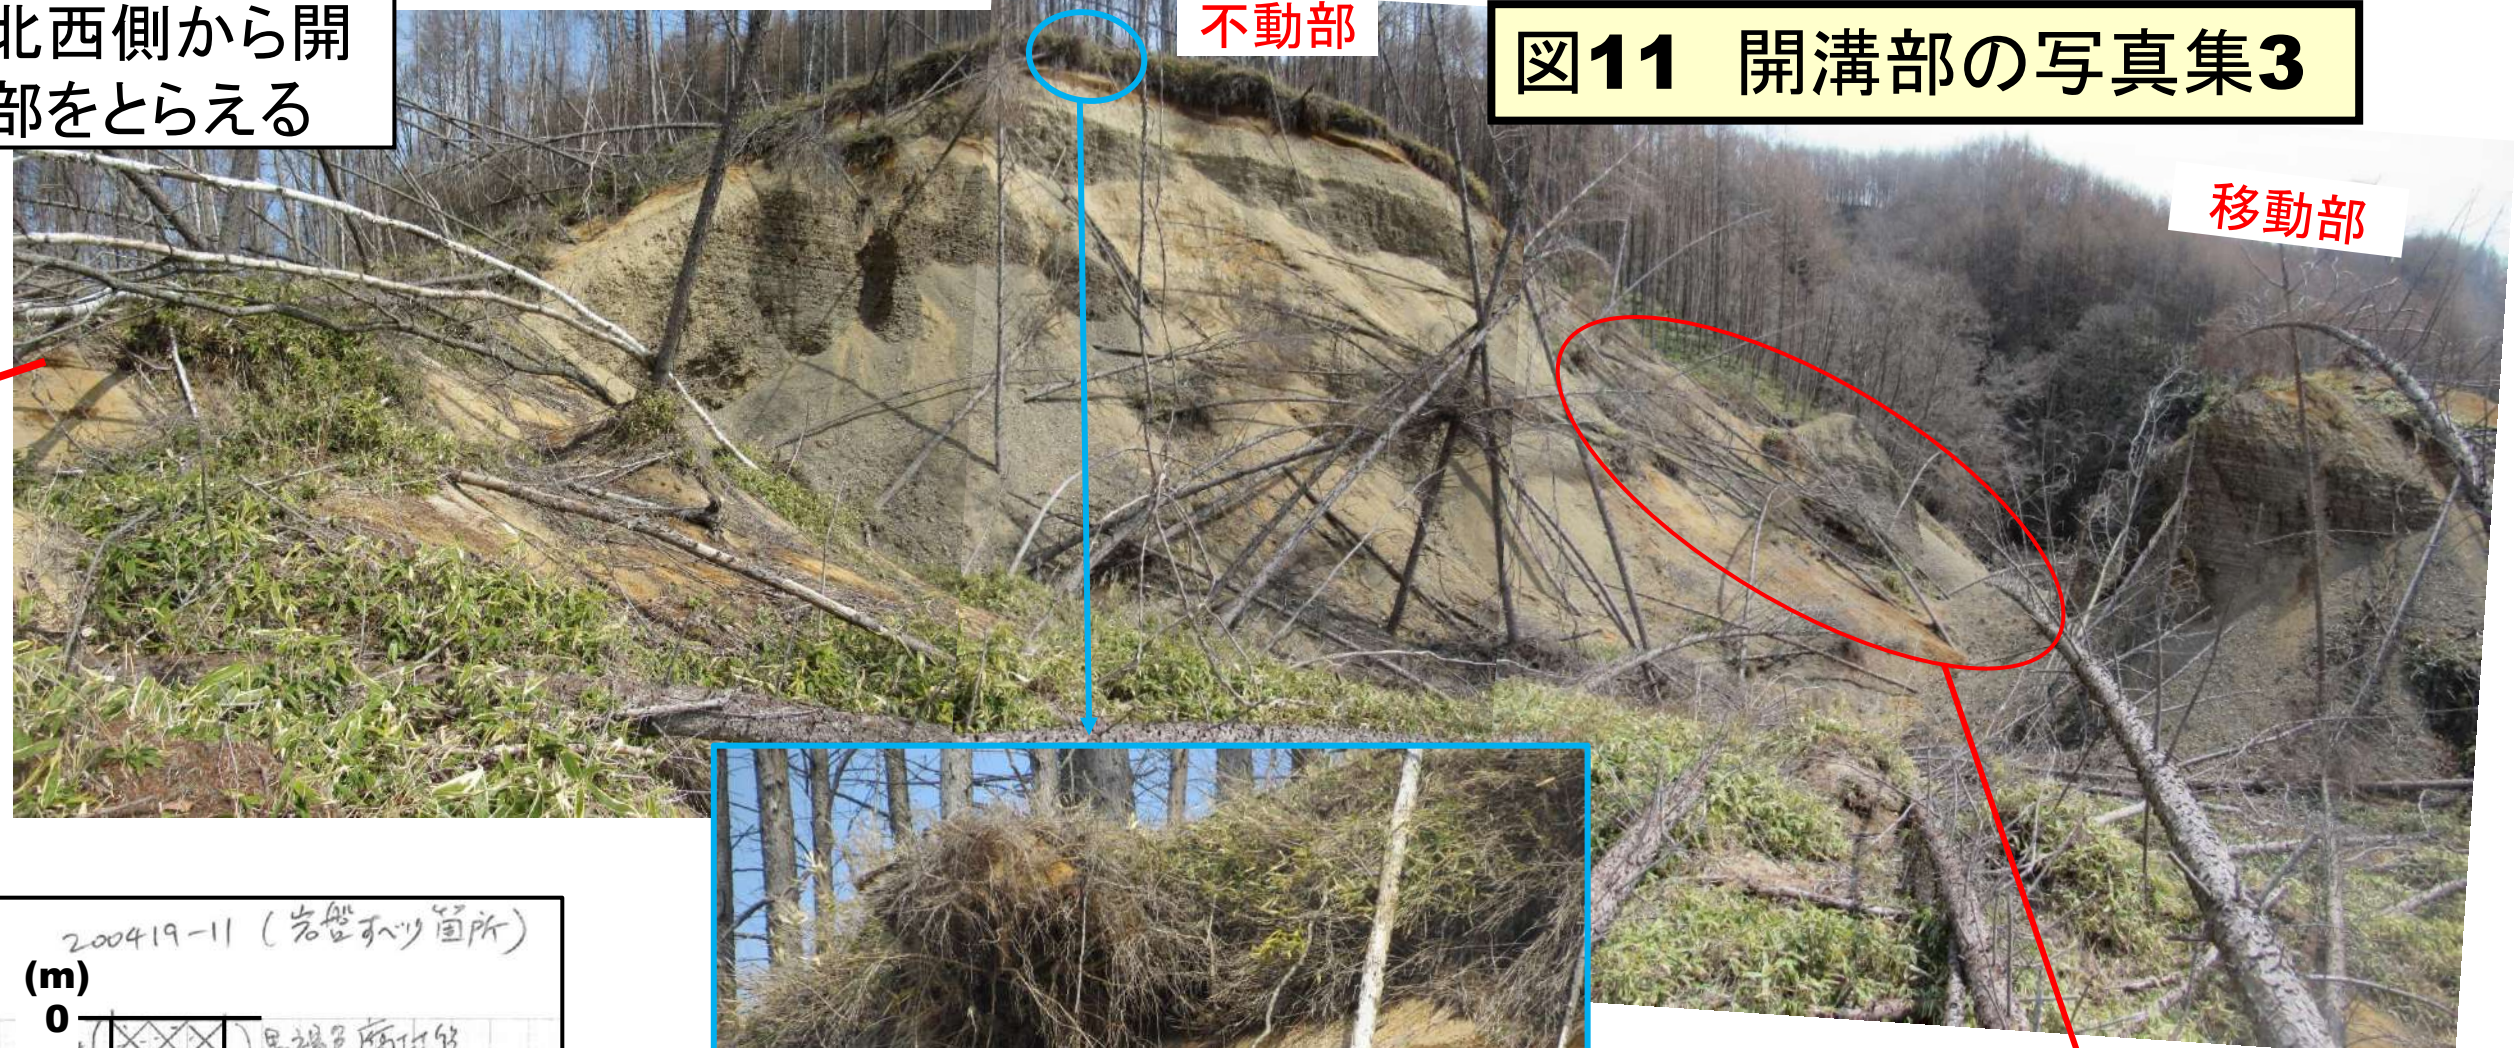
図12 表層(斜面)堆積物の写真(右)と柱状図

不動部の前面で岩盤の小すべり

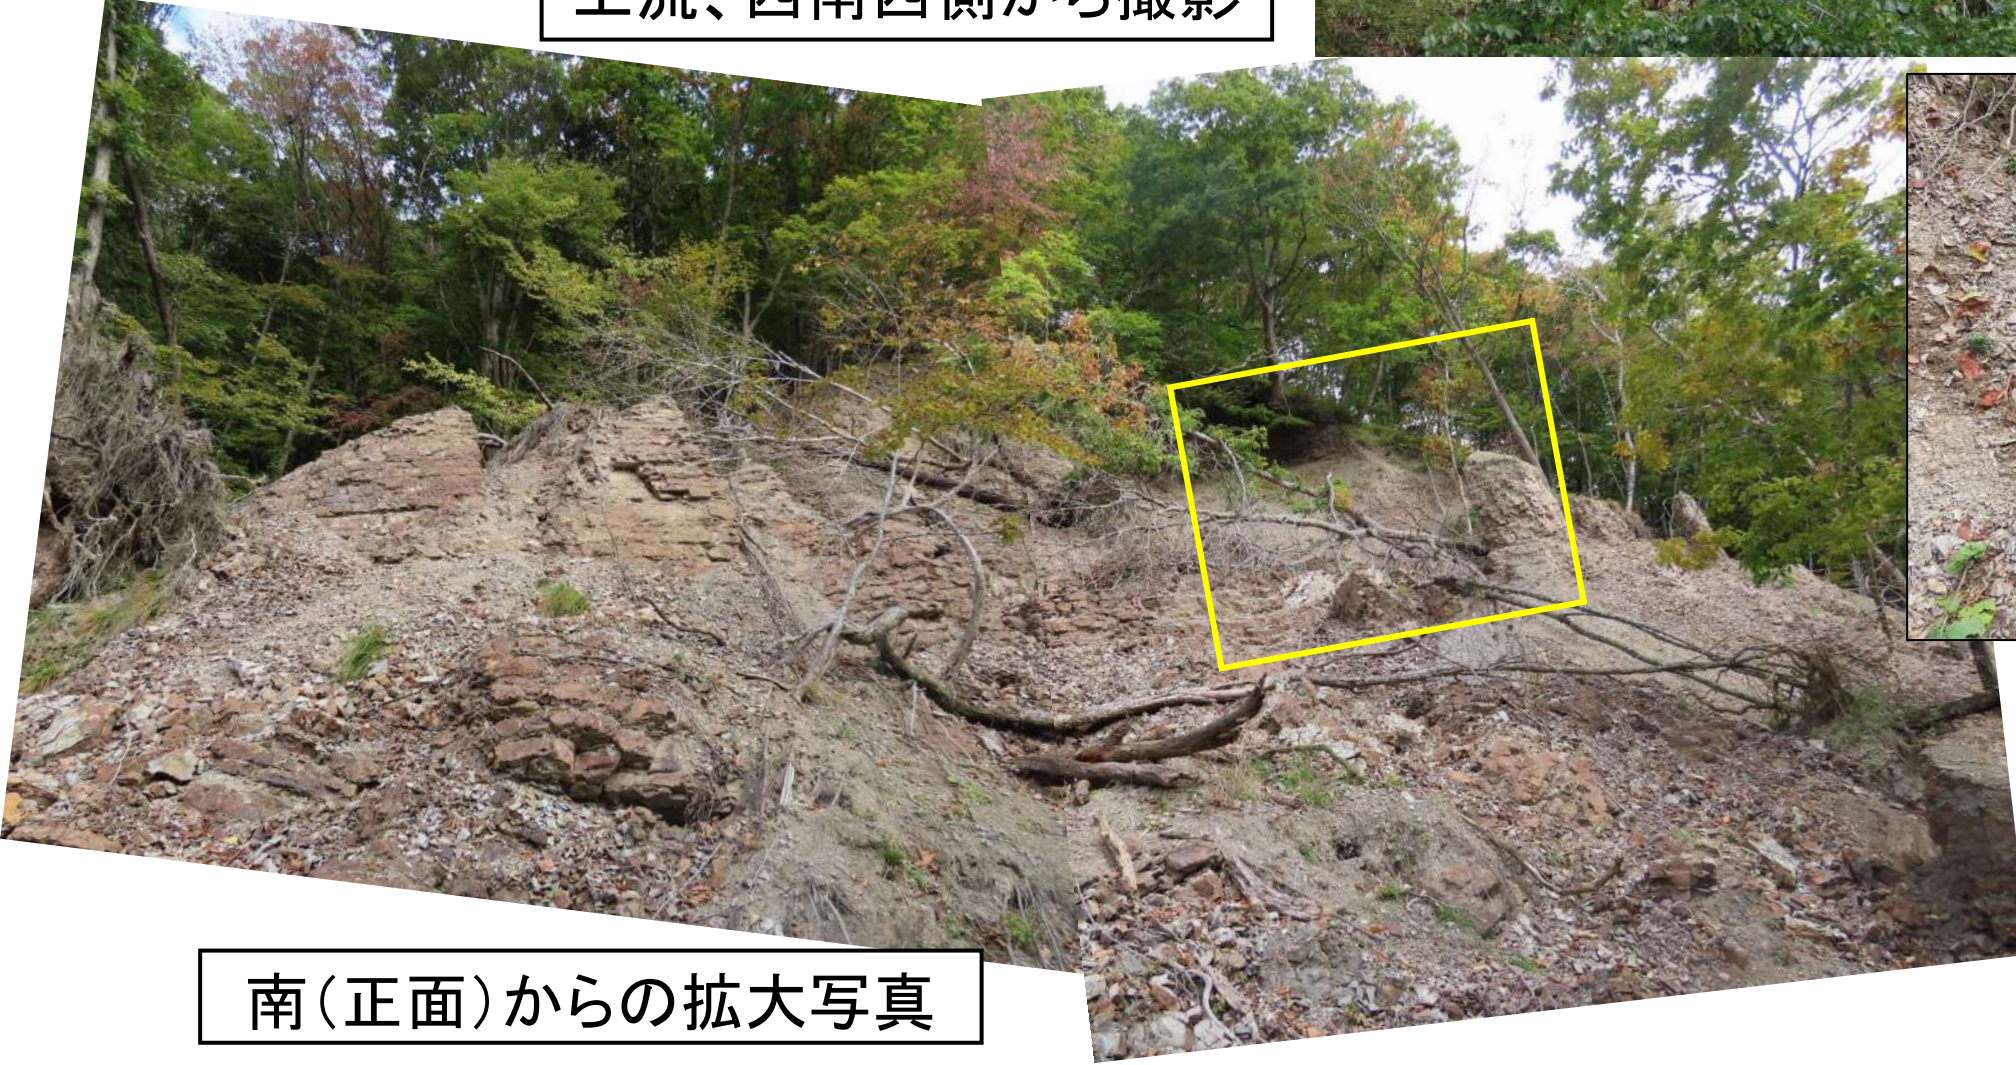
**図7 崩壊地写真集1**  
(2020. 10.11撮影)

上流、西南西側から撮影

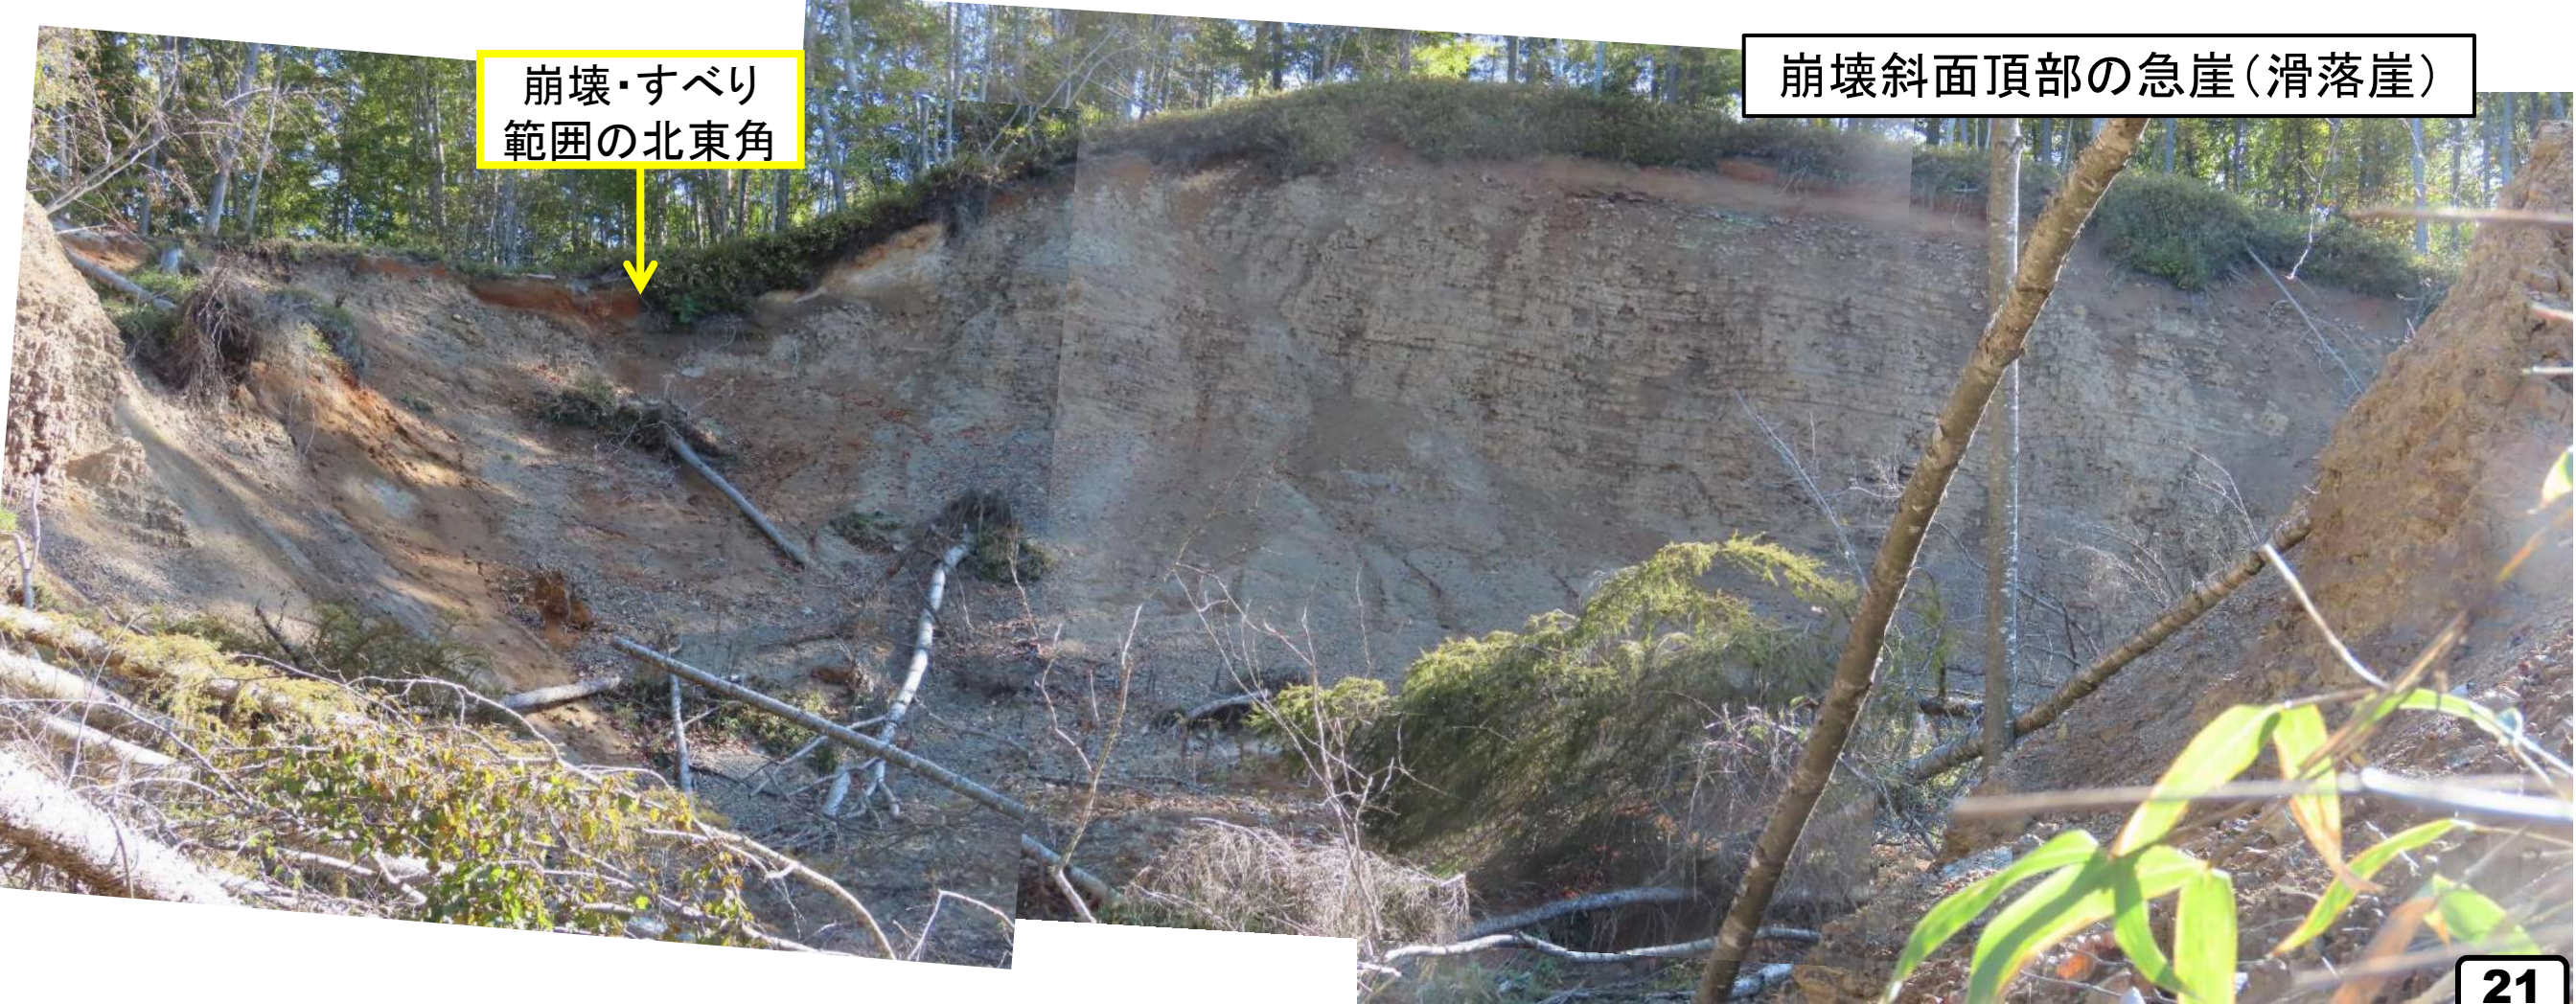
崩壊斜面頂部の急崖(滑落崖)

移動した岩盤ブロック

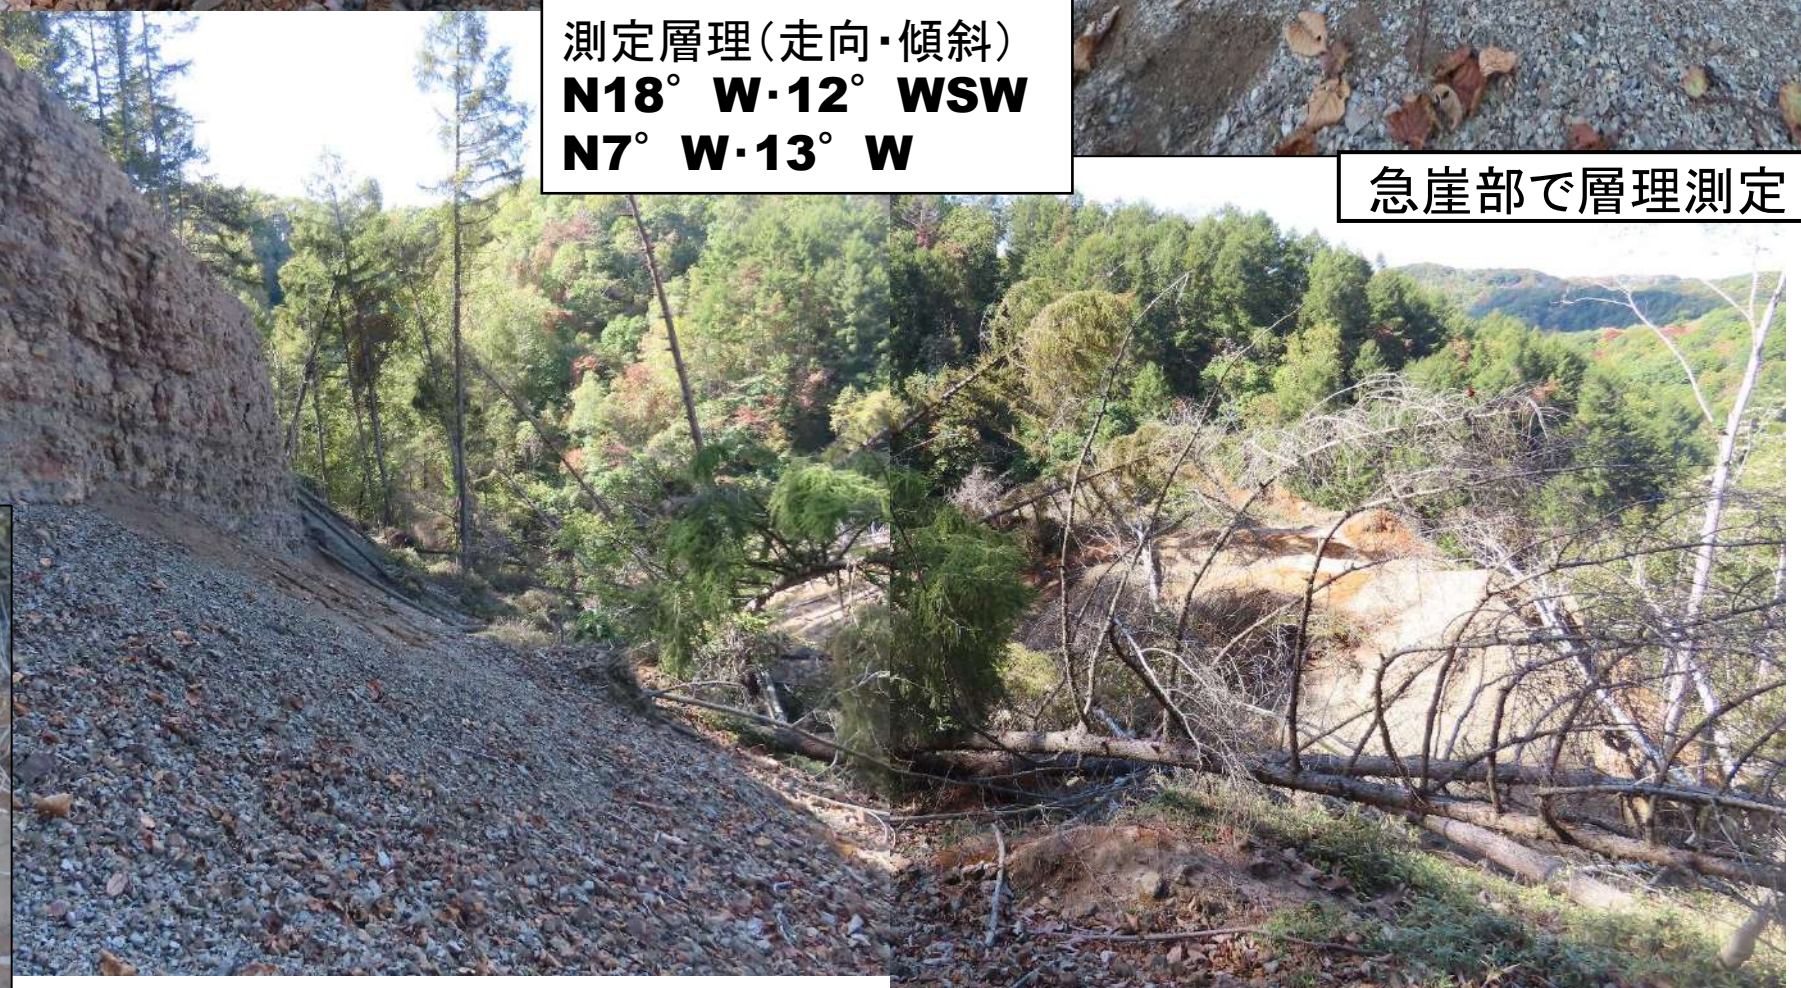
崩壊斜面頂部の斜面堆積物(層厚2~3m; 下位より泥岩角礫層→含泥岩角礫砂質泥層→降下軽石層Ta-dとそれに続くロームや降下軽石層)

左: 南西方向に向かう頂部の急崖(滑落崖)  
右: 下方斜面(崩壊岩盤・土砂の押し出し域—堆積域—)

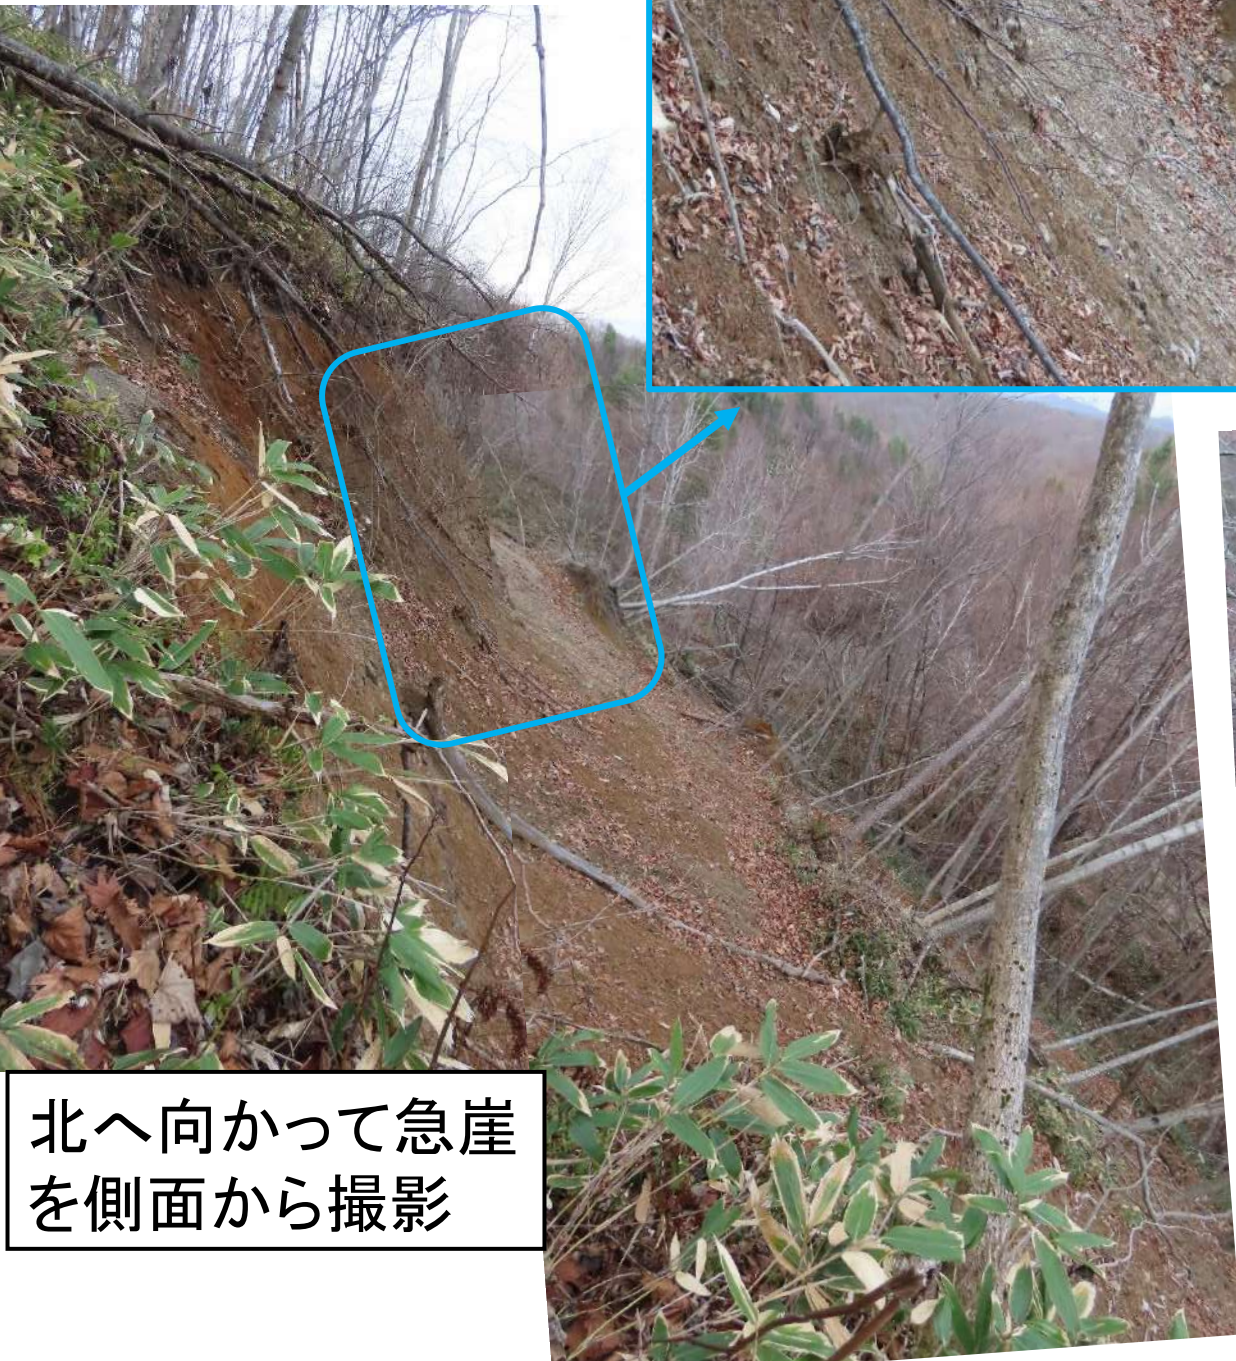
図6 斜面東端一谷側一の急崖部 (岩盤崩落)

北へ向かって急崖を側面から撮影

南へ向かって急崖を側面から撮影

東(谷側)へ緩傾斜で流れ盤

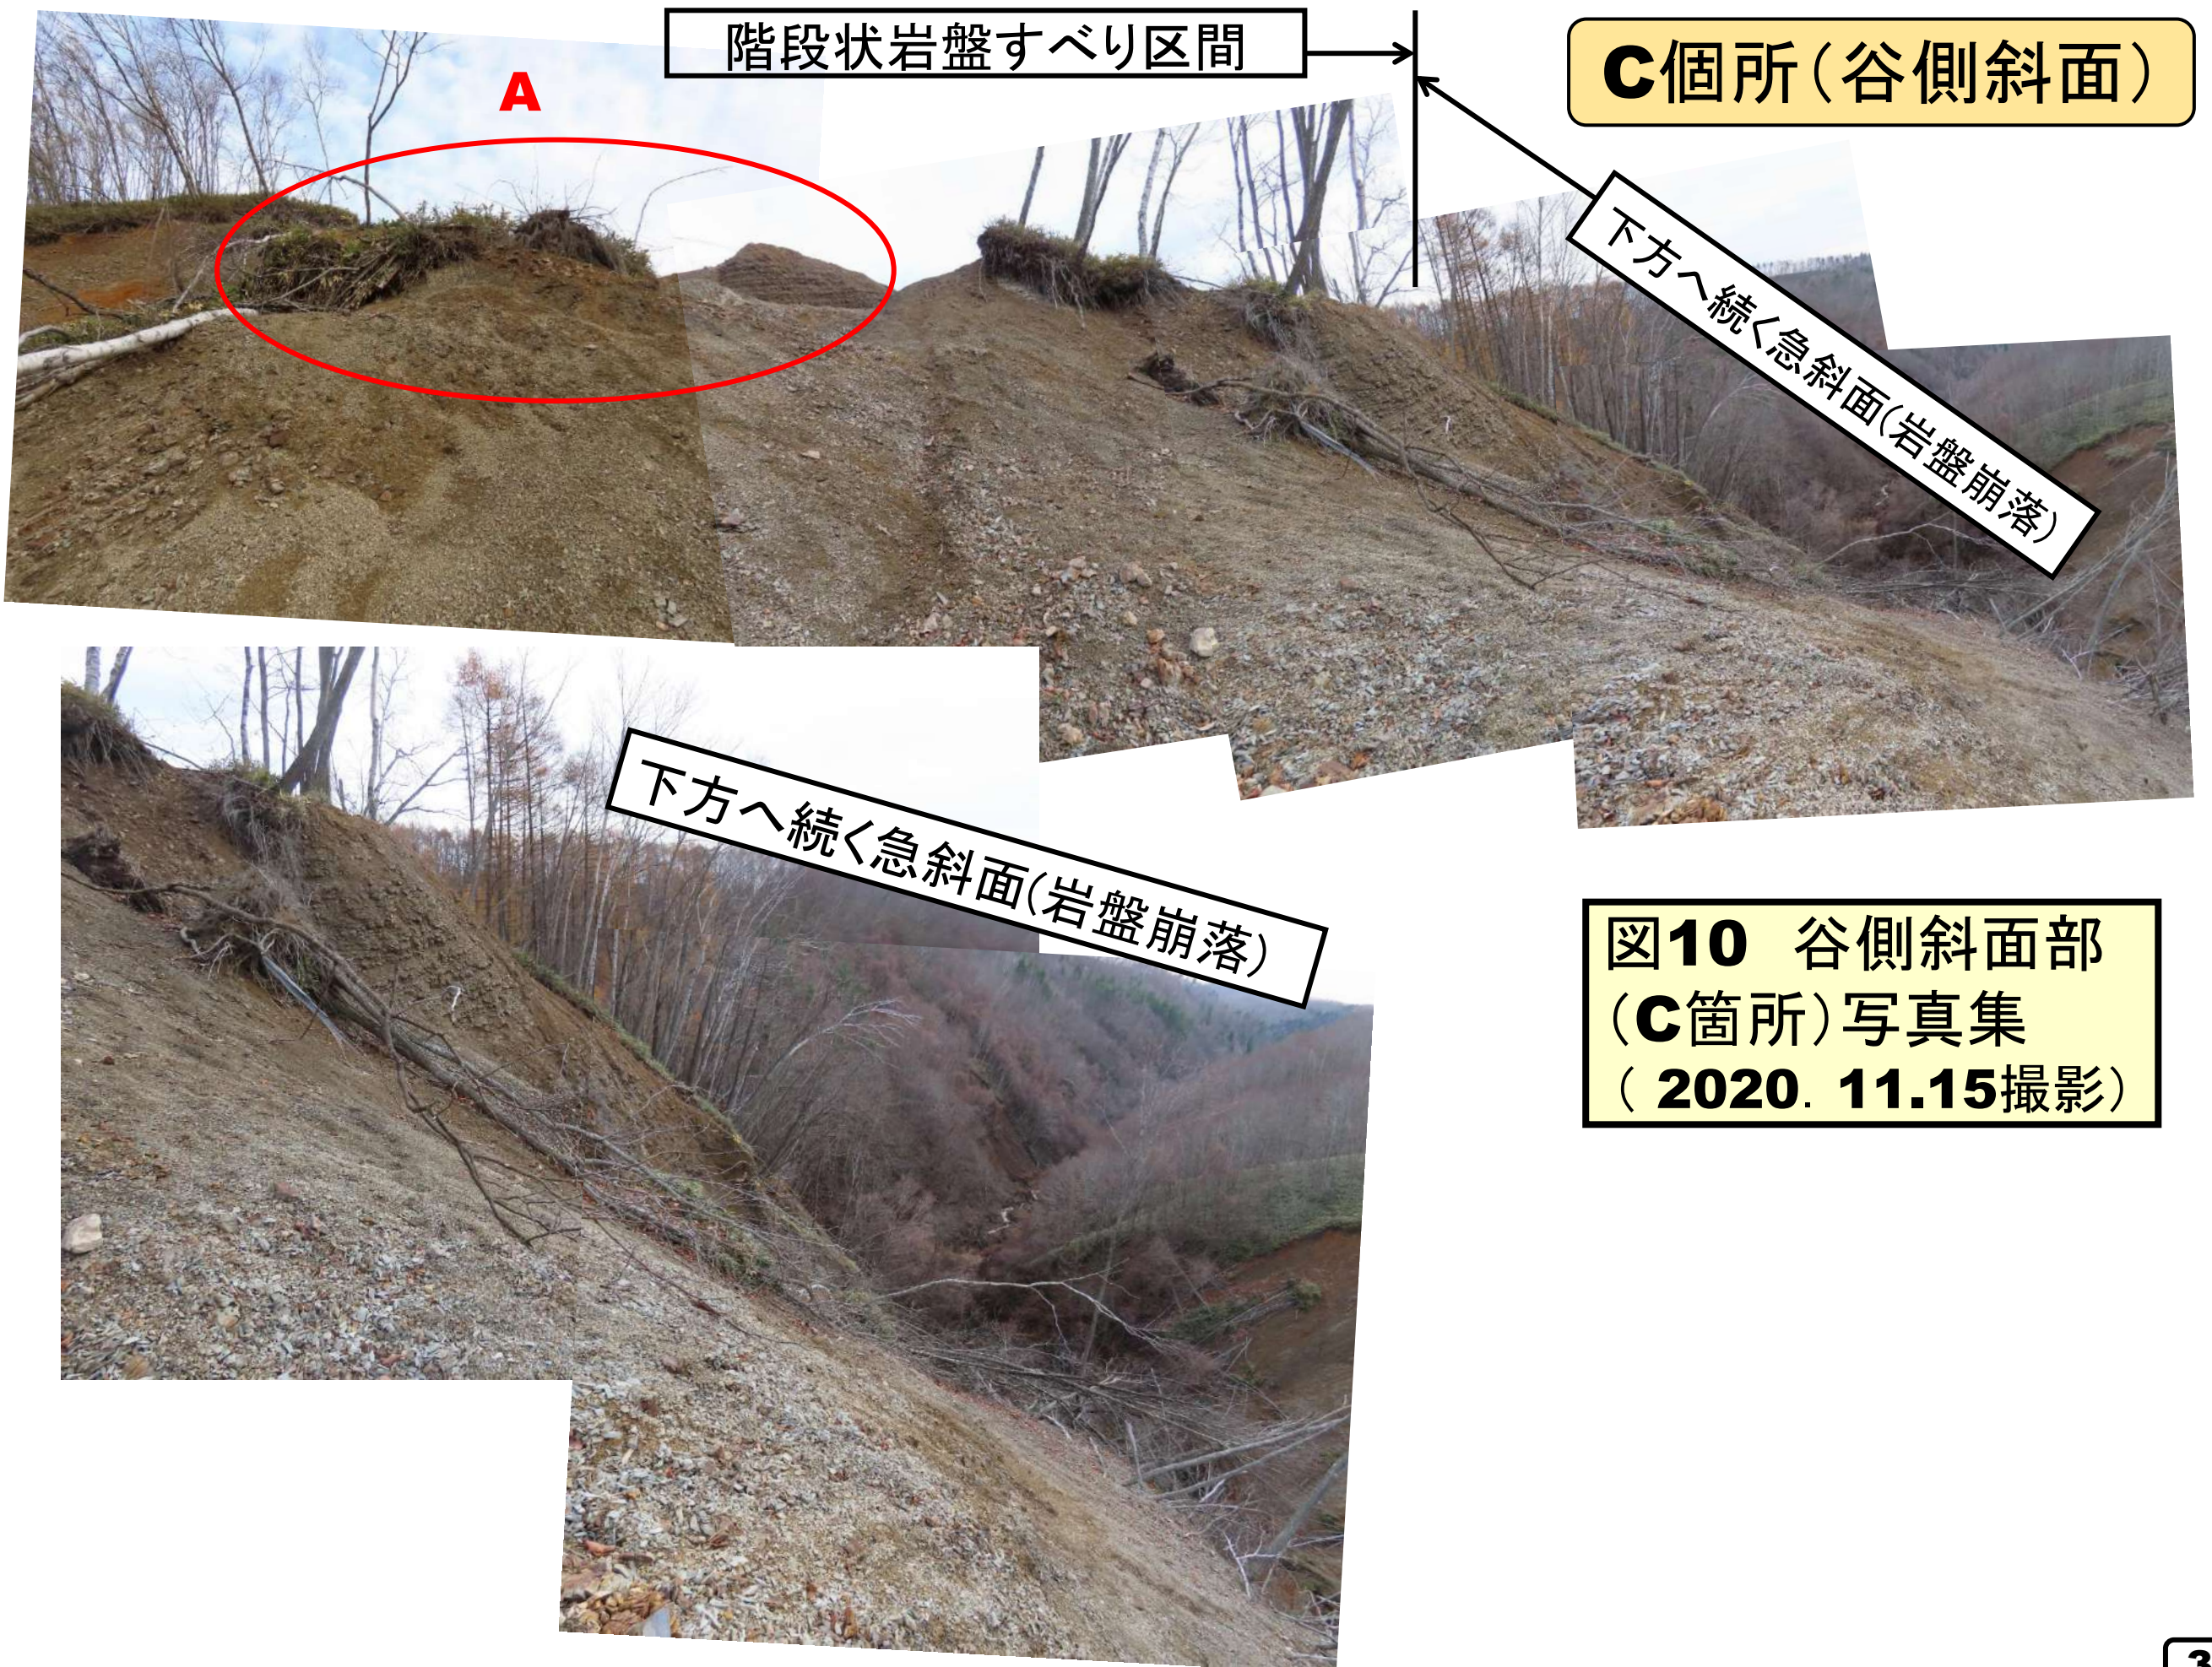
図10 谷側斜面部 (C箇所)写真集 (2020.11.15撮影)

階段状岩盤すべり区間

下方へ続く急斜面(岩盤崩落)

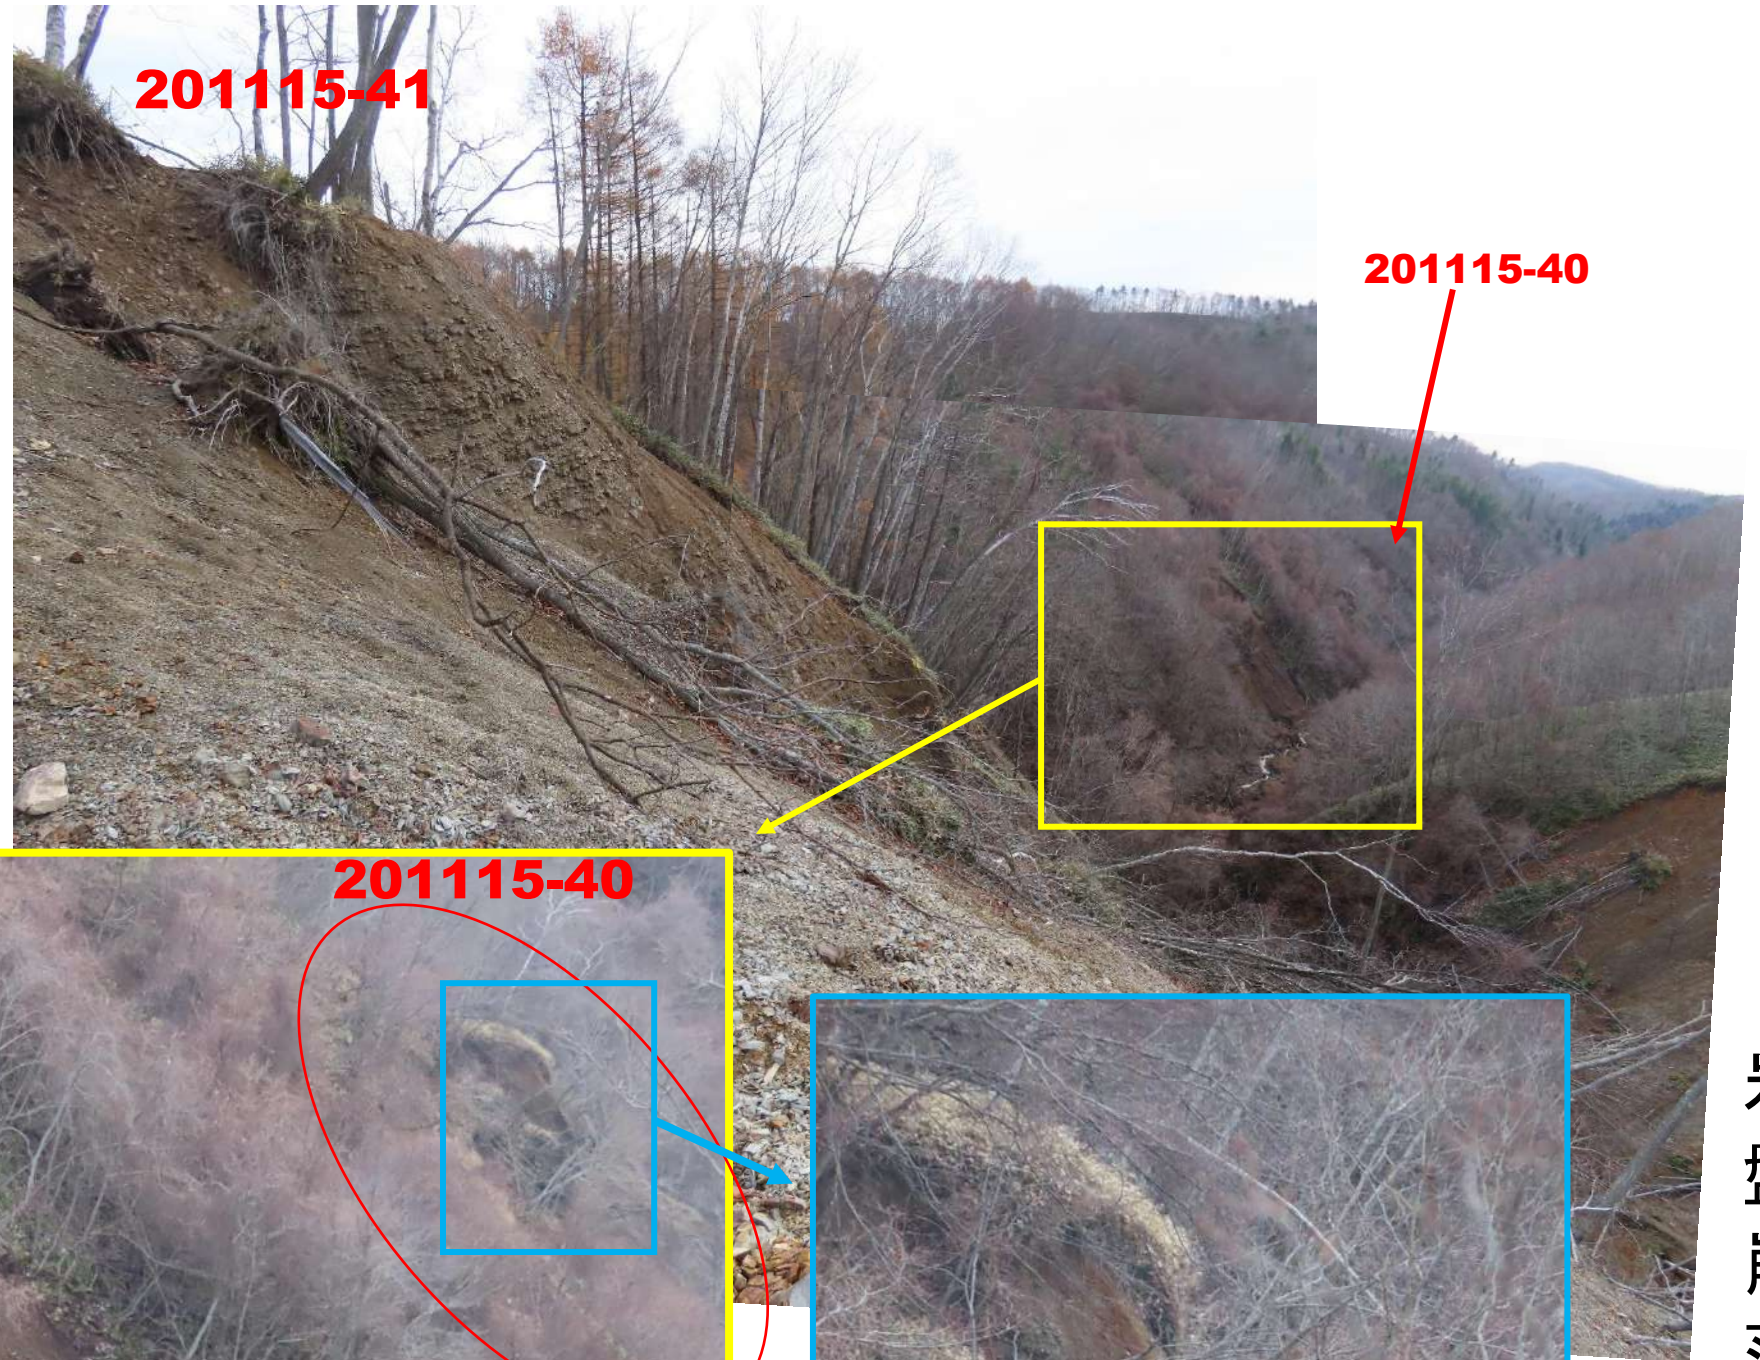
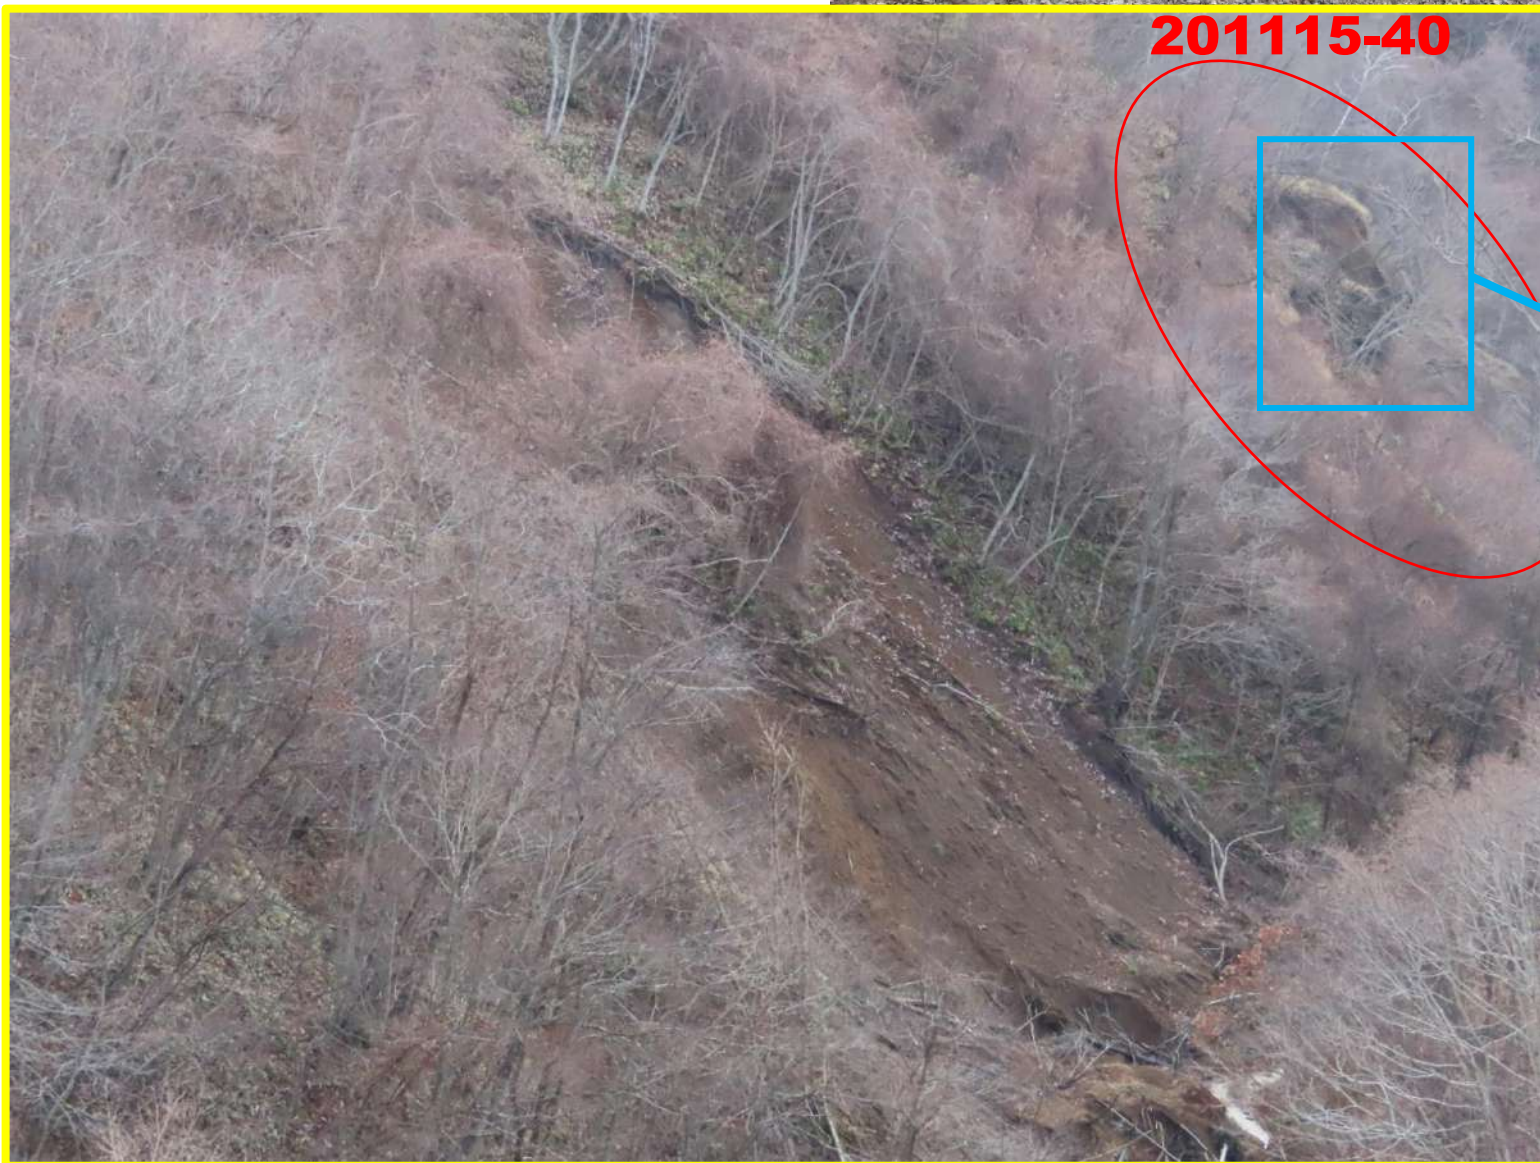
**図14 Sk-RC7  
の下流(201115-  
40)の写真集**

岩盤崩落が生じている
