# 胆振東部地震における岩盤崩壊

# 「幌内地域およびシュルク沢・オッココ沢・東和川上流域の岩盤崩壊」

報告2021年10月26日(火)

**岡 孝雄<sup>1)2)</sup>・関根達夫<sup>1)</sup>**  
(1:NPO北海道地質学総合研究センターシニア研究員・2:(株)北海道技術コンサルタント技術顧問)

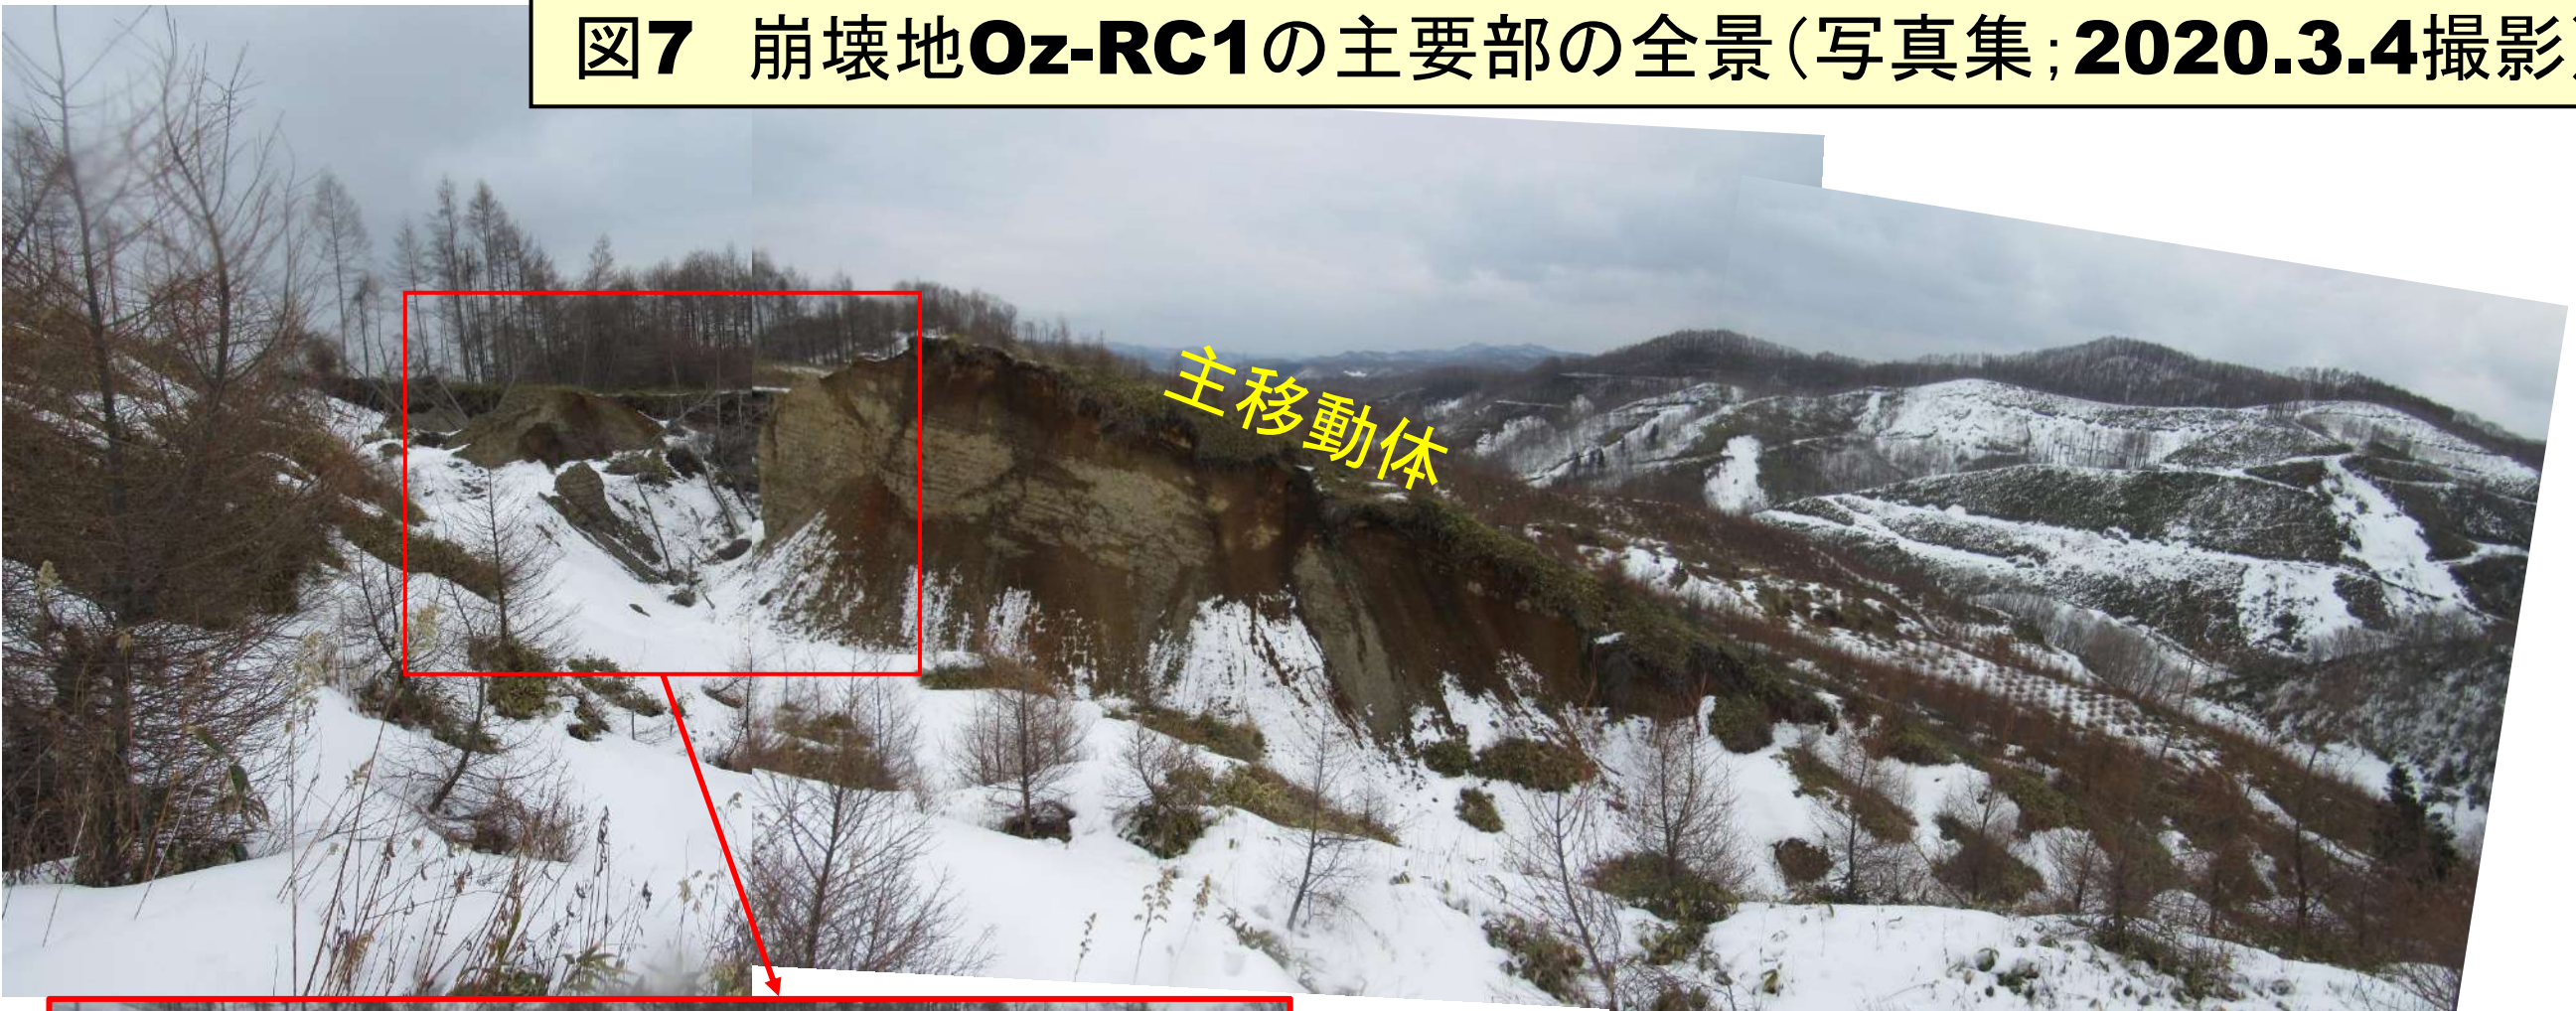
図7 崩壊地Oz-RC1の主要部の全景(写真集;2020.3.4撮影)

主移動体

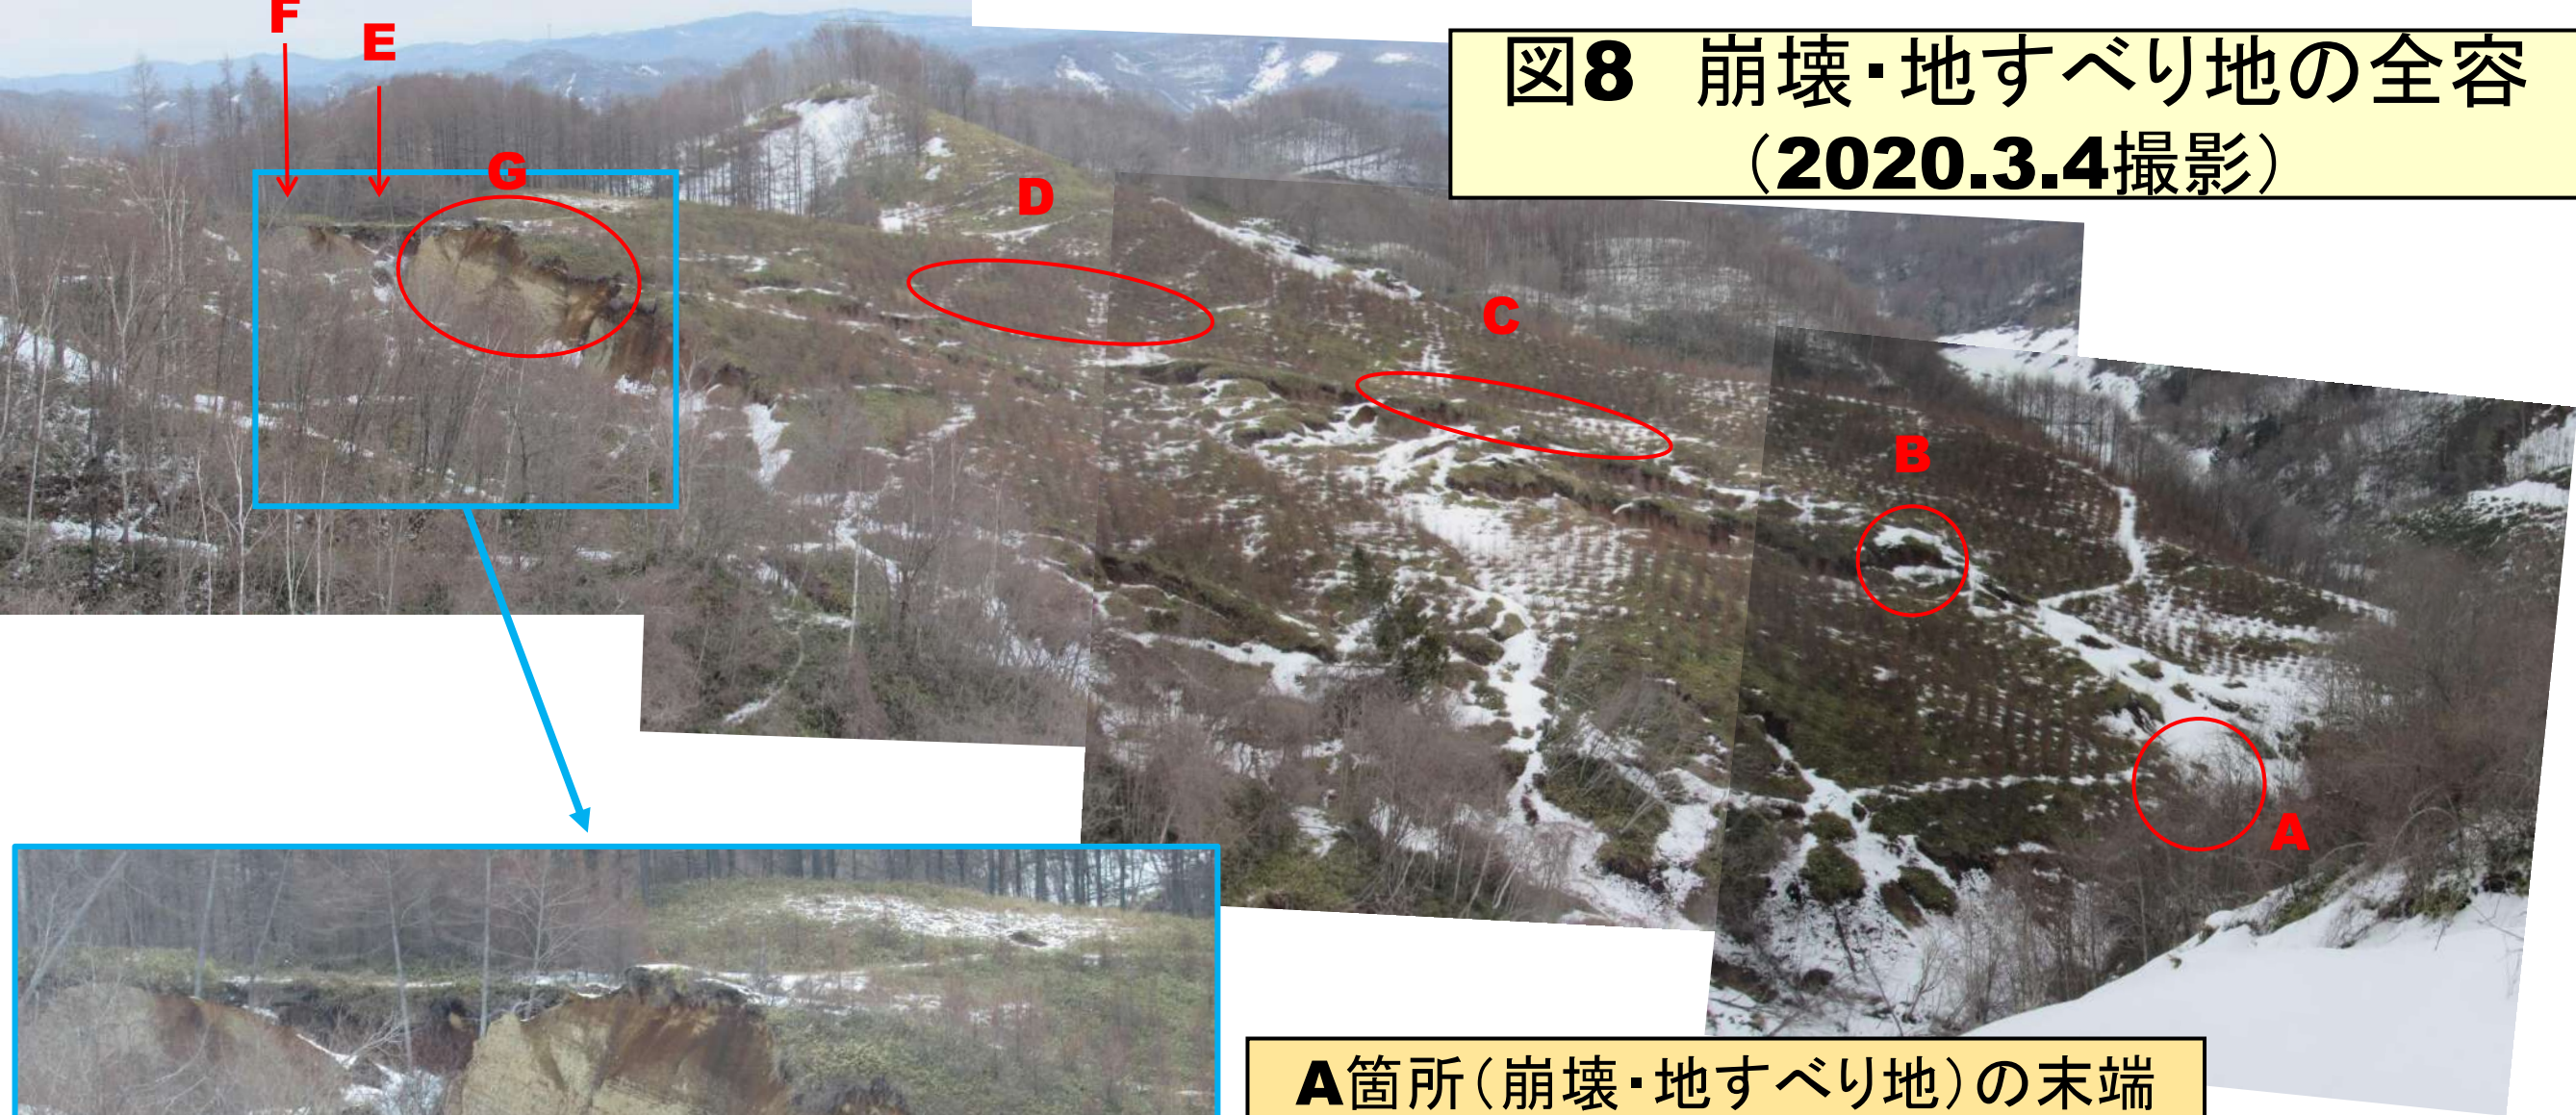
**図8** 崩壊・地すべり地の全容  
(2020.3.4撮影)

**A**箇所(崩壊・地すべり地)の末端

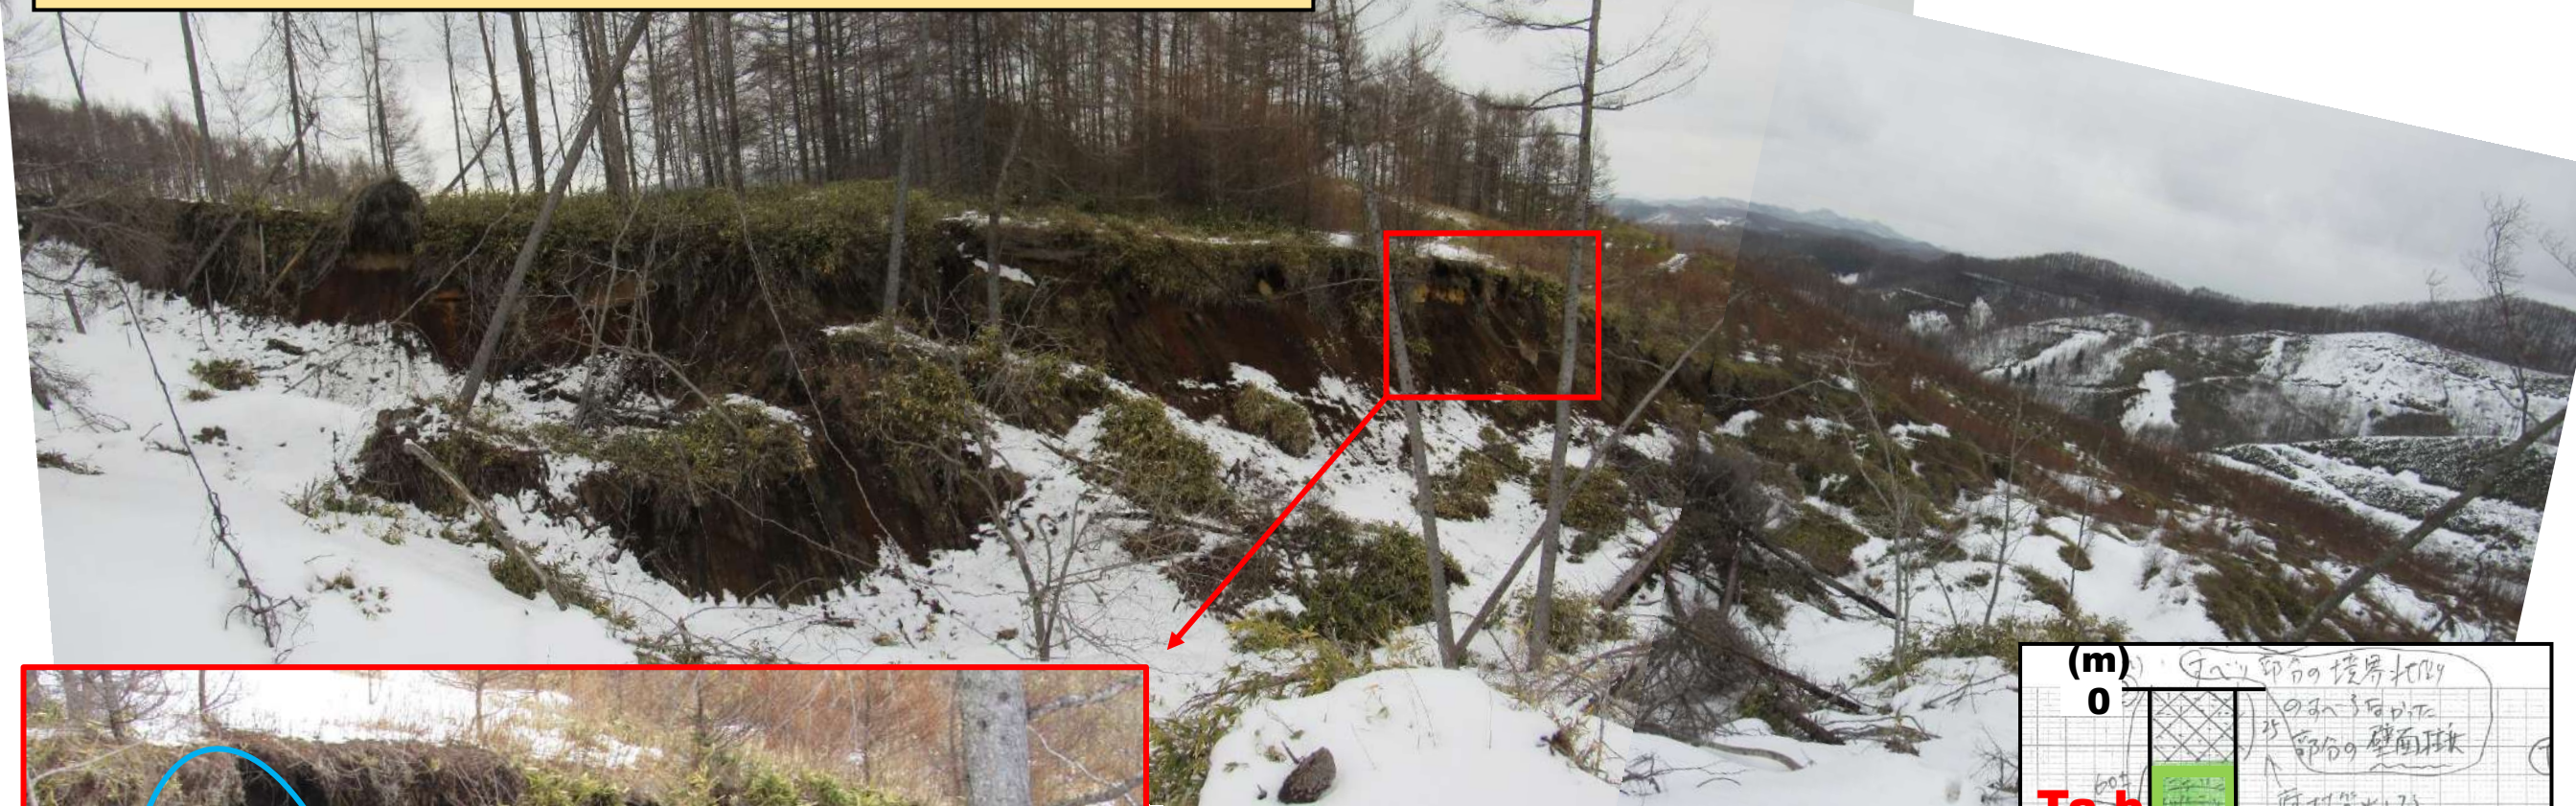
**図13 崩壊源北壁(柱状図作成; 2020.3.4撮影)**

**E箇所(北西部崩壊源北側の境界部分)**

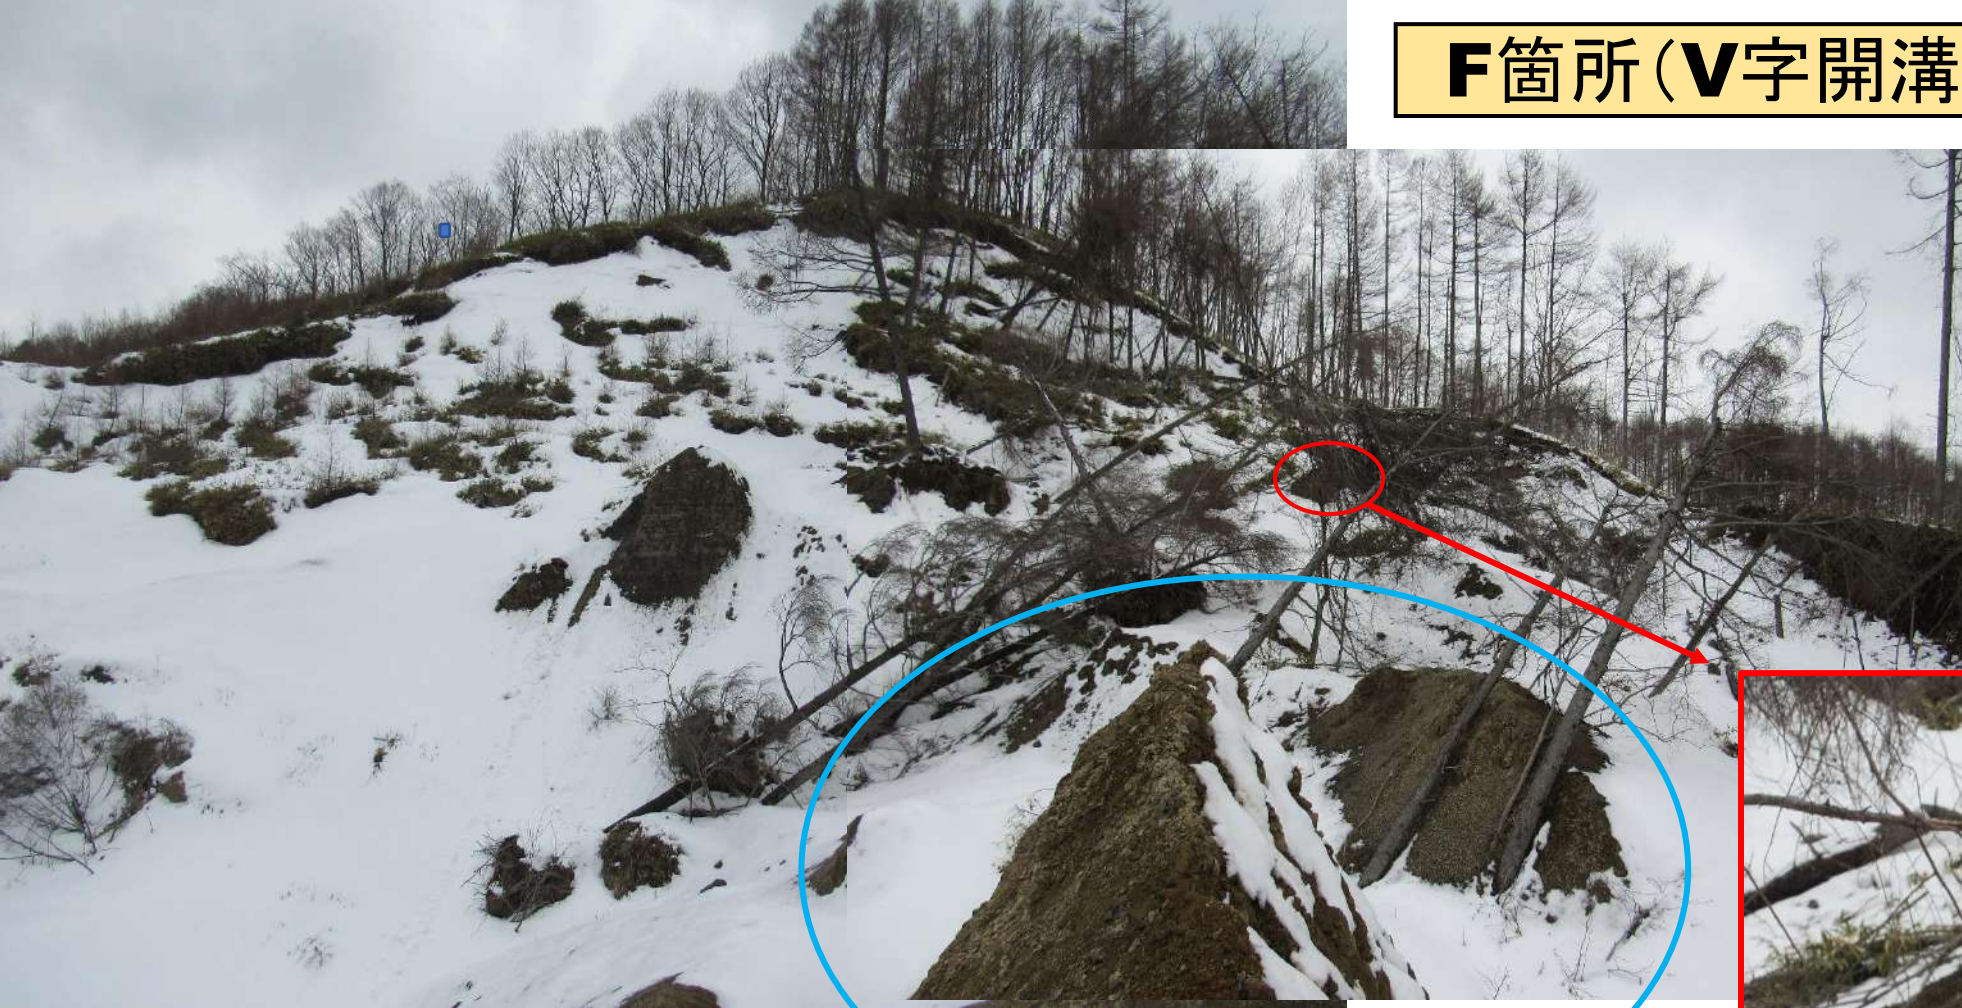
**図15 崩壊源  
(V字開溝中心)  
の写真集;  
2020.3.4撮影)**

**F箇所(V字開溝の中心部)**

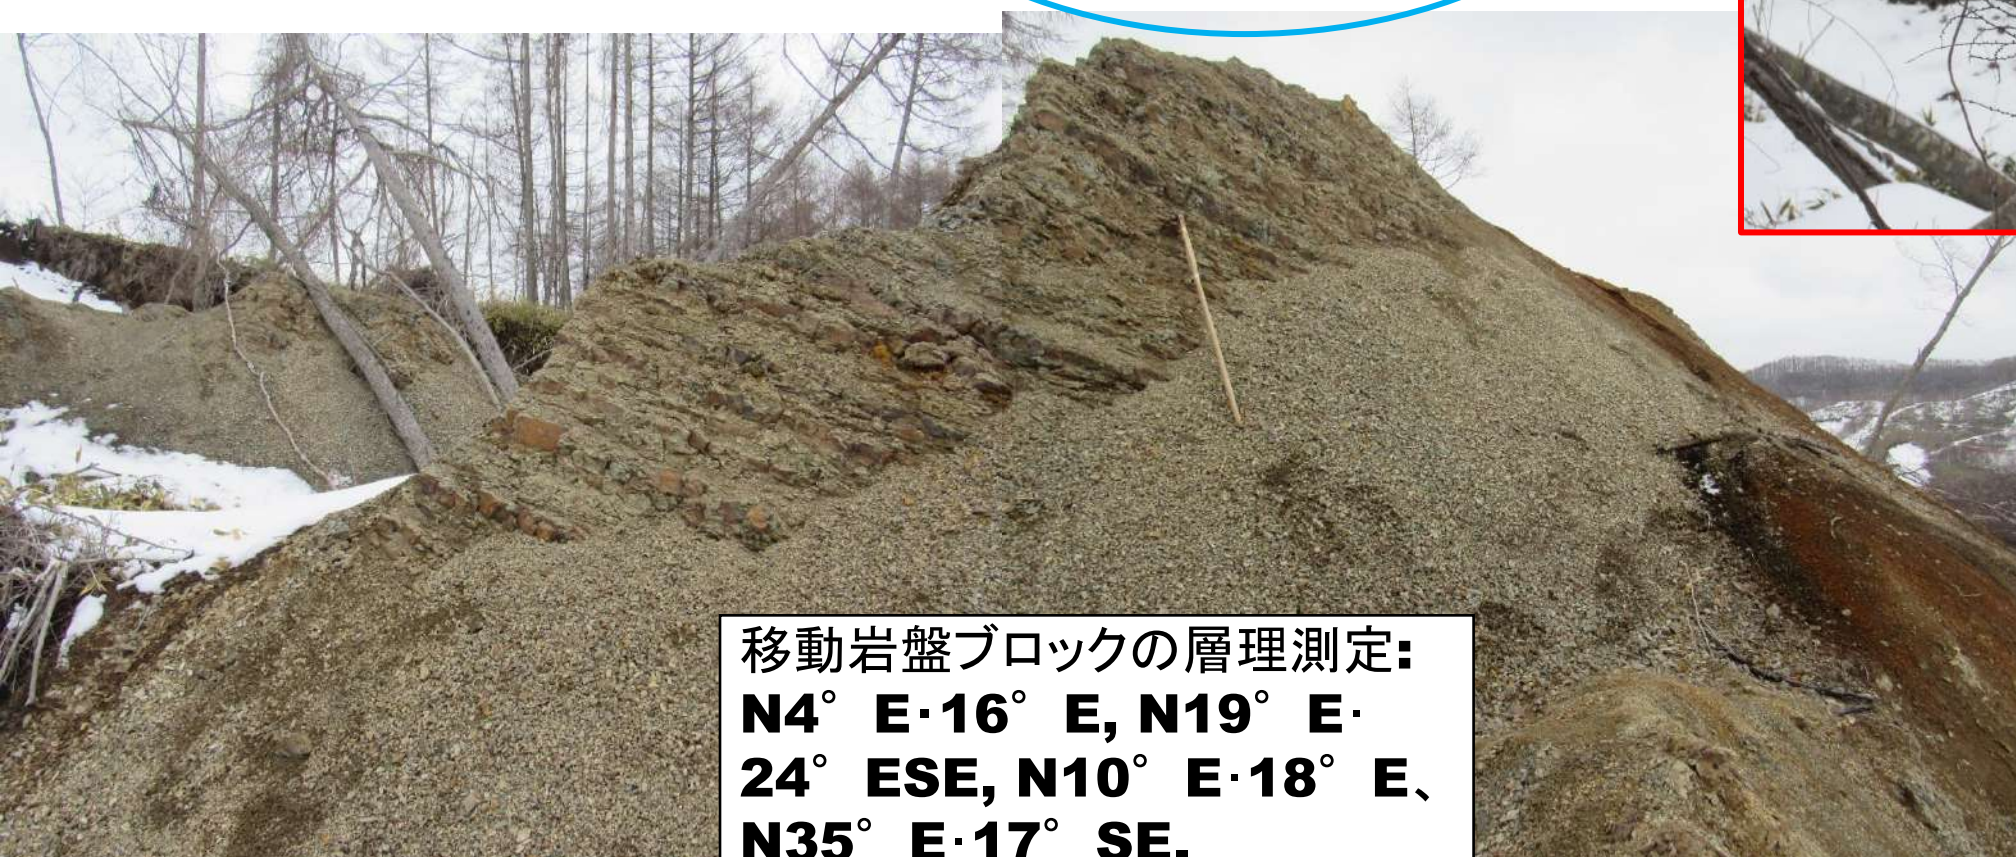
移動岩盤ブロックの層理測定:  
**N4° E-16° E, N19° E-  
24° ESE, N10° E-18° E、  
N35° E-17° SE.**

上記青色囲み部分の  
移動岩盤ブロック(左  
側-南側-から撮影)

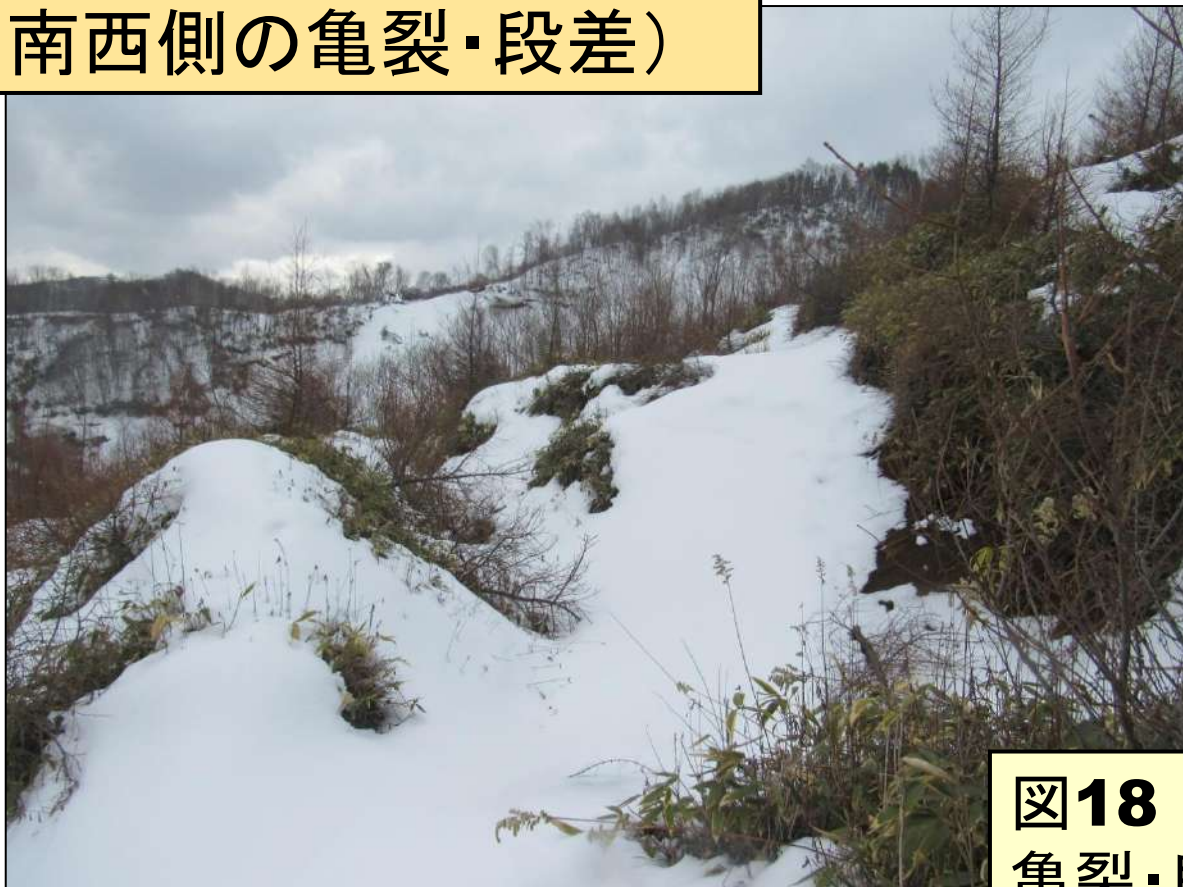
**図18** **V**字形開溝の南西側の  
亀裂・段差 (2020.3.4撮影)

**H**箇所 (**V**字形開溝の  
南西側の亀裂・段差)

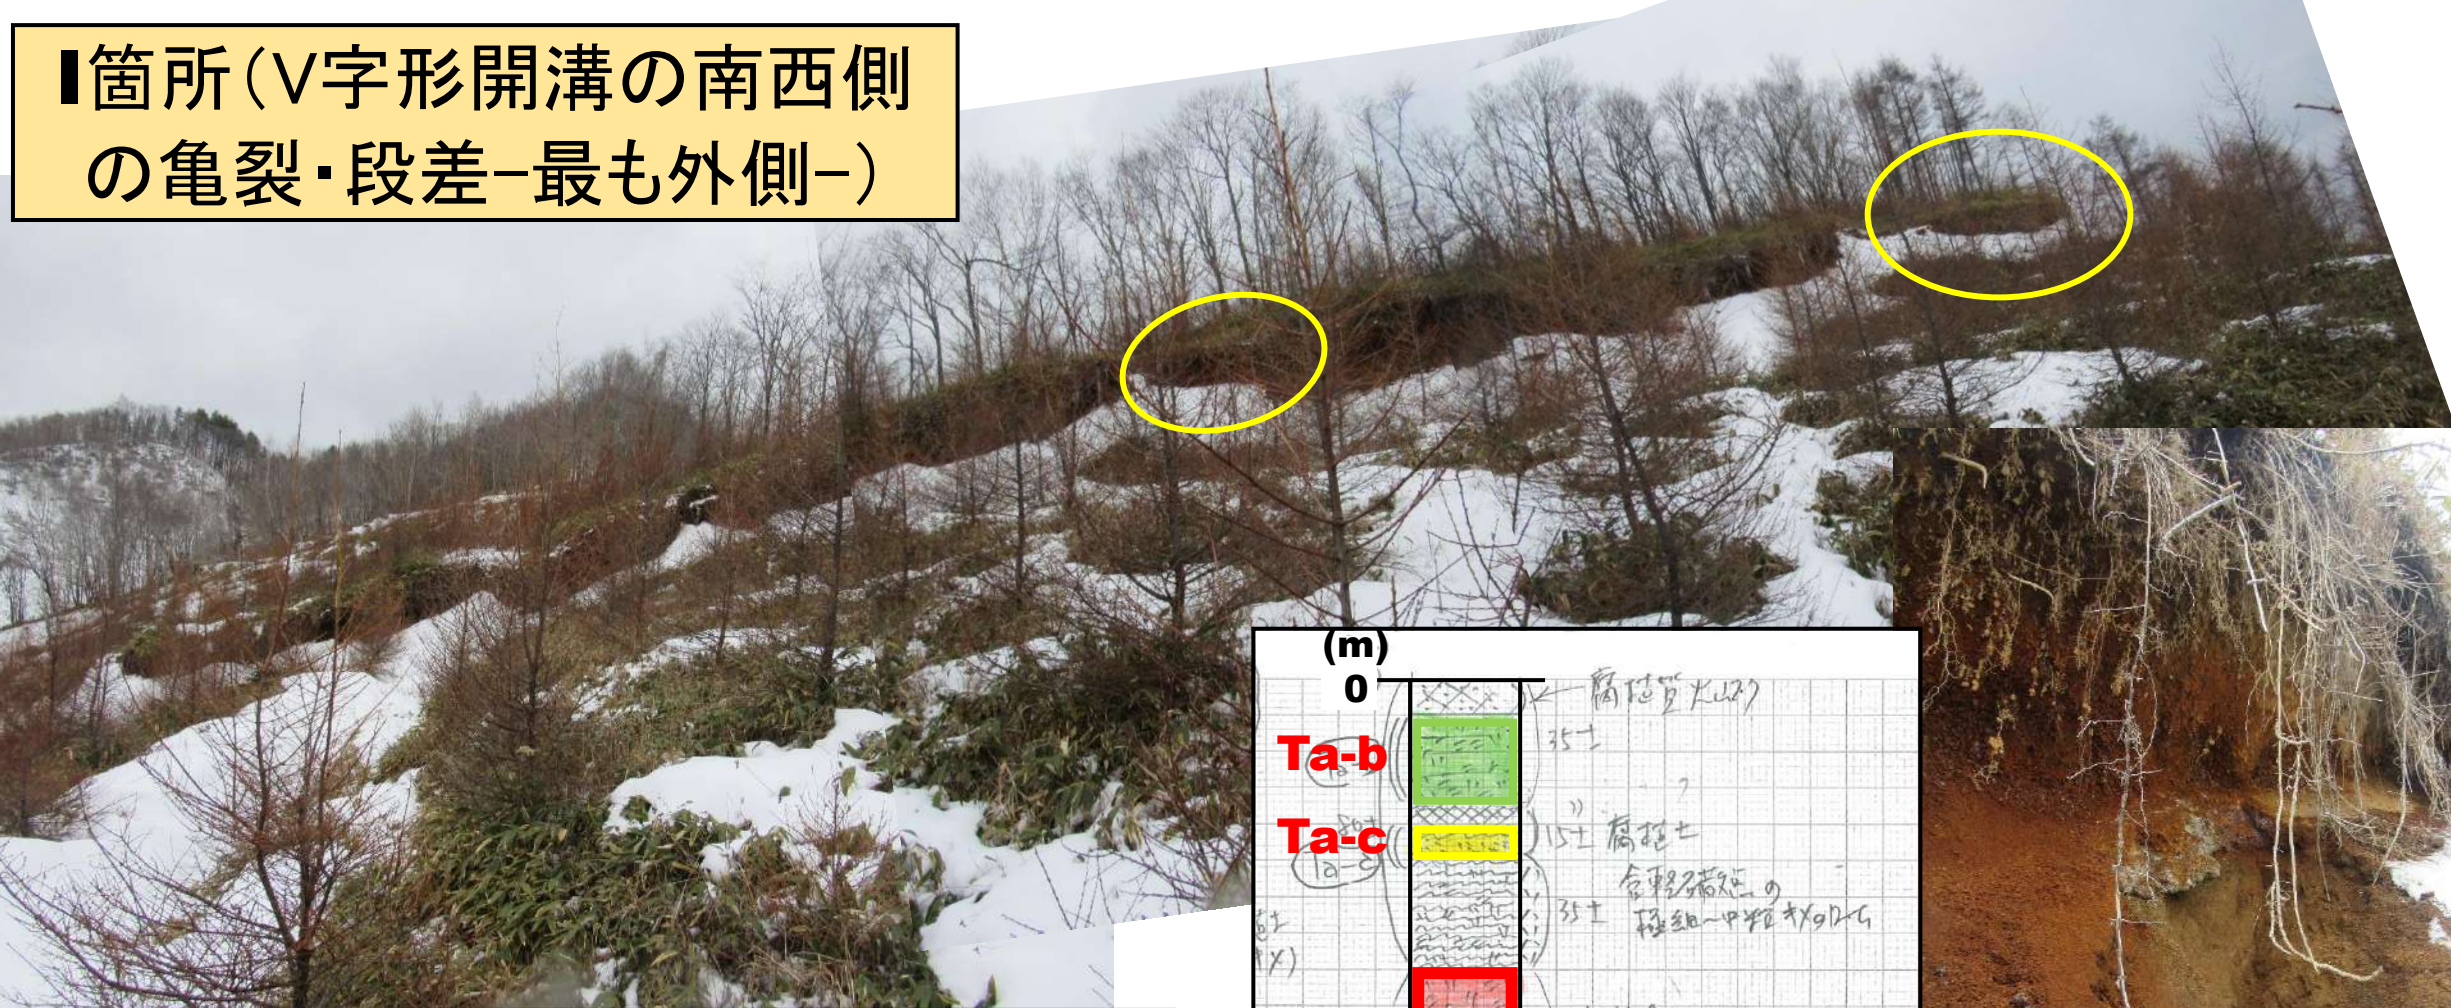
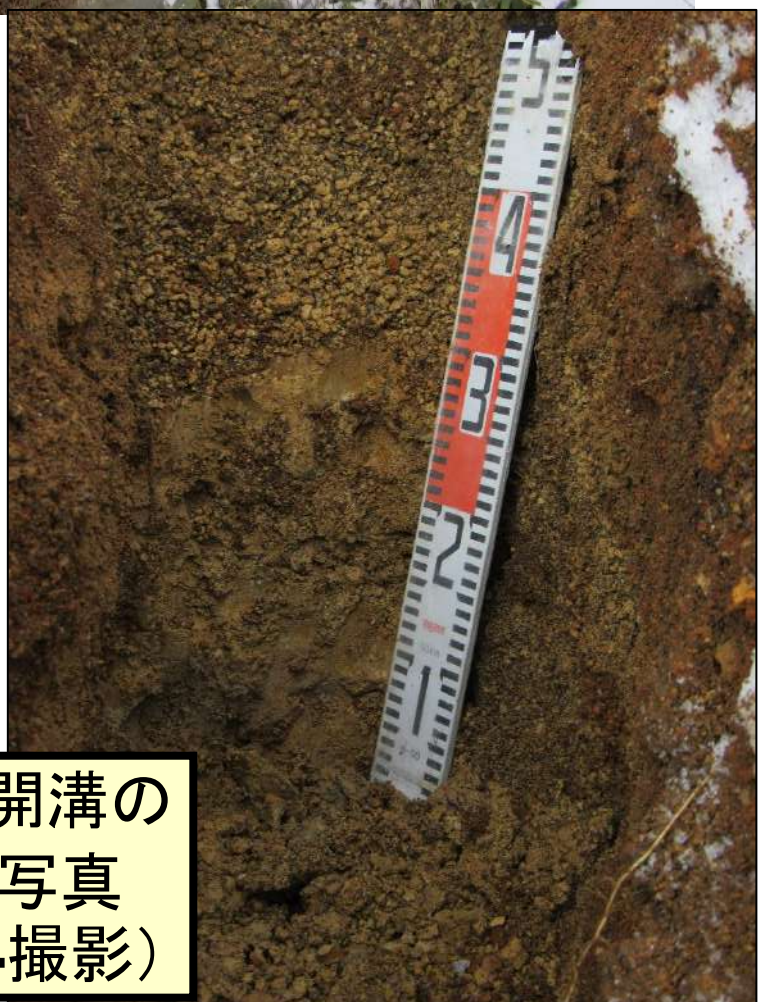
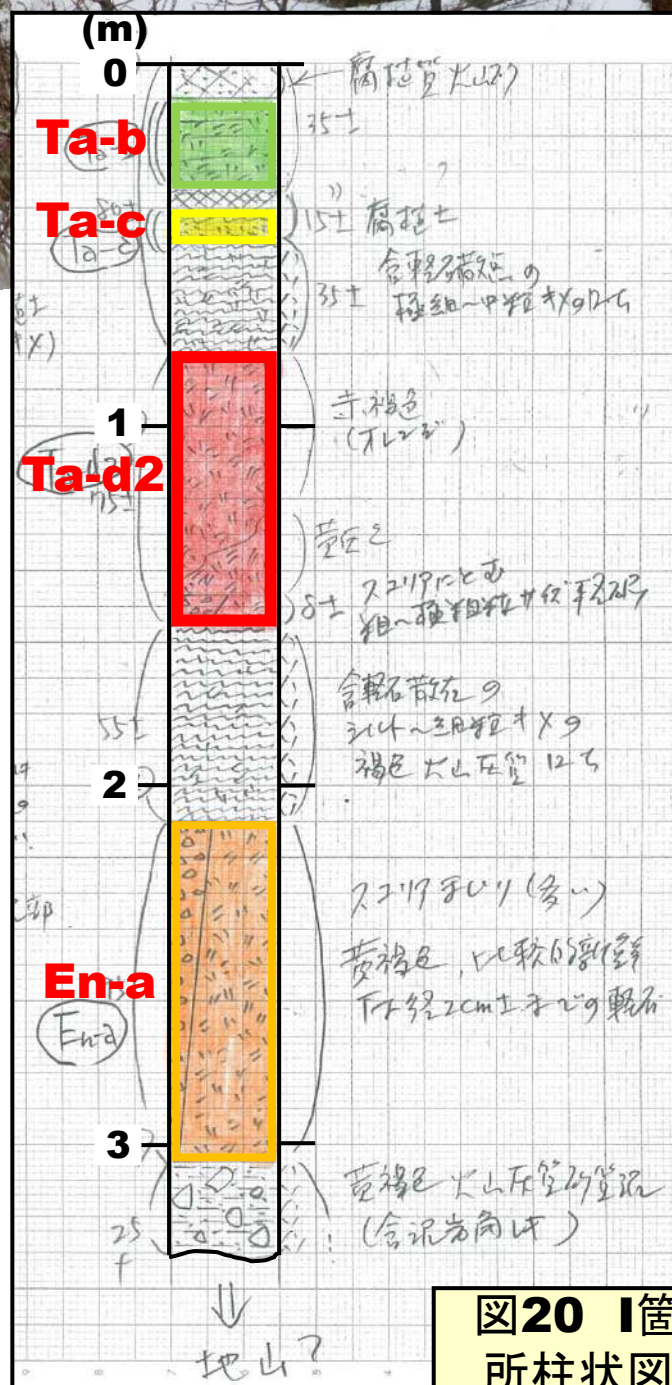
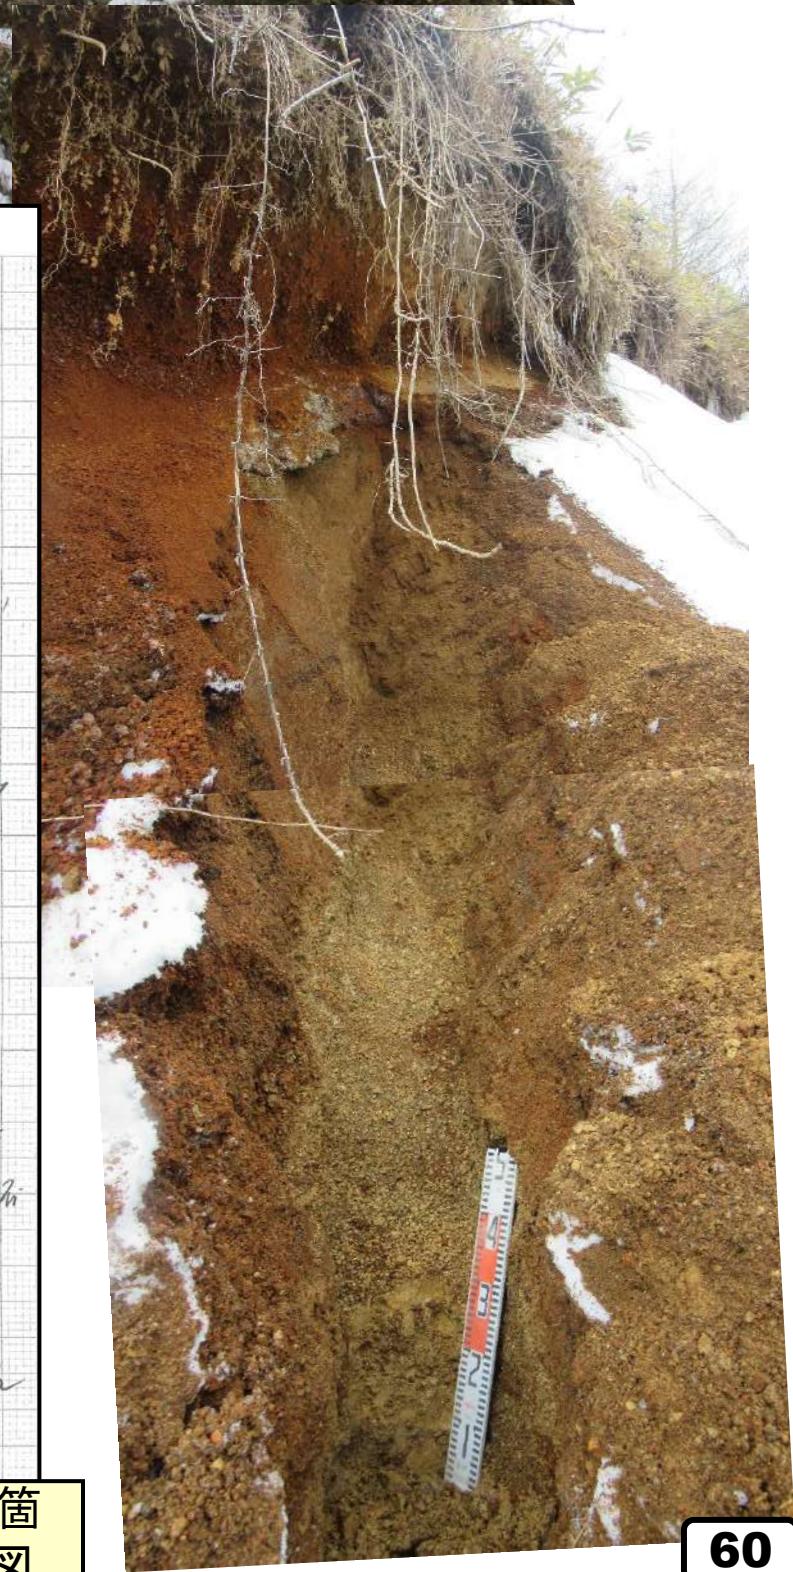
図19 V字形開溝の南西側斜面の写真集(2020.3.4撮影)

Ⅰ箇所(V字形開溝の南西側の亀裂・段差-最も外側-)

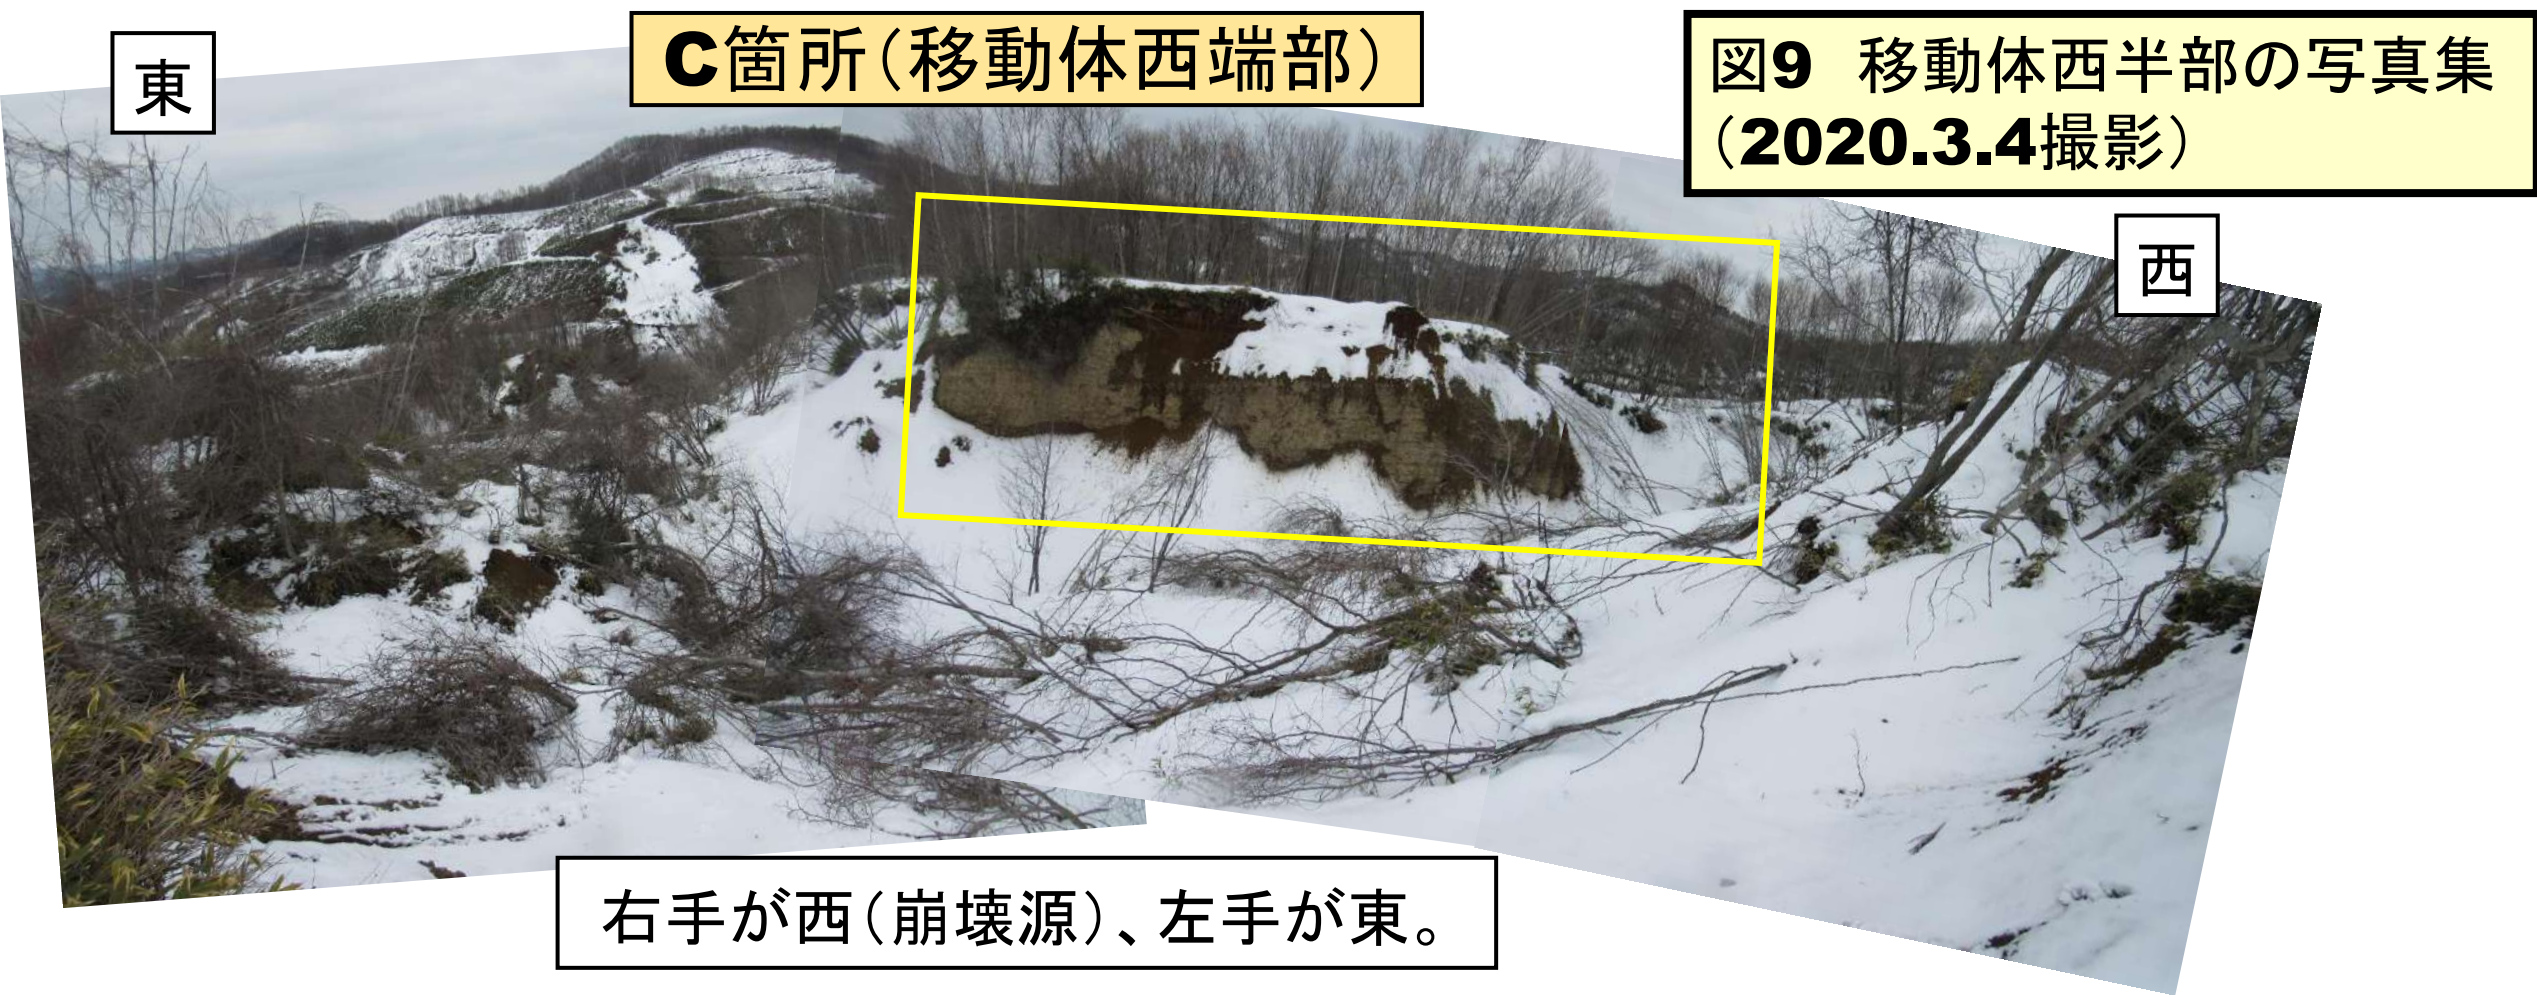
**図9 移動体西半部の写真集  
(2020.3.4撮影)**

**C箇所(移動体西端部)**

右手が西(崩壊源)、左手が東。

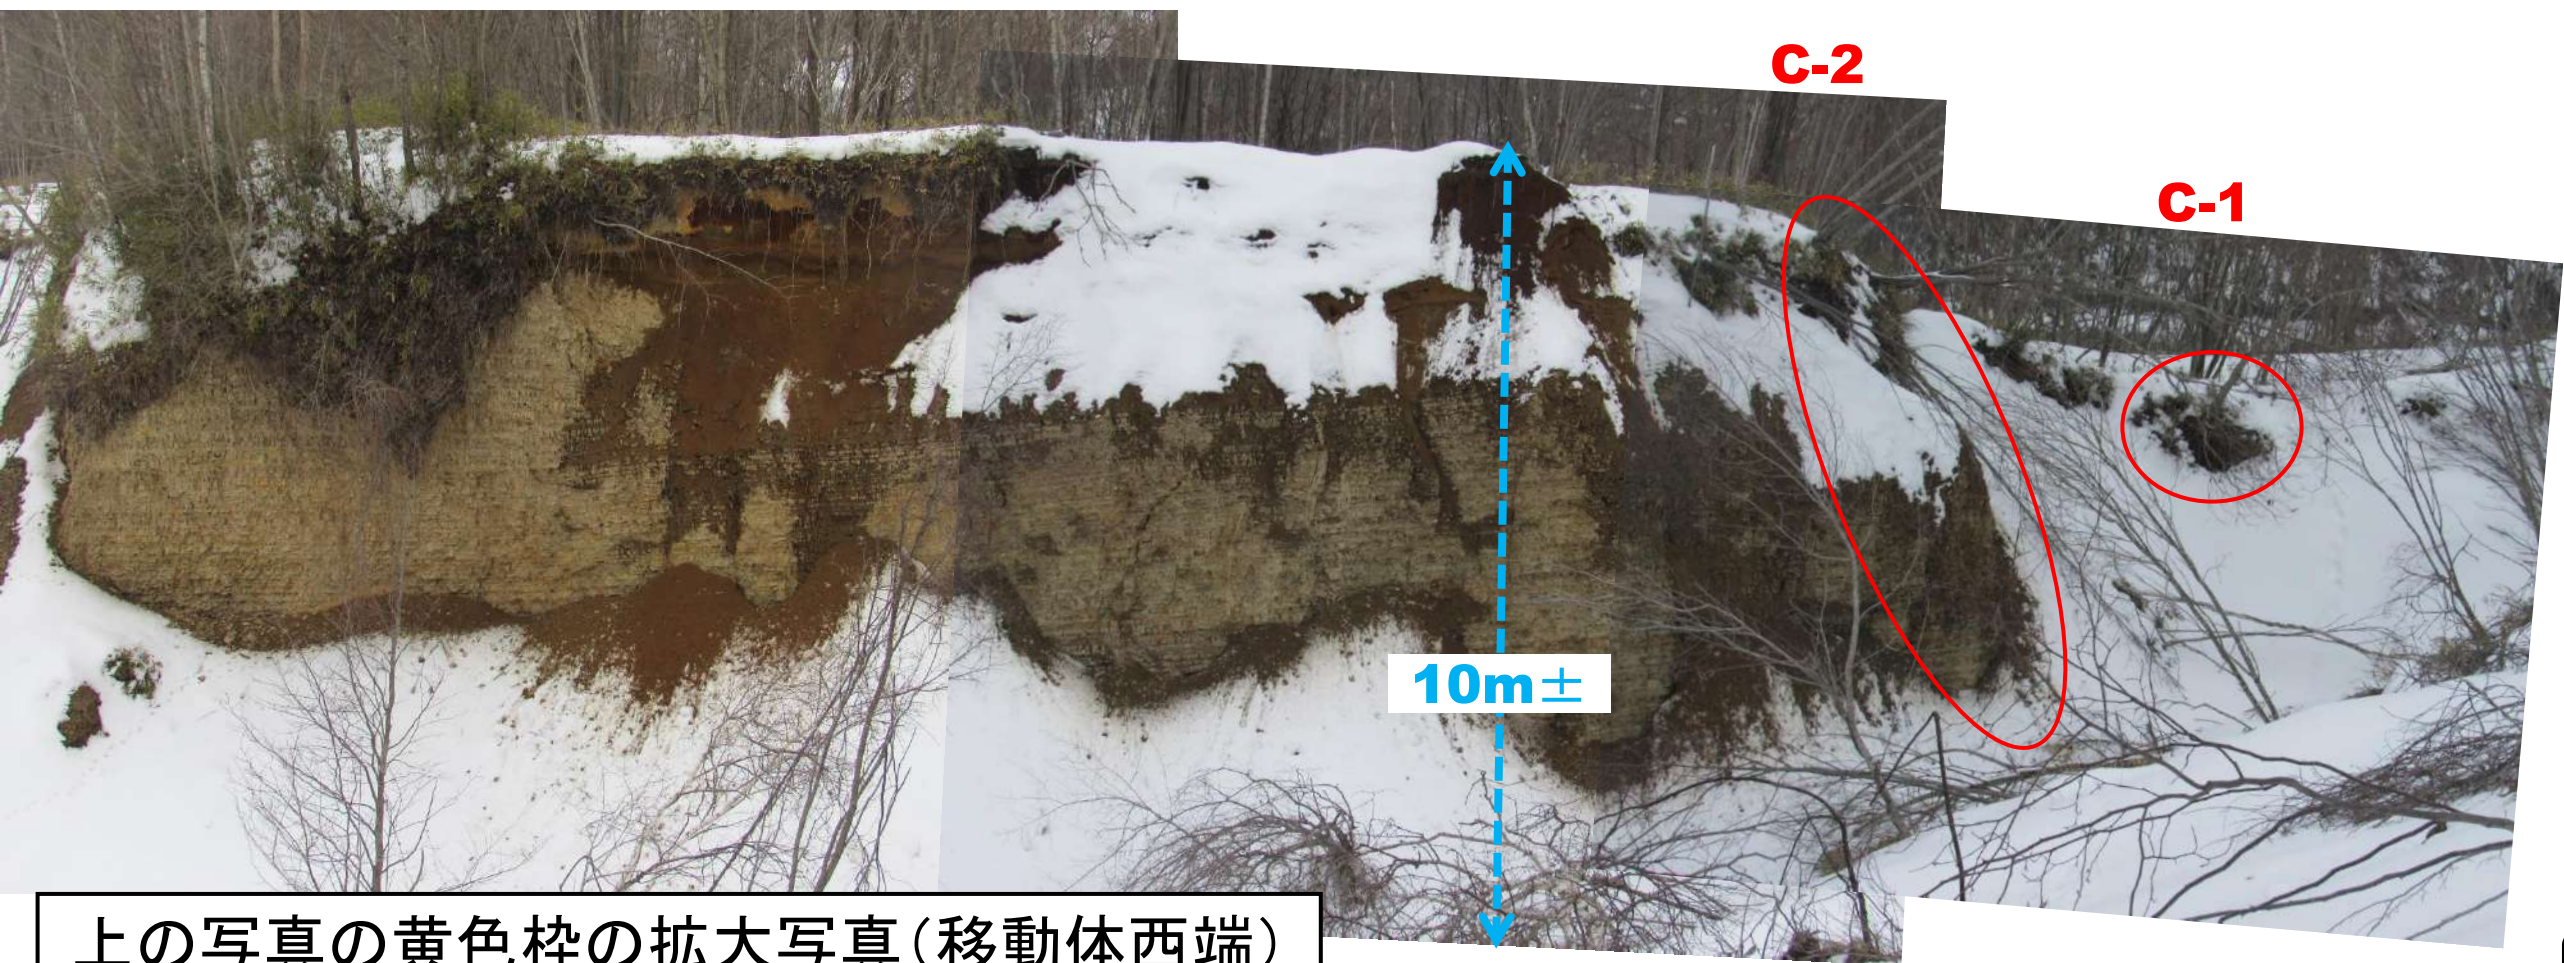
上の写真の黄色枠の拡大写真(移動体西端)
