# 胆振東部地震における岩盤崩壊

# 「幌内地域およびシュルク沢・オッココ沢・東和川上流域の岩盤崩壊」

報告2021年10月26日(火)

**岡 孝雄<sup>1)2)</sup>・関根達夫<sup>1)</sup>**  
(1:NPO北海道地質学総合研究センターシニア研究員・2:(株)北海道技術コンサルタント技術顧問)

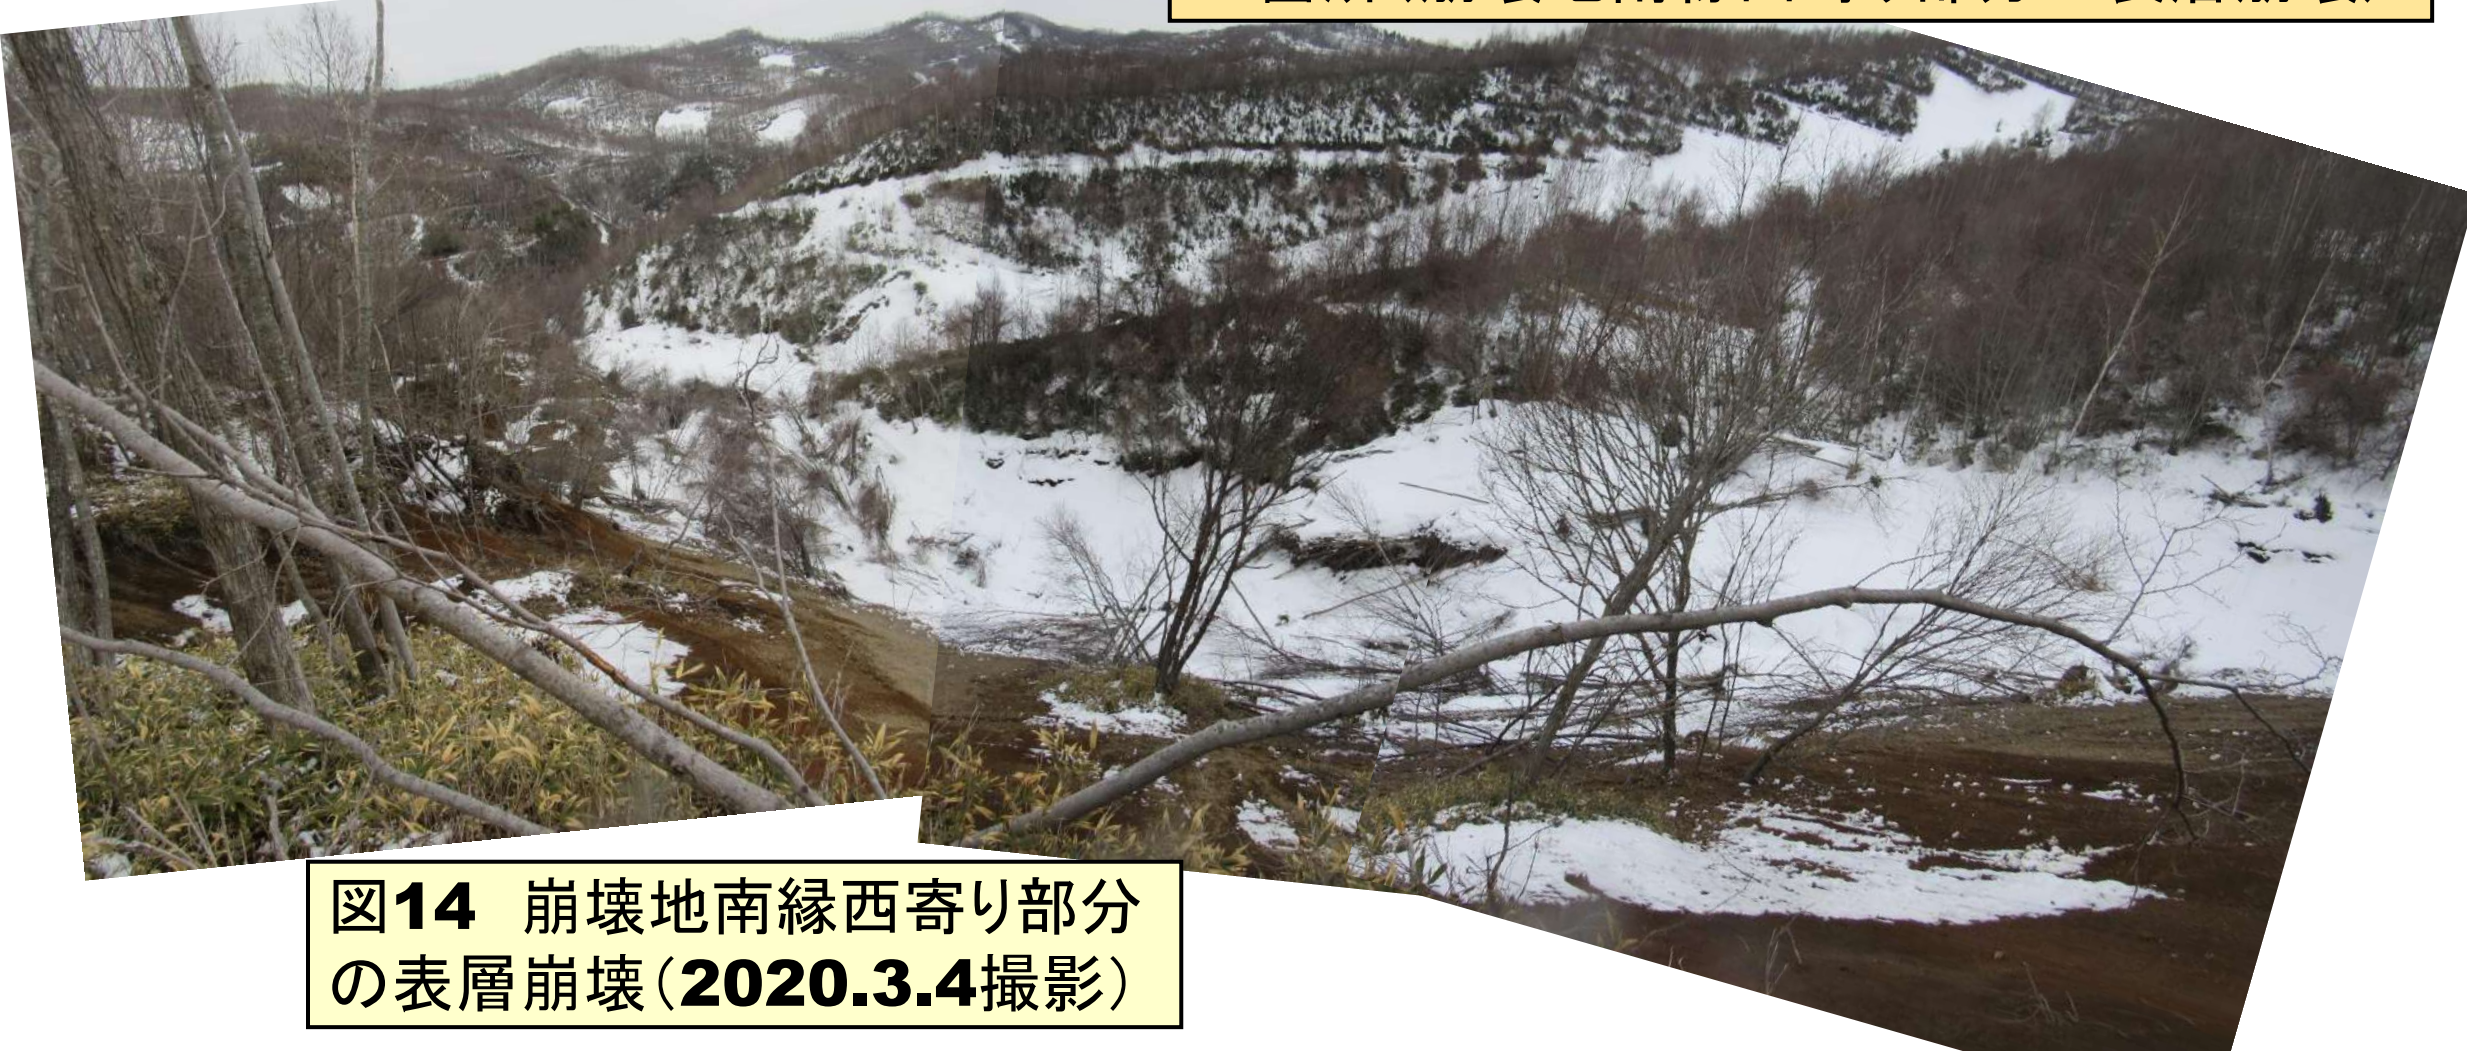
**図14** 崩壊地南縁西寄り部分の表層崩壊(2020.3.4撮影)

**E箇所**(崩壊地南縁西寄り部分の表層崩壊)

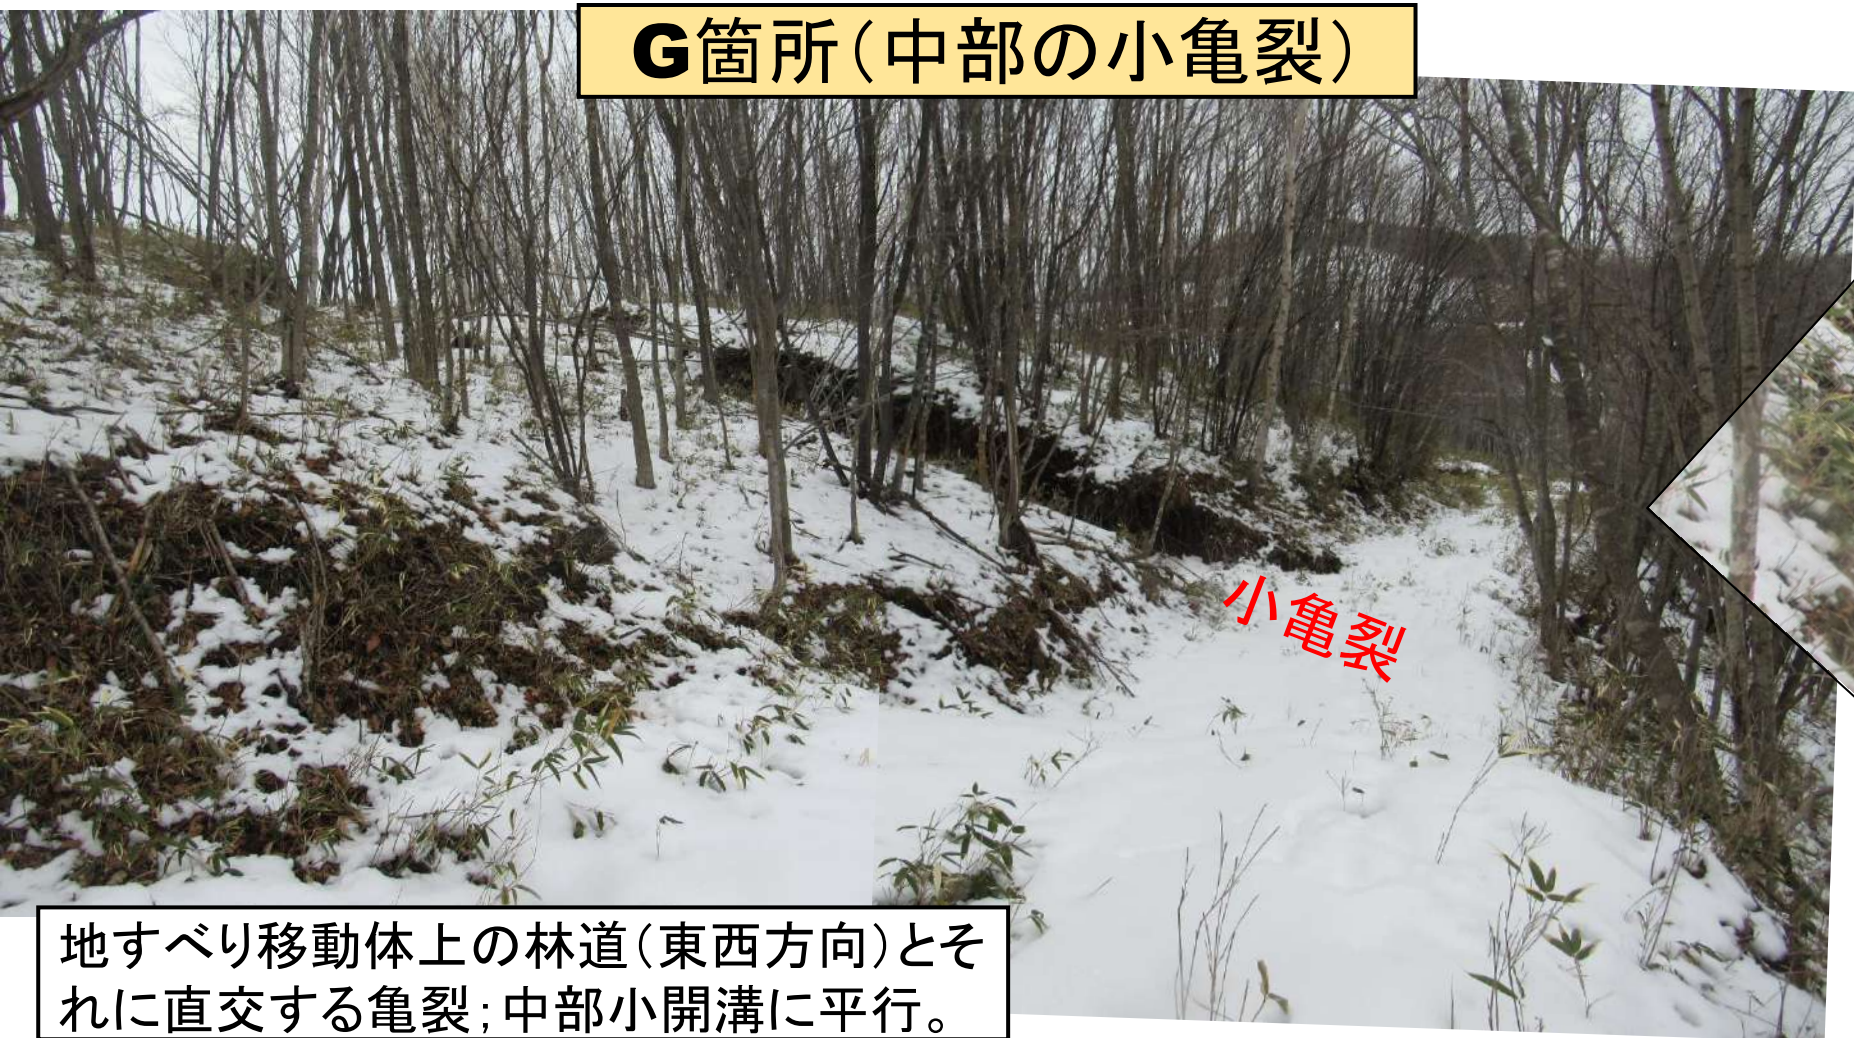
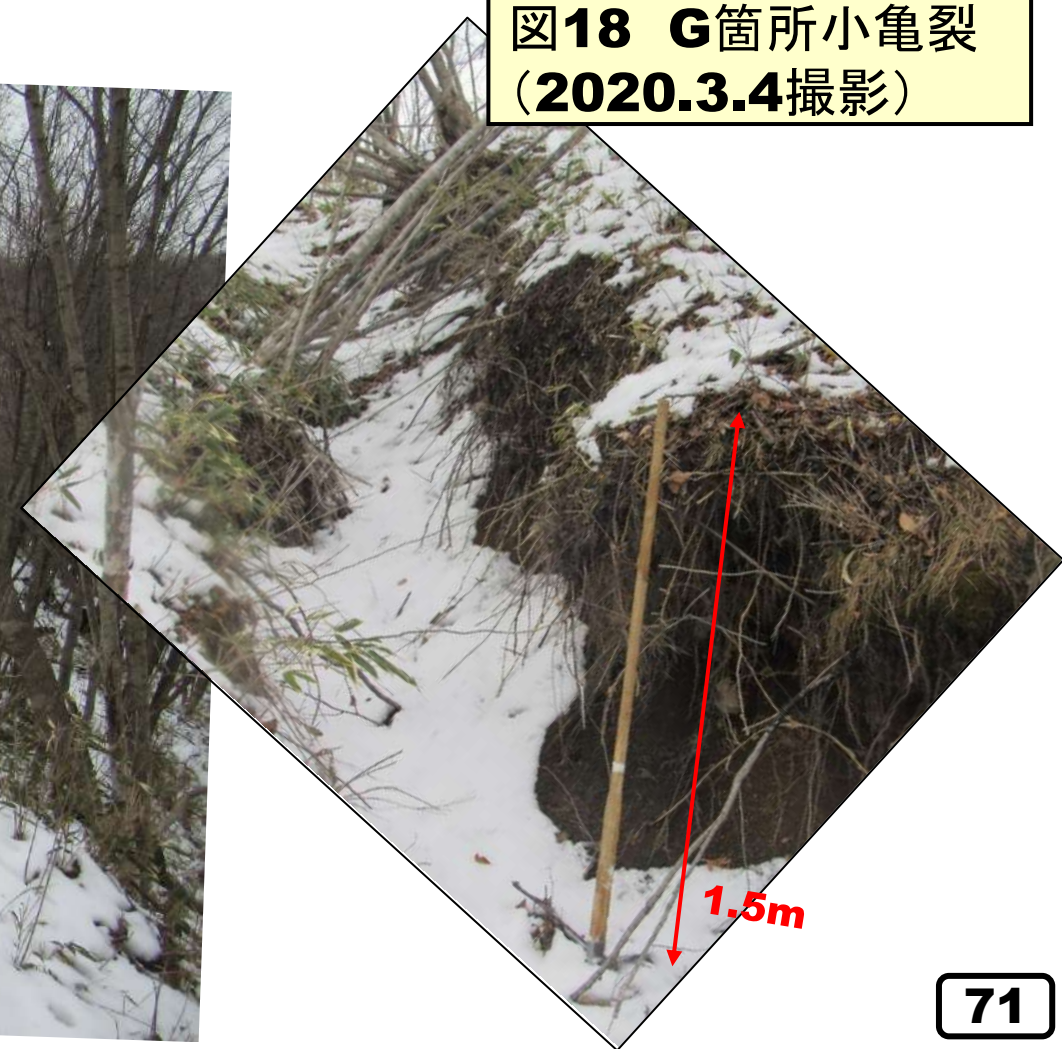
地すべり移動体上の林道(東西方向)とそれに直交する亀裂;中部小開溝に平行。

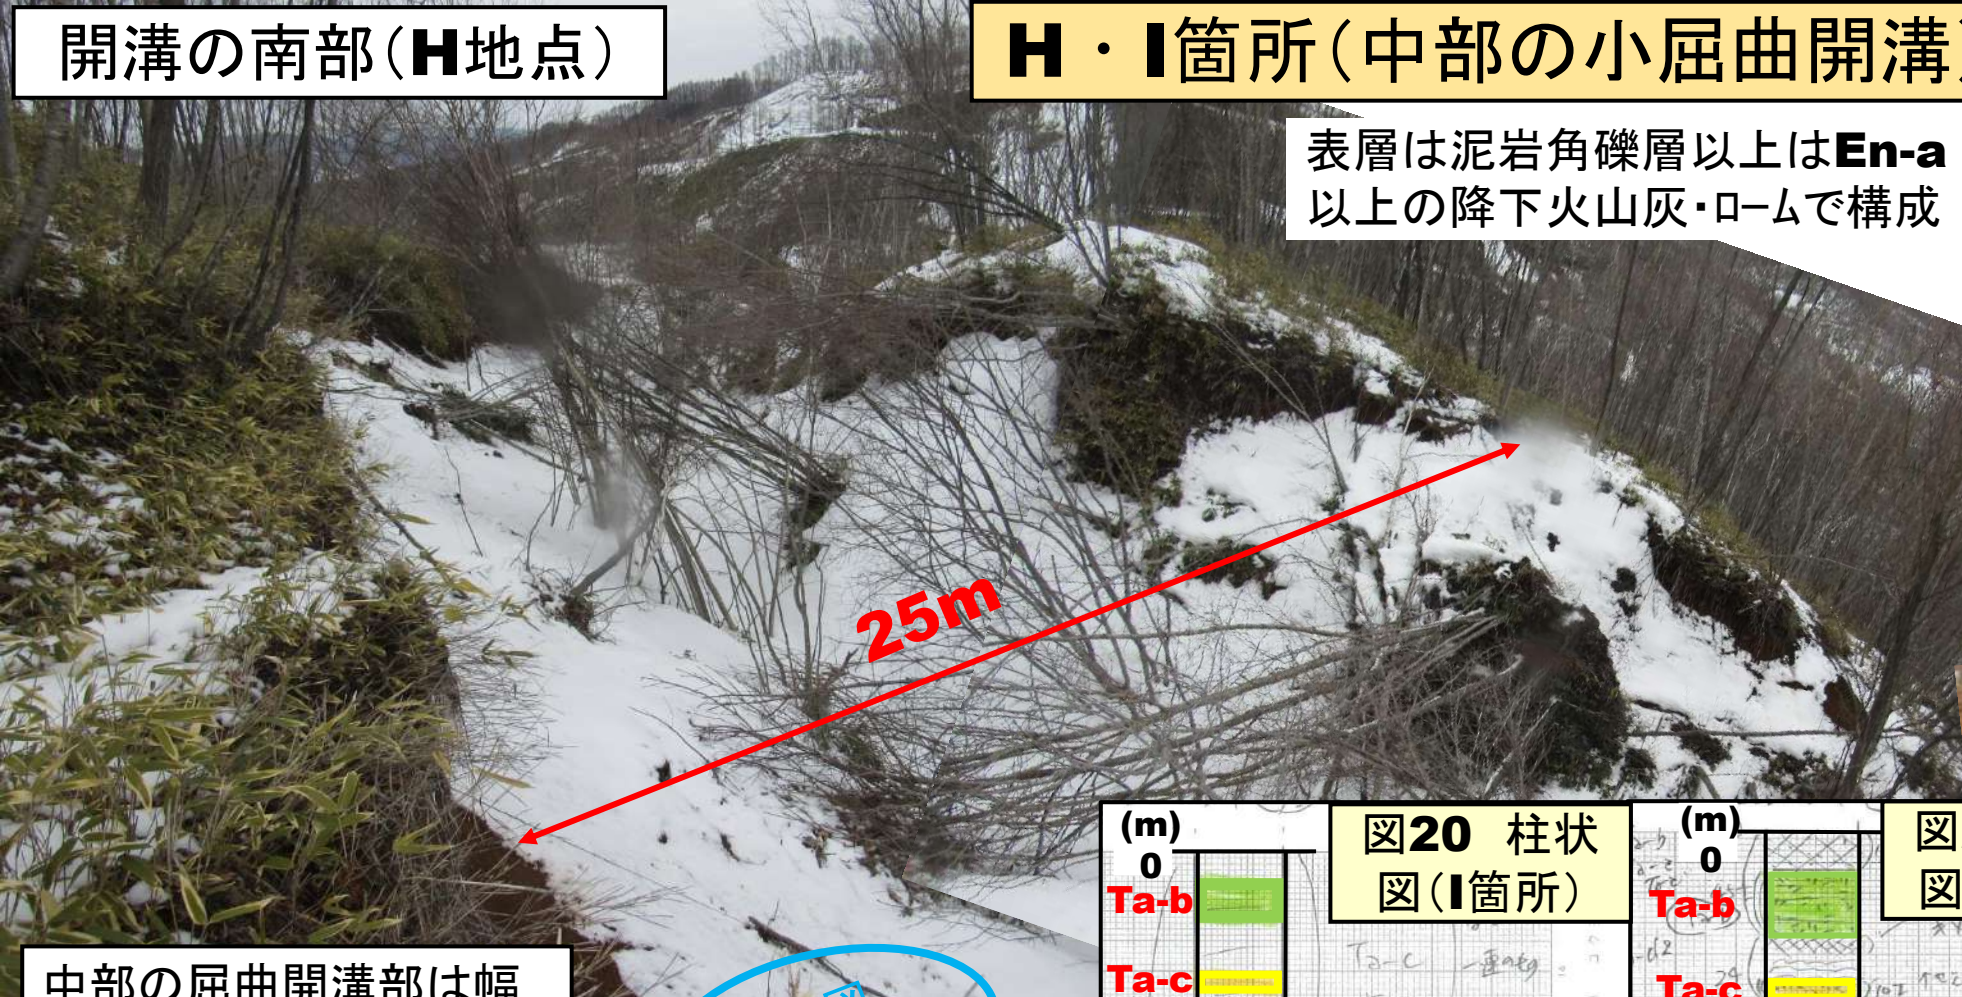
表層は泥岩角礫層以上はEn-a以上の降下火山灰・ロームで構成

中部の屈曲開溝部は幅20~25m・深さ10m±。

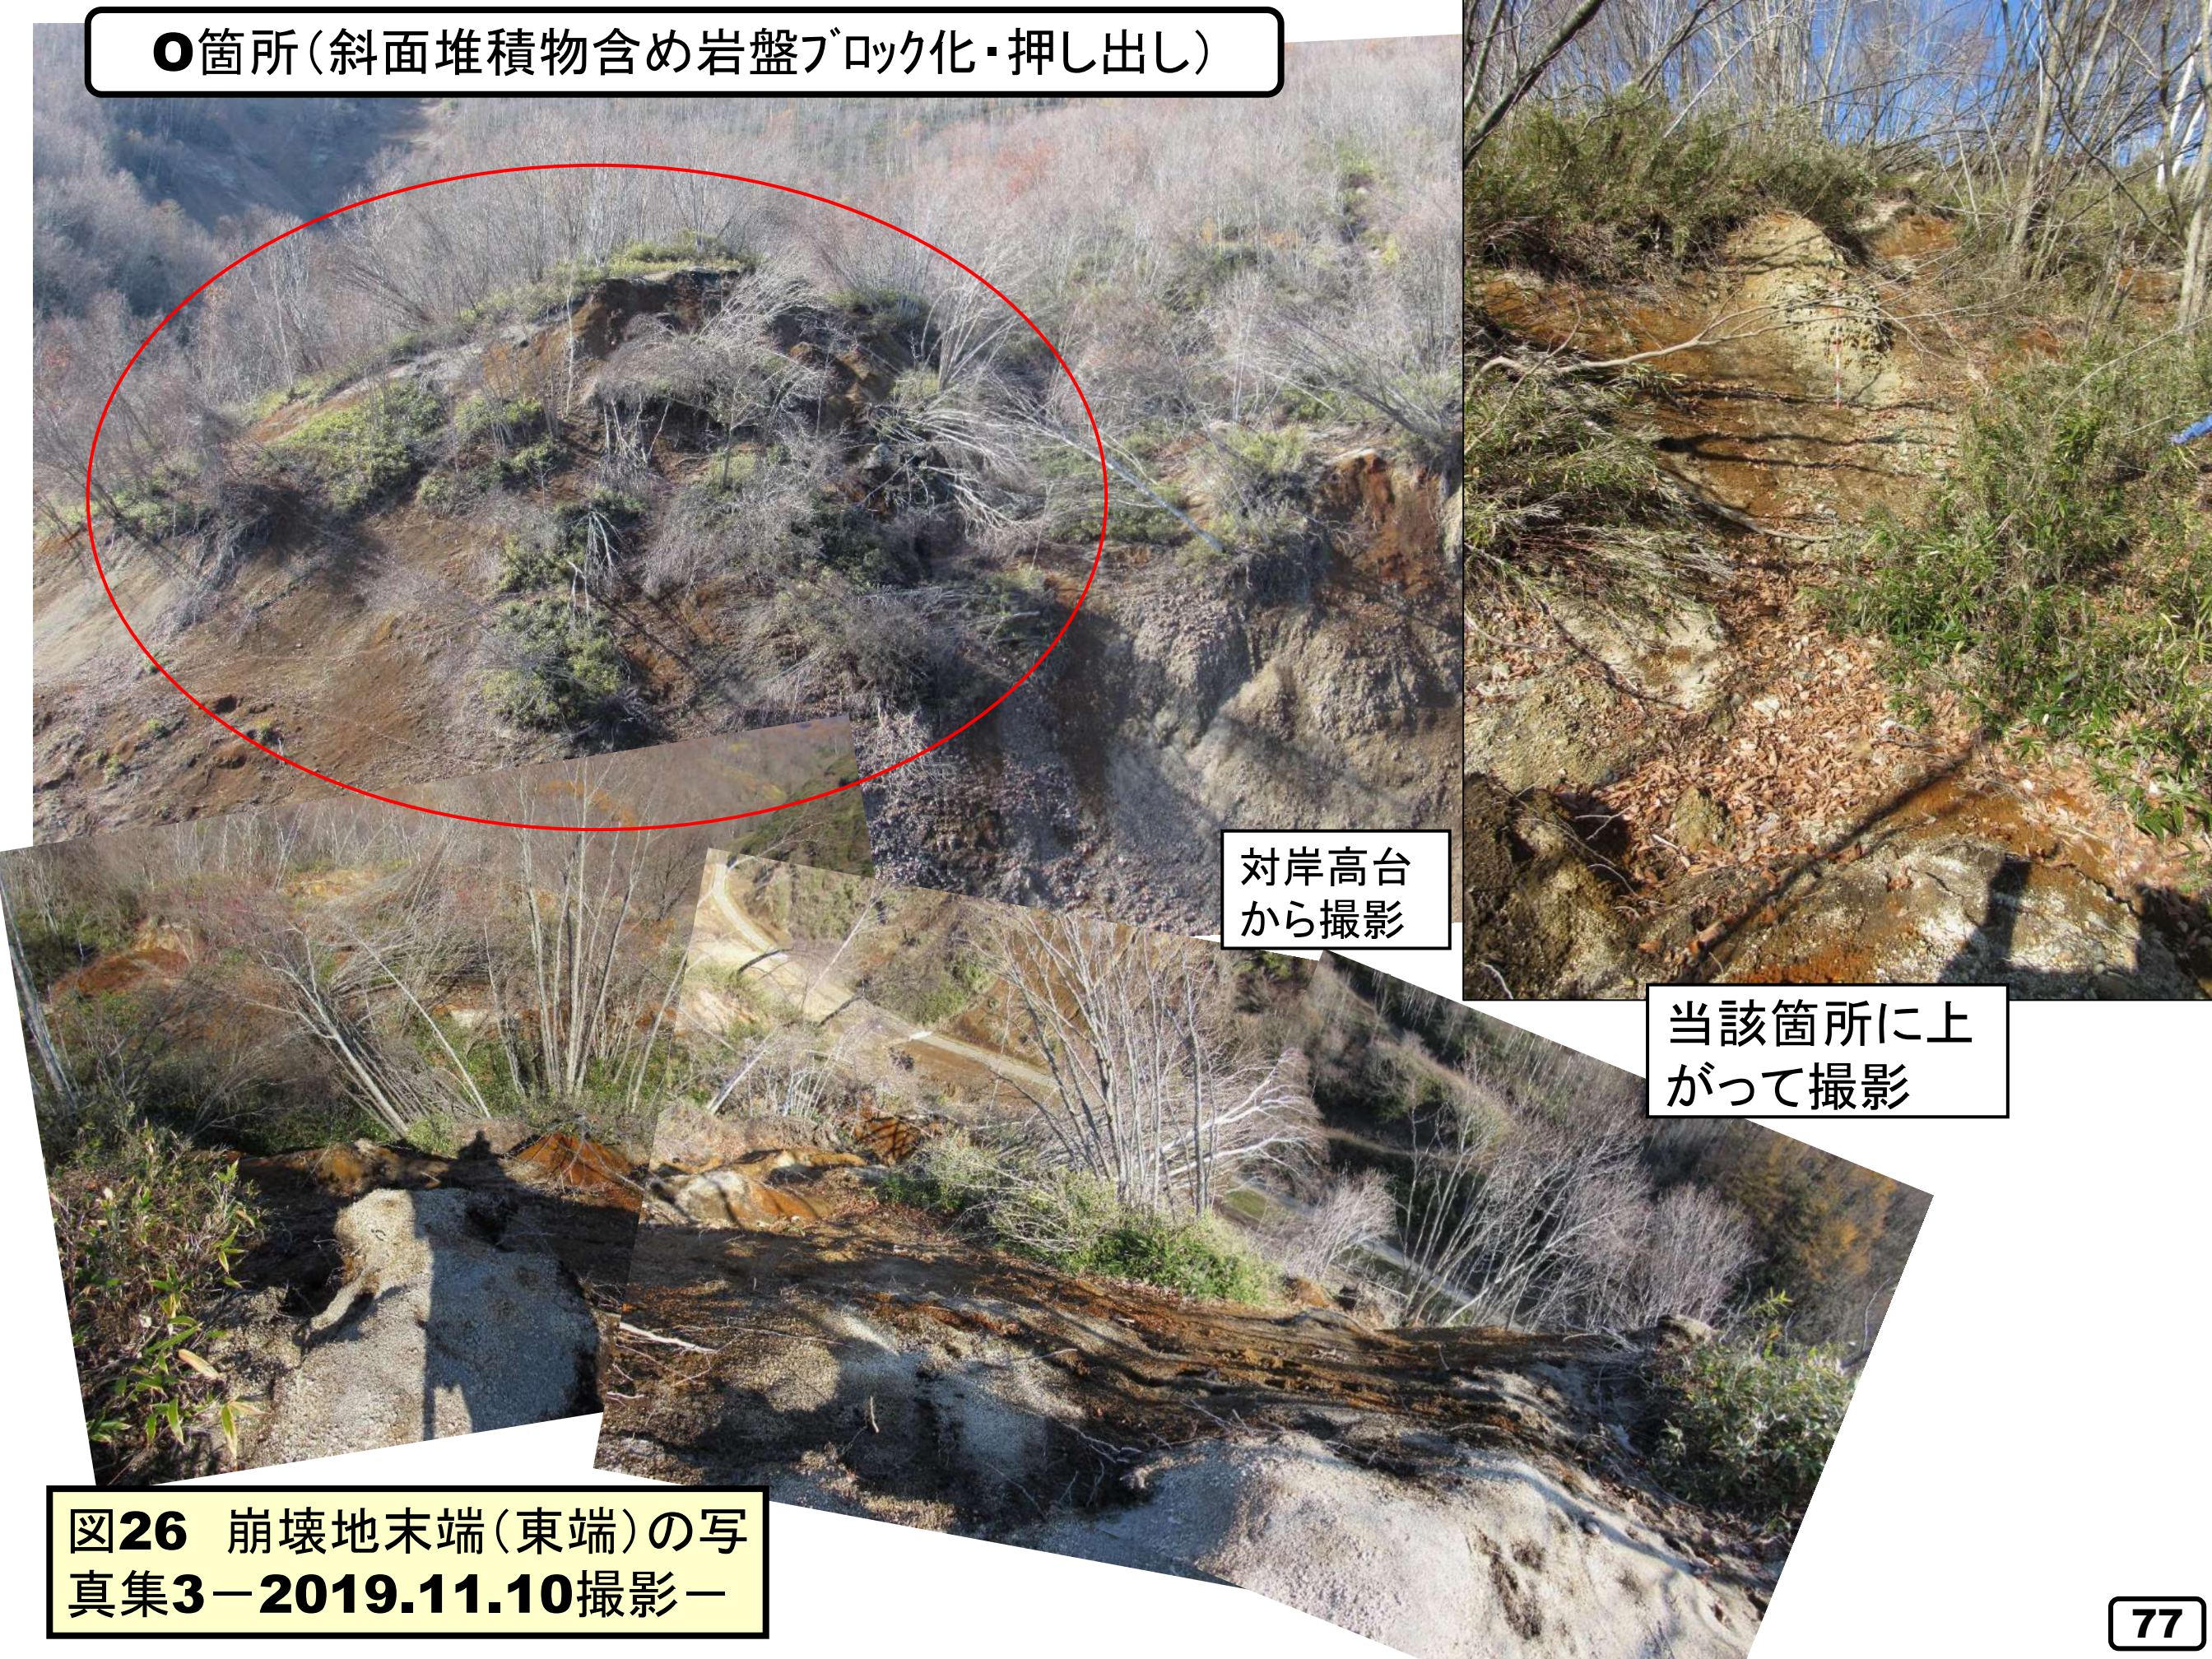
図26 崩壊地末端(東端)の写  
真集3-2019.11.10撮影-

**N**箇所(岩盤ブロック化・押し出し)

○箇所(斜面堆積物含め岩盤ブロック化・押し出し)

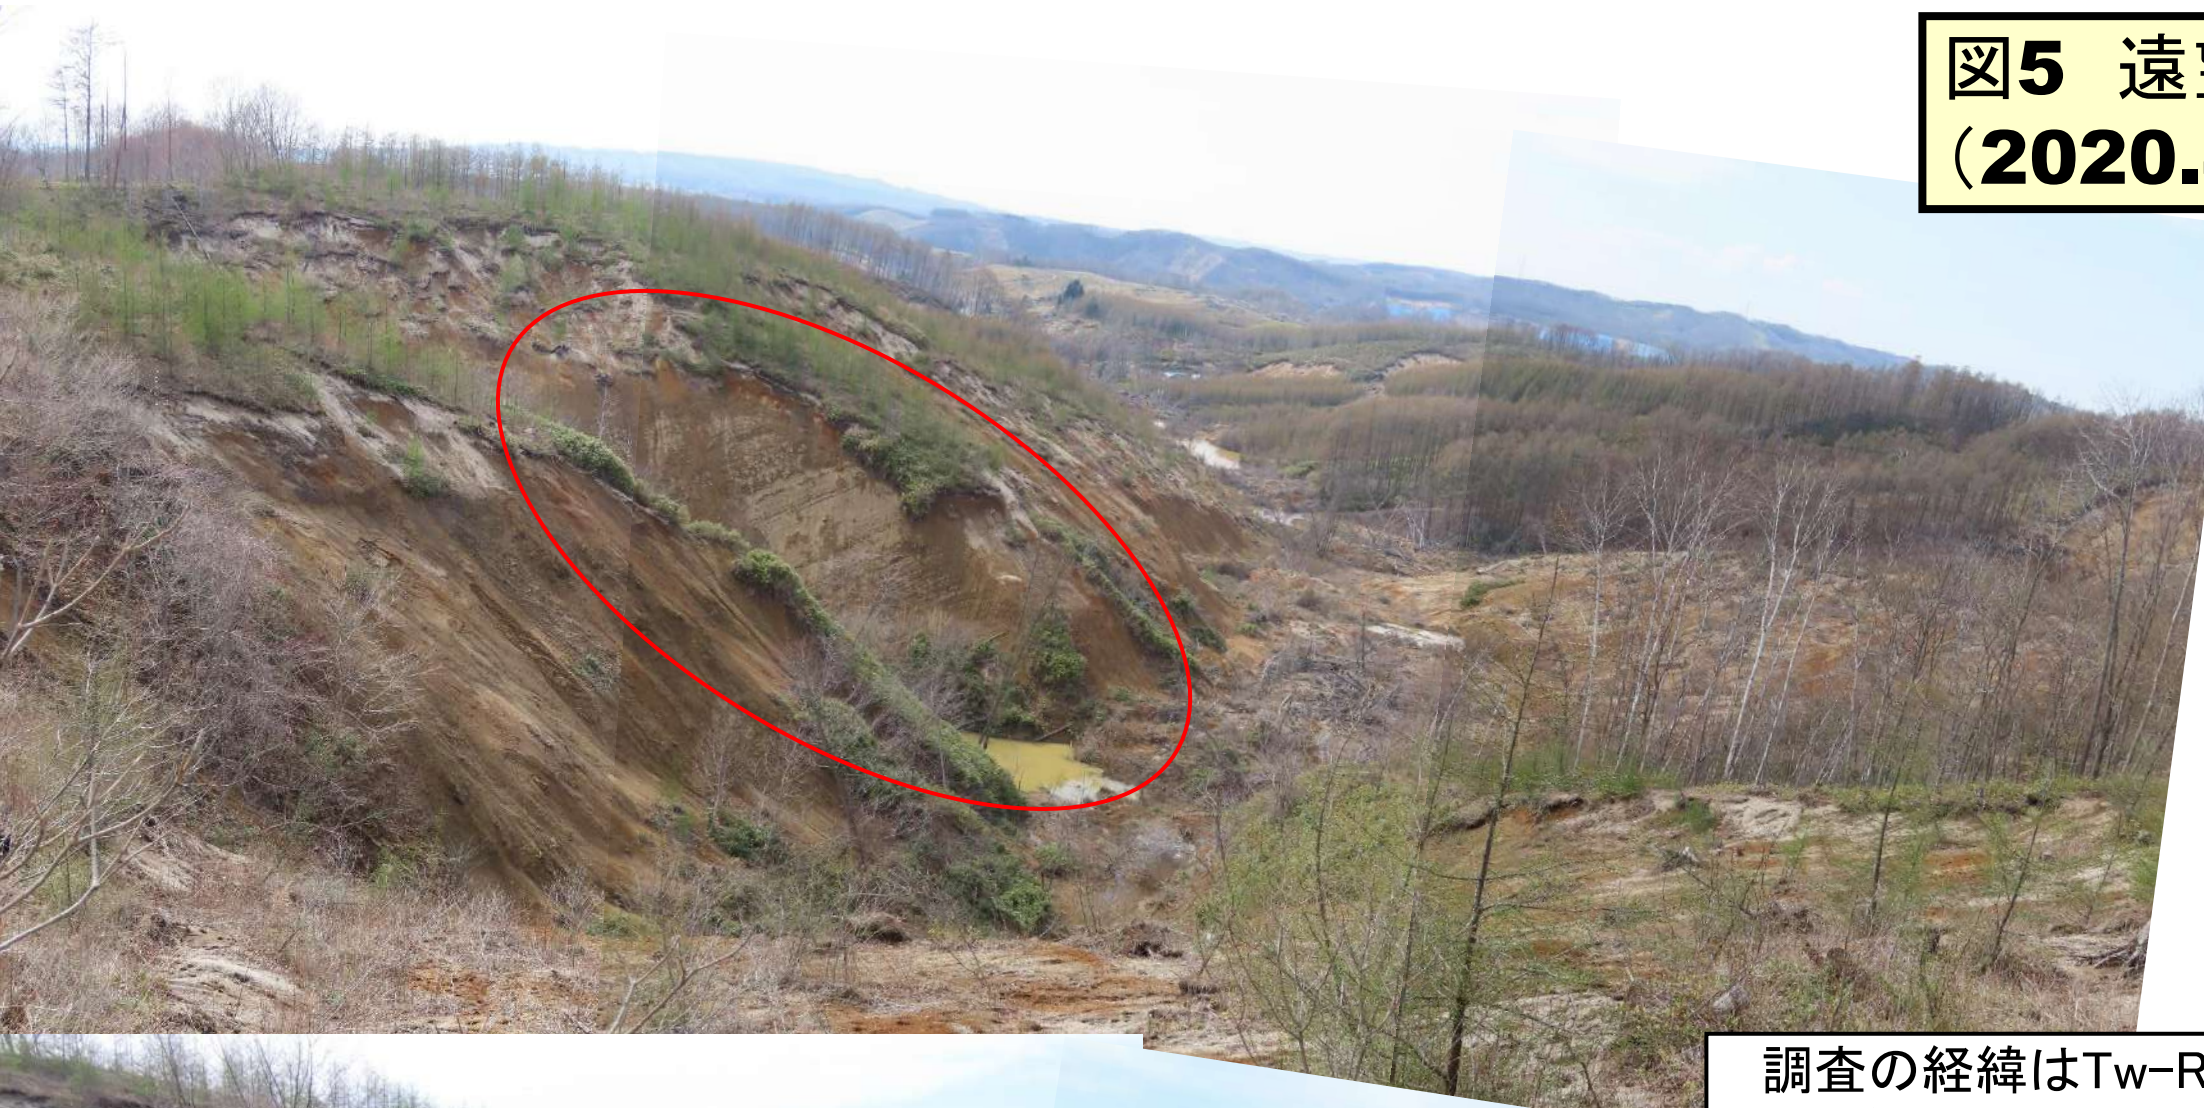
図5 遠望写真集  
(2020.4.30撮影)

- ★崩壊範囲平面積：**4,892m<sup>2</sup>**
- ★崩壊タイプ：岩盤崩壊
- ★東和川主支流の北西へ向かう枝沢の西側の浅谷状斜面で、Eへ40°程度はかなり急傾斜である。
- ★振老層砂岩泥岩互層。ガビウ背斜（ドーム）の南部で、S～SSWへ15～20°程度の傾斜である。
- ★地層の傾斜方向と斜面傾斜方向がほぼ直交しており、受け盤的であり、岩盤崩落である。
