## 北海道倶知安町高砂の法面に現れた古倶知安湖堆積物

Appearance of the Paleo-Lake Kutchan deposits on the slope of  
Takasago, Kutchan-cho, Hokkaido, Japan

倶知安町高砂の自衛隊駐屯地の西側の掘削に伴う法面の地質スケッチを行い、層序と層相および変形構造について記載検討を行った。法面には下位より古倶知安湖堆積物と考えられる“縞状粘土”や Spfl の再堆積層（凝灰質砂礫）およびこれらを覆う岩屑なだれ堆積物が累重している。

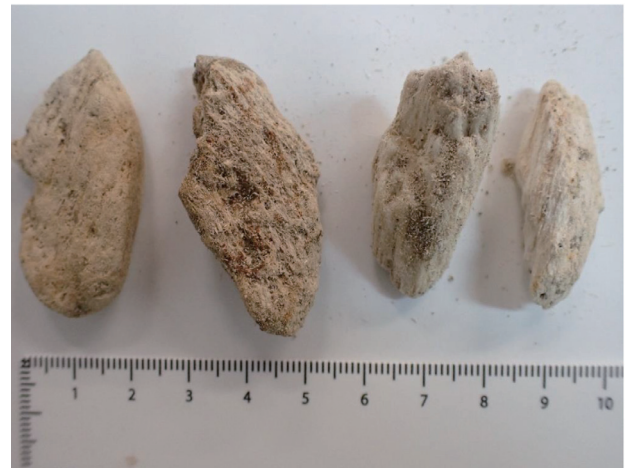
第7図 ユニット II 中の絹糸状軽石

にかけてはユニット I の“縞状粘土”と共に衝上断層により変位している。灰褐色ないしは淡黄灰色の成層した凝灰質砂礫を主体とするが、層厚 0.5m 程度のシルト層や砂層が数枚挟在する。礫は直径 5cm 以下の円磨された絹糸状軽石が多い (第 7 図)。絹糸状軽石の火山ガラスの化学組成は、 $\text{SiO}_2$  量 = 74.0 ~ 75.3% の流紋岩質で、 $\text{K}_2\text{O}$  量がほぼ一定で  $\text{TiO}_2$  量に変化しており、中川ほか (2018) による支笏降下軽石堆積物 1 (Spfa-1) や支笏軽石流堆積物 (以下 Spfl と称す) の特徴と一致する (第 8 図)。なお、火山ガラスの化学組成は、北海道士質試験協同組合の SEM-EDS システム JSM-IT200 (LA) で測定し、分析条件は、加速電圧 15Kv、約  $30 \mu\text{m}^2$  の範囲を面分析し、測定時間は 150 秒、照射電流は 0.4nA、補正は ZAF 補正法によった。

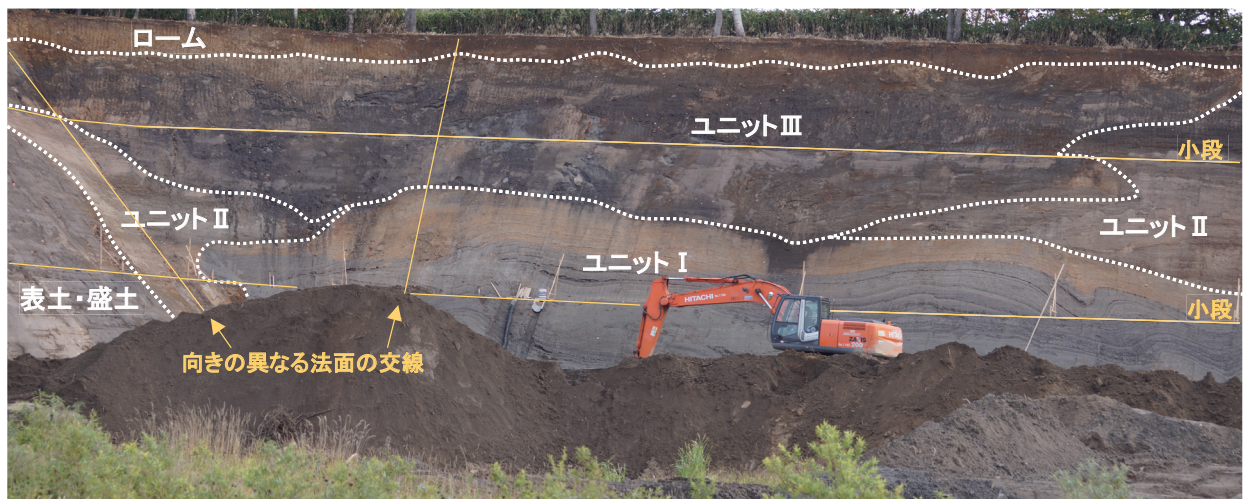
第10図 ユニットIIIの法面での状況

面に分布している。径 2m 以上の安山岩巨礫を含む数 m 規模のブロックが雑多に混在する、著しく淘汰の悪い岩屑なだれ堆積物である (第10図)。

本層は、ユニットIおよび Spfl の再堆積層と考えられるユニットIIを不整合に覆っており、石田ほか (1991) の「崖錐堆積物」に対比するのが一般的と思われるが、層相が岩屑なだれ堆積物を呈することや羊蹄山麓から連続する緩斜面とは位置的に離れた台地の先端部に分布することから、上澤・中川 (2009) による羊蹄岩屑なだれ堆積物に対比される可能性もある。

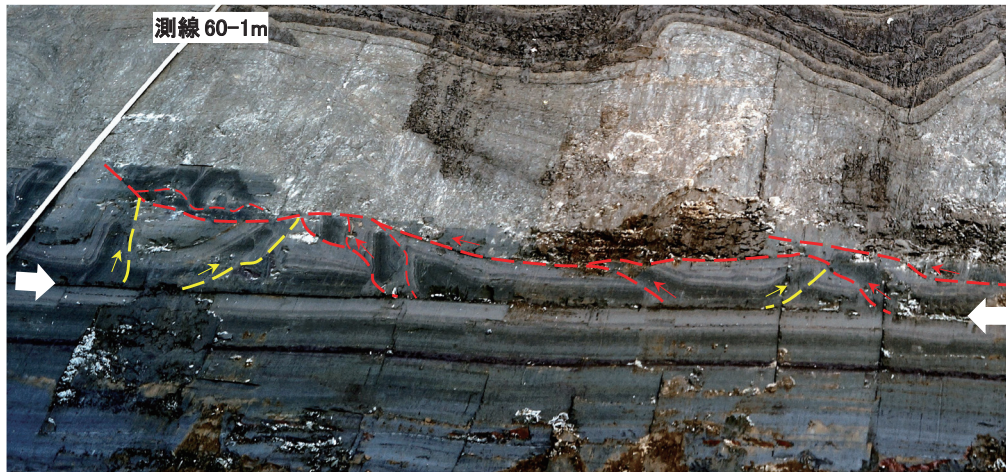
以上のように、下底から0.8mより上位の”縞状粘土”

はスコリア薄層をデコルマ面としたデコルマをなしているが、デコルマ面の直上では複数の逆向き衝上断層が発達して複雑に変形した地層が積み重なる様子も見られる(第14図)。

第 14 図 “縞状粘土” 中のデコルマ面直上の変形構造 (測線 60 ～ 65 付近)

白矢印がデコルマ面の位置を示しており、赤破線は全体的な地層の短縮方向に一致する衝上断層であり、黄破線は逆向き衝上断層である。破断した地層の屈曲 (めくれ上がり) や回転がみられる。

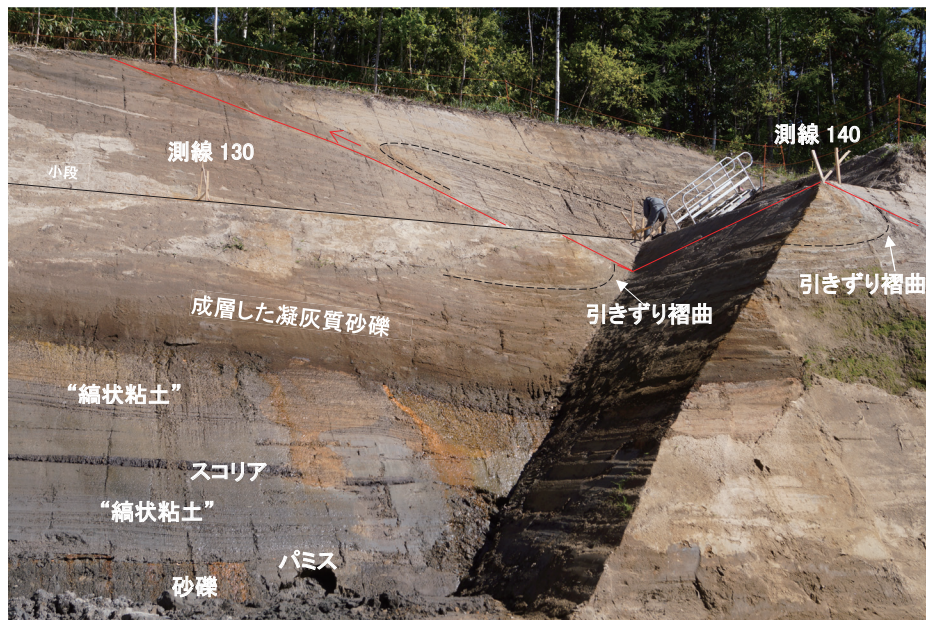
第 15 図 衝上断層と引きずり褶曲とそのスケッチ

2段目法面の測線130付近から1段目法面の測線150付近にかけて衝上断層(N62°E38°SE)が存在し、周辺の地層に引きずり褶曲が見られる(第15図)。この断層によって”縞状粘土”が上位の凝灰質砂礫(支笏軽石流堆積物の再堆積層)に北北西方向に衝上している。法面での見かけ変位量は約8mであり、断層の上下盤側とも,”縞状粘土”の直上に礫層が連続分布している。また、測線150付近の”縞状粘土”中で観察されるこの断層の延長部は、上盤側に引きずり褶曲がみられるものの破碎帯を伴わず密着している(第16図)。

2段目法面の測線130付近から1段目法面の測線150付近にかけて見られる衝上断層の活動時期については、Spflの再堆積層をも変位させていることから少なくとも44,700 cal BPよりも新しいことは確実である。ただし、本地域周辺の広域的な活構造は黒松内低地の西端をほぼN-SないしはNNW-SSE方向に延びる活断層帯に代表される南北方向のものが主体であり、NE系のものは知られていない。また、法面上位の台地面や周辺の台地面にも地形的な変位が明瞭でないことから、この衝上断層はいわゆる活断層ではなく、おそらく新羊蹄火山の形成に関わる地表変動の結果、生じた断層であろうと思われる。
