## 支笏湖南岸「苔の洞門」の洪水史

宮坂 省吾<sup>1)</sup>

### History of the floods on the southern shore of Lake Shikotsu

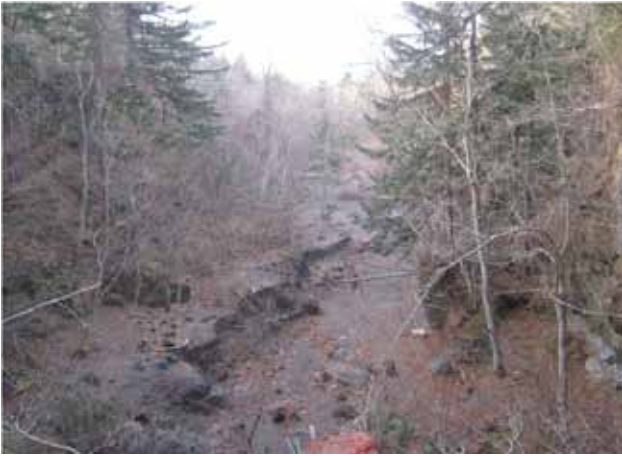
図 2. 洞門下流の下刻の状況（洞門入口にあった展望台から下流を撮影）写真中央に流路跡，その左の一段高いところが2014年9月洪水前の谷底．谷底は，洪水により2 mほど洗掘されていた，右岸側にエゾマツの生える大きな崩落岩塊（図10）．

2014年9月豪雨の洪水による下刻により，洞門下流の谷底を形成していた過去の洪水堆積物とともに埋没樹幹や不定根<sup>7</sup>が露出した（図2）．

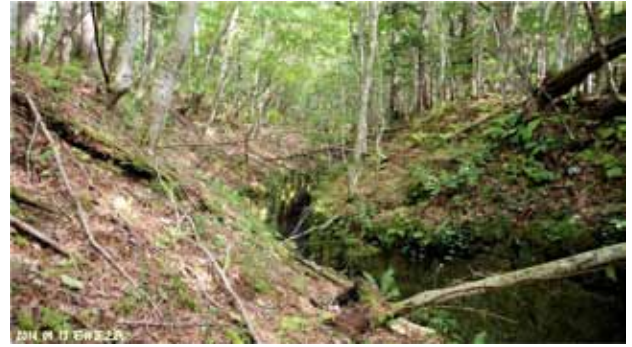
図 3. 下流から見た浅谷と箱状谷の重なり（石井正之氏提供）

溶結によって形成された凹地が集水域を広げ，融雪や大雨にともなう洪水を集めて浅谷<sup>10</sup>を造り，下方浸食が箱状谷<sup>11</sup>を形成し始めた時，筆者は考えている（図3）．

1739 年にできた火砕流台地は, 下刻のため深さ 15 m ほどの平底谷を形成した. その時の谷底は, 現谷底の 2 ~ 3 m ほど下位にあると, 筆者は考えている (図 3 緑破線).

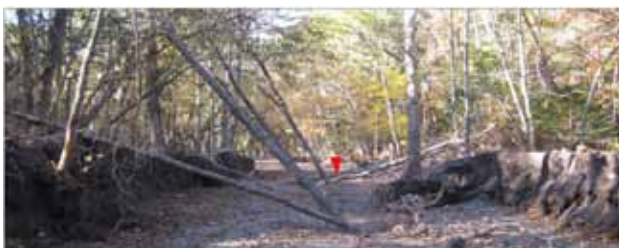
図 5. S-4 ケヤマハンノキの年輪測定（▲ 年輪測定位置：以下同じ）

2014年9月下刻谷底のケヤマハンノキは、樹高約3m（φ18.5cm）で年輪46本を数える（図5）。樹高は15mで概略の高さ補正を行うと、46年÷（15-3）m×15m≒57.5年から、樹齢は58年と推定される。

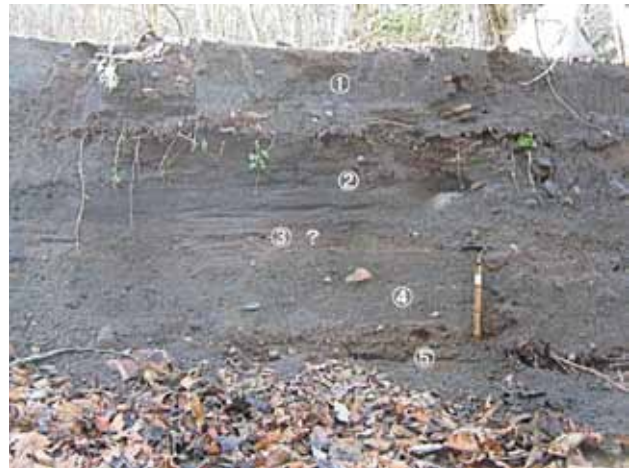
図 6. S-4 上流の洪水堆積物

S-4上流の洪水堆積物は5層に区分される（図6）。最上位の①層は2014年9月洪水堆積物で、侵食基底をもって②層に累重している。

ケヤマハンノキ最上位の不定根（ヒゲ状：年輪2～3本）が②層上の腐植層に対応することから、②層は2011年の洪水堆積物と判定される。さらに50cmほど下位に繁茂している不定根は③層、最下位の不定根は⑤層に相当するが、このケヤマハンノキは倒木ではないので不定根測定は未実施で、年代推定はできない。

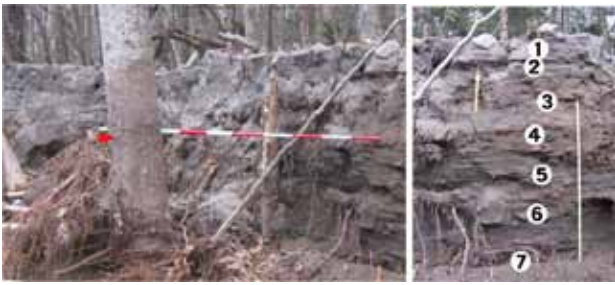
図7. S-6 上流の洪水堆積物と不定根（ポールが対比層を示す）

2014 年 9 月下刻谷底のトドマツ (図 7 [左]) は胸高直径  $\phi$  35 cm で, 年輪 54 本を数える. 樹高 25 m で概略の高さ補正を行うと,  $54 \text{ 年} \div (25 - 1.5) \text{ m} \times 25 \text{ m} \approx 57.4 \text{ 年}$  から樹齢は 58 年と推定される.

S-6 上流の洪水堆積物は 7 層に区分され (図 7 [右]), ①層は 2014 年洪水堆積物である. ①層と②層の間には枯葉集積層のみが介在することから, ②層は 2011 年洪水堆積物と判定される.

トドマツの最上位不定根は年輪 13 本および 25 本で, ④層および⑤層上の腐植層に形成されている. このことから, ④層は 2001 年, ⑤層は 1988 年, ⑥層は 1981 年の洪水堆積物と判定される.

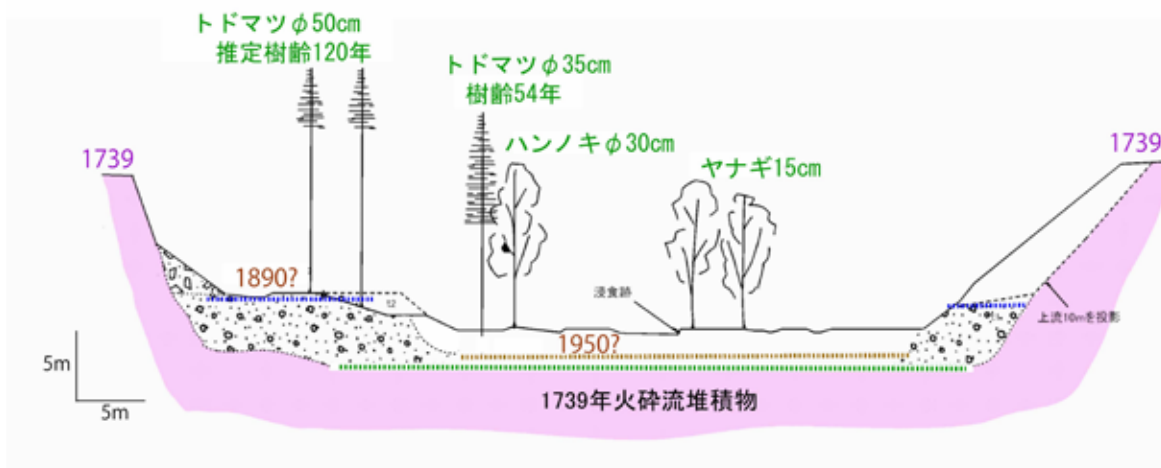
図 8. S-6 断面<sup>18</sup>の樹木年代と谷底の変化（最低位谷底の推定ライン：褐色破線下の緑破線）

この地点では幅約 60m, 高さ 12 m ほどの平底谷<sup>15</sup>になっており, 両岸に比高 2.5 m ほどの洪水堆積物により形成されたと考えられる微高地がある. これを筆者は「谷底内段丘」と呼ぶ (図 8 1890 ? : 青色破線).

このトドマツ林は 1950 年 8 月苦小牧豪雨 (表 1) による洪水更新<sup>16</sup>により形成されたものと推定される (図 8 1950 ? : 褐色破線). 樹齢 50 ~ 60 年のトドマツやケヤマハンノキは, 新谷 (1972) が最も古い更新樹を 1963 年代としたことと大きく矛盾しない.

その後は堆積が続き, 1890 年頃の大洪水が樹木の更新を起こし, トドマツ林が厚さ 5m ほどの洪水堆積物の上面に芽生えた (図 8 左側の 1890 ? 青破線).

1950 年 8 月の超記録的な豪雨によって谷底が再び洗掘され (図 8 : 1850 ? 褐色破線). トドマツやケヤマハンノキからなる更新樹林が形成された. それらの樹齢は, 50 ~ 60 年となっている.

苔の洞門沢の形成初期に、表層で浅谷が造られ、下位の弱溶結凝灰岩を下刻する谷の形成が始まった。石丸ほか (2002) は、噴火直後に下刻が進行したと述べている。一方、苔の洞門沢下流においては湖畔から谷頭侵食が上流へ進み、浅谷から平底谷へと変容、最低位谷底が形成されたと考えられる (図 8)。

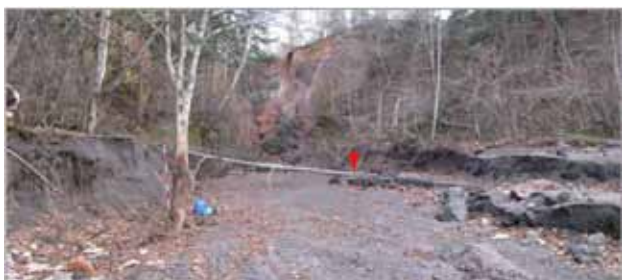
図 9. ケヤマハンノキと埋没カエデ(写真右の谷底内段丘にケヤマハンノキ優勢林。左に埋没カエデ、その奥のエゾマツが図10の崩落岩塊：図12に示す「落石」紅白ポール上端が洪水前の地表、そこから80cmほど下の髭状の根が不定根。洪水の洗掘により2mほどカエデ樹幹が現れた。)

左岸側の比高約 3 m の段丘にはケヤマハンノキ優勢の溪畔林が形成されていた (図 9 の右側). そのうち 1 本のケヤマハンノキは, 根元 ( $\phi$  30 cm) における年輪から樹齢は 30 年で, 段丘が 1981 年 8 月豪雨の洪水堆積面 (層厚約 1 m) であることを示す.

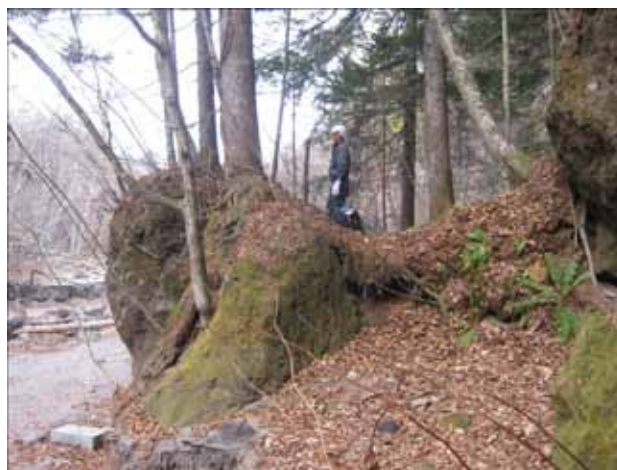
図 10. 崩落岩塊上に生えたエゾマツ

右岸側に大きな崩落岩塊 (高さ約 4 m) がある (図 10 の左). 岩塊上のエゾマツの樹齢は 150 年とされるので<sup>17</sup>, 崩落の発生は 1850 年代と考えられる.

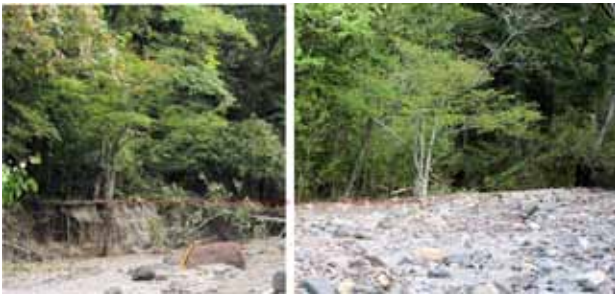
図 11. 埋没カエデの今昔 [左] 2014年11月6日 [右] 2012年5月24日(赤破線が2014年9月洪水前の谷底)

洪水の2年前は砂礫からなる谷底が広がり、そこに一本の埋没カエデ<sup>18</sup>が生えていた(図11[右])。当時の谷底砂礫の新鮮さは洪水堆積がきわめて新しいものであることを示していた。おそらく、2011年8月の大雨によるものだろう。

この河床は2014年9月洪水により洗掘され、高さ2mの埋没樹幹が露出した(図11[左])。

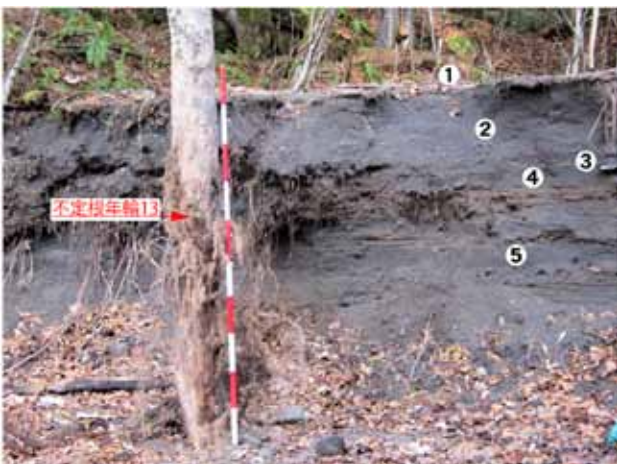
図 12. 埋没カエデの不定根と洪水堆積物の区分

埋没カエデの最上位不定根(年輪13本)は紅白ポール上端から80cmほど下位にあり、露頭③層上位の腐植層にあたることを確認された(図12)。したがって、③層が2001年の洪水堆積物に対応すると考えられる。露頭中～下部の厚い⑤層は、対岸の段丘を形成した1981年8月洪水堆積物に対比できる。

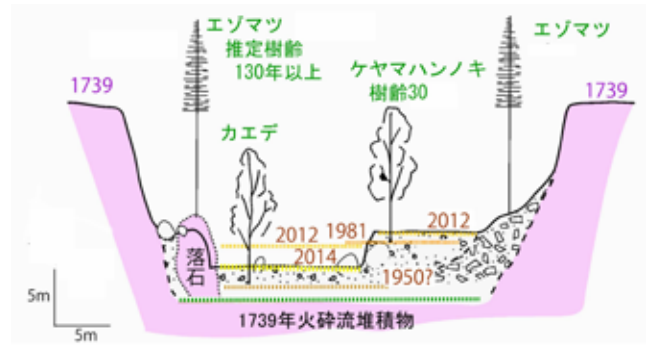
図 13. S-8 断面の樹木年代と谷底の変化

苔の洞門直下流の S-8 付近では, 1739 年火砕流堆積物を下刻した幅約 30 m, 高さ約 15 m の箱状谷が形成されている (図 13).

当時の谷底を推測できるデータは得ていないが、埋没カエデの主根が2014年の下刻谷底より2～3mほど深いと仮定すると谷型は谷底幅約30m・深さ17mほどとなる(図13)。

(2) で記したように、S-8 付近のケヤマハンノキ優勢林は、層厚約 1 m に及ぶ 1981 年 8 月豪雨の洪水堆積物の上面に成立していた (図 13)。
