# 2018年北海道胆振東部地震関係 厚真町管内地形・地質状況緊急調査の報告

2018年9月18日(火)  
石狩沖積低地研究会

2018年9月13日 10:00～17:30

調査箇所:北海道勇払郡厚真町  
桜丘・東和・吉野・富里地区

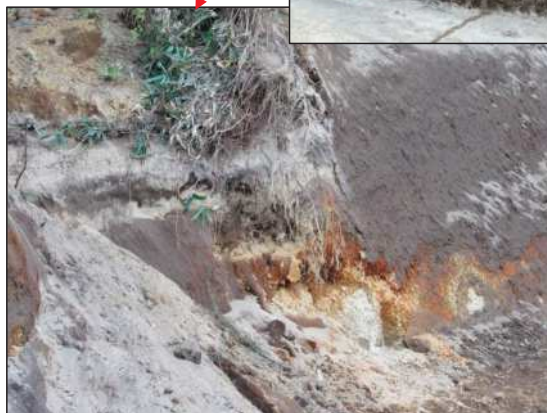
滑落崖部分には低角度斜面の断面が見え、**Ta-d**(褐色+黄褐色層)以上の火山灰・腐植土・ロームの重なりが見える。

桜丘大露頭付近で観察した崩落箇所は微地形的にみると丘陵斜面(新第三紀萌別層)～段丘(9,000前頃形成の**T2**面)～河谷低地に該当する。斜面から段丘面を覆う**Ta-d**(褐色+黄褐色層)付近以上の火山灰+腐植土+ロームの数mの厚さの堆積層が、強い衝撃により不安定となり、**急激に崩壊・地すべり**を生じたもので、ブロック化した堆積層が道路開削断面で観察できる。西側では別の崩壊箇所があり、人家の倒壊を招いている。

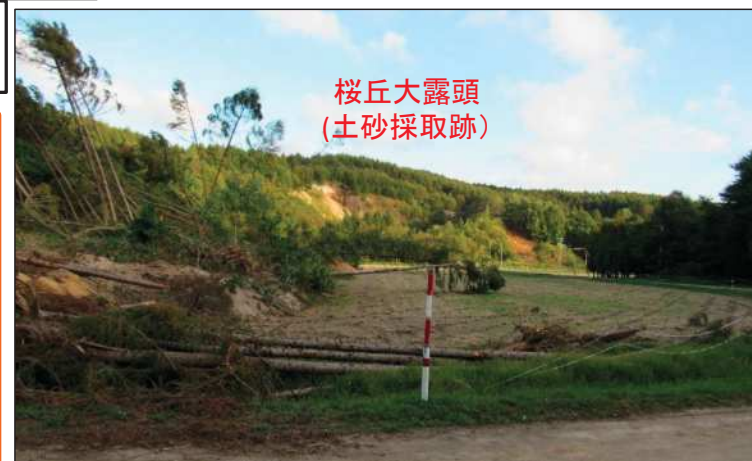
桜丘大露頭  
(土砂採取跡)

南東側にある土砂採取跡の桜丘大露頭では、次のページに示すように、西南西へ50～60°の傾斜を示す萌別層の上位に厚さ15m程の段丘堆積物(4.5万年前頃形成**T5**面)が重なり、その上半部は**Kt-1**(クツラ火山)以降の火山灰+腐植土+ロームの堆積層である。

道路コーナー部から地すべり体末端部と大露頭(土砂採取場跡)を撮影。

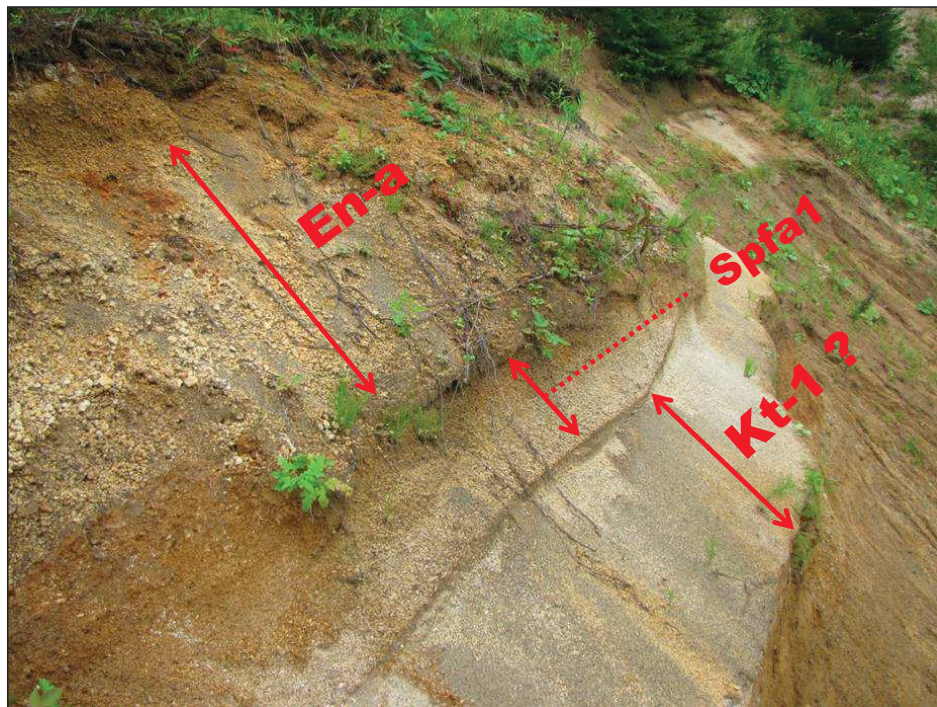
左下写真の右側上部の拡大写真

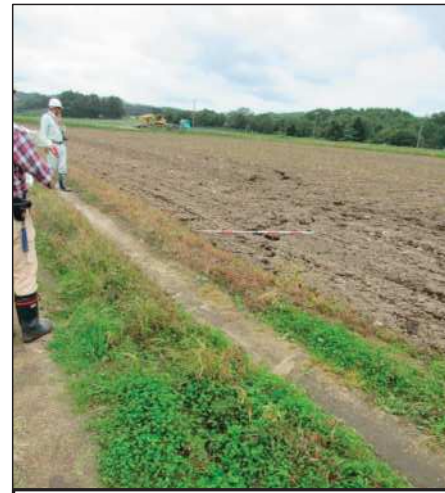
段丘(T2面)上 地点6の地割れ。南東へ延びる(左空中写真赤矢印付近で撮影)。

地点6、7はT2面(中位段丘1面)上に位置する。地点6では空中写真に示されるようにNSとNW-SE方向の地割れ群が認められる。この付近に埋設水路管が敷設されていることから、その経路にそって発生した地割れと思われる。地点7は地割れでないことが明らかになった。

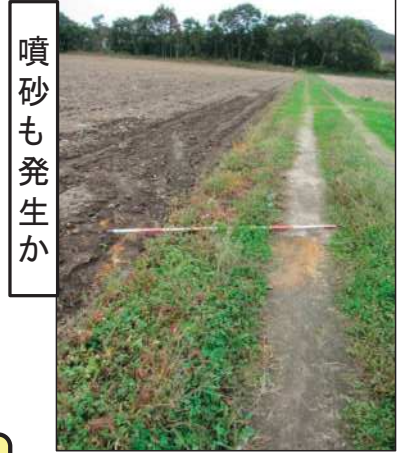
噴砂も発生か

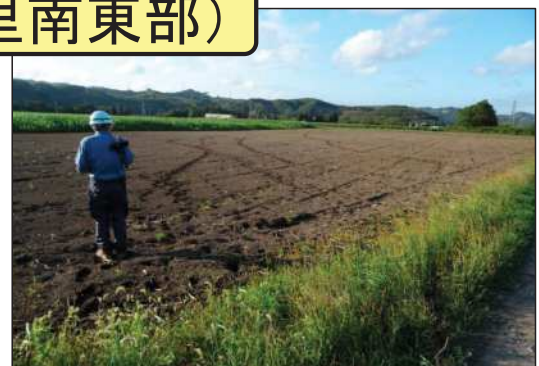
地点7の筋(空中写真)は鹿の足跡

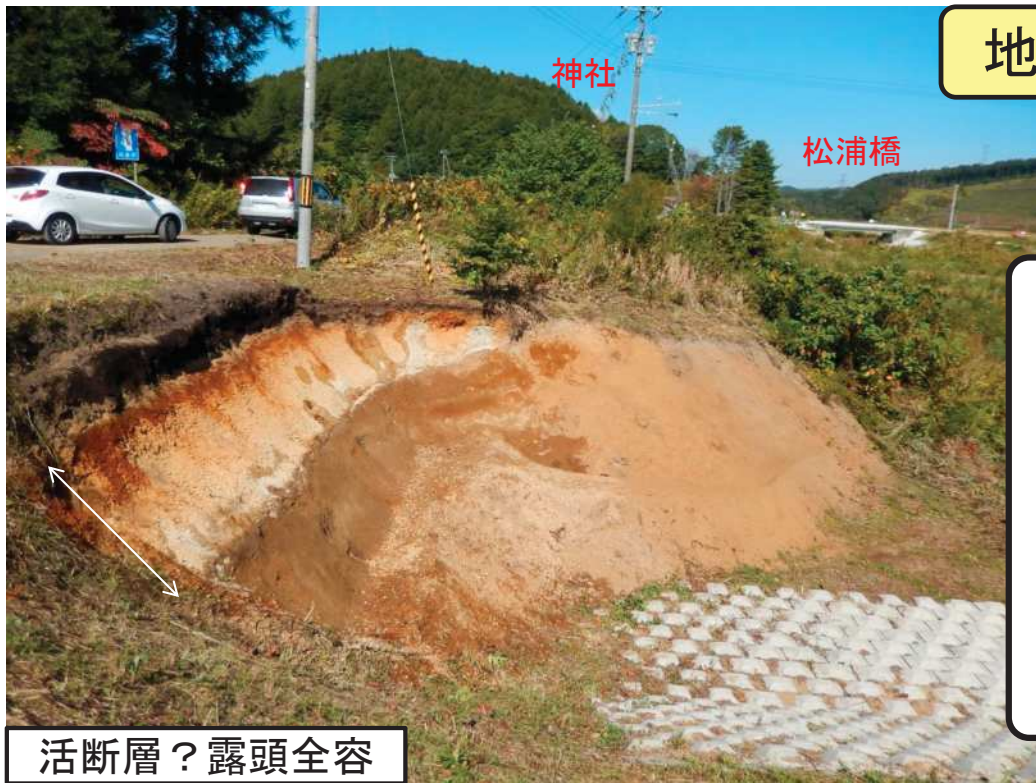
活断層？露頭全容

本露頭では**Ta-d**が勾配370/1,000以上で西へ傾斜しているようにとらえられる(もちろん、風成層であるため元来が水平であったという確証はない)。新第三系と低位段丘堆積物(**Ta-d**下位)の間は断層関係でないため、活断層を想定するとすれば、本露頭の右手側(東側)ではないだろうか。ちなみに、この東側部分は厚真川北岸では松浦橋付近(ハビウ川沿い)へ追跡できる。

活断層？露頭には特別の変状は認められなかった。

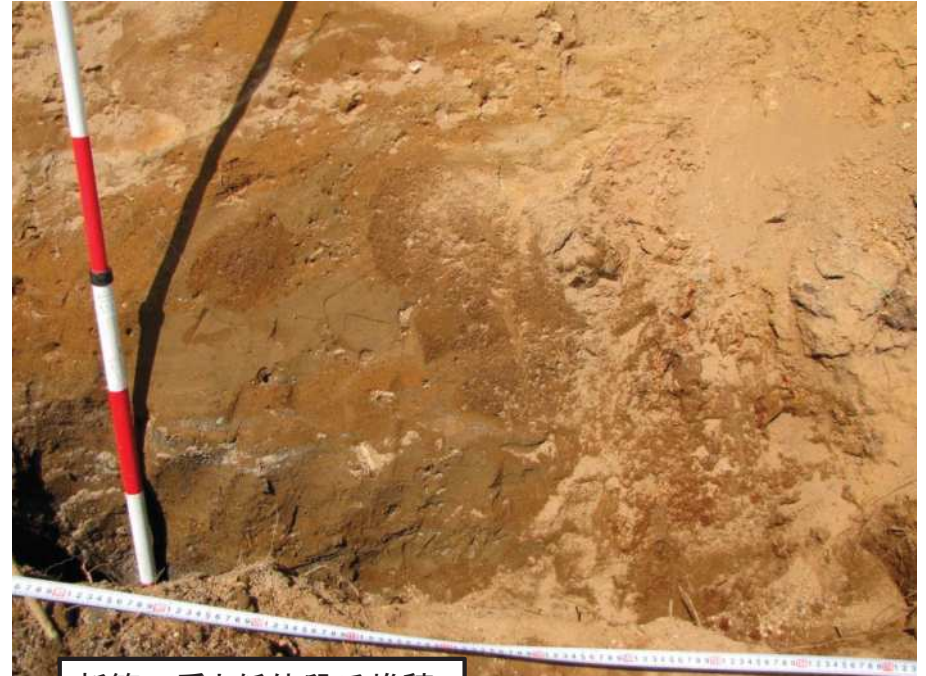
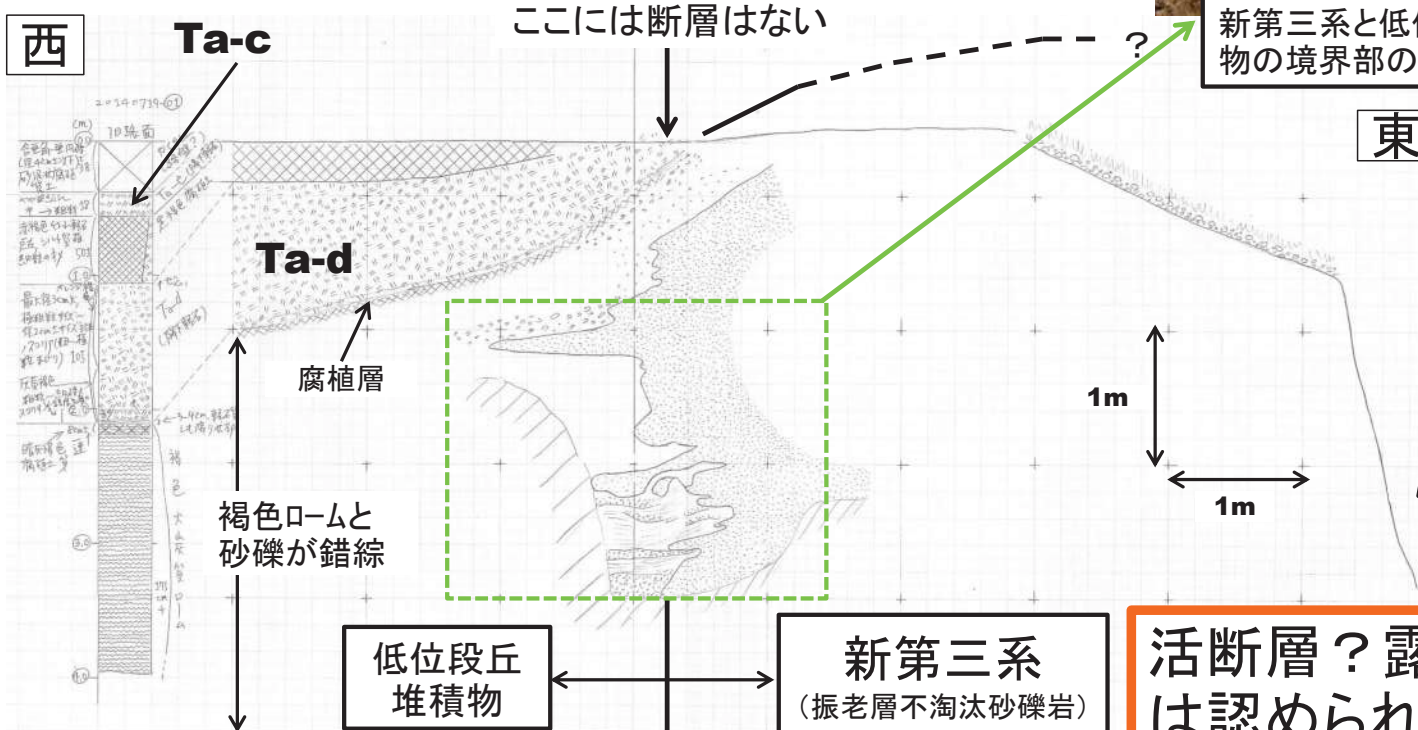
新第三系と低位段丘堆積物の境界部の拡大写真

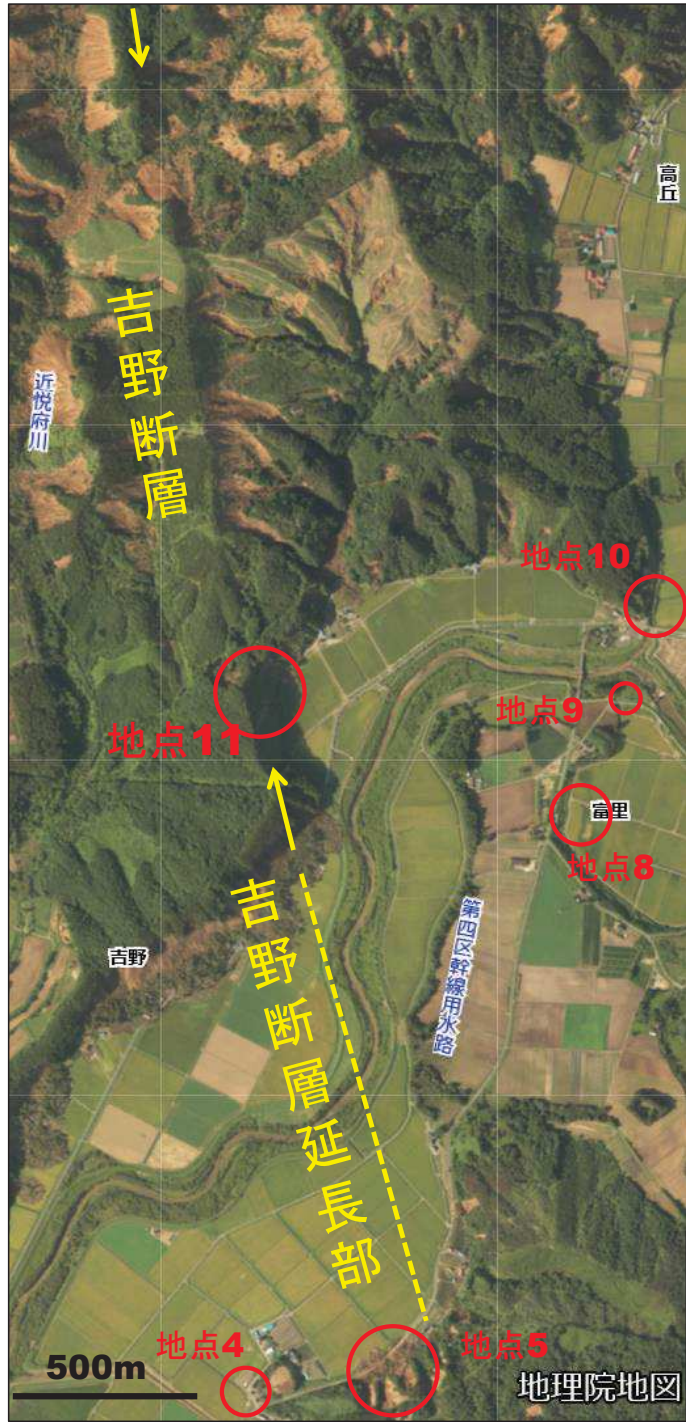
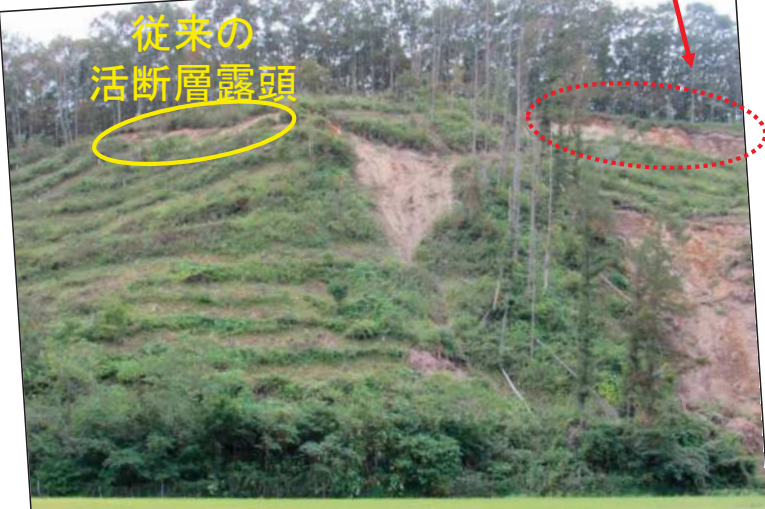
地震により新たに生じた露頭

この露頭では本頁の写真に示すように、東落ち高角度の階段状断層となっている。**Ta-d**(9,000年前頃降灰)基底面の総計の落差(オフセット)は約5mである。**Ta-c**(3,000年前頃同)も変位を受けるが、**Ta-b**(1667年同)は地形なりに断層を覆っており、切られていない。よって、9,000年前以降2回以上の断層活動があったと推定されるが、詳細調査が今後行なわれるべきである。

3つの断層が認められ、面は露頭面に沿っており、ほぼ南北方向で、60°程度の東傾斜である。ステップ状に東に落ち、**Ta-d**基底面の総計の落差(オフセット)は約5mである。**Ta-c**も変位を受けるが、**Ta-b**は地形なりに断層を覆っており、切られていない。

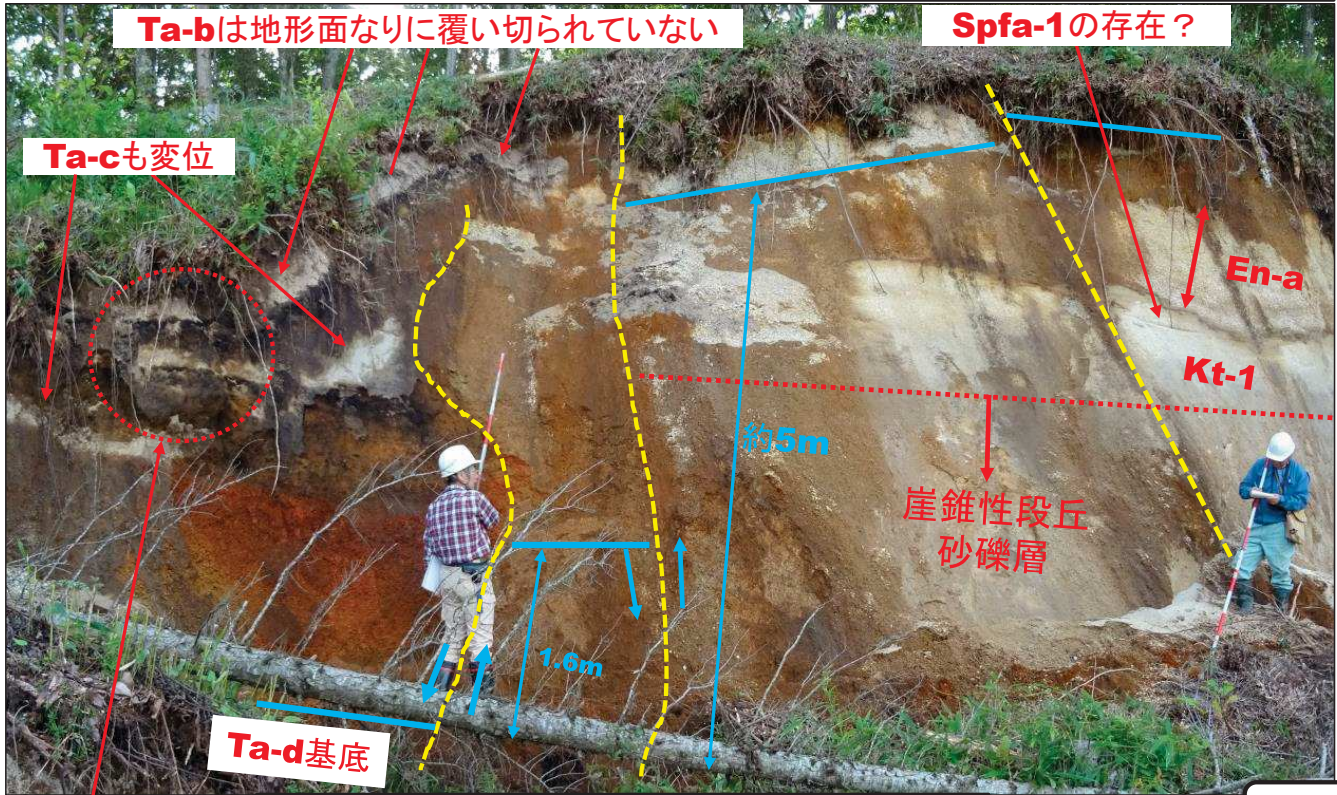
写真右端(北)の断層部

Ta-bが上部からずり下がった部分

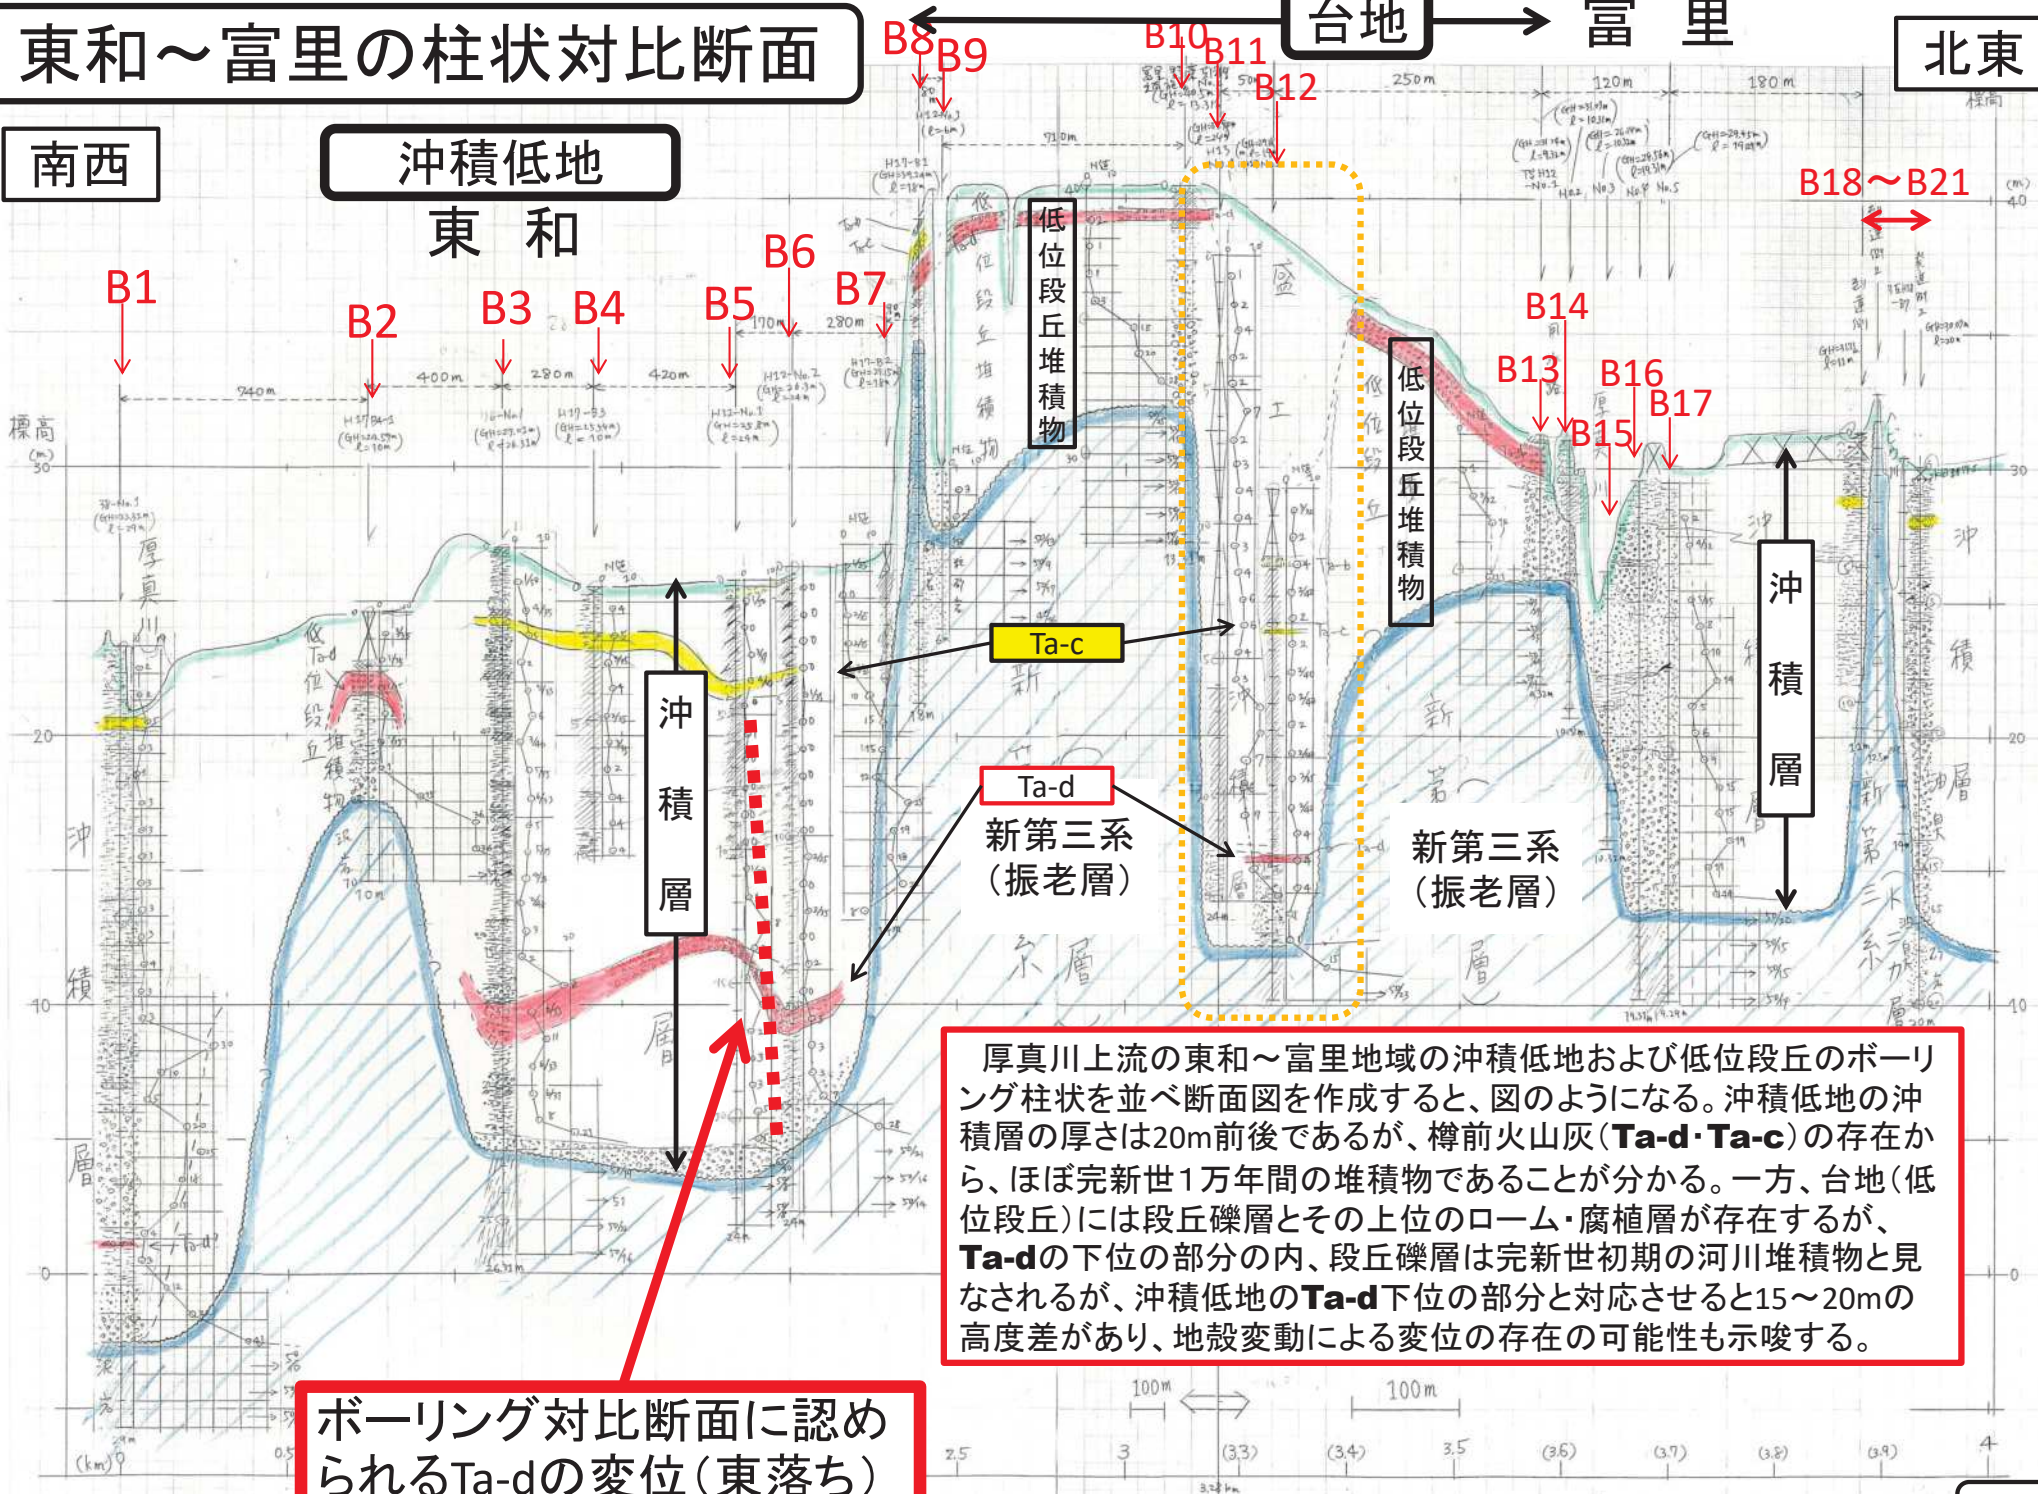
ボーリング対比断面に認められるTa-dの変位(東落ち)

厚真川上流の東和～富里地域の沖積低地および低位段丘のボーリング柱状を並べ断面図を作成すると、図のようになる。沖積低地の沖積層の厚さは20m前後であるが、樽前火山灰(Ta-d・Ta-c)の存在から、ほぼ完新世1万年間の堆積物であることが分かる。一方、台地(低位段丘)には段丘礫層とその上位のローム・腐植層が存在するが、Ta-dの下位の部分の内、段丘礫層は完新世初期の河川堆積物と見なされるが、沖積低地のTa-d下位の部分と対応させると15～20mの高度差があり、地殻変動による変位の存在の可能性も示唆する。
