2018年北海道胆振東部地震関係 厚真町管内地形・地質状況調査2回目報告

2018年10月8日(月)

石狩沖積低地研究会

調査箇所:北海道勇払郡厚真町幌里・富里・幌内地区

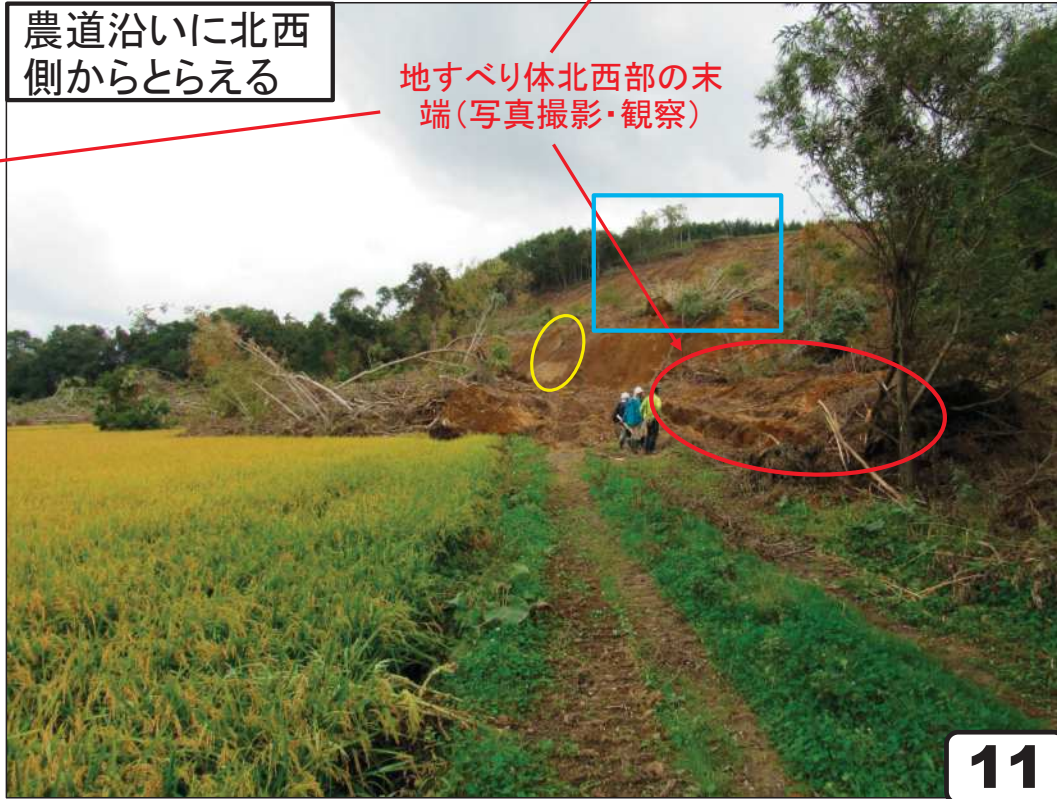
農道沿いに北西側からとらえる

地すべり体北西部の末端(写真撮影・観察)

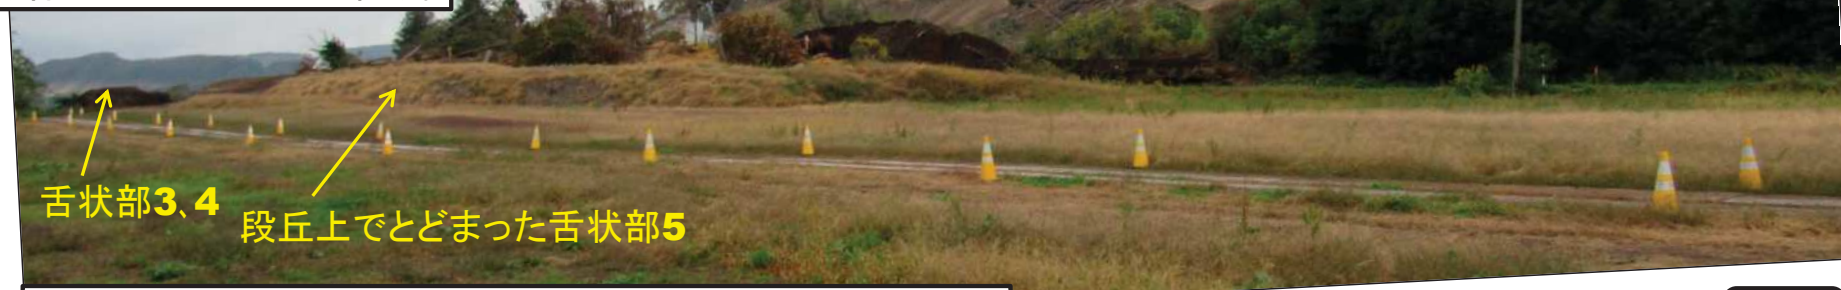
富里給水地付近崩壊・地すべり箇所を東南東からとらえる。

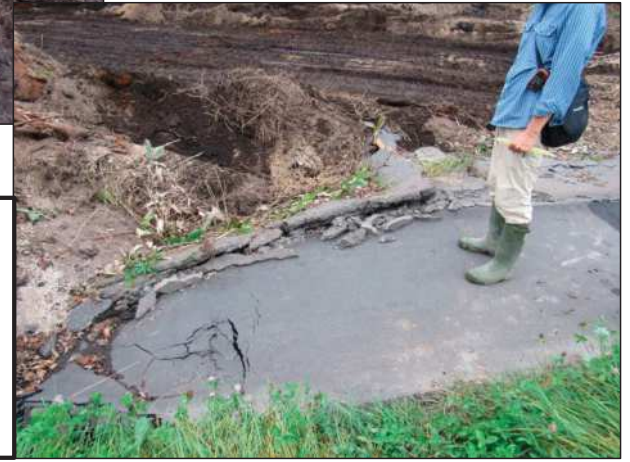
中央部付近で路盤が南へ移動(写真山側路肩コンクリート部)

左斜め上の写真の右下右側部分の写真(上部の腐植土部分は路盤が流出した)

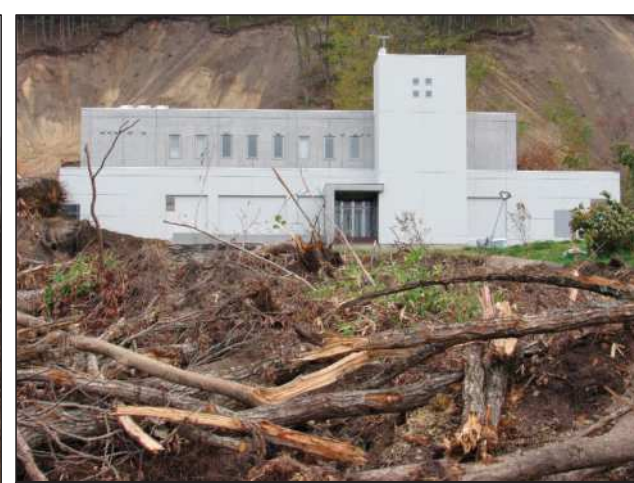
周囲を崩落地すべり体に囲まれた浄水施設棟(上:正面、左上:背後、左下:西側側面)

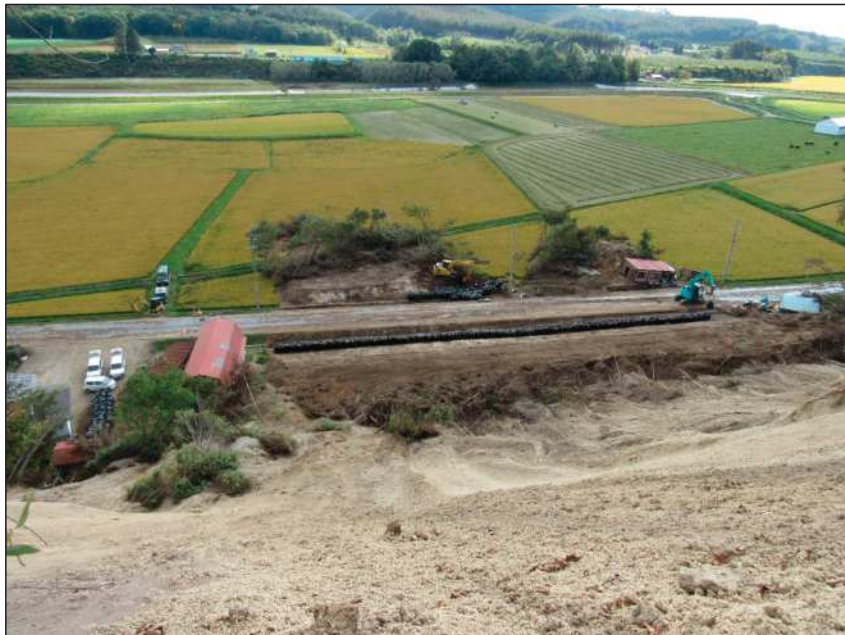
崩壊地斜面の中段(上の写真右寄り★印箇所)から見下ろす。9月29日撮影。

総じてとらえると、幅約150mで傾斜が40~35°程度の平滑な斜面で、元々浅沢の発達が弱く、**瀑布状のタイプの崩壊現象である。**それでも、崩落は短冊状に8区間程度に区分されるように見える。崩落物は道路面を塞ぐとともに、一部は舌状に水田まで押し出している。

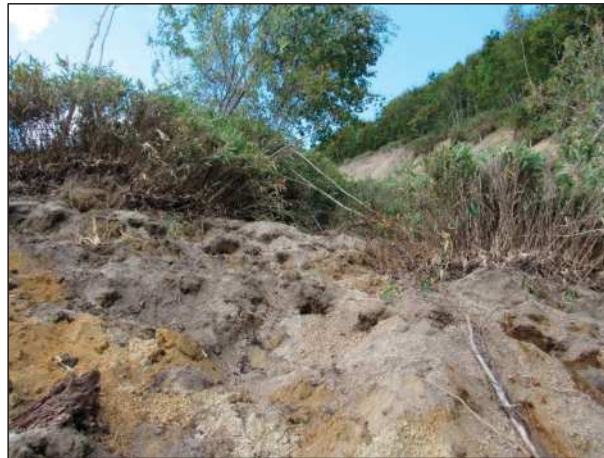
左写真の赤丸囲み内の棚状部から西側を撮影(9月29日撮影)

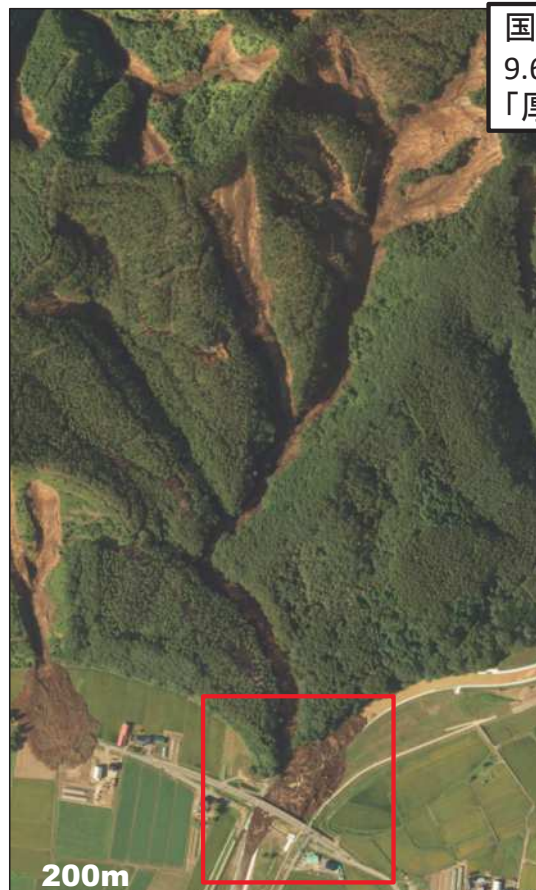
**924-07地点(厚真川
幌内橋 堰き止め箇所)**

本箇所の崩壊流出関連した沢は全長1kmあまりになり、大きく6つの枝沢に分岐している。沢口と崩壊した奥尾根部との標高差は最大300mに達する。崩壊物のかなりのものは沢中にとどまっている。それでも、相当量が流出し、それは厚真川を埋め尽くした。堰き止め水域の拡大が問題となり、直ちに流路の開削が行なわれた。

幌内集落北側の空中写真

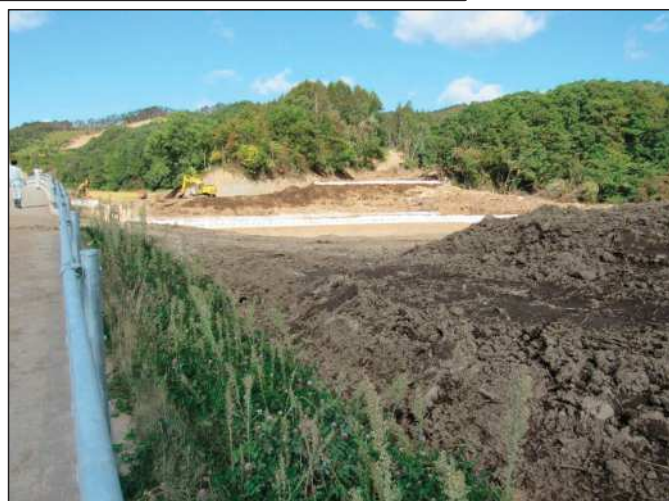
橋南東側取付部から沢口を望む

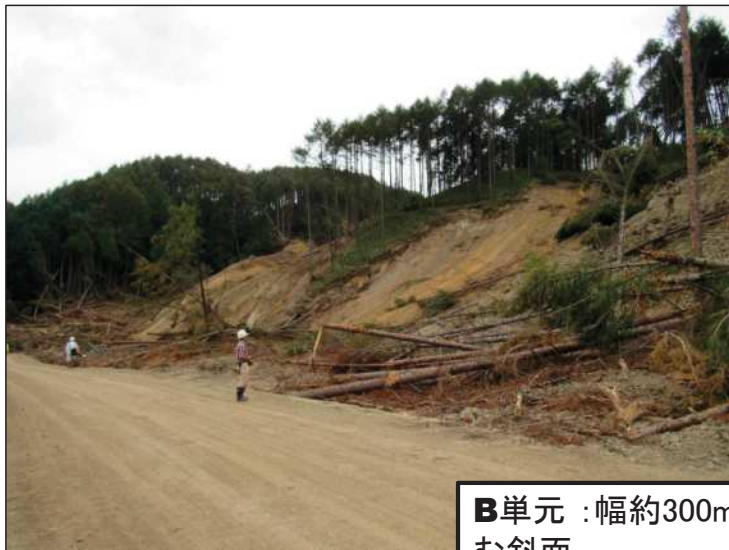
下の写真の赤枠部分の拡大写真。新第三系軽舞層泥岩部も崩壊している。

B単元 : 幅約300m弱の4~5つの浅沢を含む斜面

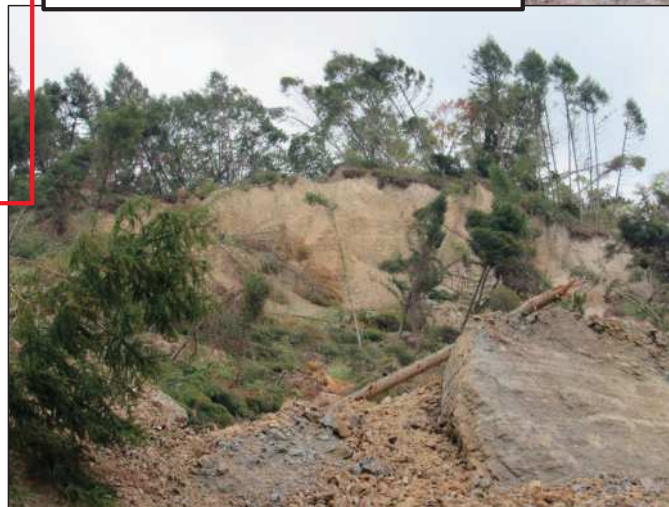
左上の写真の黄色囲み部分の拡大写真。地すべり塊は緩傾斜であることが露頭から分かる

地すべりブロックが谷南斜面に衝突し谷閉塞 (左の写真の赤枠部分の拡大写真)

地震後の空中写真によれば、前者については、尾根部が滑落崖部と分離して、**南へ300m程度移動し**、日高幌別川の谷を塞ぎ、川に滞水状況(漏水でコントロール)を出現させている。**移動したブロック(幅200m弱×800m)**は新第三系軽舞層泥岩より成り、南～南東へ10°程度の層理を有しており、層理面がすべり面になった可能性が考えられる。さらに、末端では崩壊が進み、泥岩塊～角礫の集積体が日高幌別川の上・下流へ向かって押し出されている。

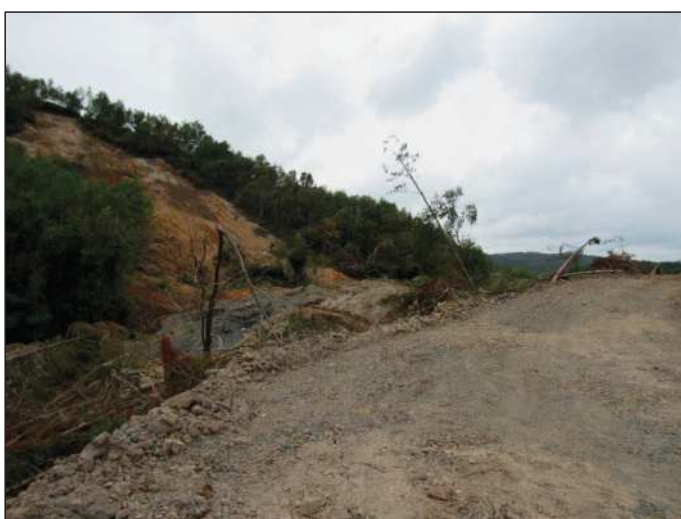
峠付近(南側斜面との接触部)

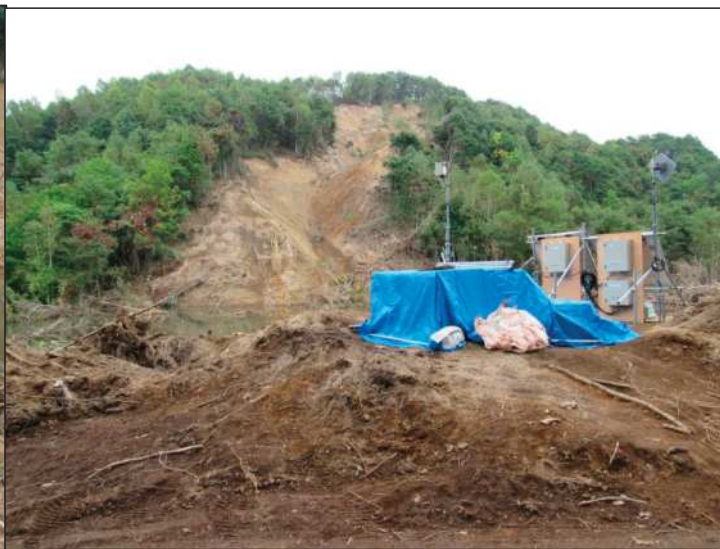
砂防ダムの上・下流側共に堰き止めで滞水

滞水の水位状況を監視中

924-11地点(日高幌内川中流赤間ノ沢分岐点付近)は従来、新旧の地すべり地形が知られていた所である。胆振東部地震では分岐点の北北西に位置する地すべり地形について**西側尾根部の移動と北東部滑落崖付近の崩落・分離・移動**が生じた。

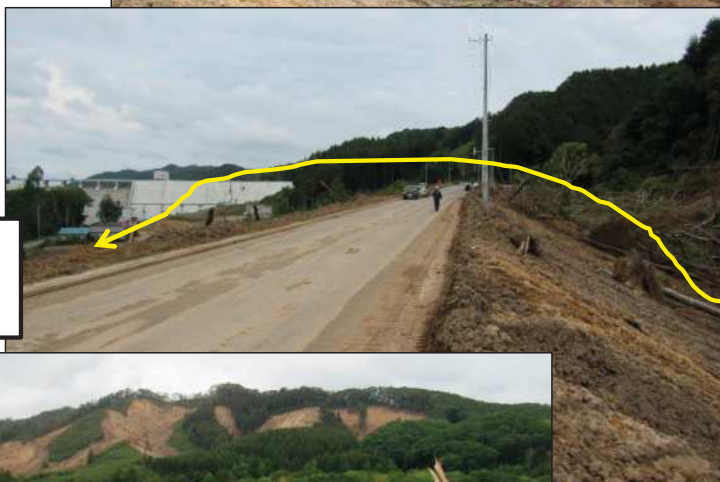
T2面上へ拡散

ここでは道路の山側に平滑～浅沢(スプーン)型の斜面が存在した。道路横には路面からの深さ4m程度の逆台形の溝が存在するが、崩壊・地すべり体は、溝に達した後、尾根越えするように道路を越えて、下のT2面上に拡散した。
