# 胆振東部地震における岩盤崩壊

## 「幌内地域およびシュルク沢・オッココ沢・東和川上流域の岩盤崩壊」

報告2021年10月26日(火)

岡 孝雄<sup>1)2)</sup>・関根達夫<sup>1)</sup>  
(1:NPO北海道地質学総合研究センターシニア研究員・2:(株)北海道技術コンサルタント技術顧問)

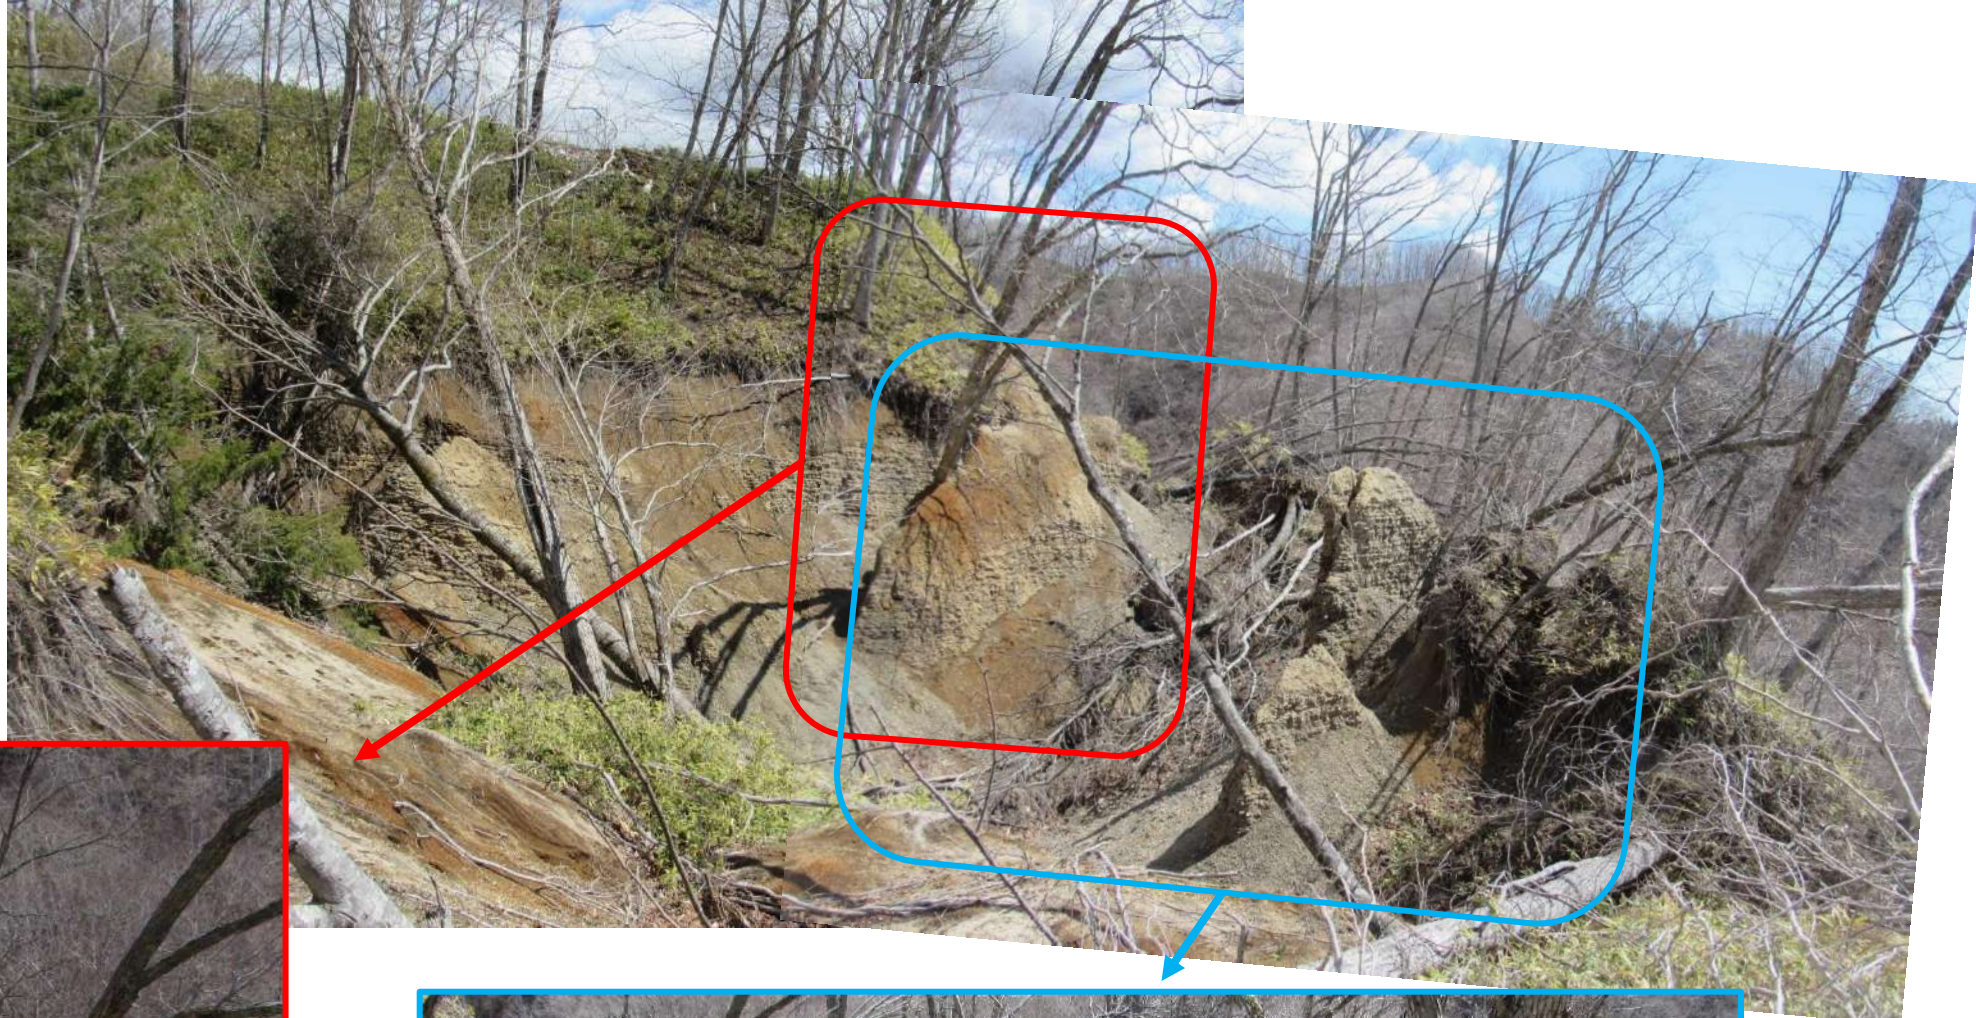
**図24 E箇所の写真集  
3(南西側急崖の崩壊)  
—2020.4.24撮影—**

南西縁の谷側急斜面・急崖の岩盤崩落・岩盤すべり。

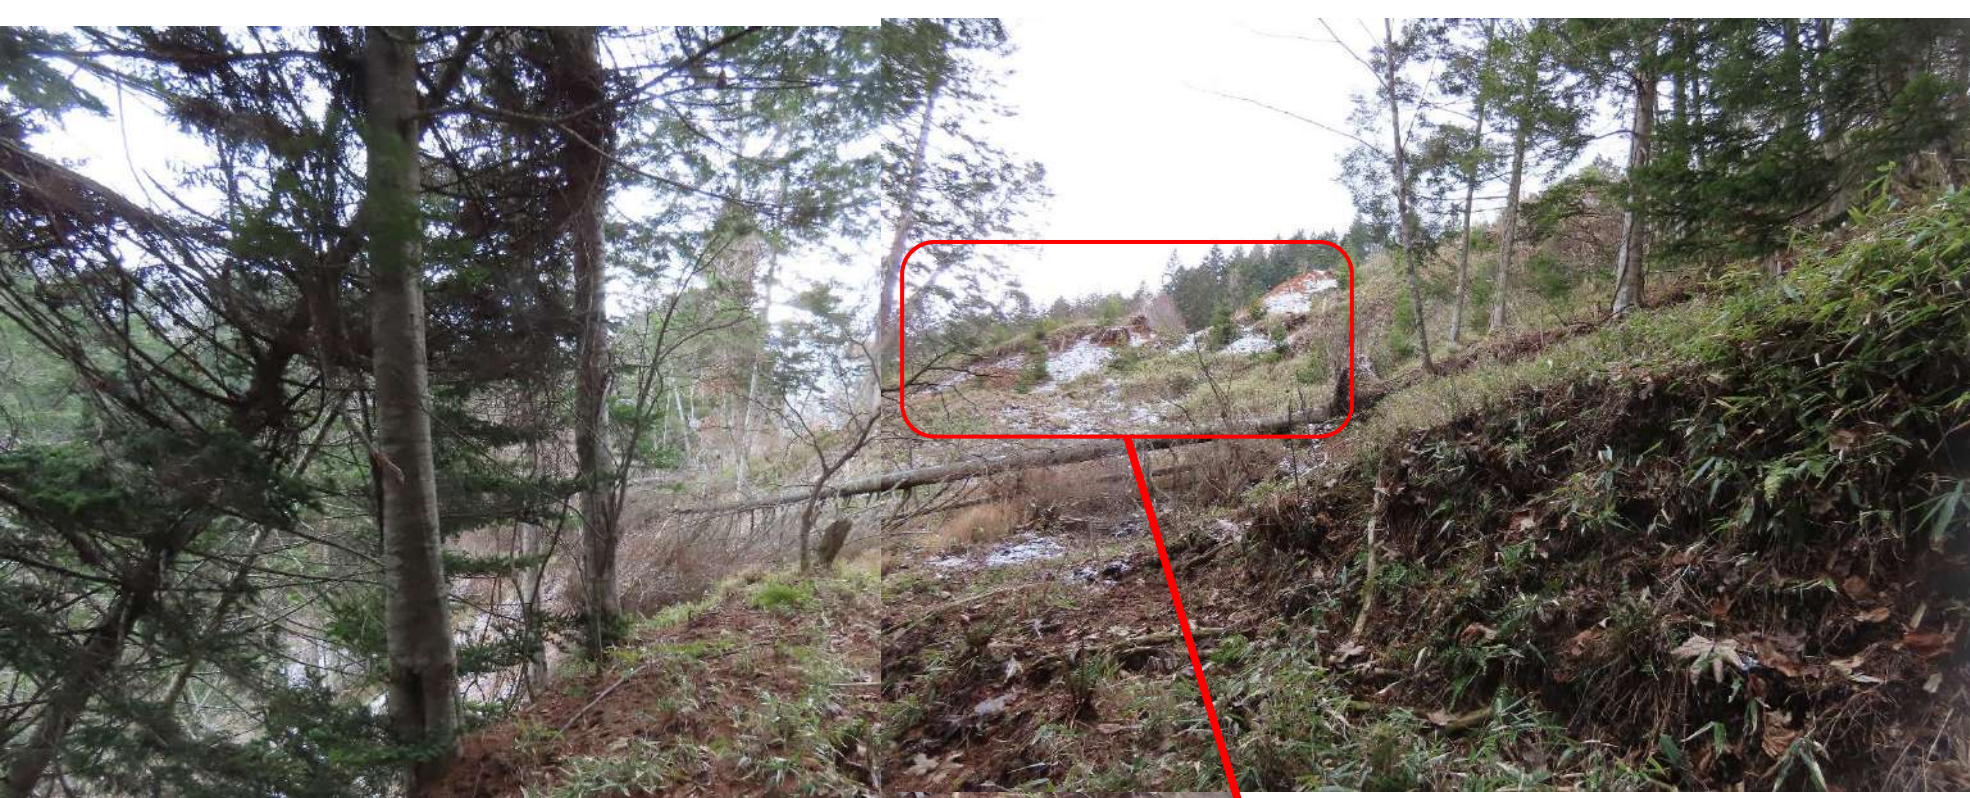
**図24 B箇所主要  
部(南側林道から  
2020.3.19撮影)**

**B箇所**  
(崩壊・地す  
べり地中部)

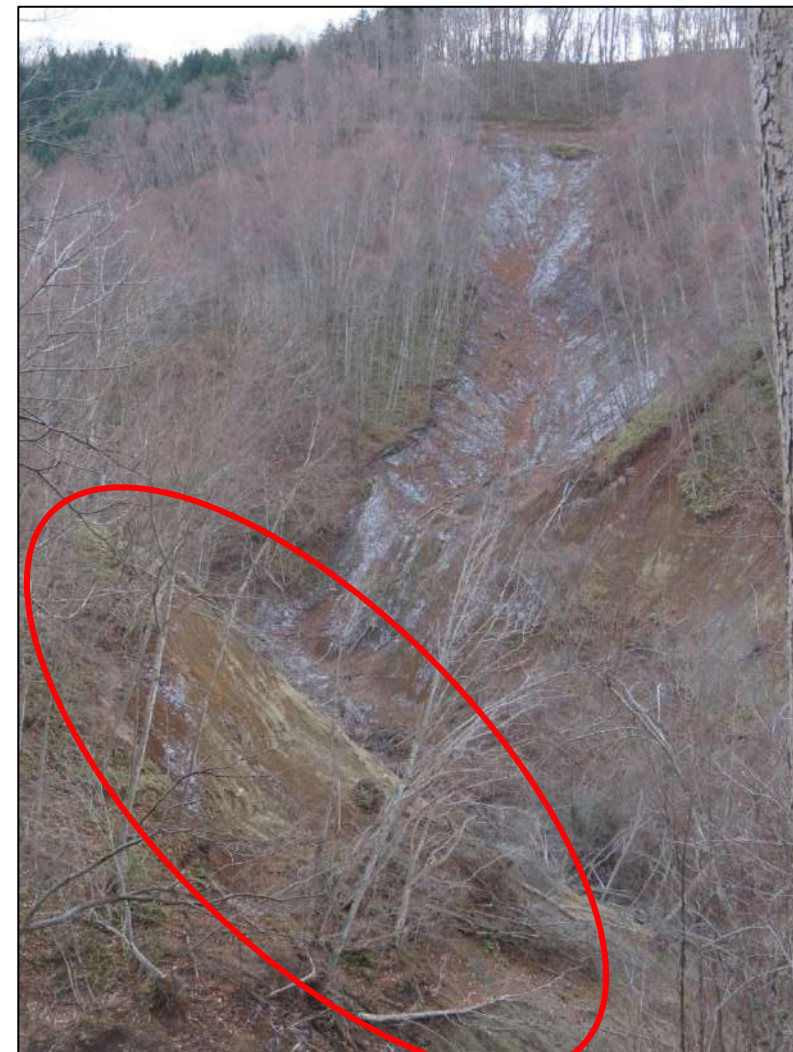
図6 北側から側面を撮影 (2020.11.29)
