# 胆振東部地震における岩盤崩壊

# 「幌内地域およびシュルク沢・オッココ沢・東和川上流域の岩盤崩壊」

報告2021年10月26日(火)

**岡 孝雄<sup>1)2)</sup>・関根達夫<sup>1)</sup>**  
(1:NPO北海道地質学総合研究センターシニア研究員・2:(株)北海道技術コンサルタント技術顧問)

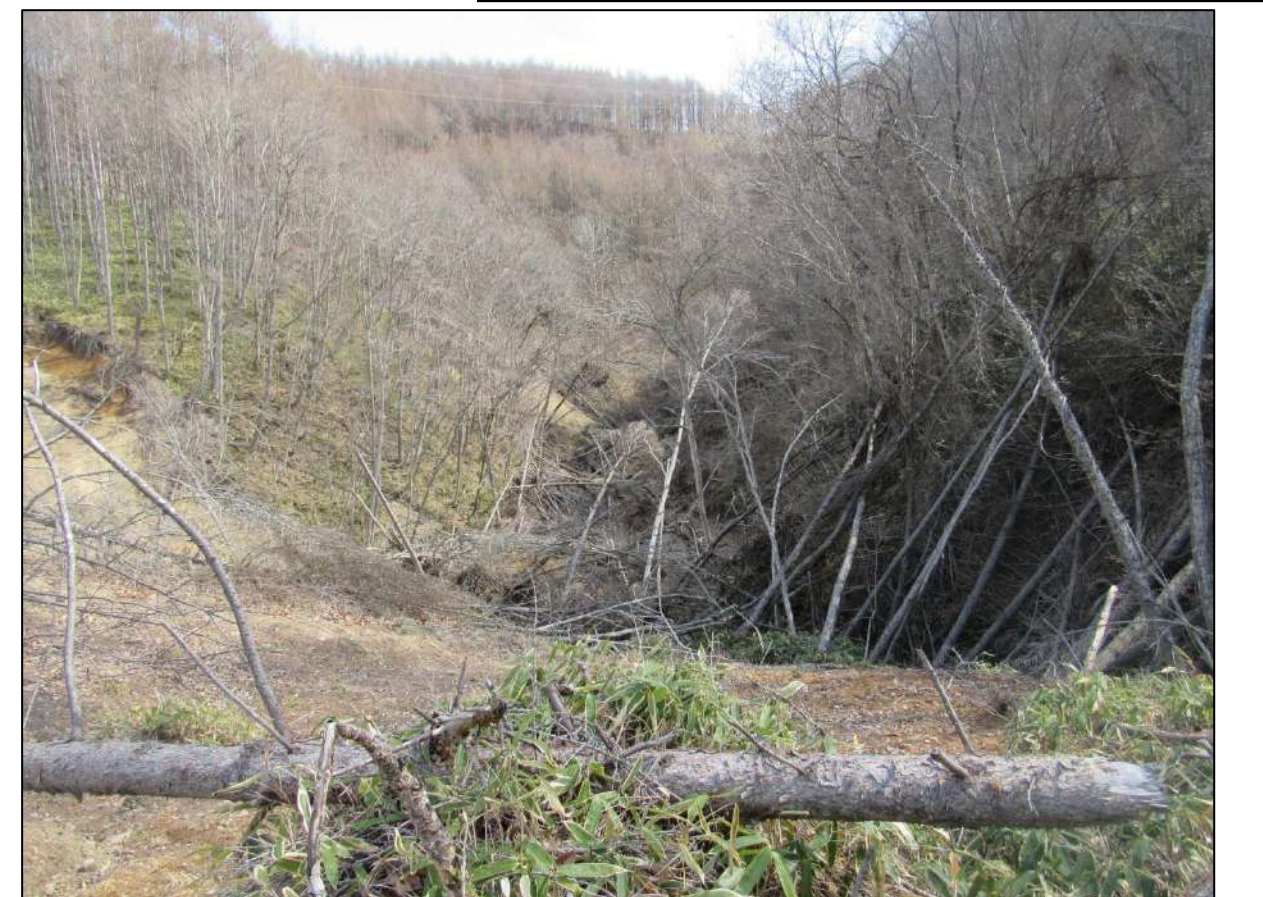
移動体が沢を塞ぎ奥に堰き止め部が生じる

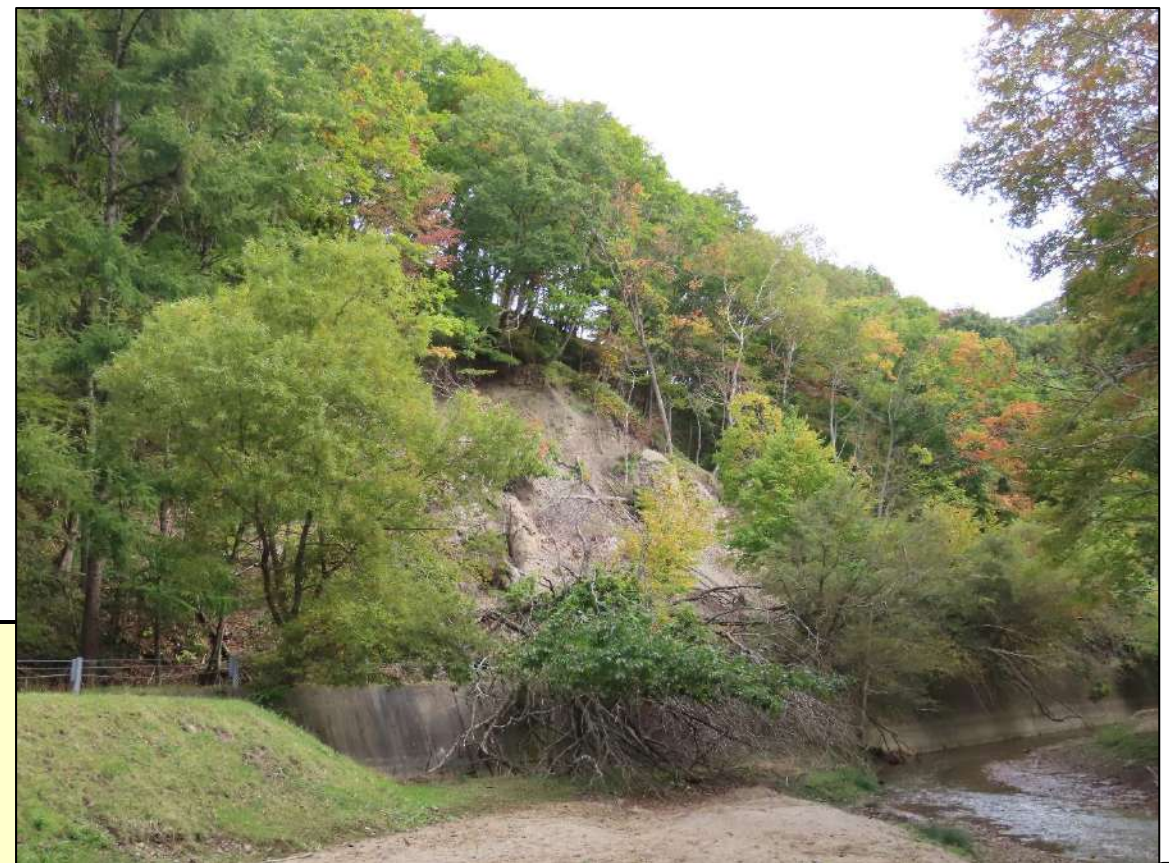
図6 上流の西南西方向から崩壊地をみる(2020.10.11撮影)

2020年11月上旬にシュルク川奥部を穂別栄越え林道沿いに調査した際に発見した(林道を塞ぐ)。

★崩壊タイプ: 岩盤すべり状の岩盤崩落

★岩盤(板状泥岩)は層理がほぼ水平からSSWへ10° 程度の緩傾斜で地すべり的には流れ盤

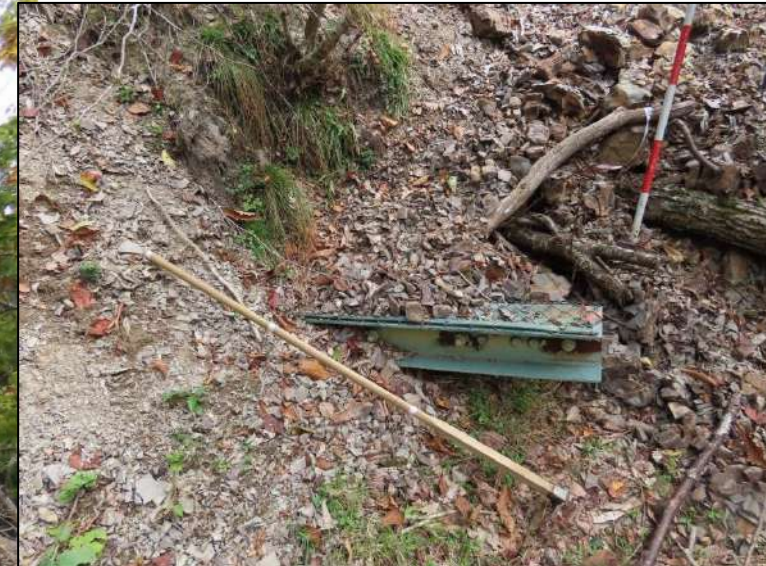
転倒した鋼製擁壁

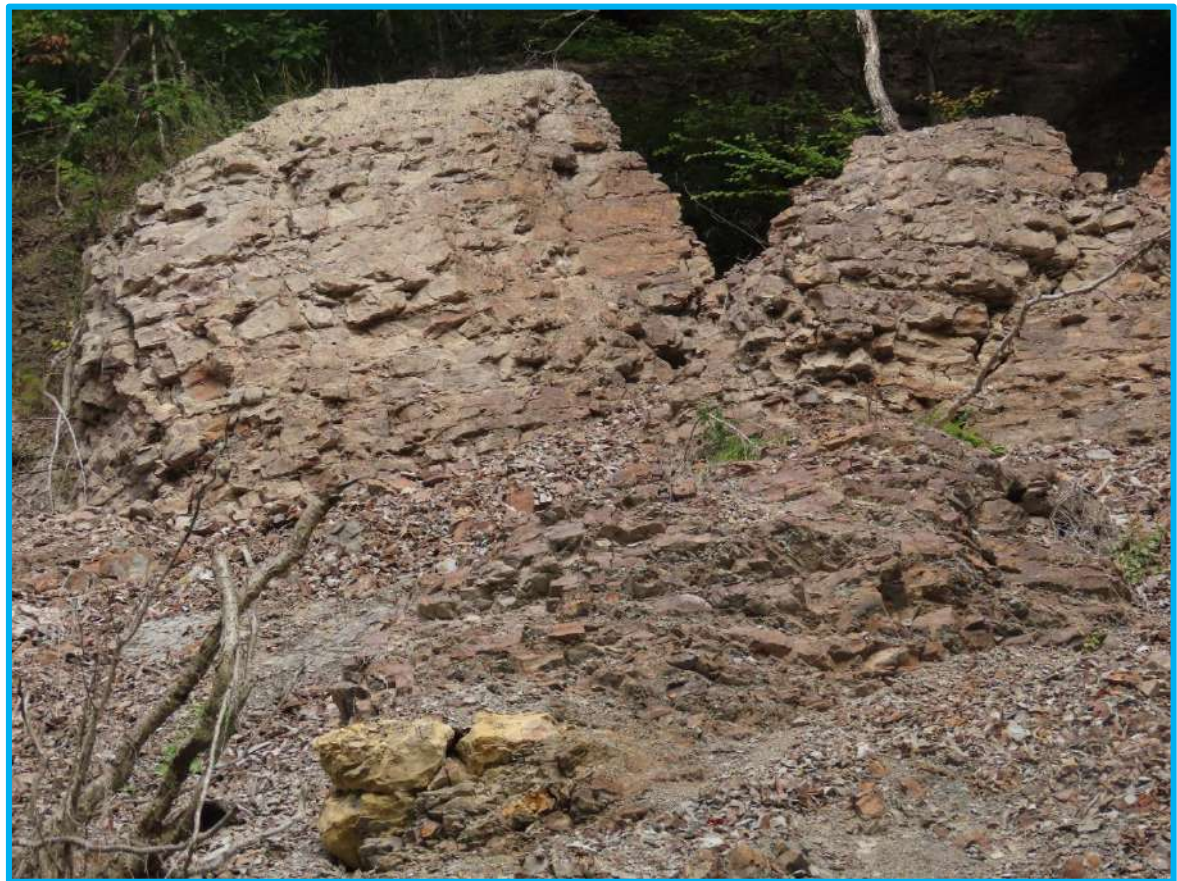
岩盤すべり状の崩落岩盤ブロック

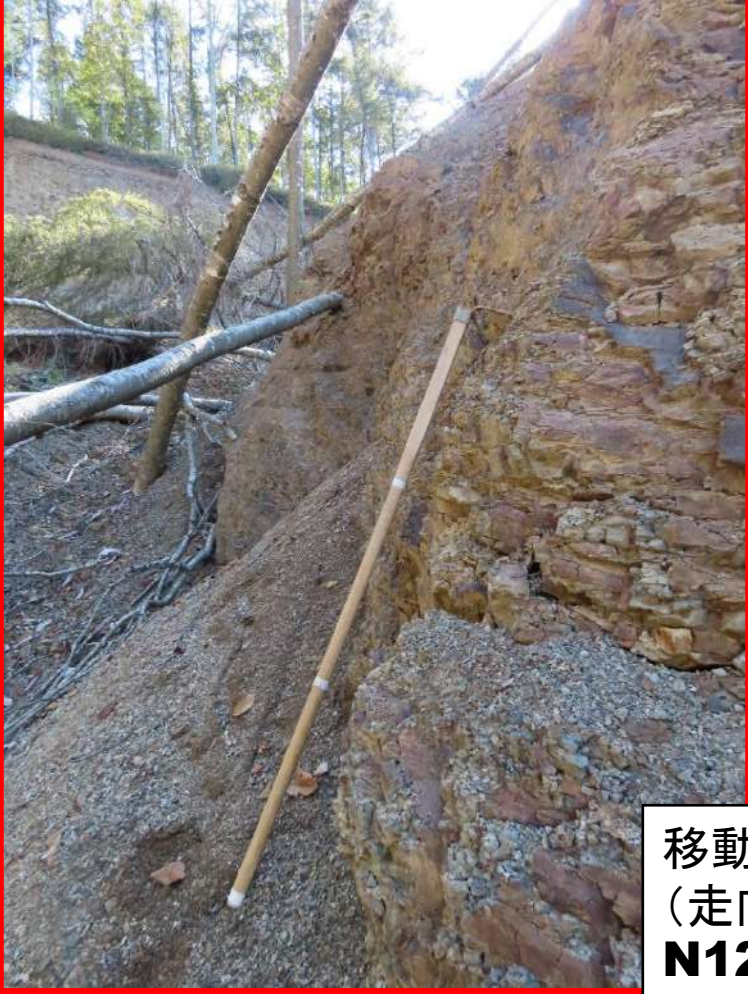
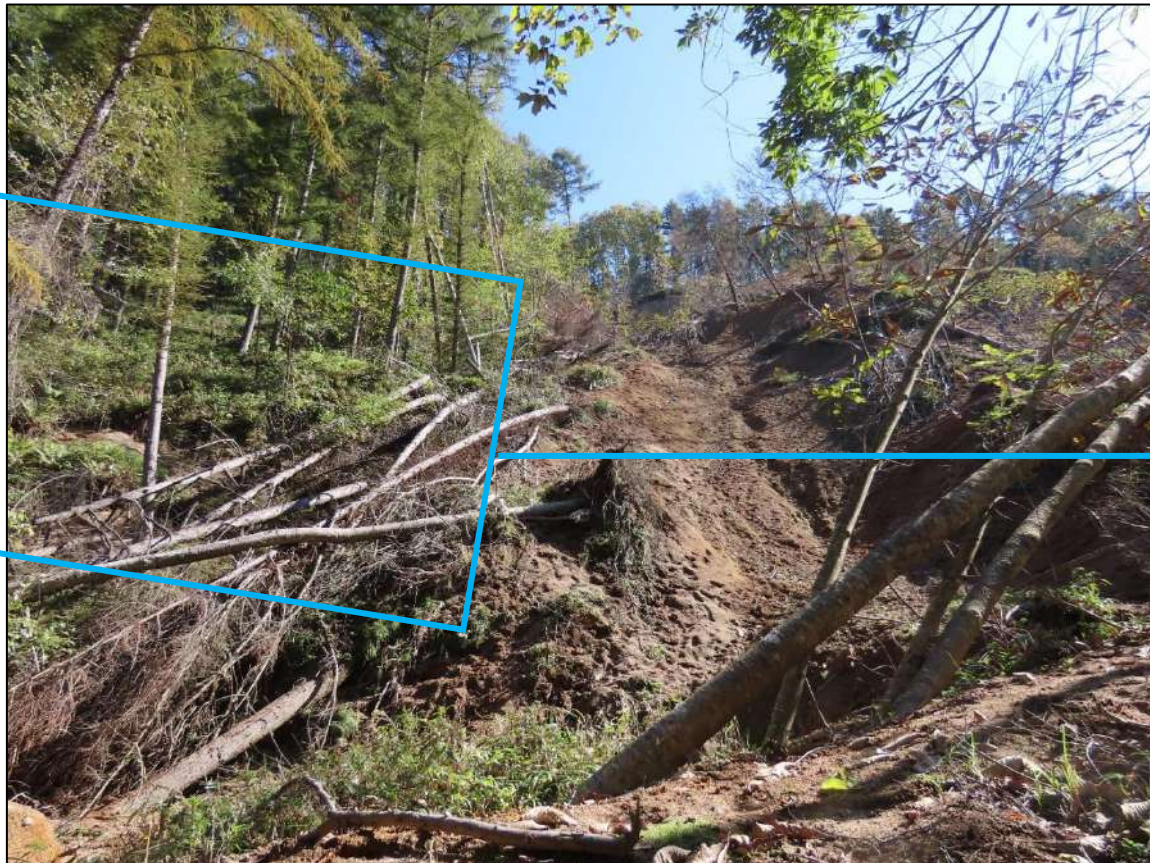
図9 崩壊地写真32  
(2020. 10.11撮影)

移動ブロックの測定層理  
(走向・傾斜)  
**N12° W・16° WSW**

崩壊地北縁の岩盤状況と上をおおう斜面堆積物

崩壊地末端部(谷底)の状況

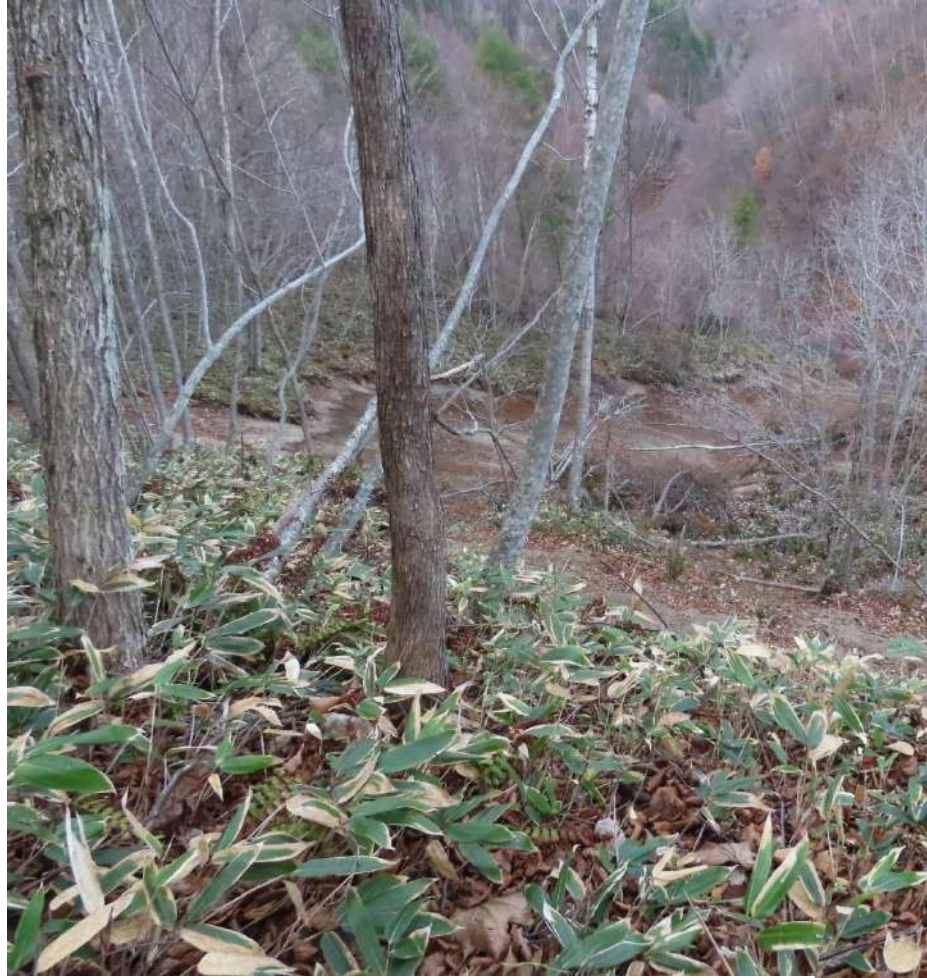
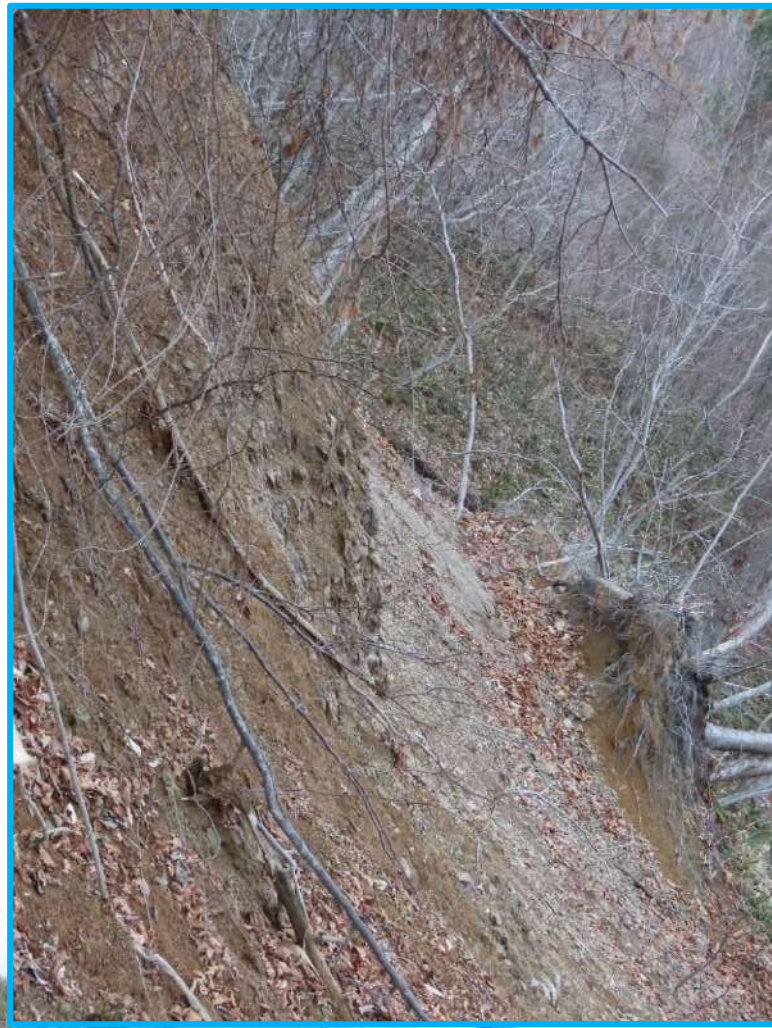
図5 急崖上から谷側(崩壊土砂集積部)を見下ろす(2020. 11.15撮影)

★全体としては岩盤すべりで、崩壊斜面上部はNNW-SSE方向亀裂(やや弧状)が生じているが、明確な開溝にはなっていない。斜面東端(谷側)は急崖状で岩盤崩落となる。

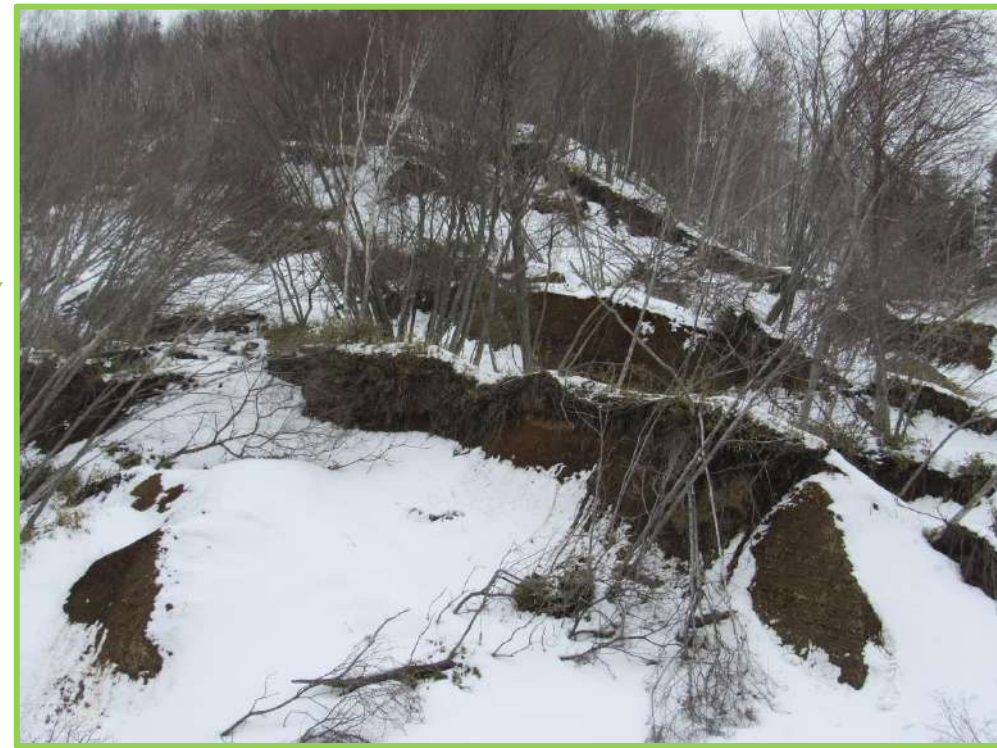
**図13** 崩壊地西端の写真集(2020.3.4撮影)

移動岩盤の層理測定:  $N29^\circ W \cdot 17^\circ NE$ ,  $N23^\circ W \cdot 11^\circ ENE$ ,  $N6^\circ W \cdot 13^\circ ENE$ ,  $N28^\circ W \cdot 15^\circ NE$ ,  $N15^\circ W \cdot 22^\circ ENE$ .

**D箇所**(西端の崩壊源;手前に主屈曲開溝部)

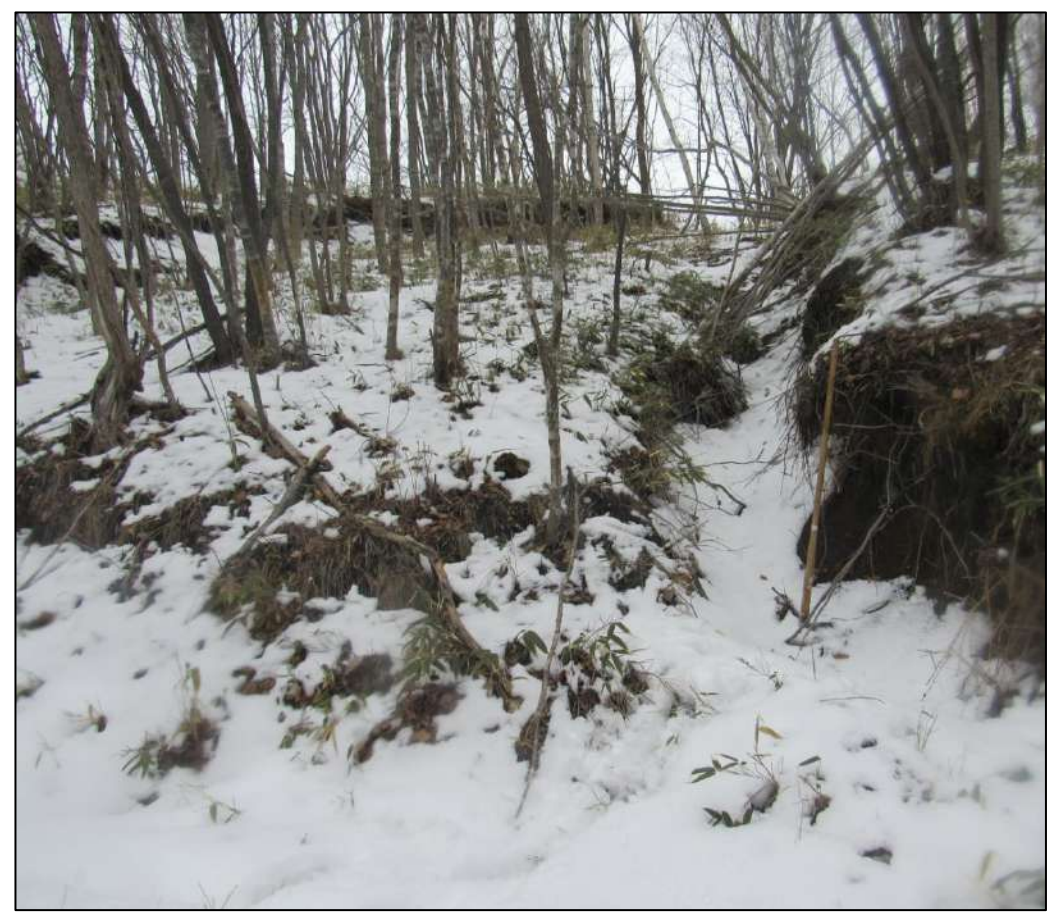
**図18 G箇所小亀裂 (2020.3.4撮影)**

**G箇所(中部の小亀裂)**
