2018年北海道胆振東部地震関係 厚真町管内地形・地質状況調査2回目報告

2018年10月8日(月)

石狩沖積低地研究会

調査箇所:北海道勇払郡厚真町幌里・富里・幌内地区

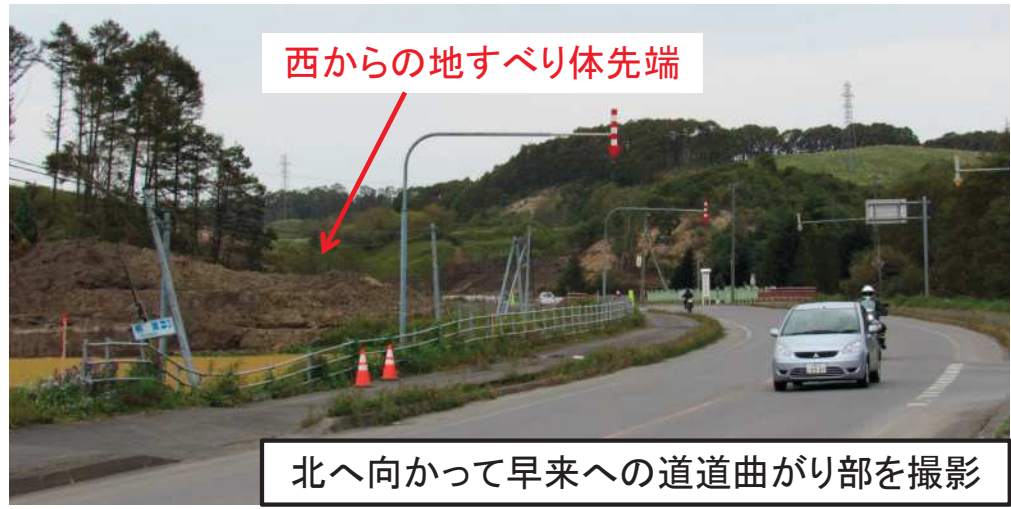
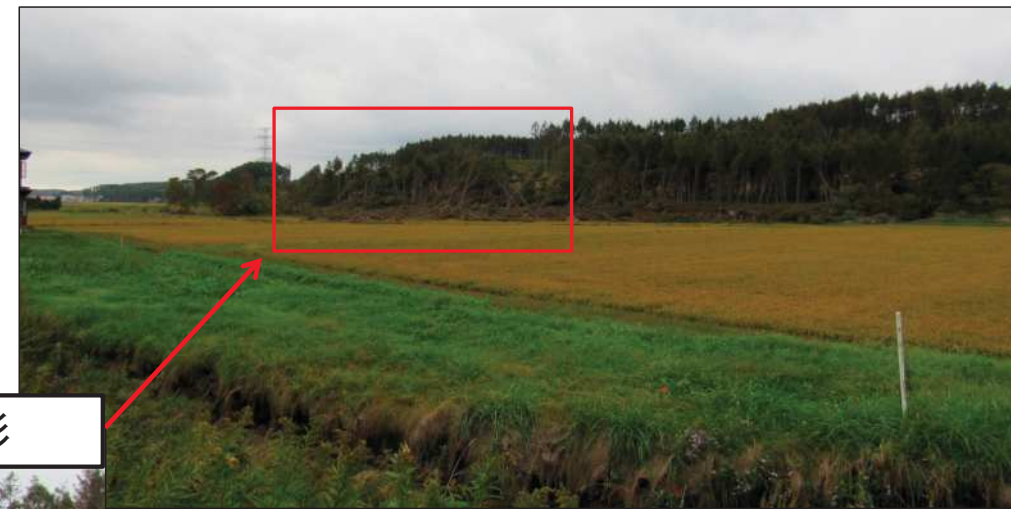
924-01地点の崩壊・地すべり体を北東から撮影

924-01地点は知決別川の西岸側丘陵の平滑斜面で、表層(斜面堆積物)植林されたカラマツ林ごと表層崩壊・地すべりを生じ、東側の低地(水田)に押し出した。そのため、水路(知決別川)も埋まった。北側でも同様な崩壊・地すべりがあり、緊急工事として**水路の開削**が行なわれた。

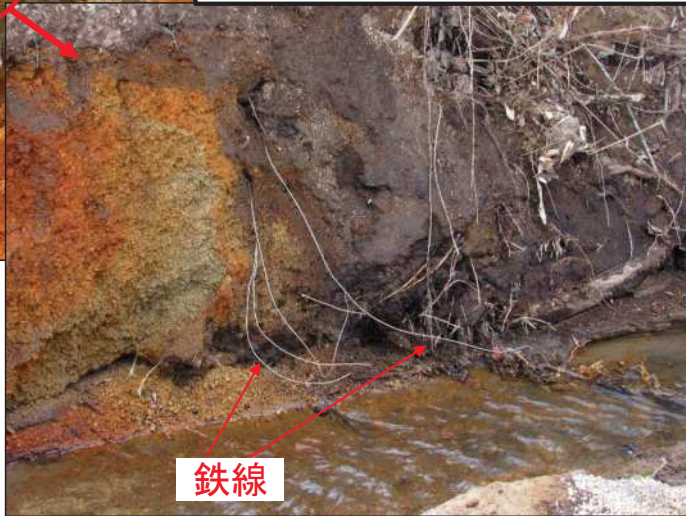
前頁黄色囲み部分の拡大写真
 (T2面の段丘崖で段丘堆積物が露出する)

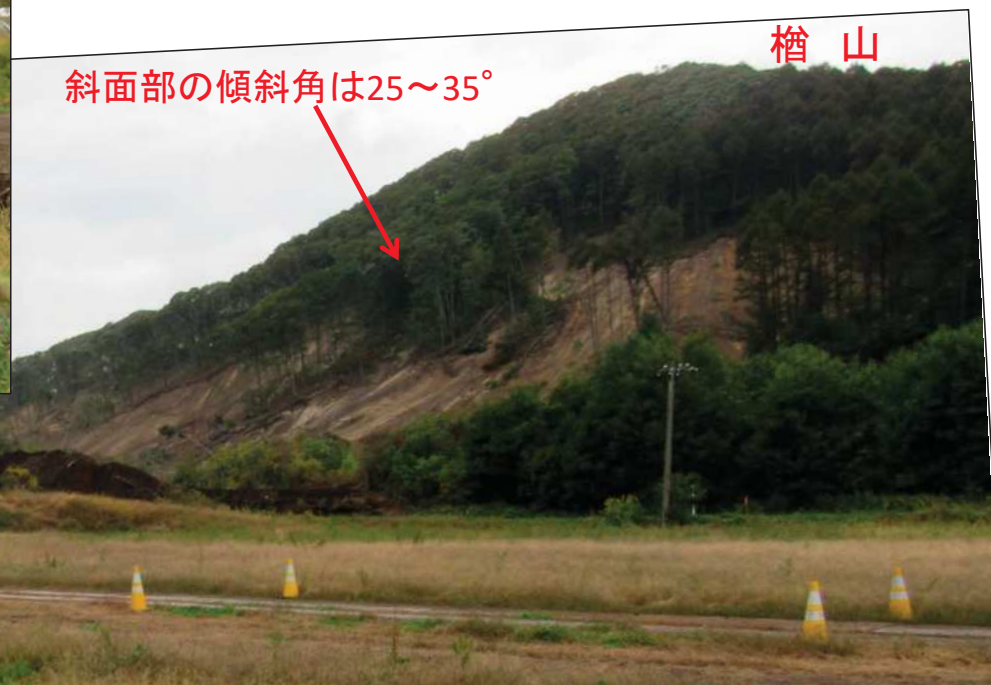
富里給水地付近崩壊・地すべり箇所を東南東からとらえる。

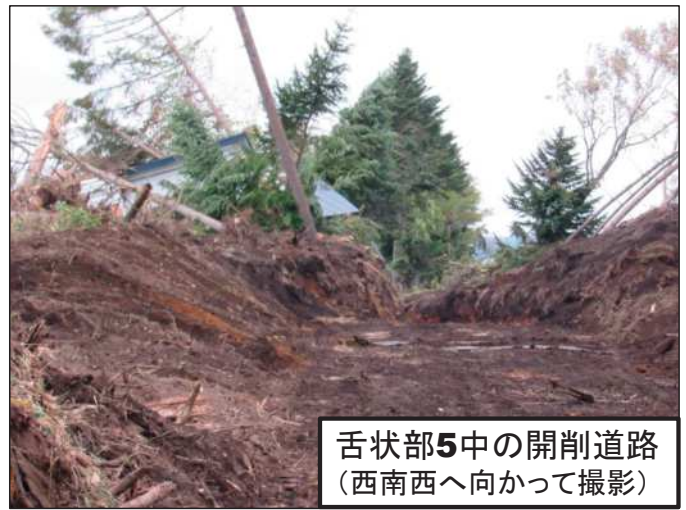
切土断面中に現れたTa-d付近以上の表層堆積物(覆瓦状・褶曲状の形態を示す)

舌状部5中の開削道路(西南西へ向かって撮影)

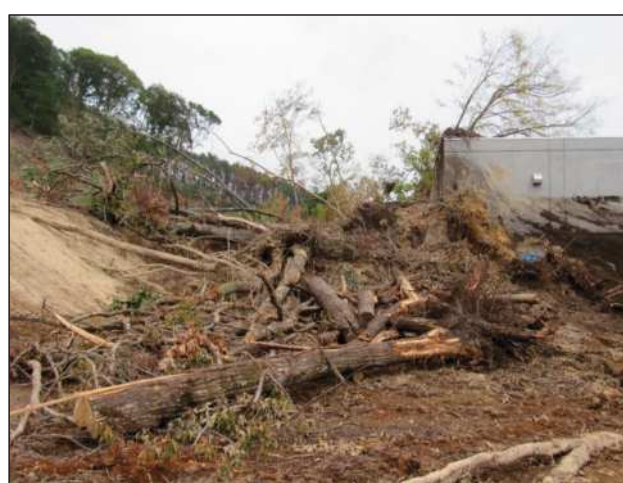
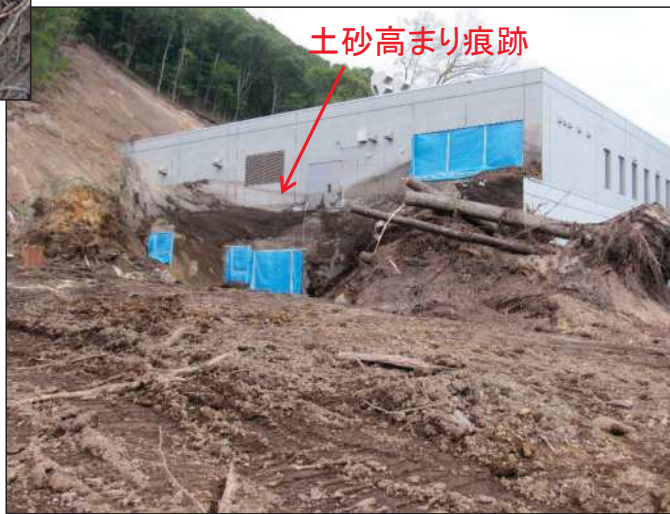
周囲を崩落地すべり体に囲まれた浄水施設棟(上:正面、左上:背後、左下:西側側面)

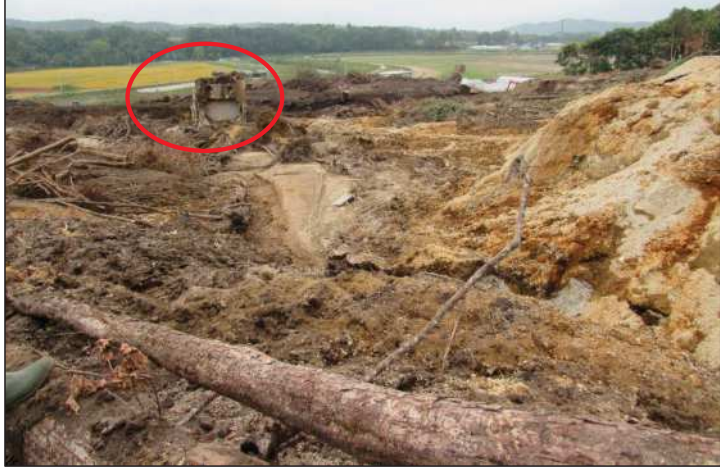
給水塔よこから続く流水跡(コントロール施設が横たわる)

転倒し約70m押し流されたコントロール施設

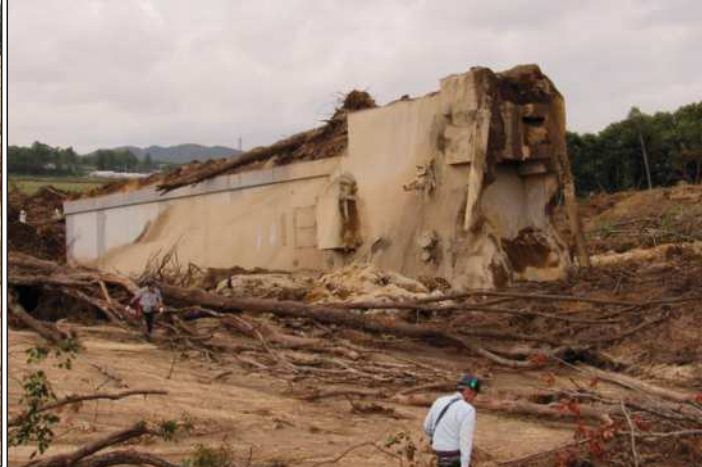
給水塔横のコントロール施設は杭基礎毎倒壊(塔内の貯水の流出で押し流された?)

給水塔および浄水施設棟が倒壊を免れたのは基礎杭が恐らく新第三系まで淘汰していたためであろうが、給水塔横のコントロール施設(杭基礎あり)が倒壊・下方へ移動したのは、給水塔内の水の放水も考えられるが、詳細は不明である。なお、運動場付近は背後の斜面部の崩壊が比較的少なく、地すべりによる破壊から奇跡的に免れた。

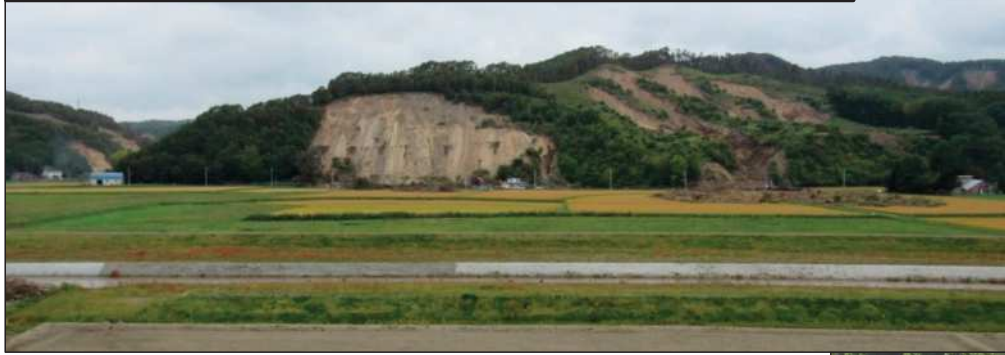
メナの沢川入り口東側崩壊・地すべり箇所(924-05、06地点)の拡大空中写真

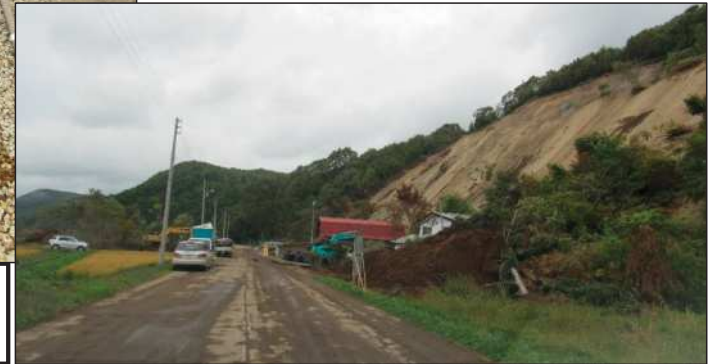
左写真の赤丸囲み内の斜面堆積物の観察(9月29日撮影)

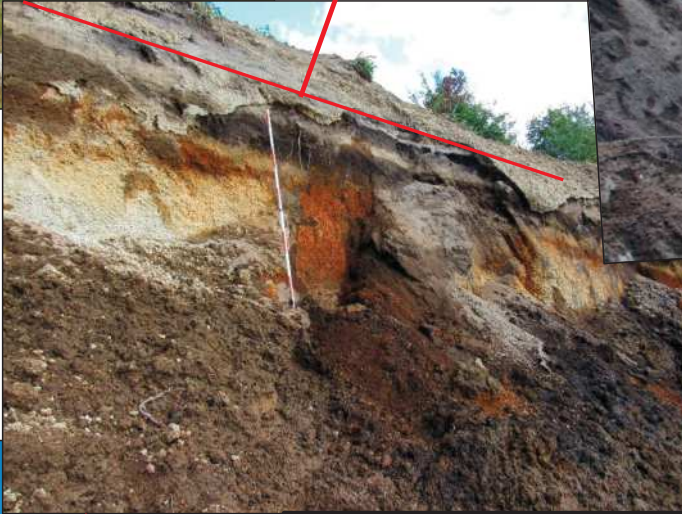
西の崩壊・地すべり体 (924-06地点)

崩壊した斜面堆積物の重なり、二重に見える

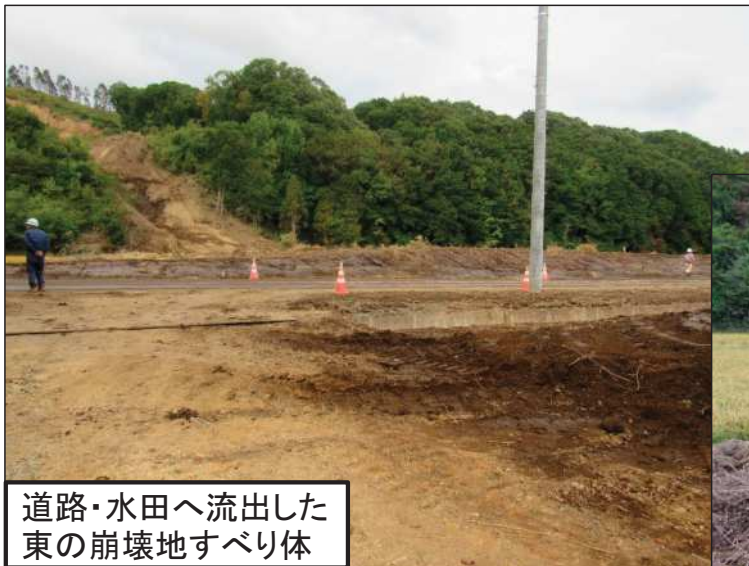
東の崩壊・地すべり体(924-06地点)

道路・水田へ流出した
東の崩壊地すべり体

低地に流出した地すべり舌状体(北西部で実った稲穂を埋める様)

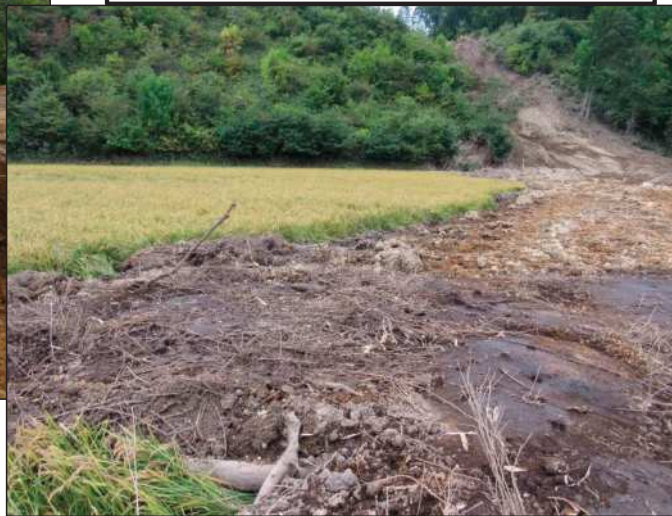
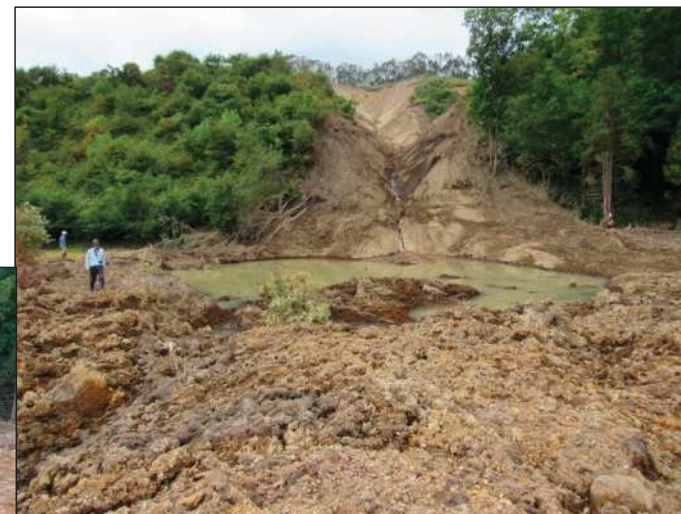
沢口に生じた凹地

(二又の上流からの崩壊物が沢口にフォーカス状に流下集中し、その圧力で押し下げられ、崩落物は前方へ広がったと考えられる)

西の崩壊・地すべり体と同様な崩壊一流出—堆積(拡大)をたどっている。しかし、沢口より上流の崩壊部の面積は大きくかつ長く、最上部の低地からの比高も大きかった。そのため、沢口に集中した土砂量も多くかつ圧力もより高く、**西側には生じなかった凹地(沼)が出現した**と思われる。

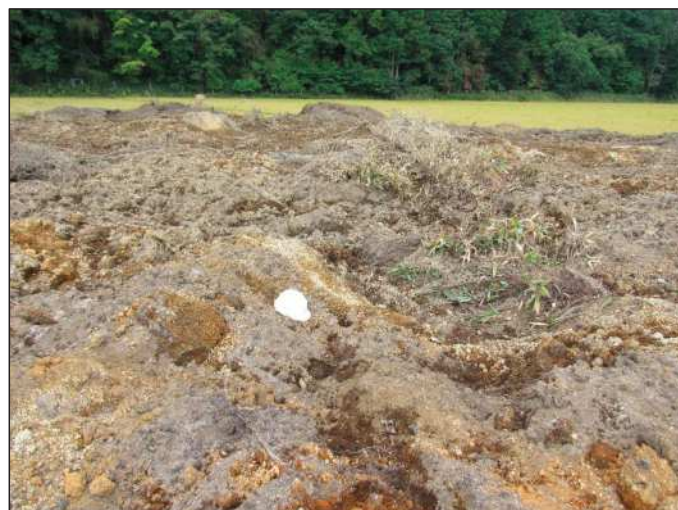
沢口から上流部(二又;崩壊地)を見る

崩落物は**Ta-d**の軽石を主体とするが、表層堆積物としてのブロック化した層状構造は失われ、土石流に近い状態で広がっている。

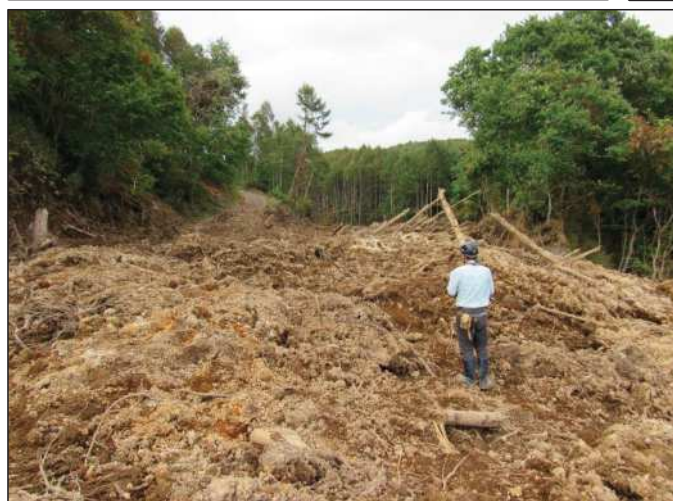
沢口の堆積状況
(印象として腐植土が多いように見える)

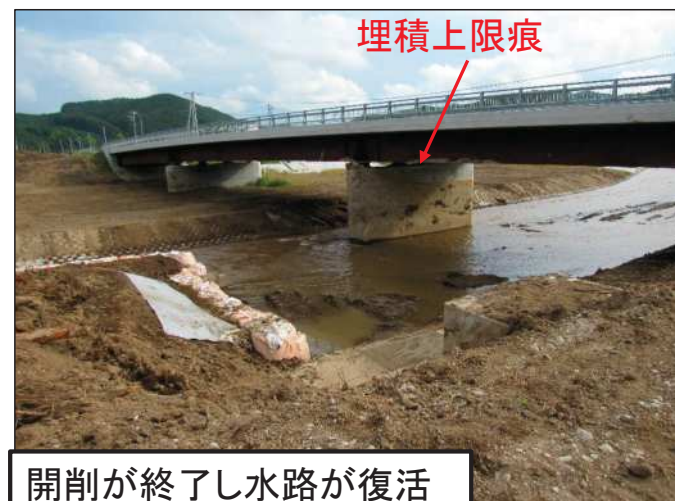
開削が終了し水路が復活した厚真川(9月26日撮影; 埋積は橋脚上端まで進んだ)

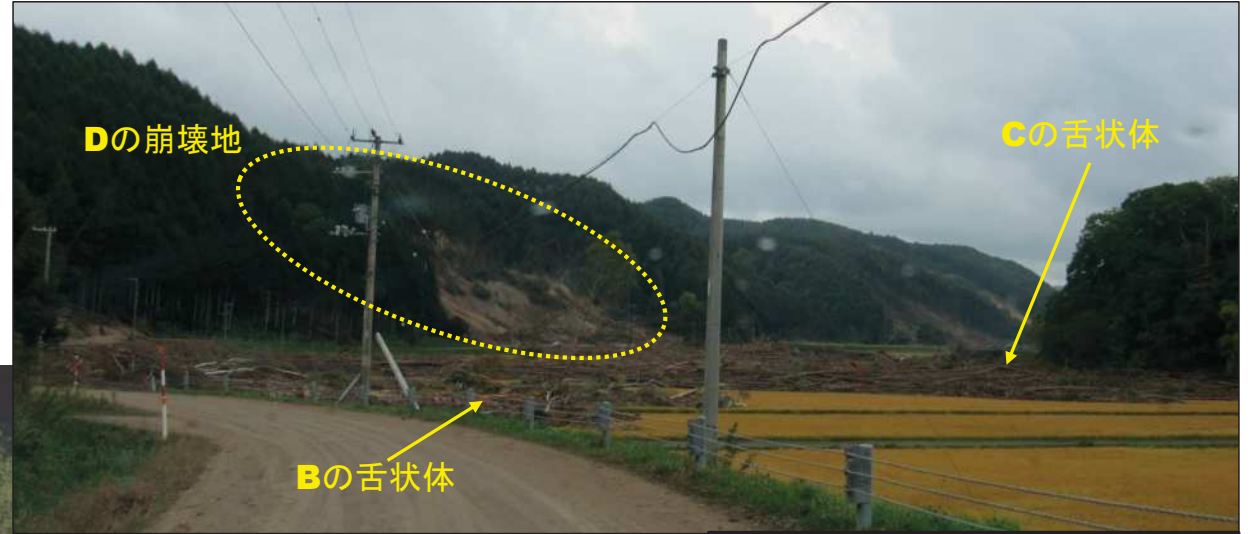
924-08地点(日高幌内川
下流; 幌内集落南南東)

924-08地点の拡大空中写真

924-08地点は**A~F**の**6**つの崩壊・地すべり体単元に区分できる。

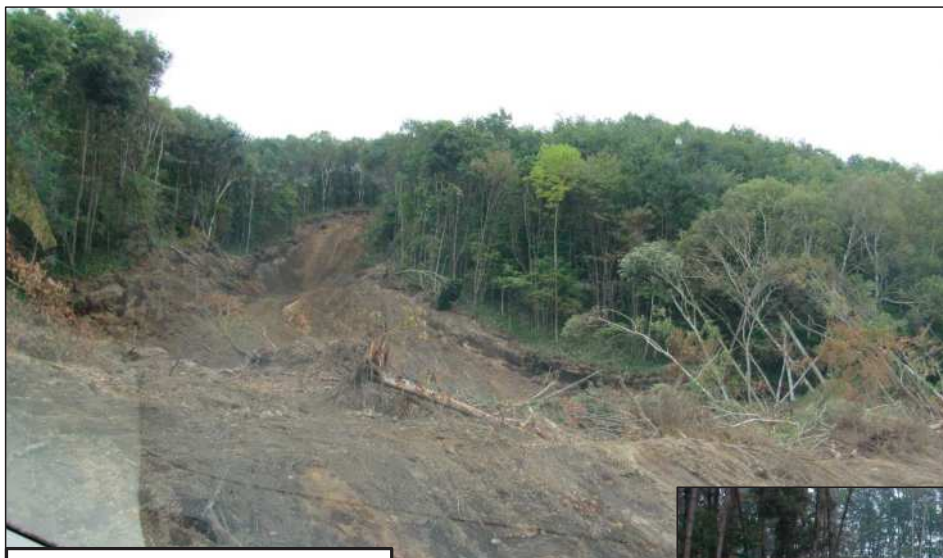
B崩壊・地すべり

B(同 約200m): 小沢(林地)ながら谷低地で舌状体(大量の樹木含)が形成される。

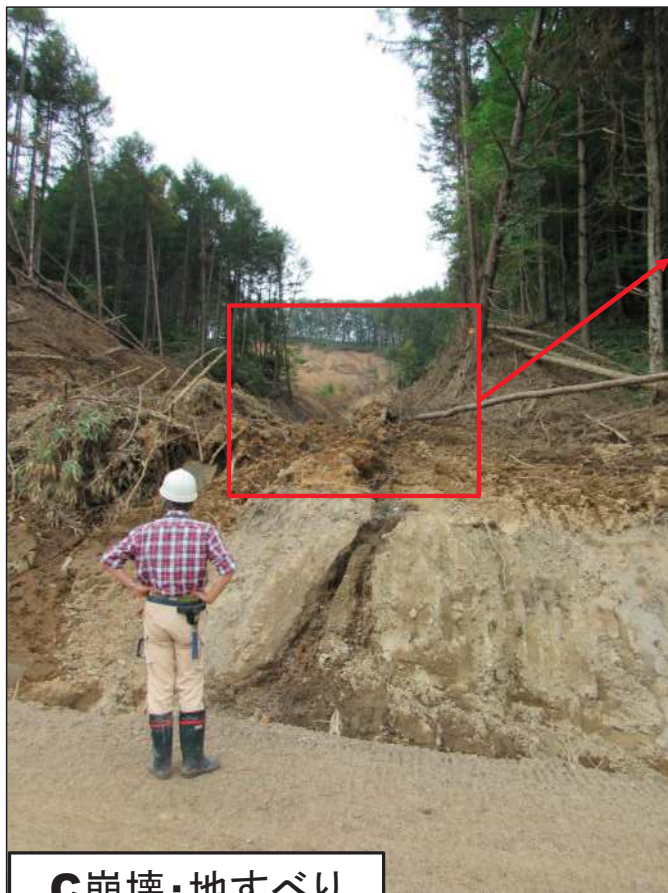
C崩壊・地すべり

C(同 約500m): 谷低地で舌状体(大量の樹木含)が形成され、西岸・日高幌内川に達した。

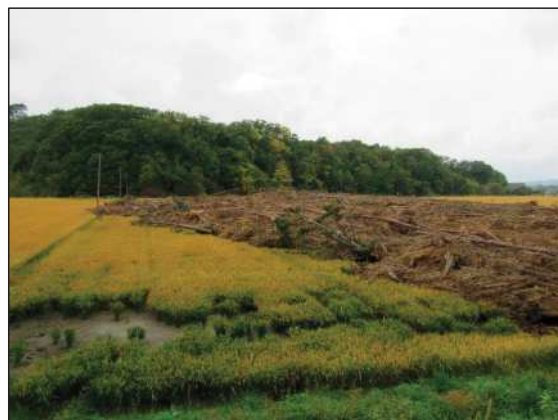
C崩壊・地すべり体の低地への流出部(右写真前方に**B**の流出部と幌内集落)

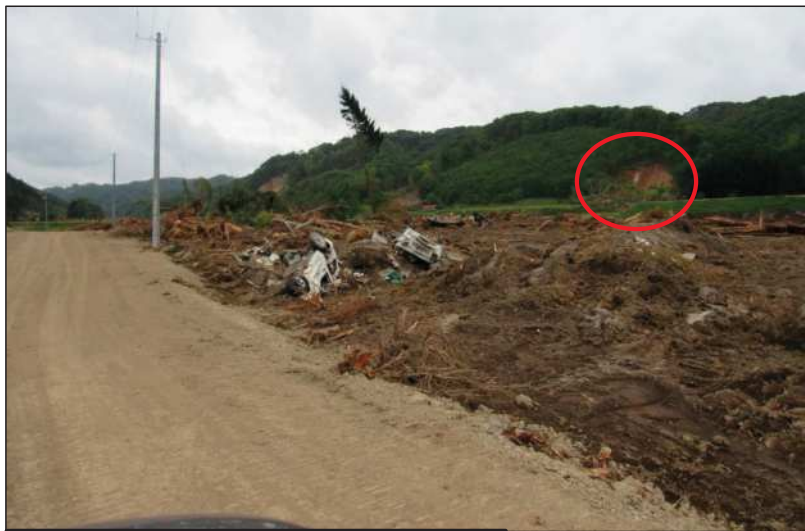
B単元の低地側部分

B: 幅約300m弱の4~5つの浅沢を含む斜面(段丘崖?)である。崩壊物は道路に押し出され、低地に流出した各舌状体は複合的に合体している。

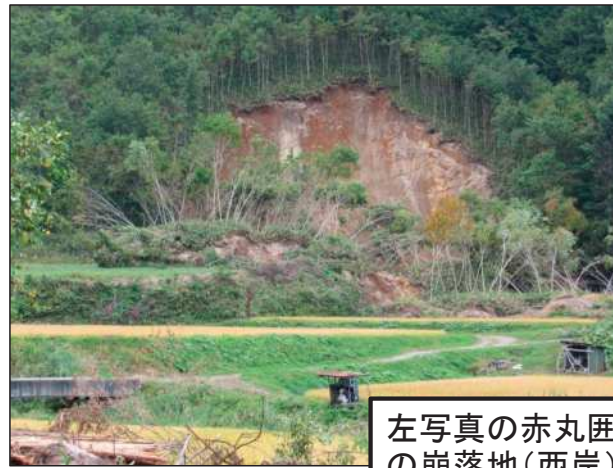
左写真の赤丸囲みの崩落地(西岸)

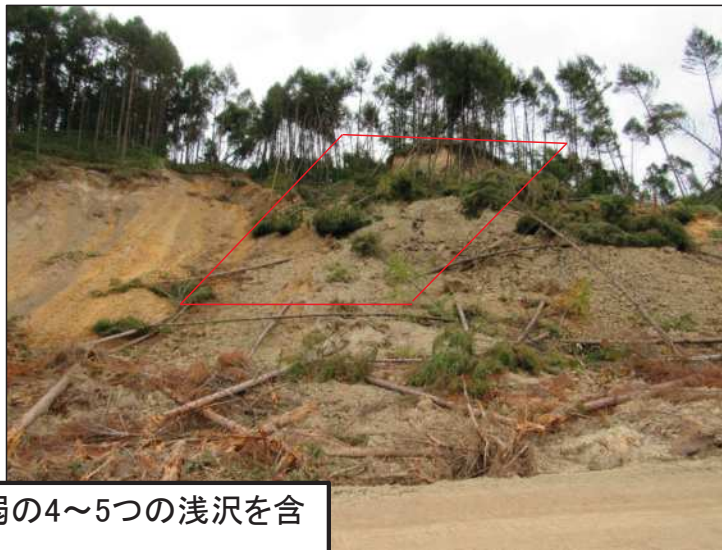
下の写真の赤枠部分の拡大写真。新第三系軽舞層泥岩部も崩壊している。

B単元 : 幅約300m弱の4~5つの浅沢を含む斜面

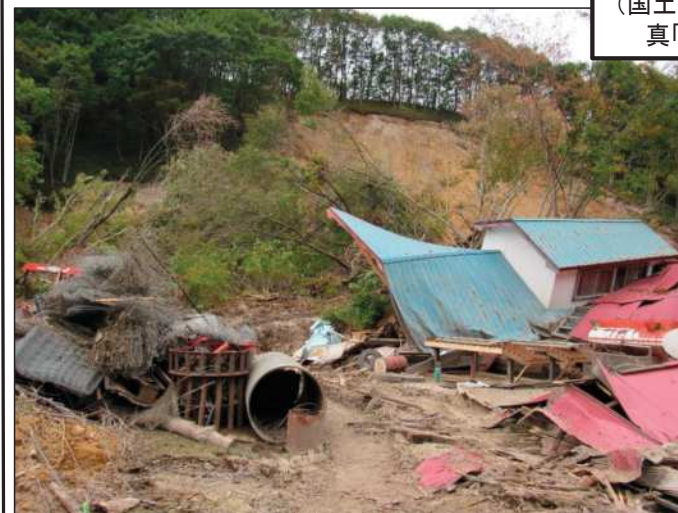
人家倒壊箇所

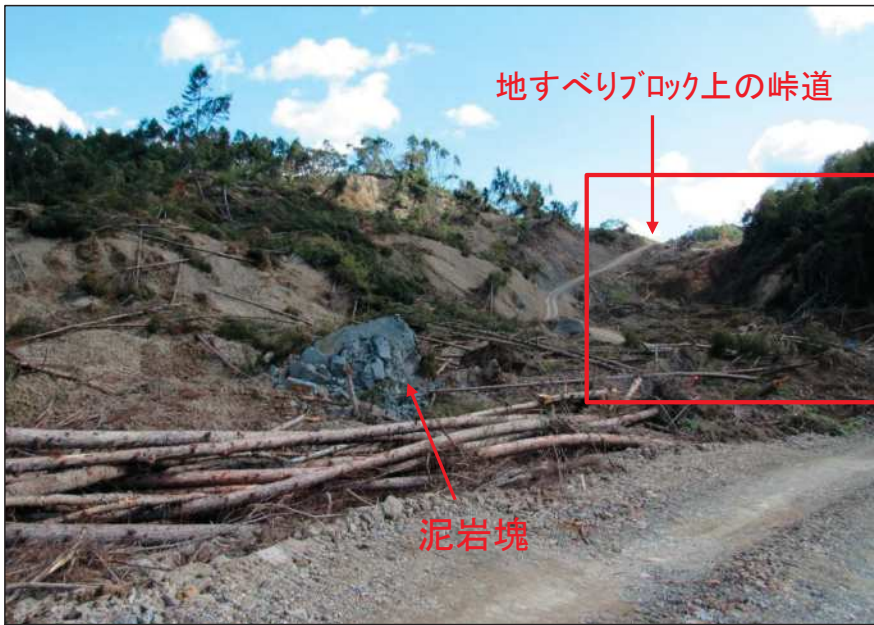
文字通り “山が動いた”

地すべりブロック上の峠道

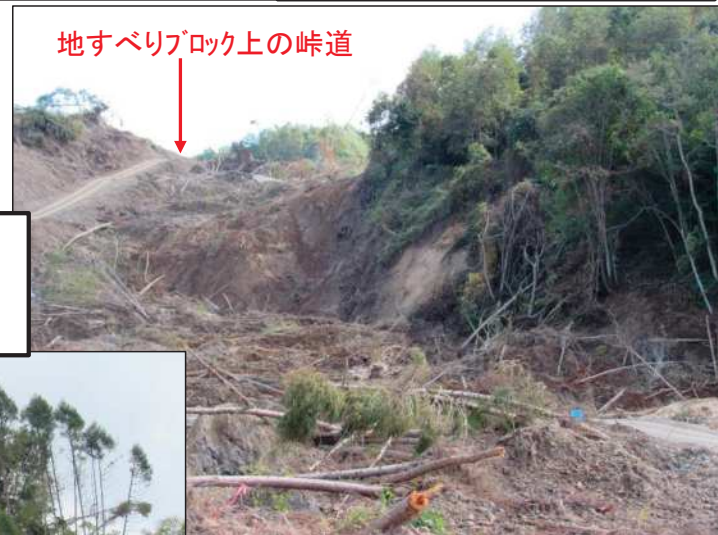
左上の写真の黄色囲み部分の拡大写真。地すべり塊は緩傾斜であることが露頭から分かる

地すべりブロックが谷南斜面に衝突し谷閉塞 (左の写真の赤枠部分の拡大写真)

地震後の空中写真によれば、前者については、尾根部が滑落崖部と分離して、**南へ300m程度移動し**、日高幌別川の谷を塞ぎ、川に滞水状況(漏水でコントロール)を出現させている。**移動したブロック(幅200m弱×800m)**は新第三系軽舞層泥岩より成り、南～南東へ10°程度の層理を有しており、層理面がすべり面になった可能性が考えられる。さらに、末端では崩壊が進み、泥岩塊～角礫の集積体が日高幌別川の上・下流へ向かって押し出されている。

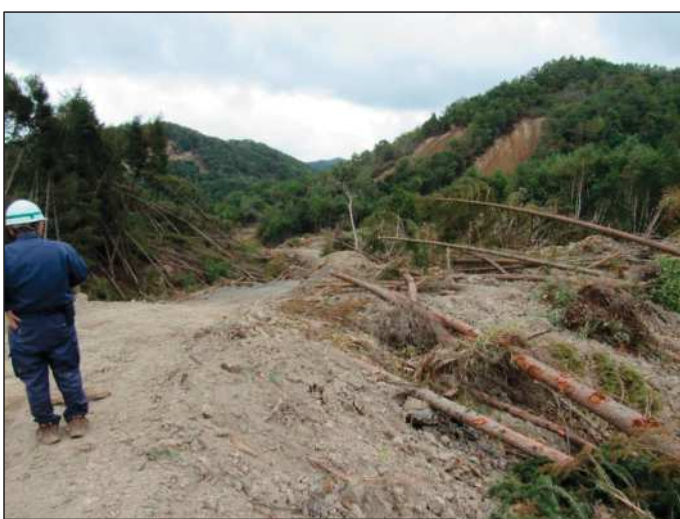
仮設道路峠(地すべりブロック軸部)から上流側を望む

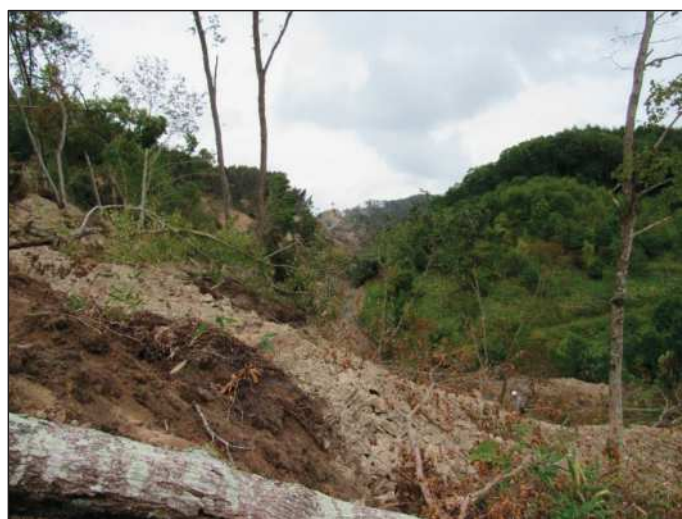
南へ動いたブロックの東側の谷を北へ撮影

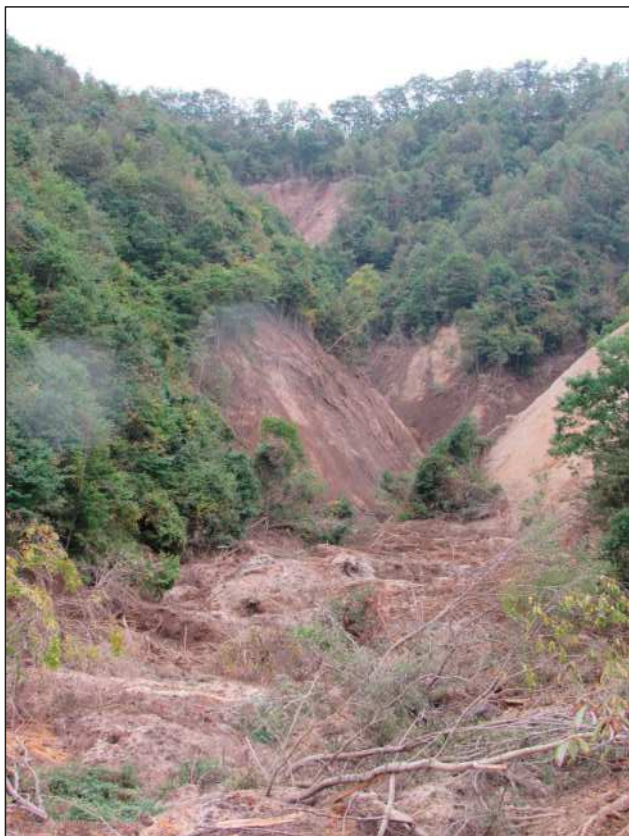
右写真の赤枠部分の拡大写真
(今回最も一般的な分岐沢での崩壊・地すべりタイプ)

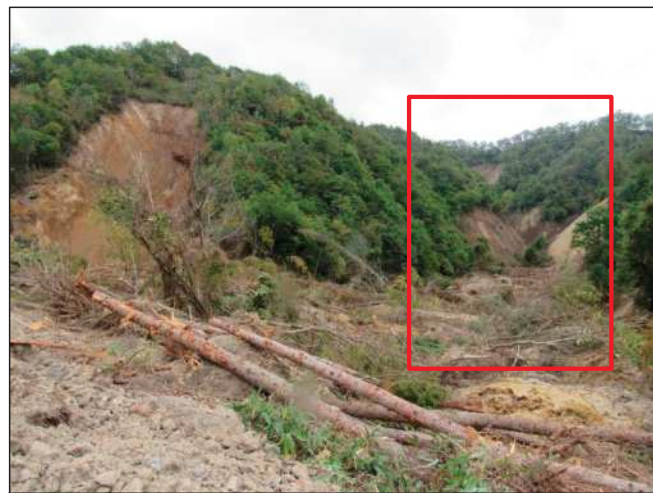
南側の崩壊・地すべり沢も北からの大規模地すべりブロックにより塞がれた

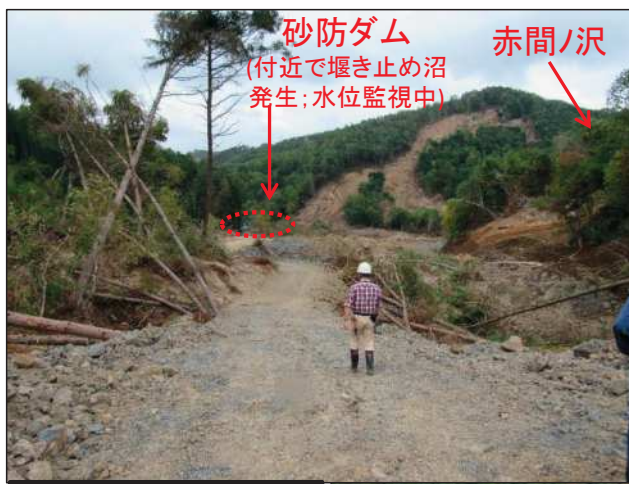
砂防ダム
(付近で堰き止め沼
発生; 水位監視中)

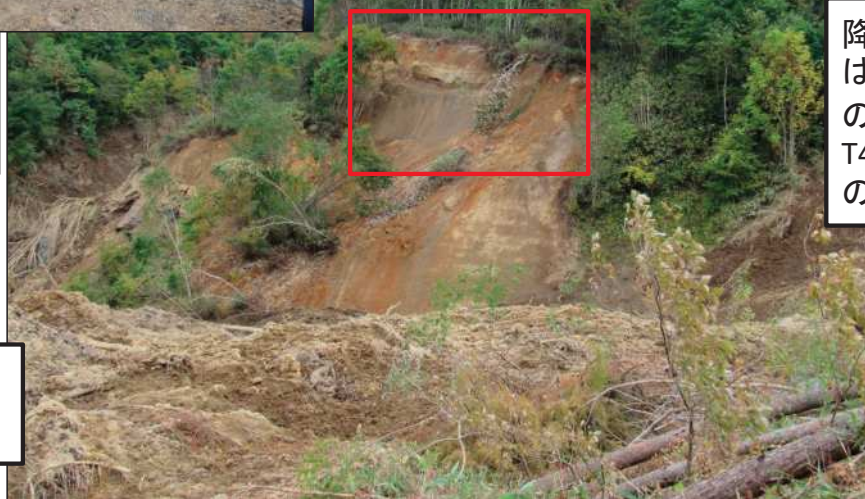
地すべり谷閉塞部の
上流側(右手の
切れ目が赤間ノ沢)

降下火山灰として
はEn-a?より新期
のものが重なり、
T4面段丘堆積物
の可能性が高い。

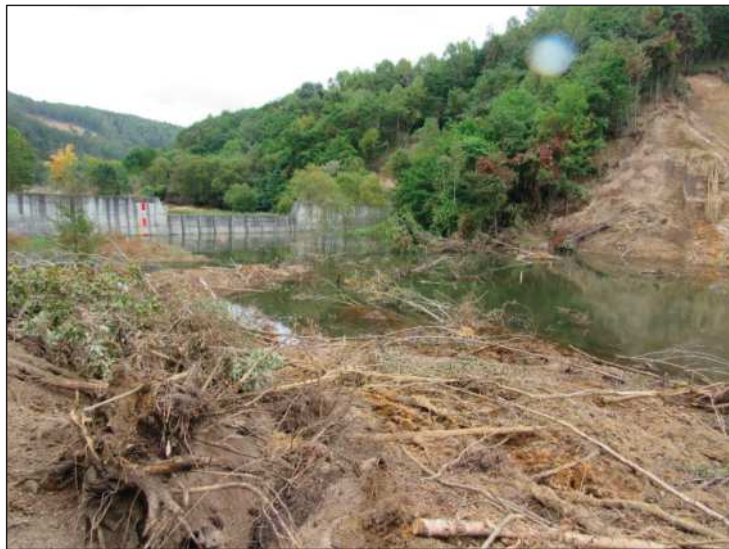
砂防ダムの上・下流側共に堰き止めで滞水

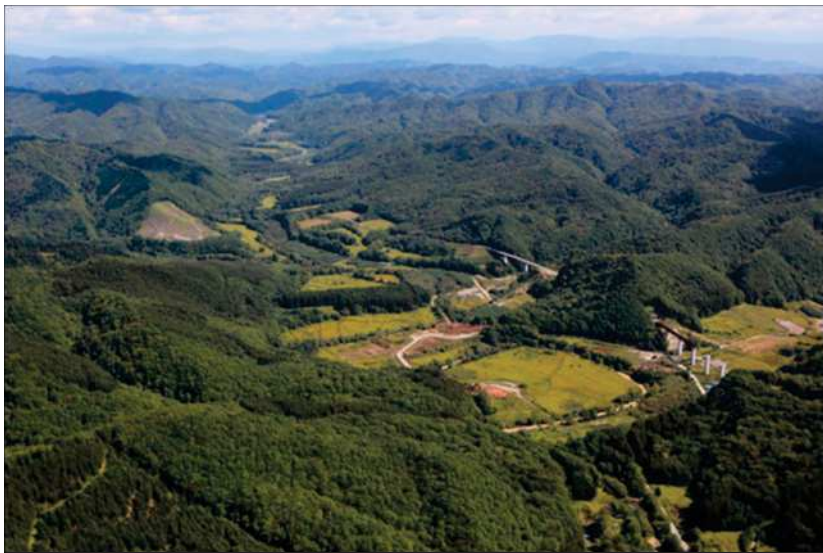
厚幌ダム水没箇所全景

ダム堤上空から東北東へ向かって撮影(厚真町教育委員会)

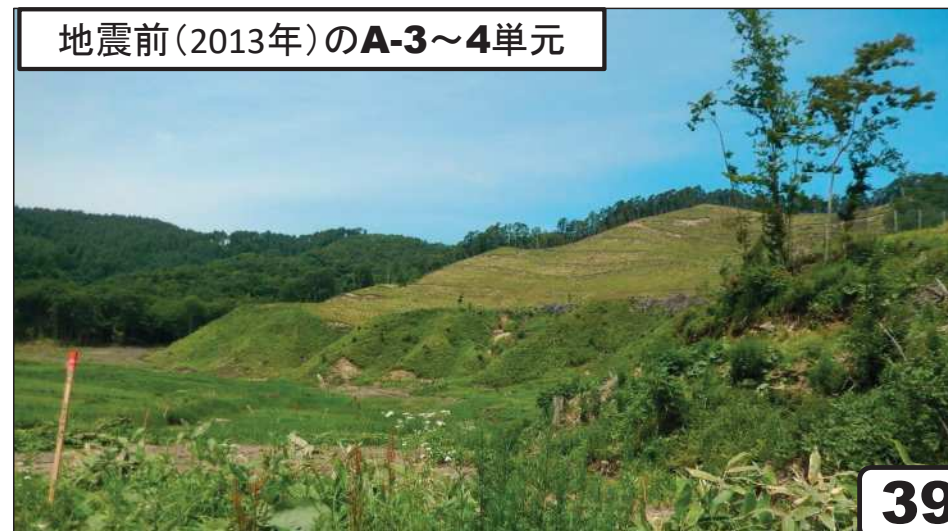
924-13地点(厚幌ダム堤下流新設道道沿い)

道路山側の崩壊(落)部と溝

地すべり体の道路乗り越え・堆積(除去)

ここでは道路の山側に平滑～浅沢(スプーン)型の斜面が存在した。道路横には路面からの深さ4m程度の逆台形の溝が存在するが、崩壊・地すべり体は、溝に達した後、尾根越えするように道路を越えて、下のT2面上に拡散した。

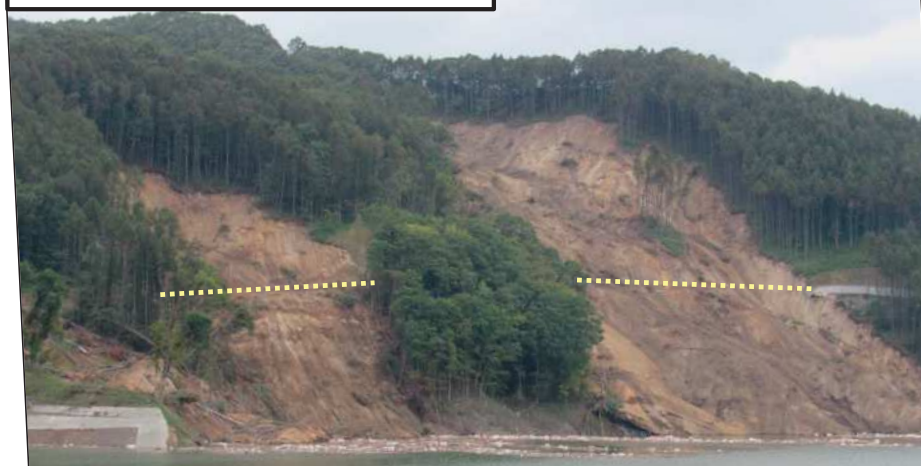
924-13地点(厚幌ダム堤とその上流側)

南西側湖岸斜面の崩壊

厚幌ダム地域の奥部への車での立ち入りは制限されており、ダム堤付近の視察のみに留めている。オニキシベ橋対岸の崩壊は、平滑～浅沢(スプーン)型の斜面崩壊・地すべりと思われるが、その地すべり体は湖水に没している。路肩確保の補助材として使用されたとと思われる発泡スチロールが多数浮いている。湖岸作業道が消失し、今後の対策が問題となる。
