# 胆振東部地震における岩盤崩壊

## 「幌内地域およびシュルク沢・オッココ沢・東和川上流域の岩盤崩壊」

報告2021年10月26日(火)

岡 孝雄<sup>1)2)</sup>・関根達夫<sup>1)</sup>  
(1:NPO北海道地質学総合研究センターシニア研究員・2:(株)北海道技術コンサルタント技術顧問)

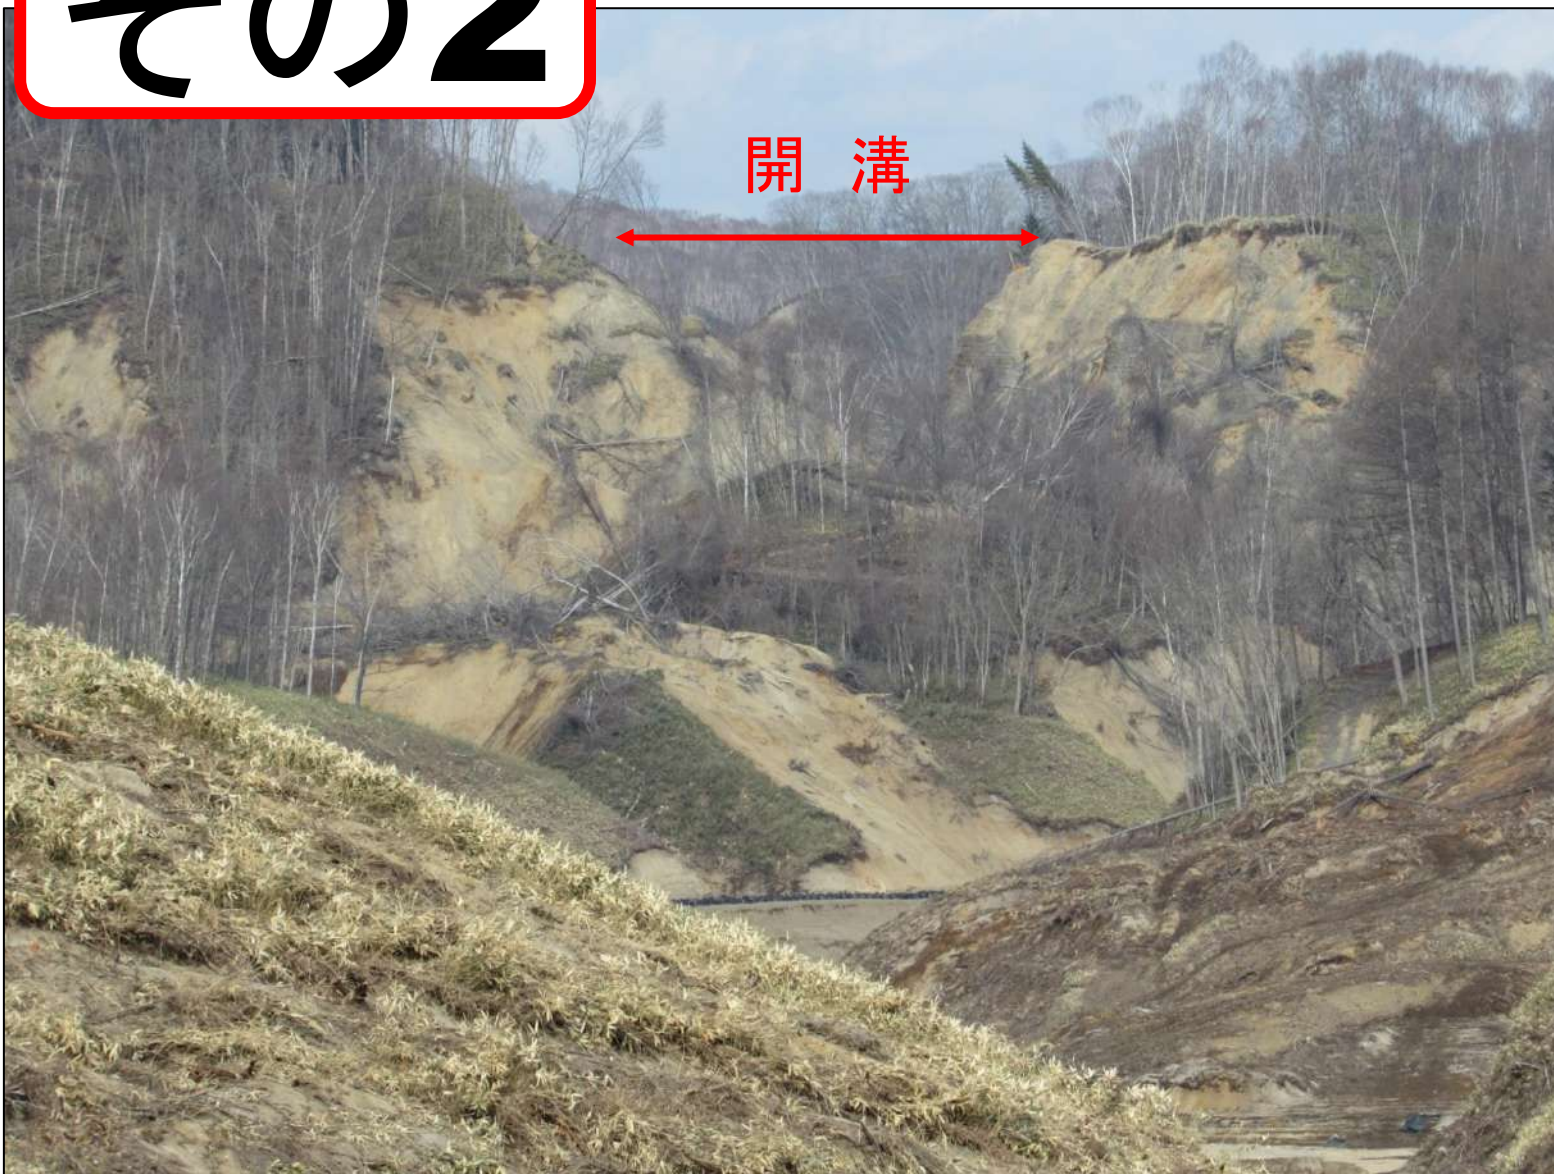
日高幌内川上流の本流とマツノ沢の分岐部北側の岩盤すべり(Hr-RC9):75~115m幅の開溝が生じる

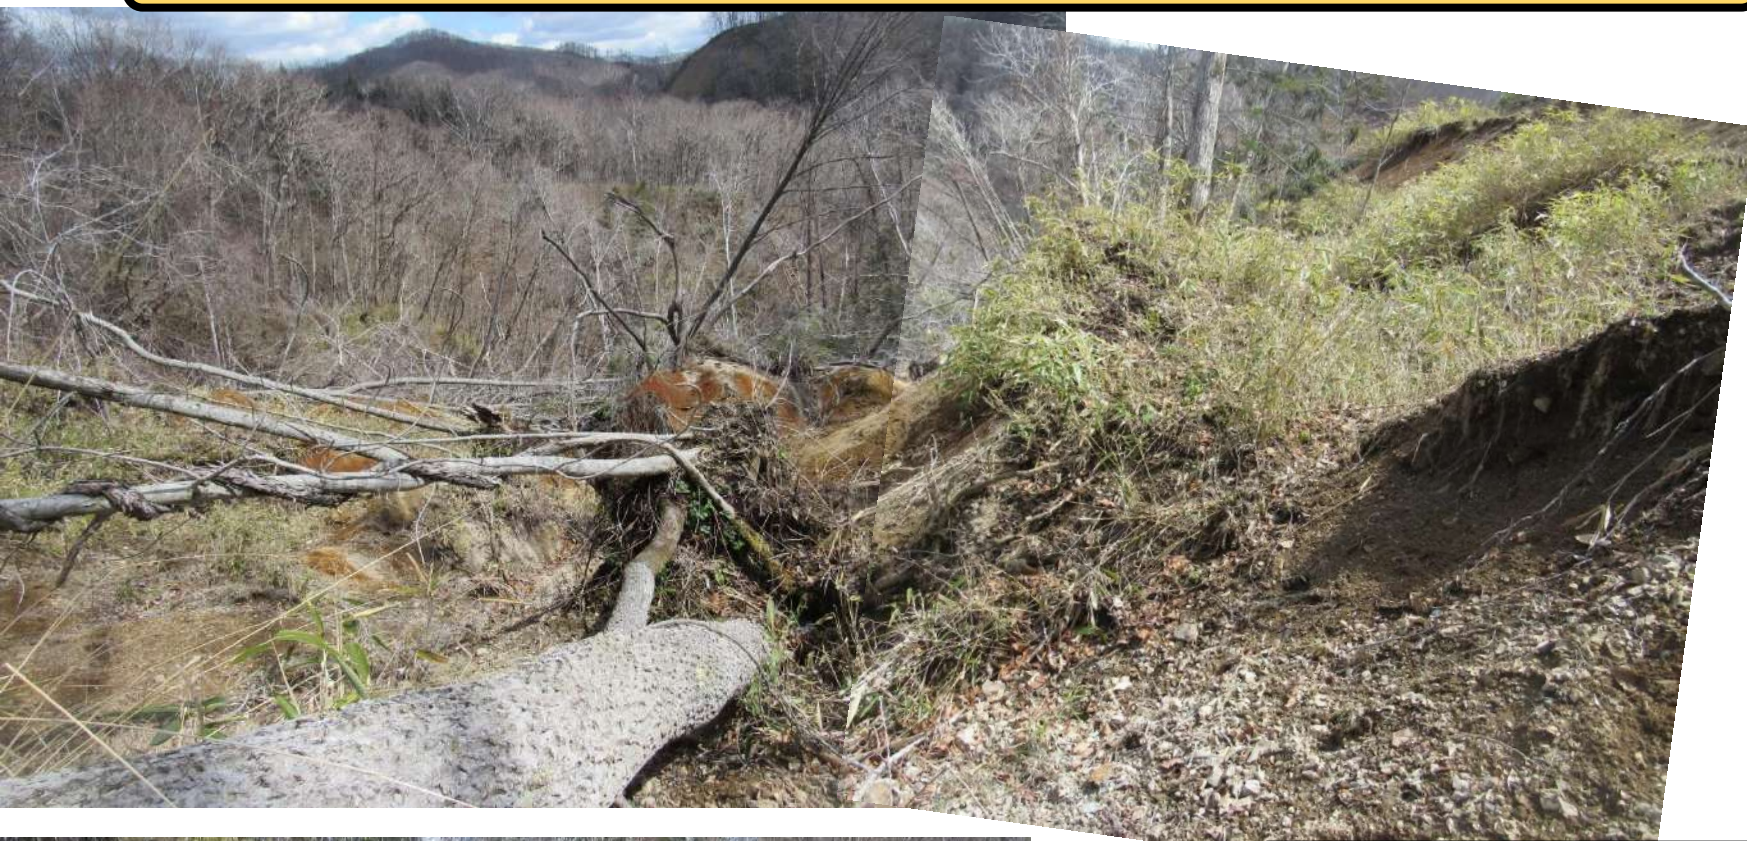
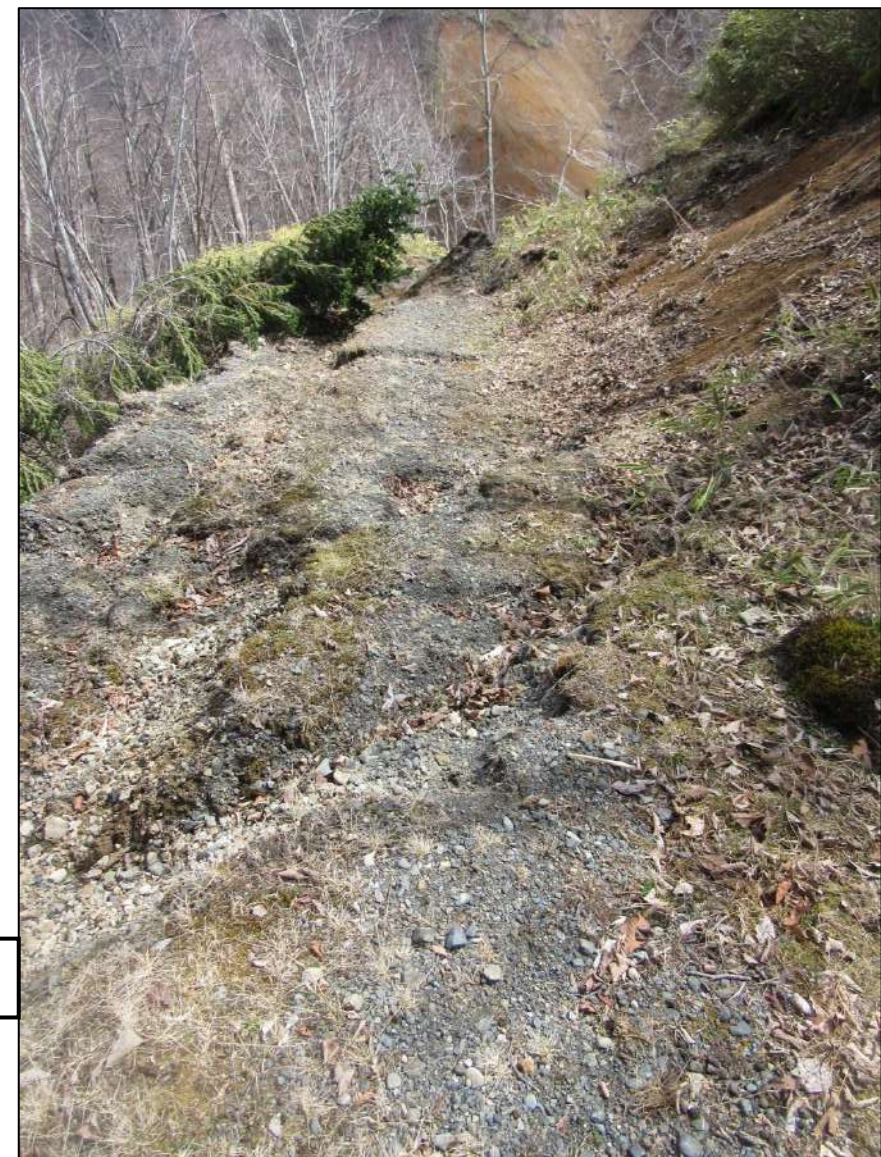
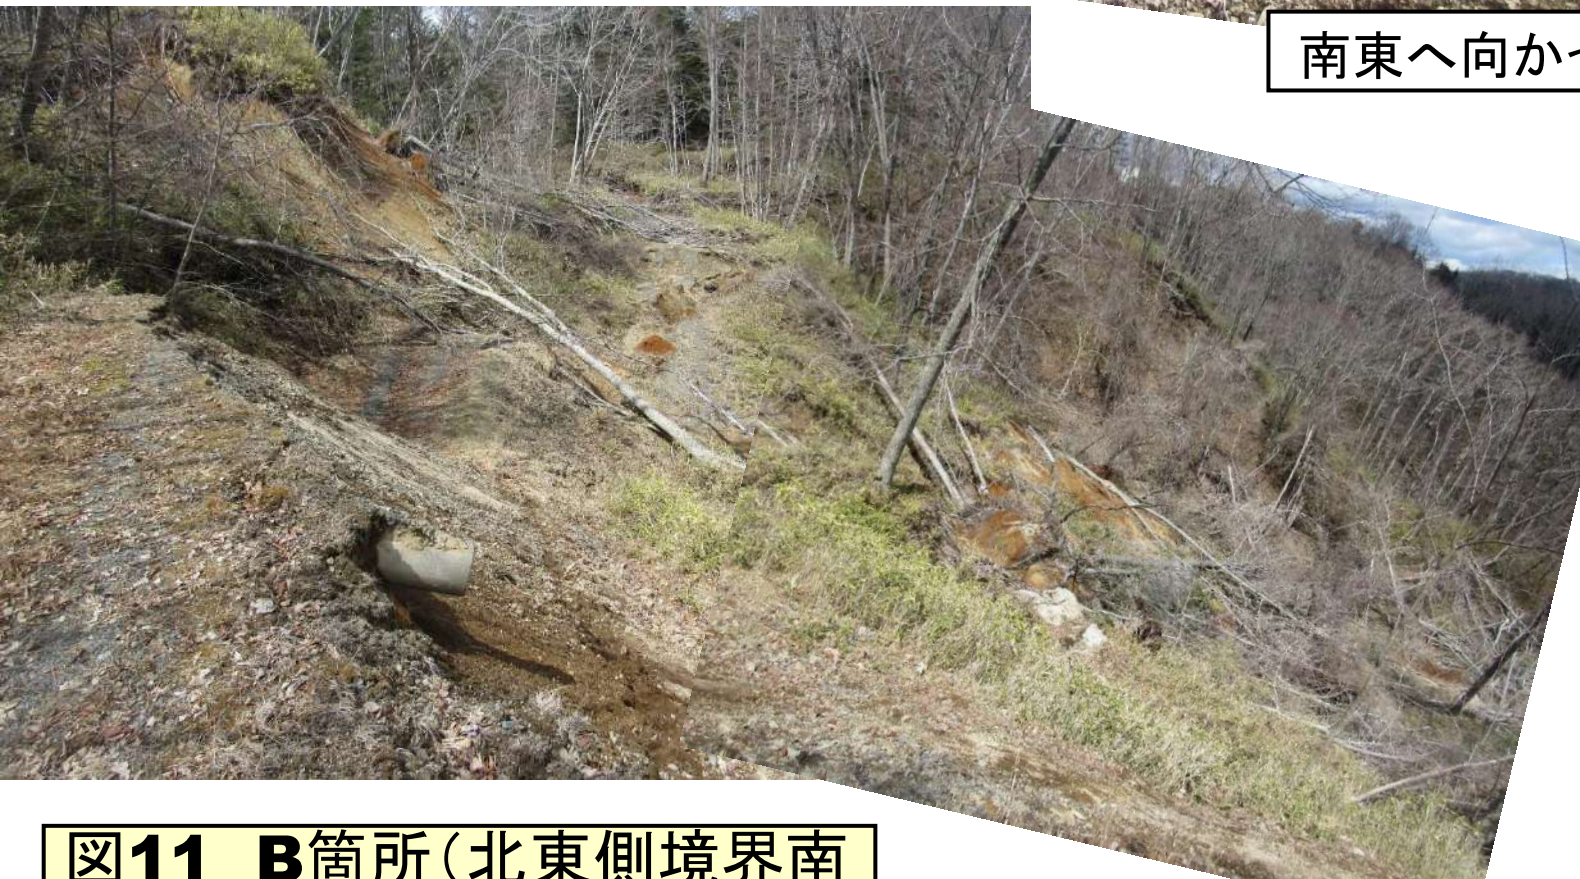
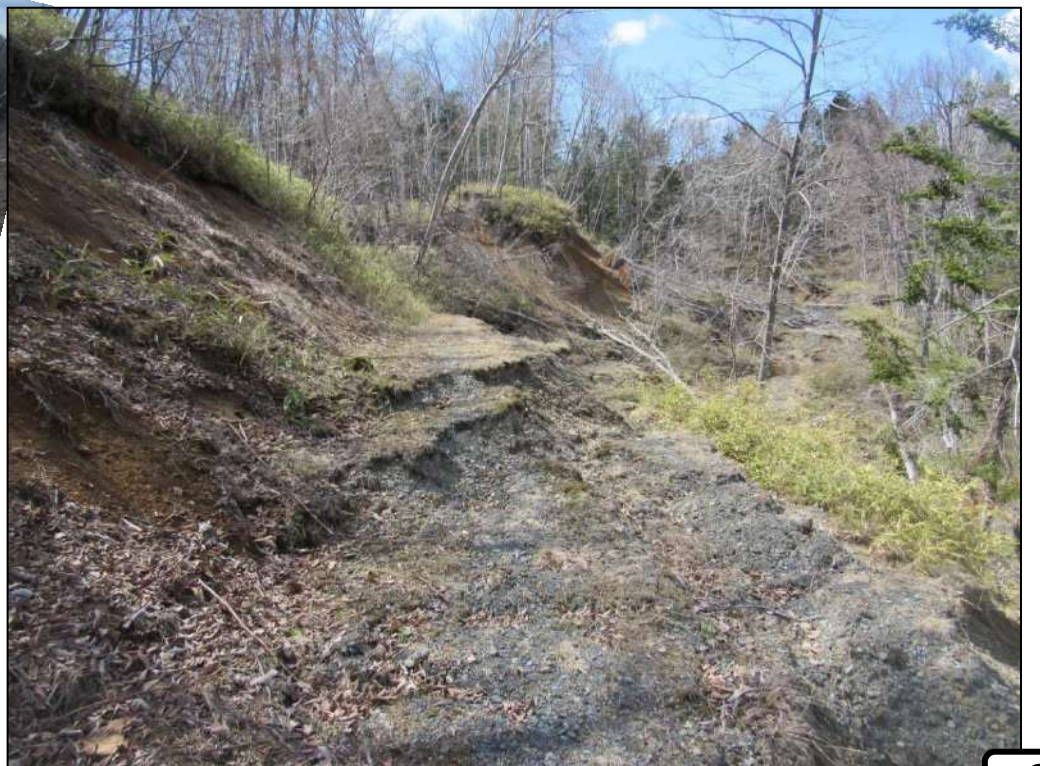
**図11 B箇所(北東側境界南東部)道路切断箇所の写真集**—2020.4.24撮影—

**B箇所(北東側境界南東部一道路・斜面崩壊一)**

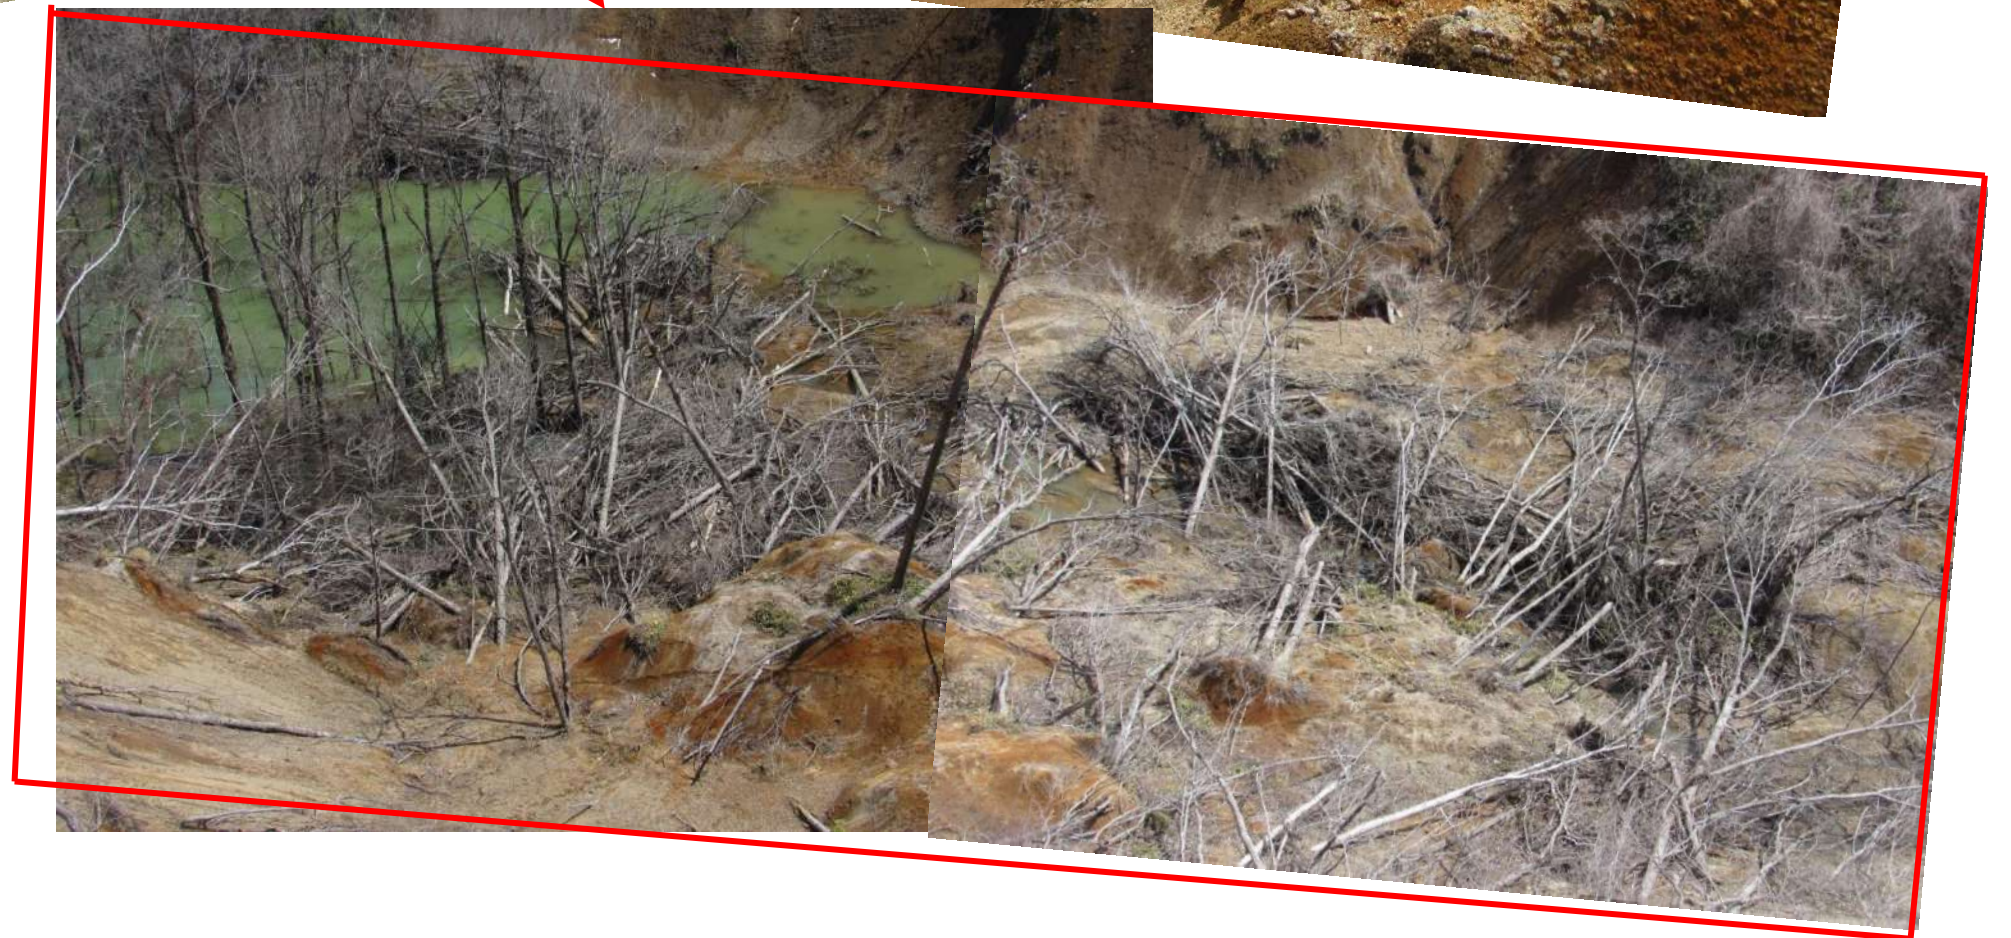
日高幌内川への崩壊物の流出と堰き止め水域の発生  
(C箇所主部)

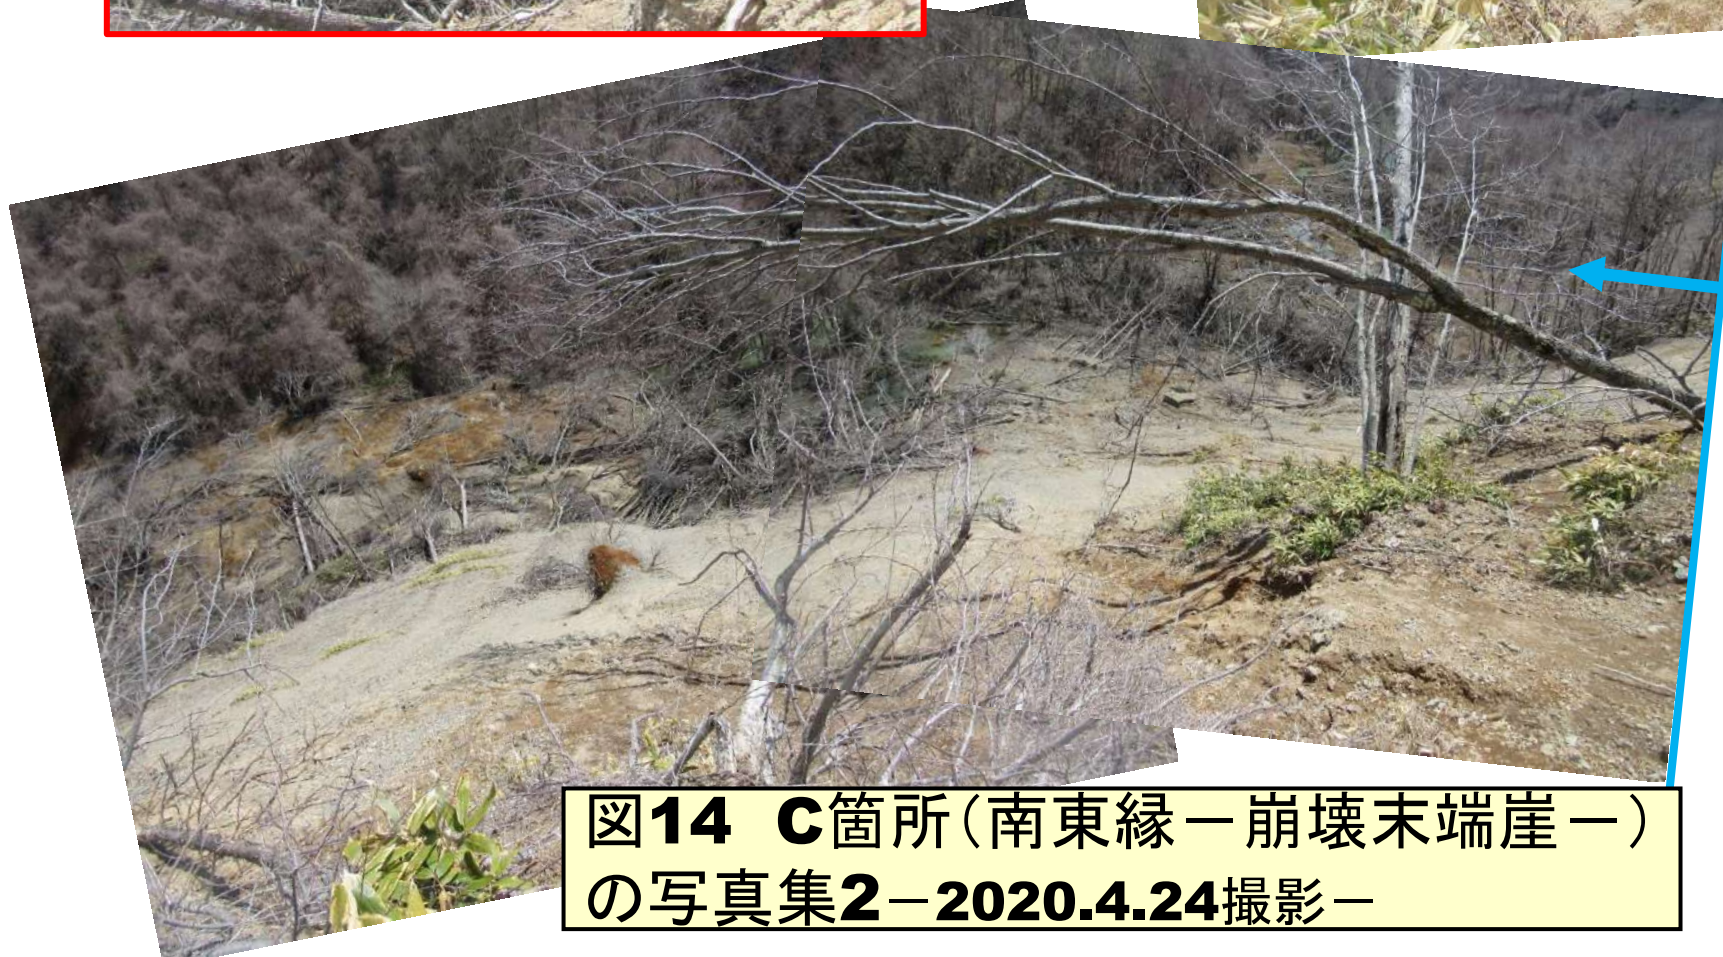
**図14 C箇所(南東縁—崩壊末端崖—)の写真集2—2020.4.24撮影—**

**Hr-RC9**など下流域の崩壊により生じた日高幌内川上流部の滞水域（**C**箇所南西部）

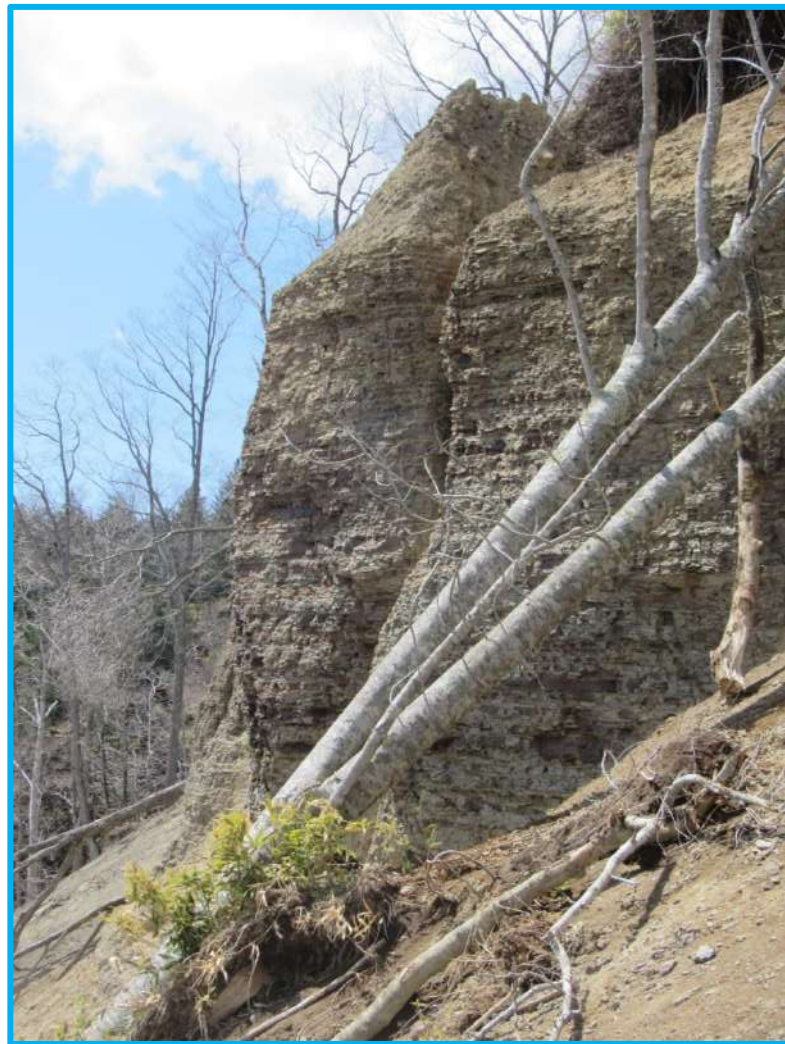
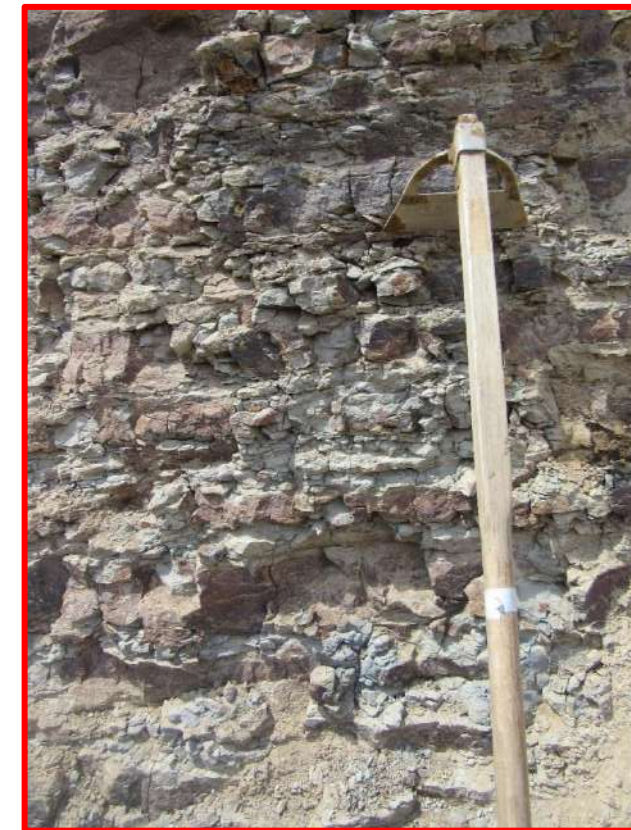
南西側大崩壊地**Hr-RC9**をとらえる

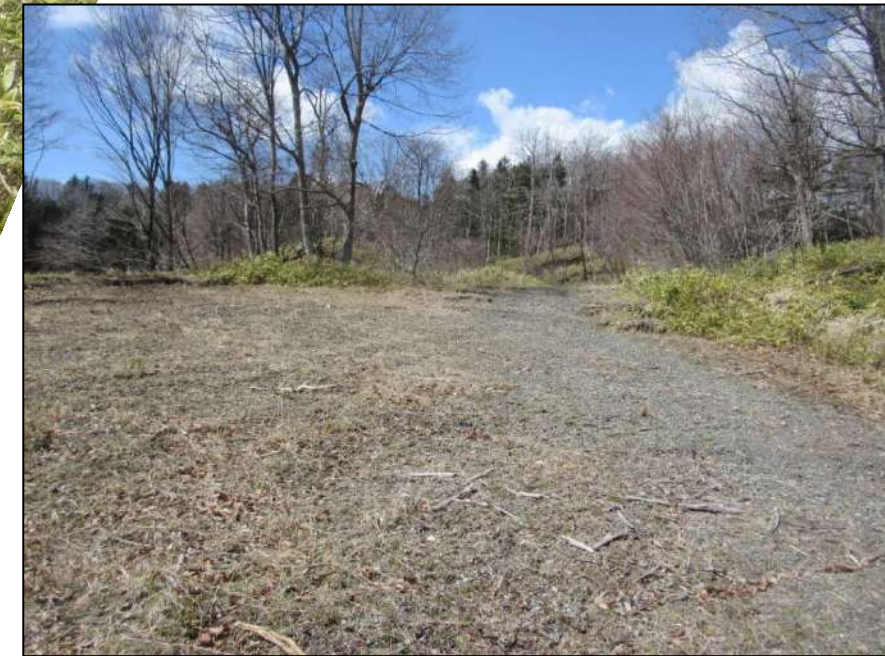
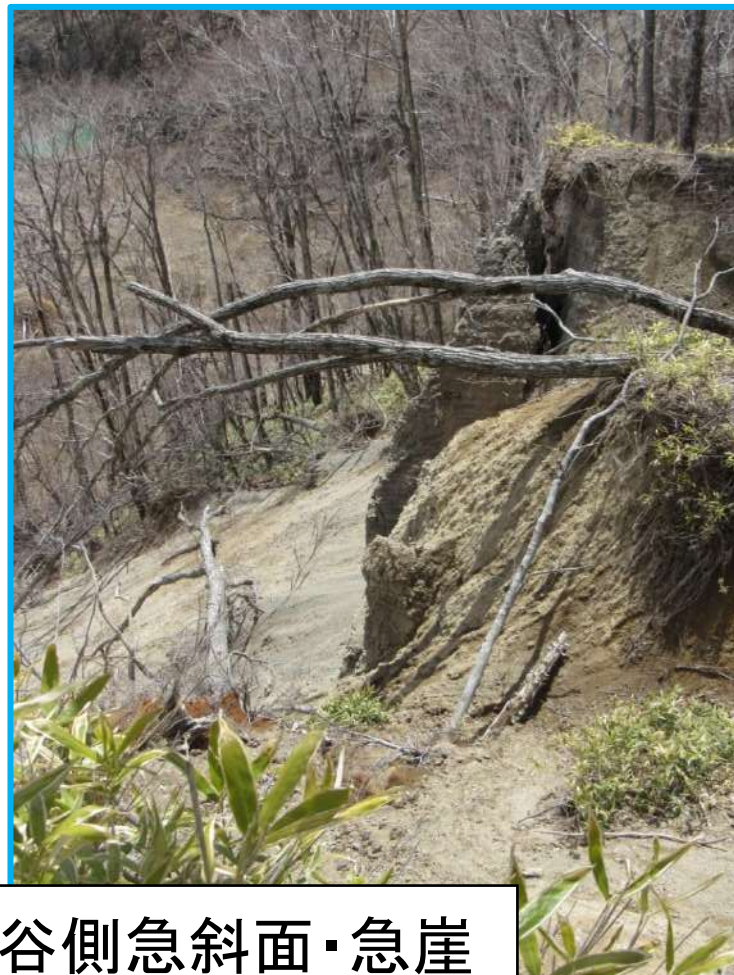
横には林道保持の下の写真へ続く

谷側急斜面・急崖

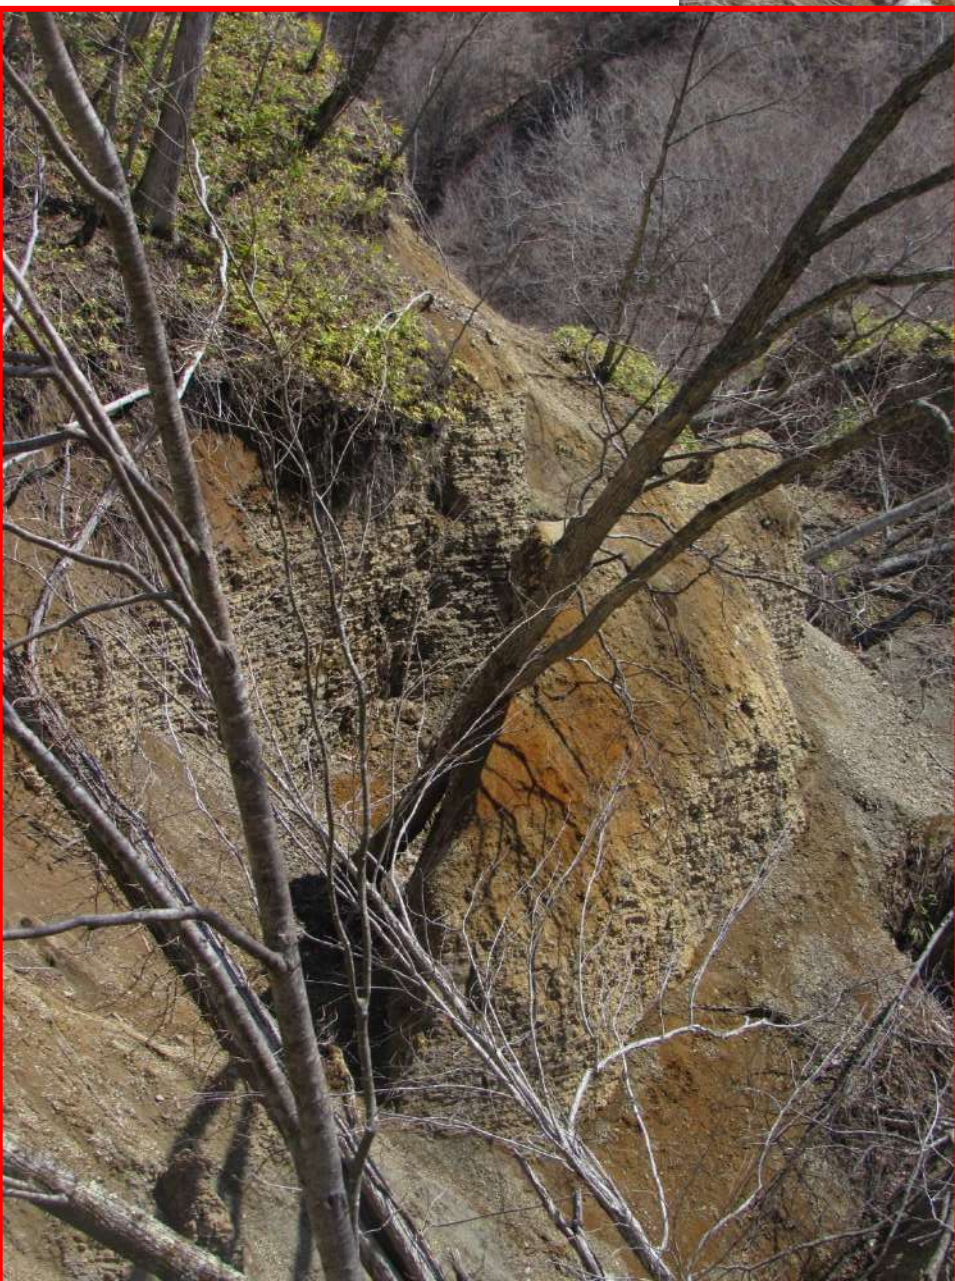
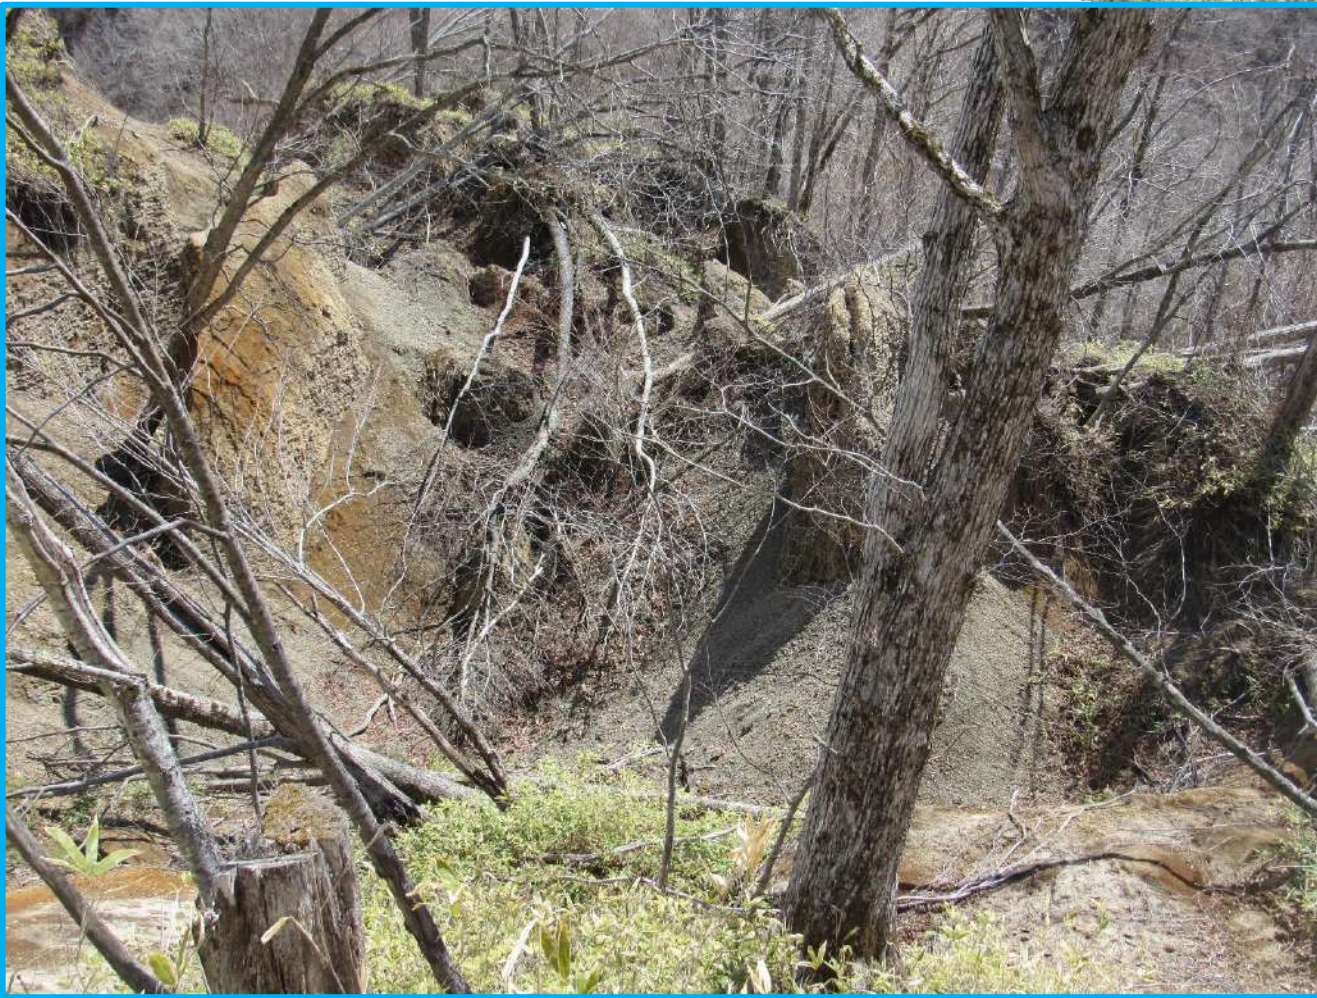
**図24 E箇所の写真集  
3(南西側急崖の崩壊)  
—2020.4.24撮影—**

南西縁の谷側急斜面・急崖の岩盤崩落・岩盤すべり。

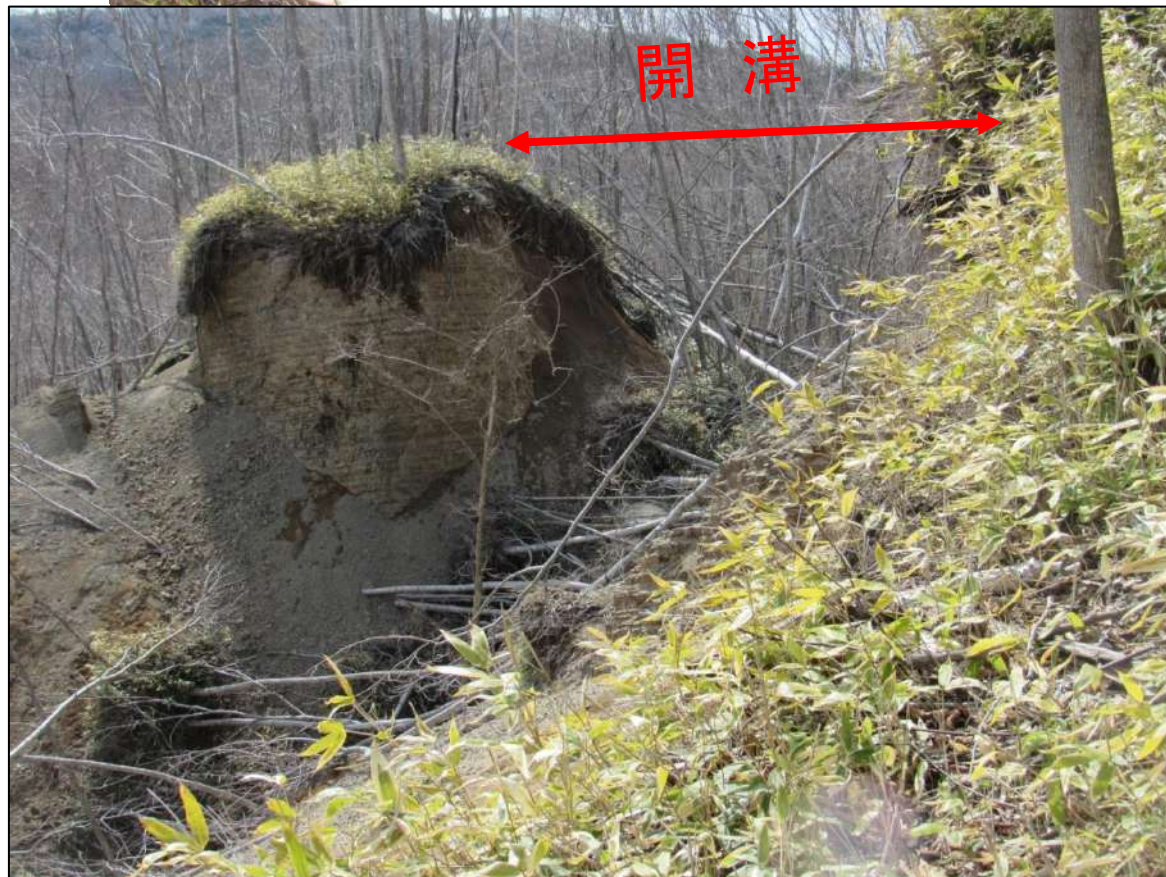
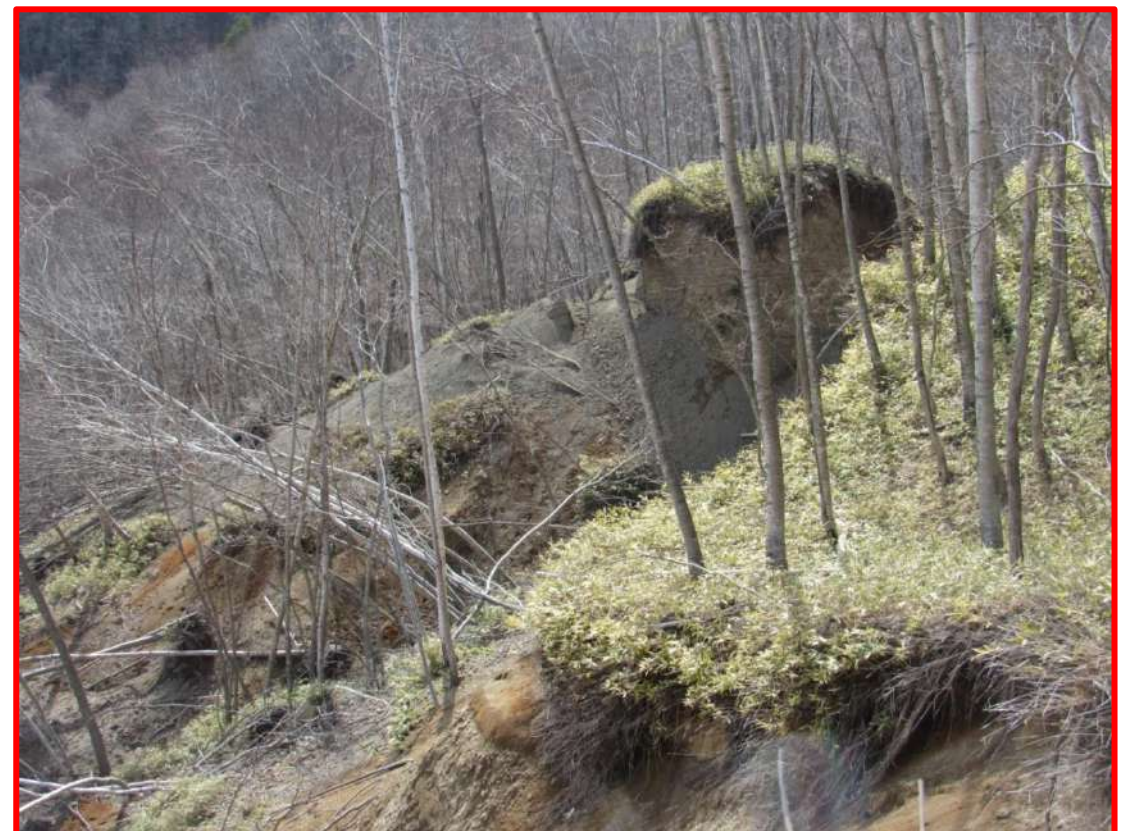
第14図 斜面最上部西寄りの岩盤分離箇所とその下位斜面の写真集(2020.4.24撮影)

(斜面最上部の西寄り; 岩盤分離)

崩壊斜面西半部を撮影(右上で岩盤分離)

岩盤分離箇所

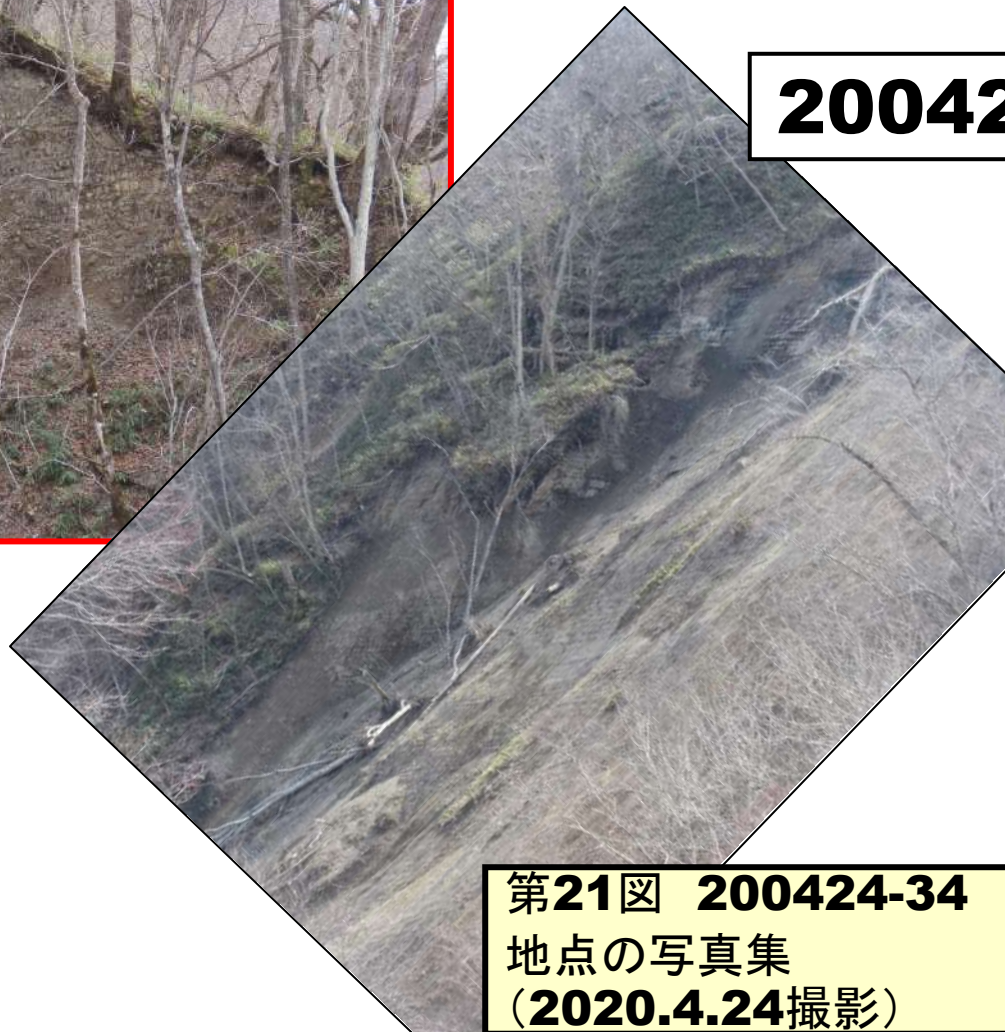
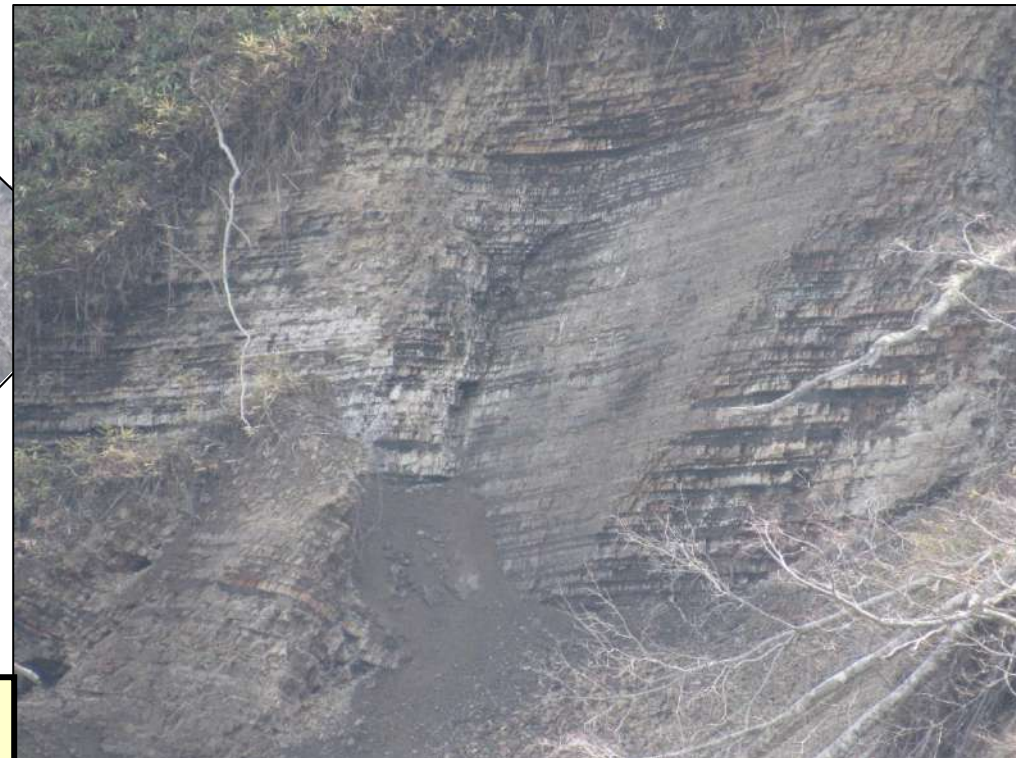
**第21図 200424-34  
地点の写真集  
(2020.4.24撮影)**

**200424-34(岩盤崩落)**

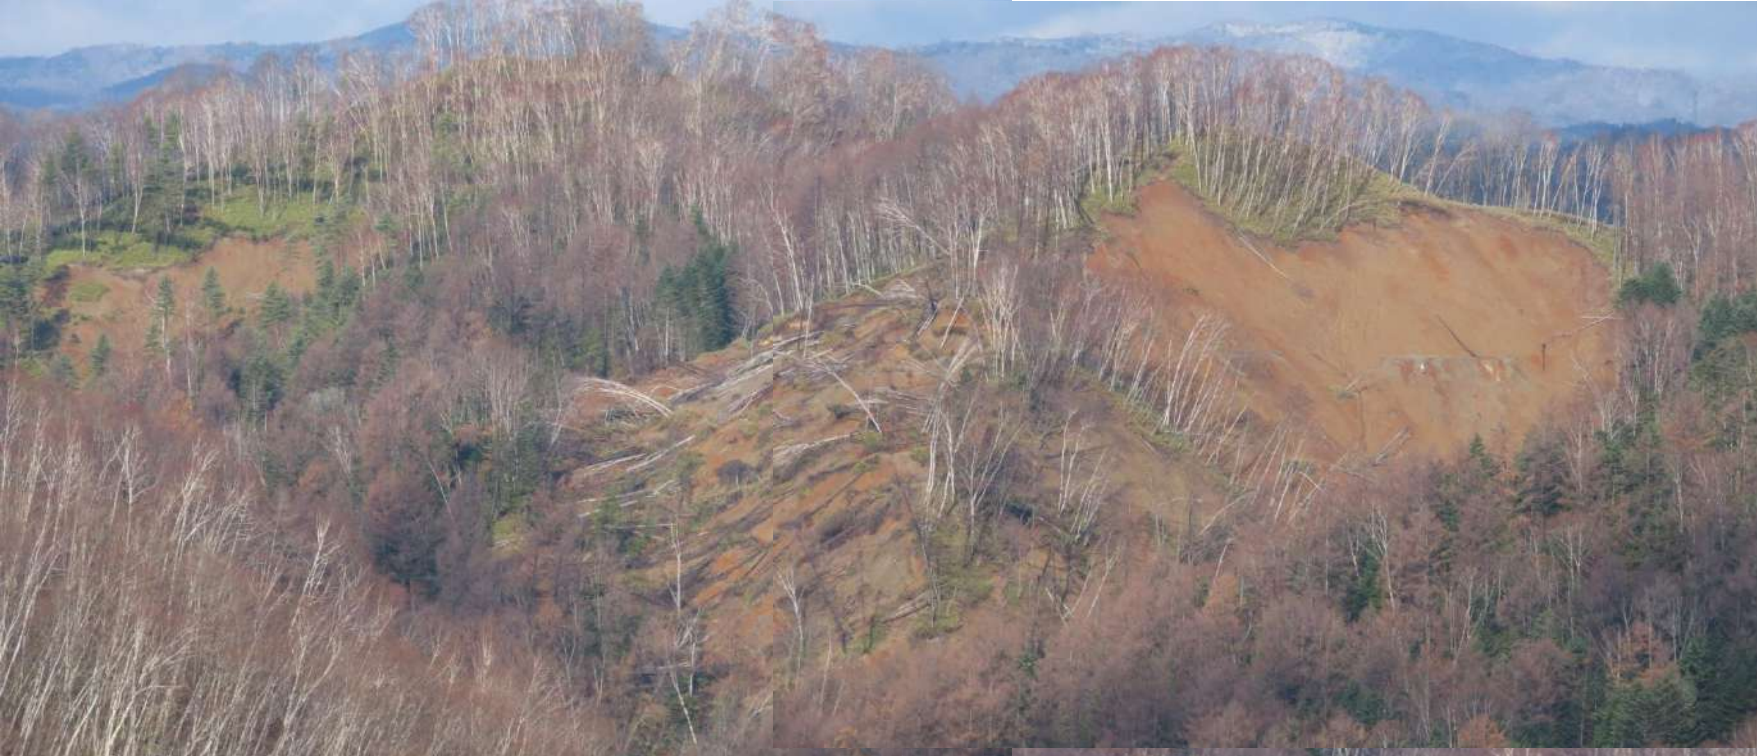
**図7 Hr-RC13の全容**  
(東南東**1km**の林道三叉路付  
近から撮影:**2020.11.23**)

★崩壊範囲平面積: **111,897m<sup>2</sup>**

★ Ta-d以降のテフラ群で構成の斜面堆積物も関与。
