# 胆振東部地震における岩盤崩壊

## 「幌内地域およびシュルク沢・オッココ沢・東和川上流域の岩盤崩壊」

報告2021年10月26日(火)

岡 孝雄<sup>1)2)</sup>・関根達夫<sup>1)</sup>  
(1:NPO北海道地質学総合研究センターシニア研究員・2:(株)北海道技術コンサルタント技術顧問)

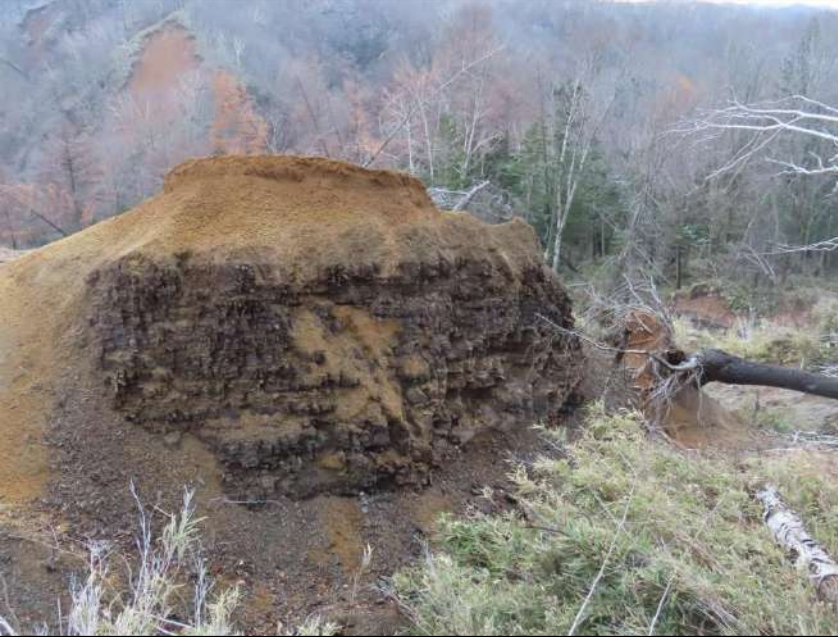
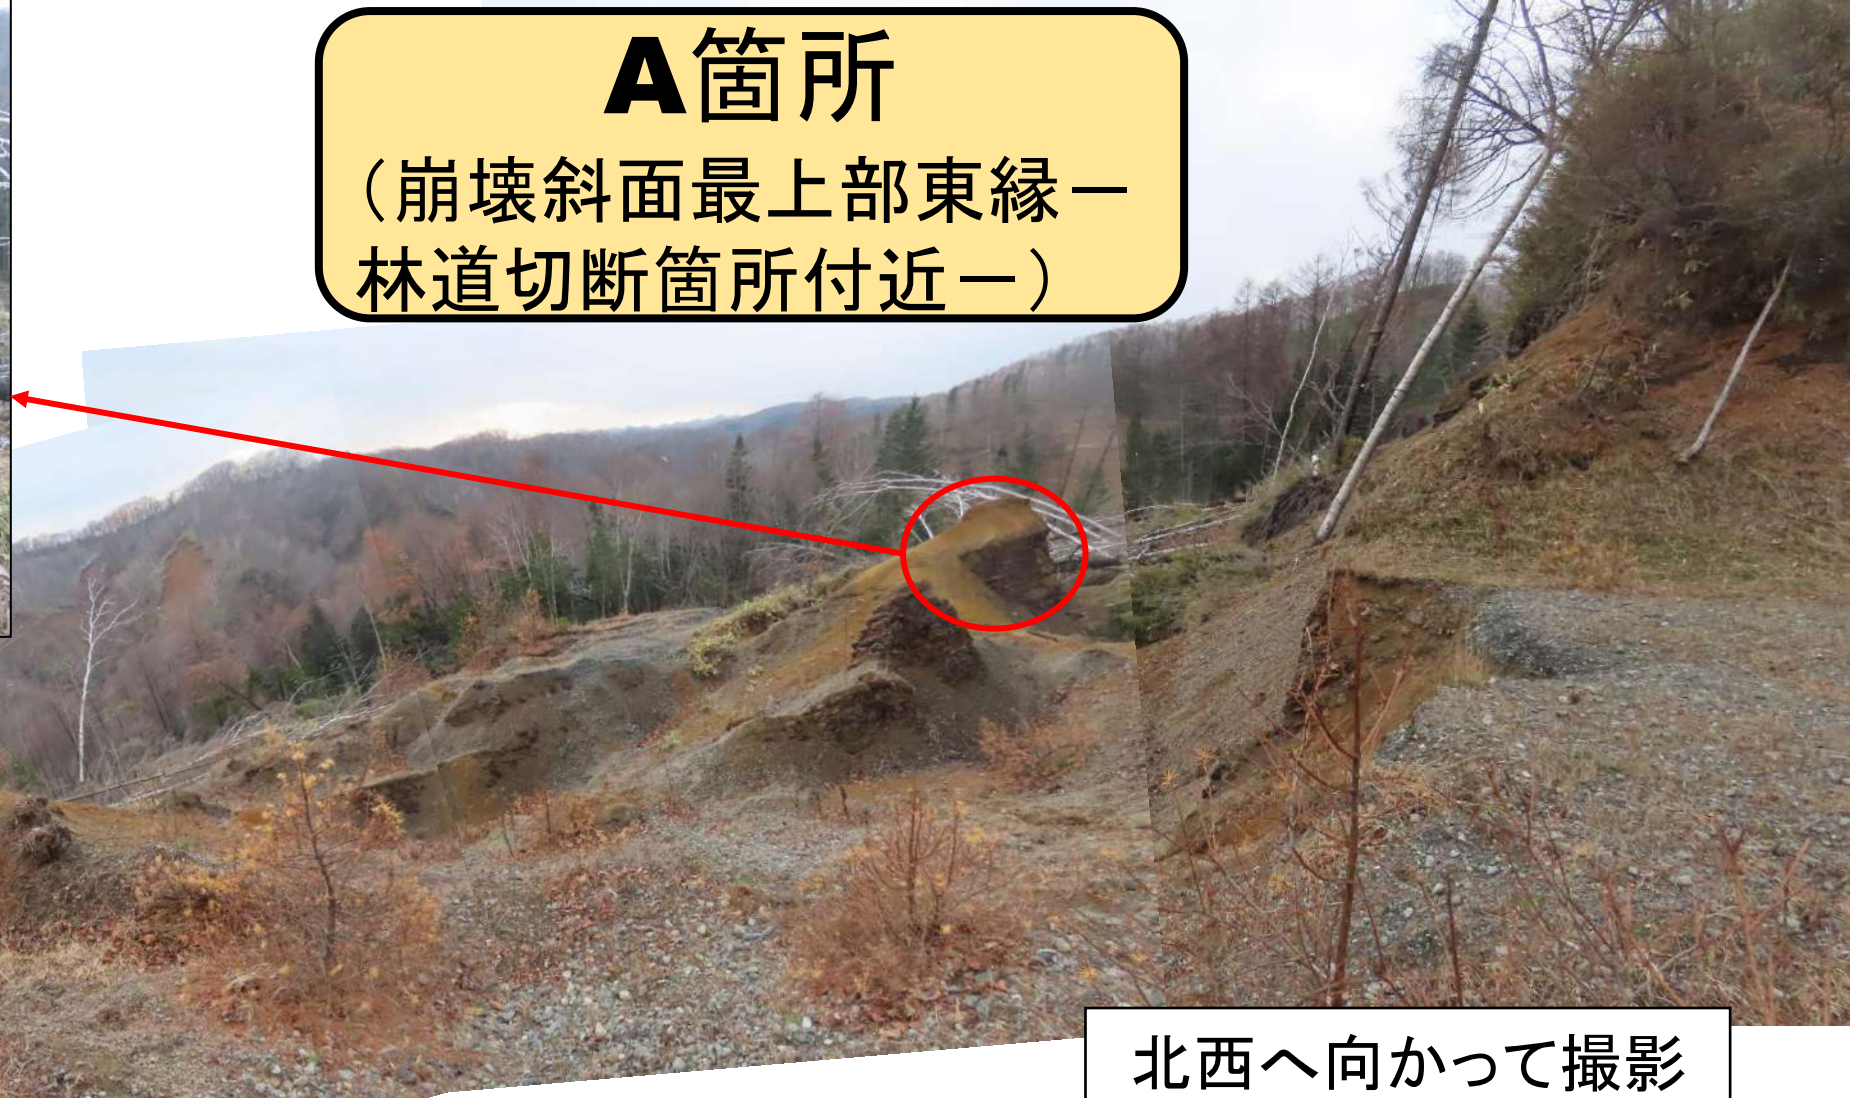
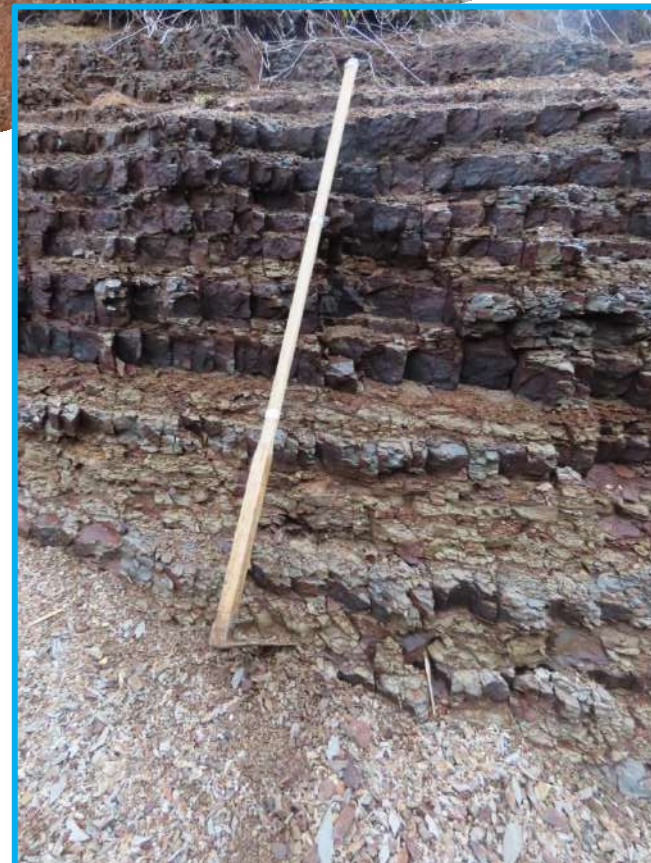
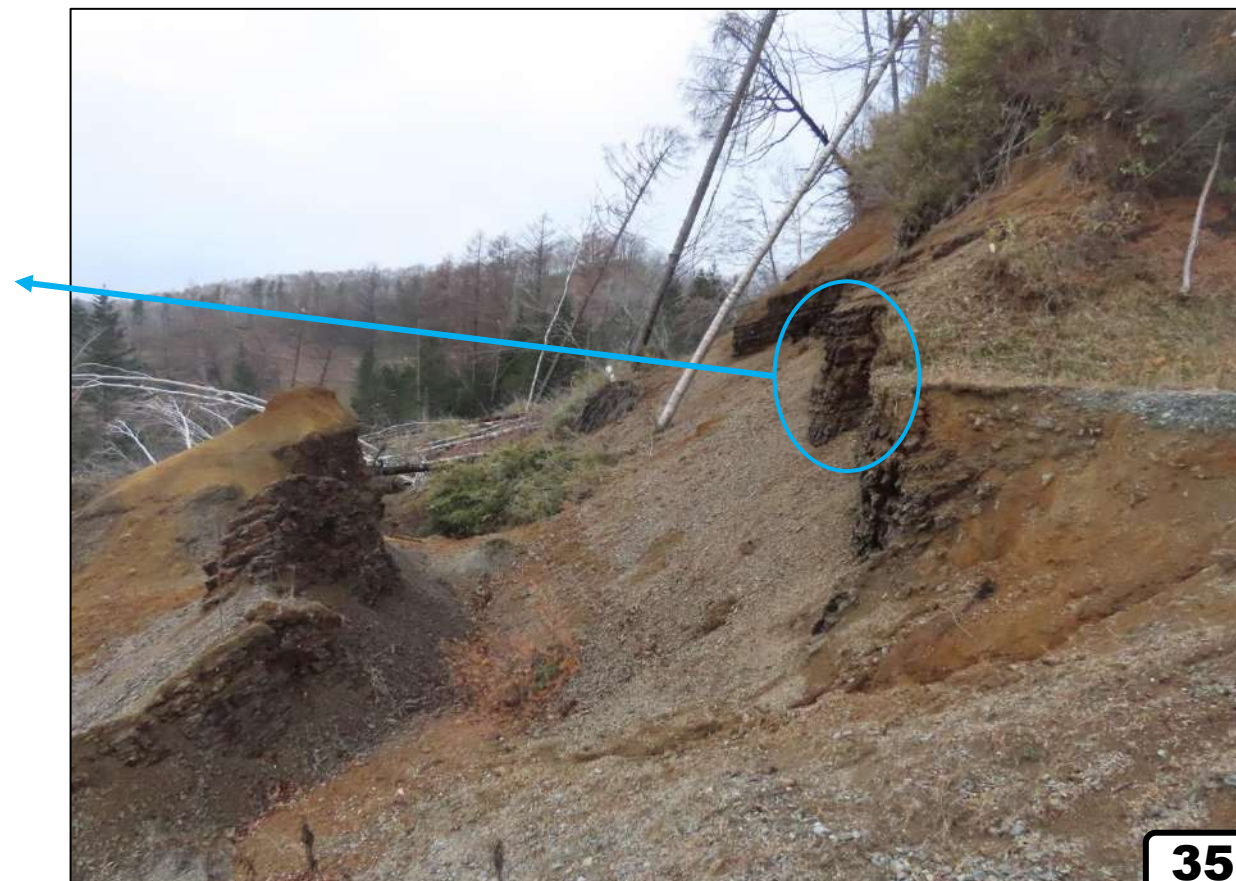
図8 崩壊斜面最上部(林道切断箇所)  
東縁の写真集  
—2020.11.23撮影—

# A箇所

(崩壊斜面最上部東縁—  
林道切断箇所付近—)

北西へ向かって撮影

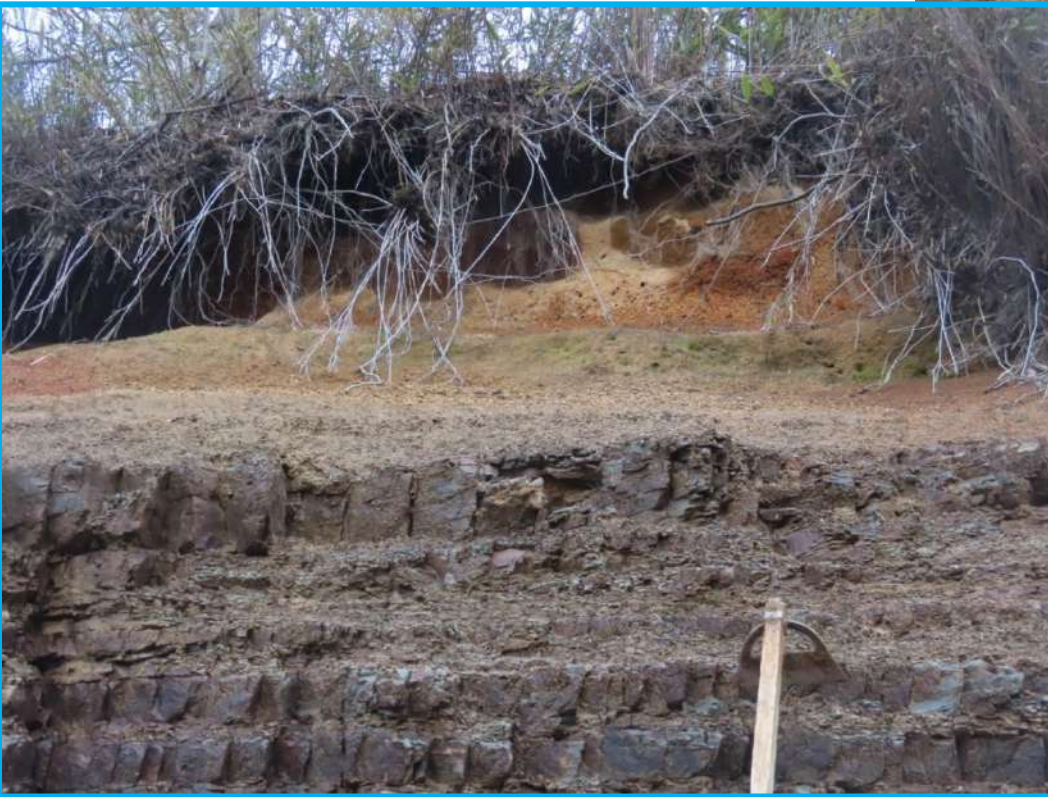
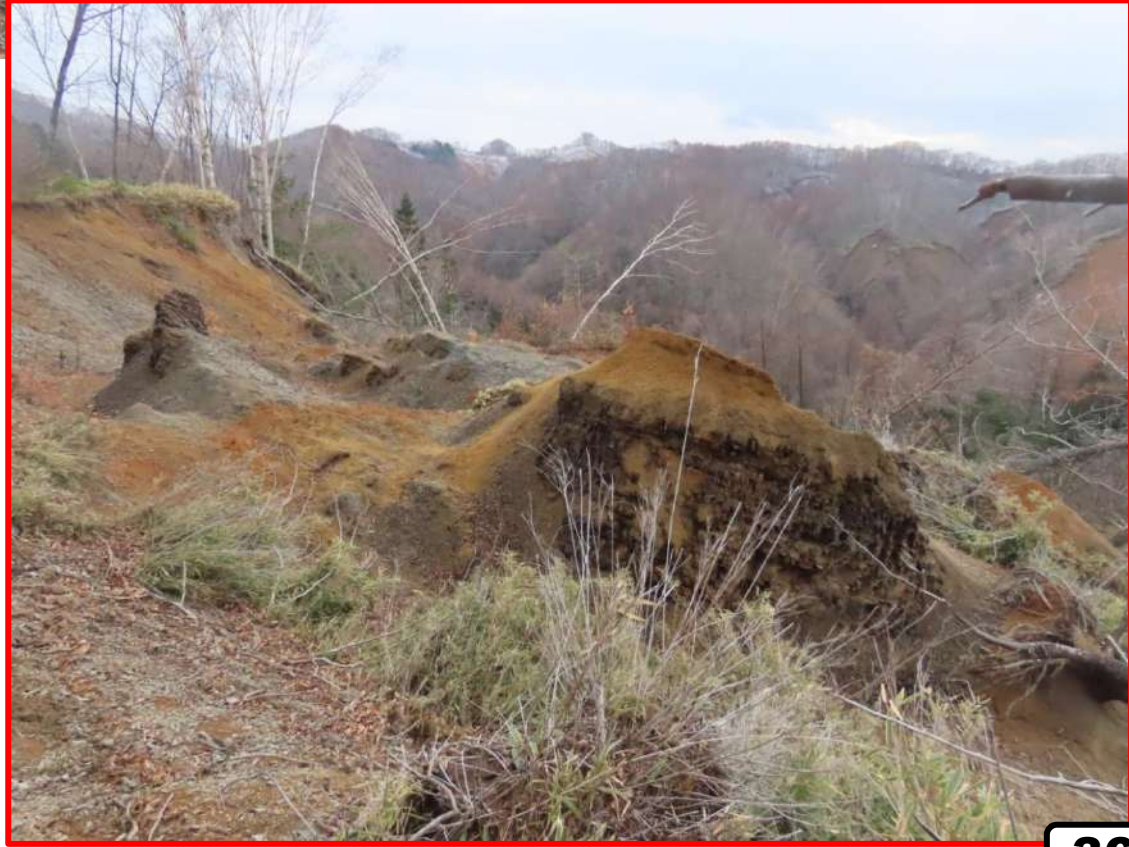
**図9** 崩壊斜面最上部(林道切断箇所)  
中央の写真集—**2020.11.23**撮影—

**B箇所**  
(崩壊斜面最上部中央  
—林道崩壊・流出—)

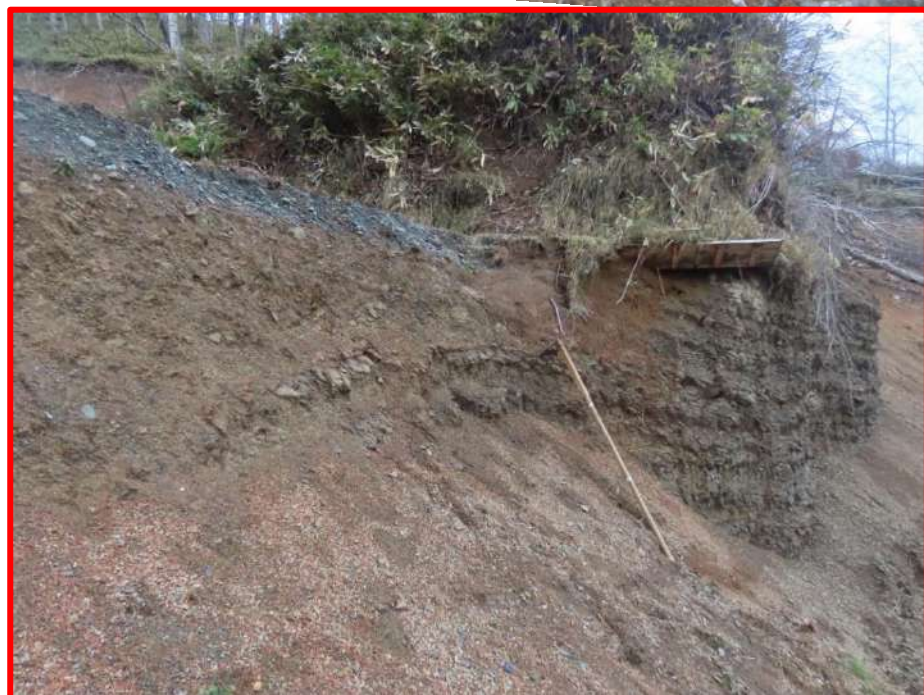
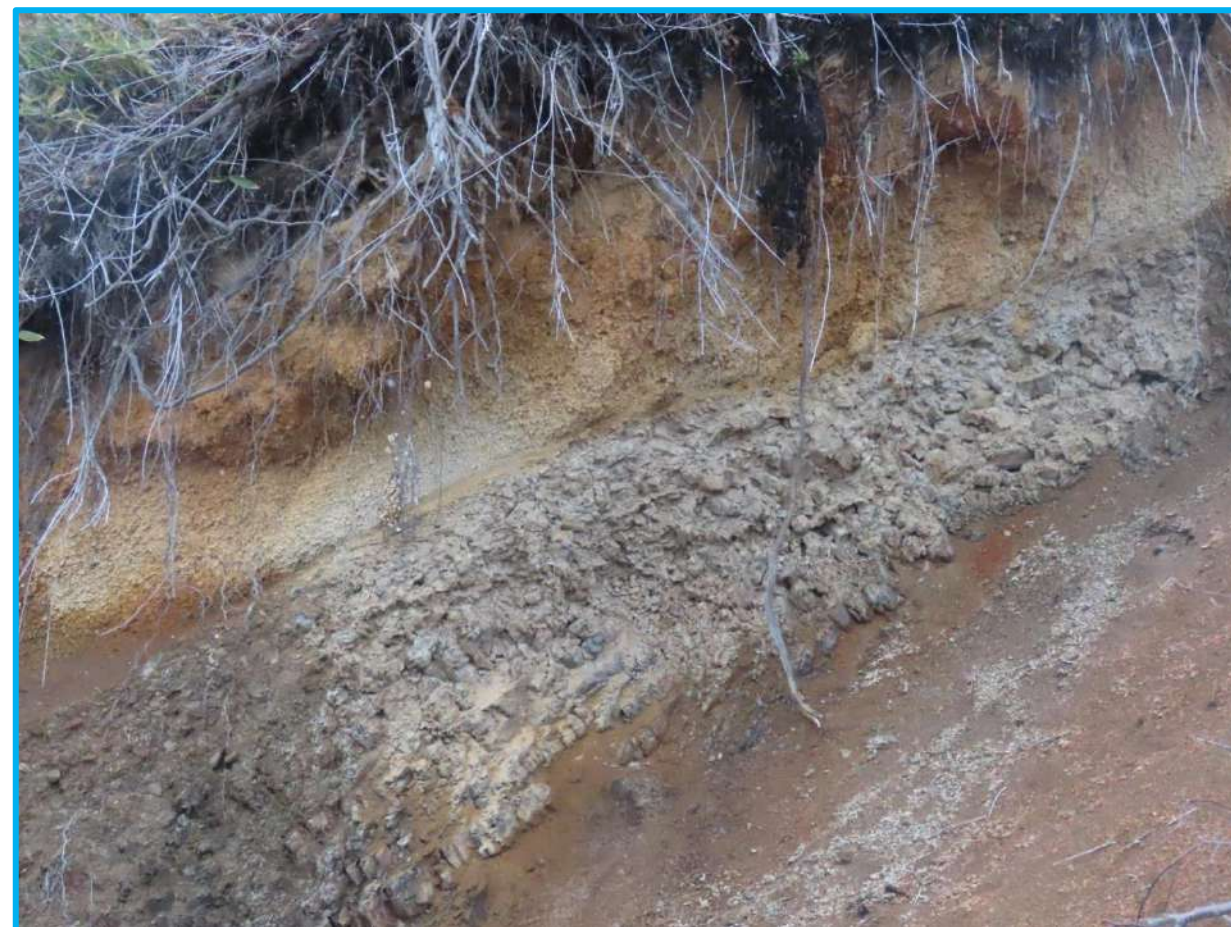
図11 崩壊斜面中央部の写真集 - 2020.11.23撮影 -

林道流出

斜面堆積物の降下火山灰は**Ta-d**以上

林道切断箇所

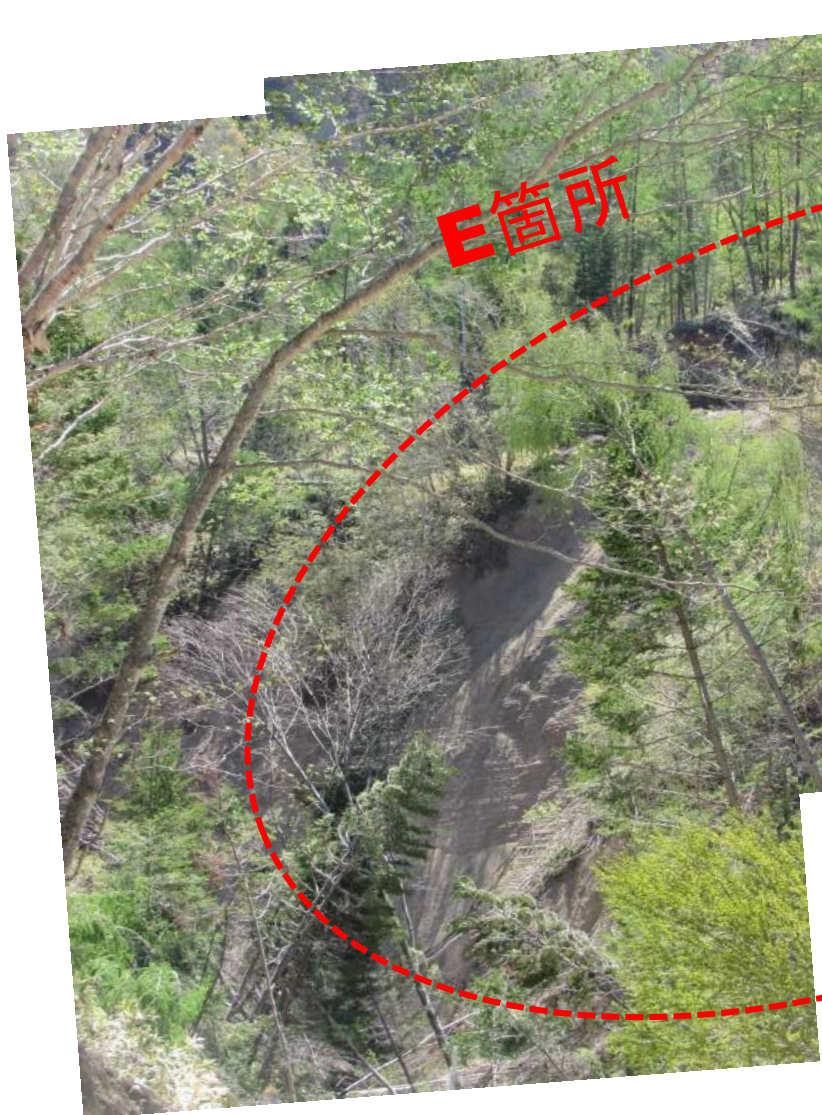
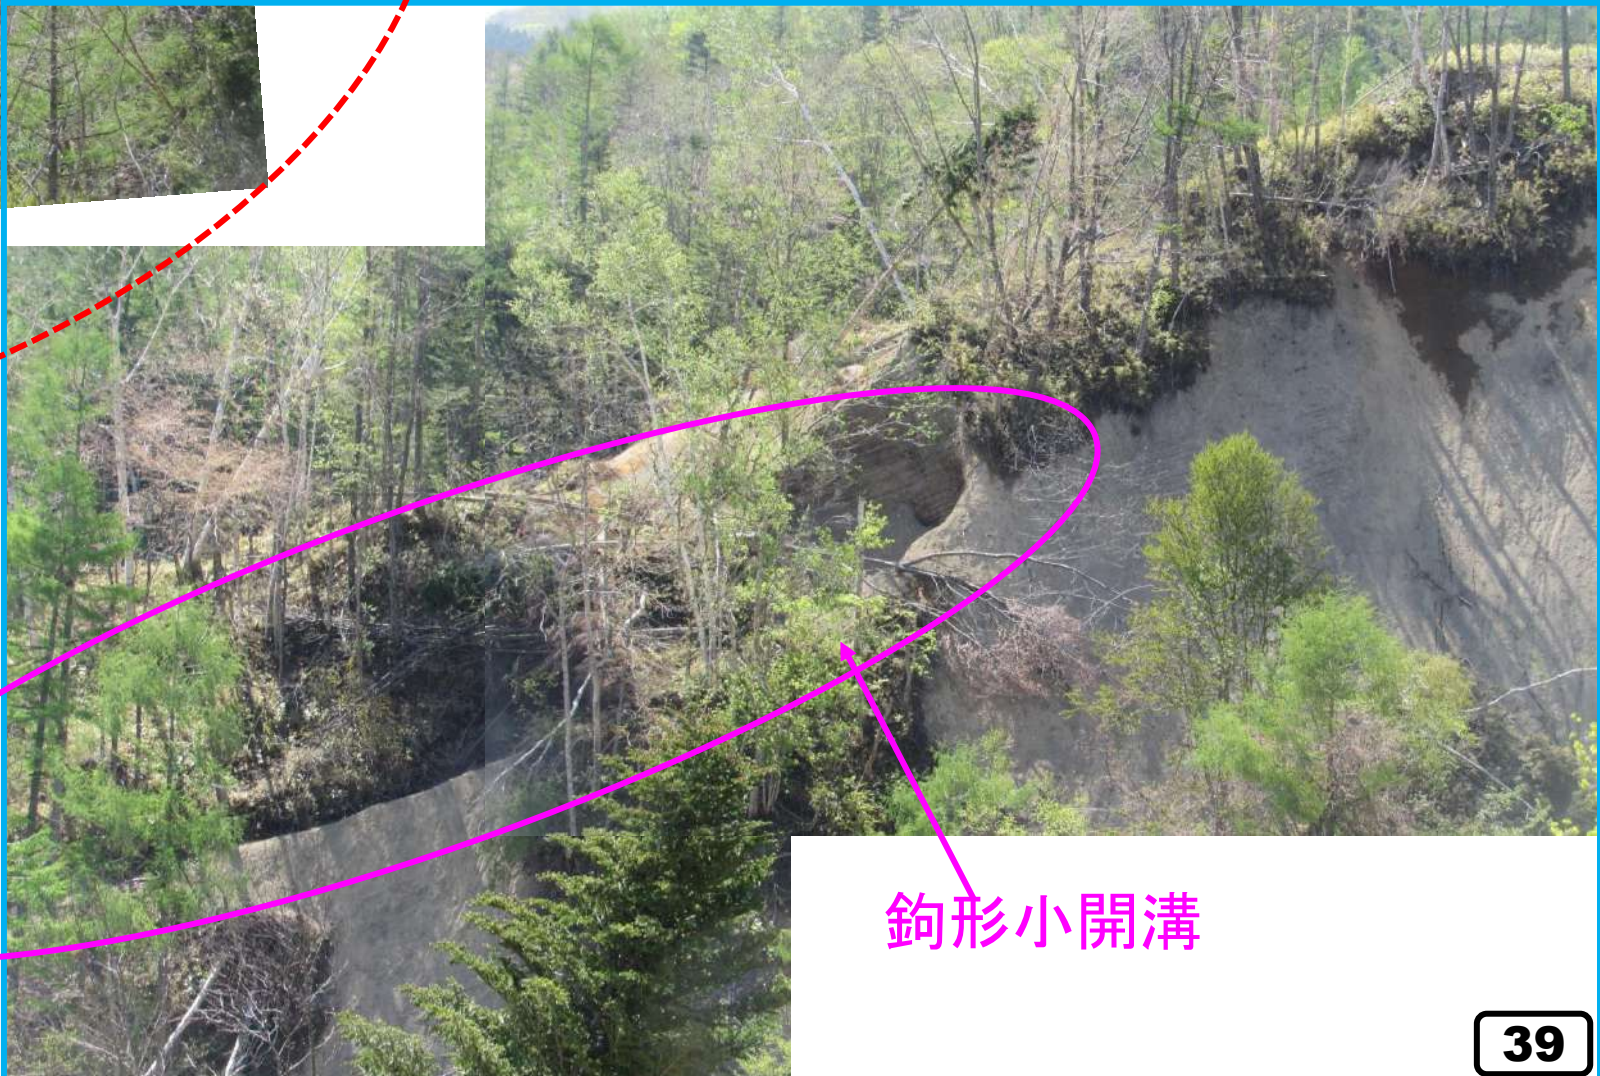
**図12** 崩壊斜面東縁の写真集1  
—2020.5.15撮影—

**E・F箇所**  
(東縁部ー谷沿いー)

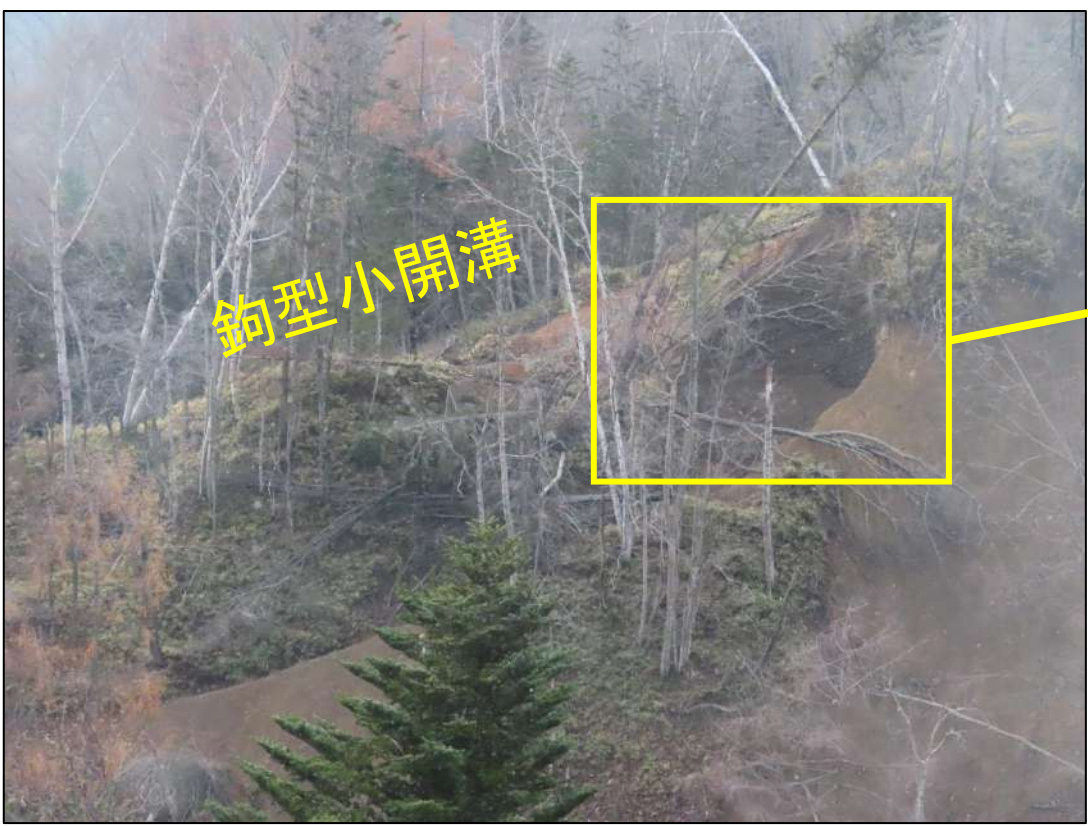
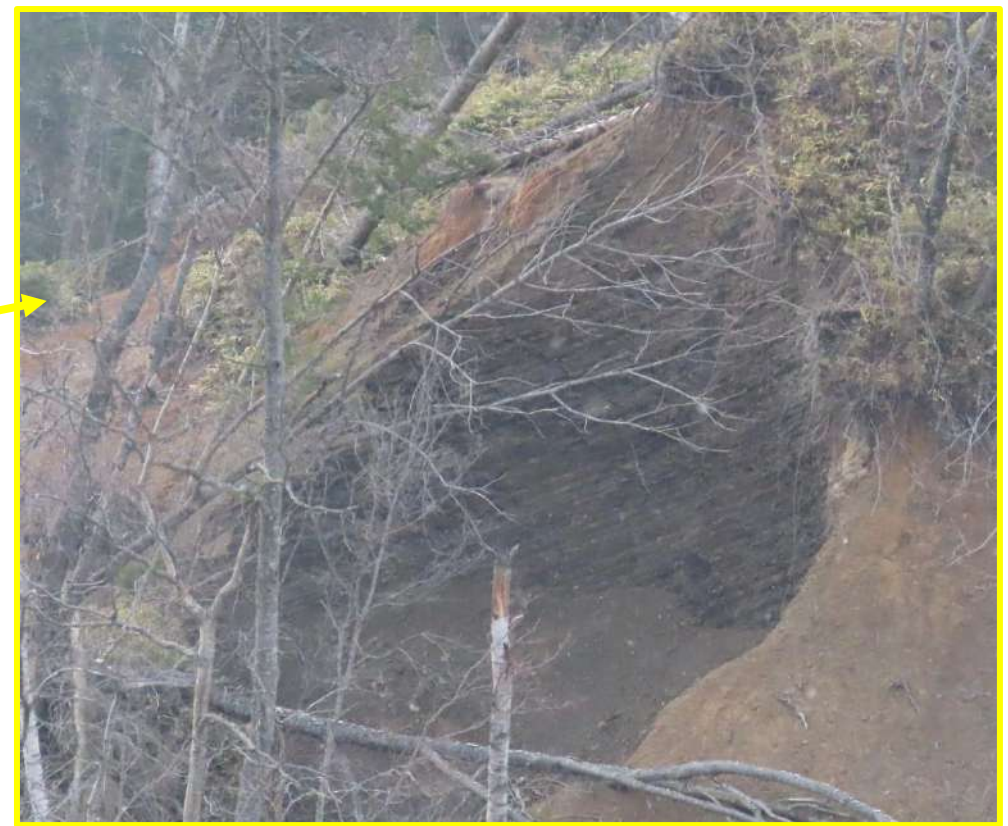
**図14** 崩壊斜面  
北西縁の写真集1

鉤型小開溝

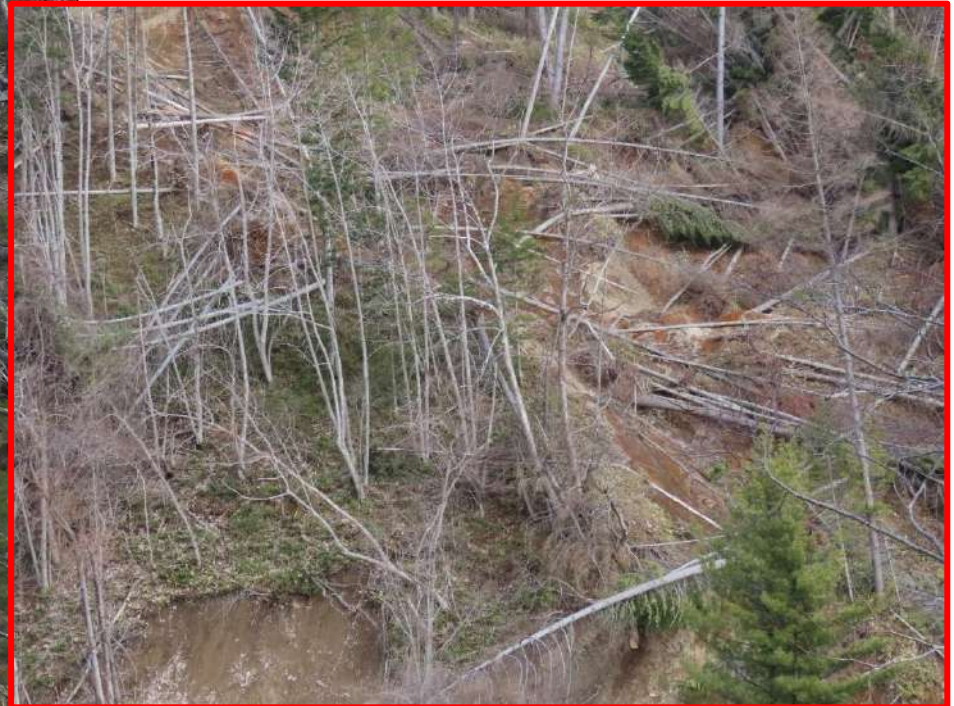
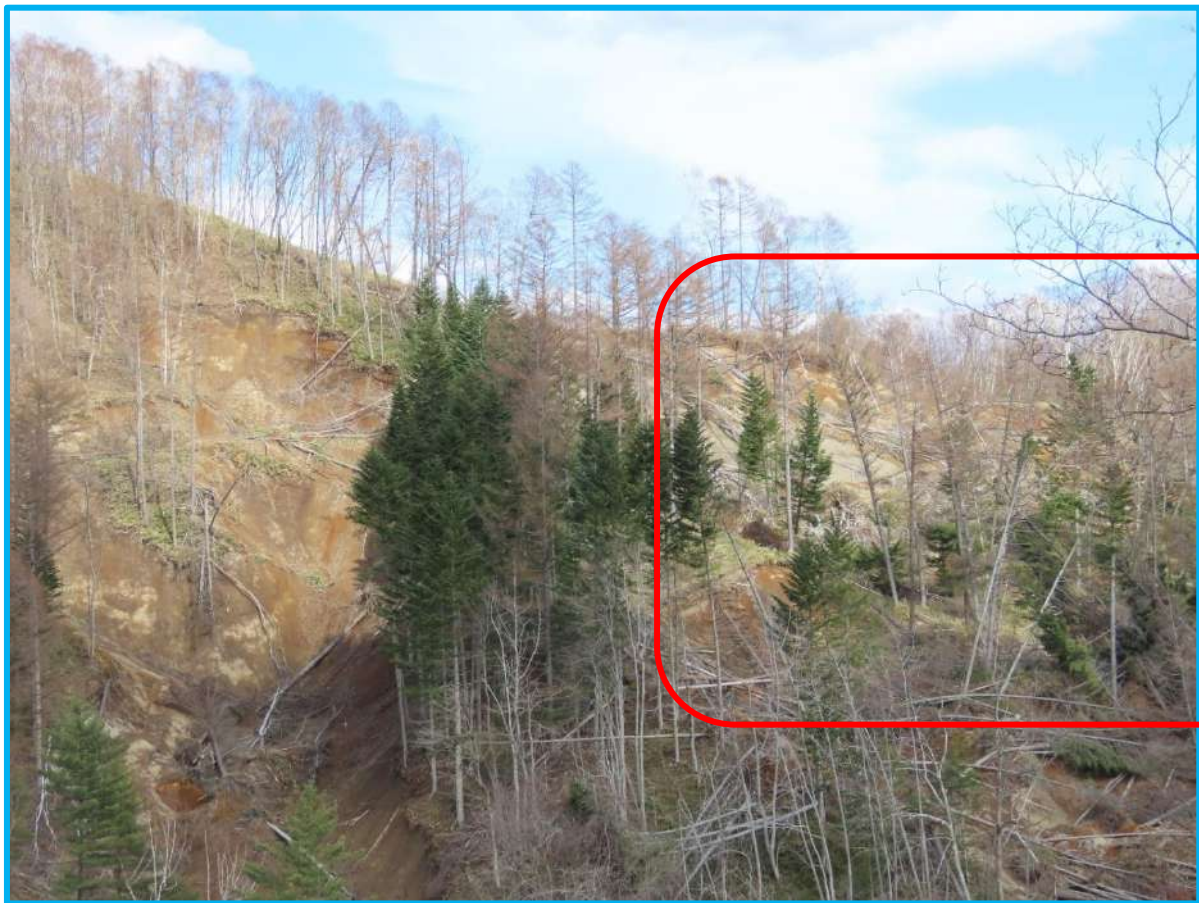
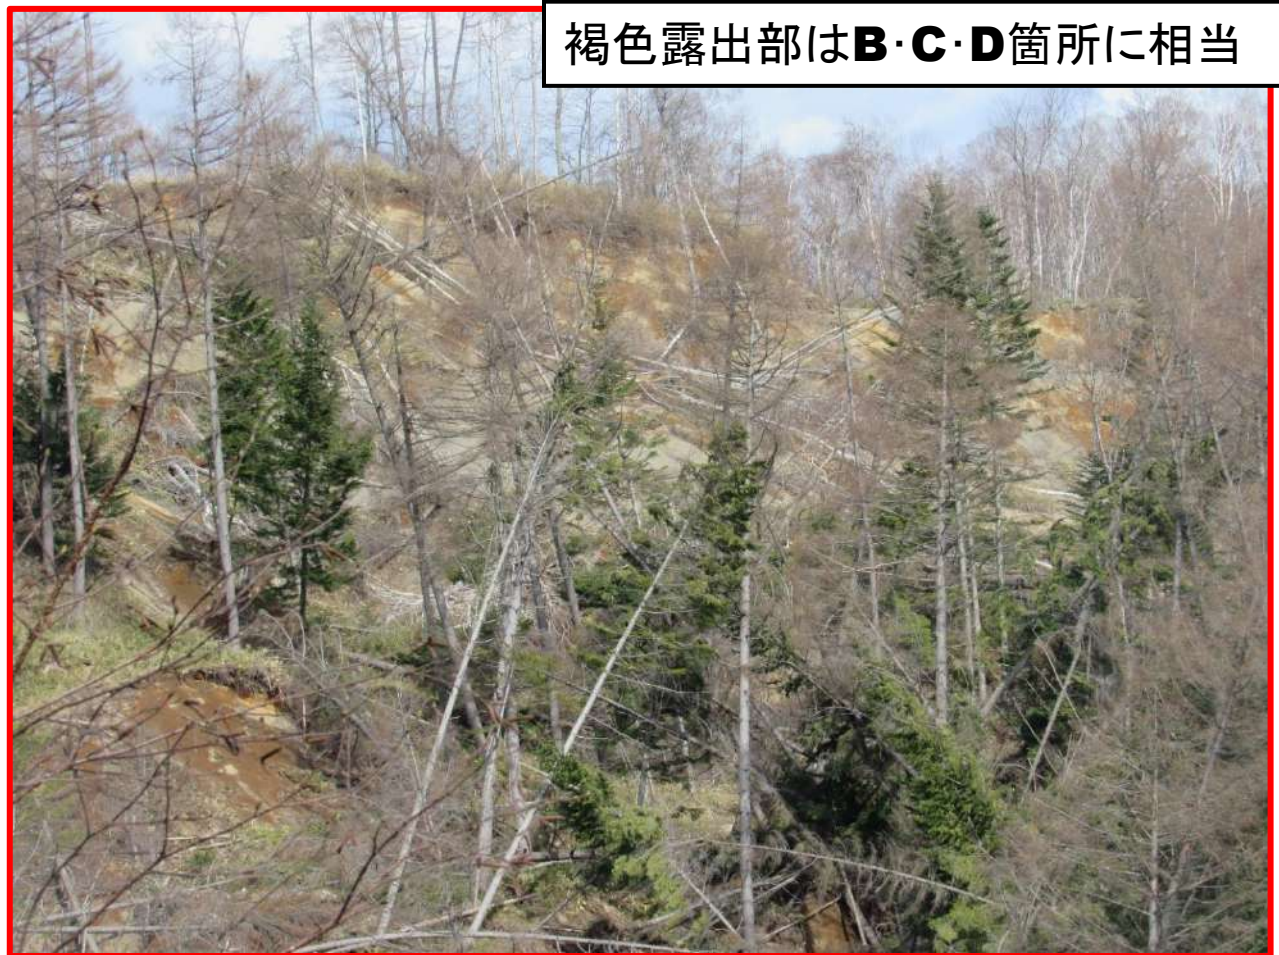
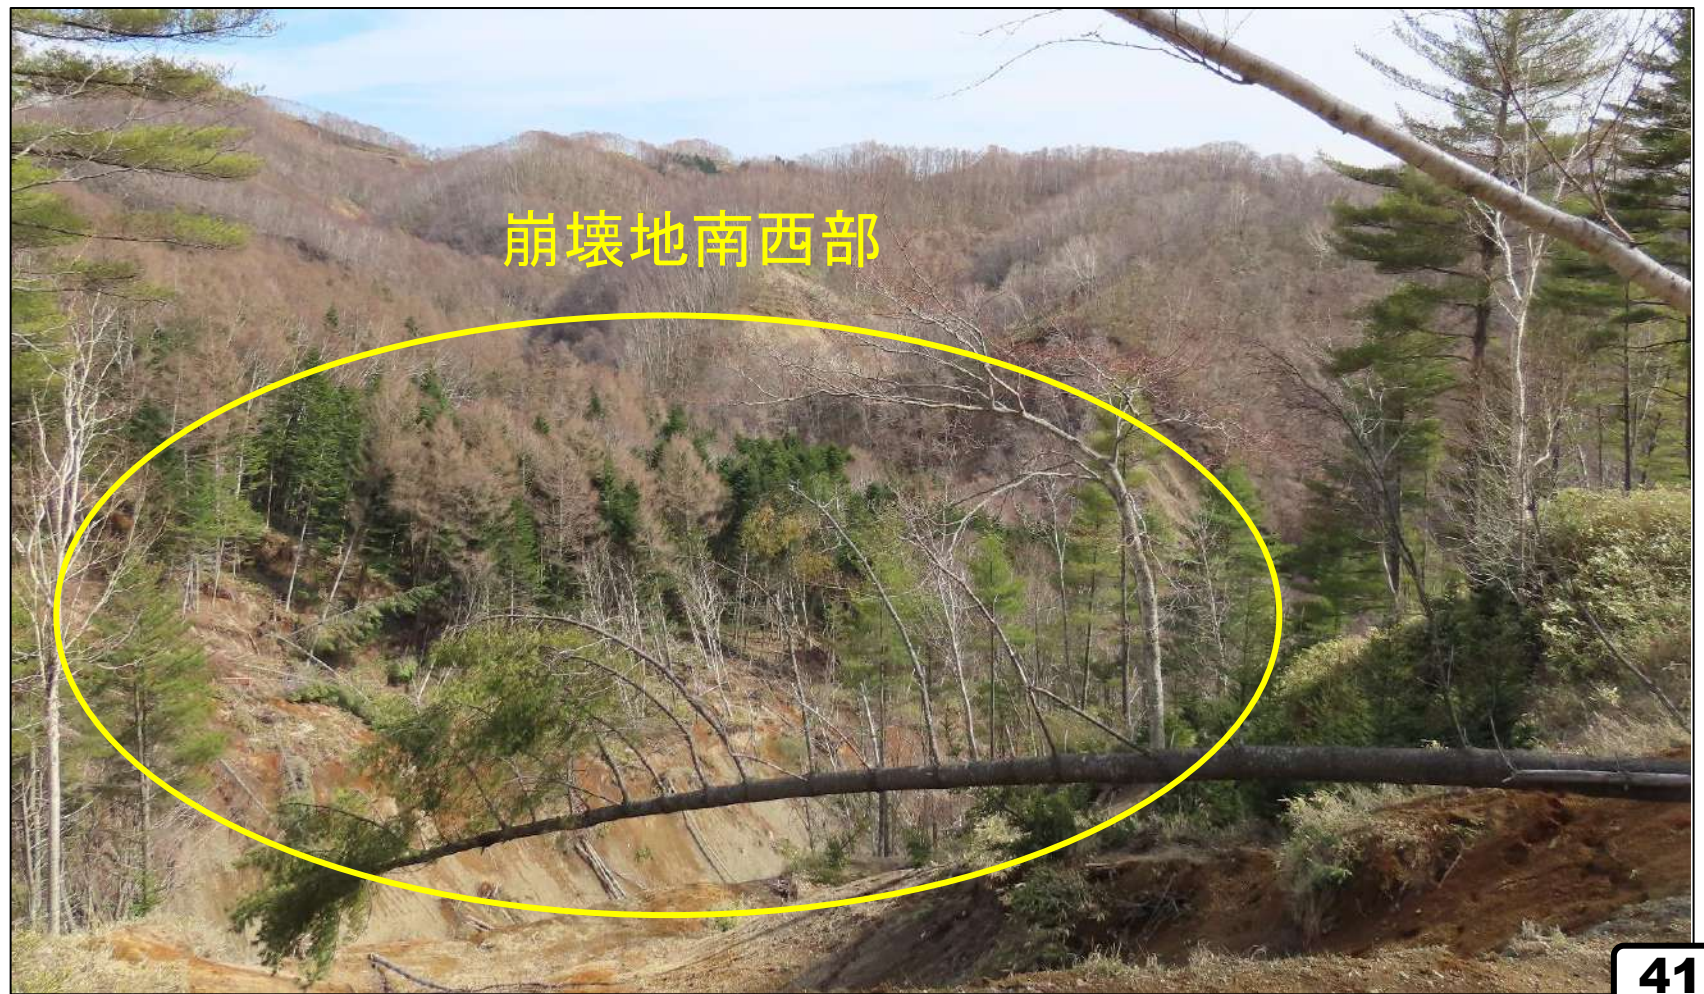
**図15** 崩壊斜面北西縁の写真集2  
—2020.11.23撮影—

**G箇所**  
(北西縁—沢沿い—)

褐色露出部は**B・C・D**箇所に対応

前ページ青枠部分に対応

崩壊地南西部

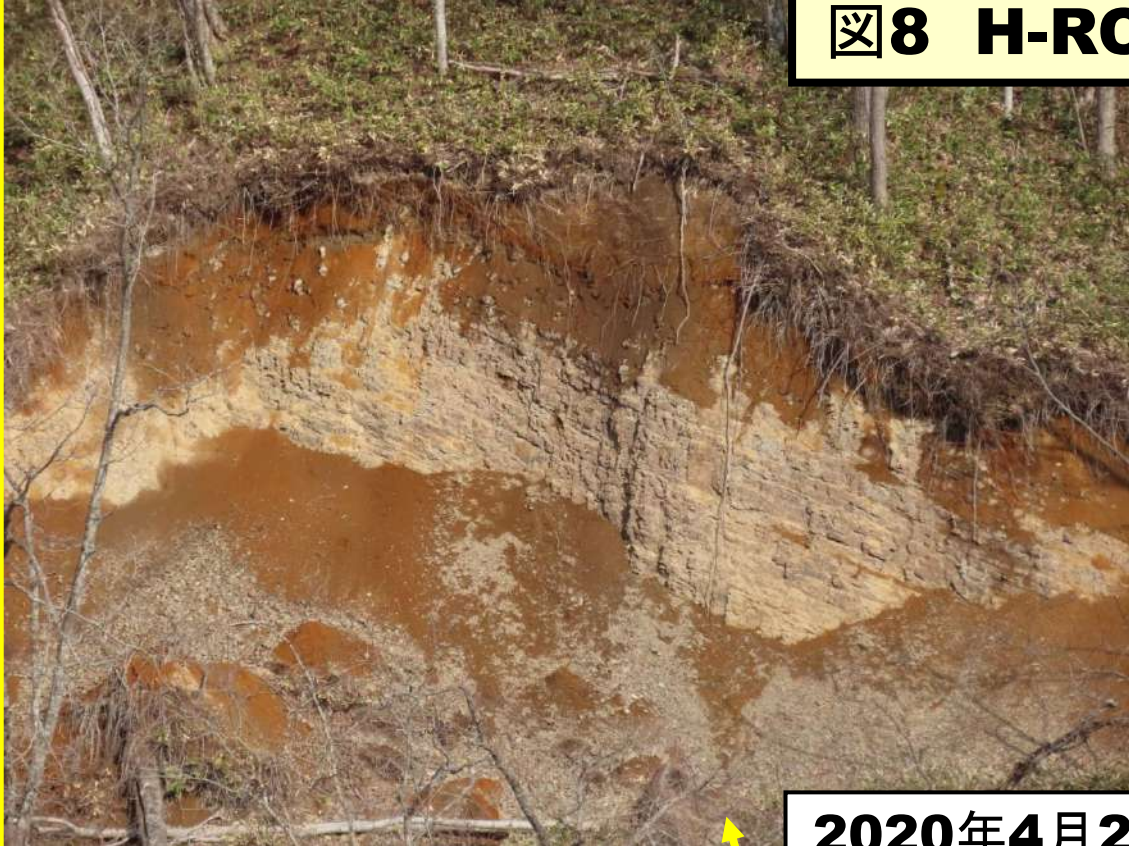
図8 H-RC14Aの写真集

★崩壊の状況: 1mコンター図と遠望写真からの判断のため正確ではないが、岩盤崩落が主体のようにみえる。

岩盤崩落的

北側の林道から遠望

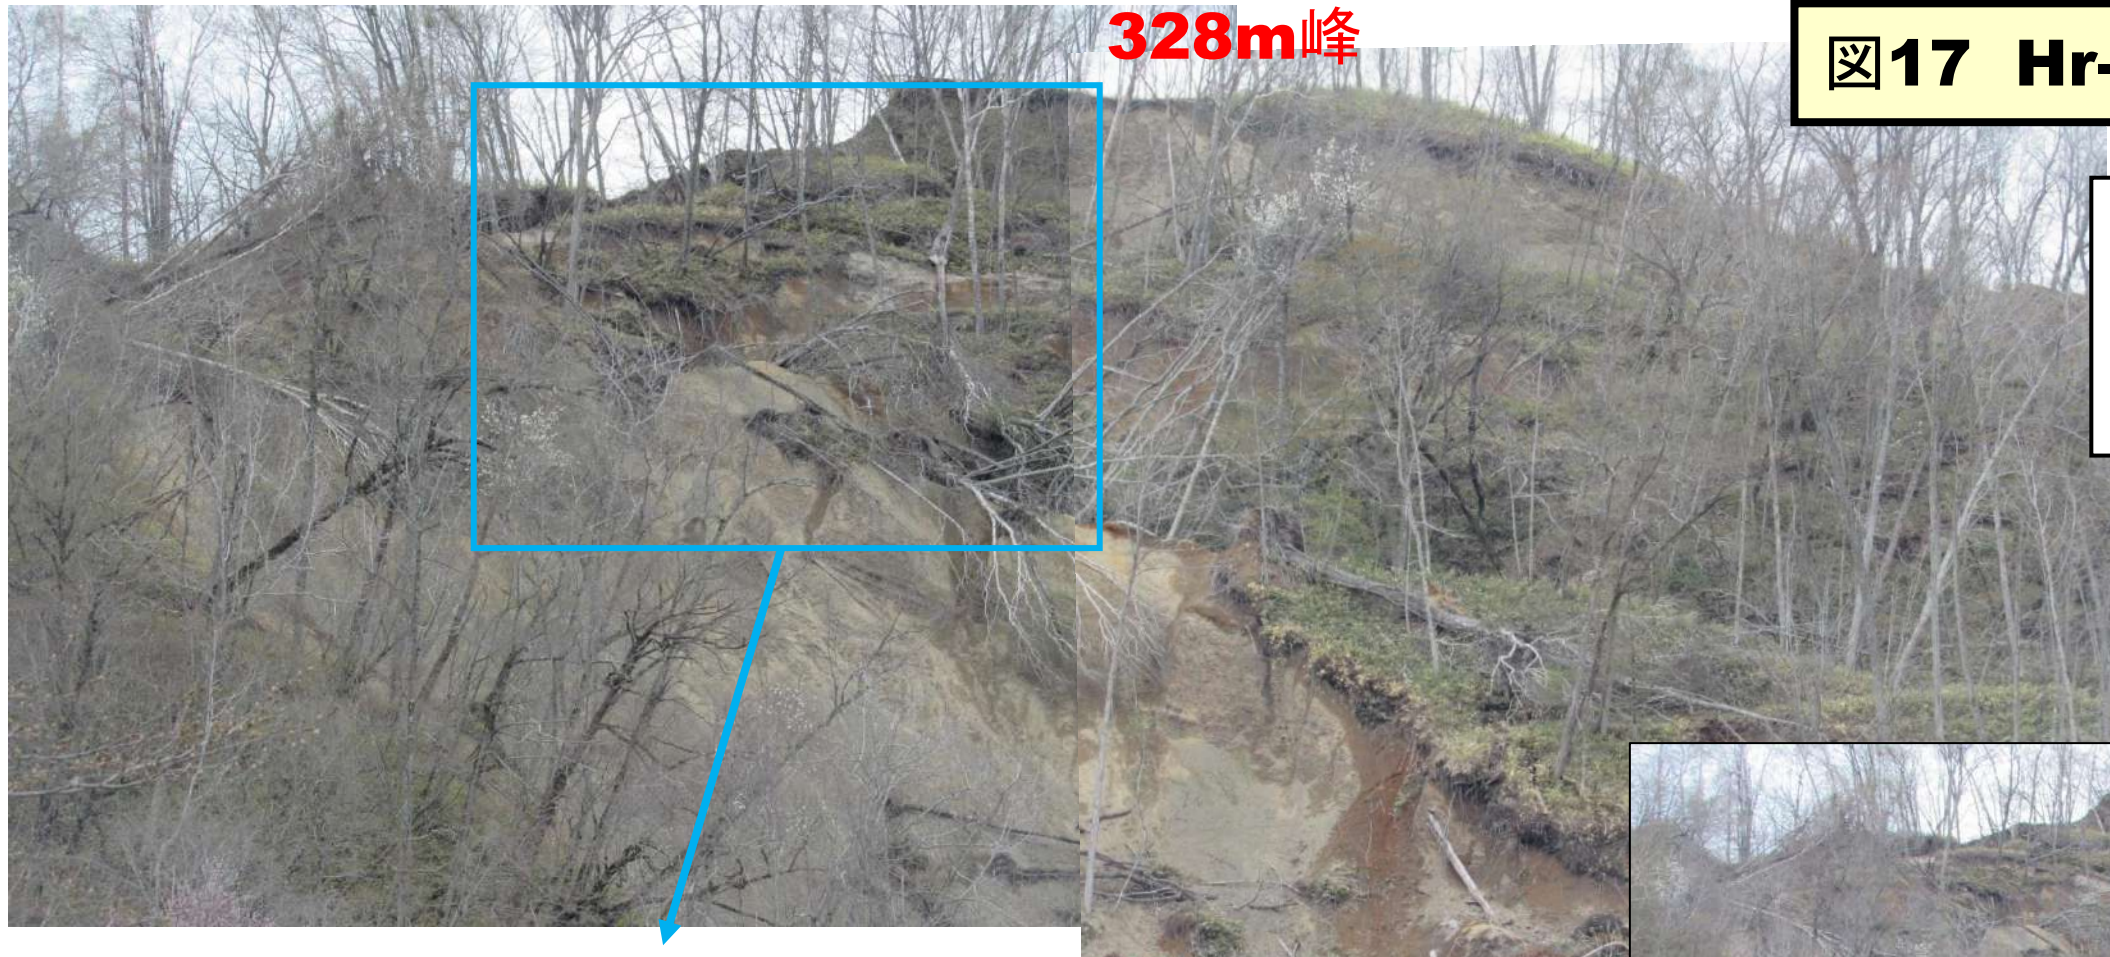
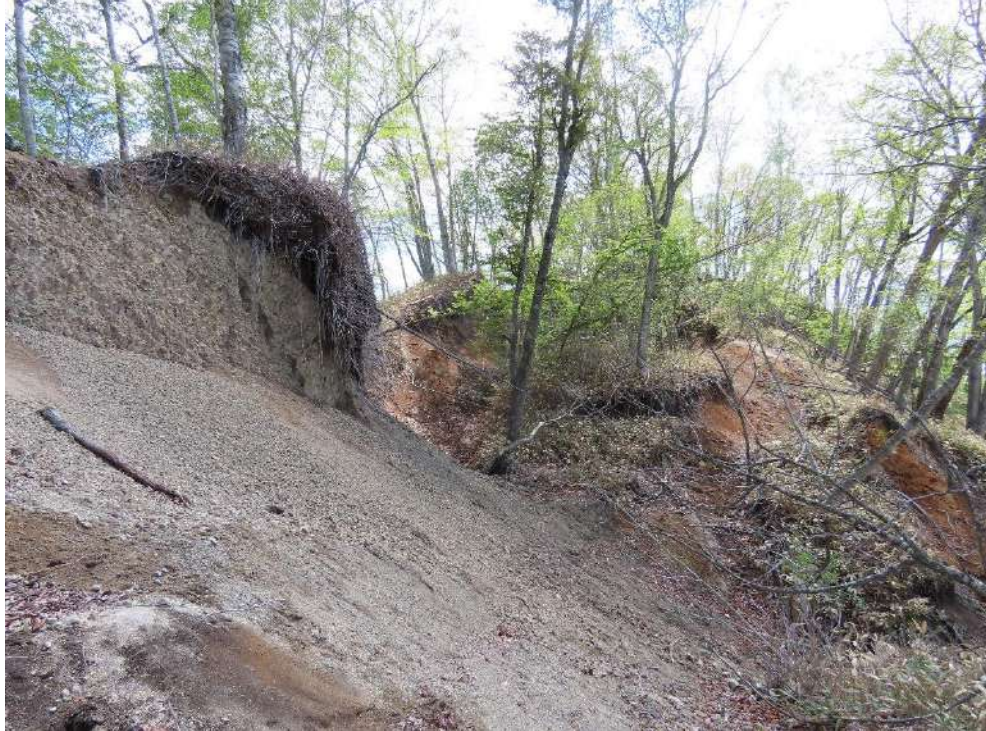
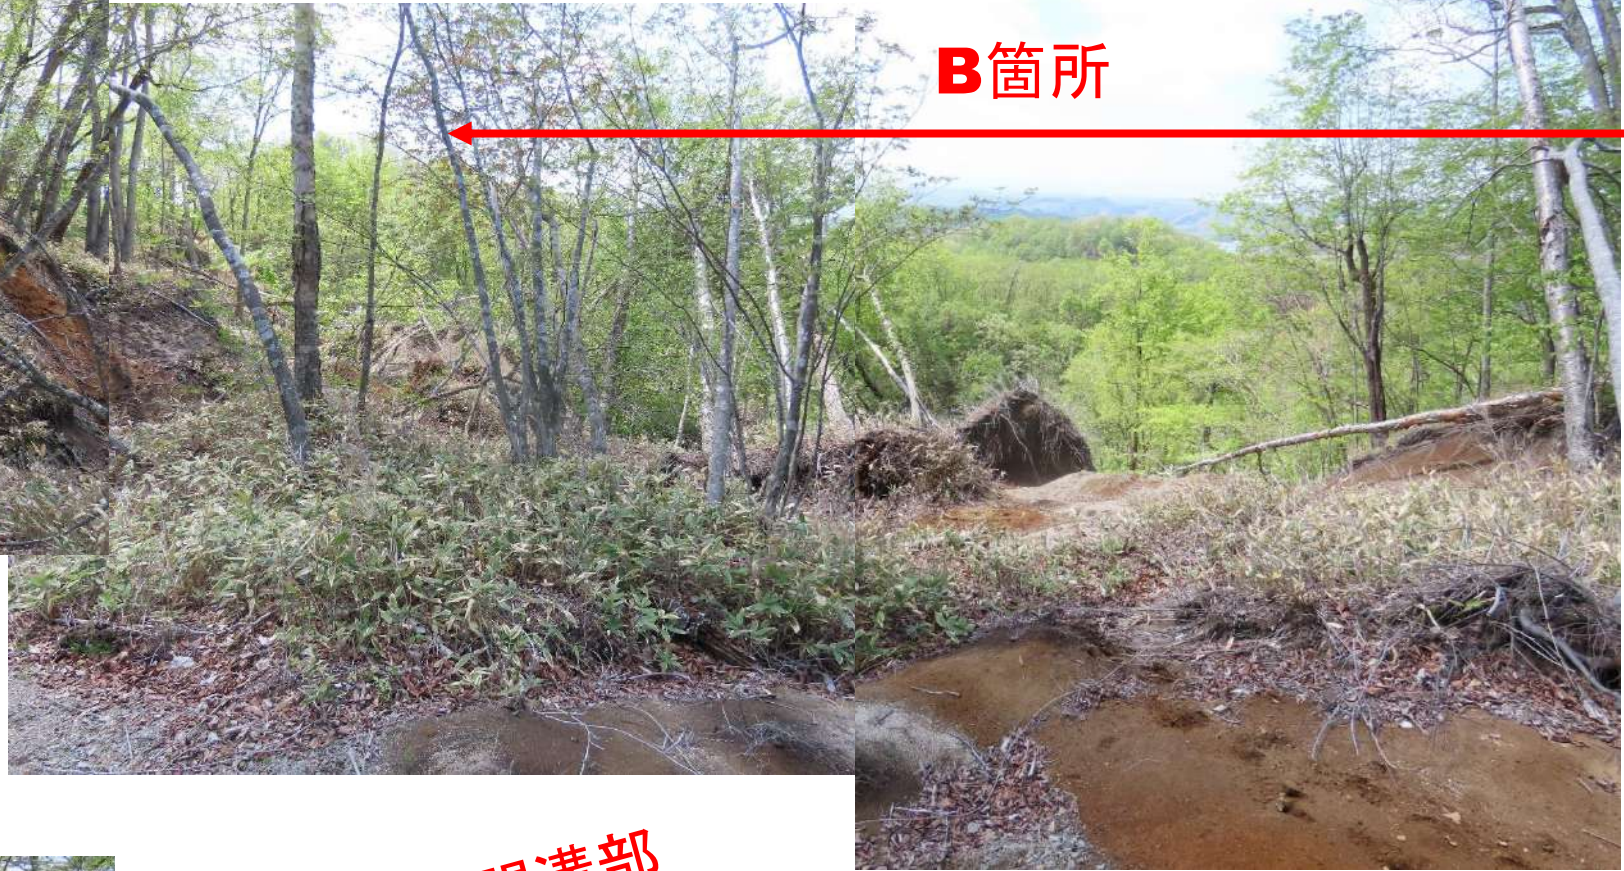
北北西の分水  
界林道から遠望  
(2020年5月9日撮影)

尾根部は明らかに岩盤すべり

B箇所

A箇所
