# 胆振東部地震における岩盤崩壊

## 「幌内地域およびシュルク沢・オッココ沢・東和川上流域の岩盤崩壊」

報告2021年10月26日(火)

岡 孝雄<sup>1)2)</sup>・関根達夫<sup>1)</sup>  
(1:NPO北海道地質学総合研究センターシニア研究員・2:(株)北海道技術コンサルタント技術顧問)

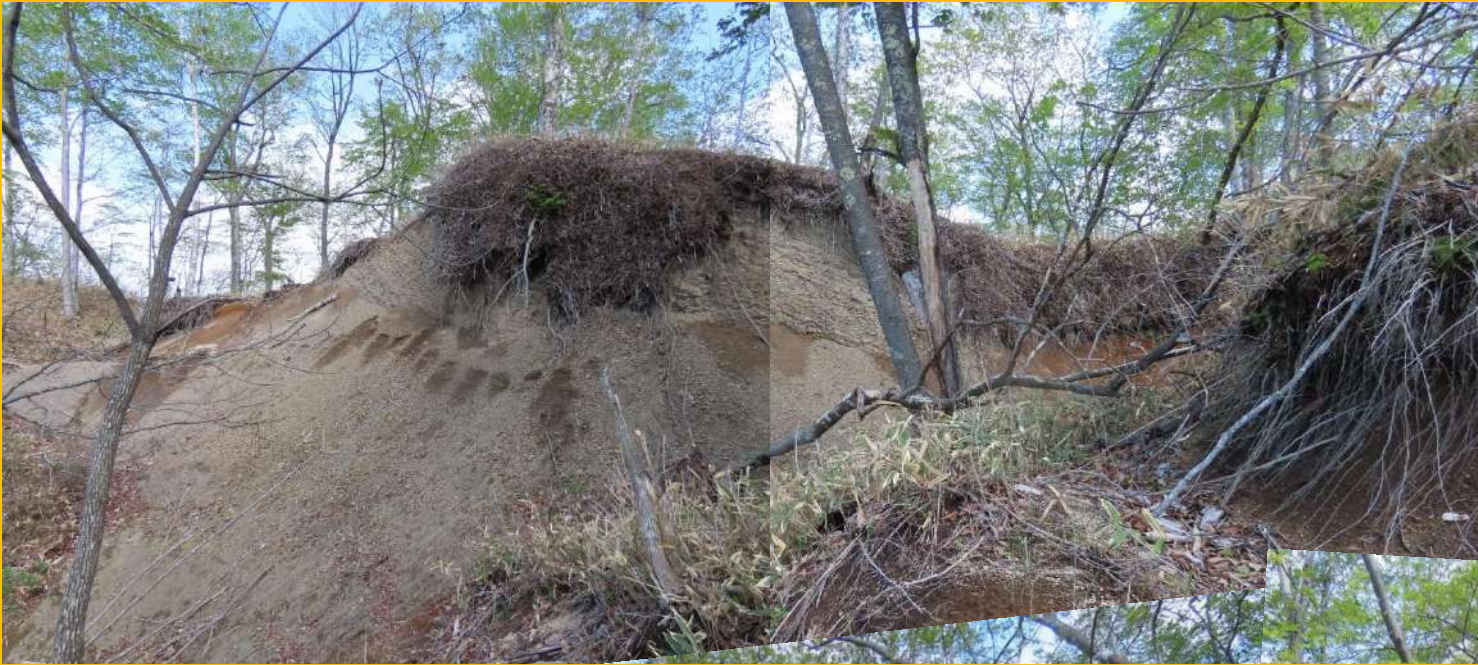
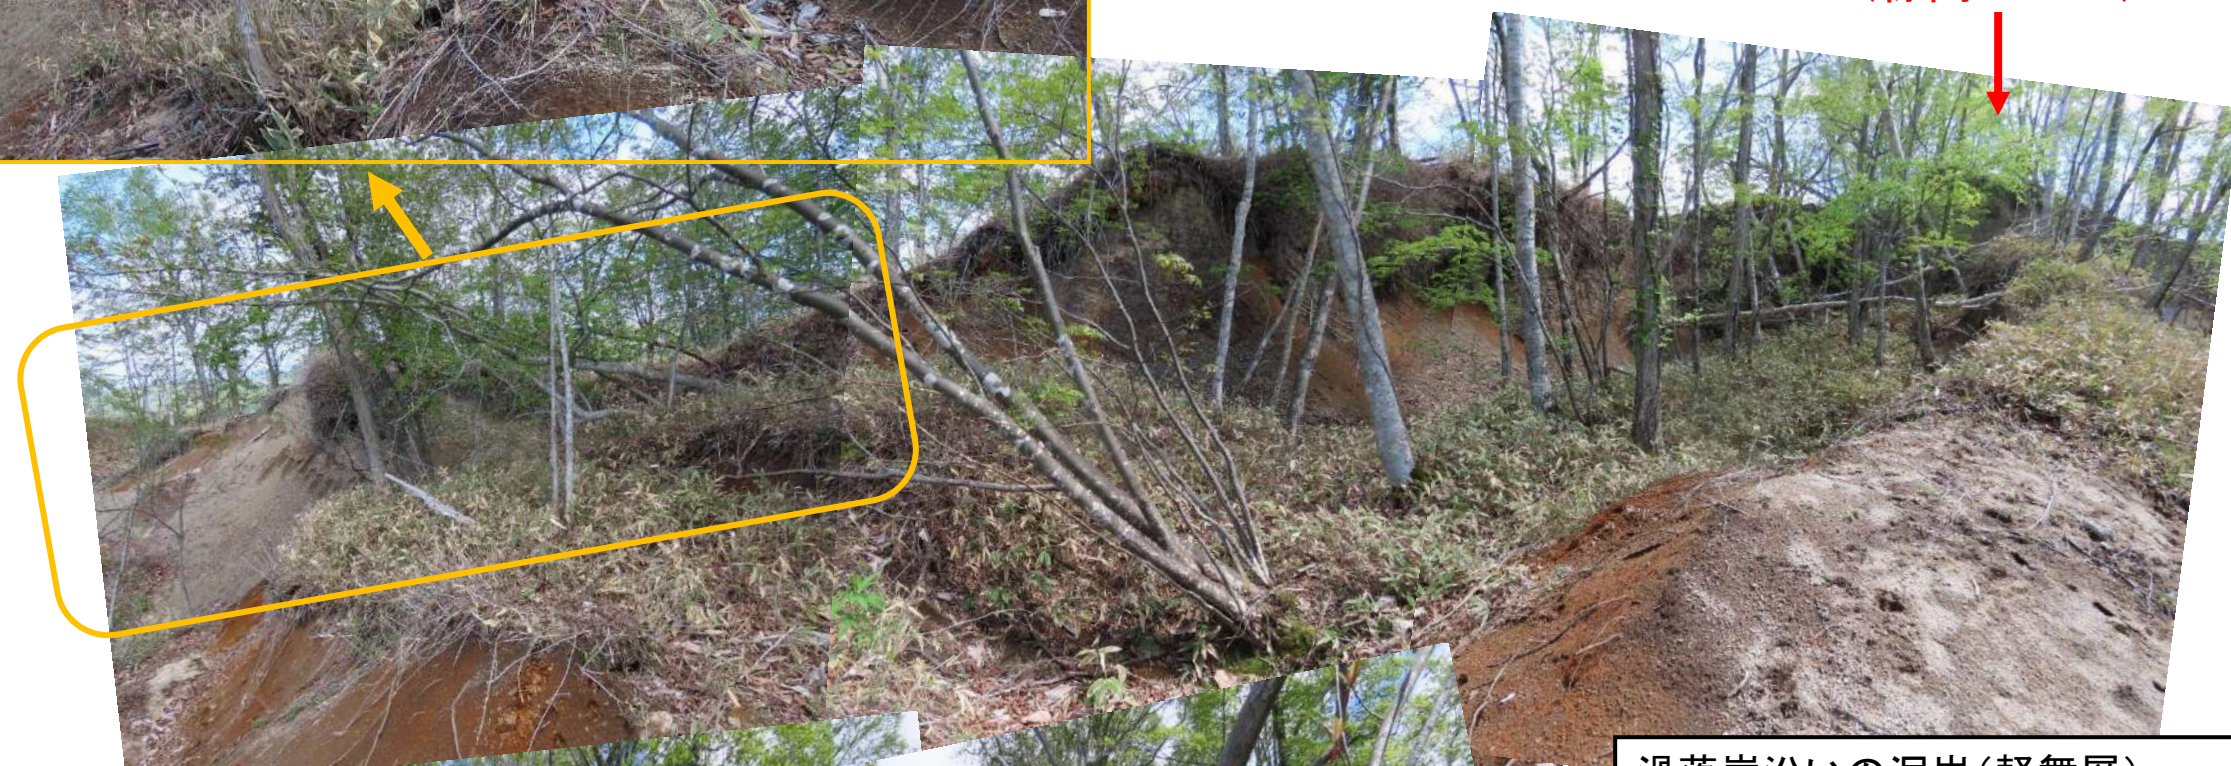
# 図19 Hr-RC15の写真集3

尾根の小開部  
(南南東へ向かって撮影)

ピーク  
(標高328m)

B箇所

D箇所

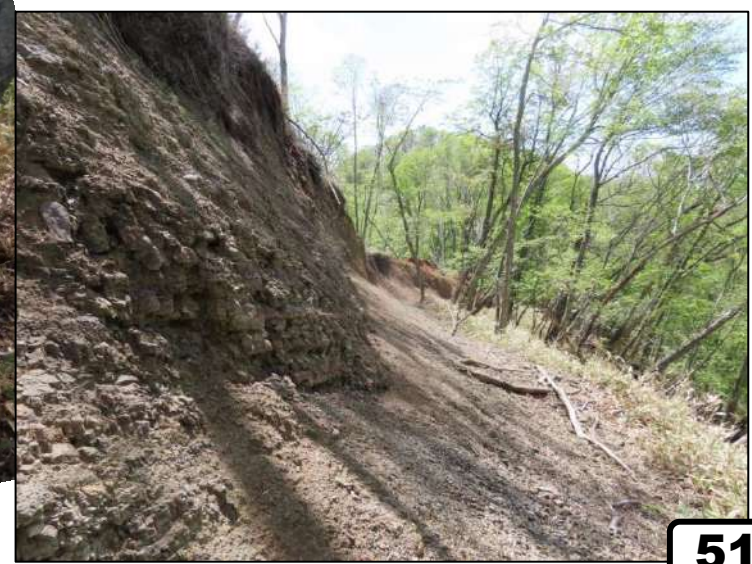
**C箇所(北西斜面)**

滑落崖沿いの泥岩(軽舞層)  
層理測定: N16° W-31° WSW、  
N23° W-33° WSW

滑落崖(東北東へ向かって撮影)

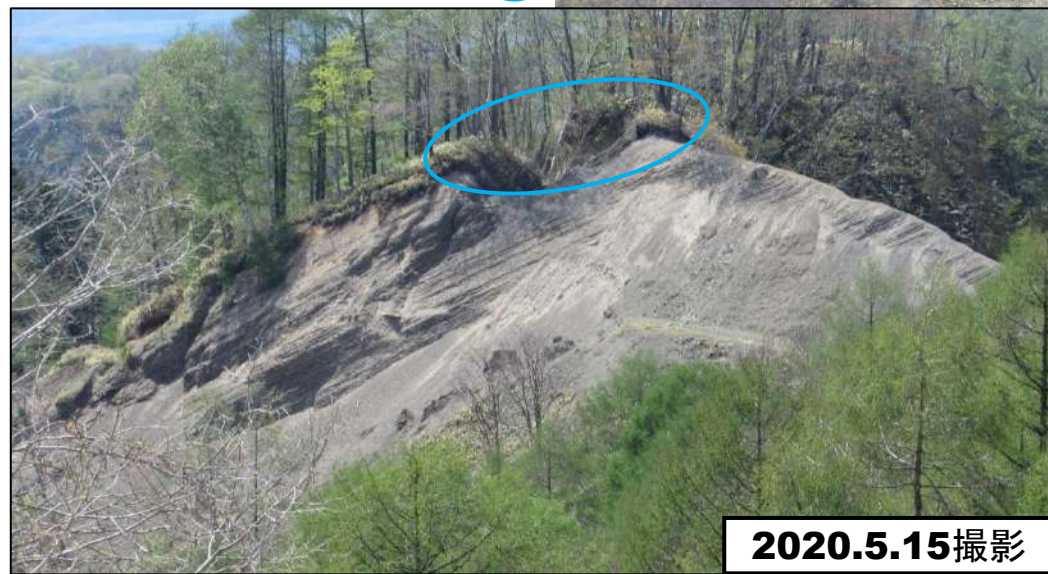
図9 **B**箇所(林道  
崩壊部;流れ盤)

図7(右・下) **Hr-RC16**主  
要部(尾根部とその下)  
の全容写真、説明のための  
箇所も示す。

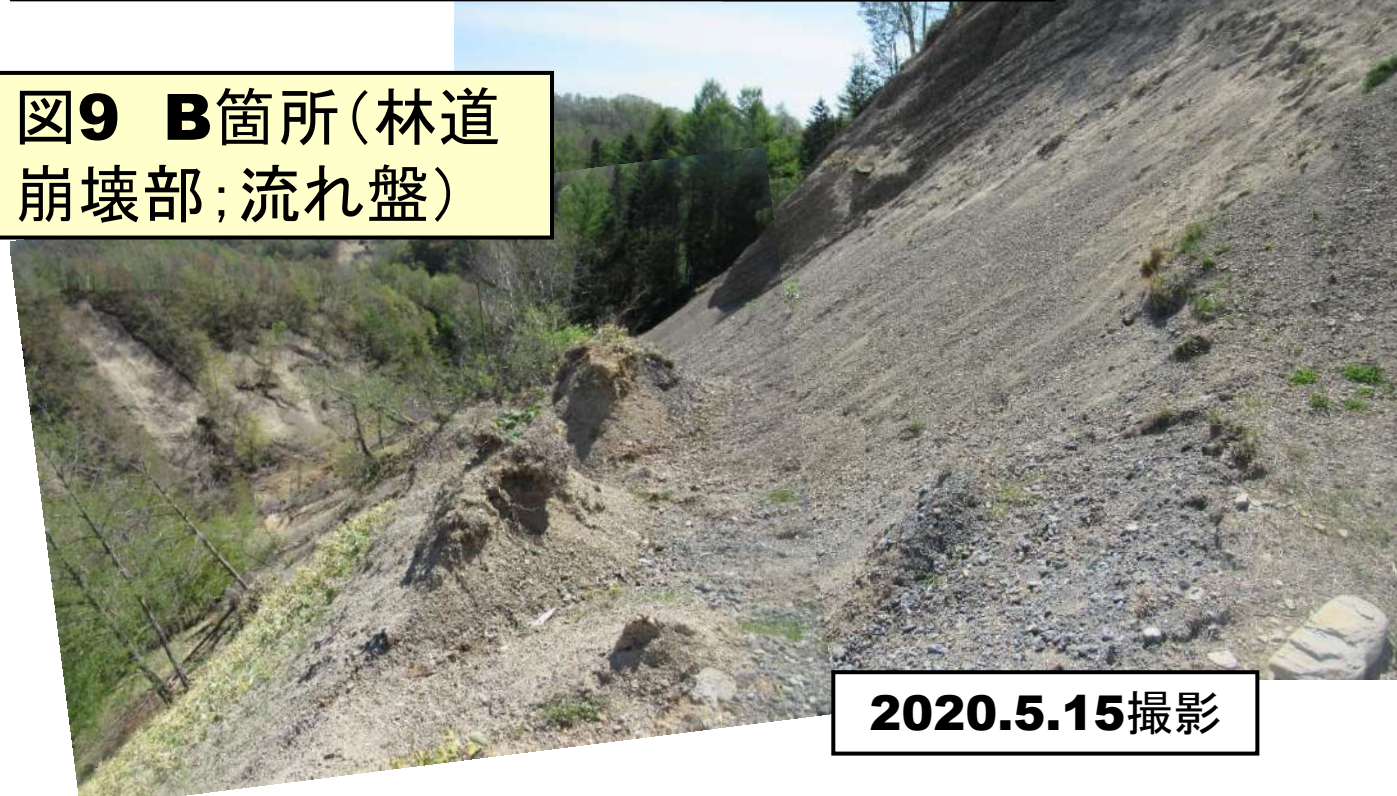
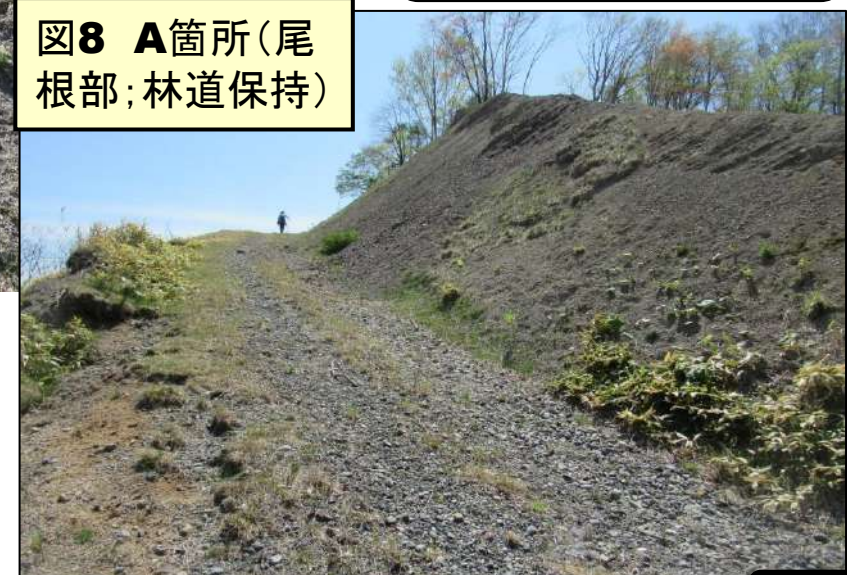
図8 **A**箇所(尾  
根部;林道保持)

**A**箇所  
(尾根部;林道保持)

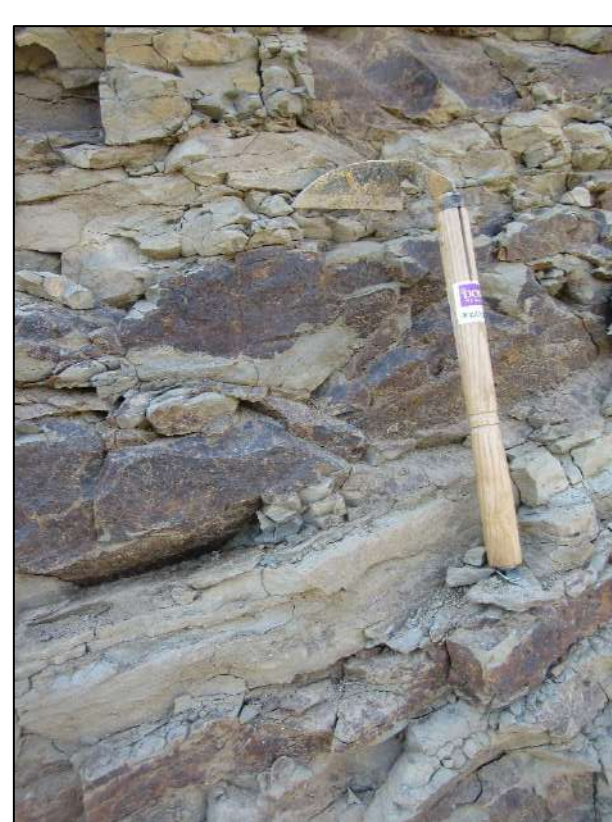
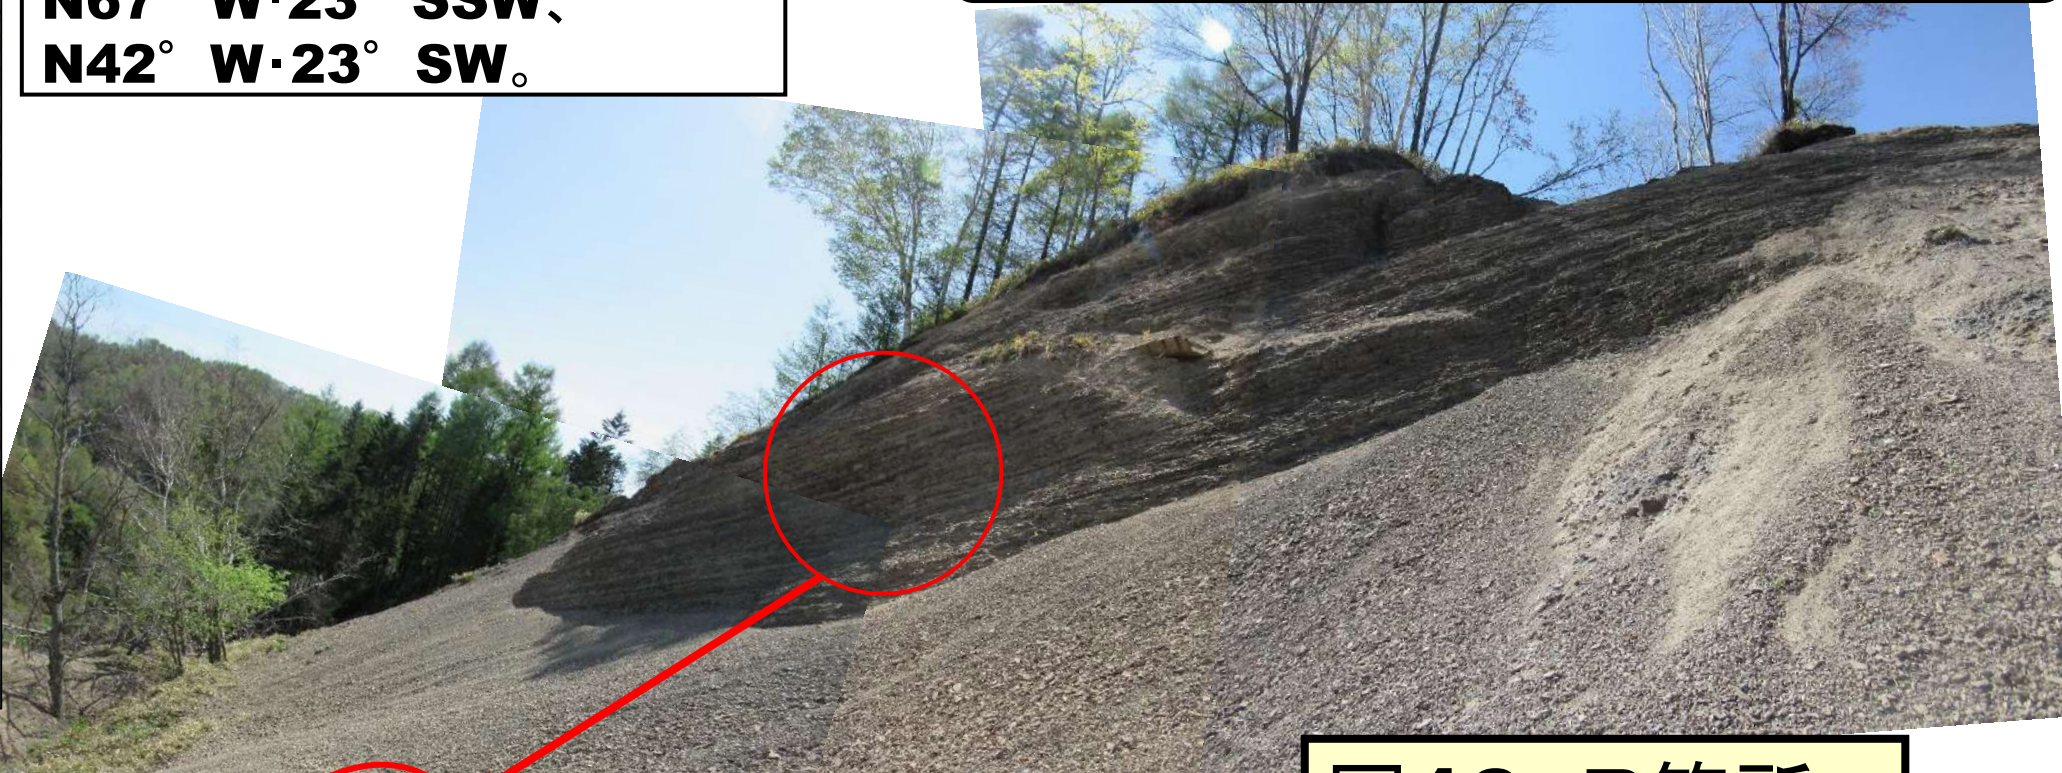
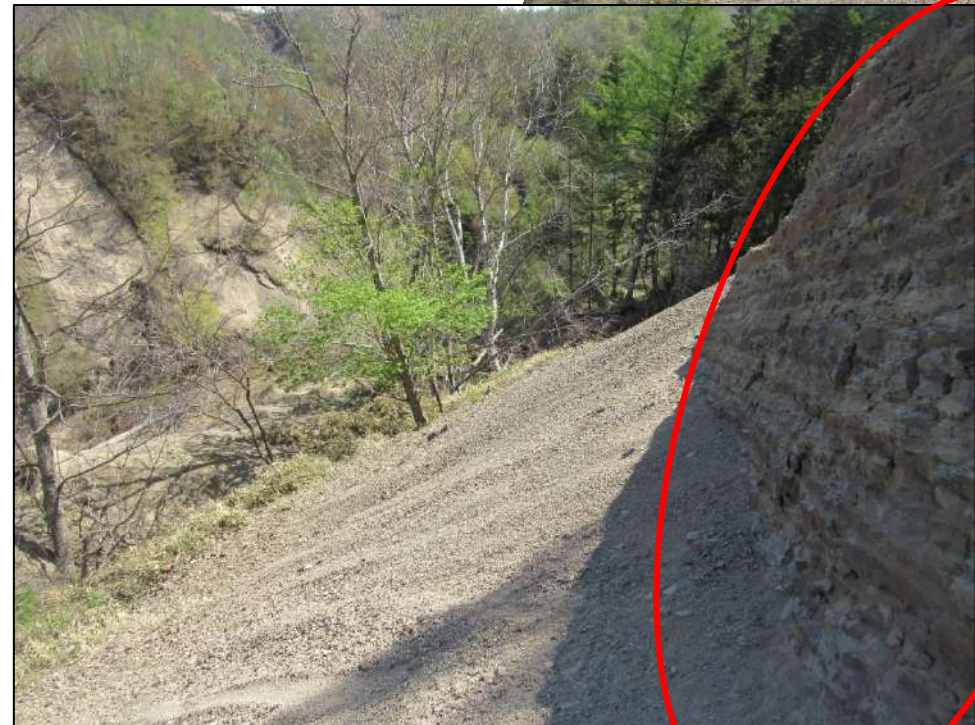
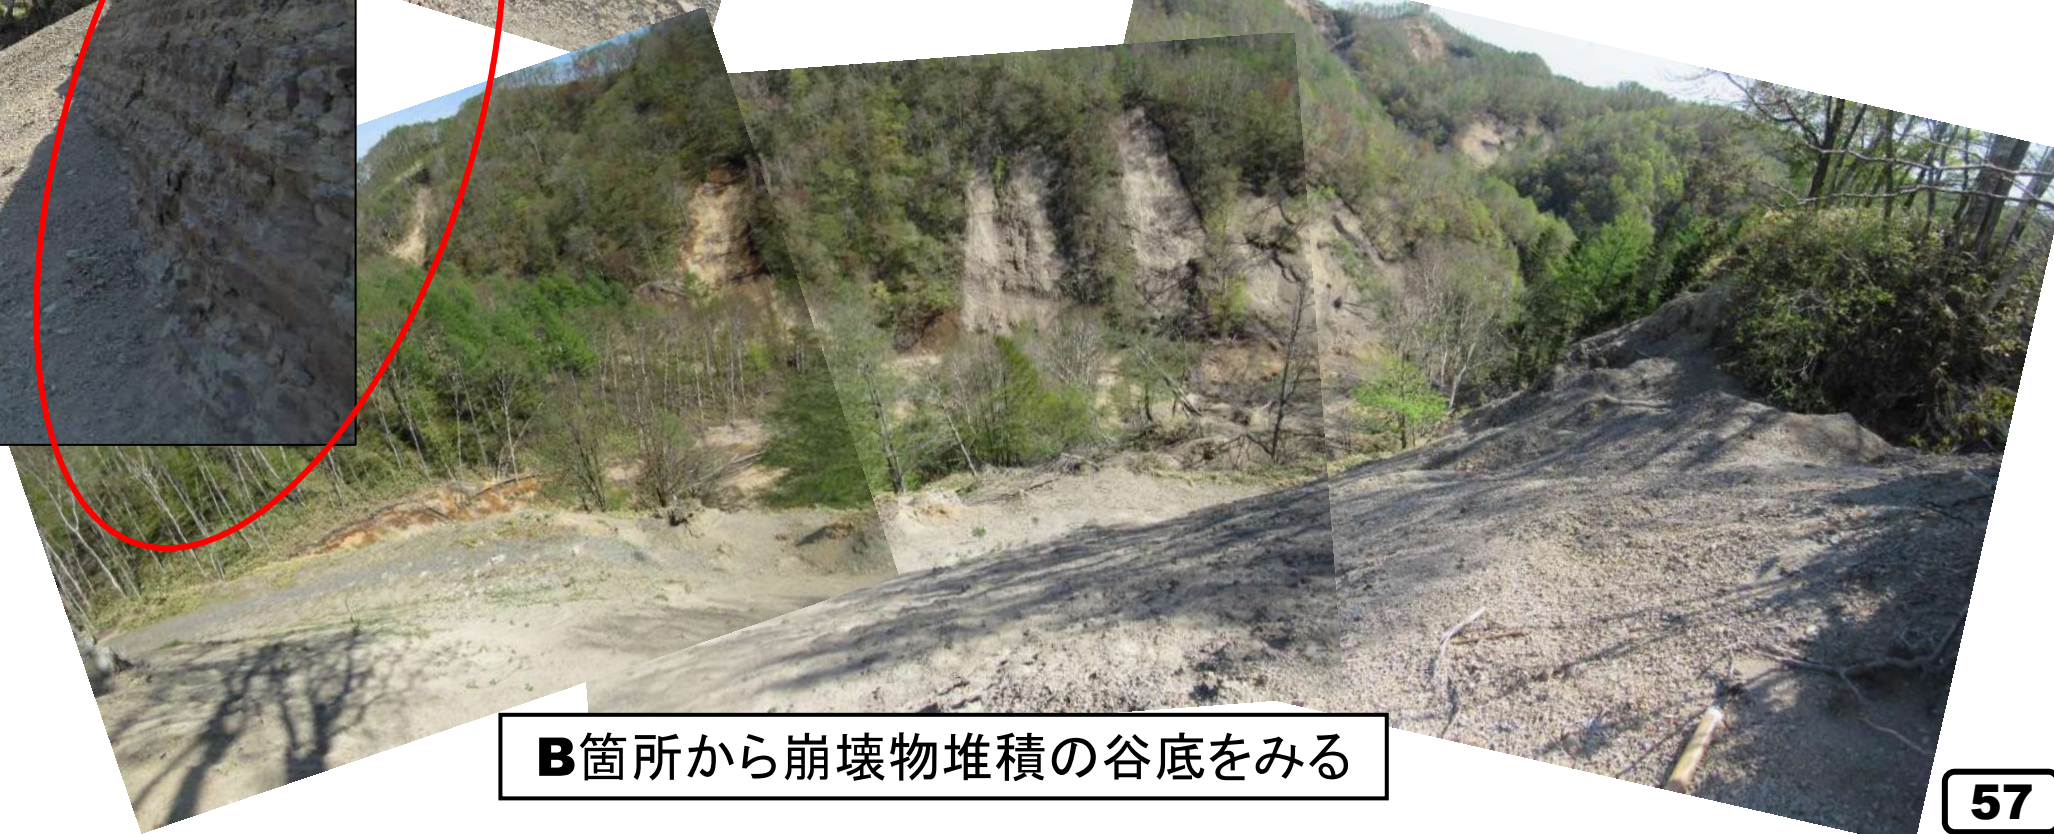
**図10 B箇所  
付近の写真集  
(2020.5.15撮影)**

層理測定:  $N63^{\circ} W-23^{\circ} SW$ 、  
 $N67^{\circ} W-23^{\circ} SSW$ 、  
 $N42^{\circ} W-23^{\circ} SW$ 。

**B箇所(林道崩壊部;流れ盤)**

**B箇所から崩壊物堆積の谷底をみる**

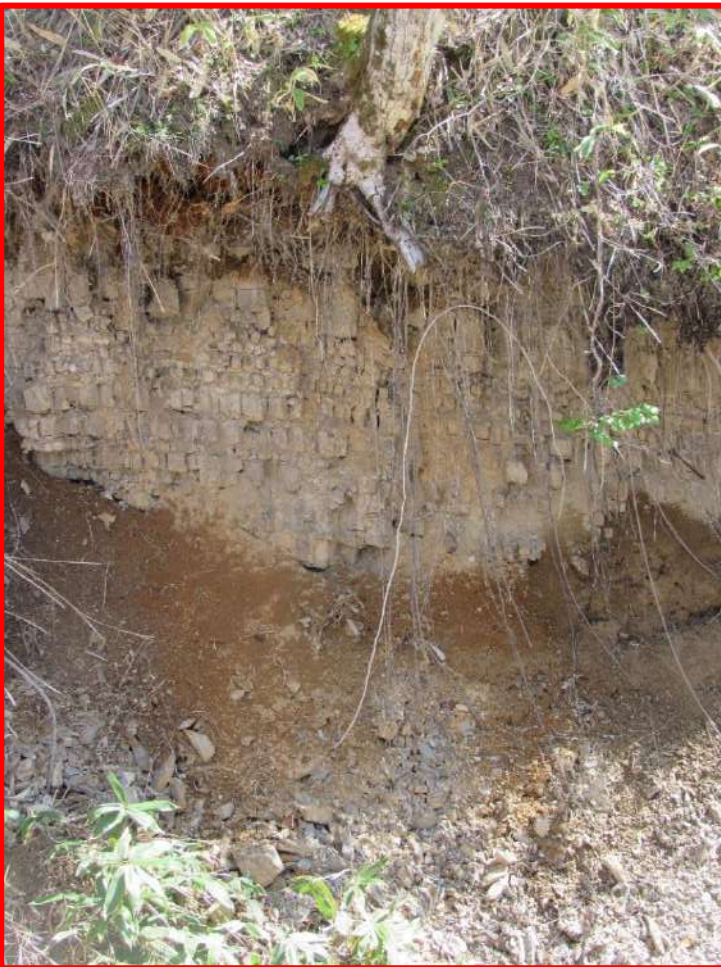
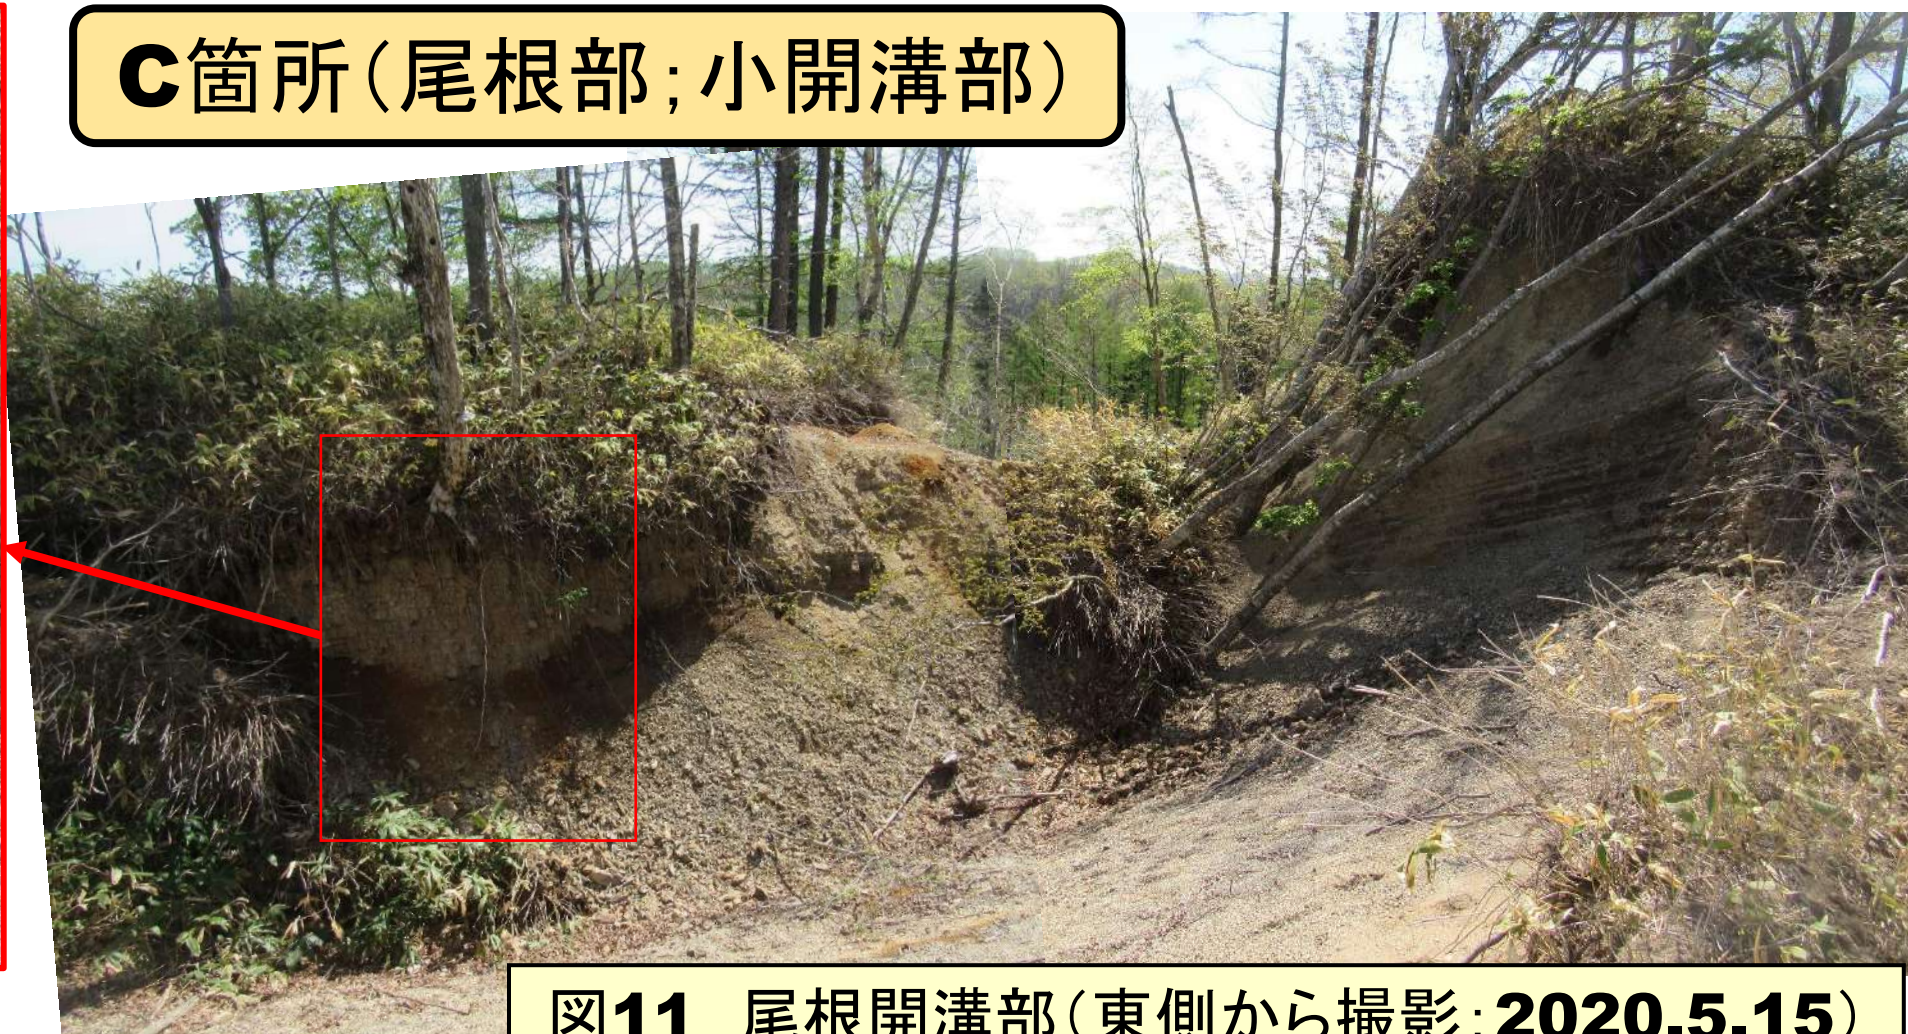
**図11** 尾根開溝部(東側から撮影;2020.5.15)

**C箇所(尾根部;小開溝部)**

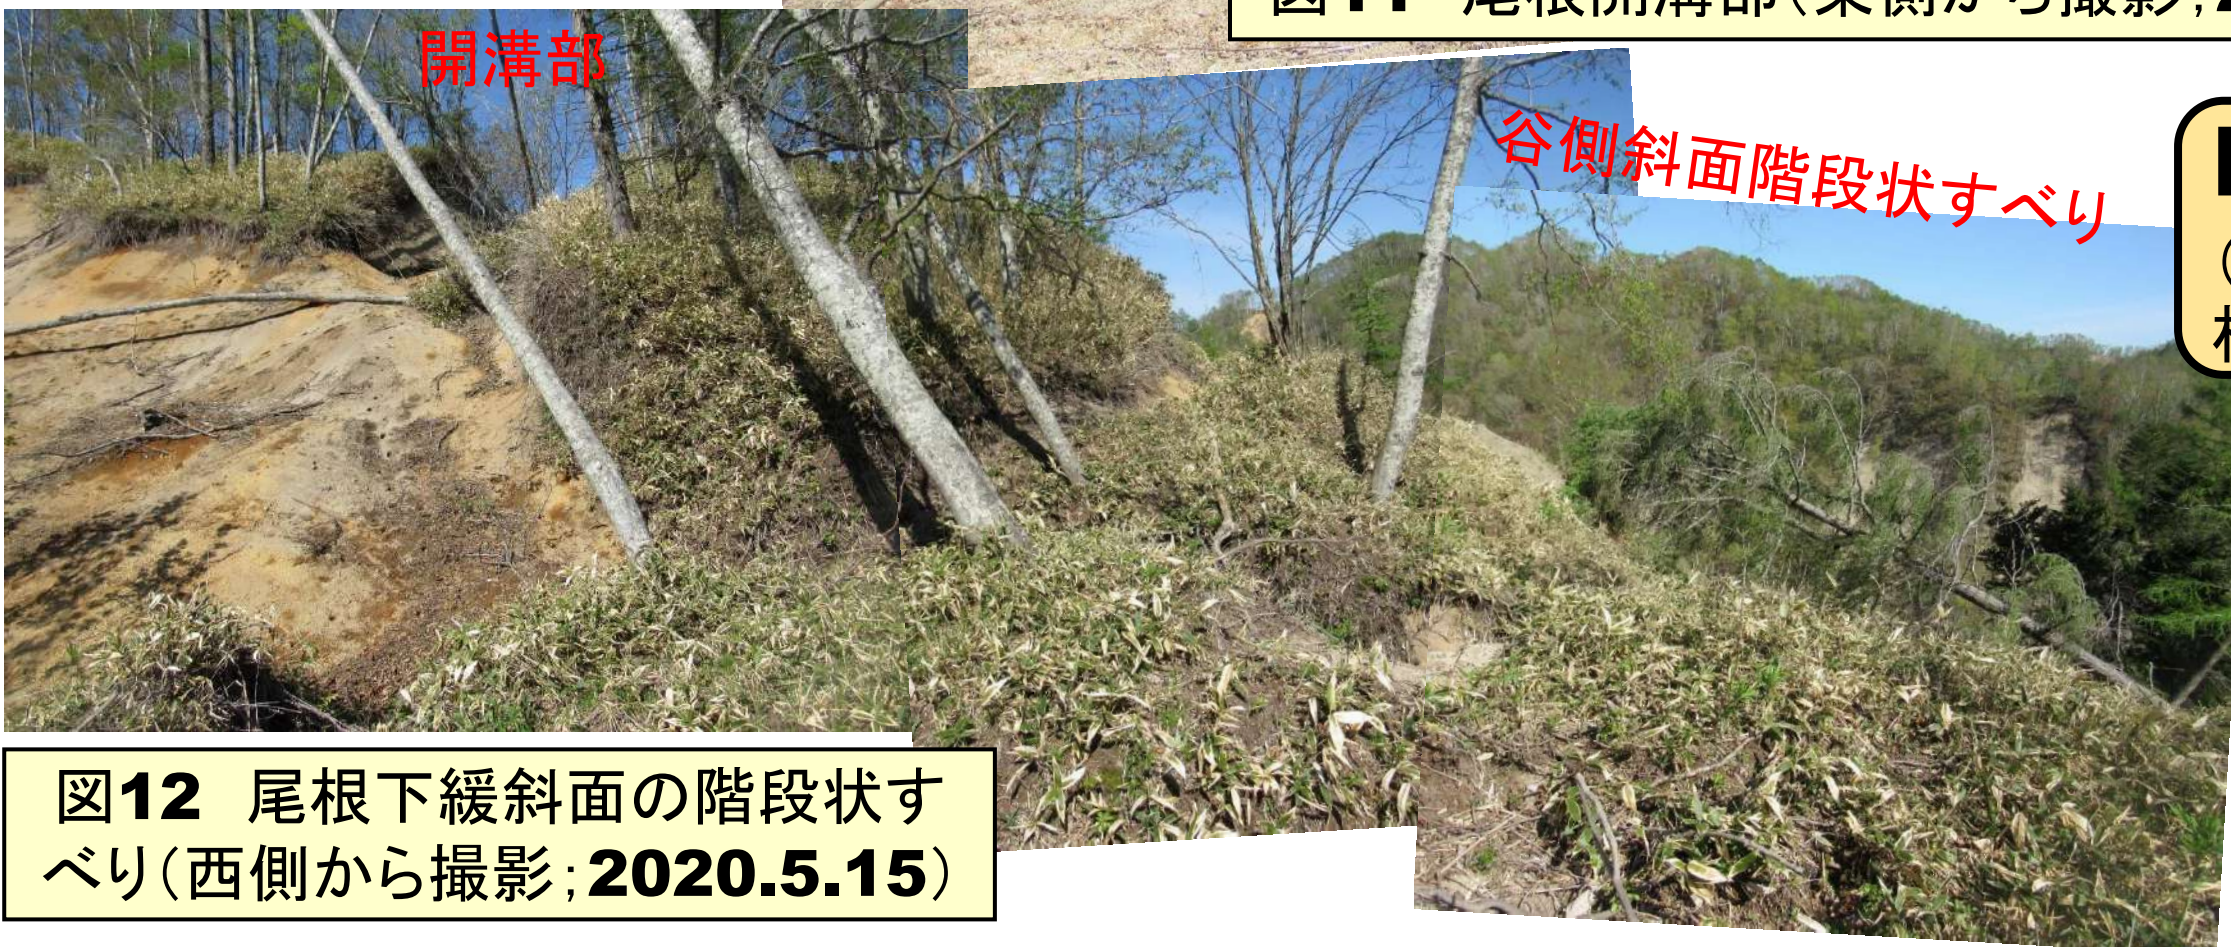
**図12** 尾根下緩斜面の階段状すべり(西側から撮影;2020.5.15)

開溝部

谷側斜面階段状すべり

**D箇所**  
(北西縁の尾根下緩斜面)

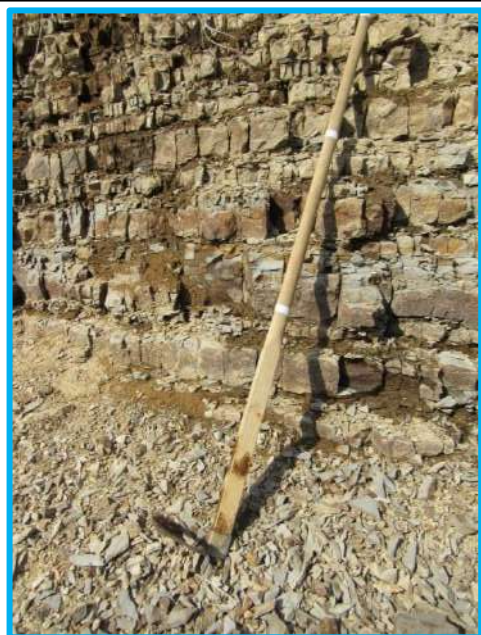
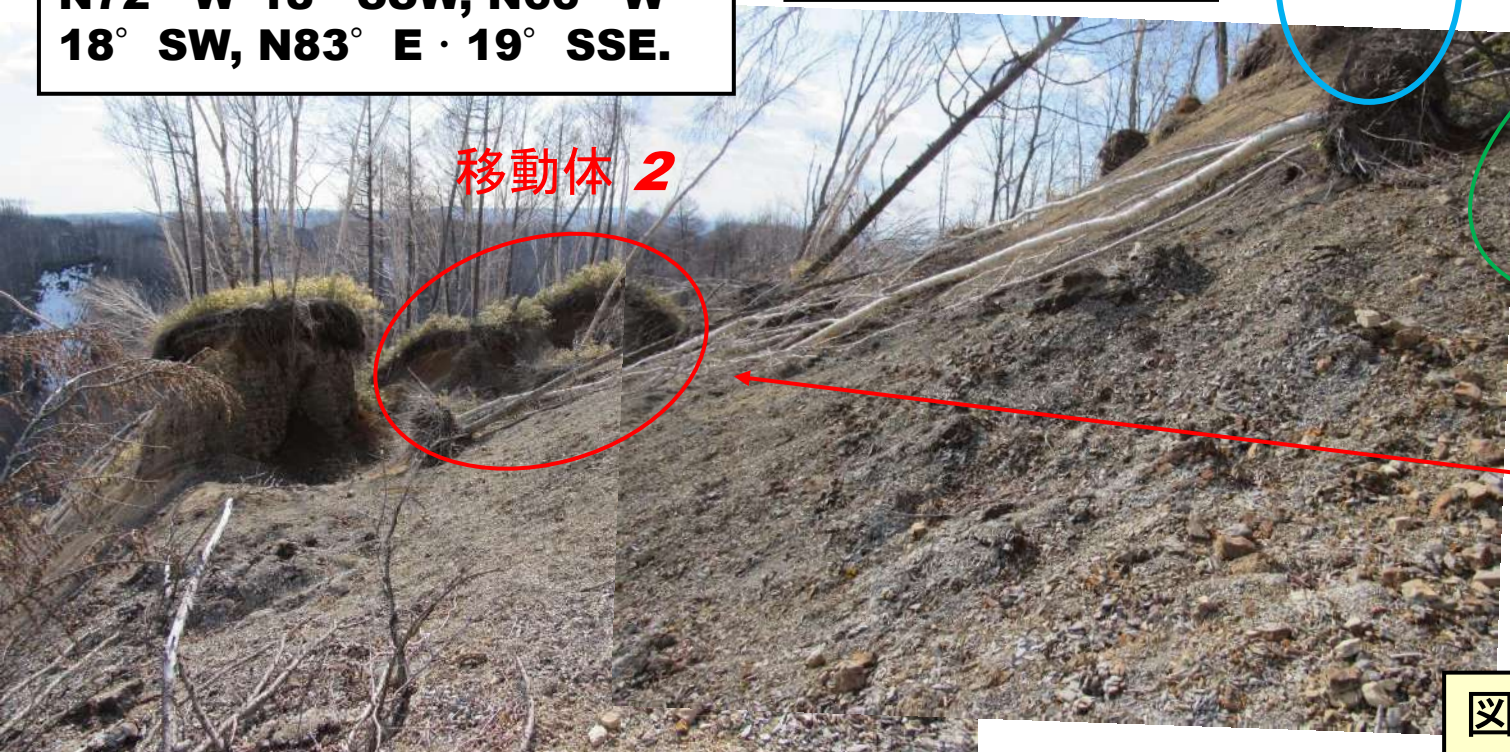
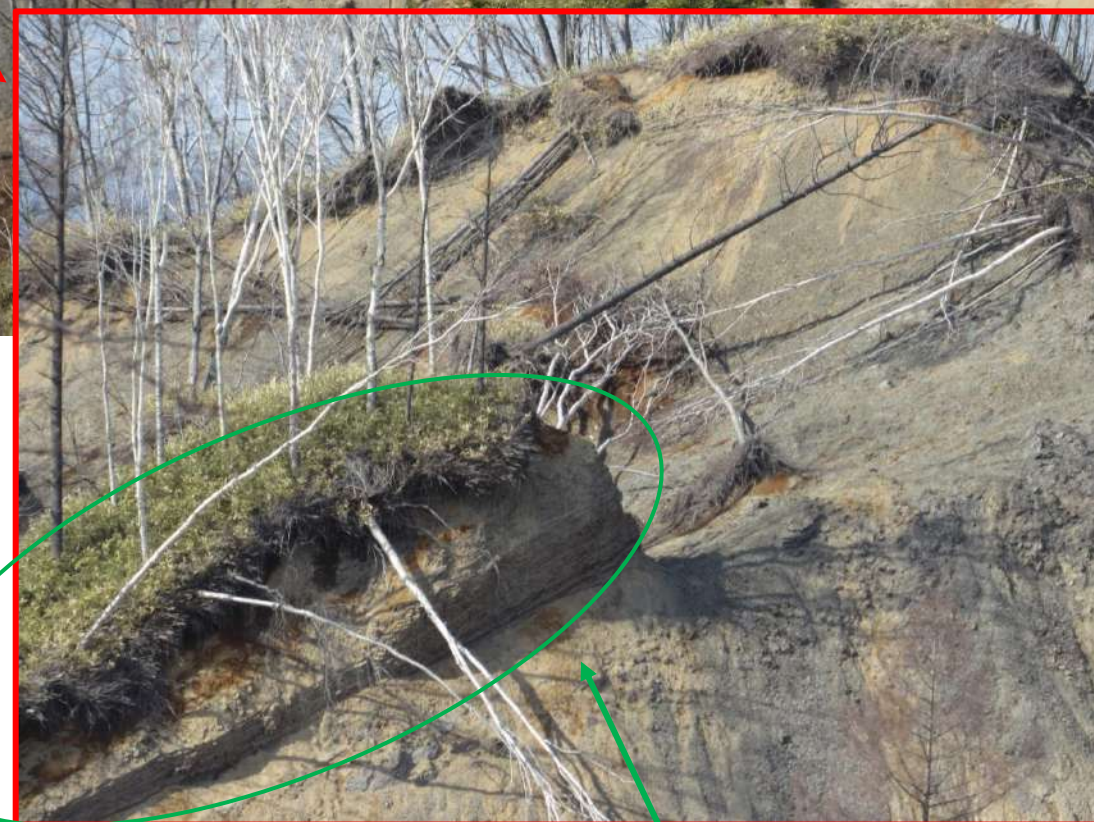
図8 A箇所(東端部;  
尾根付近)の写真集1

層理測定:  $N74^{\circ} W \cdot 26^{\circ} SSW$ ,  
 $N72^{\circ} W \cdot 18^{\circ} SSW$ ,  $N66^{\circ} W \cdot$   
 $18^{\circ} SW$ ,  $N83^{\circ} E \cdot 19^{\circ} SSE$ .

移動体 2

移動体 1

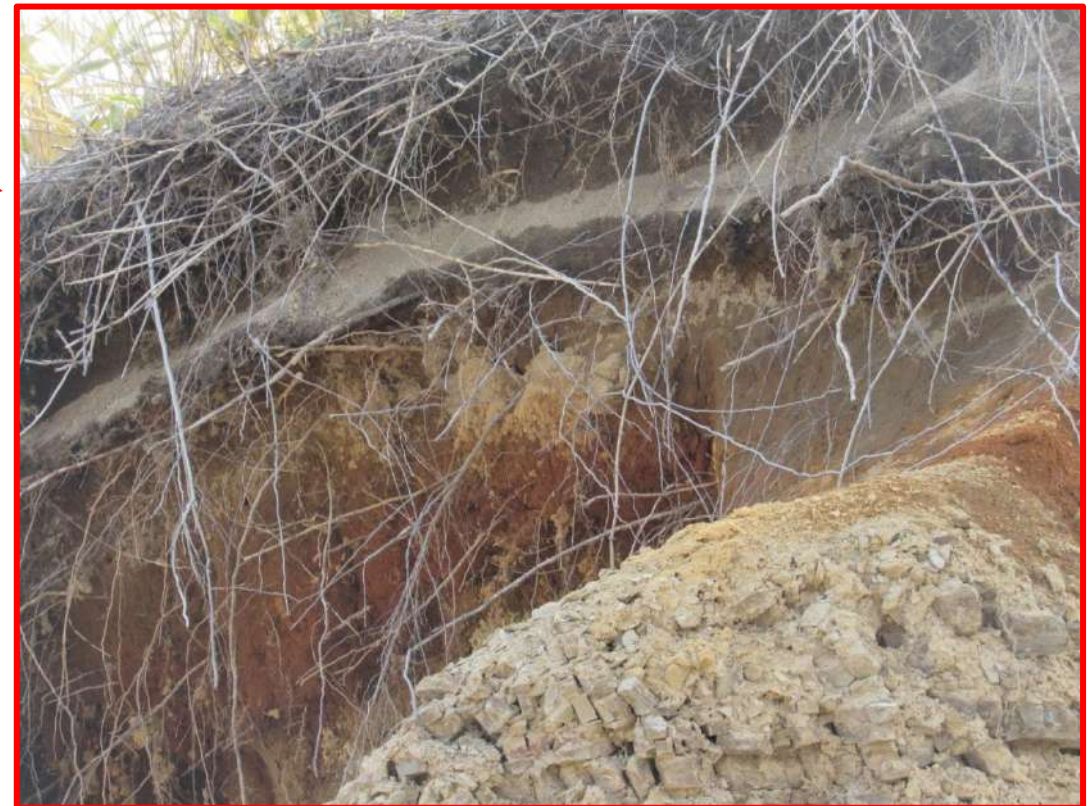
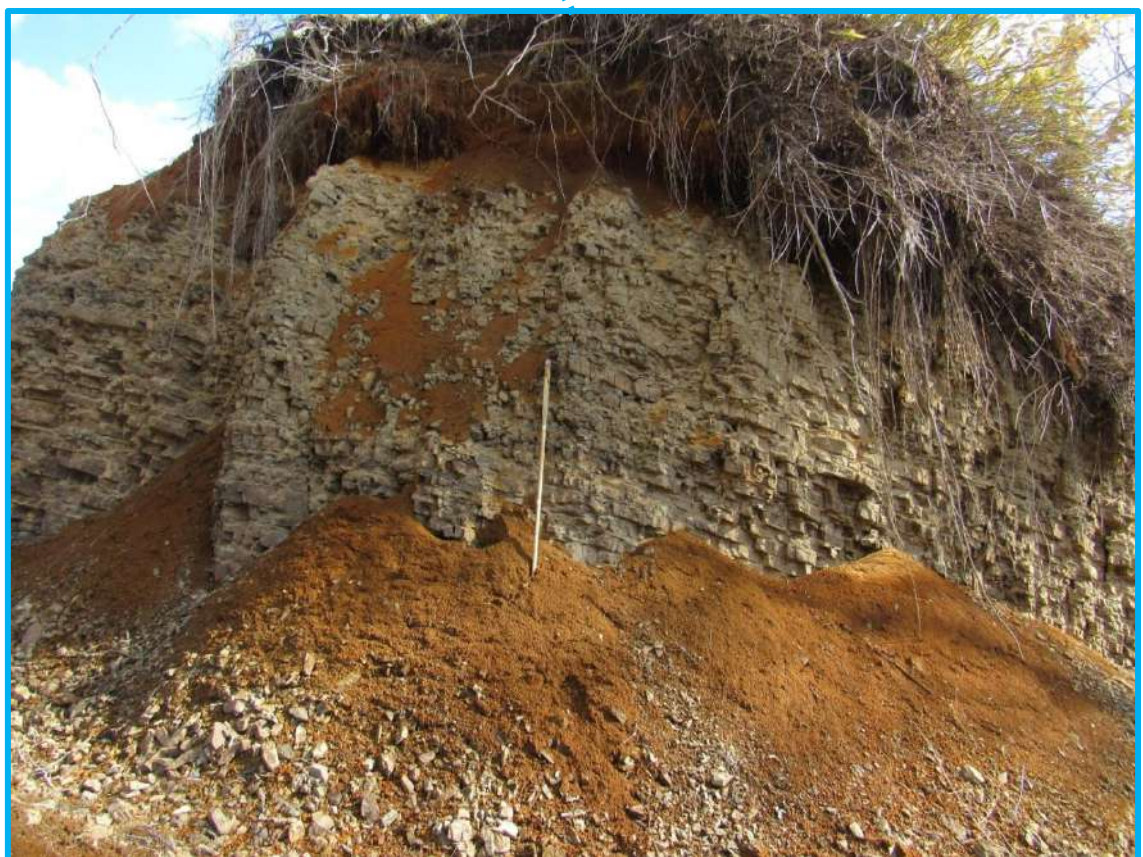
図9 A箇所(東端部;尾根付近)の写真集2

2の移動体
