# 胆振東部地震における岩盤崩壊

## 「幌内地域およびシュルク沢・オッココ沢・東和川上流域の岩盤崩壊」

報告2021年10月26日(火)

岡 孝雄<sup>1)2)</sup>・関根達夫<sup>1)</sup>  
(1:NPO北海道地質学総合研究センターシニア研究員・2:(株)北海道技術コンサルタント技術顧問)

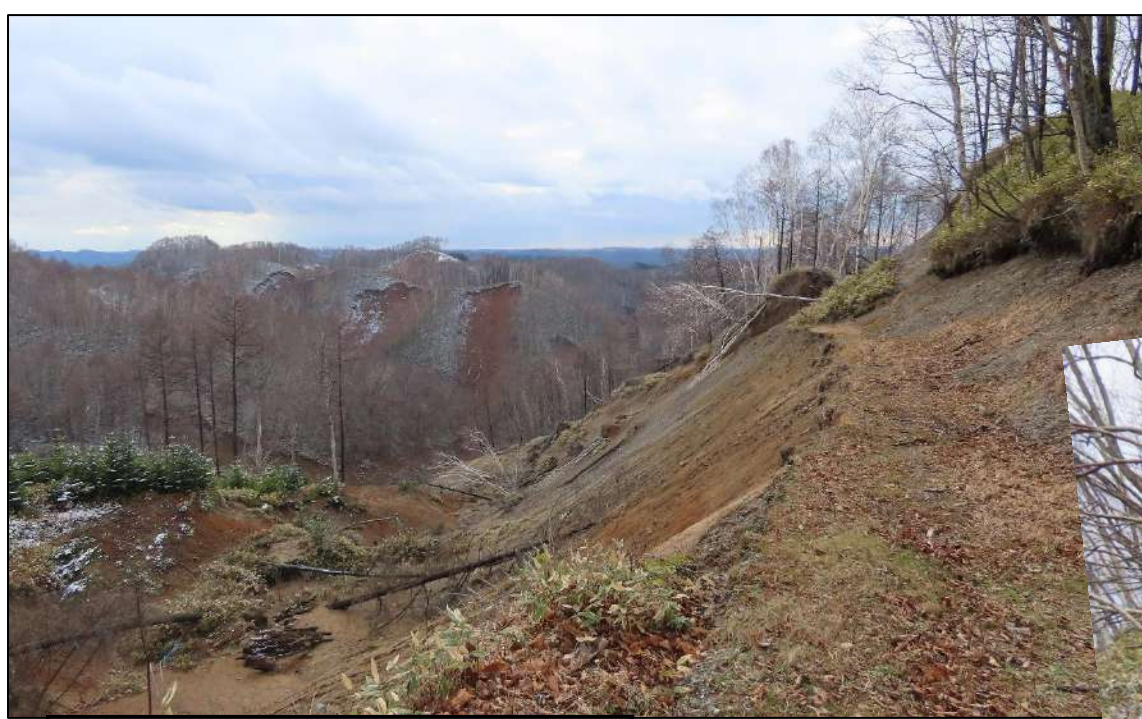
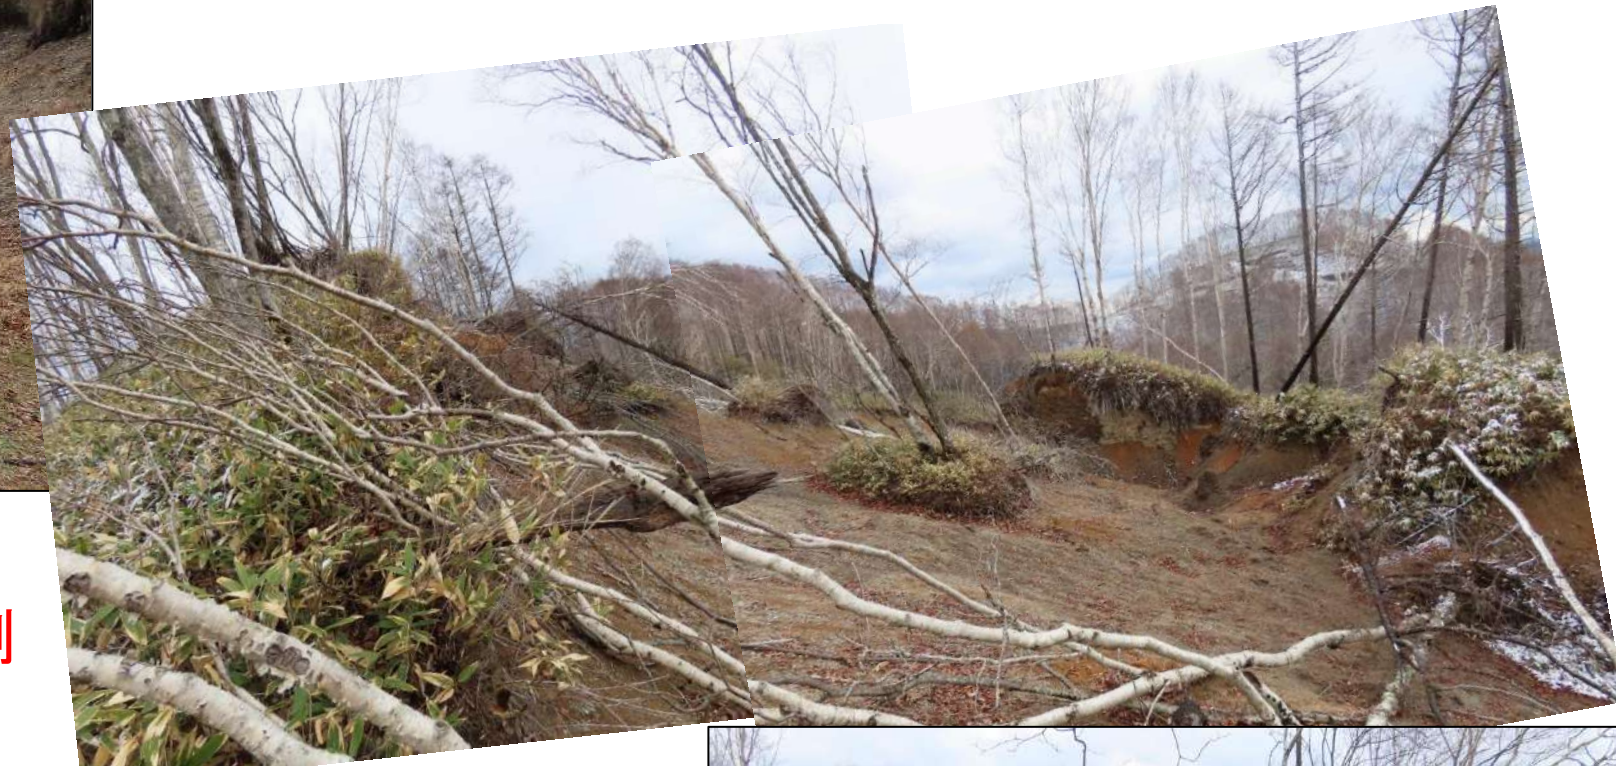
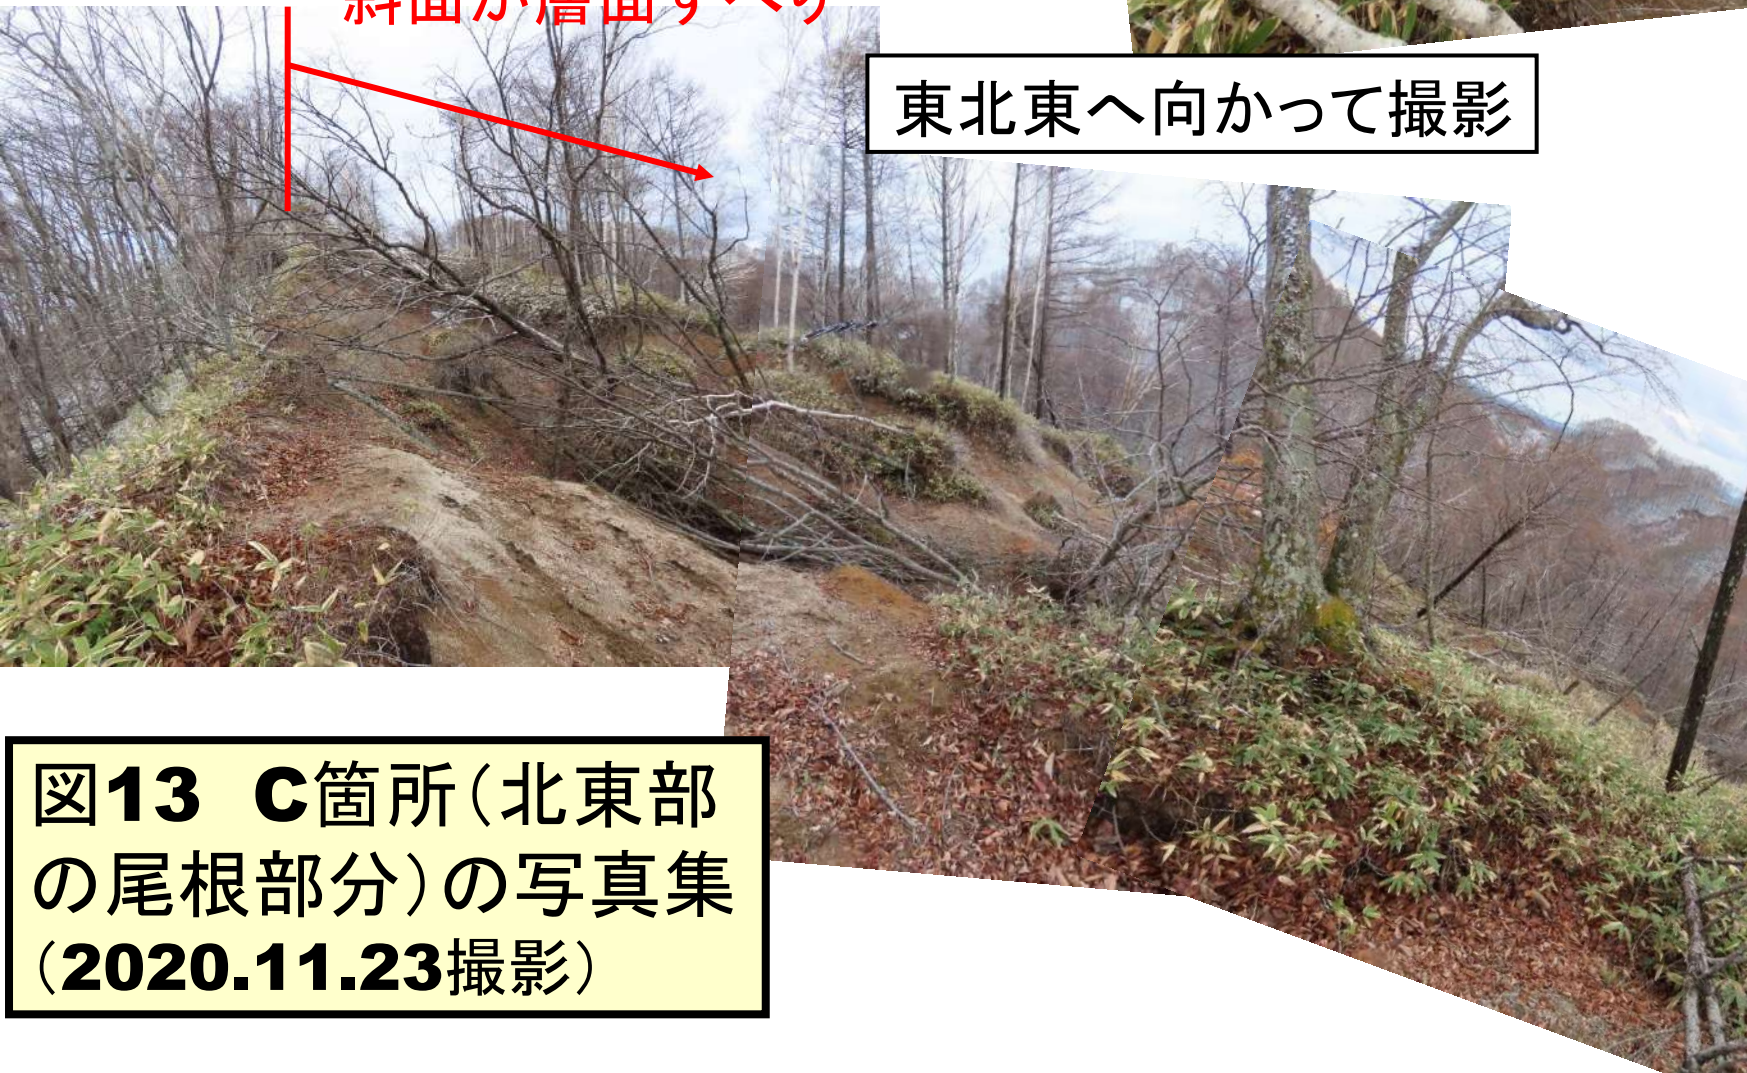
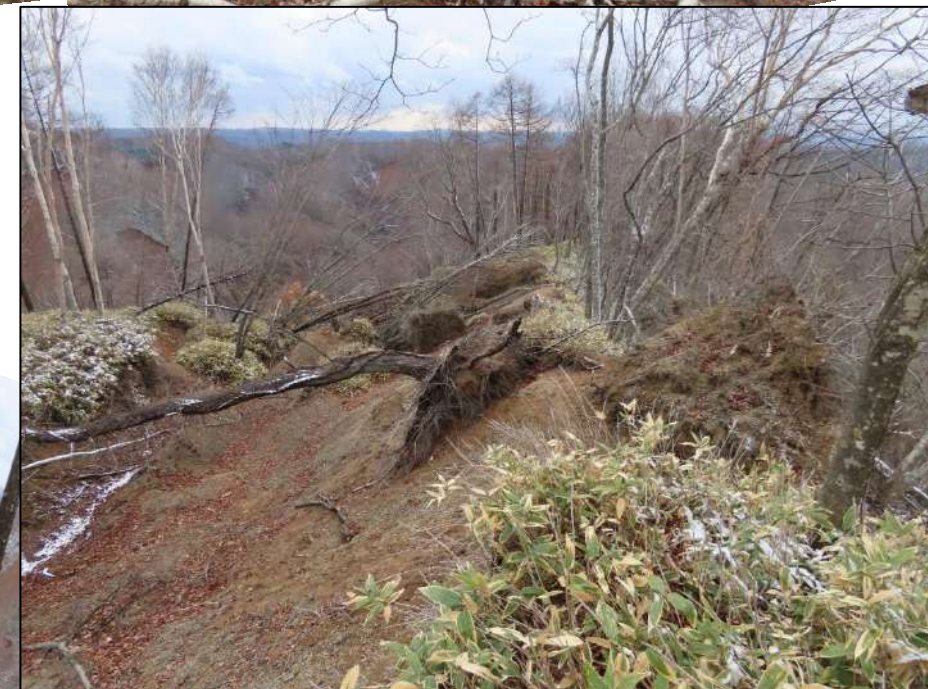
**図13 C箇所(北東部の尾根部分)の写真集  
(2020.11.23撮影)**

ケスタ状に形成された南西側  
斜面が層面すべり

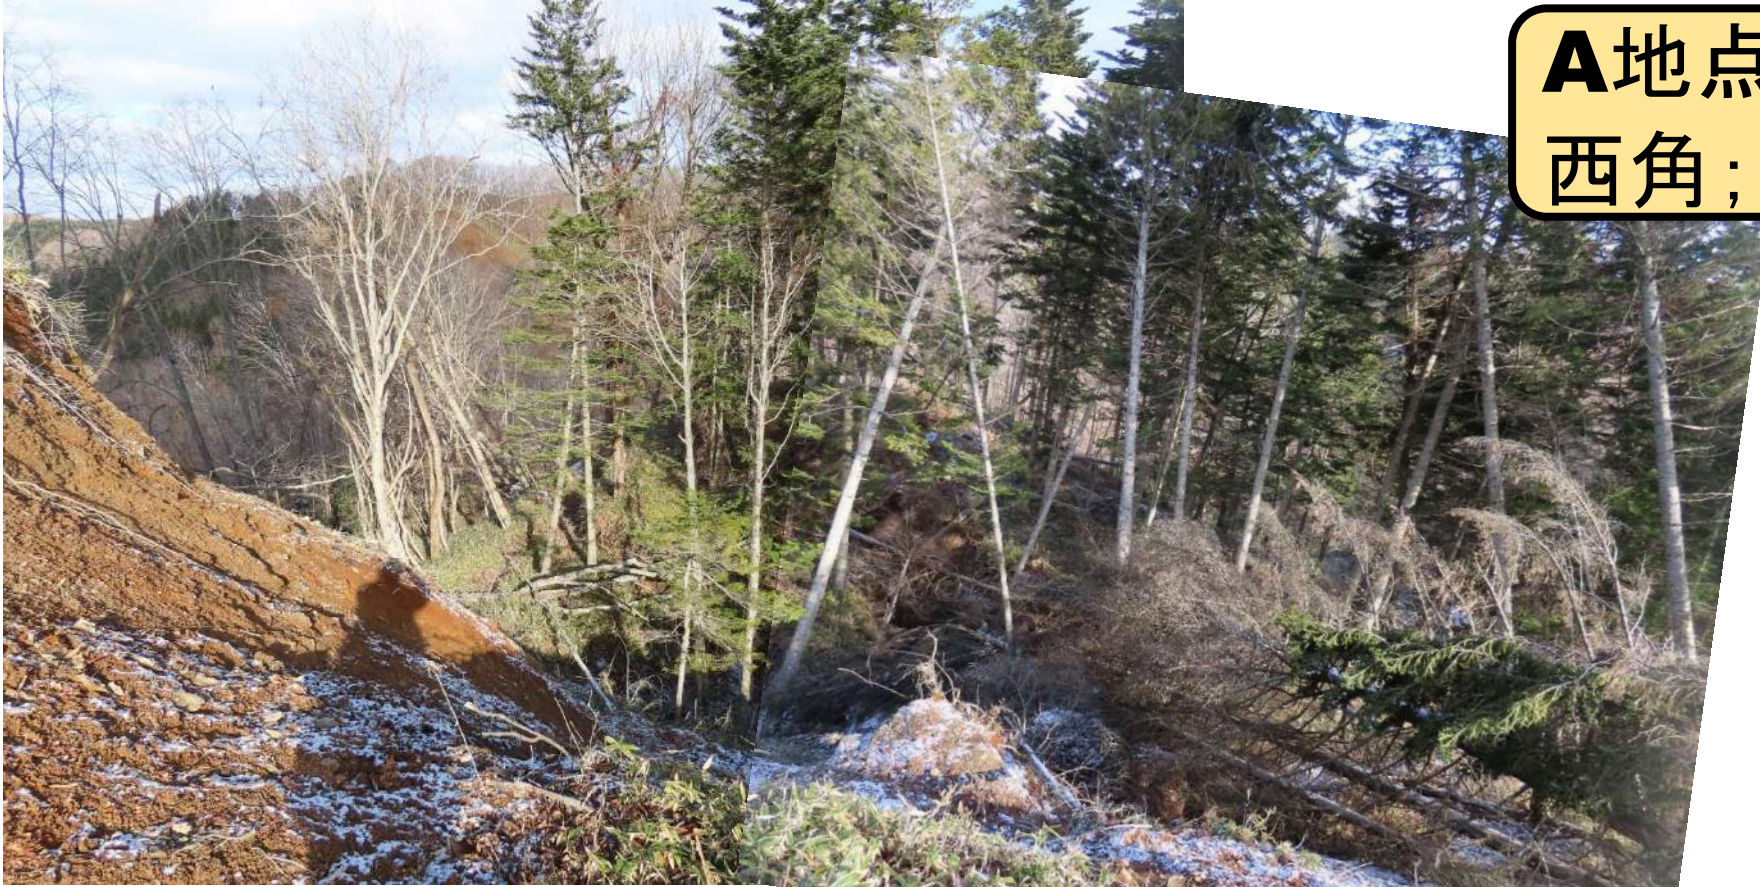
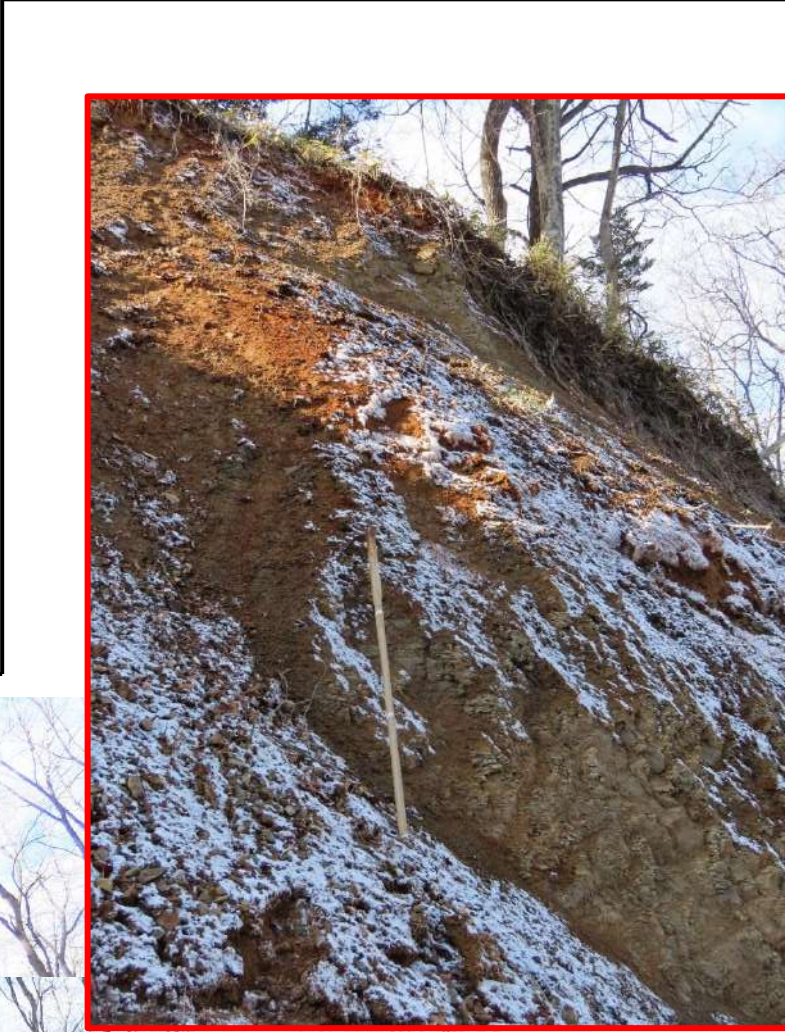
**図7** 崩壊地南西角(滑落崖端とその前面) - 2020.11.29撮影 -

**A地点(崩壊地南西角; 滑落崖端)**

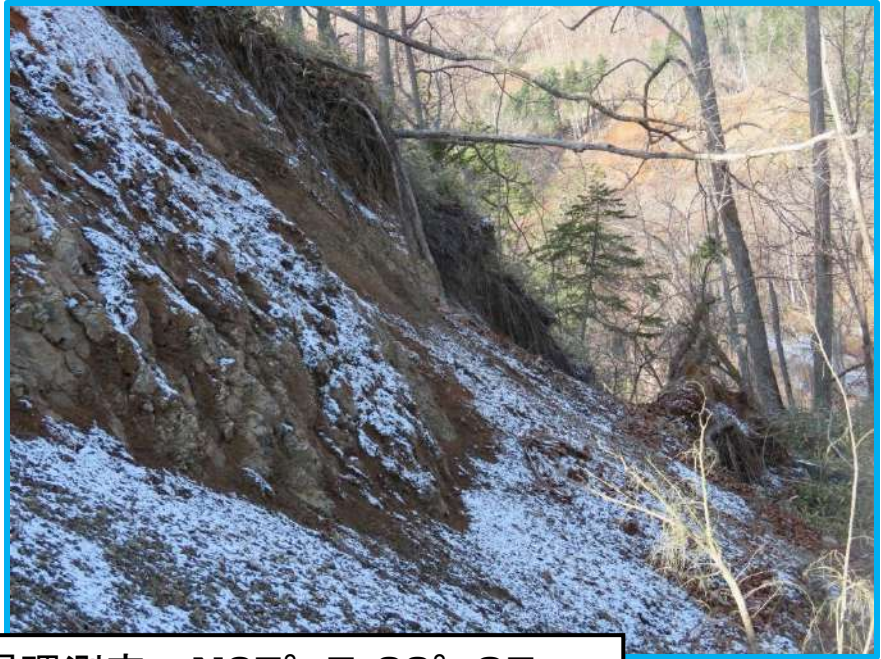
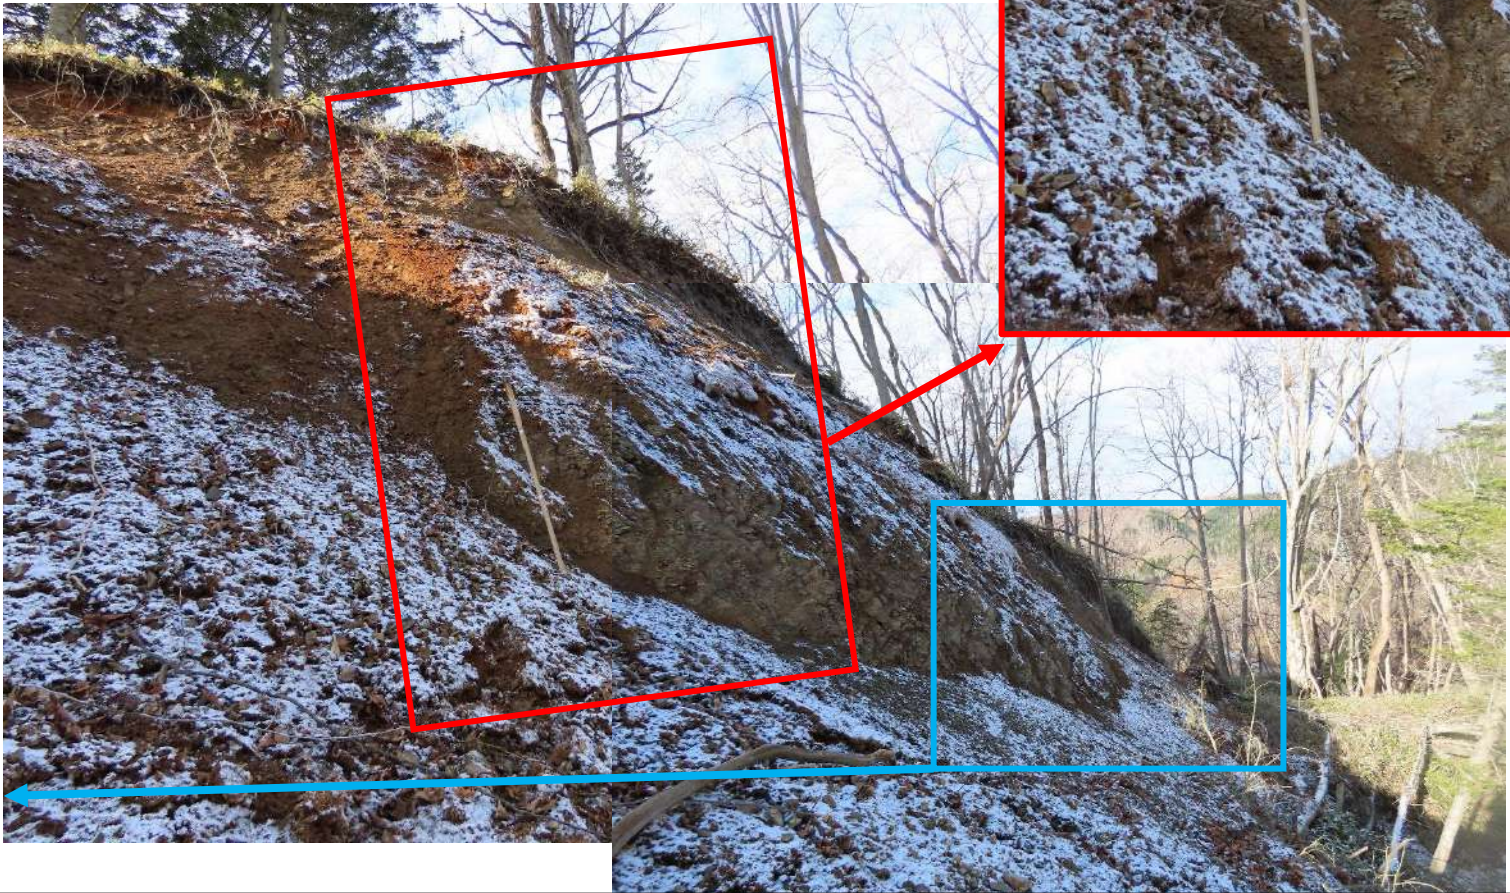
**図8** 崩壊地南西縁(滑落崖)の写真集 - 2020.11.29撮影 -

**B箇所(南西縁; 滑落崖)**

層理測定:  $N37^{\circ} E \cdot 22^{\circ} SE$ 、 $N21^{\circ} E \cdot 16^{\circ} ESE$ 、 $N19^{\circ} E \cdot 21^{\circ} ESE$ 。

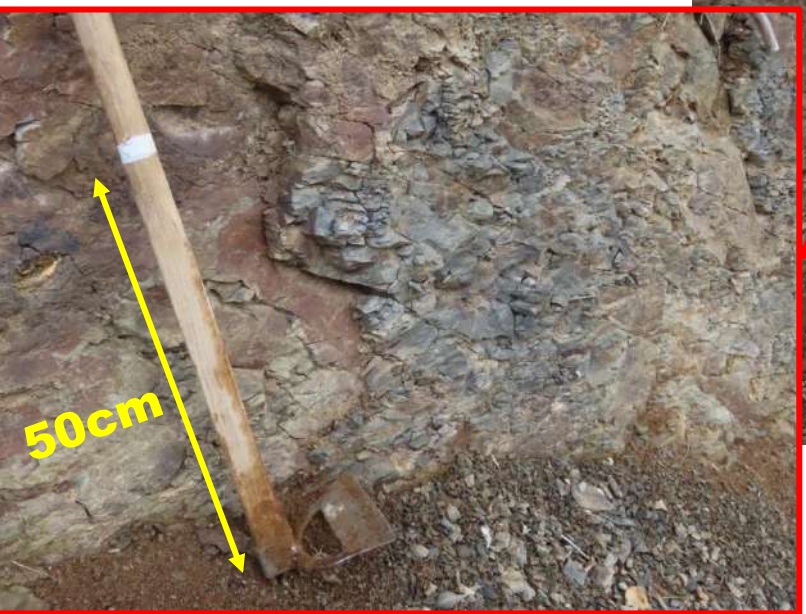
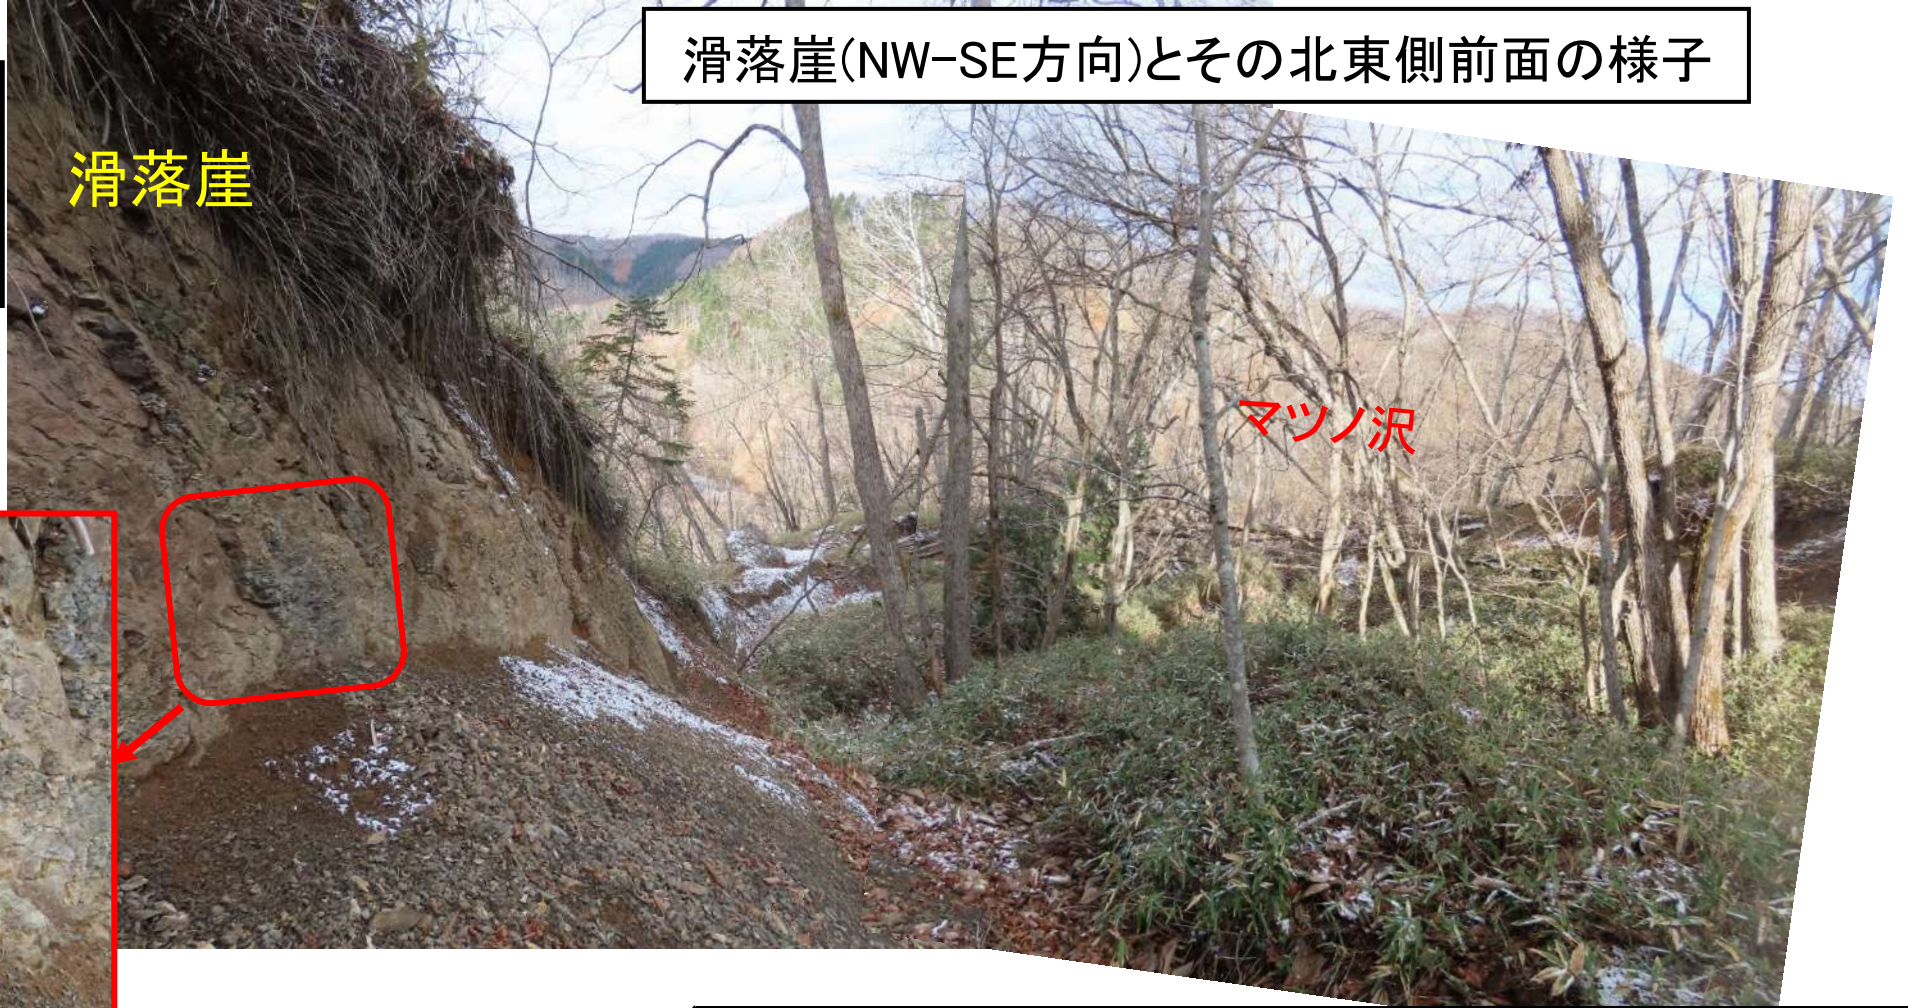
図9 崩壊地南西縁(滑落崖)の写真集2  
-2020.11.29撮影-

滑落崖(NW-SE方向)とその北東側前面の様子

滑落崖

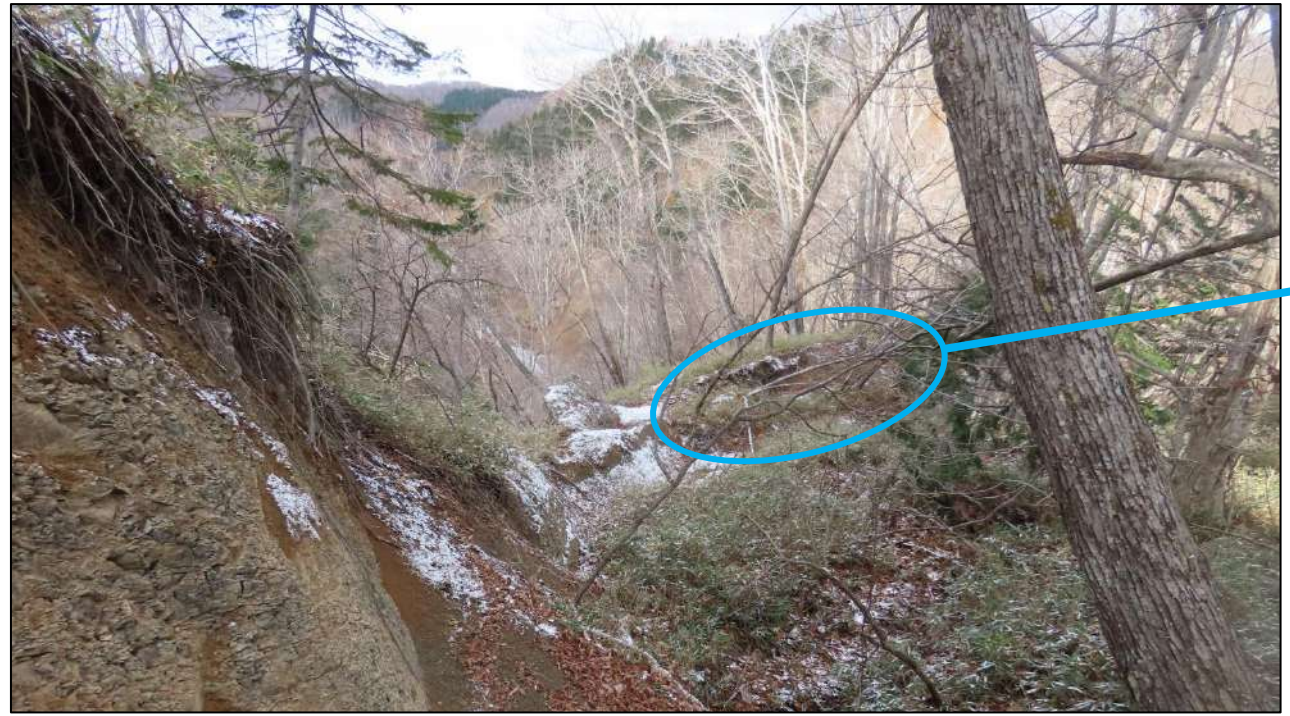
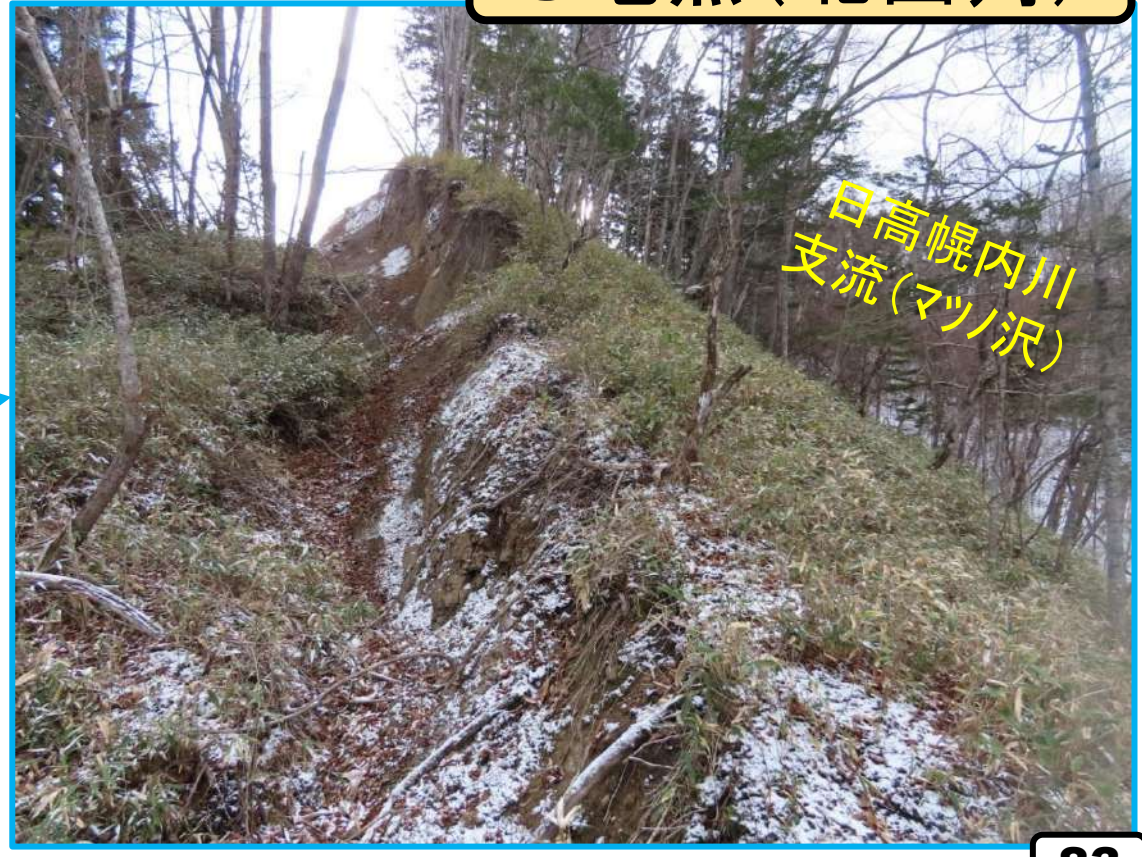
図10 崩壊地北西角写真集(2020.11.29撮影)

C地点(北西角)

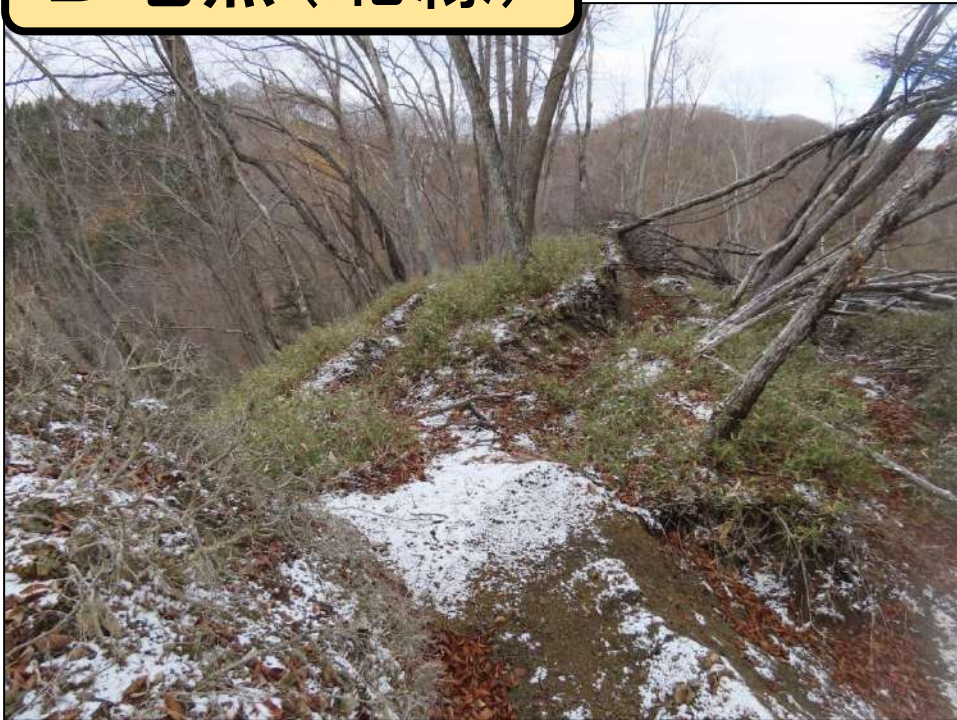
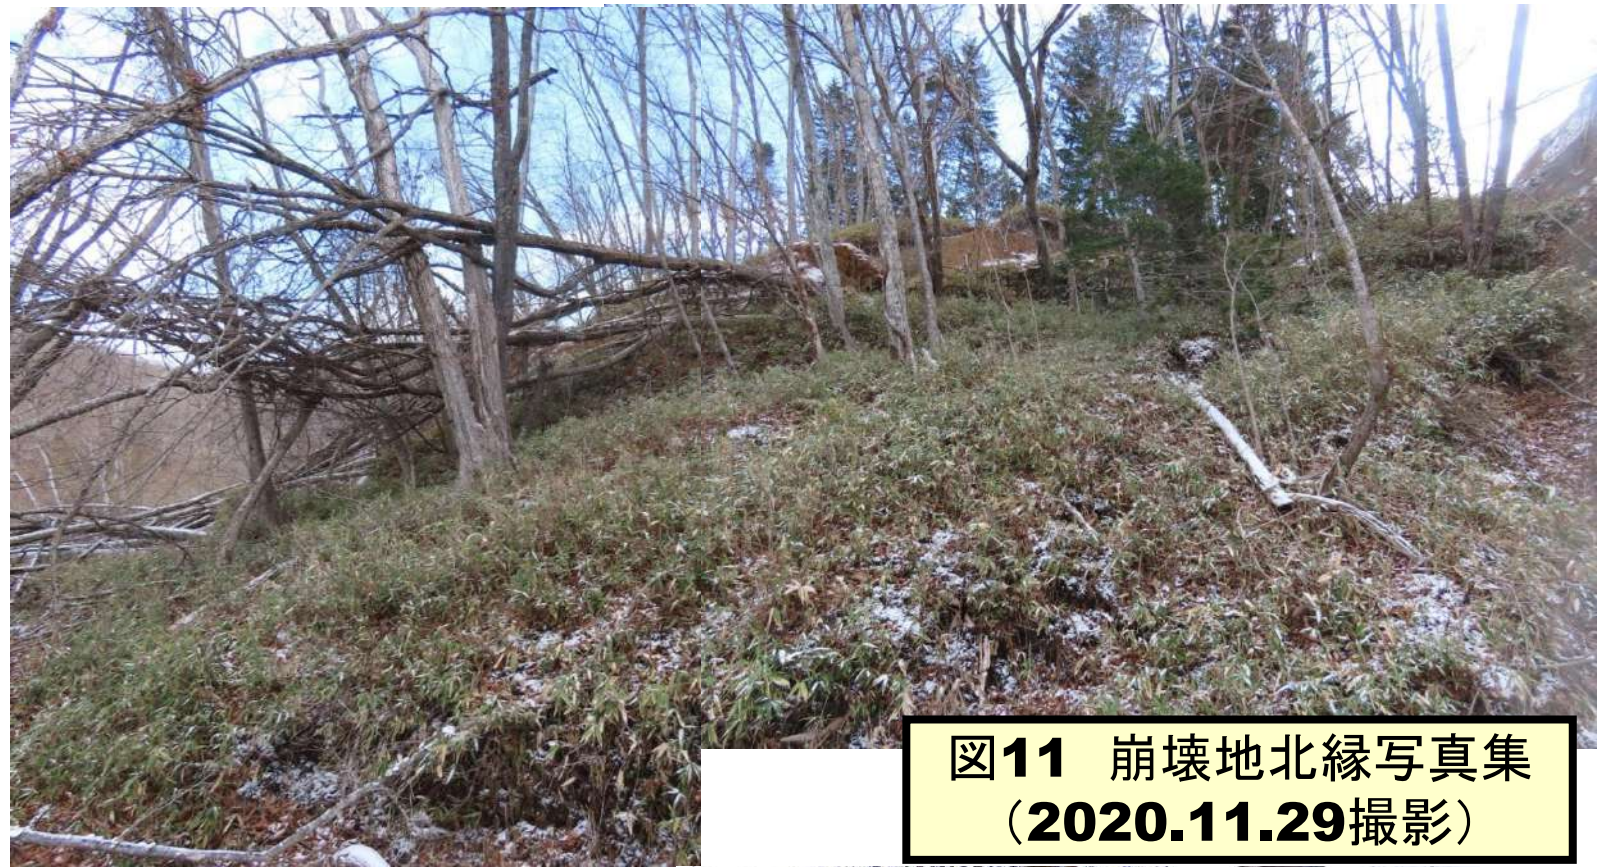
**図11** 崩壊地北縁写真集  
(2020.11.29撮影)

**D地点(北縁)**

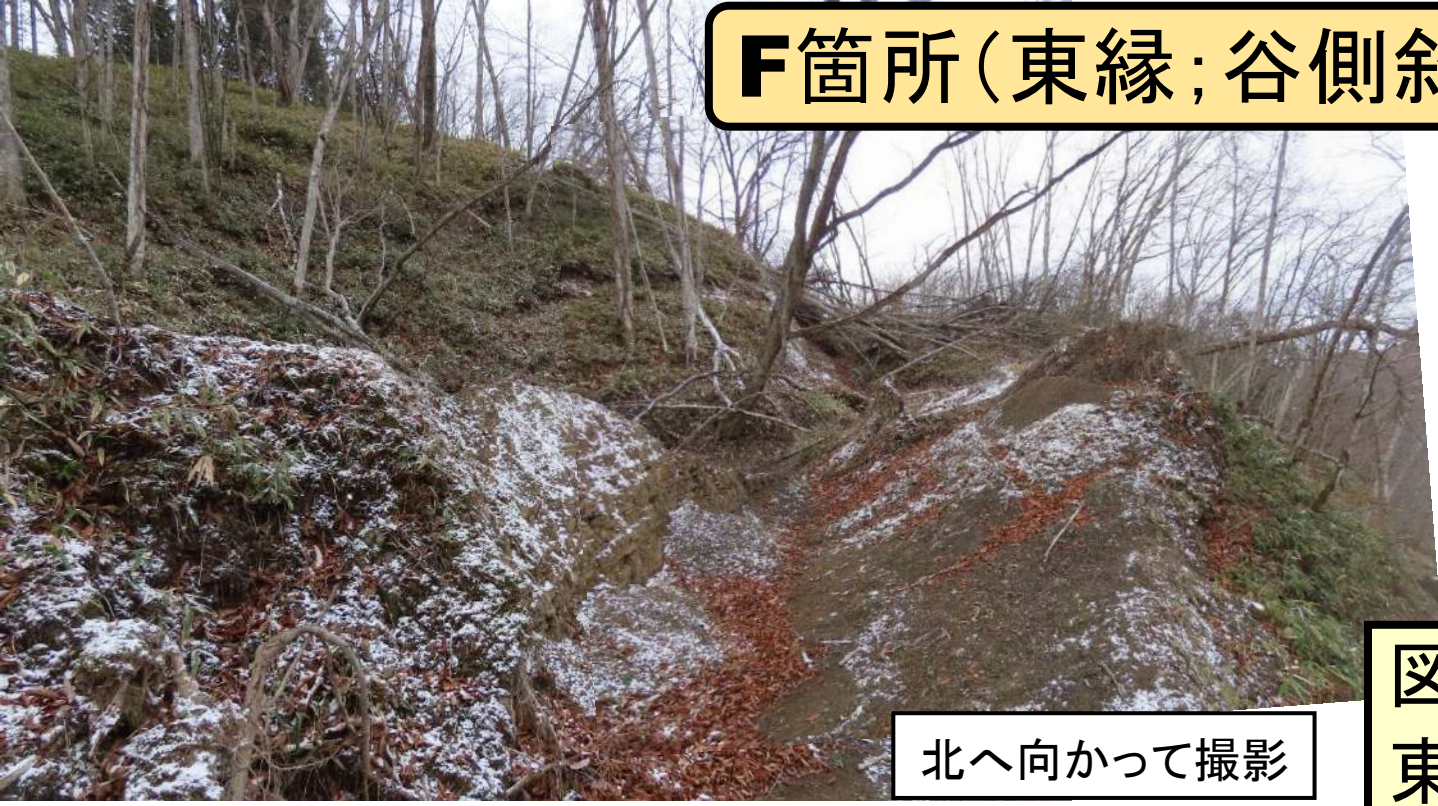
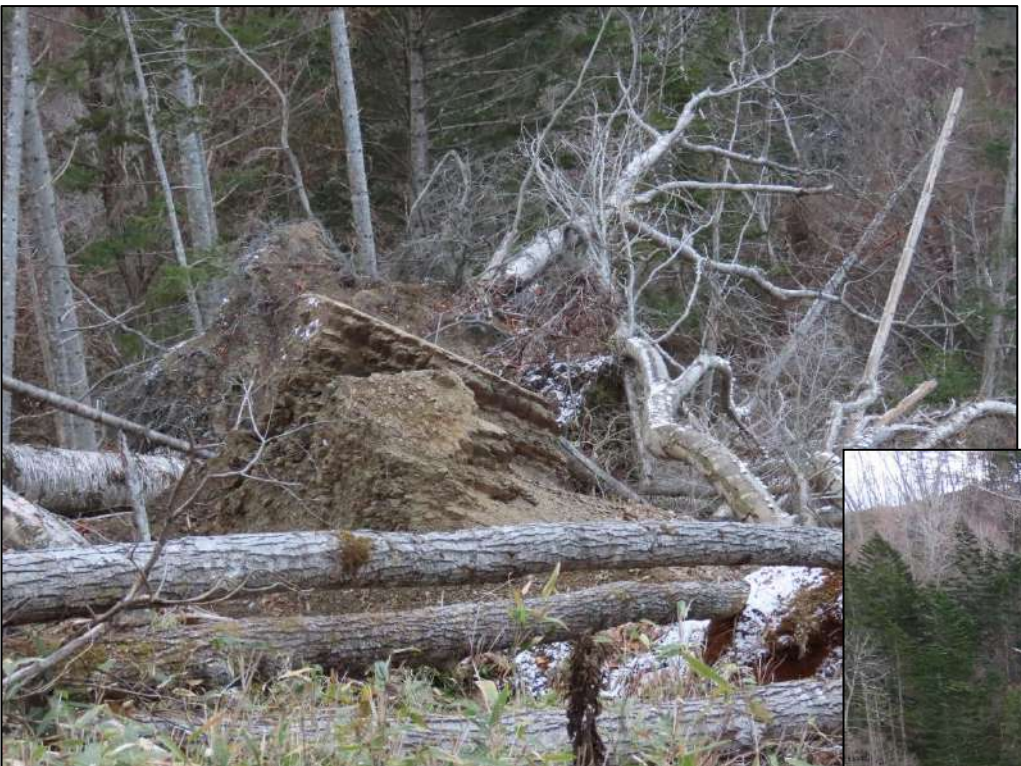
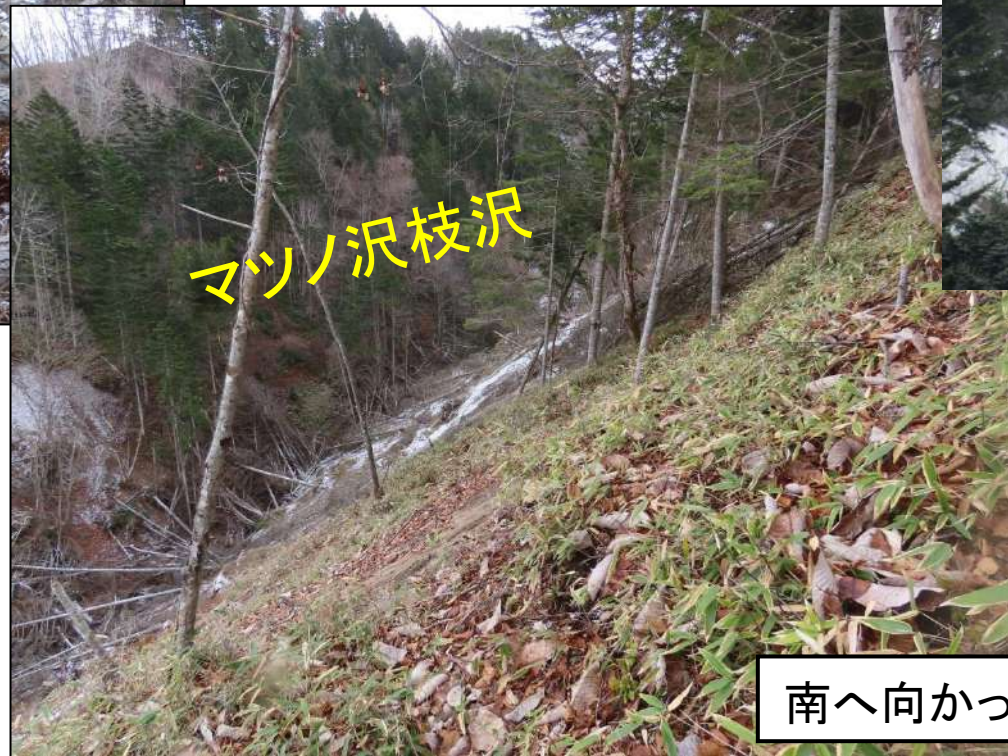
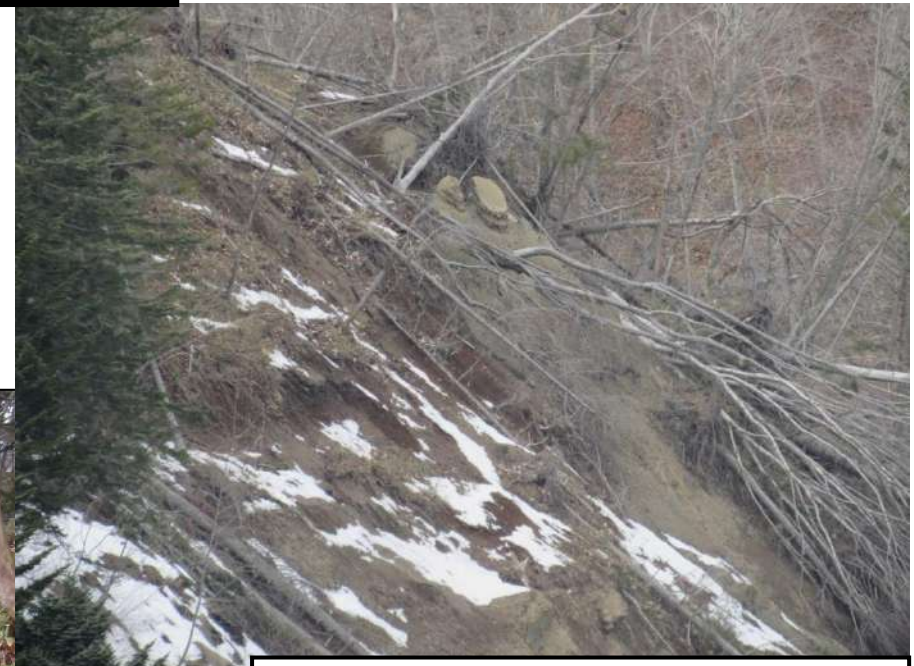
## 図14 崩壊地北東角の写真集(2020.11.29撮影)

# F箇所(東縁;谷側斜面)

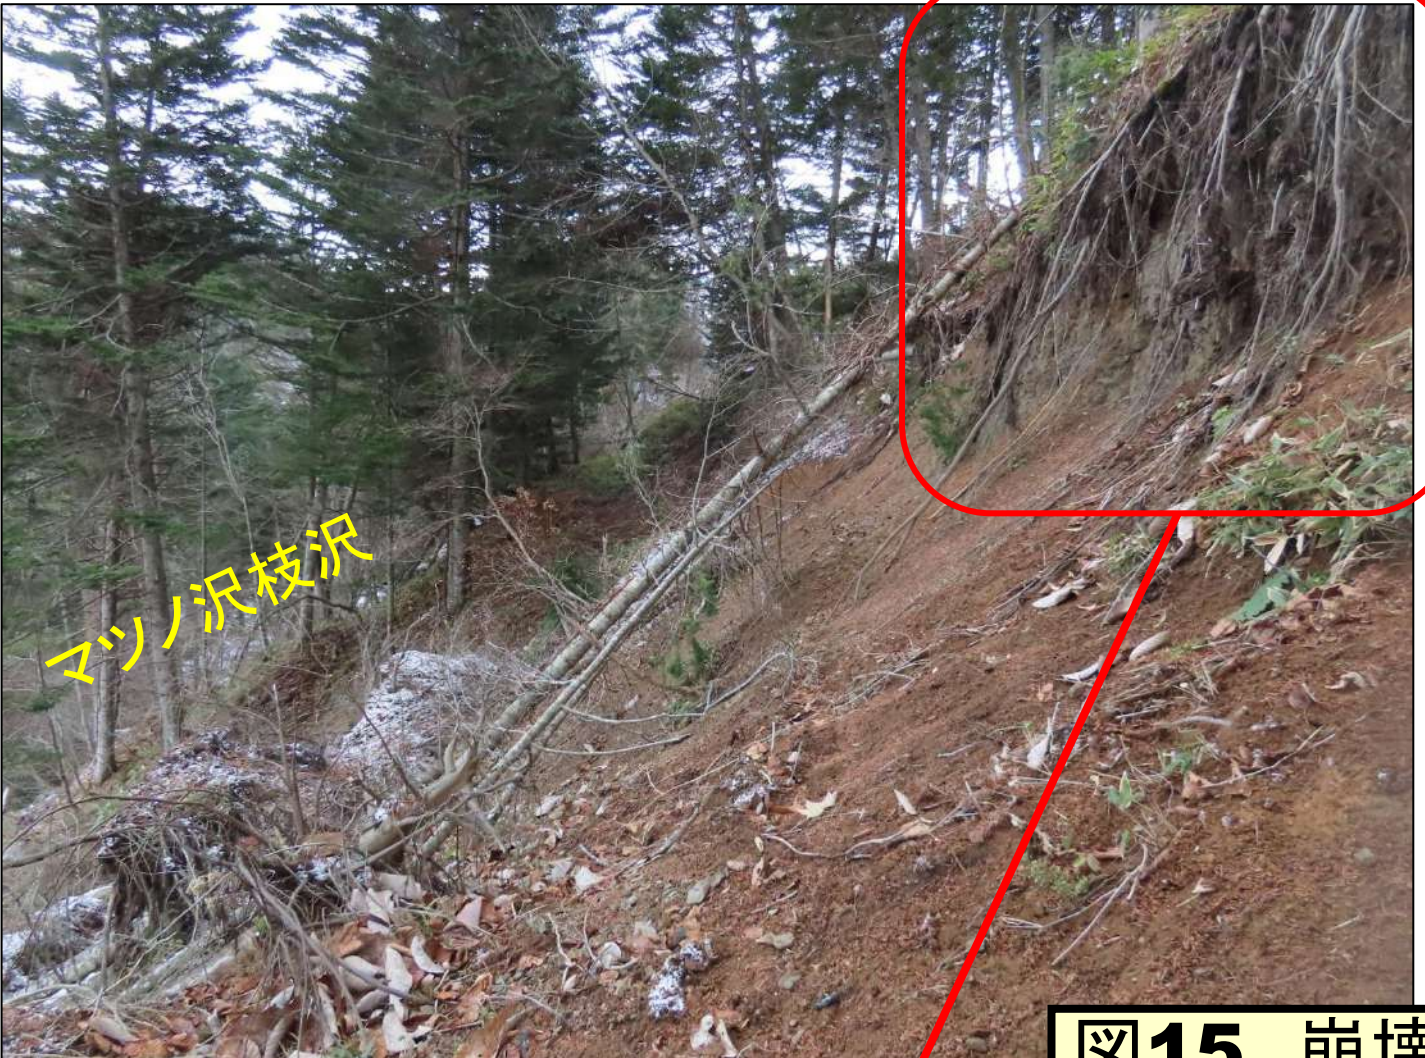
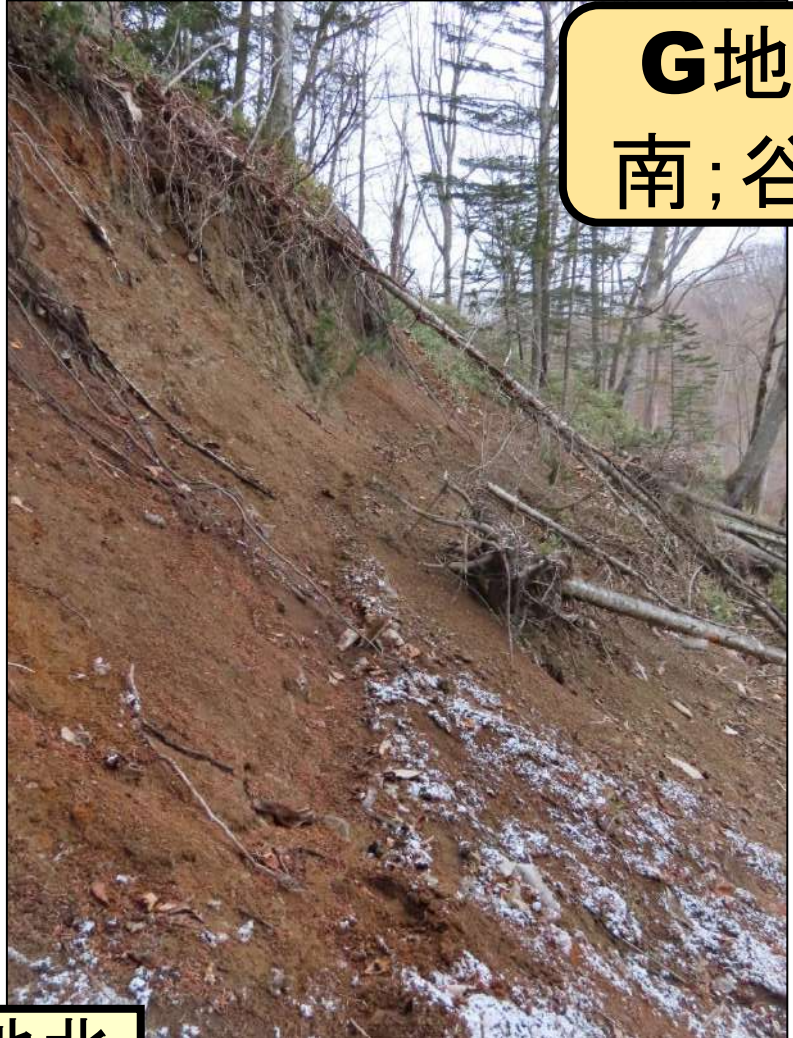
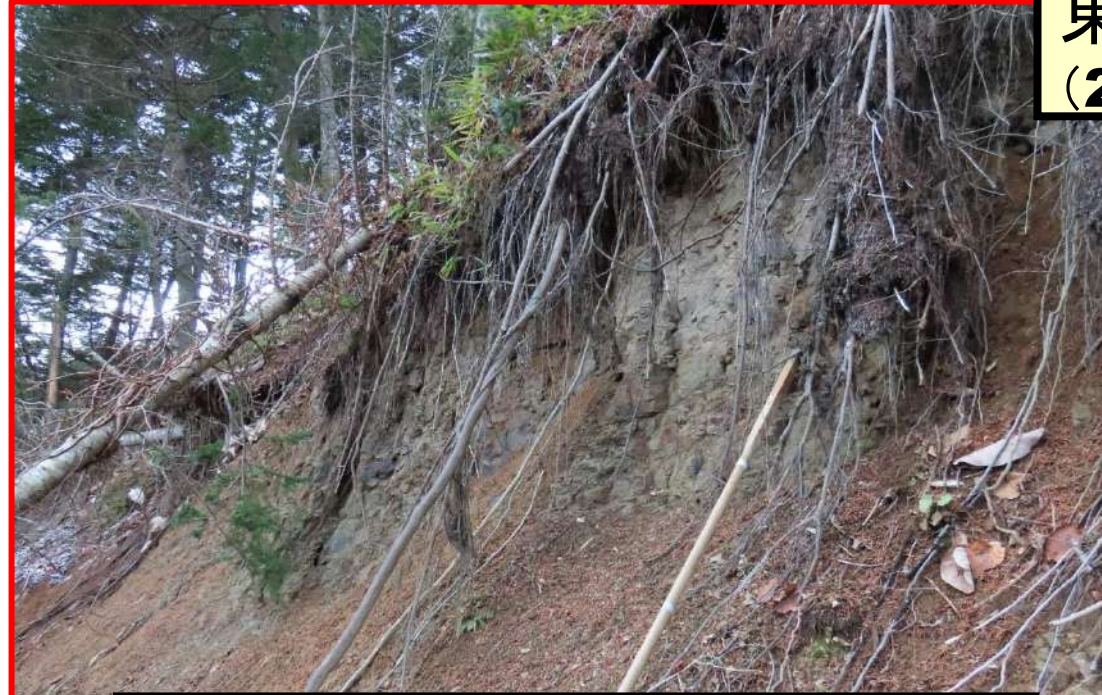
**図15** 崩壊地北東角の写真集 (2020.11.29撮影)

**G地点** (東縁南; 谷側斜面)

層理測定(移動体): **N77° E·16° SSE, N84° E·10° S, N48° E·20° SE.**

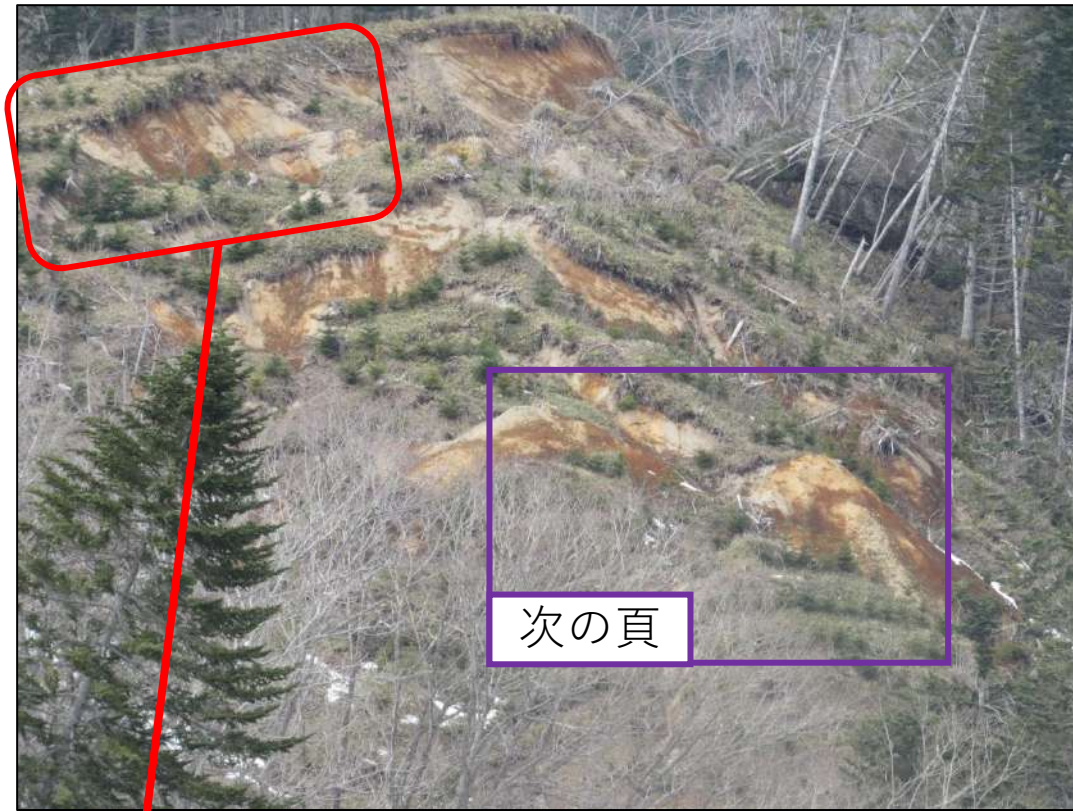
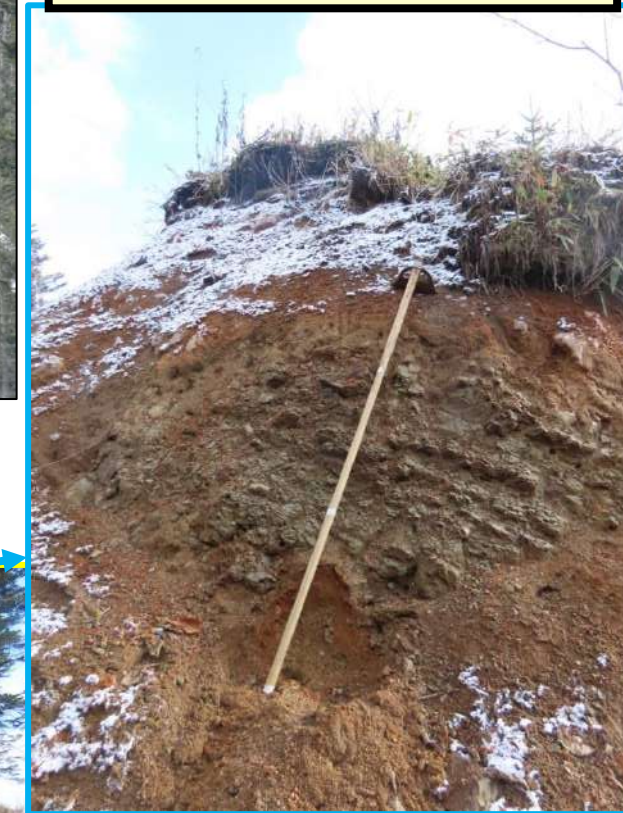
**図21 Hr-RC20**  
崩壊地最上部の写真集

★ 図21~23に示すように、少なくともSpfa1以降のテフラ群で構成の斜面堆積物も関与。

**A箇所(崩壊・地すべり地最上部)**
