# 胆振東部地震における岩盤崩壊

## 「幌内地域およびシュルク沢・オッココ沢・東和川上流域の岩盤崩壊」

報告2021年10月26日(火)

岡 孝雄<sup>1)2)</sup>・関根達夫<sup>1)</sup>  
(1:NPO北海道地質学総合研究センターシニア研究員・2:(株)北海道技術コンサルタント技術顧問)

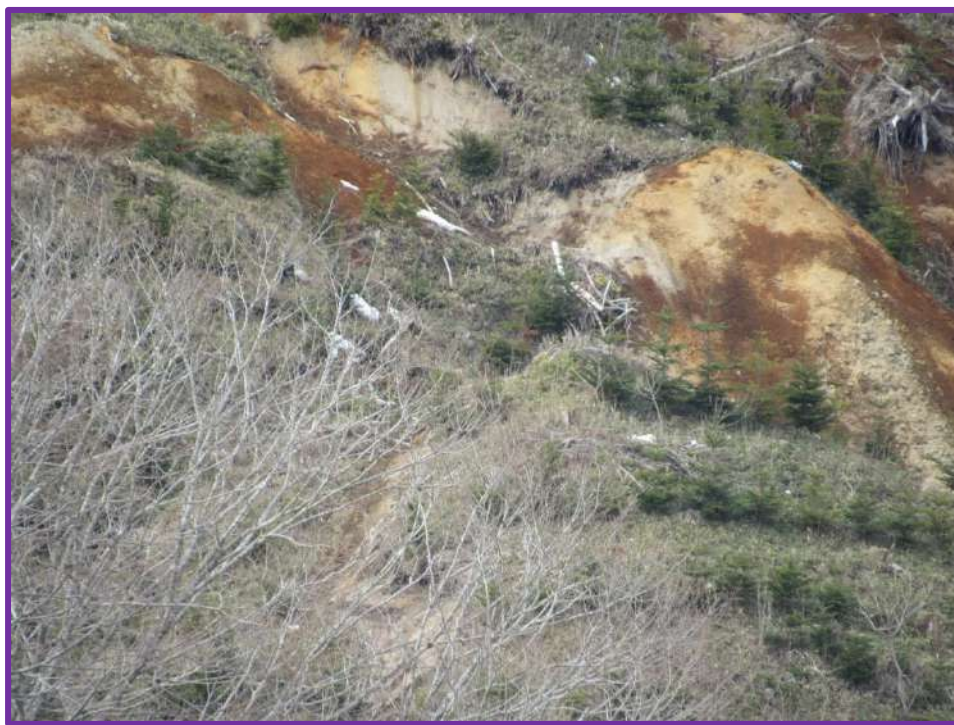
**図24 B箇所主要  
部(南側林道から  
2020.3.19撮影)**

**B箇所**  
(崩壊・地す  
べり地中部)

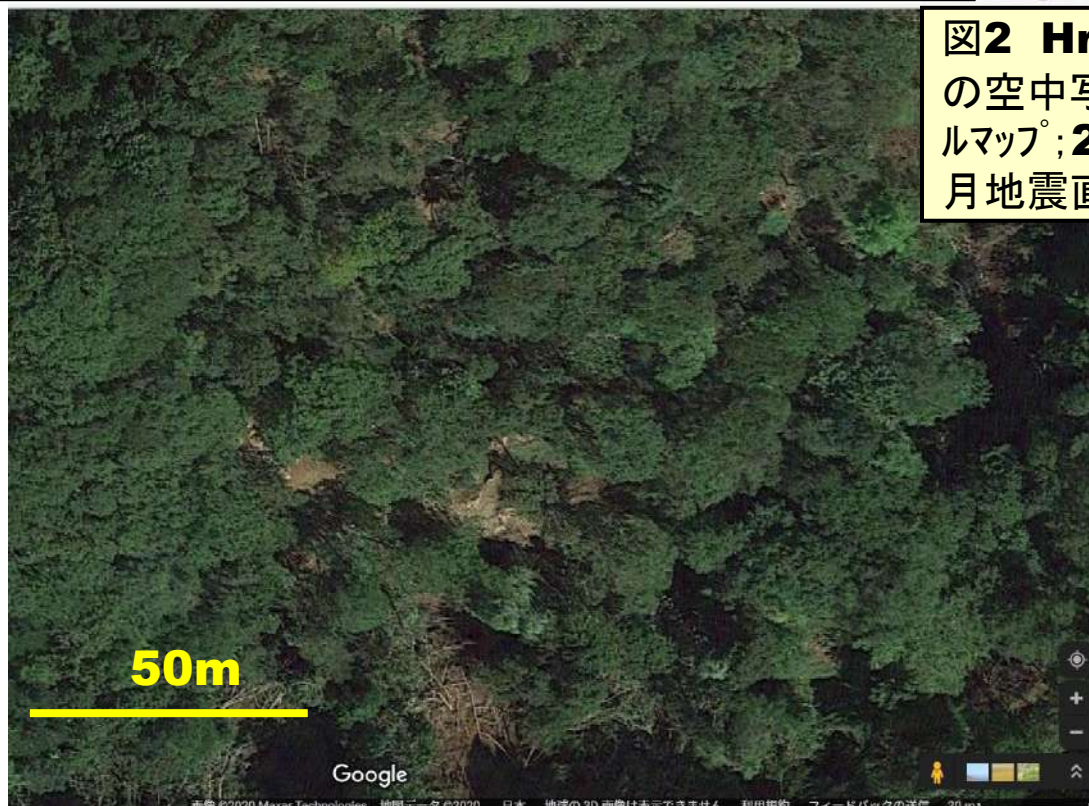
図2 Hr-RC21の空中写真(グーグルマップ; 2018年9月地震直後撮影)

- ★崩壊範囲平面積: **19,818m<sup>2</sup>**
- ★崩壊タイプ: 岩盤すべり
- ★地形的条件: 日高幌内川支流赤間ノ沢中流NNE方向から合流する沢の西側で、赤間ノ沢本流の北側の不規則扇形のエリアである。当初、斜面部に限定していたが、1mコンター図の読み取りから尾根部も含めることが妥当と判断した(小規模滑落崖の存在)。主体をなす斜面はSE~Sに20°程度の傾斜で傾く。
- ★地質条件: 軽舞層硬質泥岩(板状泥岩)。シヨロ向斜のSW翼部(S~SEへ20°程度の傾斜)。
- ★崩壊の状況: 地すべり体はS~SE方向への流れ盤・層面すべりである。
- ★ Ta-d以降のテフラ群で構成の斜面堆積物も関与する。

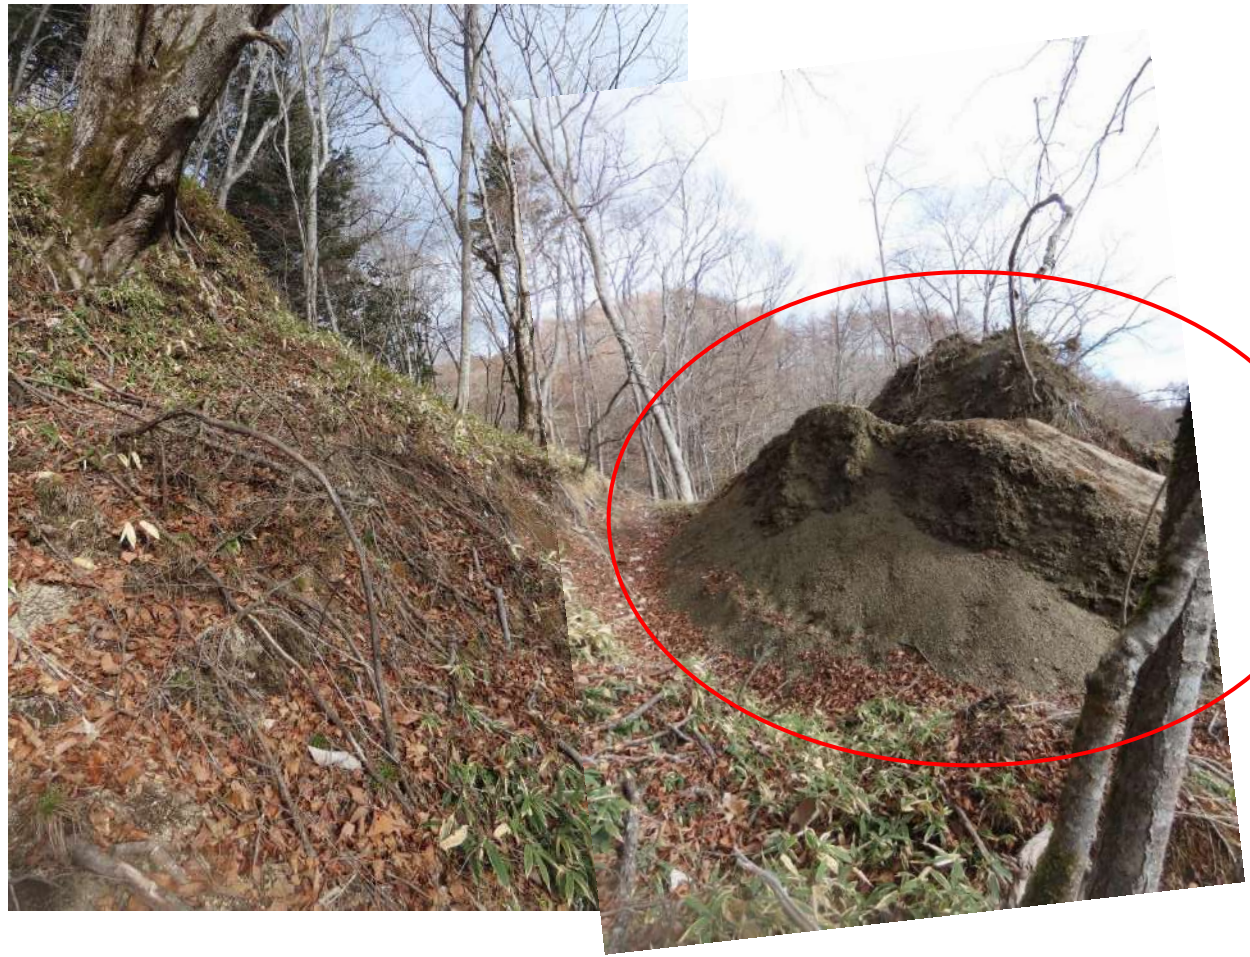
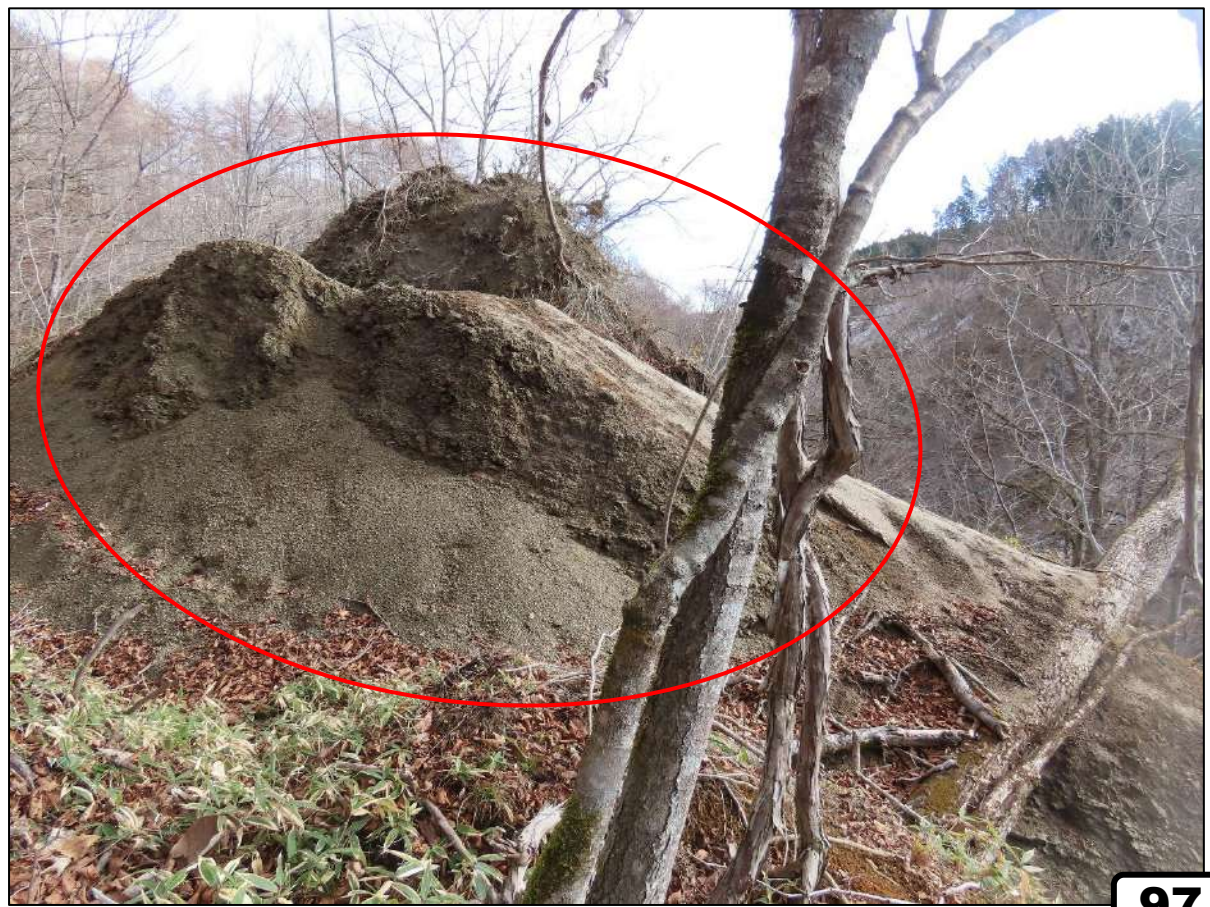
図6 崩壊地中部の写真集2  
(2020.11.29撮影)

目印となる小移動体

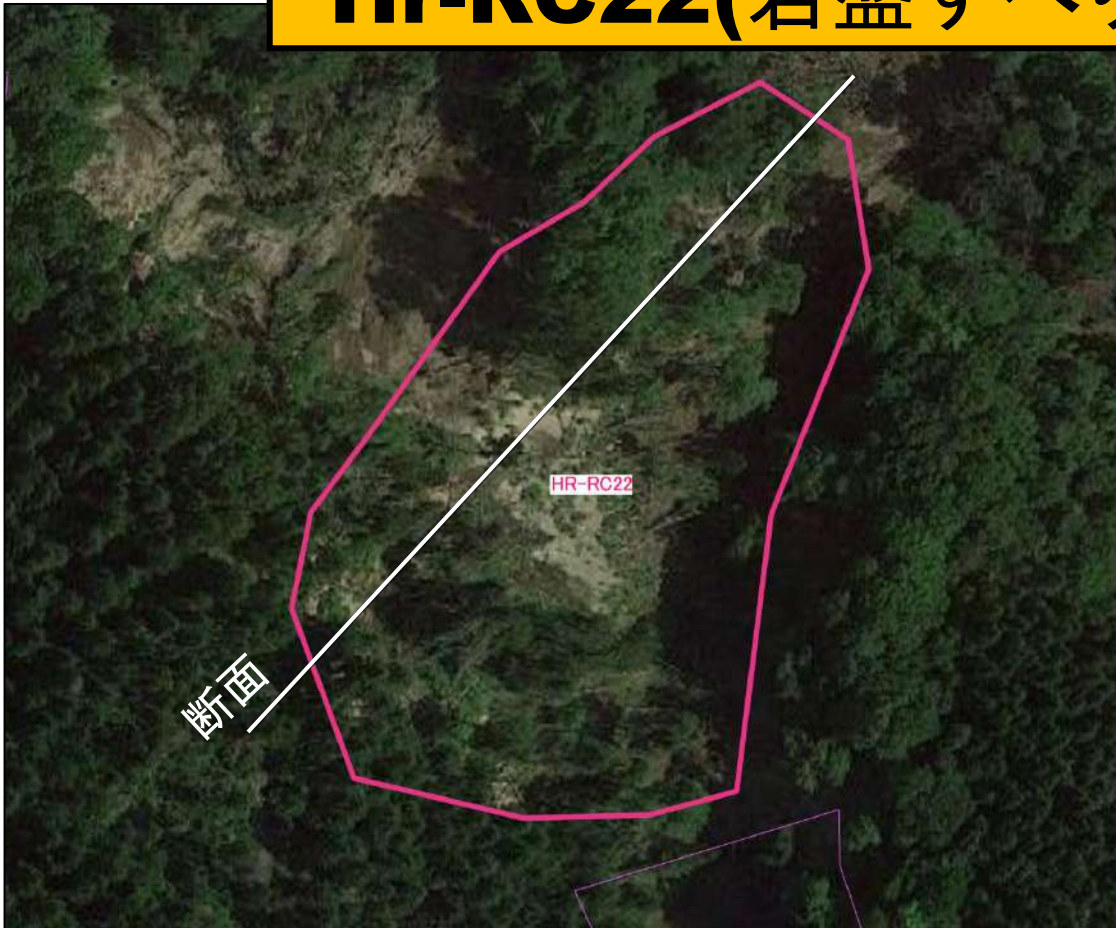
図2 Hr-RC22崩壊地  
付近の空中写真(2020  
年秋季撮影グーグルマップ)

- ★崩壊範囲平面積: 10,238m<sup>2</sup>
- ★崩壊タイプ: 岩盤すべり
- ★地形的条件: 日高幌内川支流赤間ノ沢中流S方向から合流する沢の西側で、NE方向に下る尾根状斜面と南東側の斜面より成る。尾根状斜面の傾きは20°程度で、南東側斜面は25°程度である。
- ★地質条件: 軽舞層硬質泥岩(板状泥岩)。シヨロマ向斜のSW翼部(S~SEへ20°程度の傾斜)。
- ★崩壊の状況: 地すべり体はNE~E方向への流れ盤・層面すべりであり、尾根状斜面では岩盤のすべりで、階段状となっている。
- ★ Ta-d以降のテフラ群で構成の斜面堆積物も関与する。

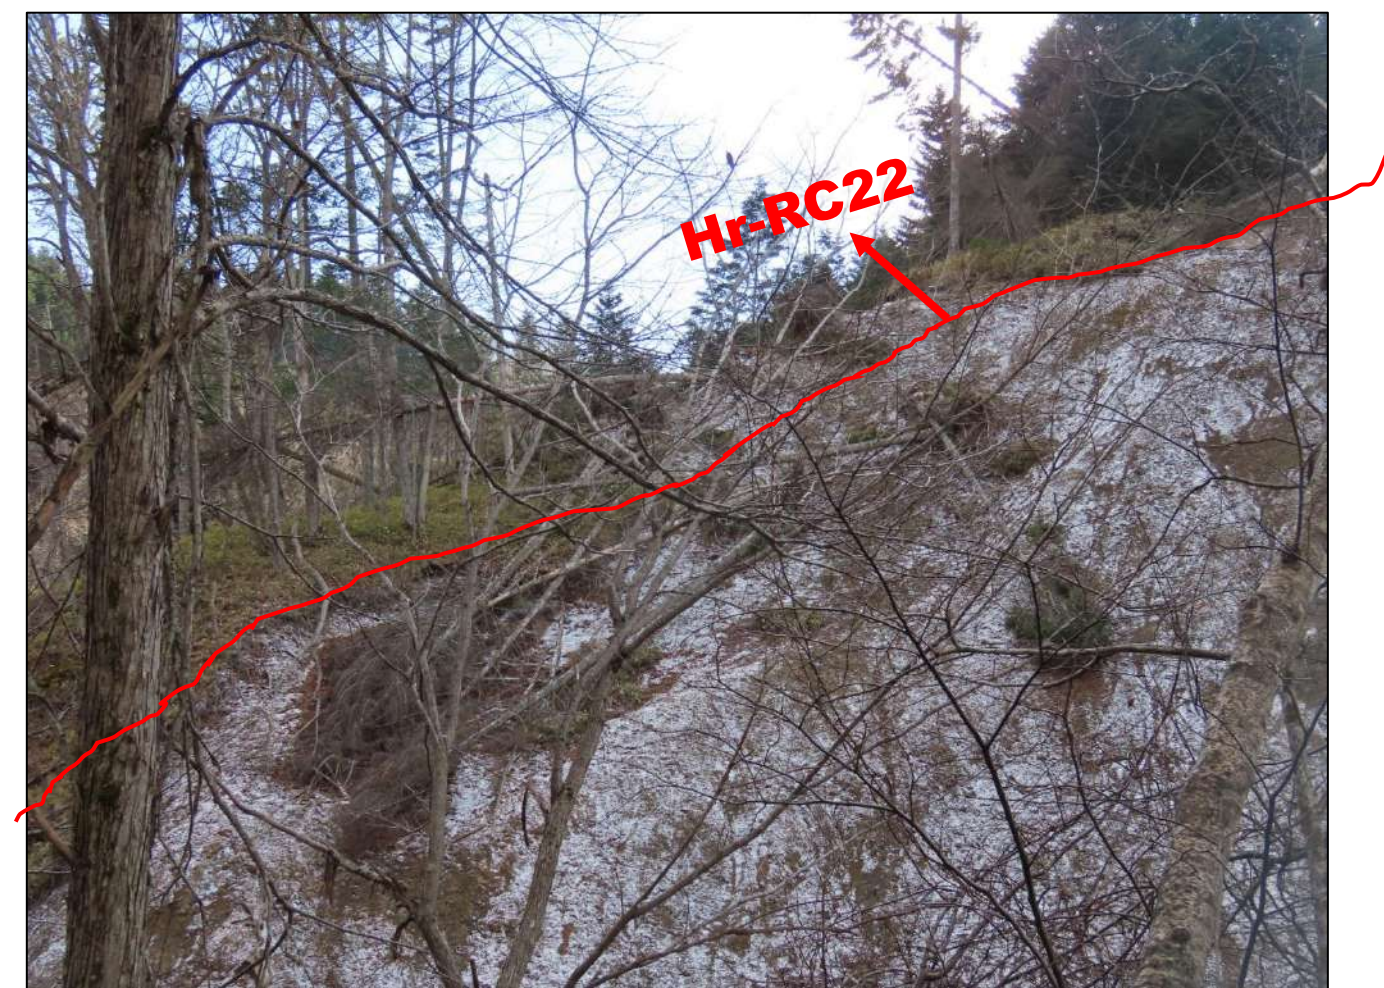
図7 Hr-RC22の尾根状斜面の崩壊(A箇所を見上げる)

**A箇所(尾根状斜面中段)**

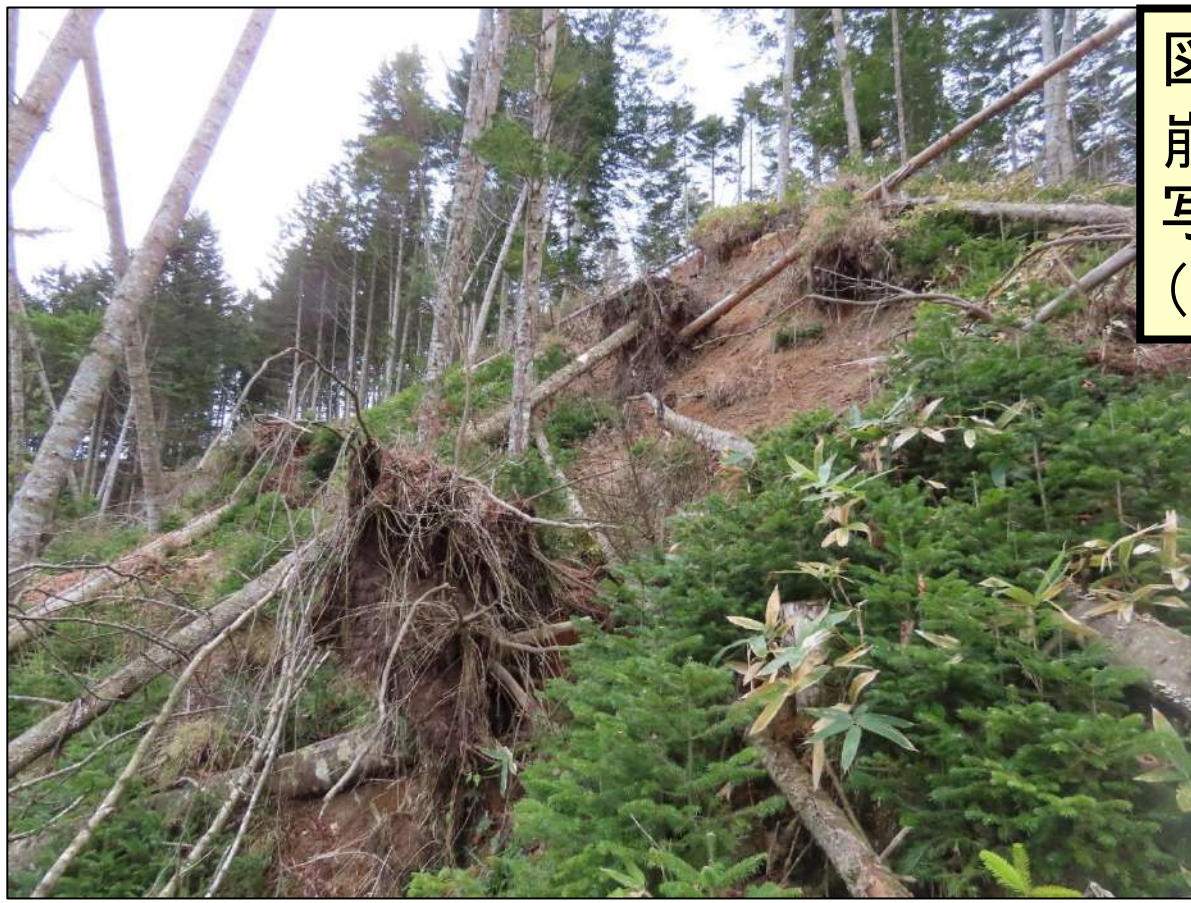
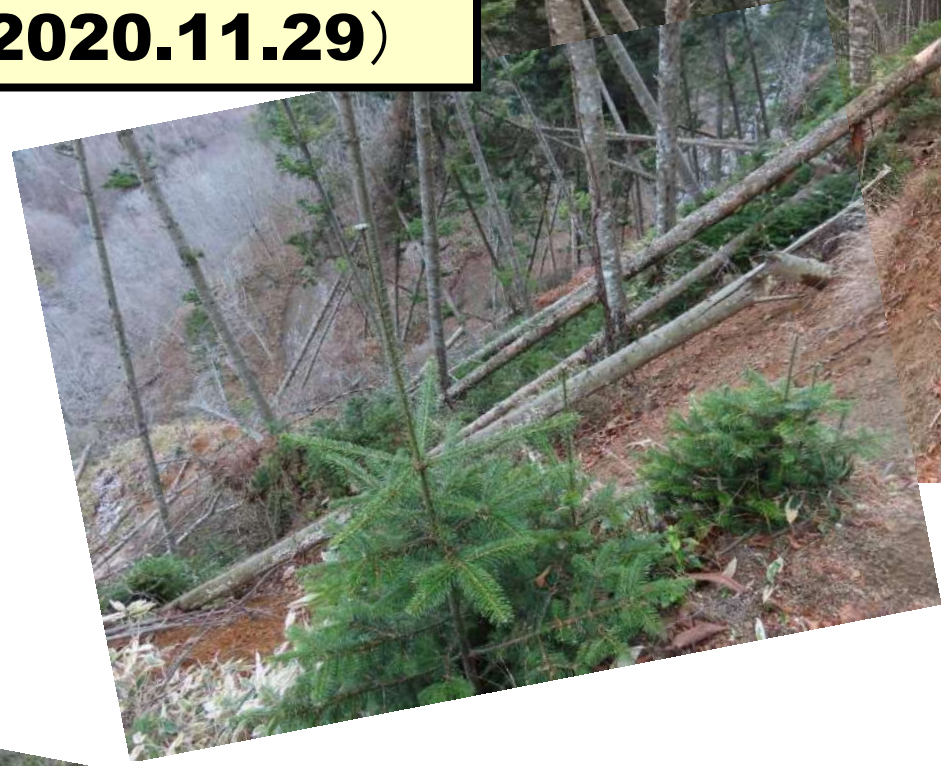
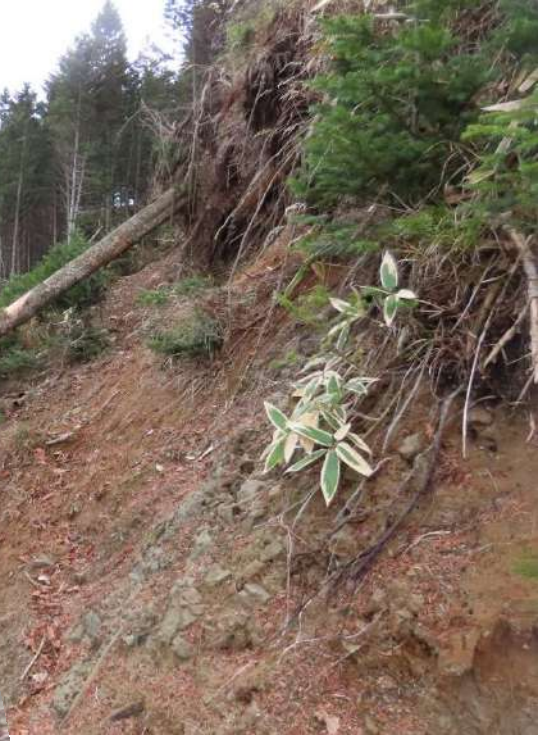
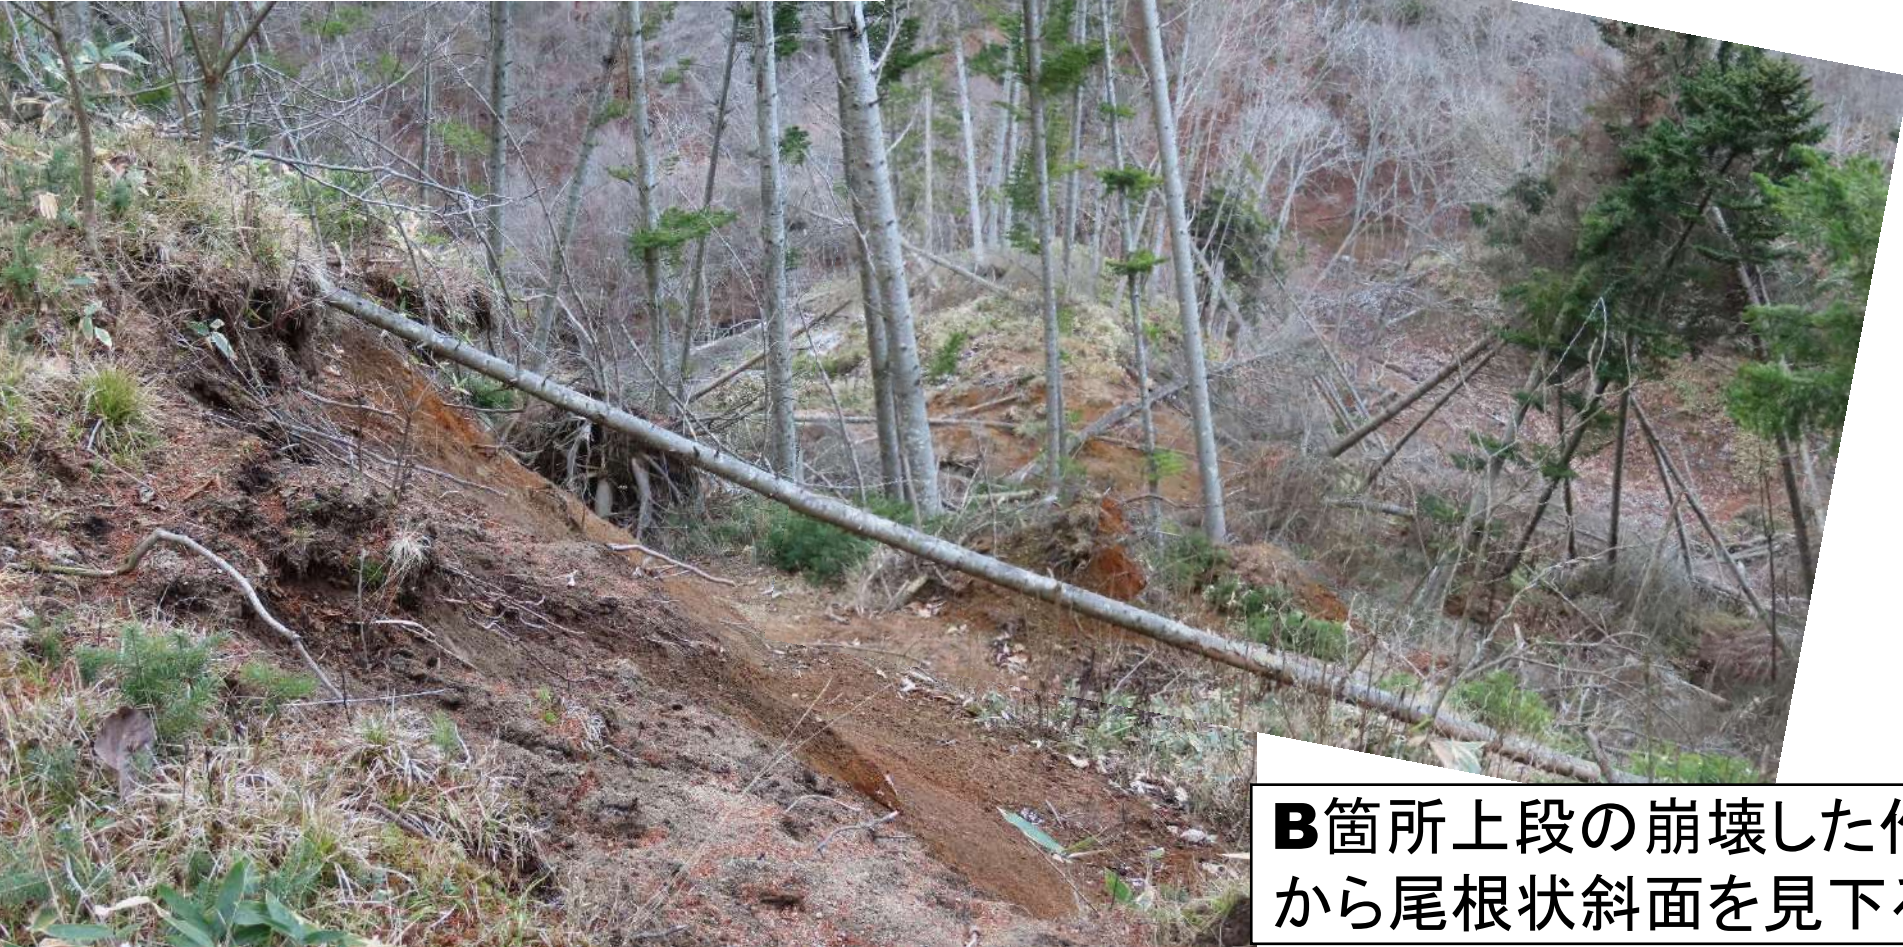
**図11 Hr-RC22**  
崩壊地最上部の  
写真2  
(2020.11.29)

**B**箇所上段の崩壊した作業道  
から尾根状斜面を見下ろす

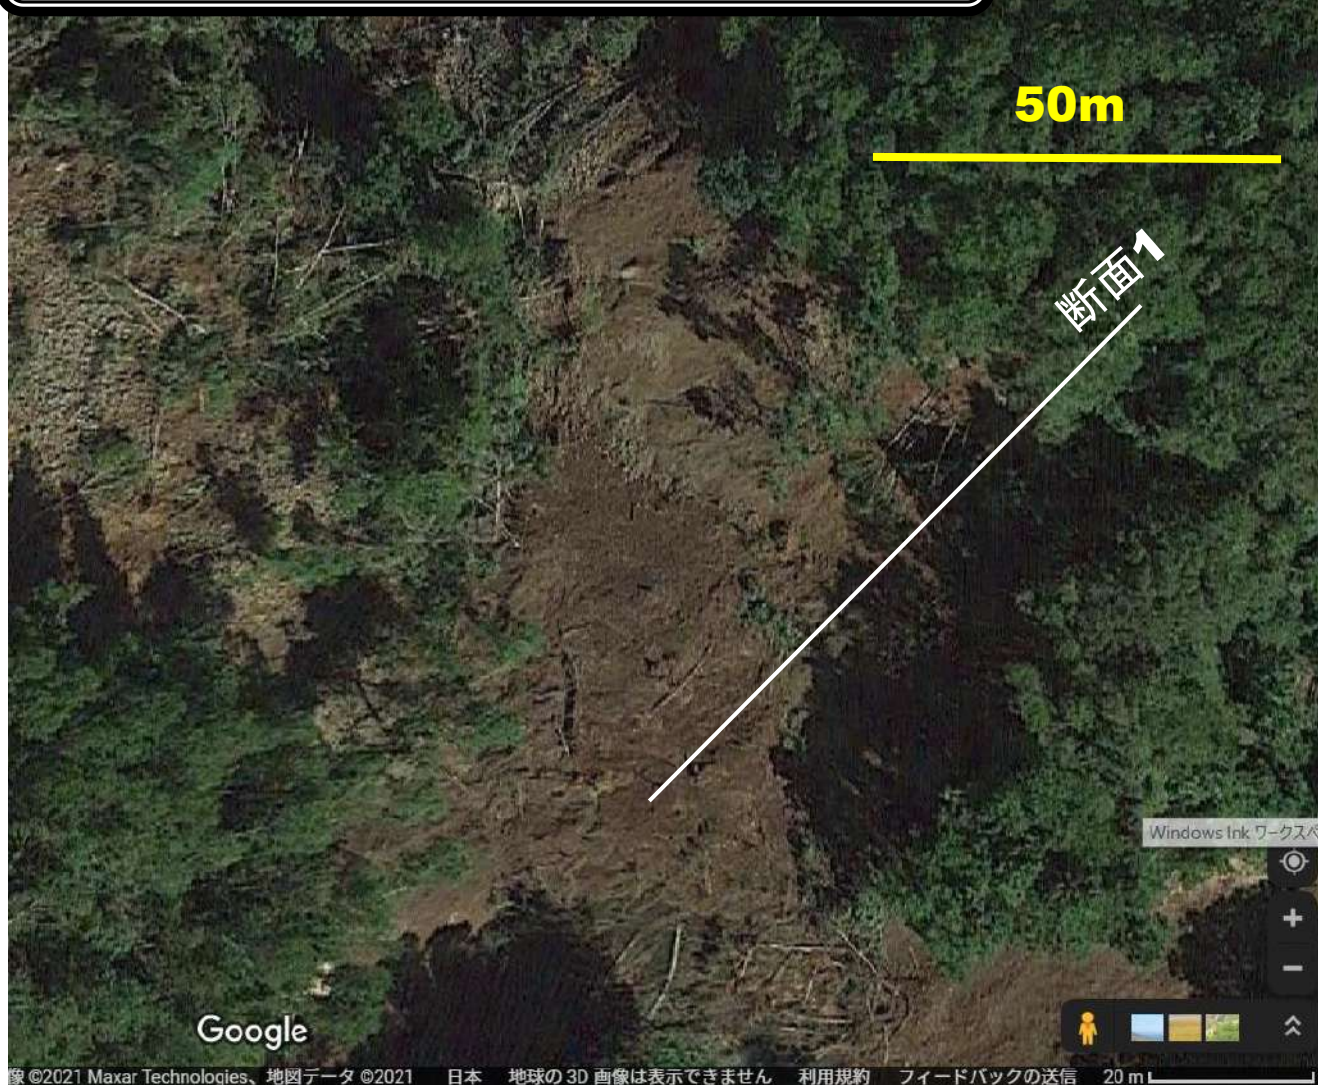
図4 Hr-RC23の空中写真(グーグルマップ; 2018年9月地震直後撮影)

記号	地点	崩壊範囲平面積など (m <sup>2</sup> )	崩壊タイプ	地形条件	地質条件	すべり・崩落の状況	備考
Hr-RC23	201129-46	6,724	岩盤崩落～ 岩盤すべり	日高幌内川支流赤間ノ沢中流SE方向からの分岐沢のNE側斜面(SWへ35°程度の比較的急な傾斜)。	軽舞層硬質泥岩(板状泥岩)。シヨロ向斜のSW翼部(S～SEへ10°前後の傾斜)。	地すべり的にはやや受け盤的で、W～SWへ崩落。	Ta-d以降のテフラ群で構成の斜面堆積物も関与する。
Hr-RC24	201129-50	16,269	岩盤崩落～ 岩盤すべり	日高幌内川支流赤間ノ沢中流SE方向からの分岐沢のSW側斜面(NEへ30°前後の傾斜)。	同上.同上.	地すべり的には流れ盤的で、ESE～SEへ崩落。	Ta-d以降のテフラ群で構成の斜面堆積物も関与する。
Hr-RC25	201129-53(現地未調査)	17,812	岩盤すべり	日高幌内川支流赤間ノ沢中流の分岐沢(SE方向から合流)のNS方向の枝沢のW側斜面(Eへ25～30°程度の傾斜)。	同上.同上.	地すべり的には流れ盤的で、Eへ崩落。ゲーグルマップ空中写真と1mコンター図(コンターの乱れ)からの判読では、尾根部付近に滑落崖、斜面上に岩盤すべり移動体などが存在する。	
Hr-RC26	201129-52(現地未調査)	11,027	岩盤すべり	日高幌内川支流赤間ノ沢中流の分岐沢(SE方向から合流)のNS方向の枝沢のW側斜面(E～NEへ25°前後の傾斜)。北半部は尾根状斜面。	同上.同上.	地すべり的には流れ盤的で、E～NEへすべる。	
Hr-RC27	201129-57	8,863	岩盤すべり (開溝一条型)	日高幌内川支流赤間ノ沢中流の分岐沢(SE方向から合流)の下流部のW側斜面(斜面上部ではENE方向へ10°程度の緩傾斜であるが、その中～下部では30°～40°程度とやや急傾斜となる)。	同上.同上.	地すべり的には流れ盤的で、Eへ崩落。ゲーグルマップ空中写真と1mコンター図(コンターの乱れ)からの判読では、尾根部付近に滑落崖、斜面上に岩盤すべり移動体などが存在することが分かる。

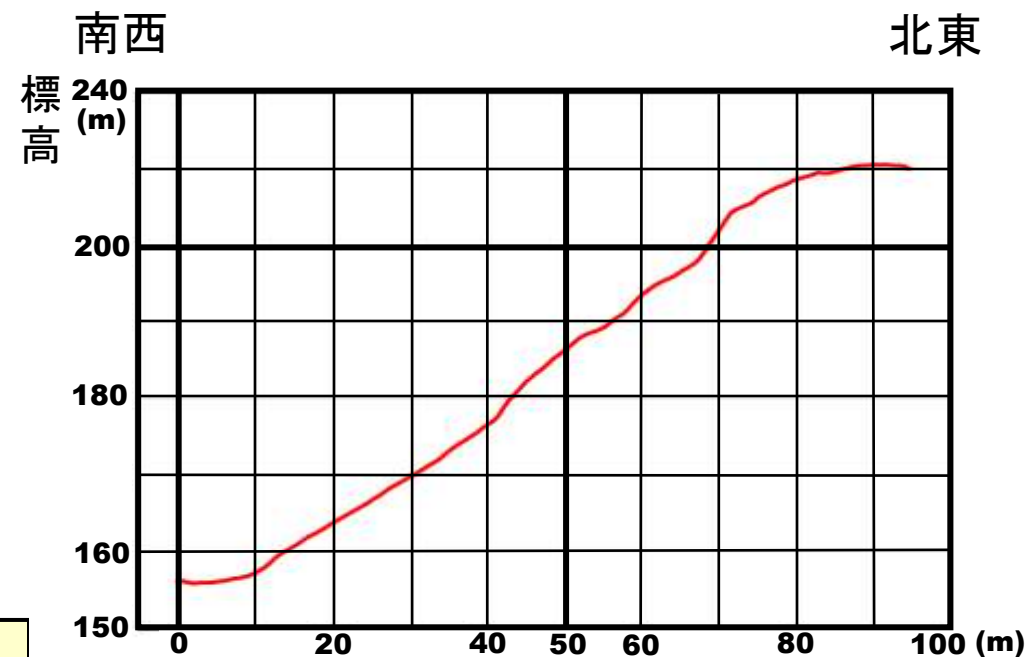
図5 断面1

★崩壊の状況: 地すべり的にはやや受け盤的で、W～SWへ崩落。

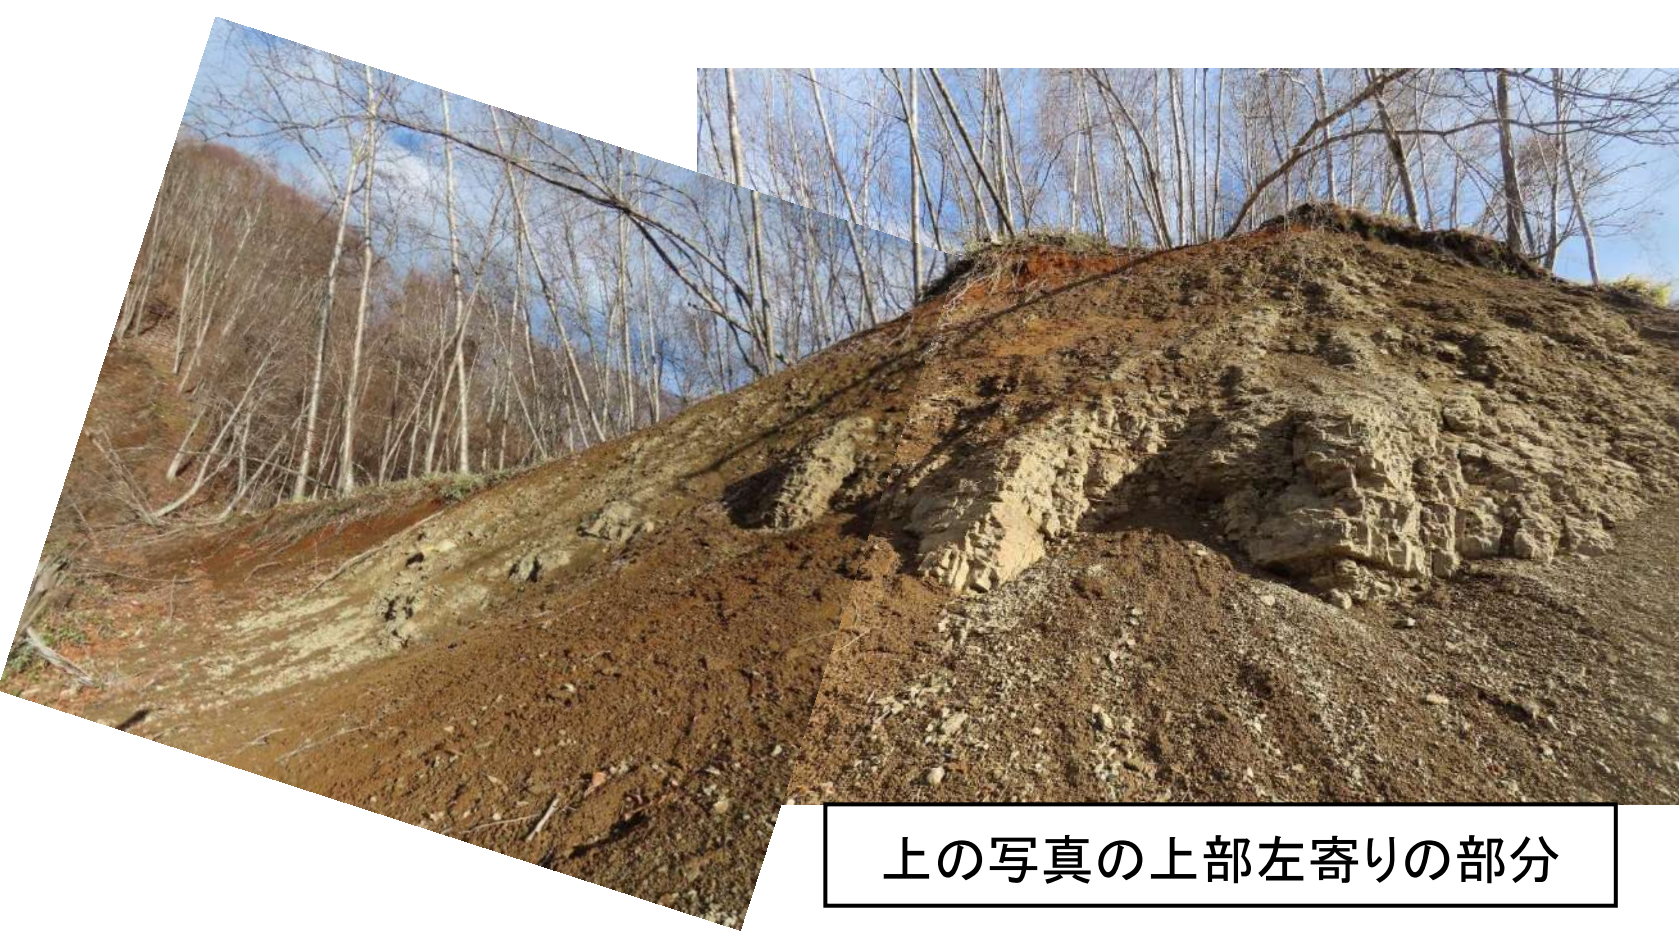
**図7 Hr-RC23崩壊地の  
写真集1(正面から撮影)  
(2020.11.29)**

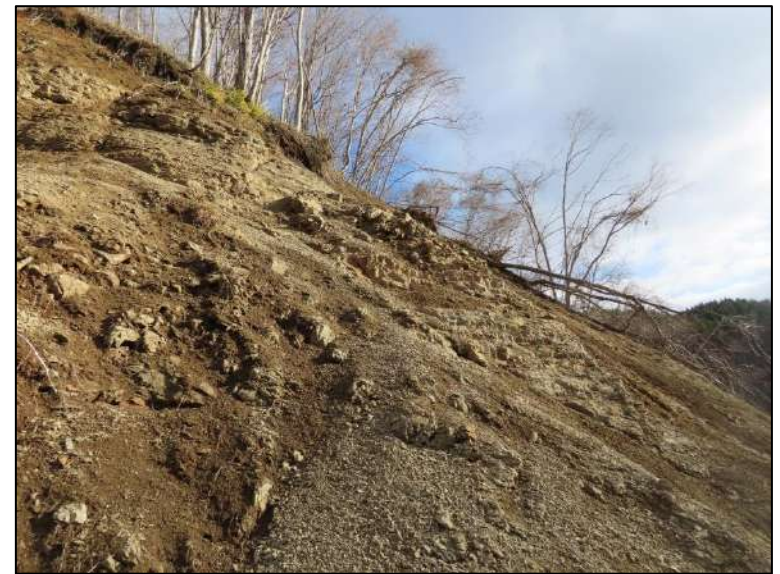
上の写真の上部左寄りの部分

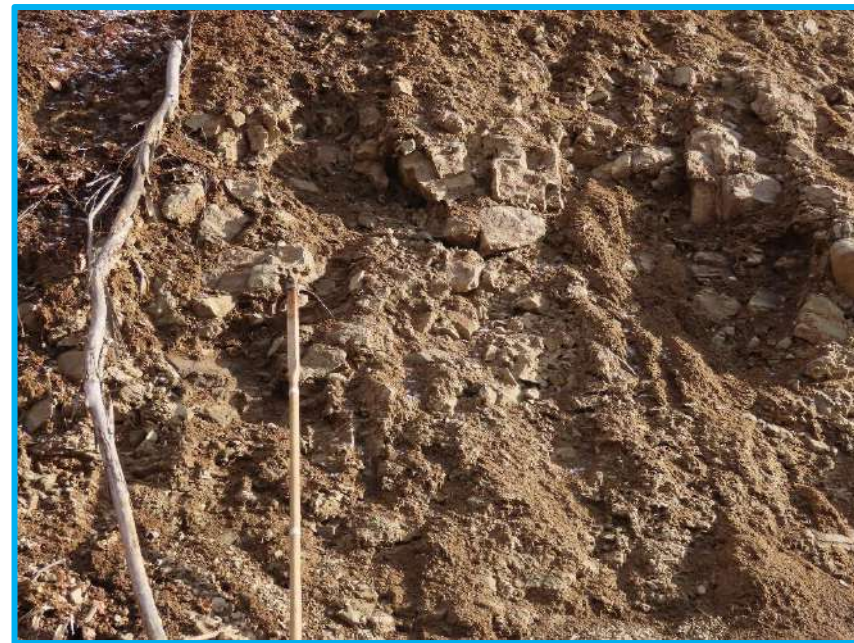
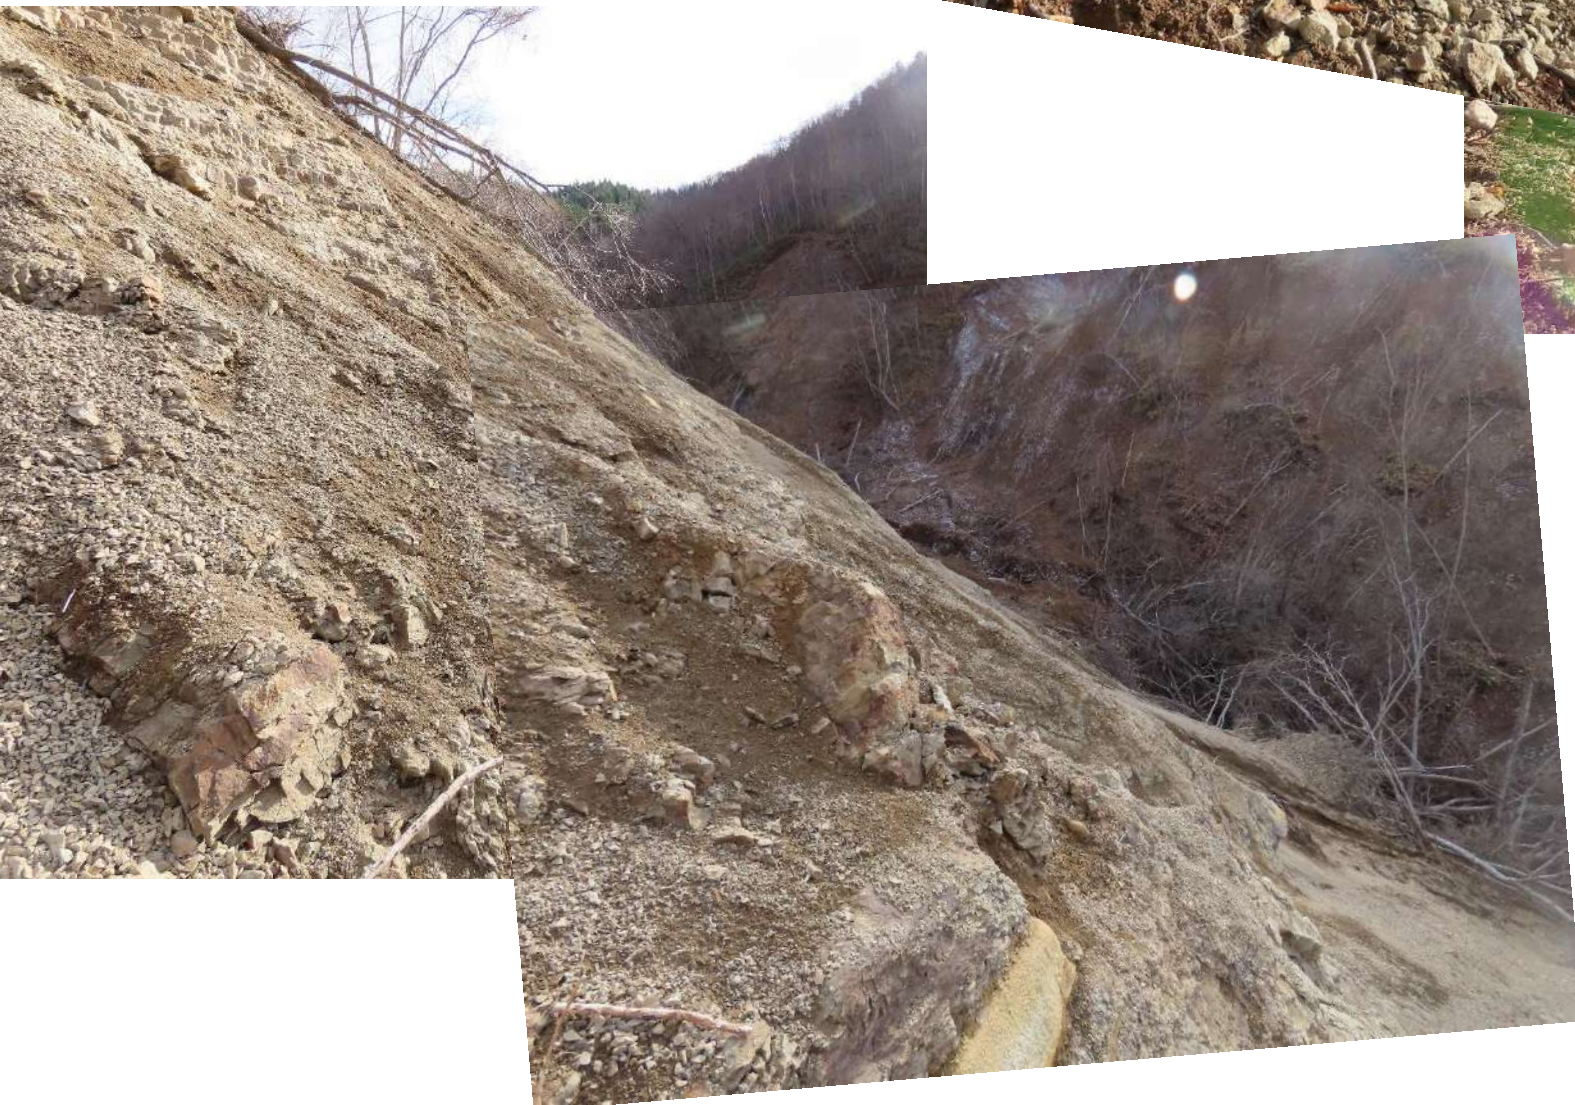
**図8 Hr-RC23崩壊地の写真集2(北西側から側面を撮影)**  
**(2020.11.29)**

層理測定:**N44° E·7° SE、**  
**N83° E·19° S。**

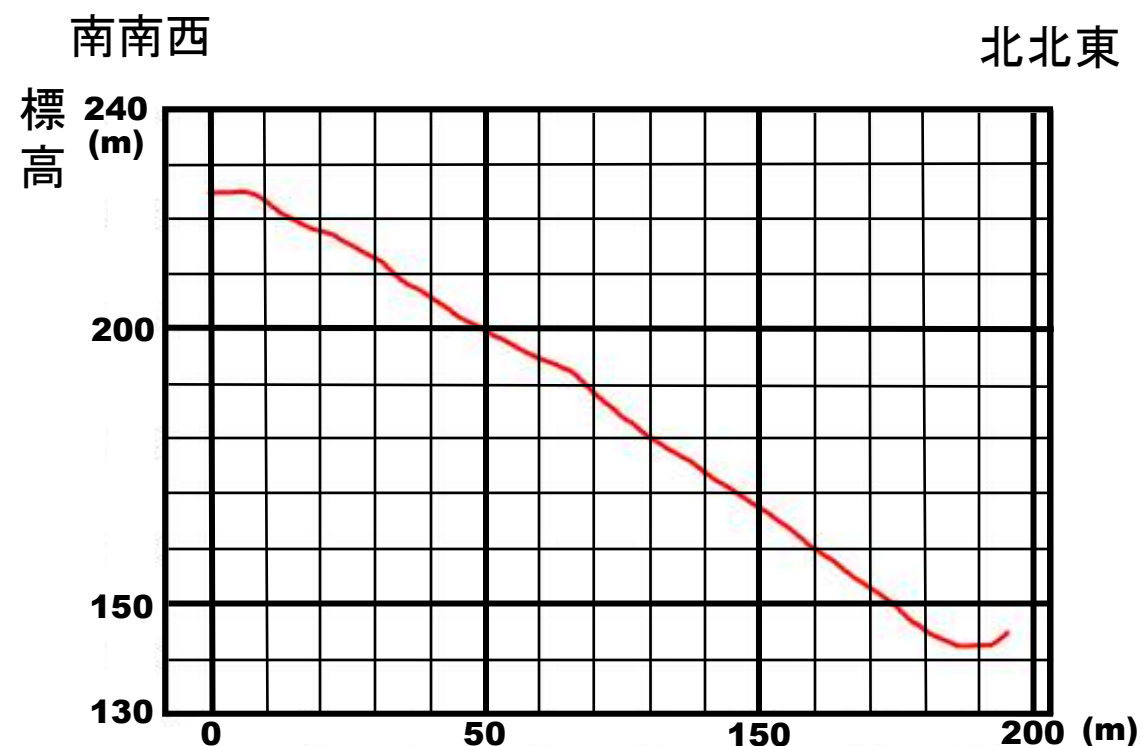
★崩壊の状況：地すべり的には流れ盤的で、ESE $\sim$ SEへ崩落。

図9 Hr-RC24の空中写真(グーグルマップ；2018年9月地震直後撮影)

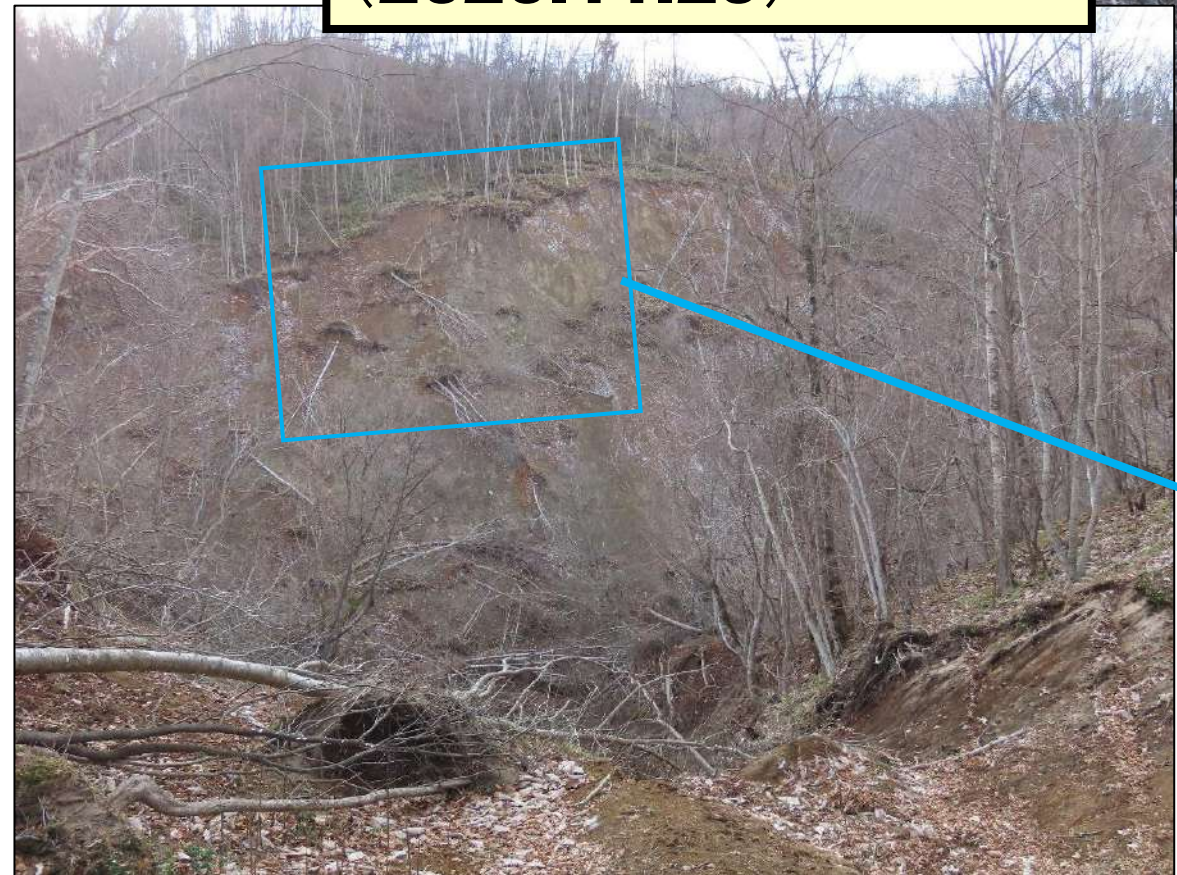
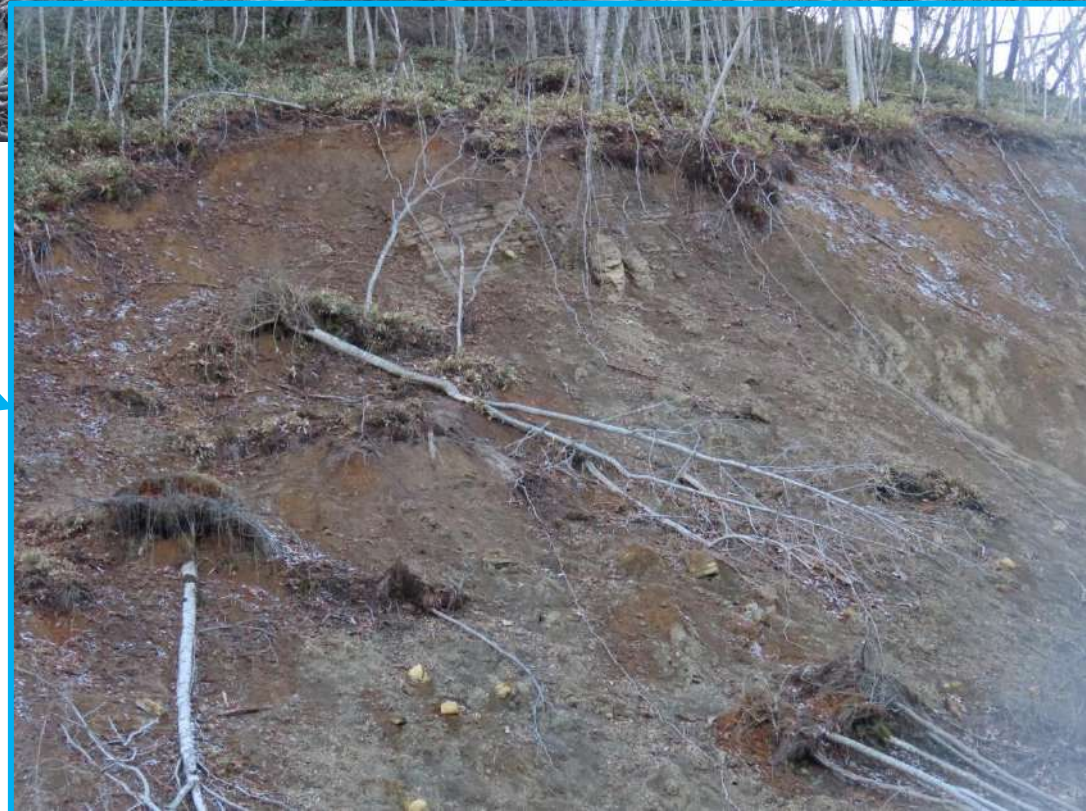
**図11 Hr-RC24崩壊地  
の写真集(正面から撮影)  
(2020.11.29)**

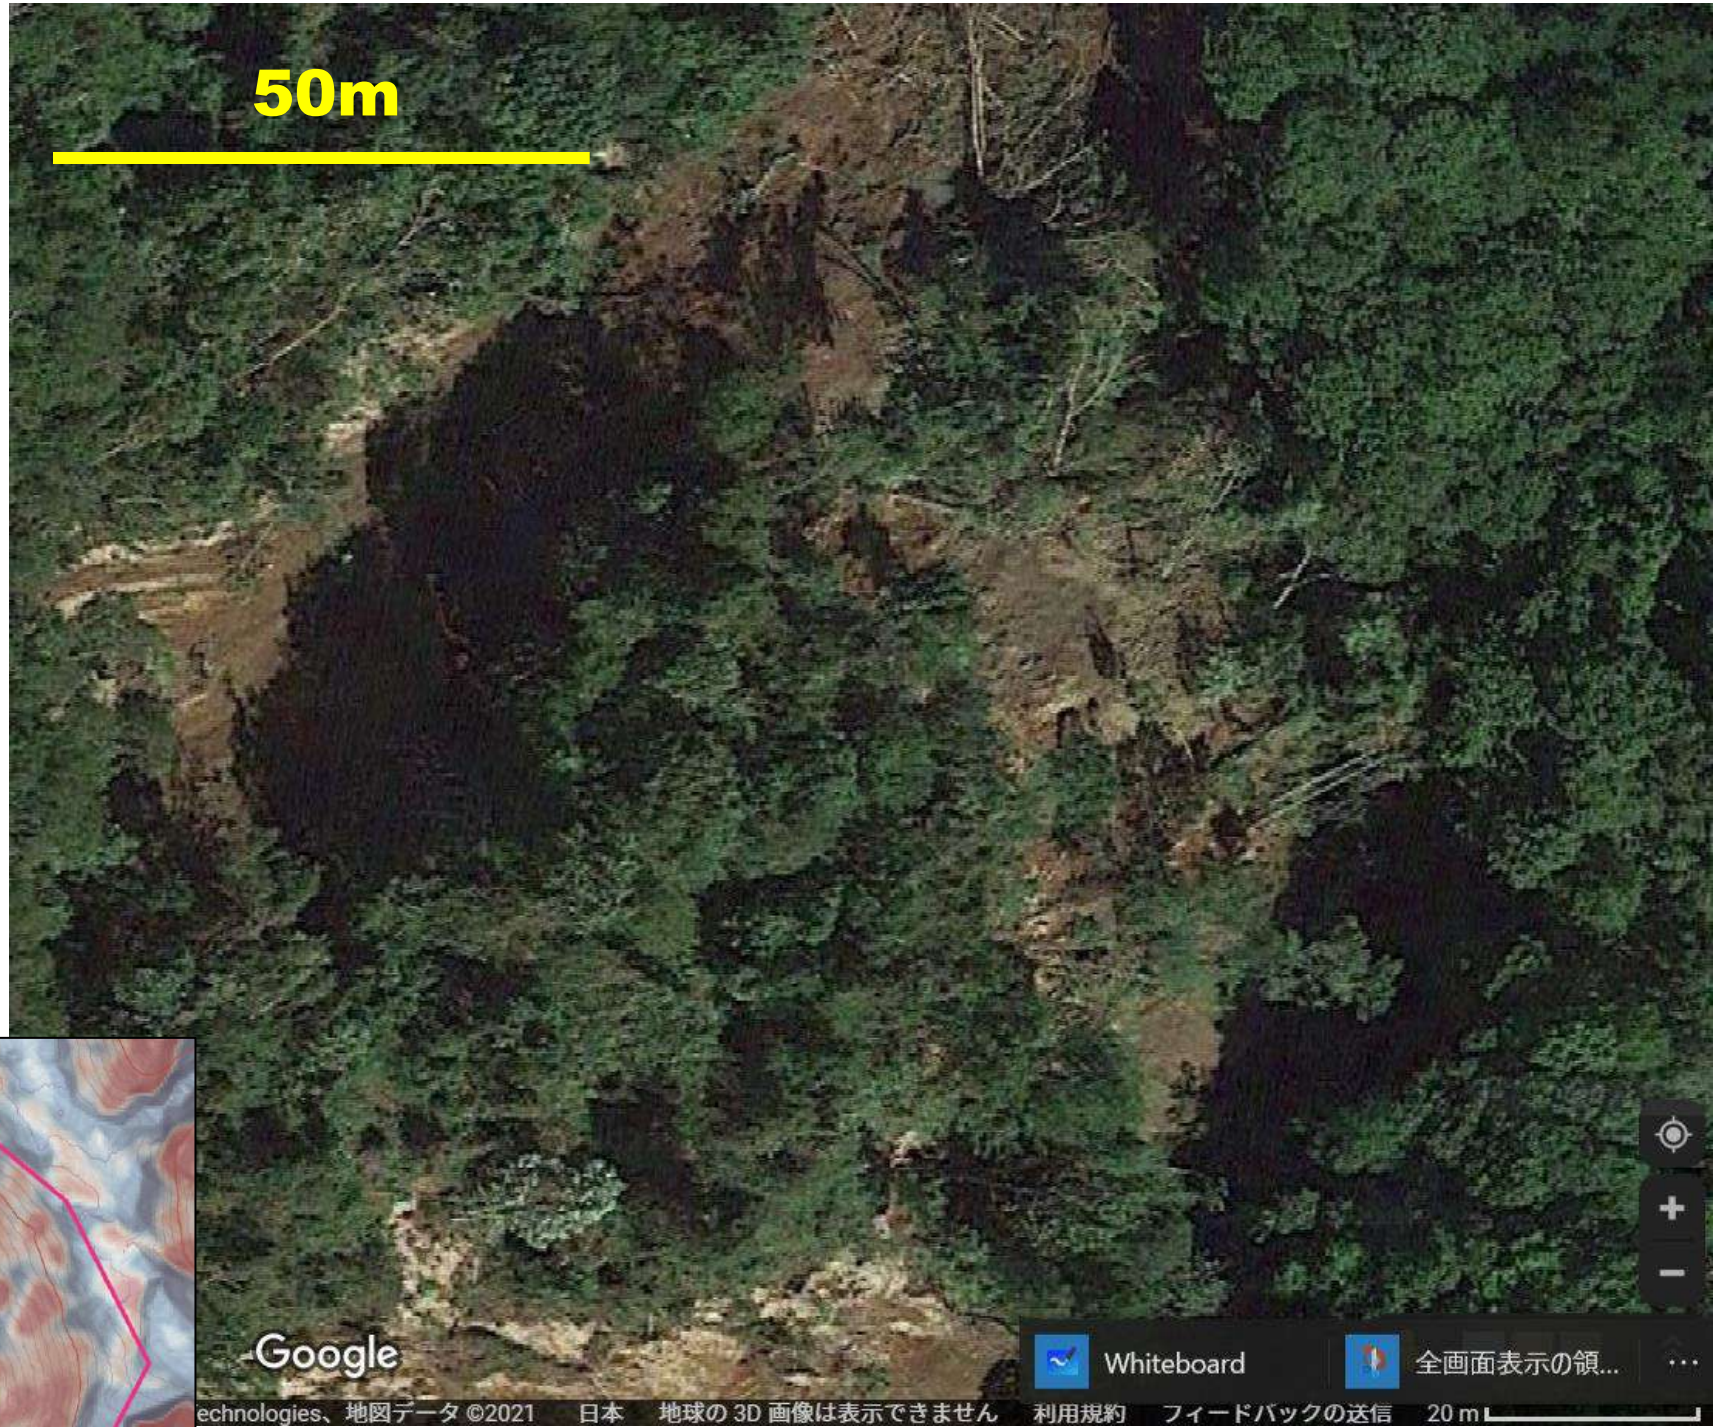
図11 Hr-RC26崩壊地のCS立体図
