# 胆振東部地震における岩盤崩壊

## 「幌内地域およびシュルク沢・オッココ沢・東和川上流域の岩盤崩壊」

報告2021年10月26日(火)

岡 孝雄<sup>1)2)</sup>・関根達夫<sup>1)</sup>  
(1:NPO北海道地質学総合研究センターシニア研究員・2:(株)北海道技術コンサルタント技術顧問)

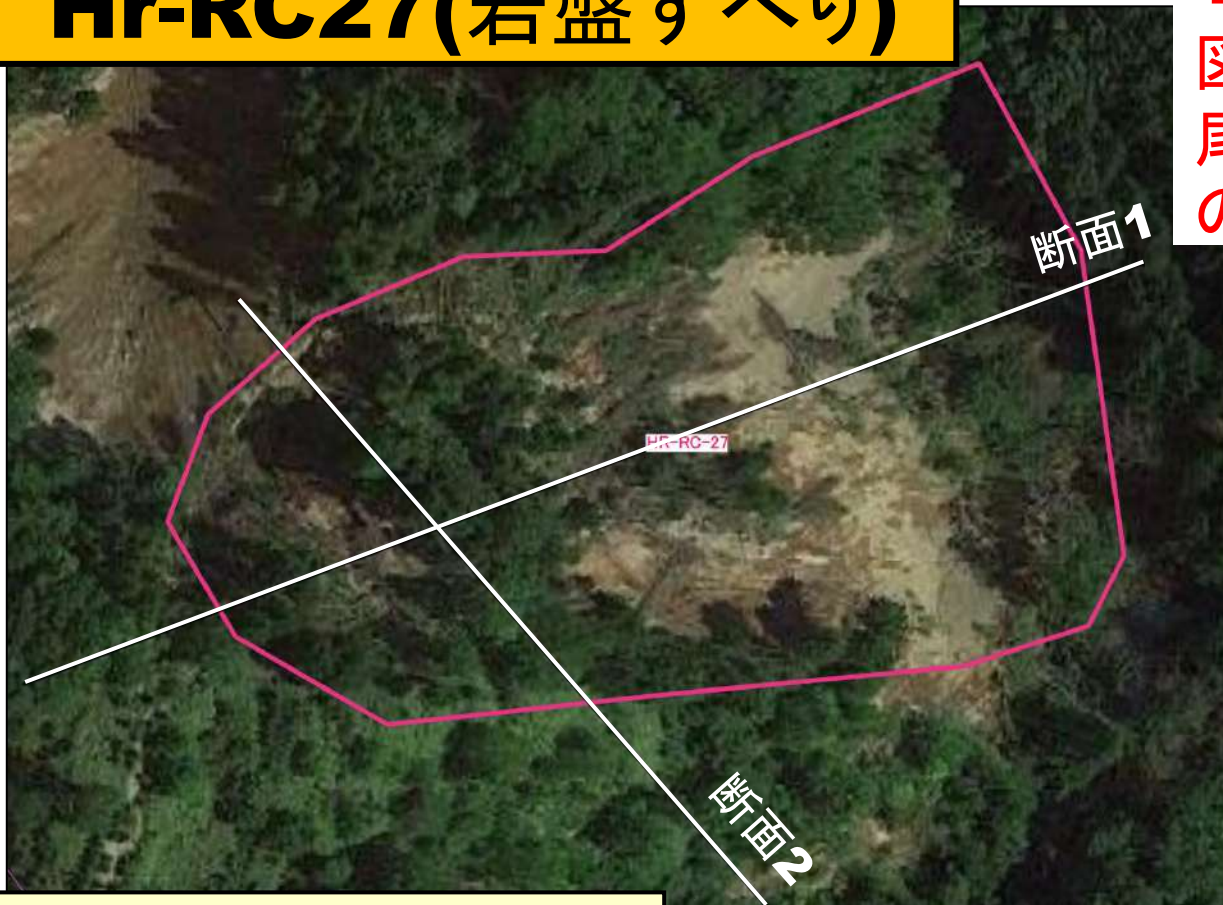
図2 Hr-RC27崩壊地付近の空中写真(2020年秋季撮影グーグルマップ)

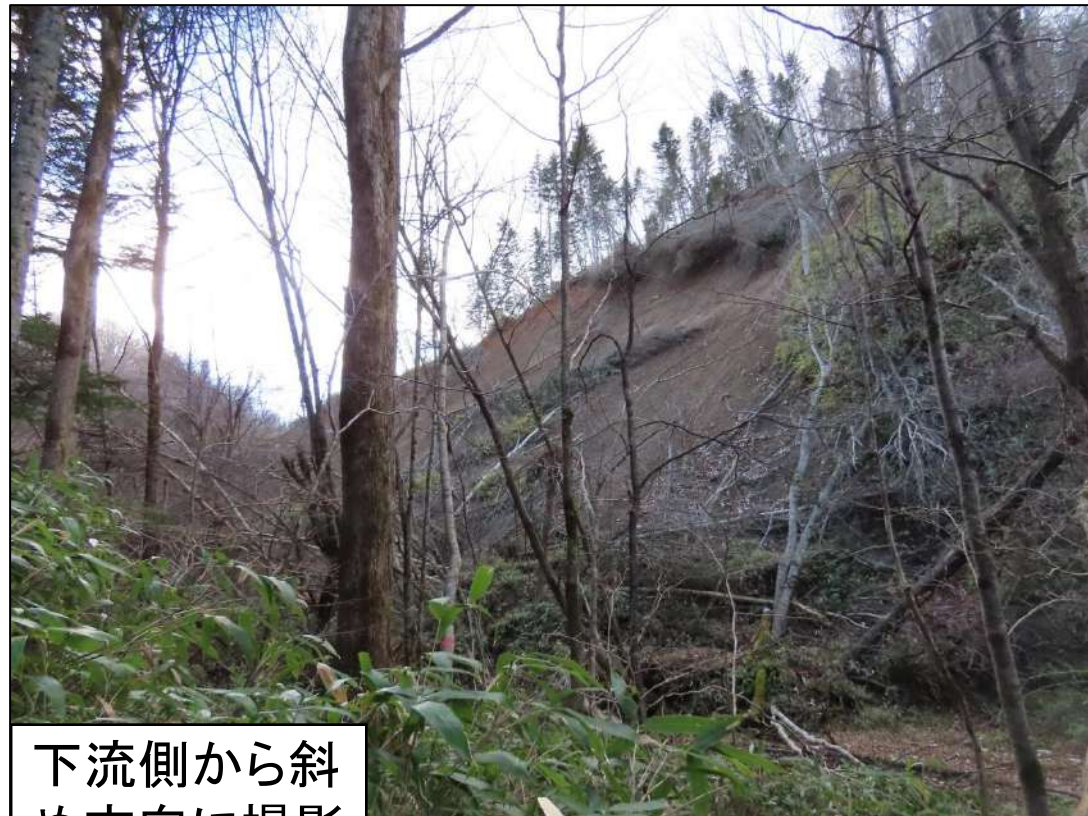
**図6 Hr-RC27崩壊地の  
写真集1(2020.11.29)**

下流側から斜  
め方向に撮影

沢上流側に堰き  
止め水域発生

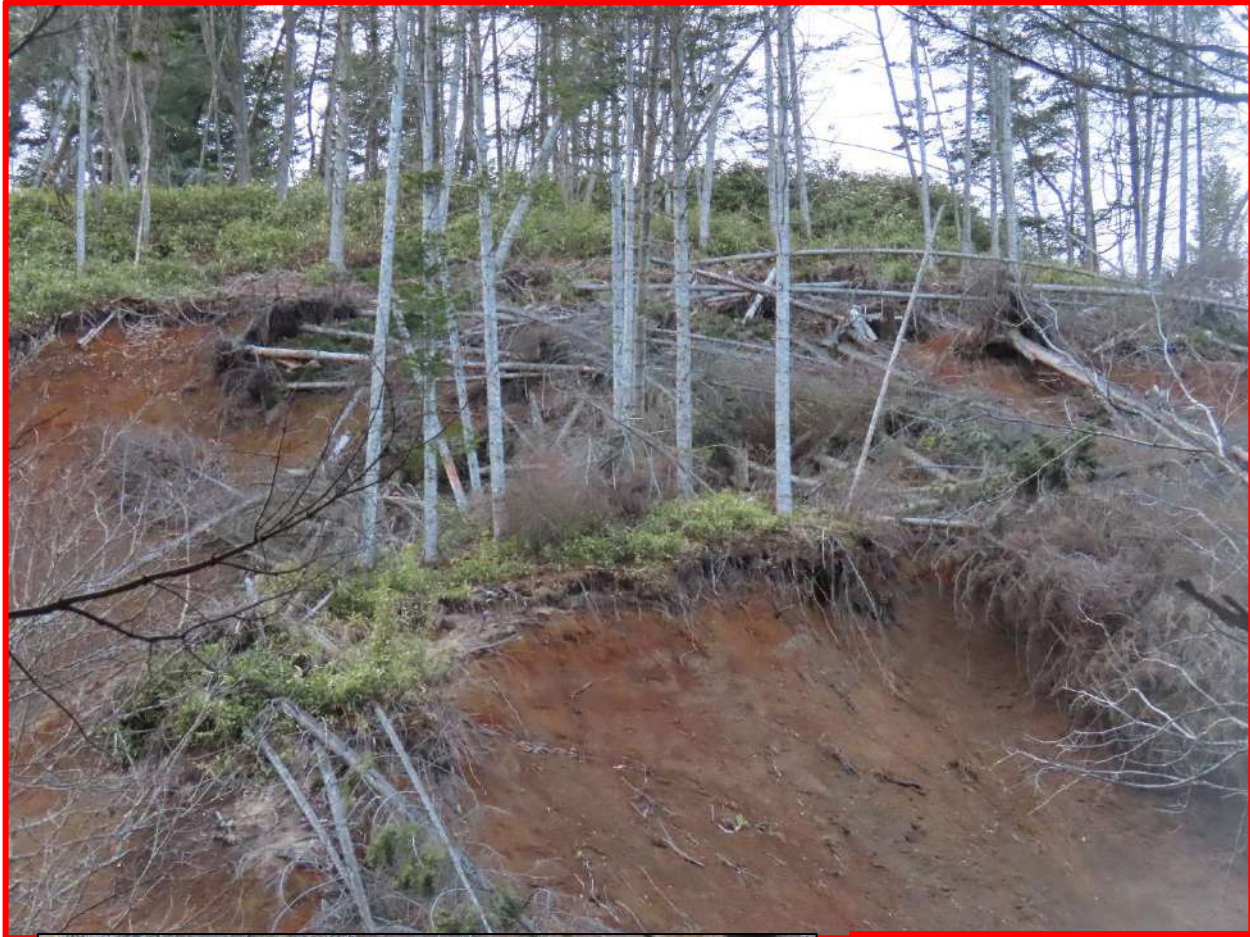
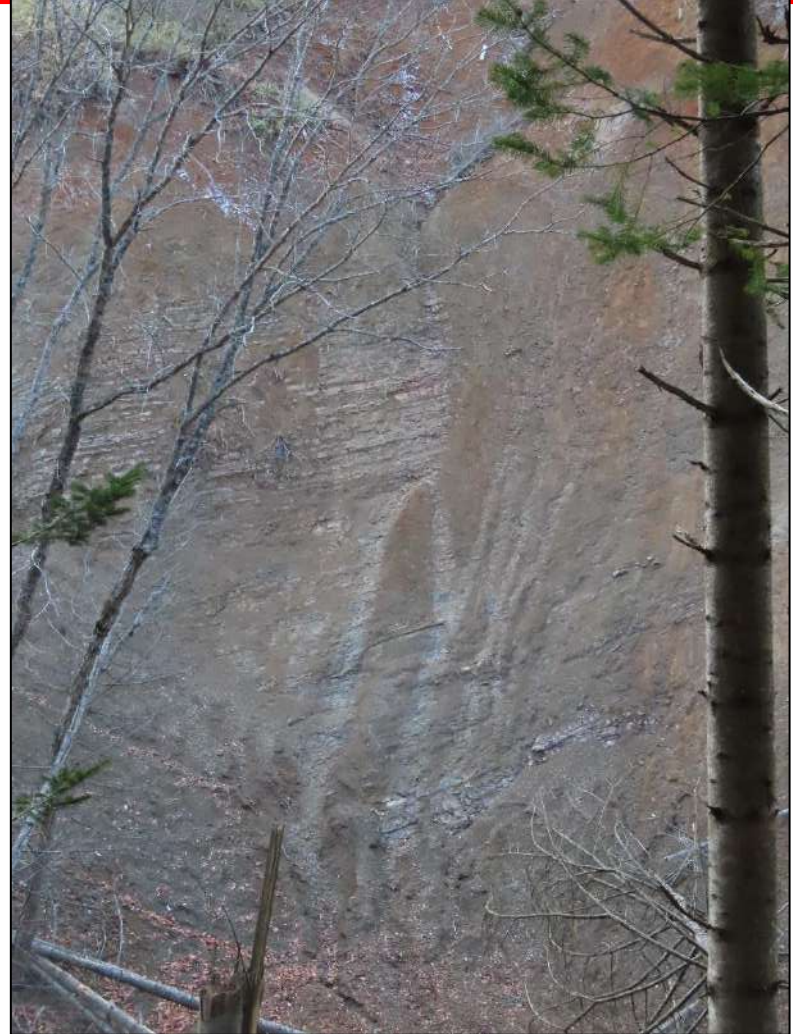
図7 Hr-RC27崩壊地の  
写真集2(2020.11.29)

前ページ3の  
移動体部分
