# 胆振東部地震における岩盤崩壊

# 「幌内地域およびシュルク沢・オッココ沢・東和川上流域の岩盤崩壊」

報告2021年10月26日(火)

**岡 孝雄<sup>1)2)</sup>・関根達夫<sup>1)</sup>**  
(1:NPO北海道地質学総合研究センターシニア研究員・2:(株)北海道技術コンサルタント技術顧問)

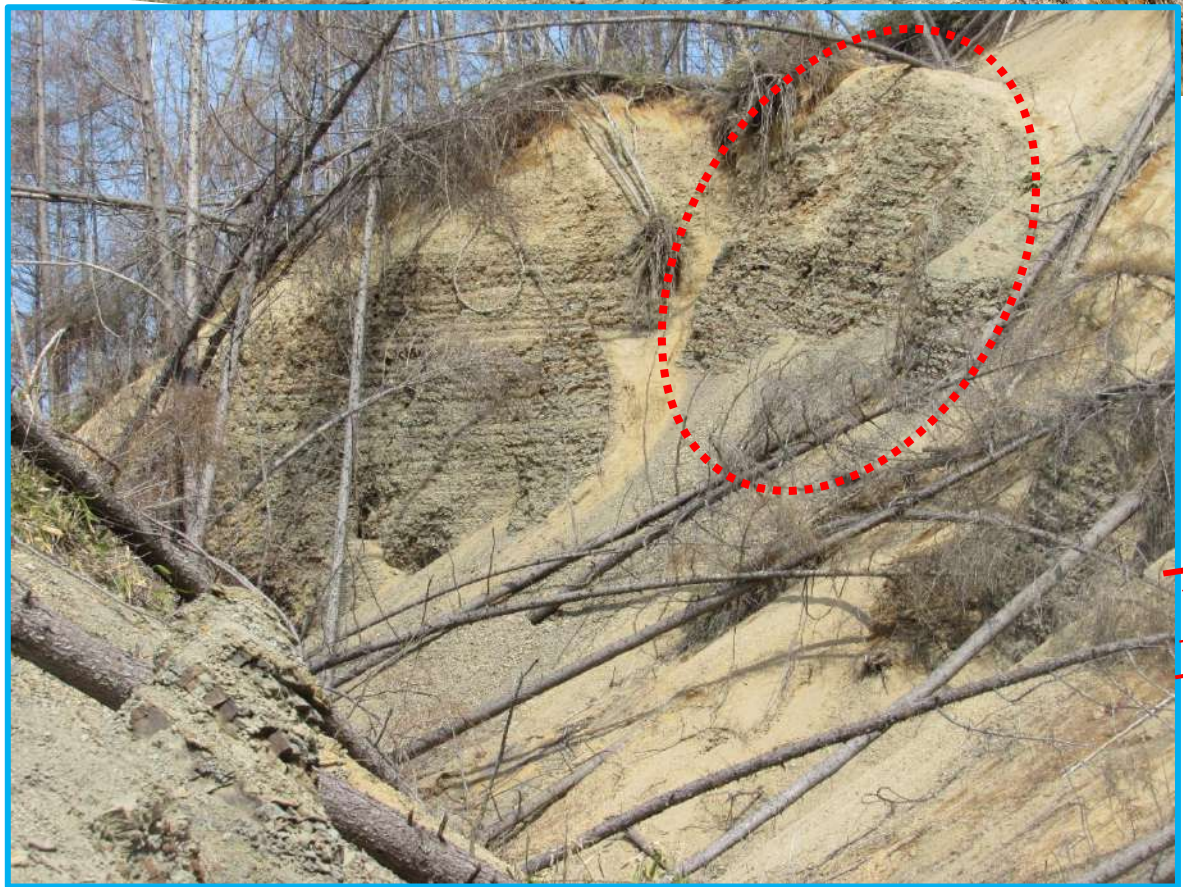
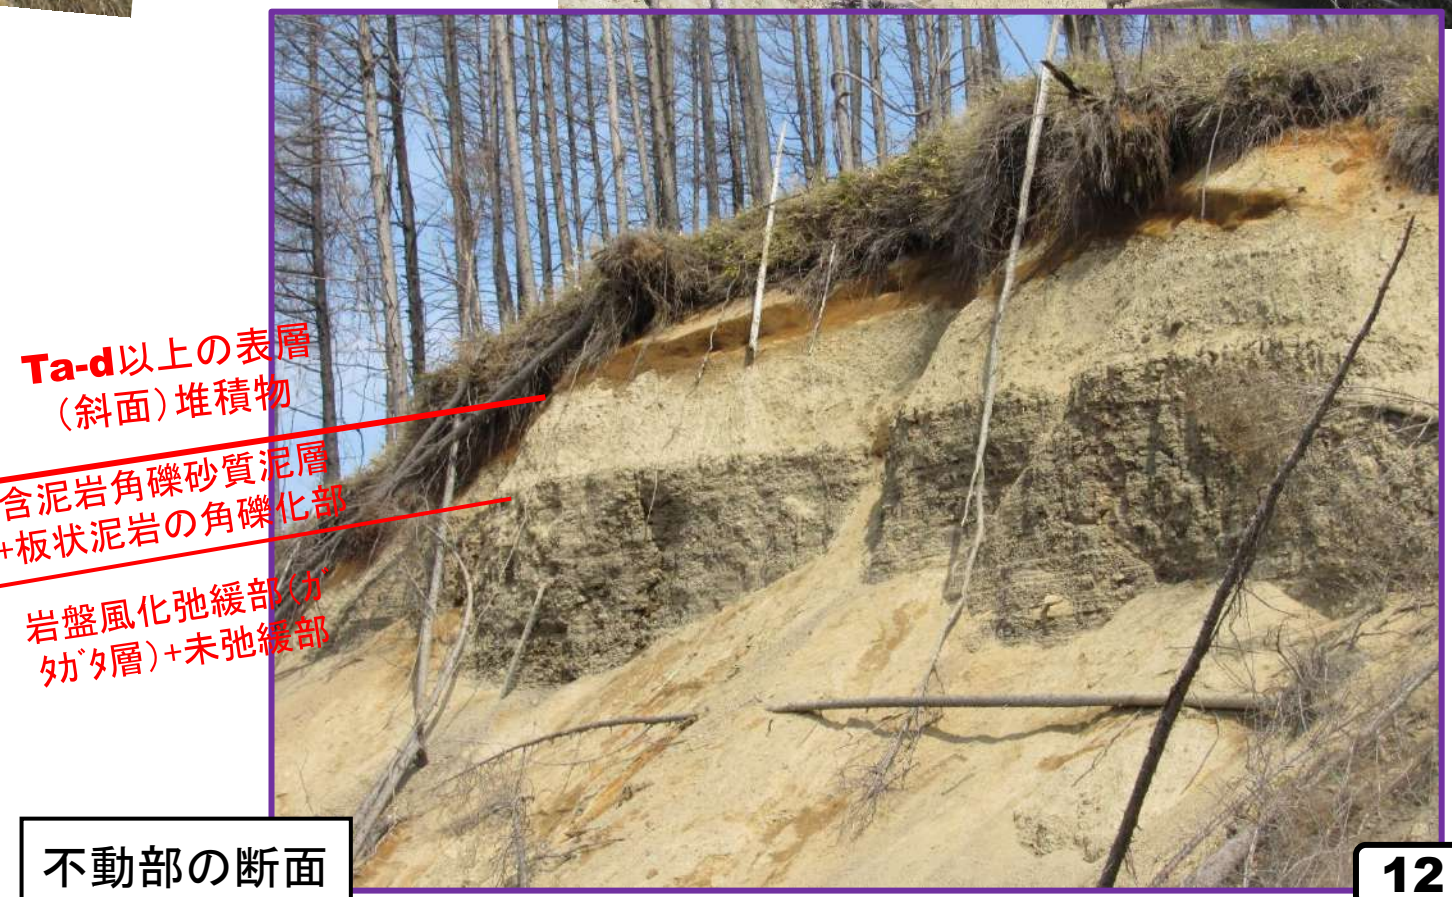
図9 開溝部の写真集  
1(南南西側から撮影)

不動部の前面で岩盤の小すべり  
不動部

不動部の前面で岩盤の小すべり

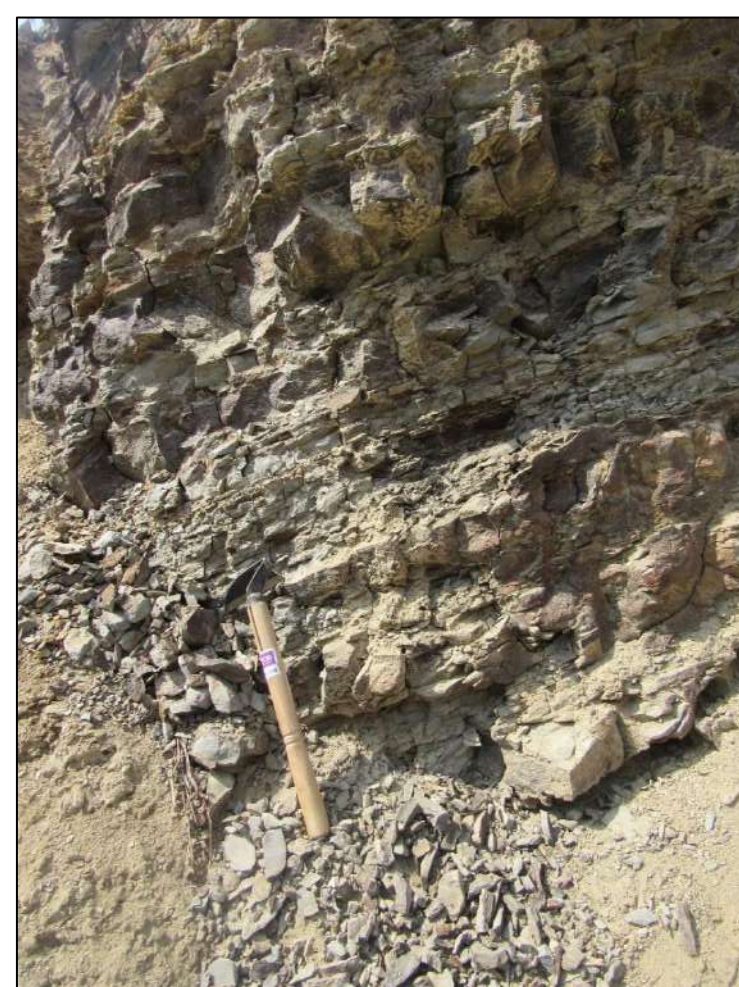
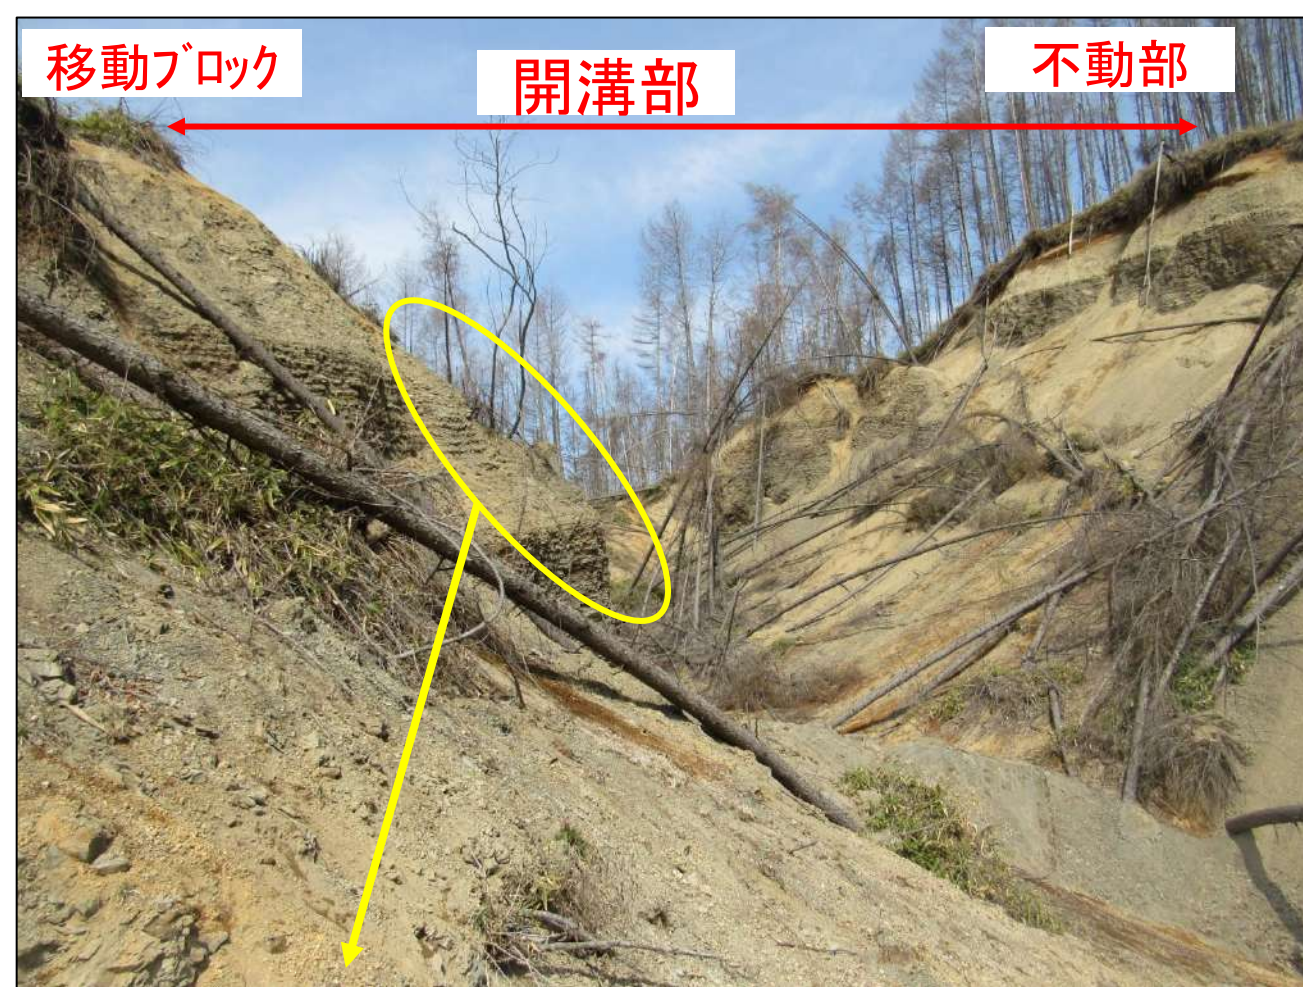
図10 開溝部の  
写真集2(南南西  
側から撮影)

不動部の断面

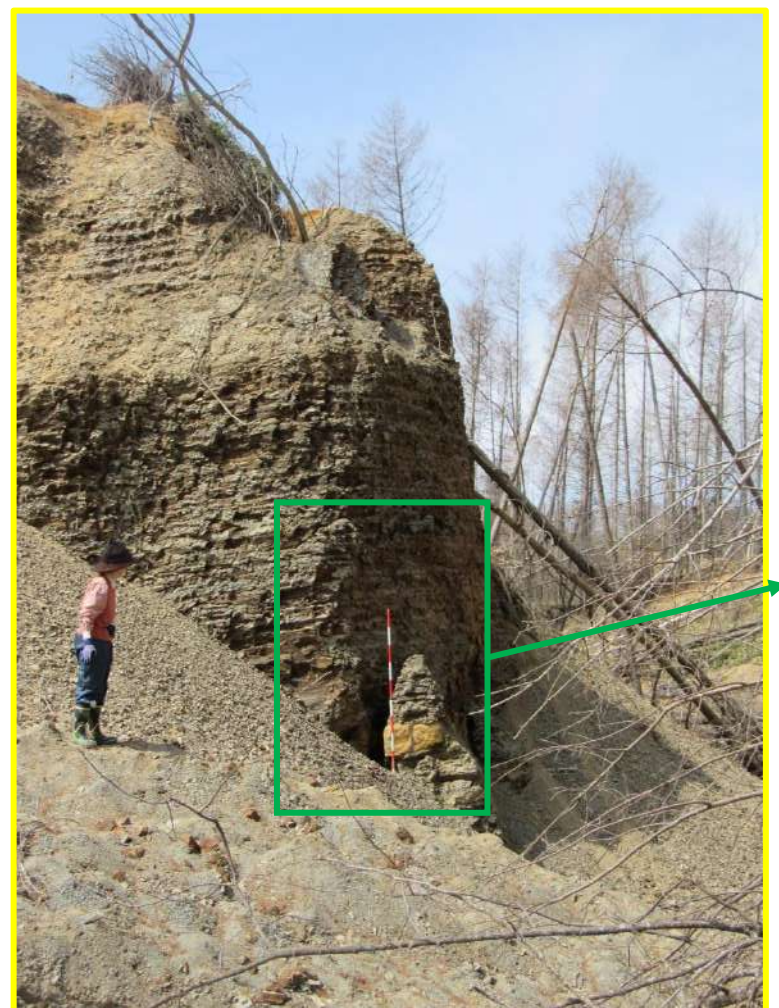
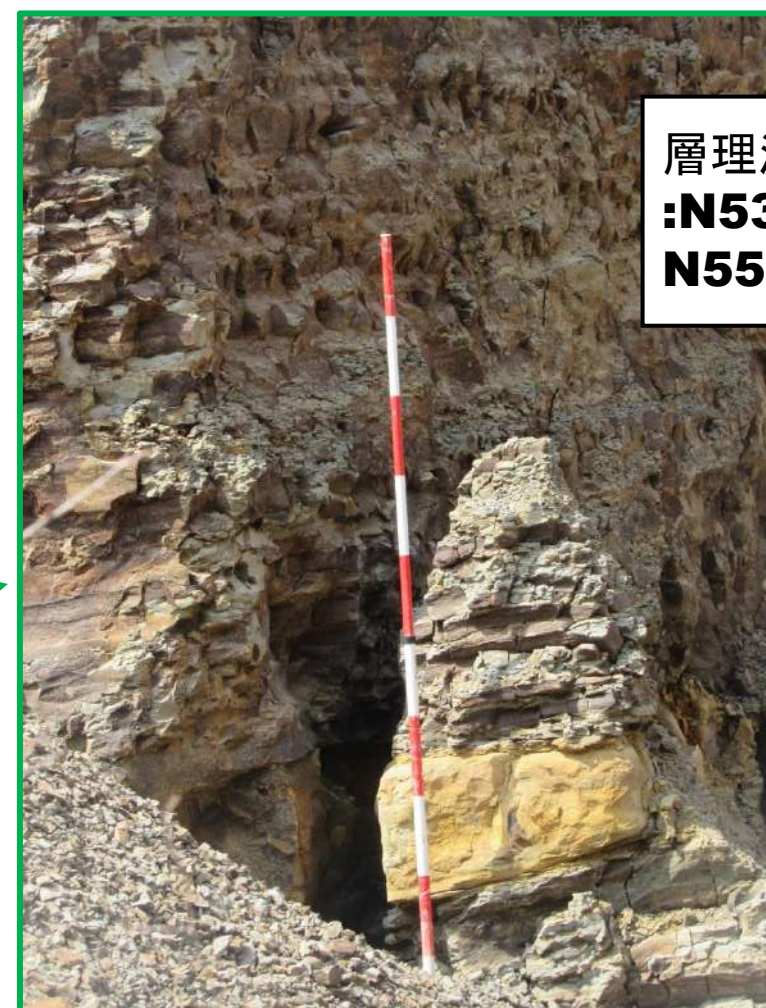
層理測定(移動ブロック)1:  
**N74° W-10° SSW、**  
**N64° E-12° SE、**  
**N41° E-28° SE、**  
**N64° E-18° SE。**

層理測定(移動ブロック)2:  
**:N53° E-30° SE、**  
**N55° E-27° SE。**

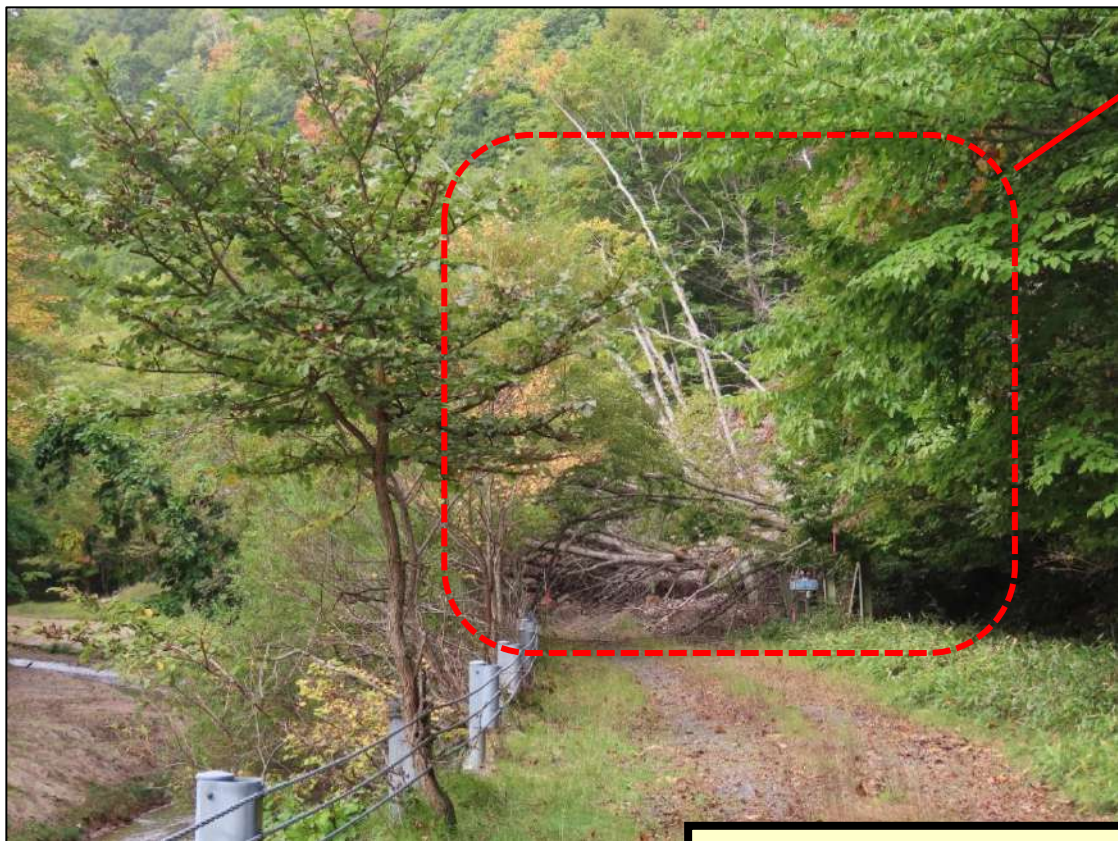
道路に滑り出し・閉鎖(下流、東南東から側面を撮影)

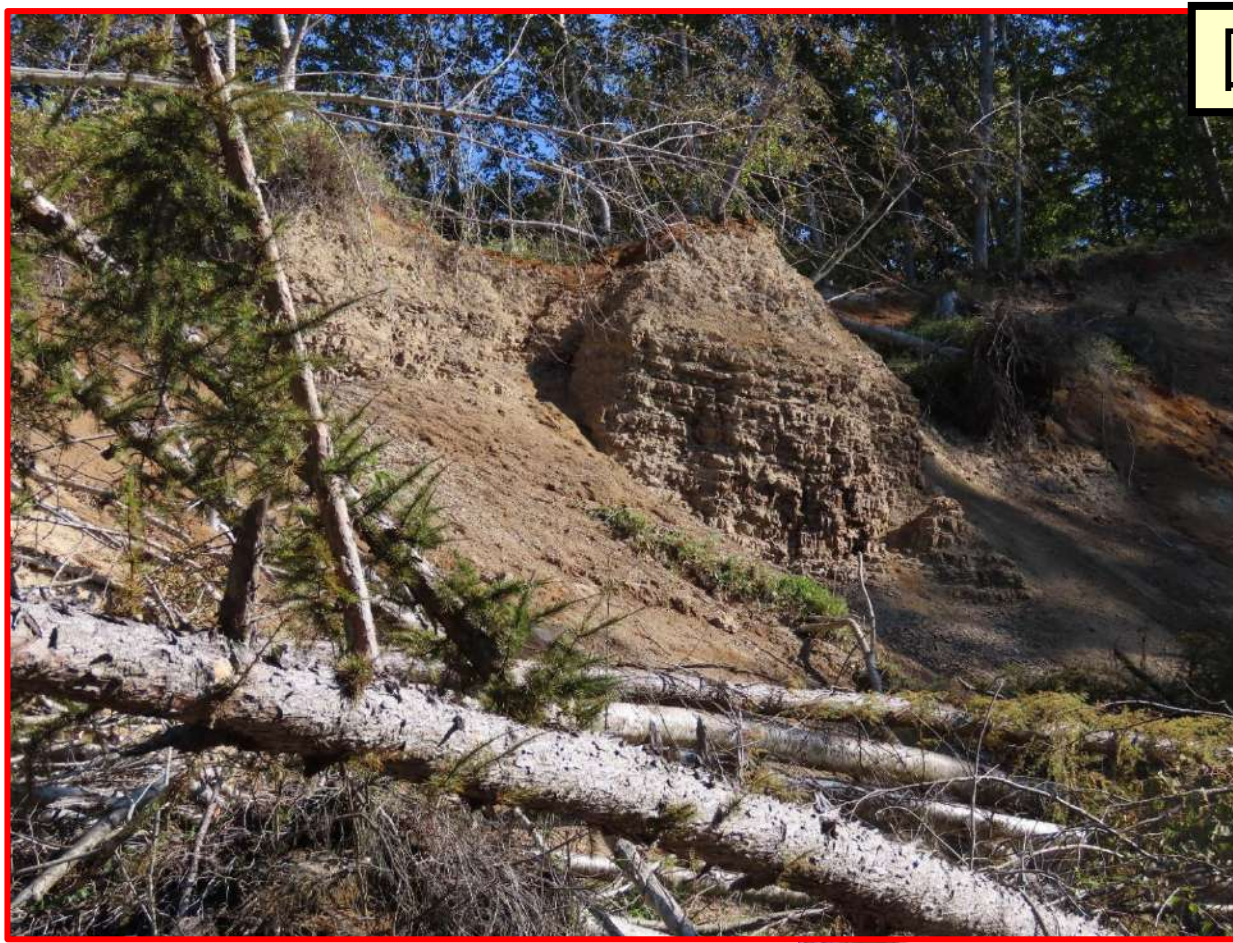
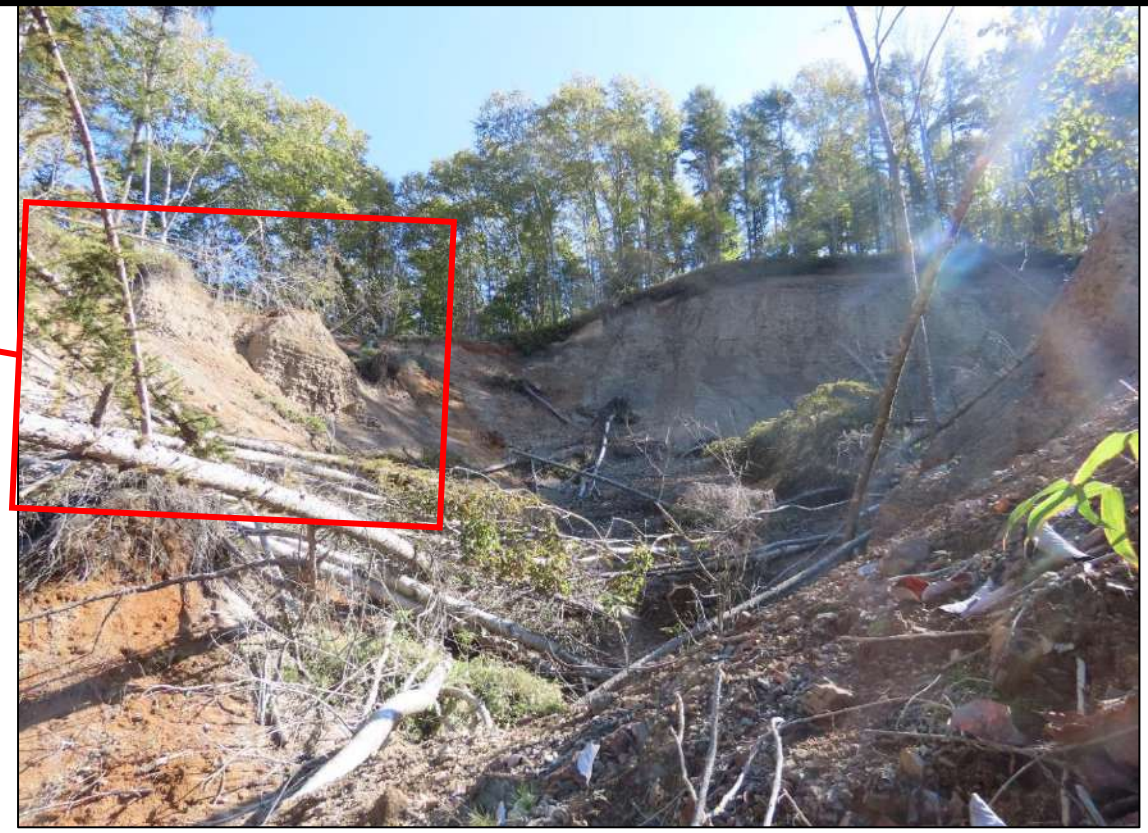
図7 崩壊地写真集1(2020. 10.11撮影)

崩壊・すべり  
範囲の北東角

崩壊斜面頂部の急崖(滑落崖)

移動した岩盤ブロック

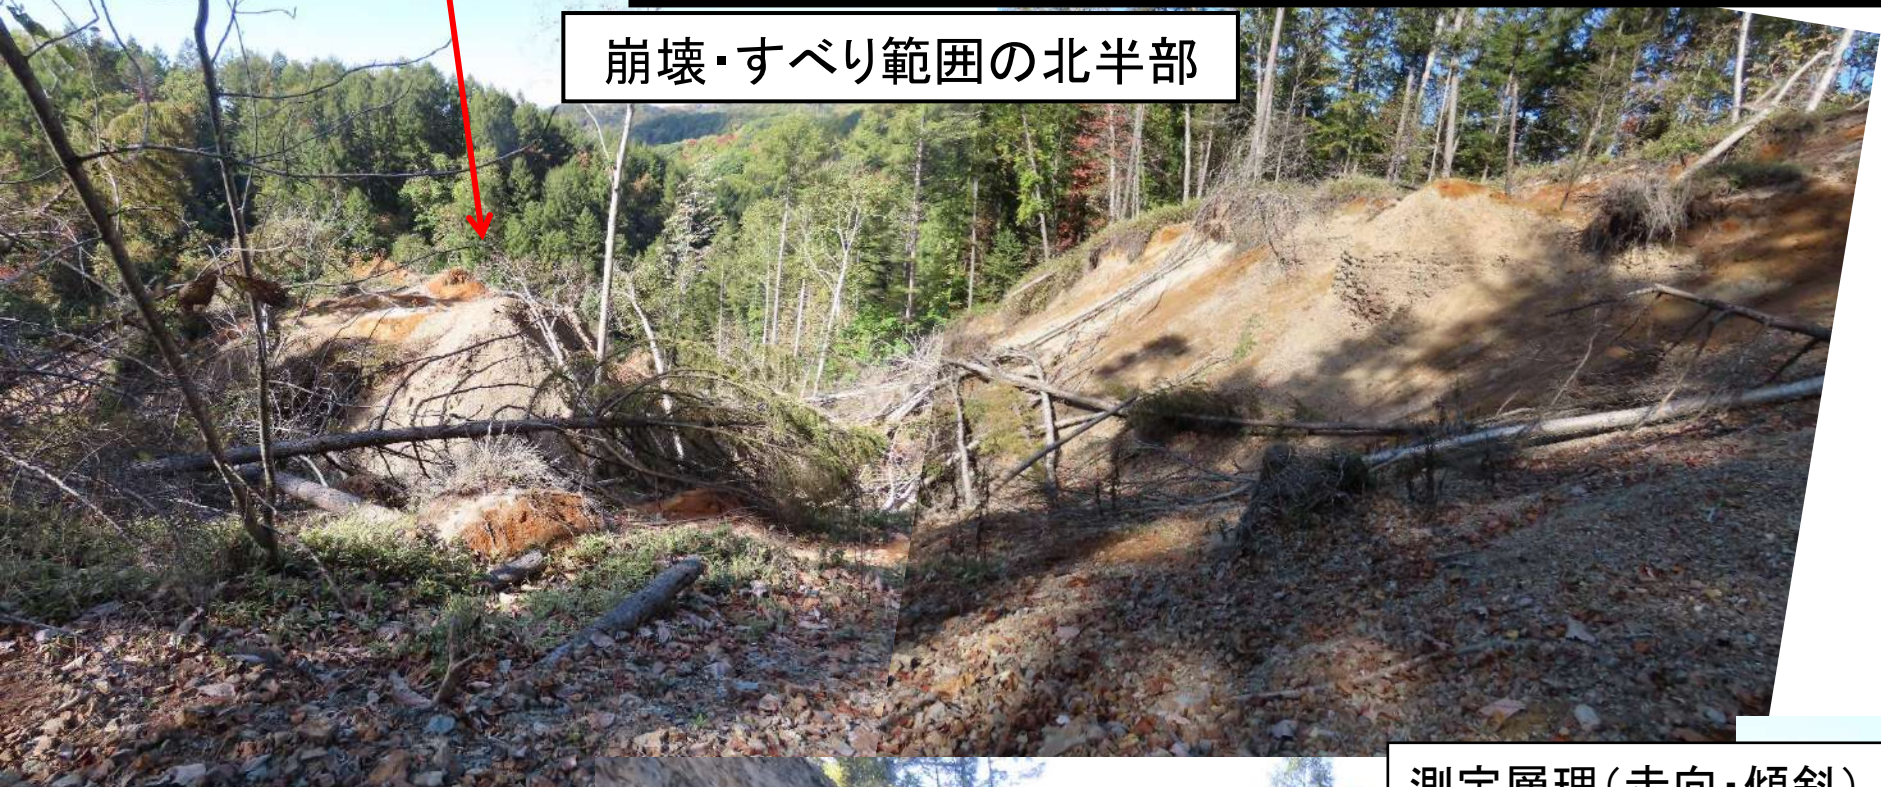
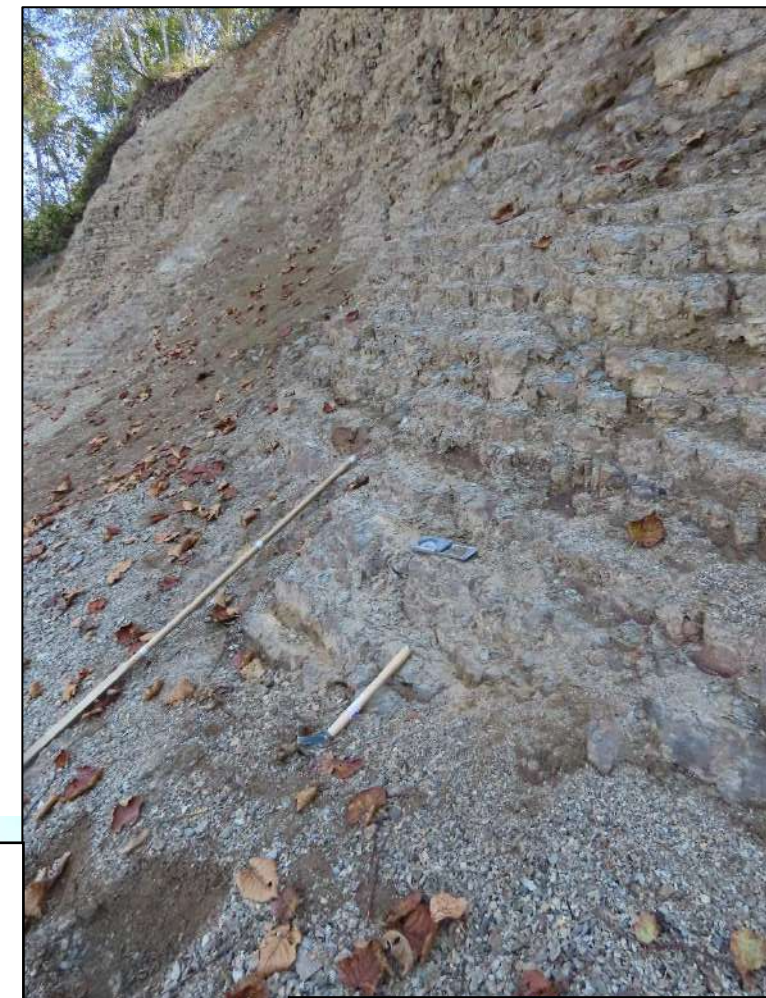
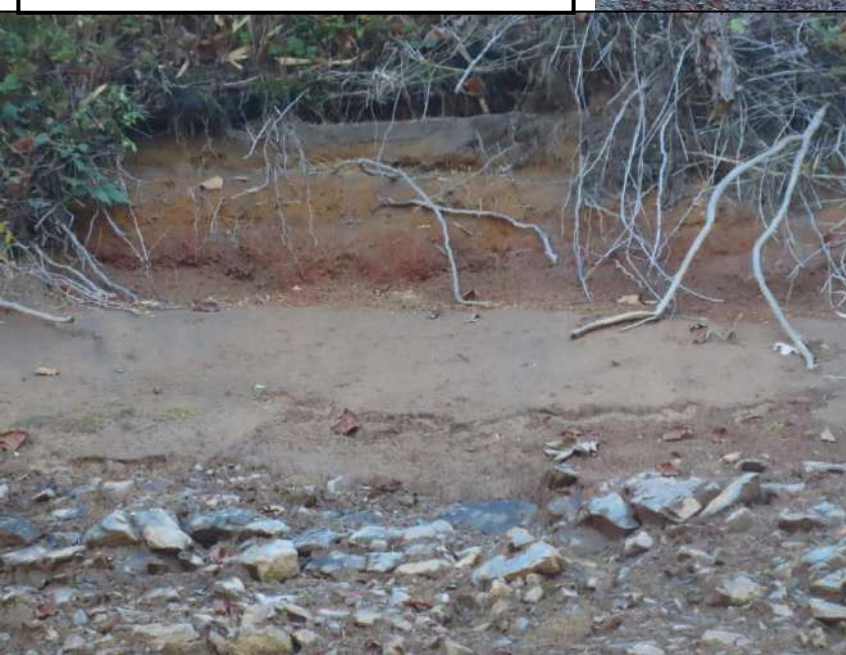
# 図8 崩壊地写真集2(2020. 10.11撮影)

崩壊・すべり範囲の北半部

測定層理(走向・傾斜)  
**N18° W・12° WSW**  
**N7° W・13° W**

急崖部で層理測定

崩壊斜面頂部の斜面堆積物(層厚2~3m; 下位より泥岩角礫層→含泥岩角礫砂質泥層→降下軽石層Ta-dとそれに続くロームや降下軽石層)

左: 南西方向に向かう頂部の急崖(滑落崖)  
右: 下方斜面(崩壊岩盤・土砂の押し出し域—堆積域—)

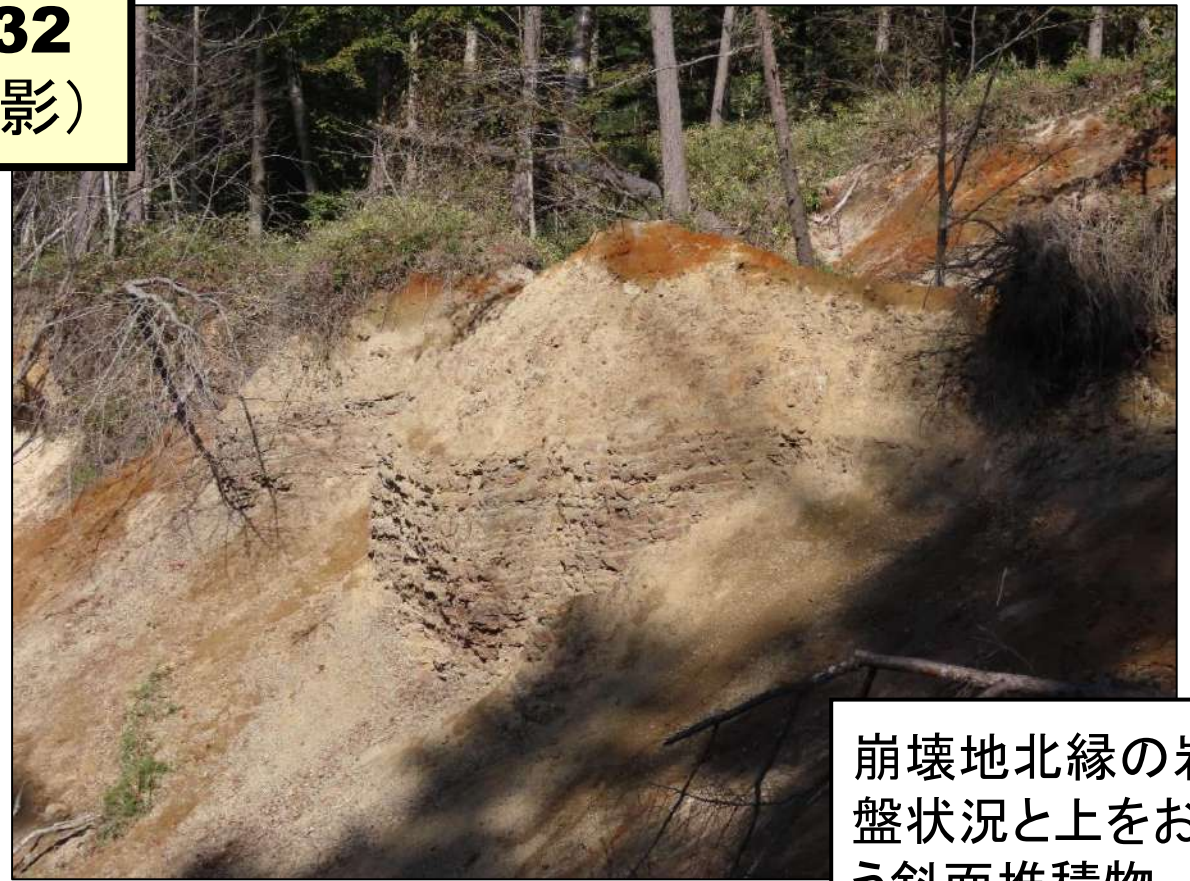
図9 崩壊地写真32  
(2020. 10.11撮影)

移動ブロックの測定層理  
(走向・傾斜)  
**N12° W・16° WSW**

崩壊地北縁の岩盤状況と上をおおう斜面堆積物

崩壊地末端部(谷底)の状況

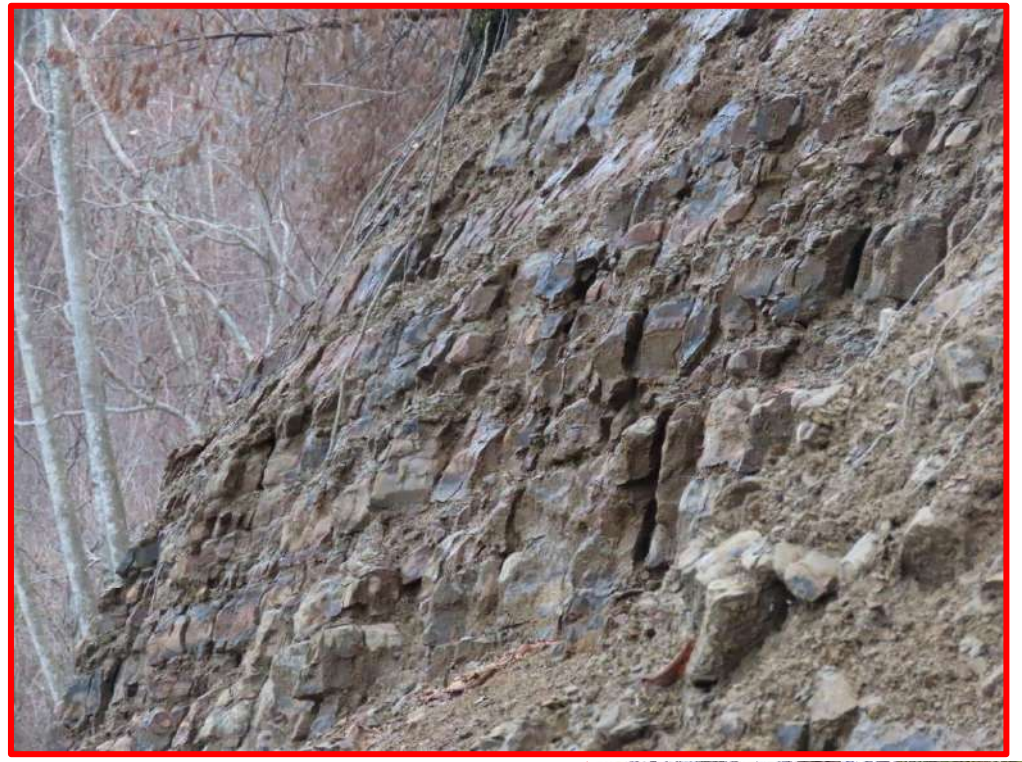
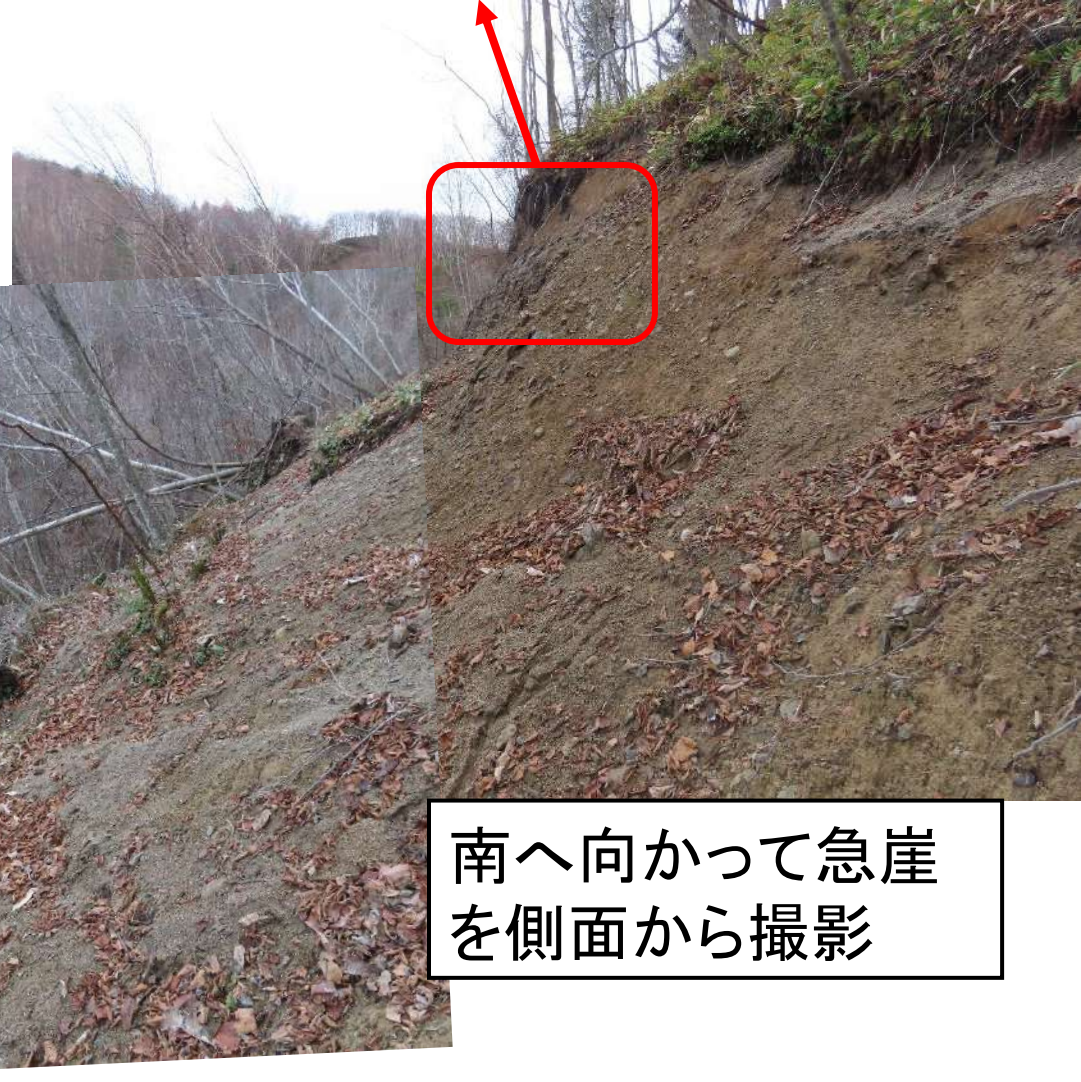
図6 斜面東端一谷側一の急崖部 (岩盤崩落)

北へ向かって急崖を側面から撮影

南へ向かって急崖を側面から撮影

東(谷側)へ緩傾斜で流れ盤

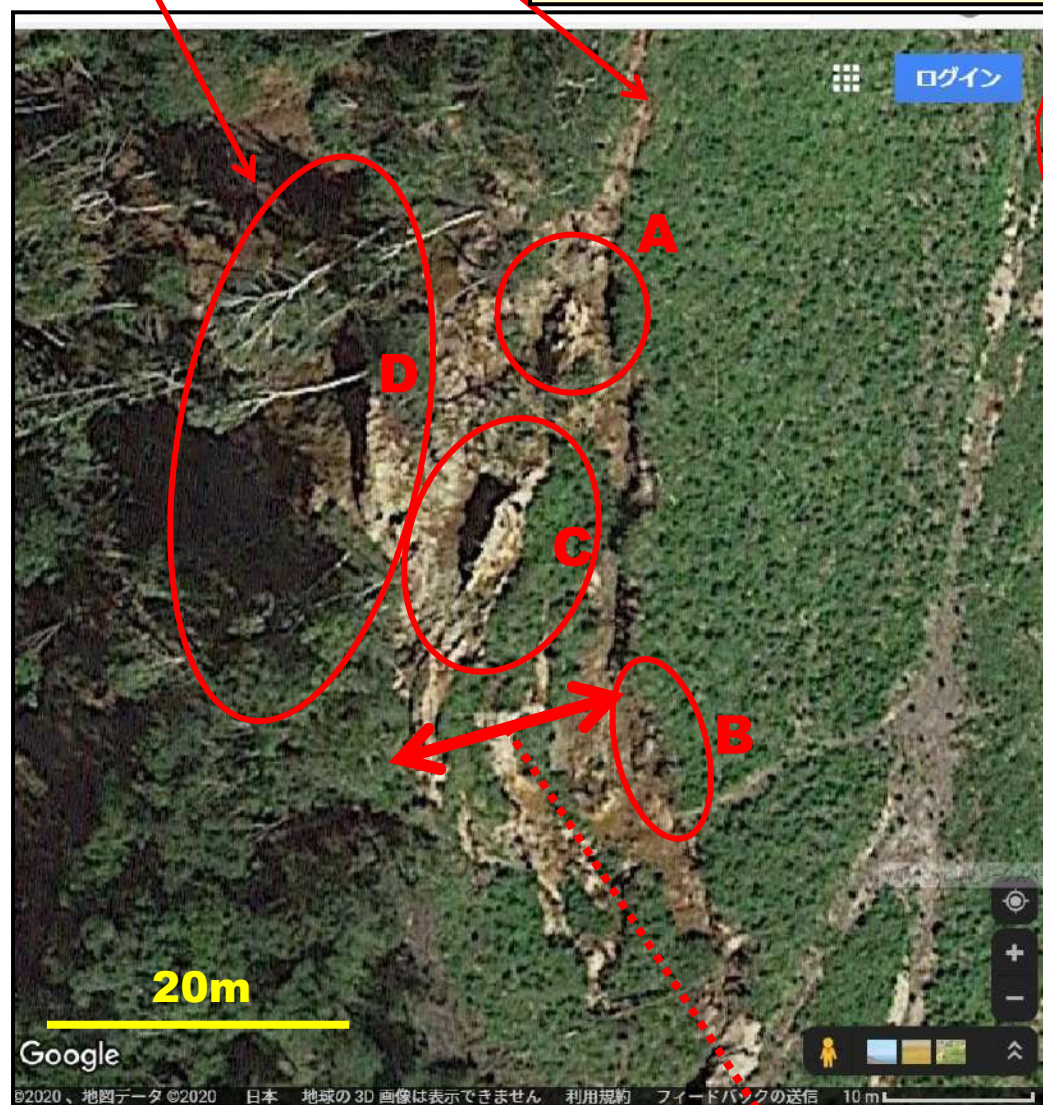
図5 Sk-RC7の空中写真  
(グーグルマップ; 2018年9月  
地震直後撮影)、左は主  
要部拡大図(箇所区分)。

- ★崩壊範囲平面積: **11,122km<sup>2</sup>**
- ★崩壊タイプ: 岩盤すべり
- ★シルク沢最奥部の南へ向かう枝沢の東岸側で、南へ延び傾斜する小尾根部の頂部から西側斜面(尾根部では20°の緩い傾斜で沢底へ向かって40°とやや急となる)
- ★岩盤(板状泥岩)は層理がNE~NNEへ30°傾斜で、地すべり的には受け盤。
- ★尾根頂部付近は岩盤すべりで、幾条の亀裂が発生する。西側急斜面部では岩盤崩落的である。

東端の亀裂  
崖(南北方向)

下方へ続く急斜  
面(岩盤崩落)

階段状岩盤すべり区間

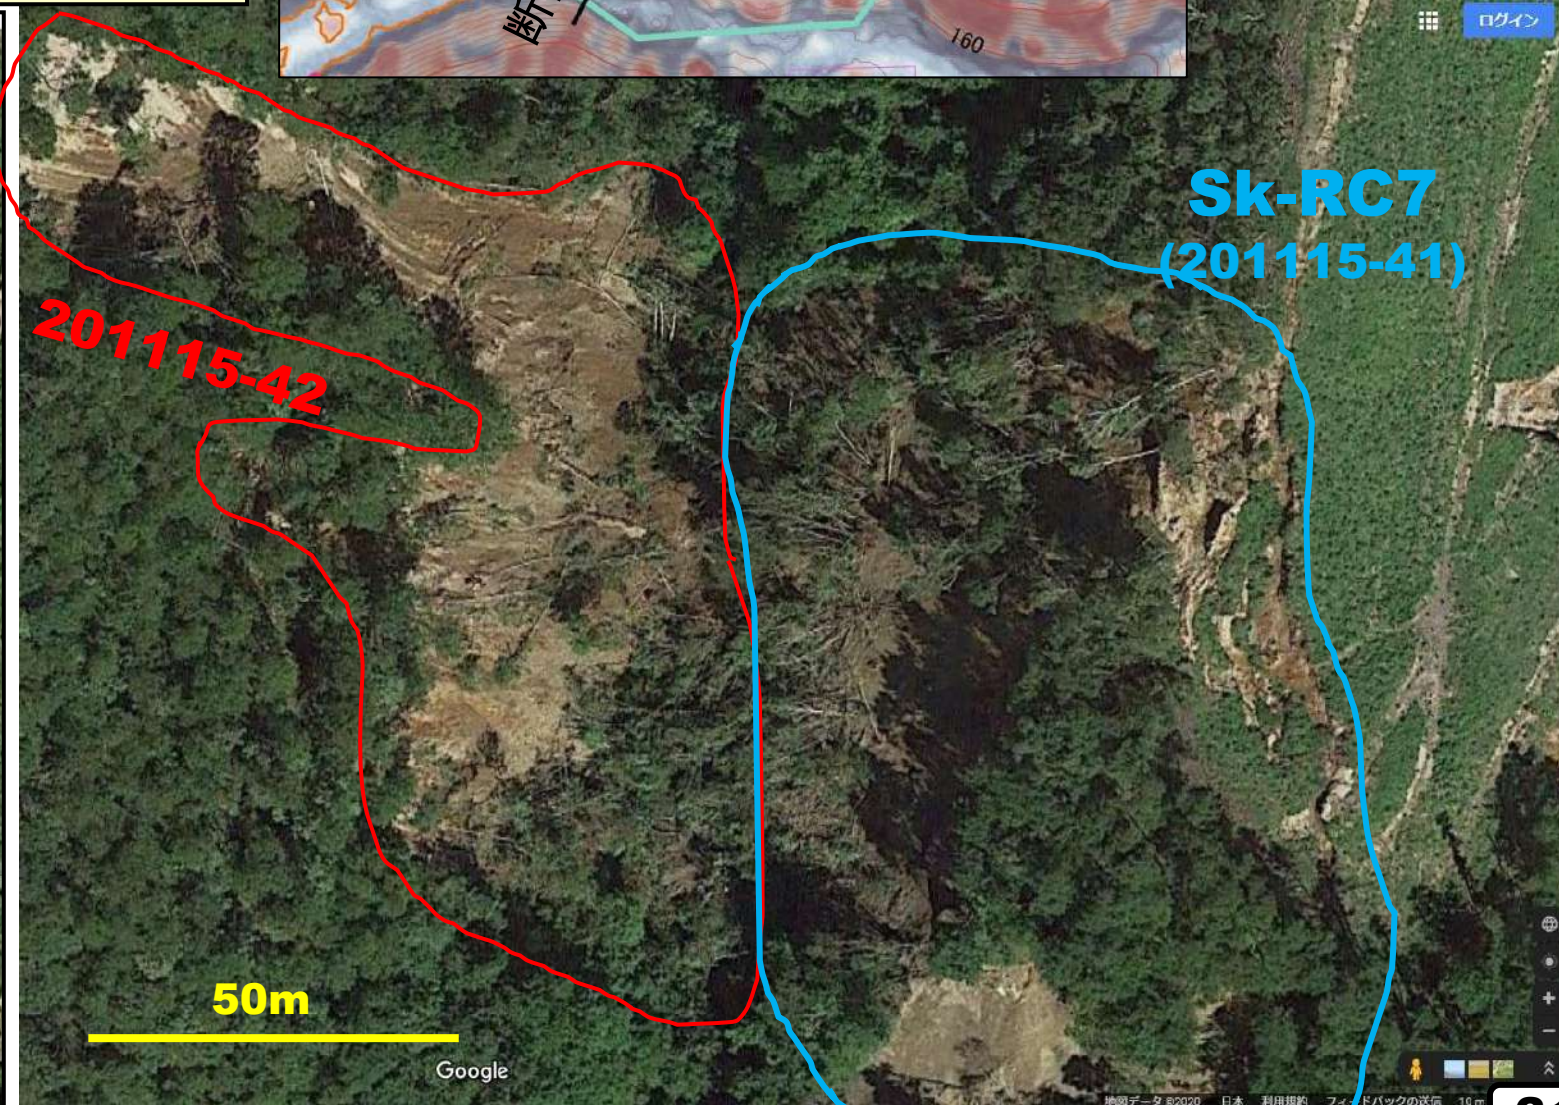
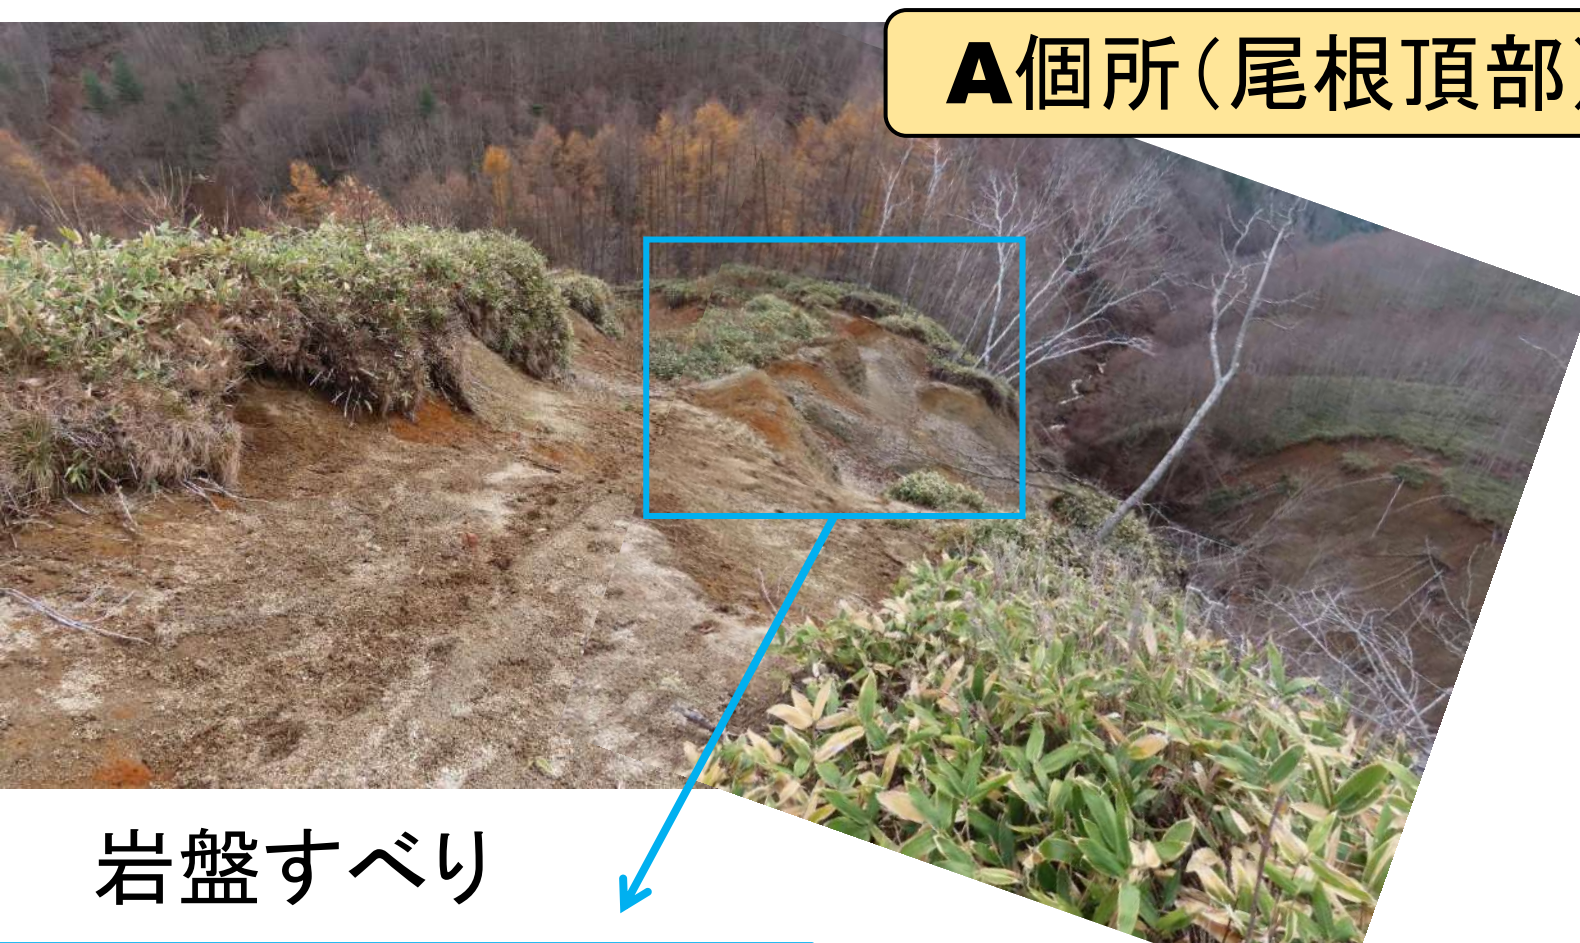
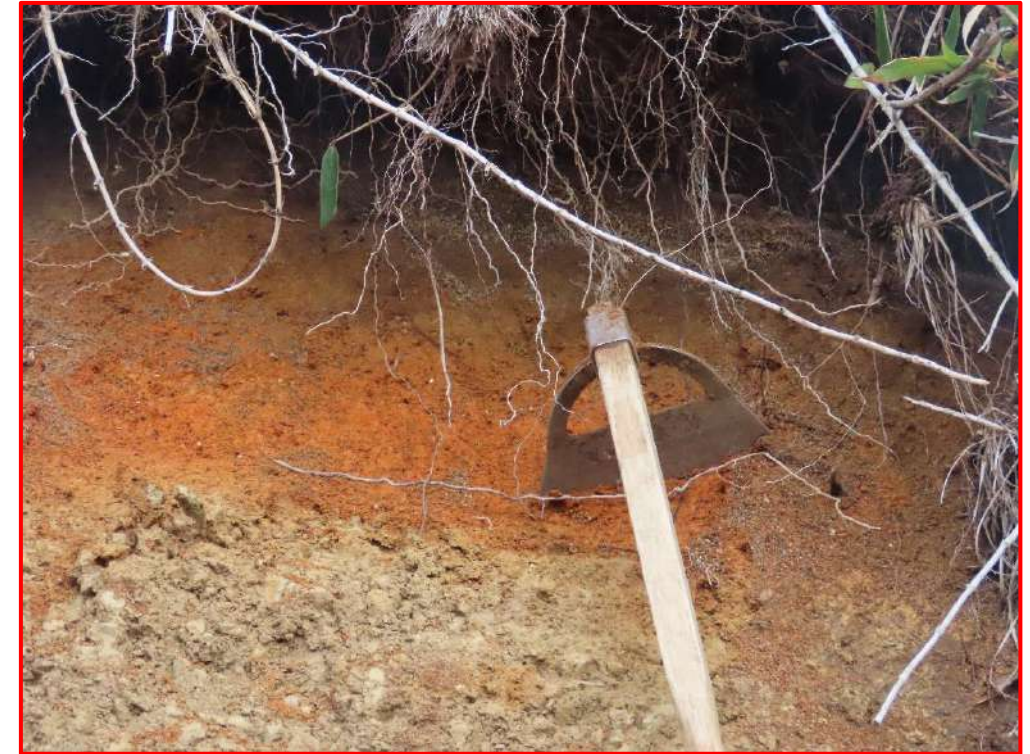
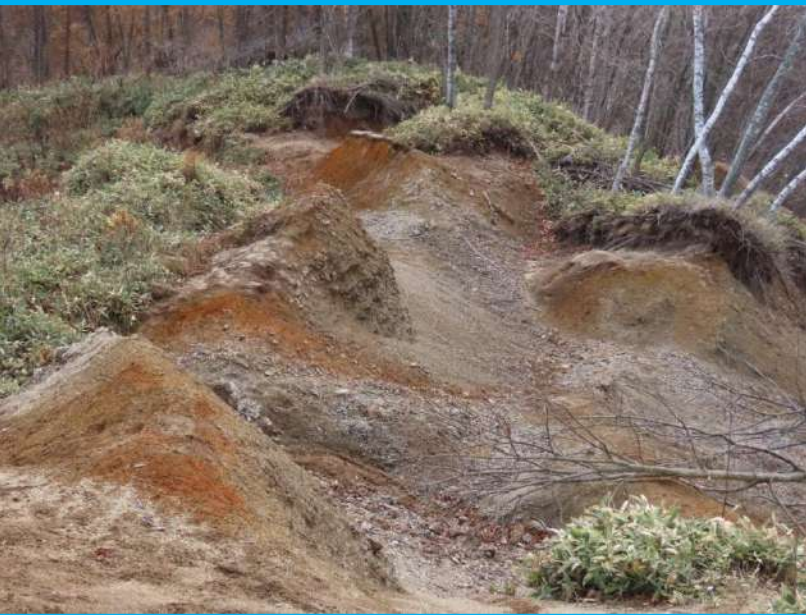
**図6** 尾根頂部(A箇所)写真集1  
(2020. 11.15撮影)

**A箇所(尾根頂部)**

岩盤すべり

柱状図2作成箇所露頭

斜面の表層すべりも伴う

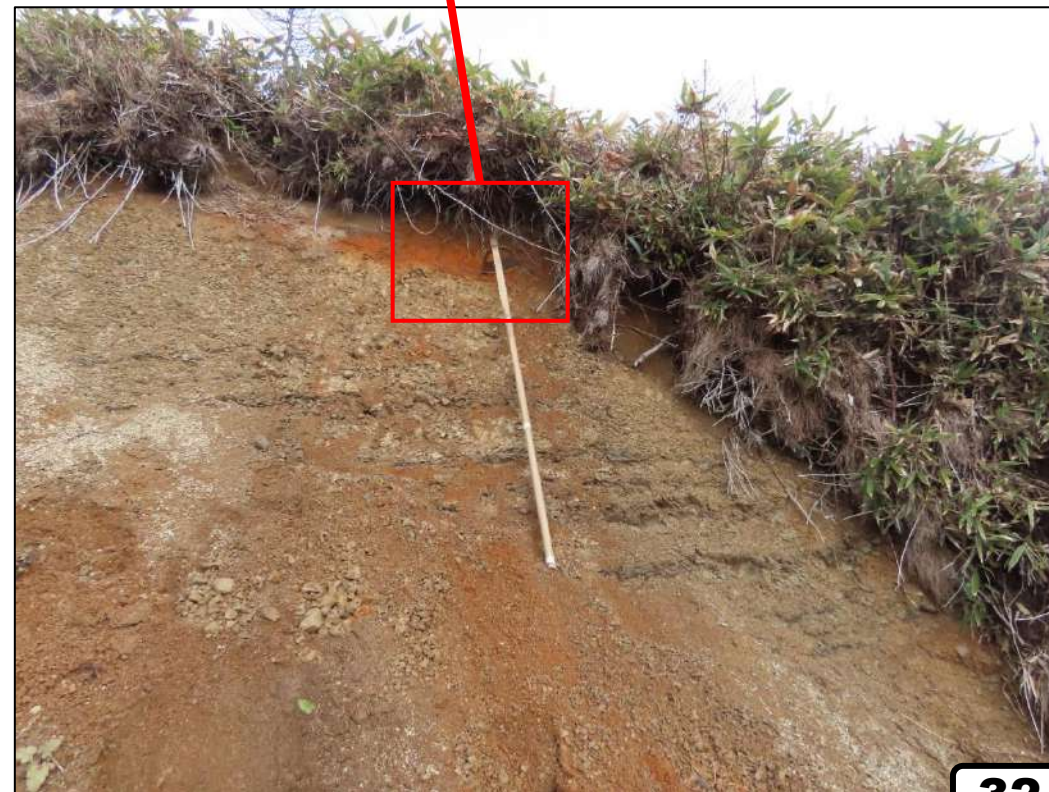
**図8 尾根頂部(A箇所)写真集2**  
(2020. 11.15撮影)

- 測定層理:
- ① ほぼ水平
  - ② **N36° W-27° NE**
  - ③ **N33° W-33° NE**
  - ④ **N55° E-10° NW**
  - ⑤ **N67° W-33° NNE**
