# 胆振東部地震における岩盤崩壊

# 「幌内地域およびシュルク沢・オッココ沢・東和川上流域の岩盤崩壊」

報告2021年10月26日(火)

**岡 孝雄<sup>1)2)</sup>・関根達夫<sup>1)</sup>**  
(1:NPO北海道地質学総合研究センターシニア研究員・2:(株)北海道技術コンサルタント技術顧問)

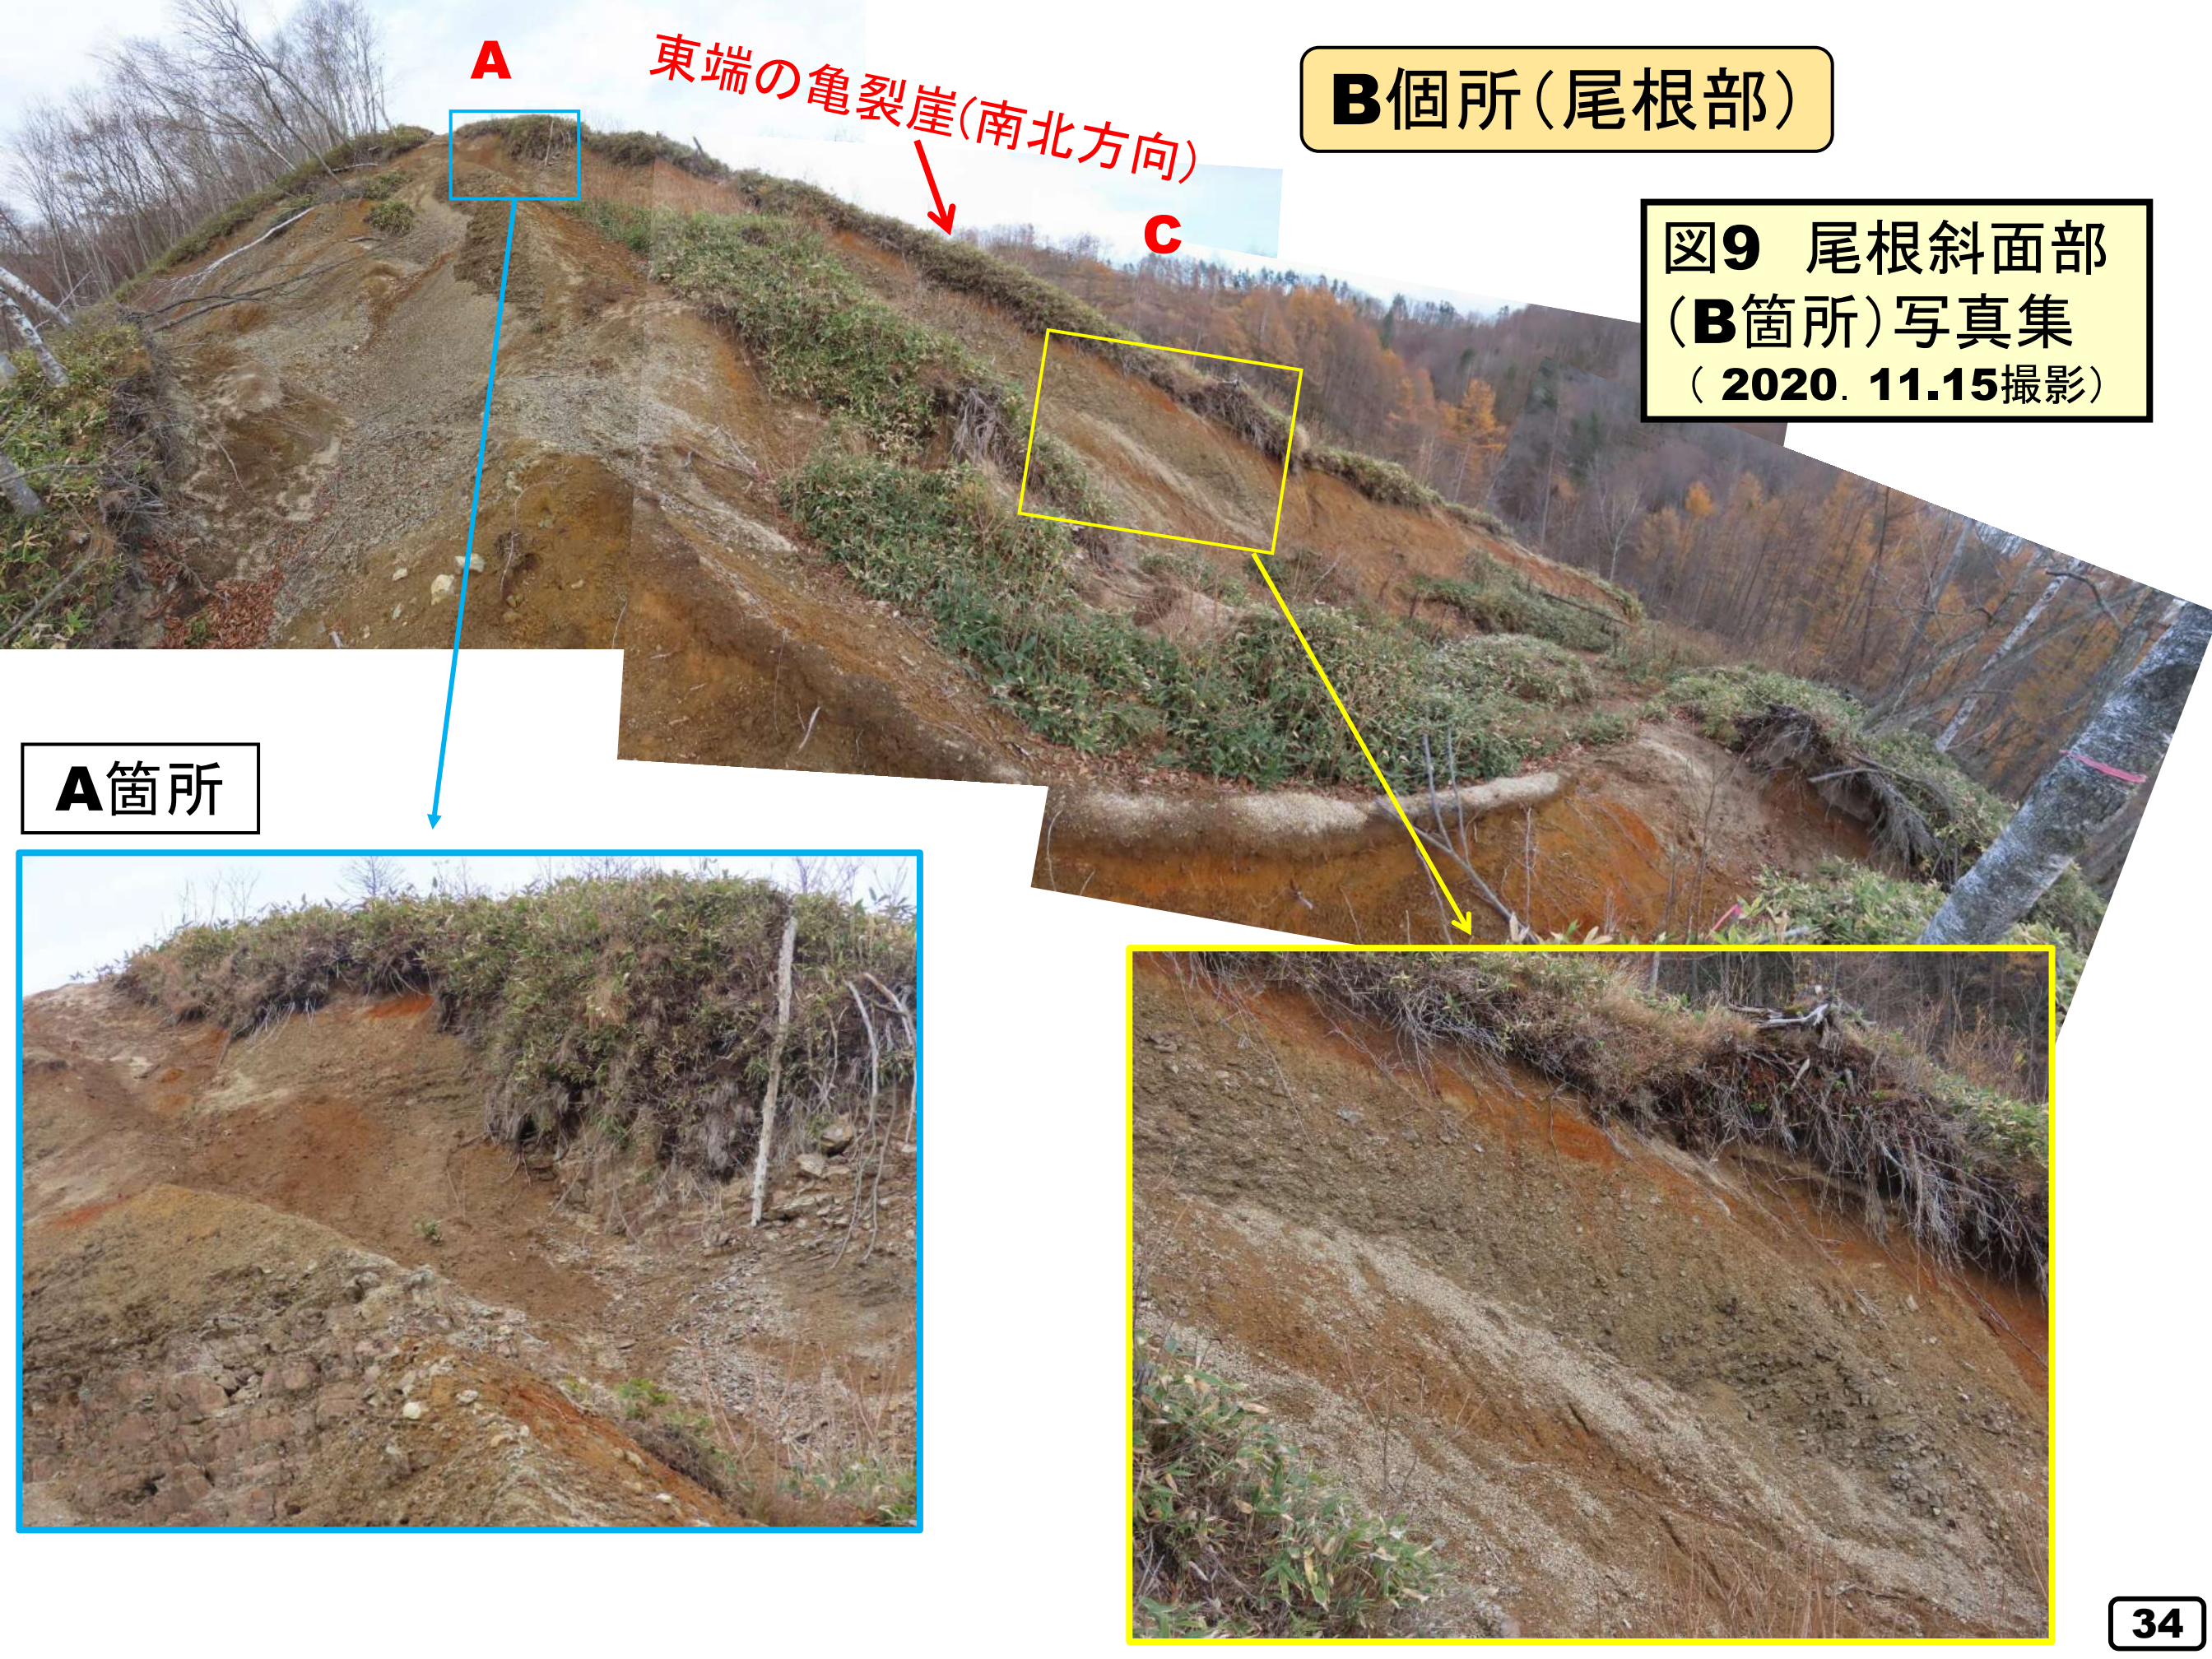
図9 尾根斜面部  
(**B**箇所)写真集  
(2020. 11.15撮影)

東端の亀裂崖(南北方向)

**B**箇所(尾根部)

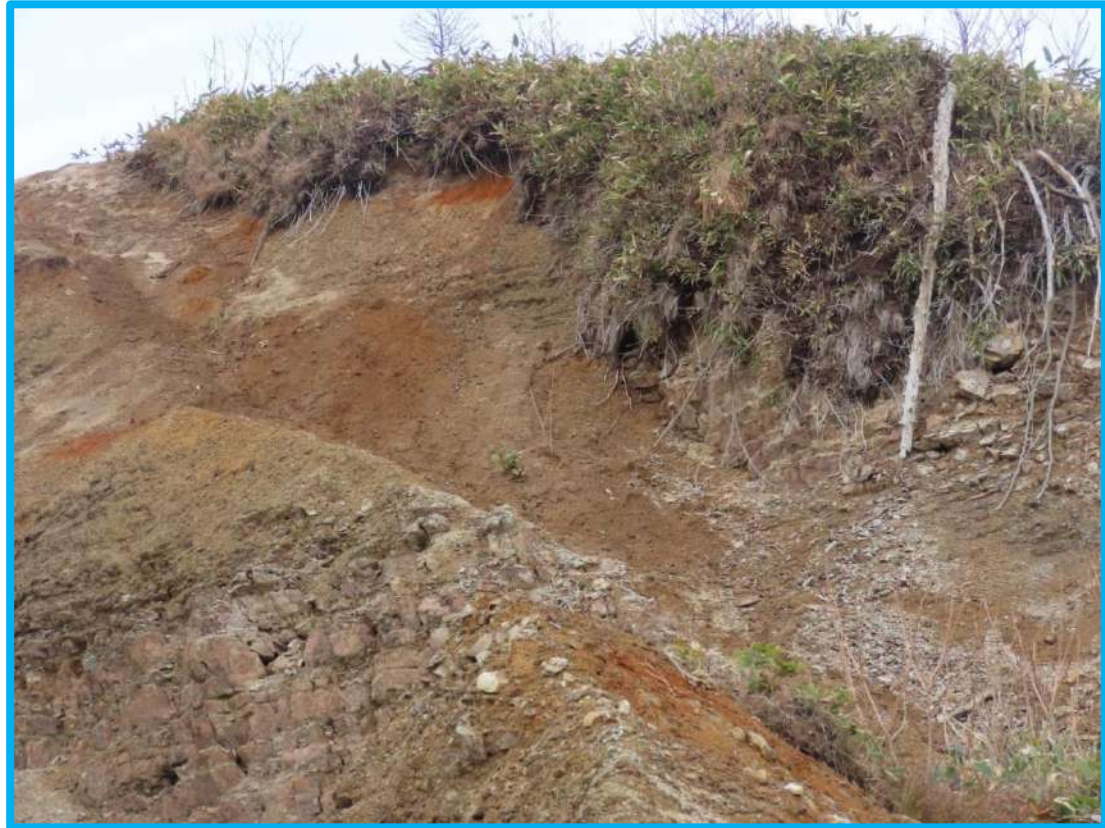
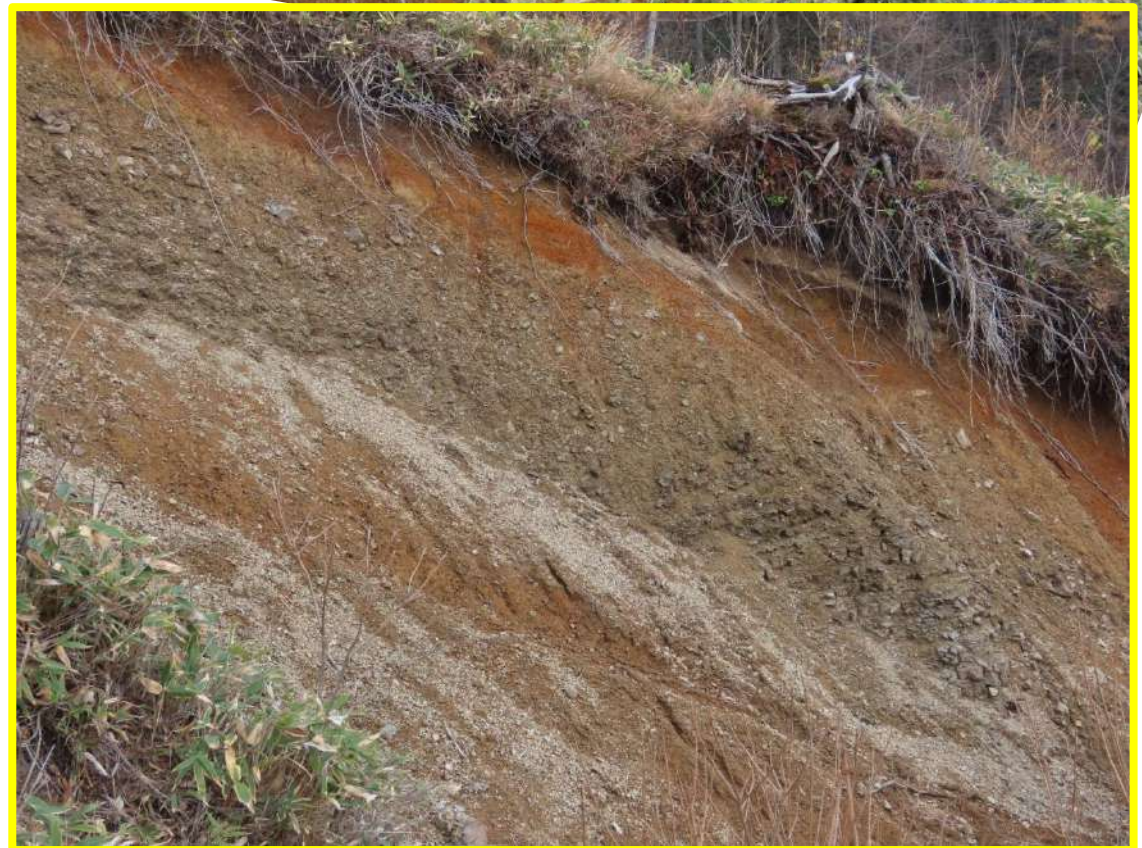
図10 谷側斜面部 (C箇所)写真集 (2020.11.15撮影)

階段状岩盤すべり区間

C箇所(谷側斜面)

下方へ続く急斜面(岩盤崩落)

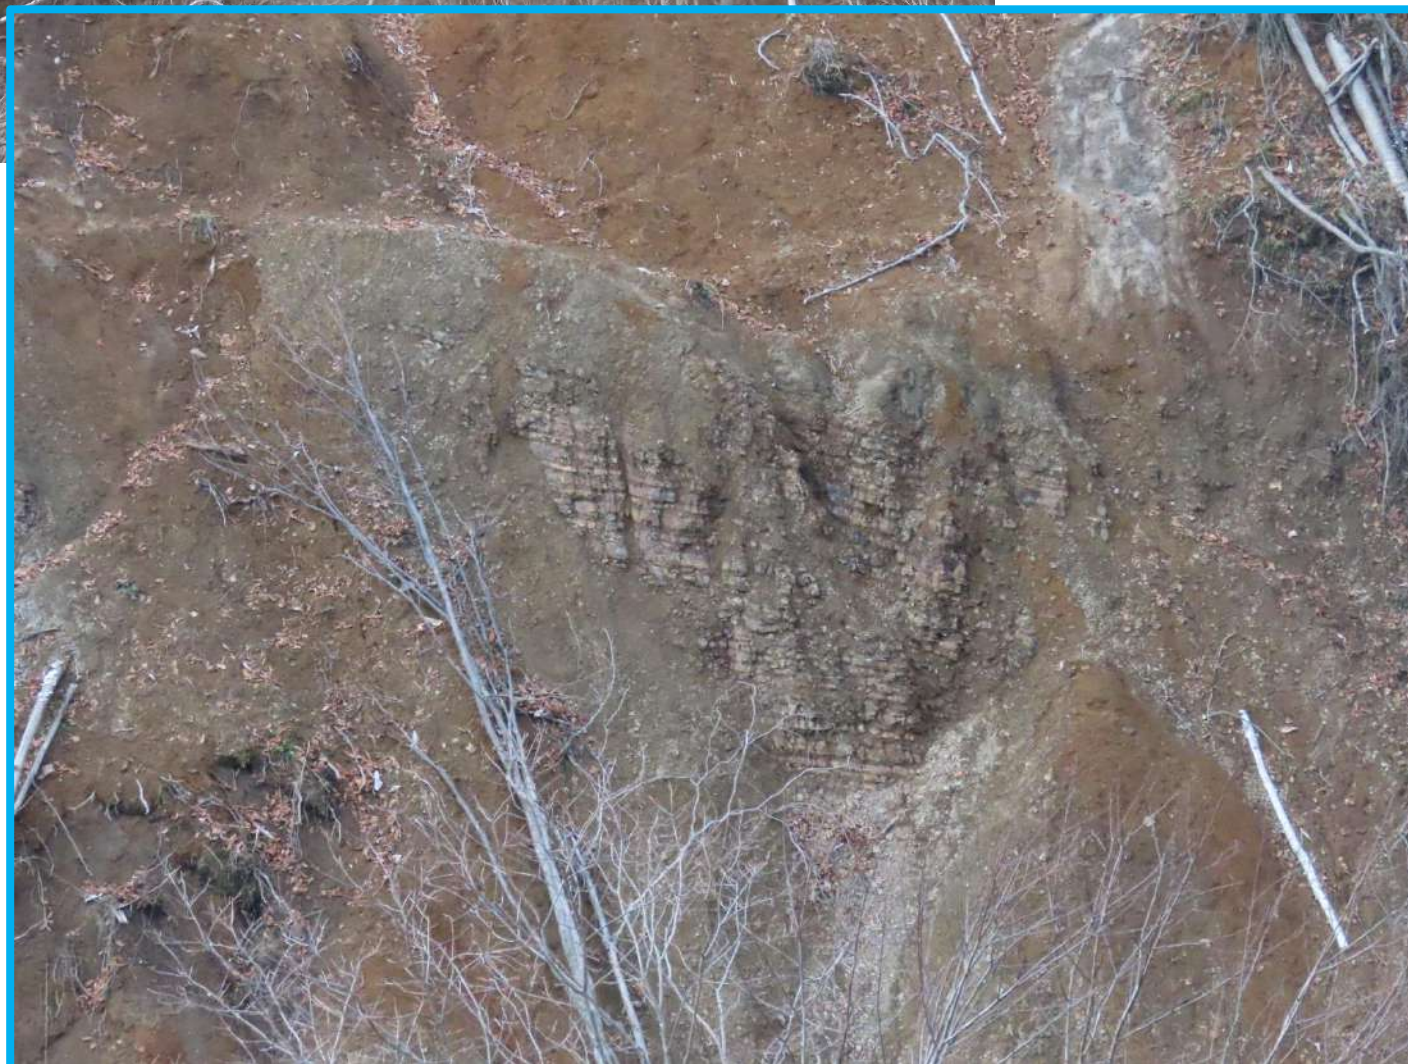
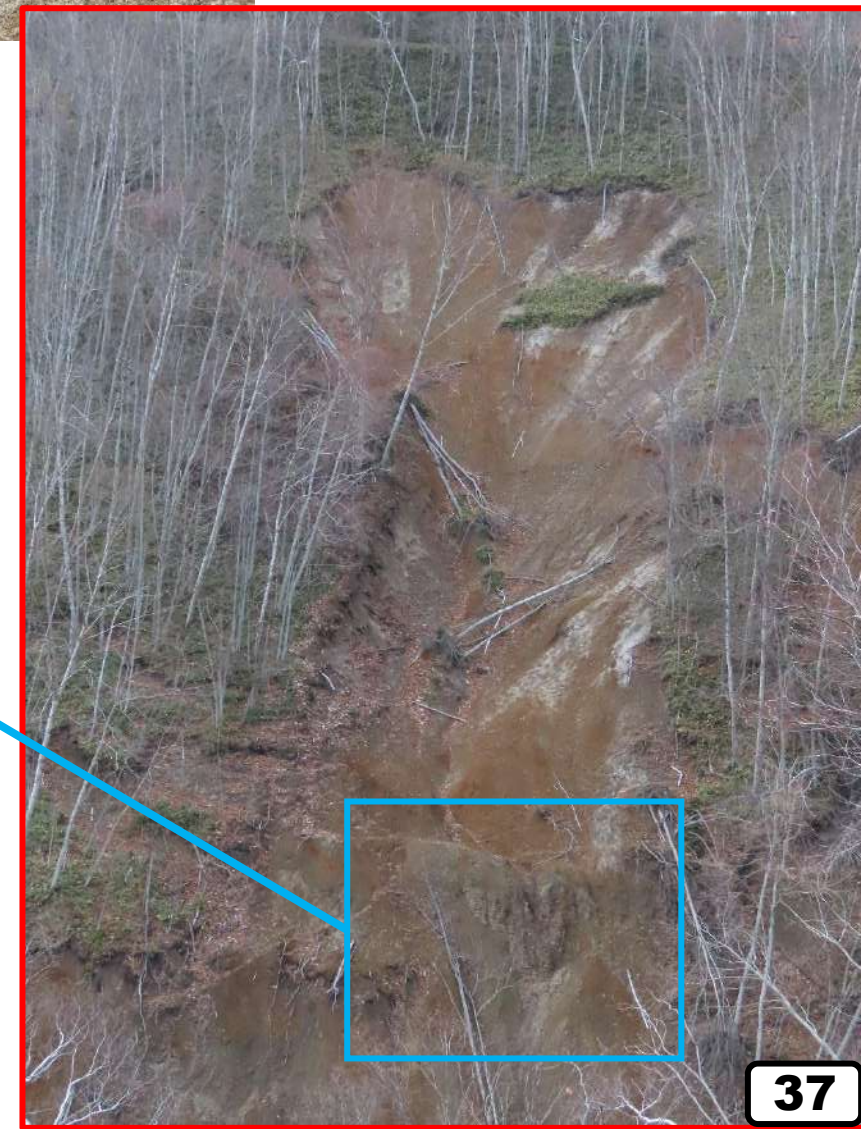
図13 Sk-RC7  
の対岸(201115-  
42)の写真集

全体としては斜面  
堆積物(岩盤風化  
層+Ta-c・Ta-bの  
降下火山灰層)の  
すべりが主体

部分的に岩盤崩落

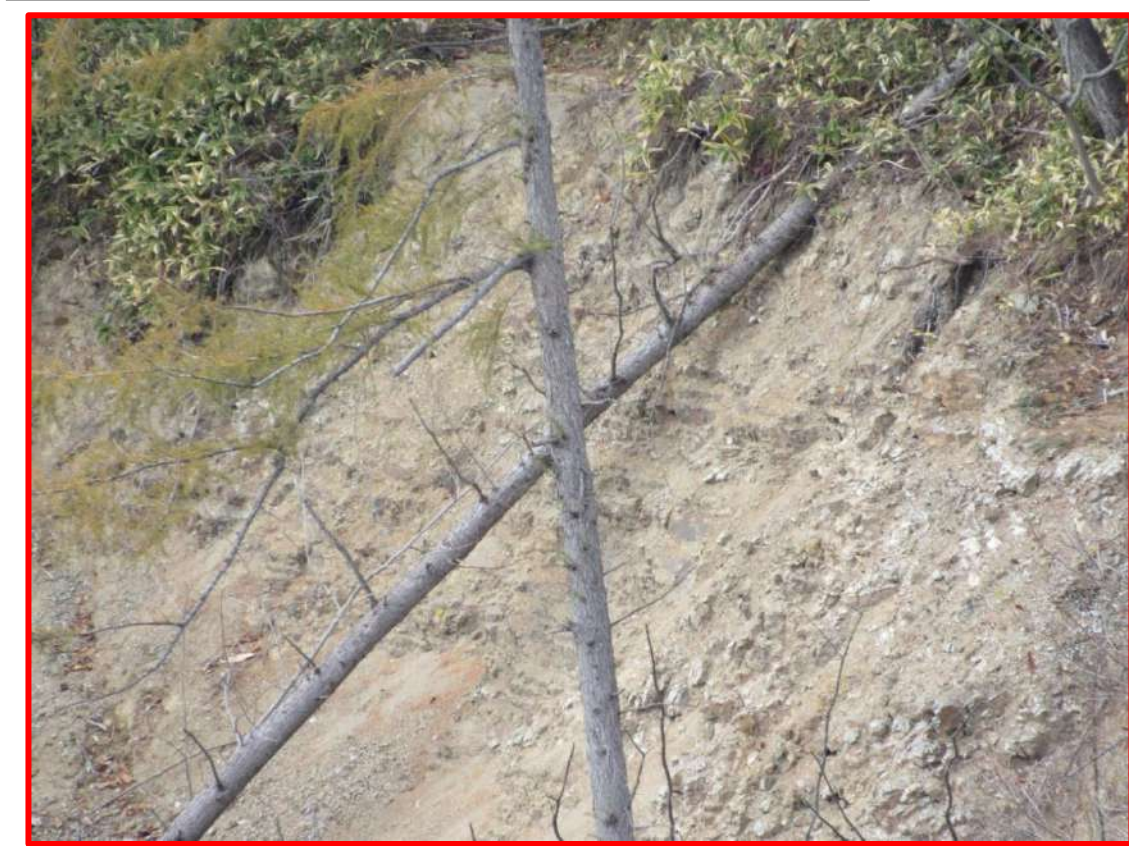
**図5 Sk-RC8の遠望写真集  
(2019.10.29撮影)**

★シュルク沢最奥部の西北西～南西へ向かう  
 枝沢の北岸側の南西へ傾く斜面で35～40°の  
 傾斜を有する。

★岩盤の層理はSEへ傾斜するように見え、地す  
 べりの的に受け盤である。

★1mコンター図などからは特に岩盤すべりの特徴  
 はなく、受け盤であることと写真観察からは岩盤  
 崩落と見なされる。

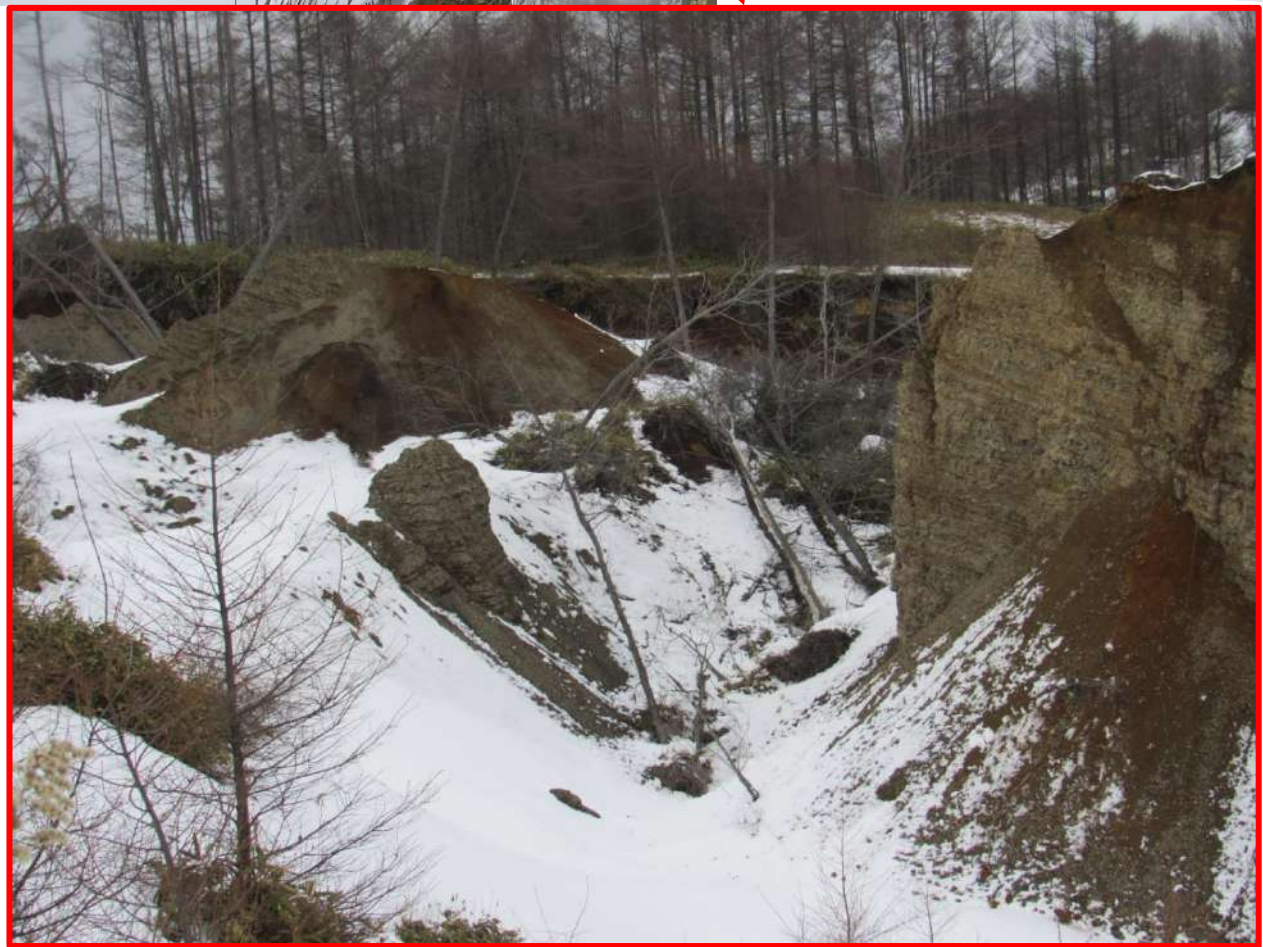
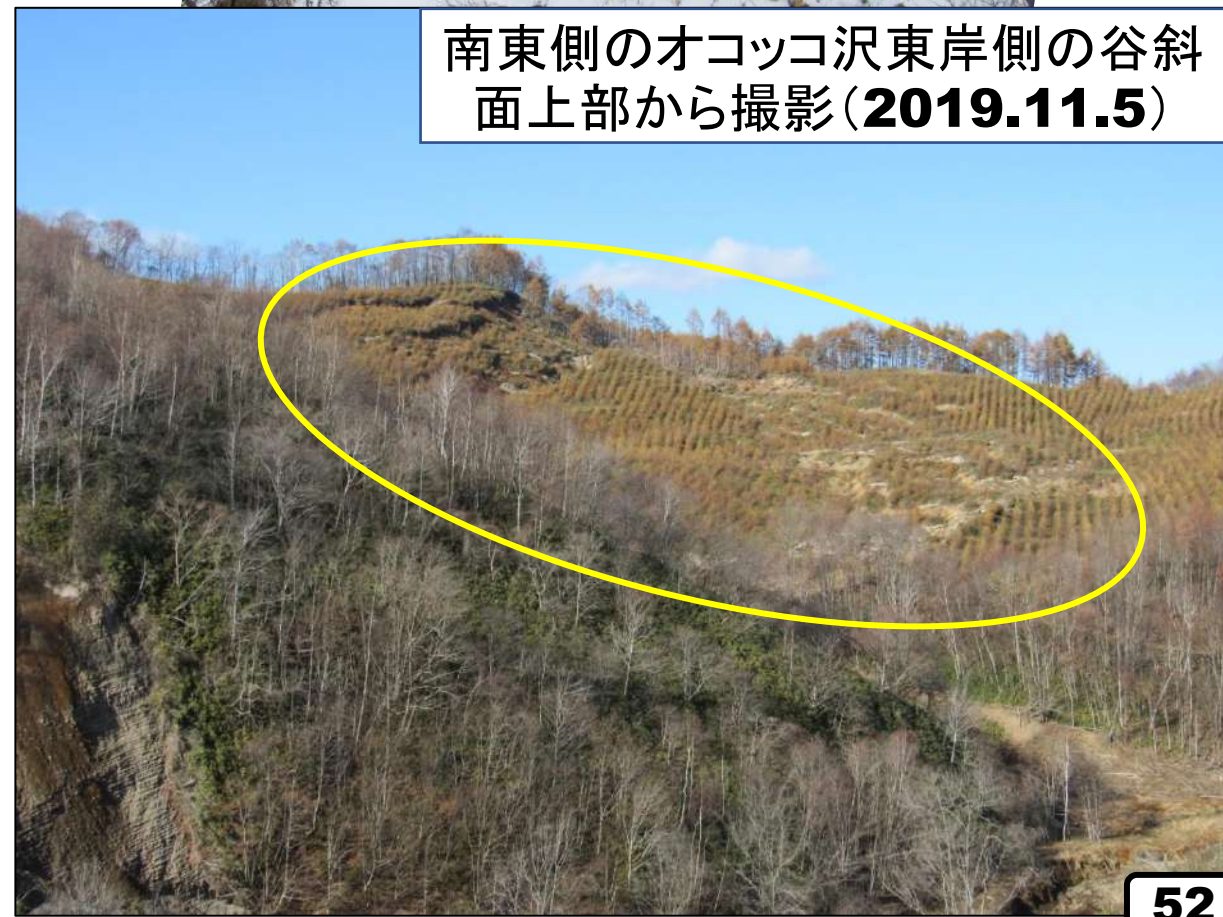
**図8** 崩壊・地すべり地の全容  
(2020.3.4撮影)

南東側のオッココ沢東岸側の谷斜面上部から撮影(2019.11.5)

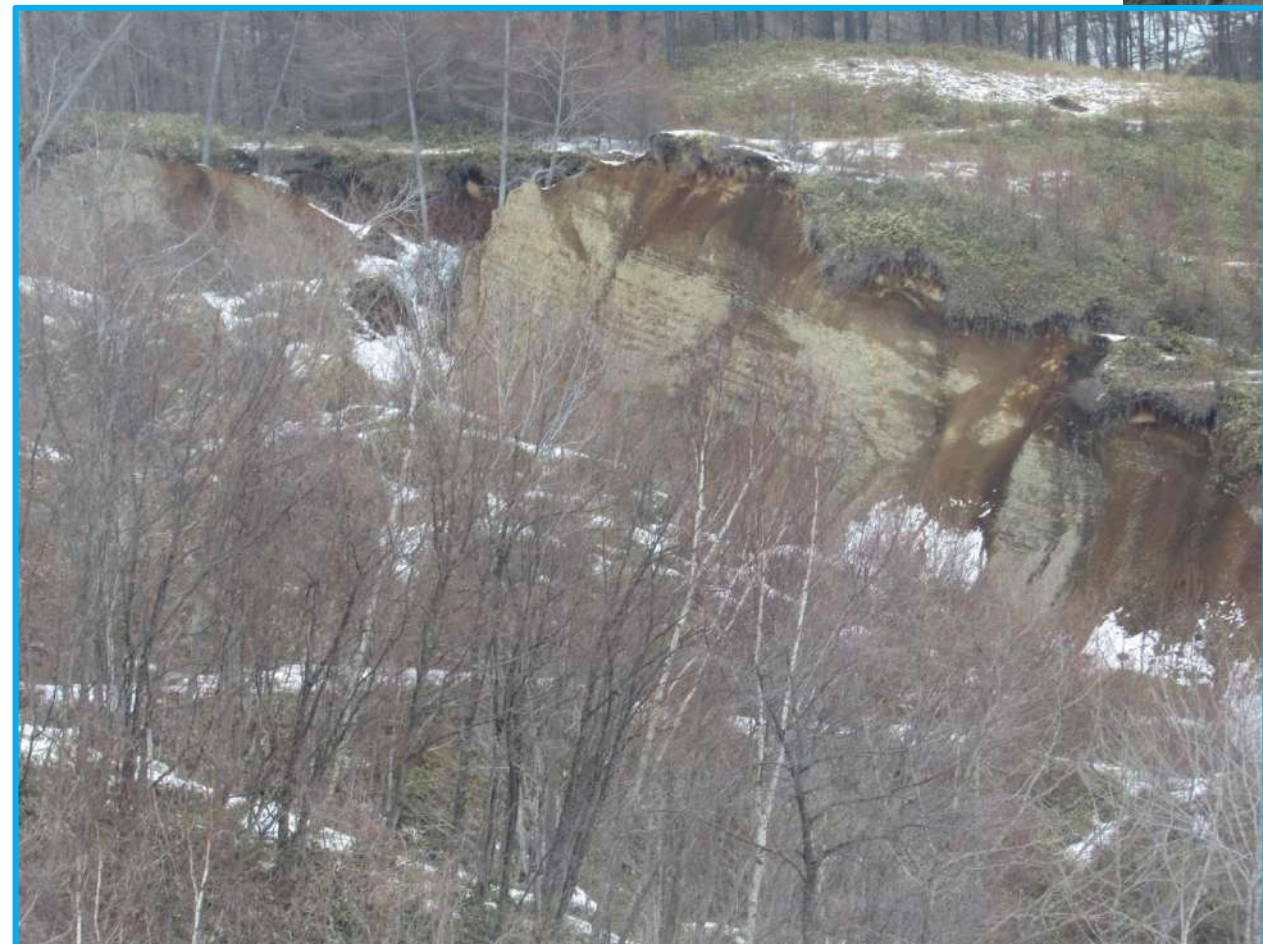
**図9** 崩壊地末端(**A**箇所)での岩盤露出

**A**箇所(崩壊・地すべり地)の末端

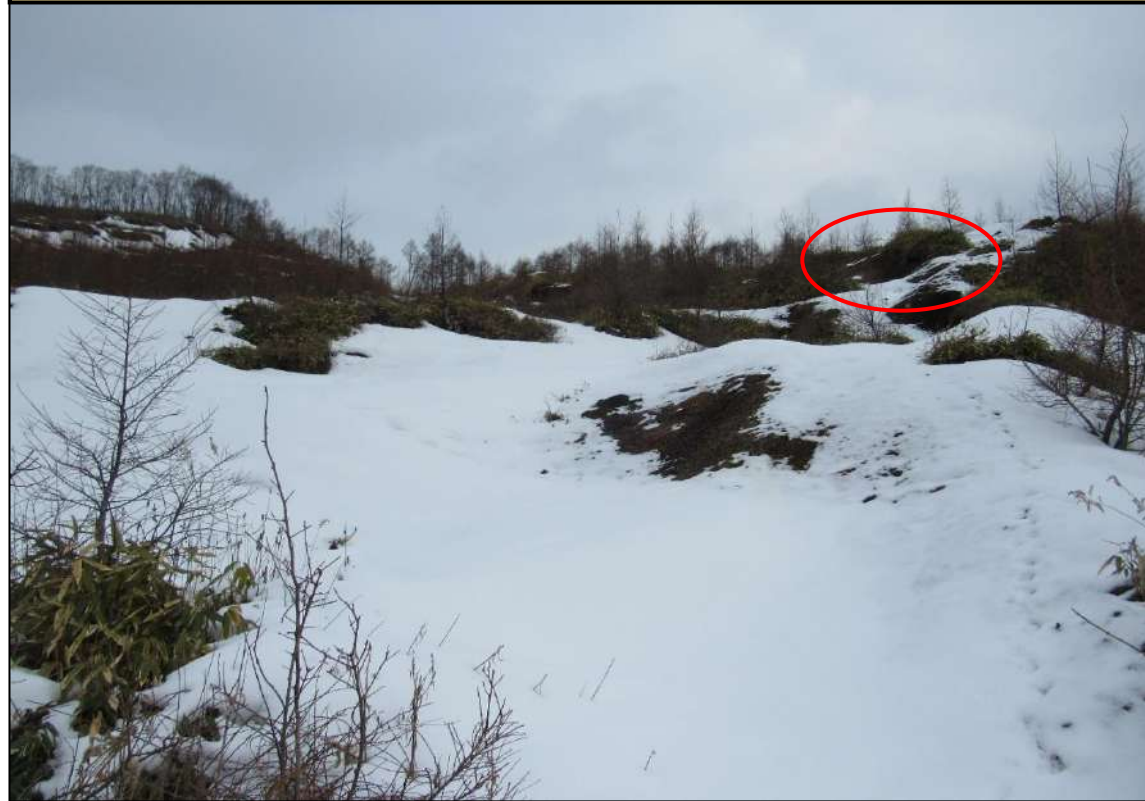
**図10 崩壊地末端部の崩壊ブロックの断面(斜面表層部); 2020.3.4撮影**

**B箇所(末端部の崩壊ブロックの断面)**

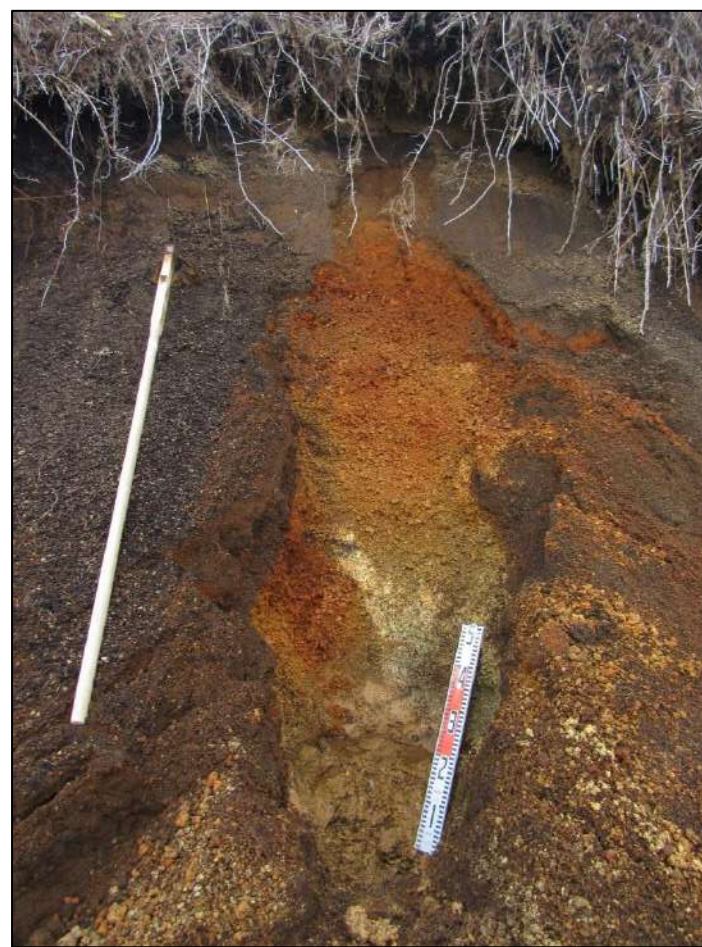
**図11 B箇所柱状図**

柱状図下位では岩盤層に達していると思われる。

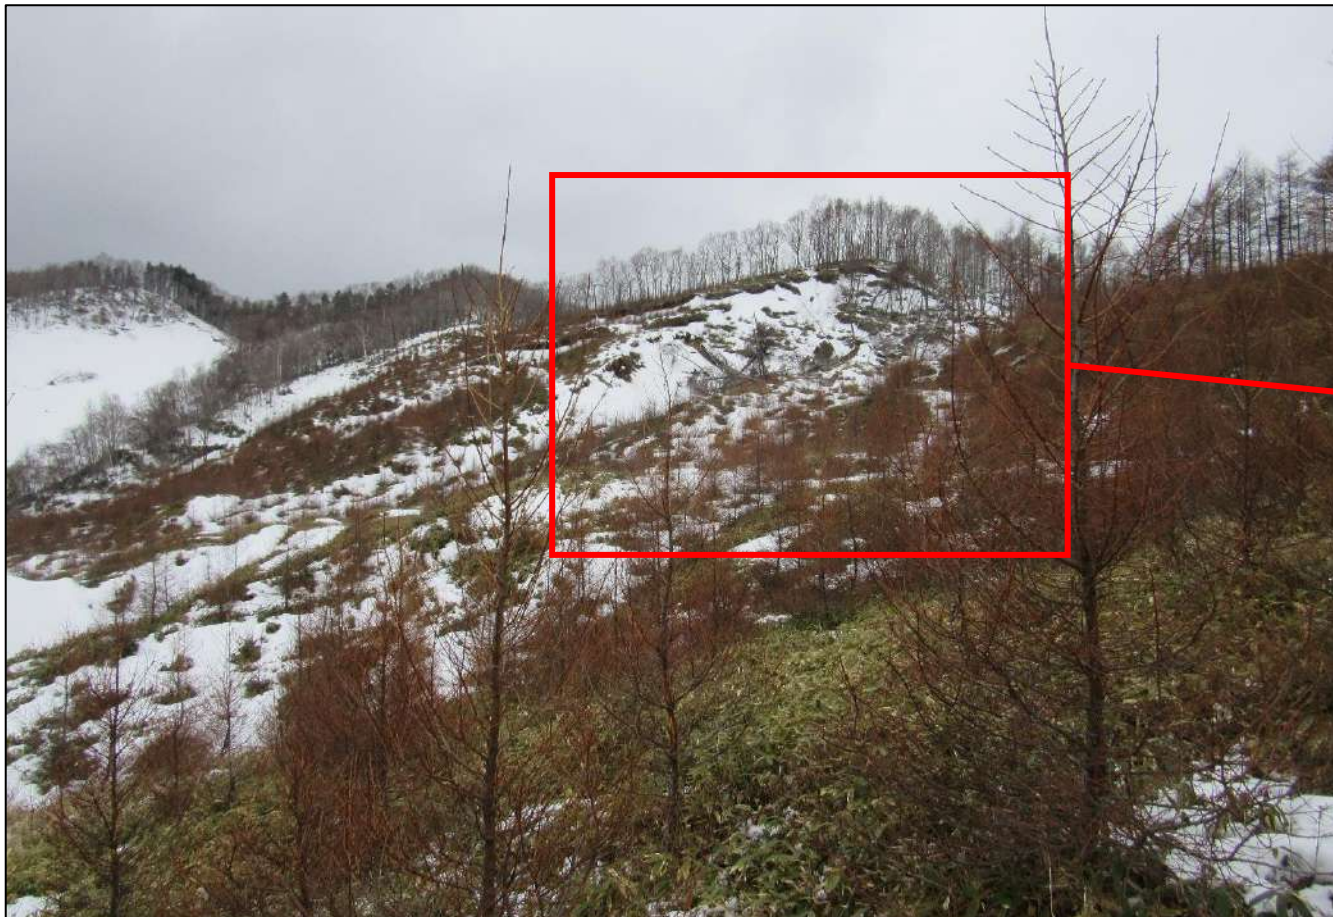
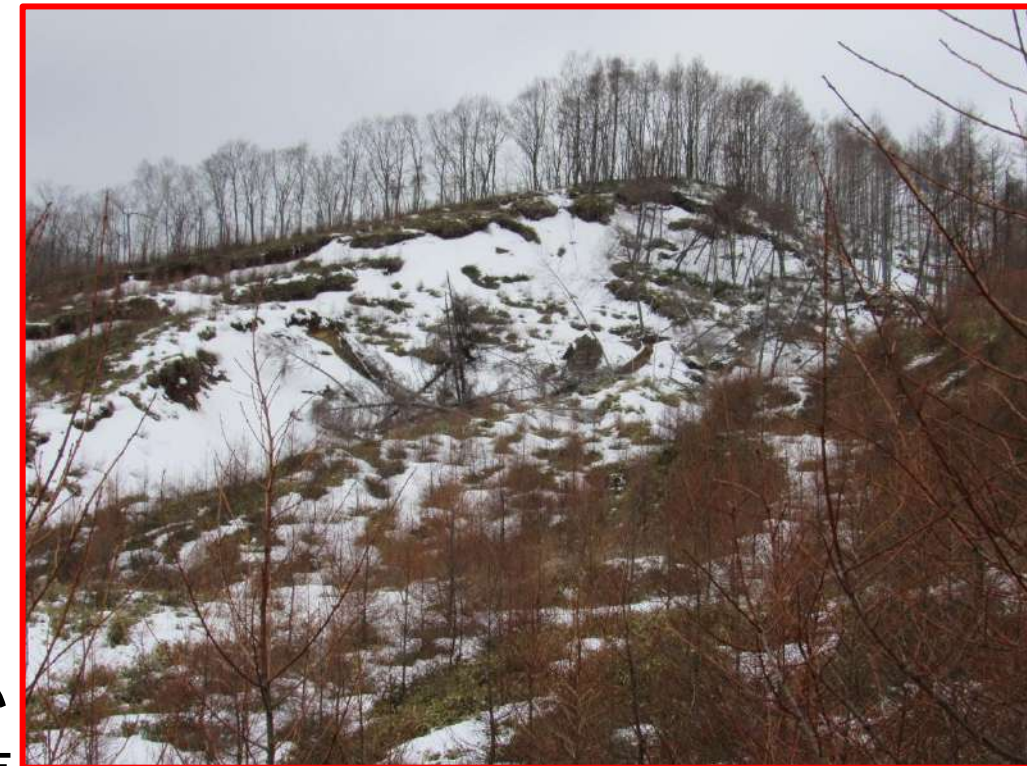
**E**地点から崩壊源部をみる

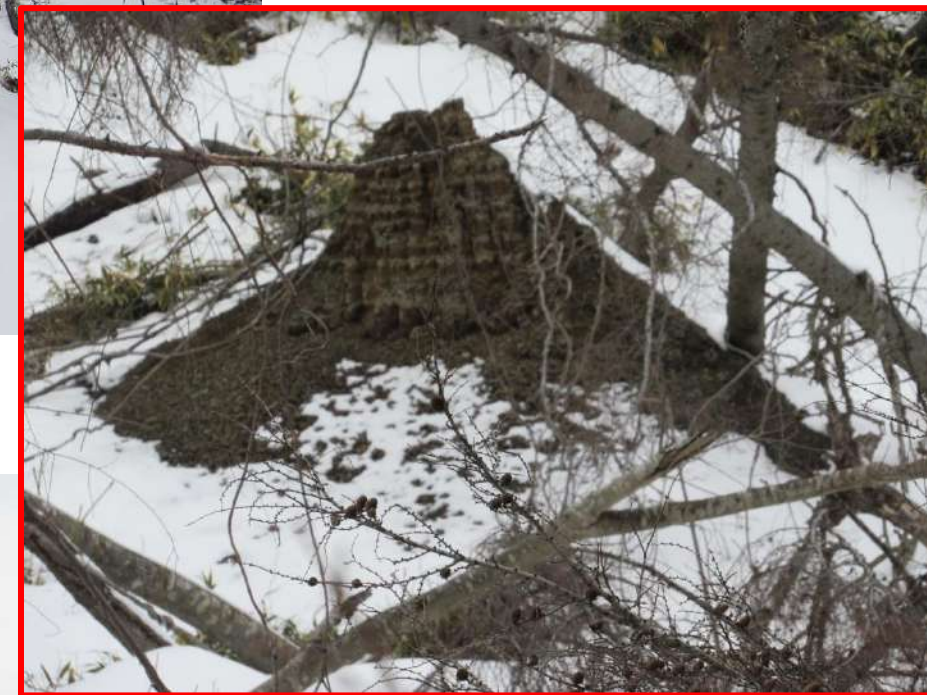
**図15 崩壊源  
(V字開溝中心)  
の写真集;  
2020.3.4撮影)**

移動岩盤ブロックの層理測定:  
**N4° E-16° E, N19° E-  
24° ESE, N10° E-18° E、  
N35° E-17° SE.**

上記青色囲み部分の  
移動岩盤ブロック(左  
側-南側-から撮影)

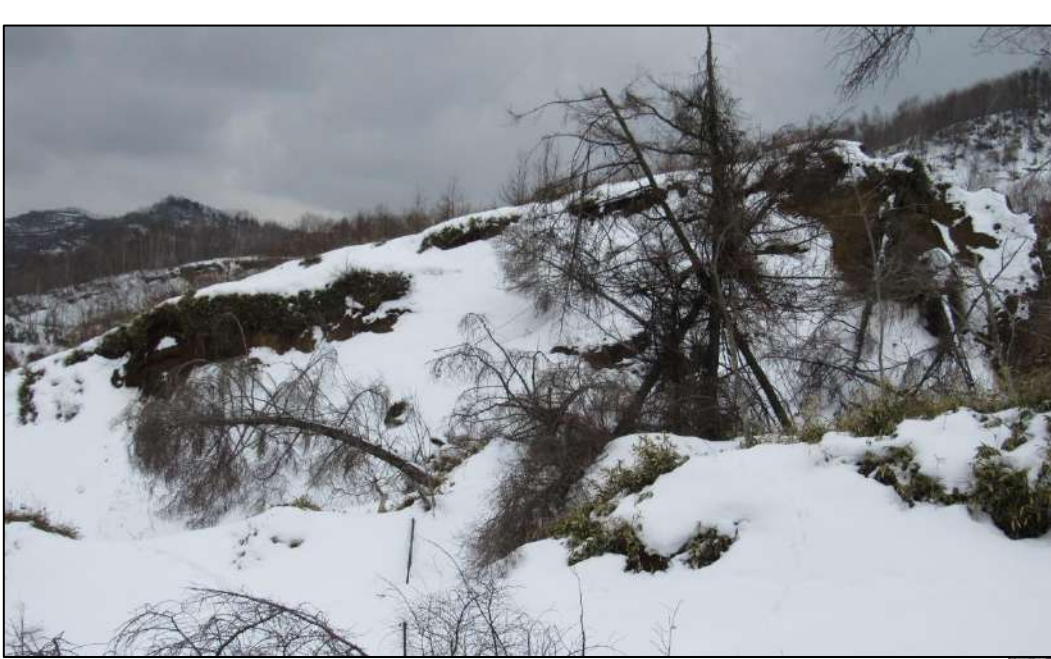
**図16** 主移動体  
先端部の写真集1  
(2020.3.4撮影)

**G**箇所(主移動体先端部)

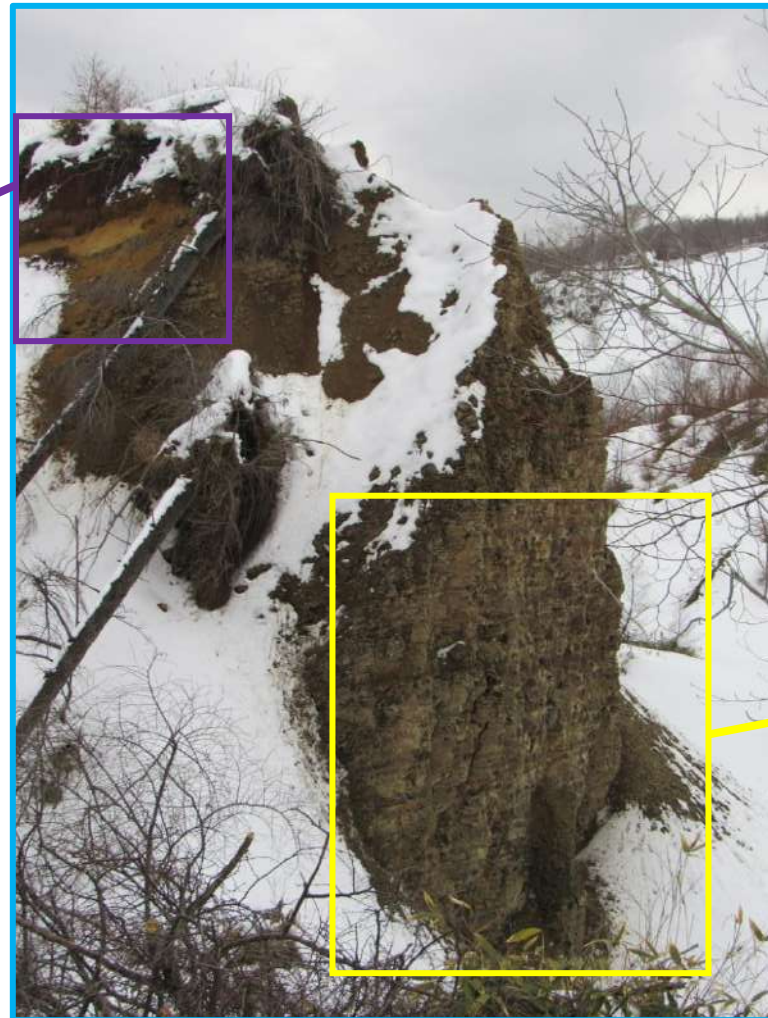
**図17** 主移動体  
先端部の写真集2  
(2020.3.4撮影)

移動岩盤ブロックの層理  
測定:  $N4^{\circ} E-9^{\circ} E$ ,  
 $N37^{\circ} W-25^{\circ} NE$ ,  
 $N48^{\circ} W-30NE$ .

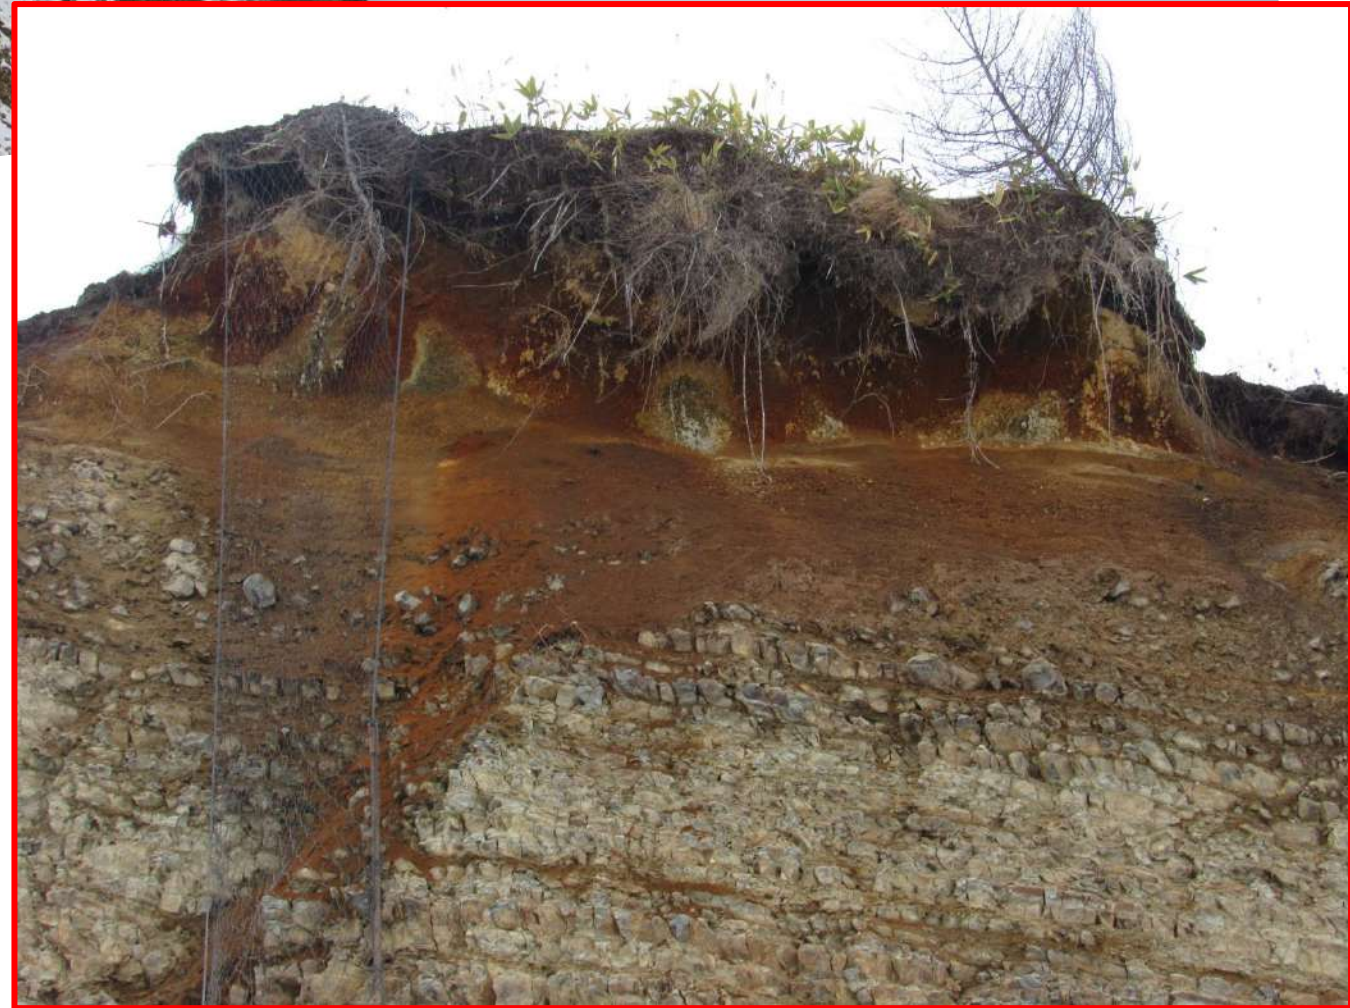
**図18** **V**字形開溝の南西側の  
亀裂・段差 (2020.3.4撮影)

**H**箇所 (**V**字形開溝の  
南西側の亀裂・段差)

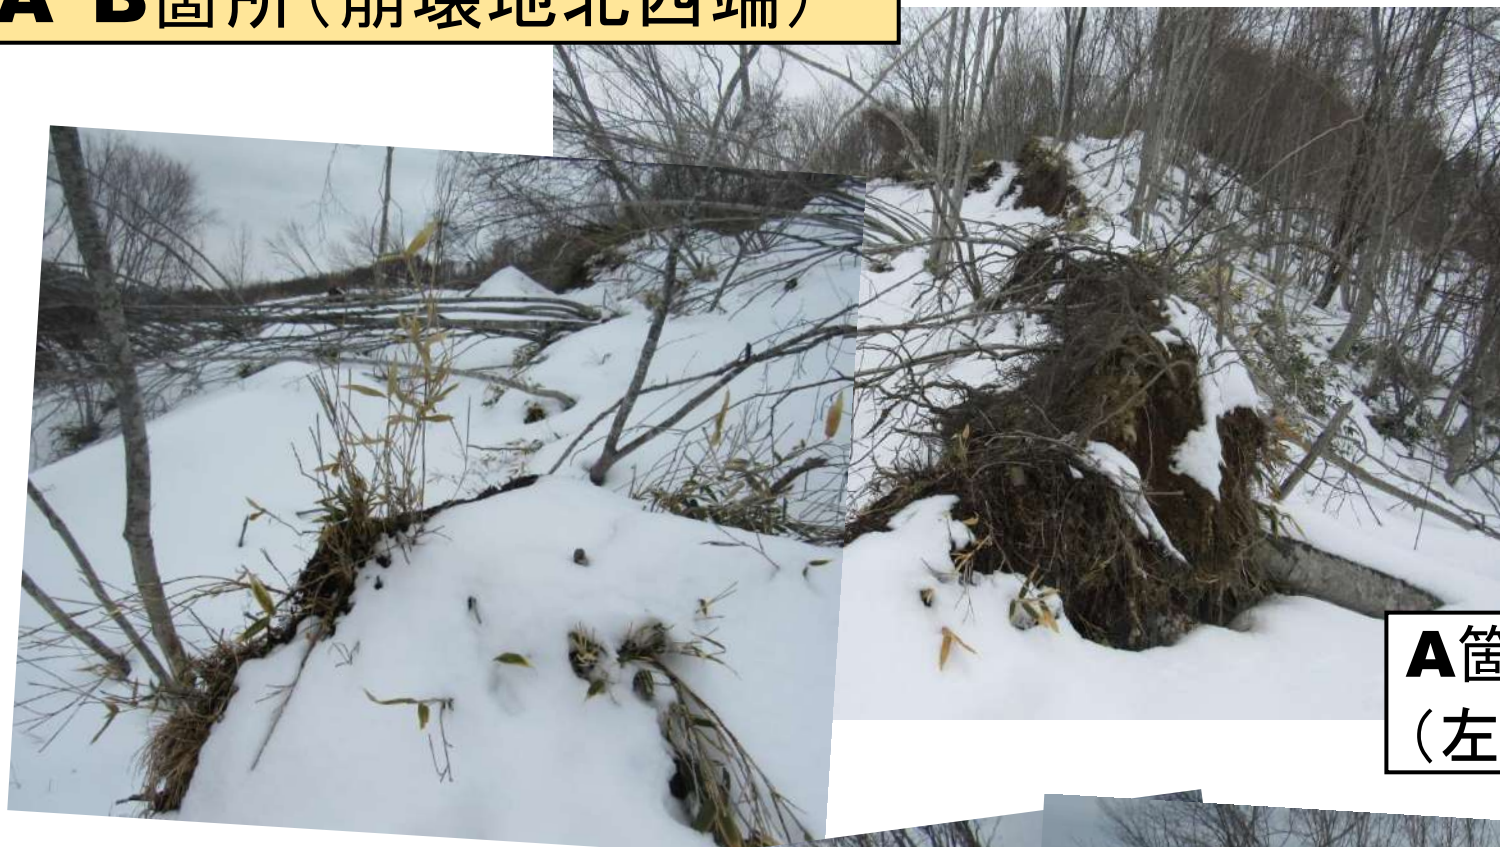
**図7 Oz-RC2崩壊地北西端  
の写真集1(2020.3.4撮影)**

**A箇所付近とその西側  
(左手が崩壊源側)**
