# 胆振東部地震における岩盤崩壊

# 「幌内地域およびシュルク沢・オッココ沢・東和川上流域の岩盤崩壊」

報告2021年10月26日(火)

**岡 孝雄<sup>1)2)</sup>・関根達夫<sup>1)</sup>**  
(1:NPO北海道地質学総合研究センターシニア研究員・2:(株)北海道技術コンサルタント技術顧問)

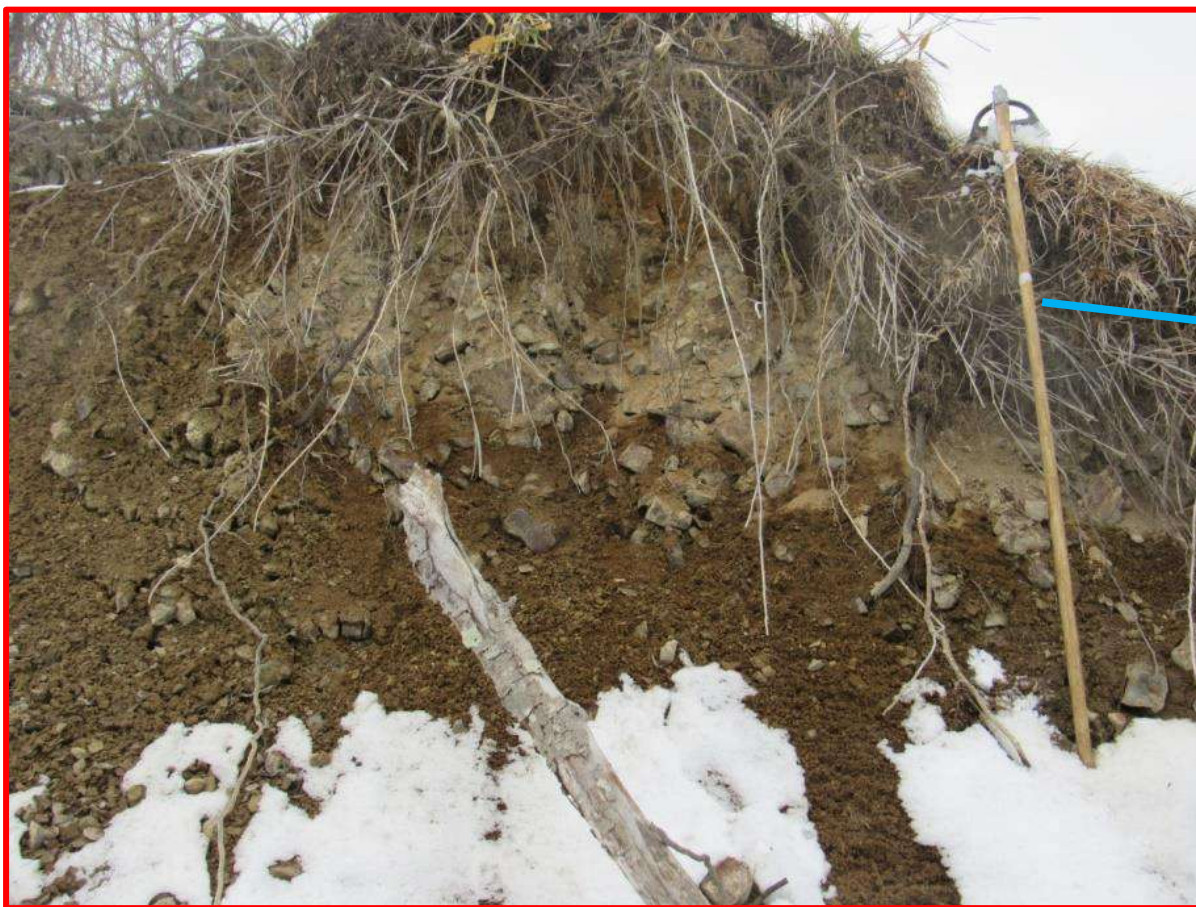
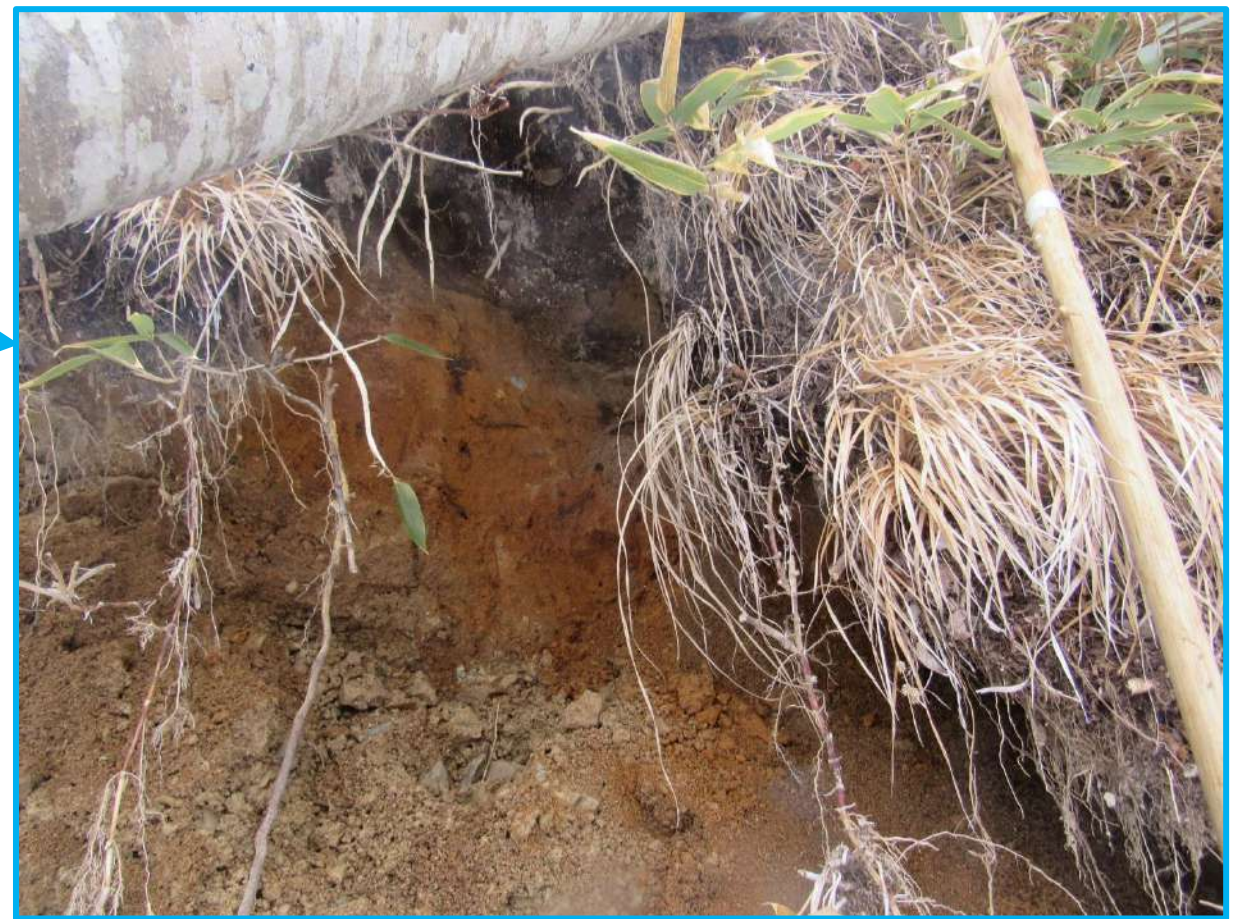
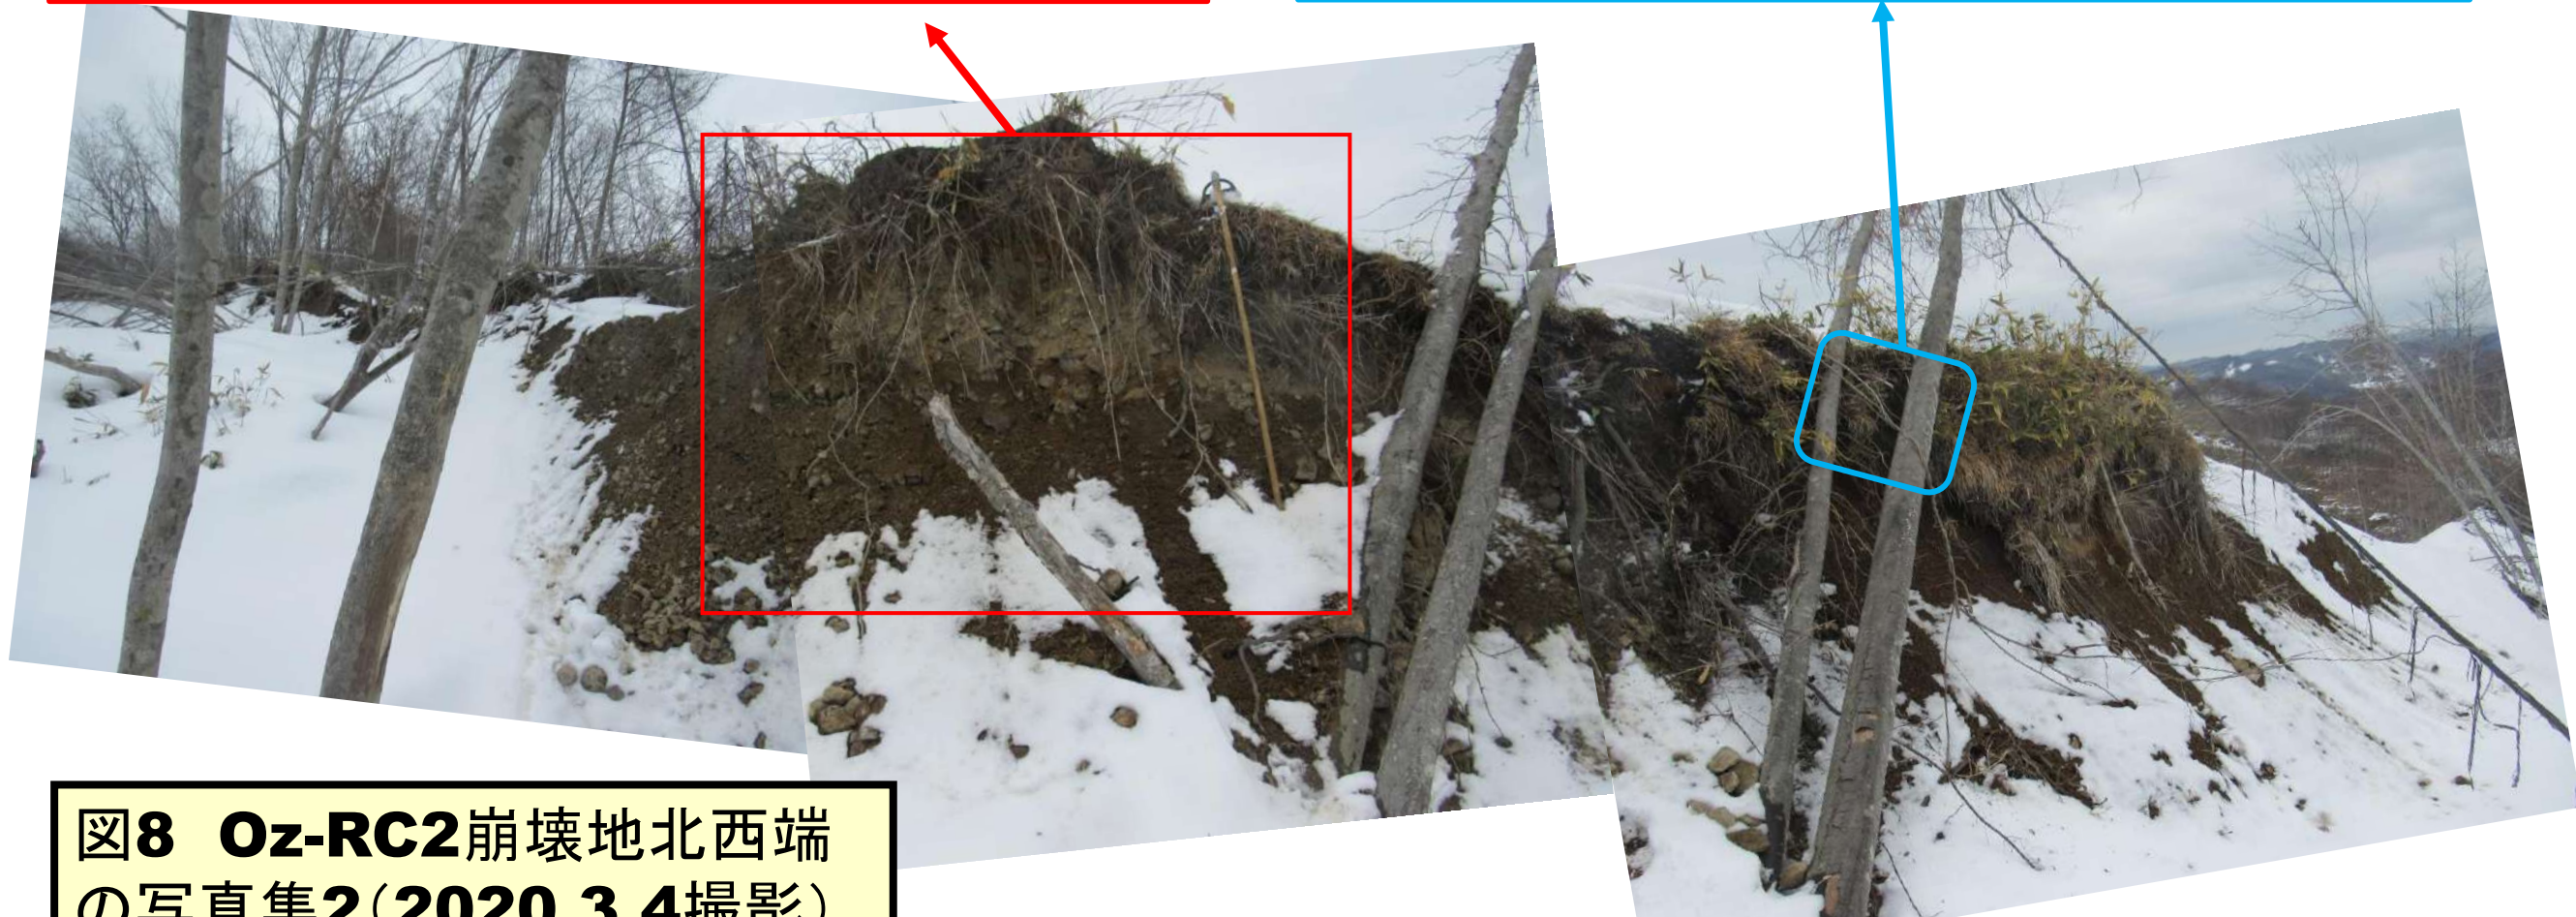
図8 Oz-RC2崩壊地北西端  
の写真集2(2020.3.4撮影)

B箇所(北縁の崩壊部縁堤;手前が主開溝)

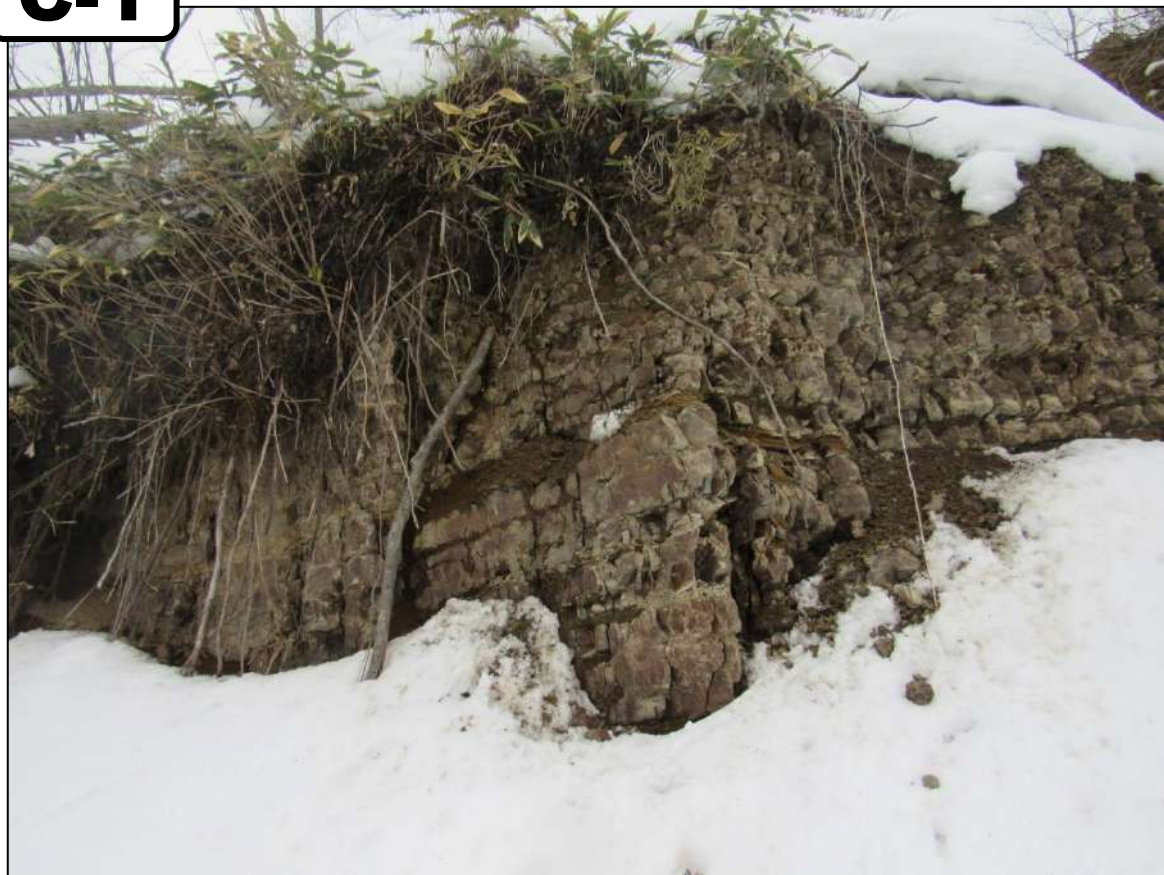
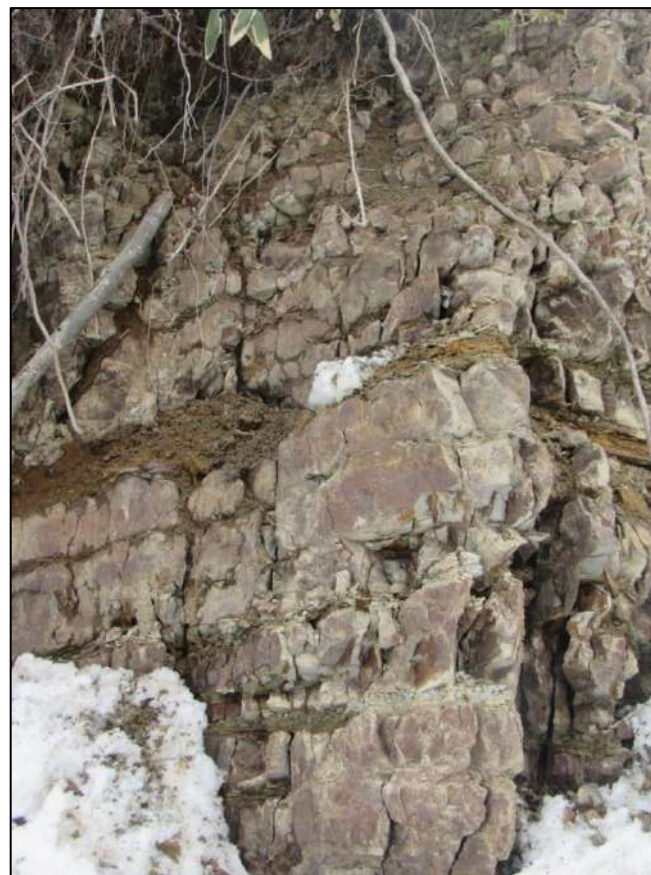
**図10 移動体西半部北壁  
の写真集1  
(2020.3.4撮影)**

移動岩盤の層理測定:  
**N24° W-21° ENE,**  
**N34° W-16° NE,**  
**N57° W-10° NE,**  
**N13° W-13° ENE.**

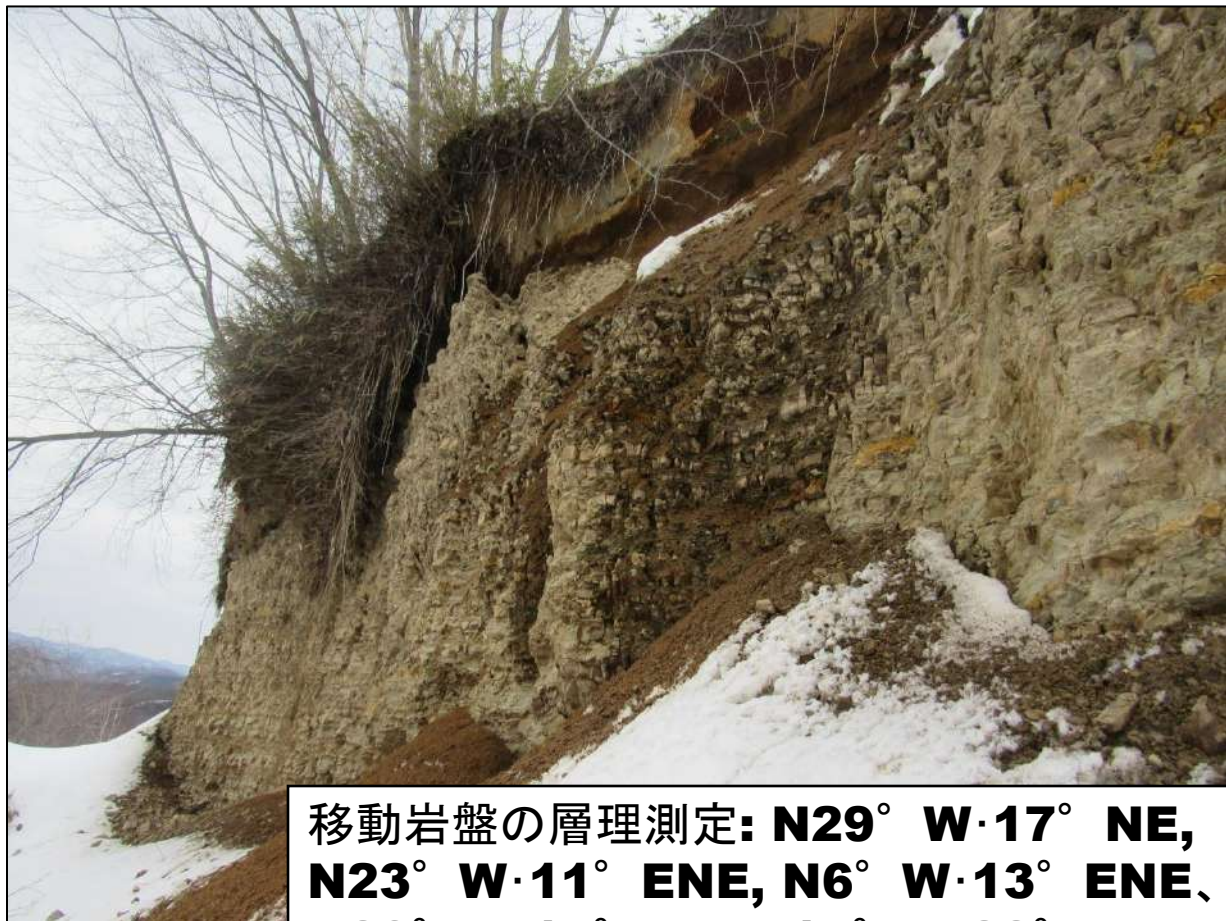
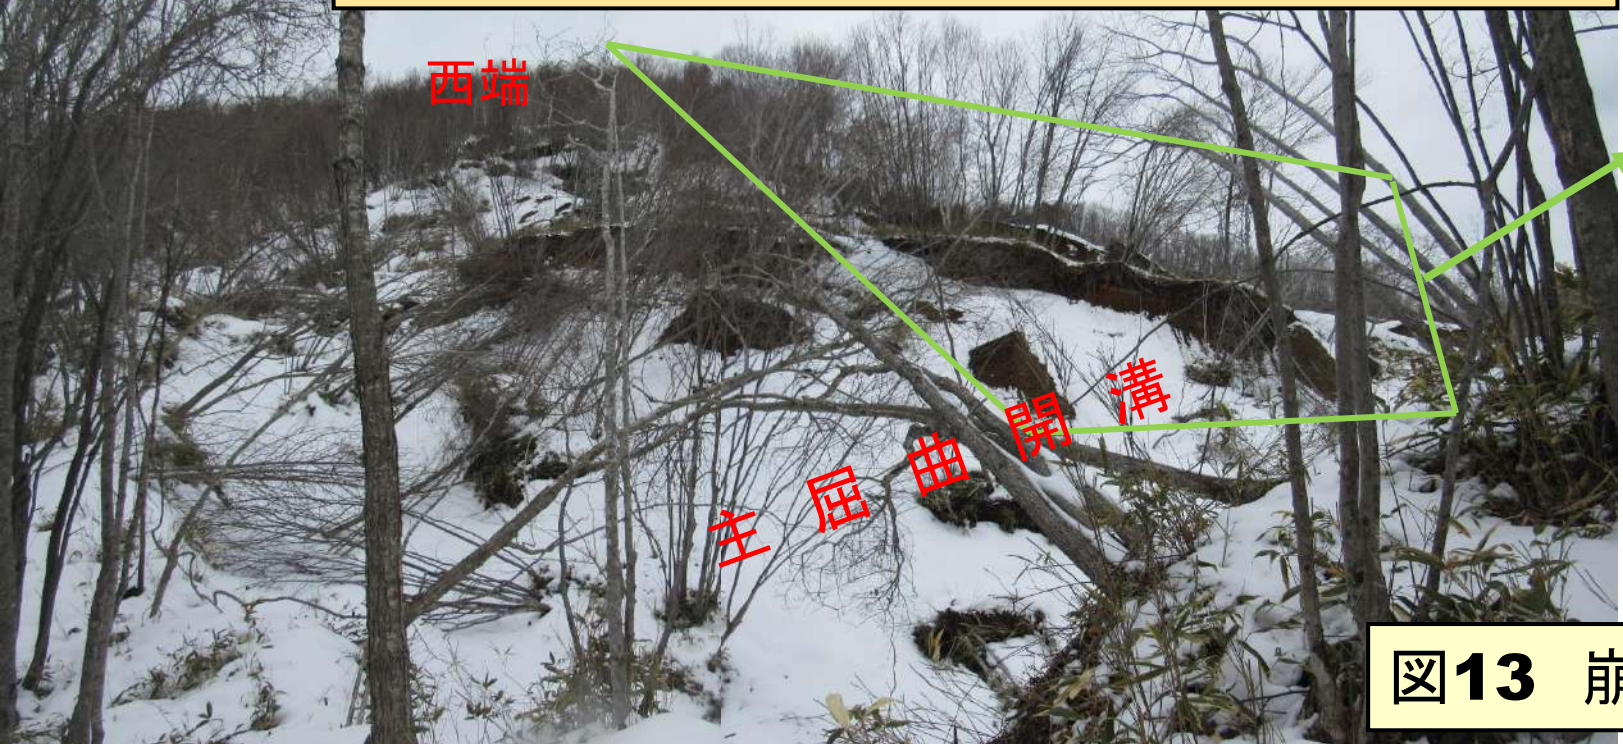
**図13** 崩壊地西端の写真集(2020.3.4撮影)

移動岩盤の層理測定:  $N29^\circ W \cdot 17^\circ NE$ ,  $N23^\circ W \cdot 11^\circ ENE$ ,  $N6^\circ W \cdot 13^\circ ENE$ ,  $N28^\circ W \cdot 15^\circ NE$ ,  $N15^\circ W \cdot 22^\circ ENE$ .

**D箇所**(西端の崩壊源;手前に主屈曲開溝部)

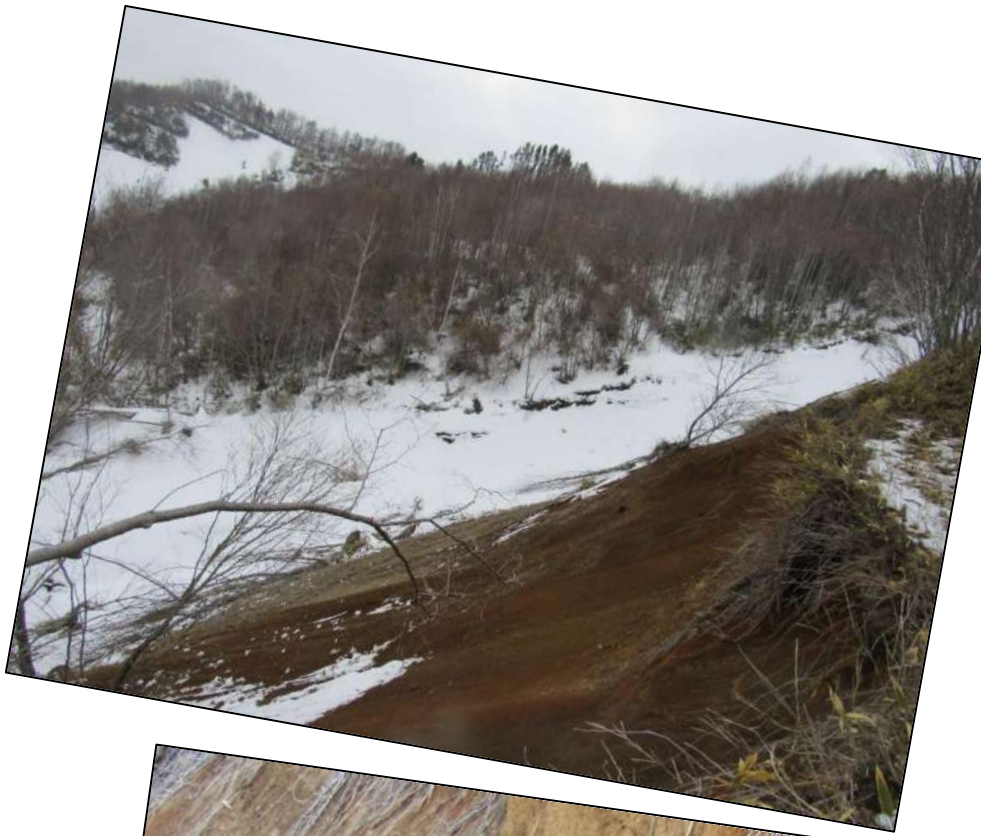
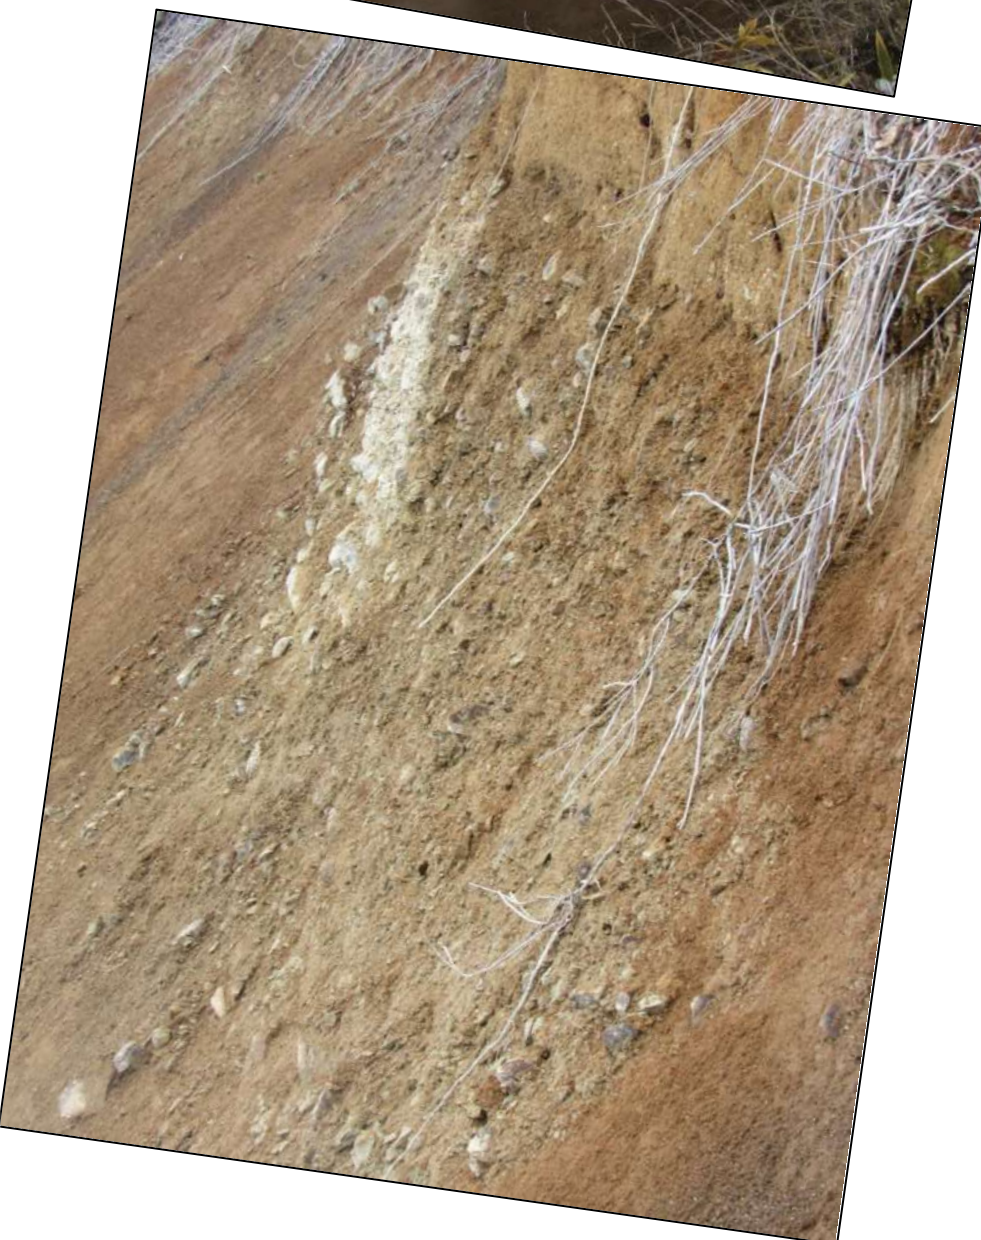
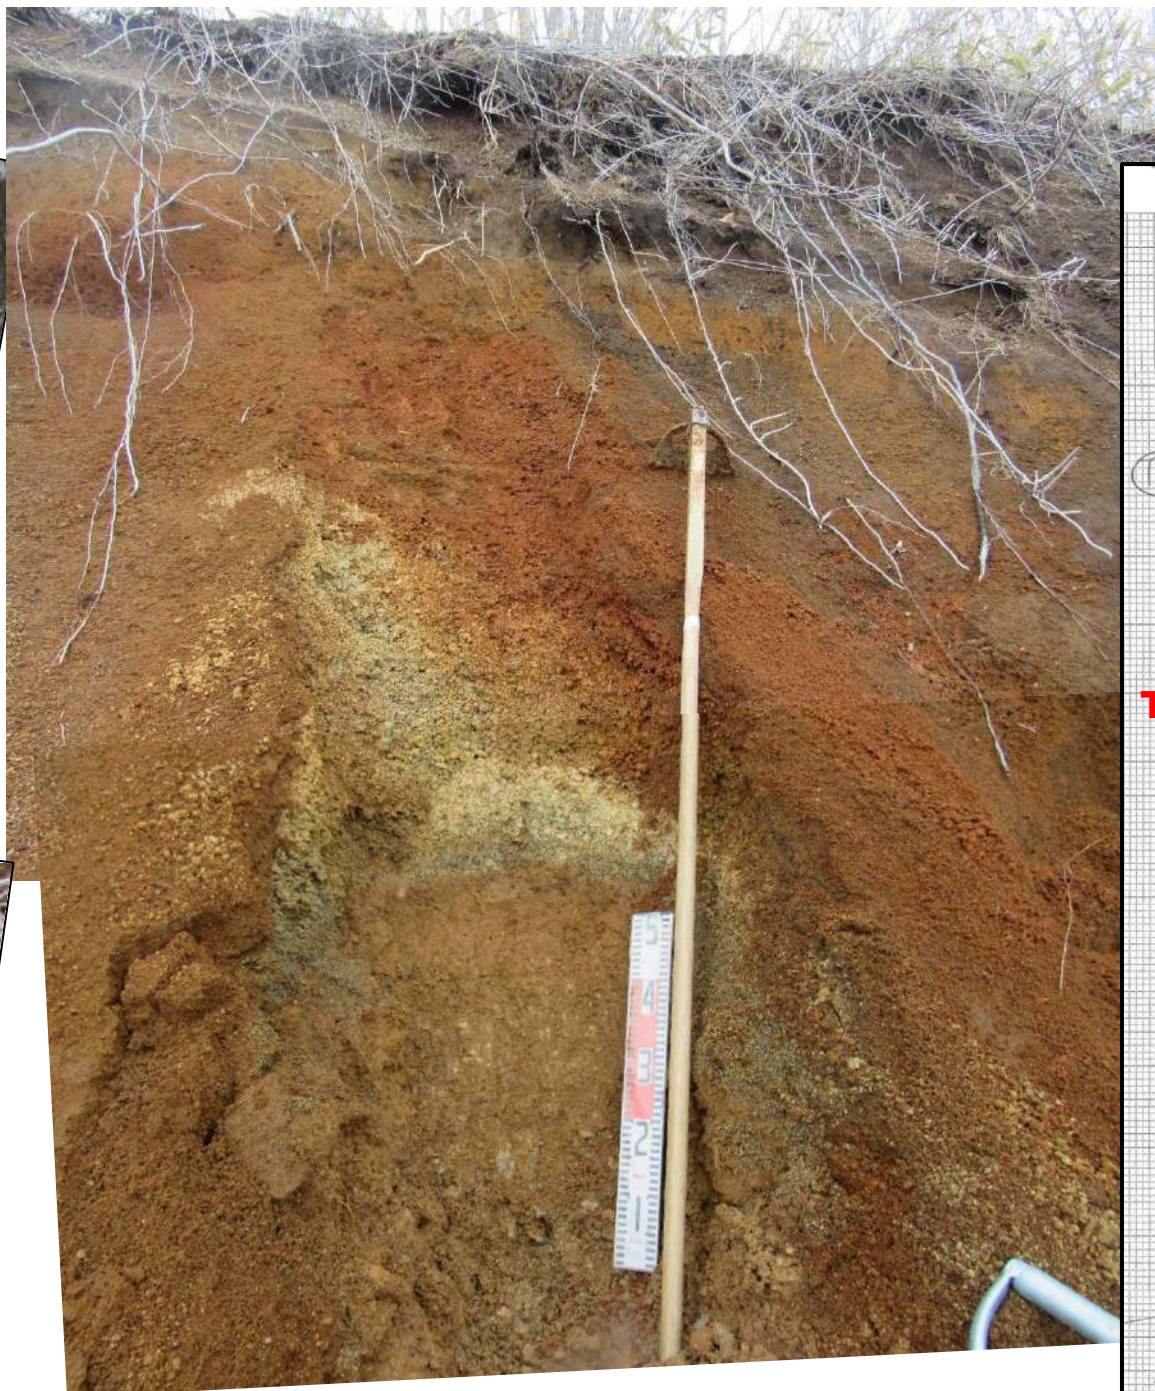
図15 崩壊地南縁西寄り部分の表層崩壊部の露頭写真集 (2020.3.4撮影)

**E箇所**(崩壊地南縁西寄り部分の表層崩壊)

**図14** 崩壊地南縁西寄り部分の表層崩壊(2020.3.4撮影)

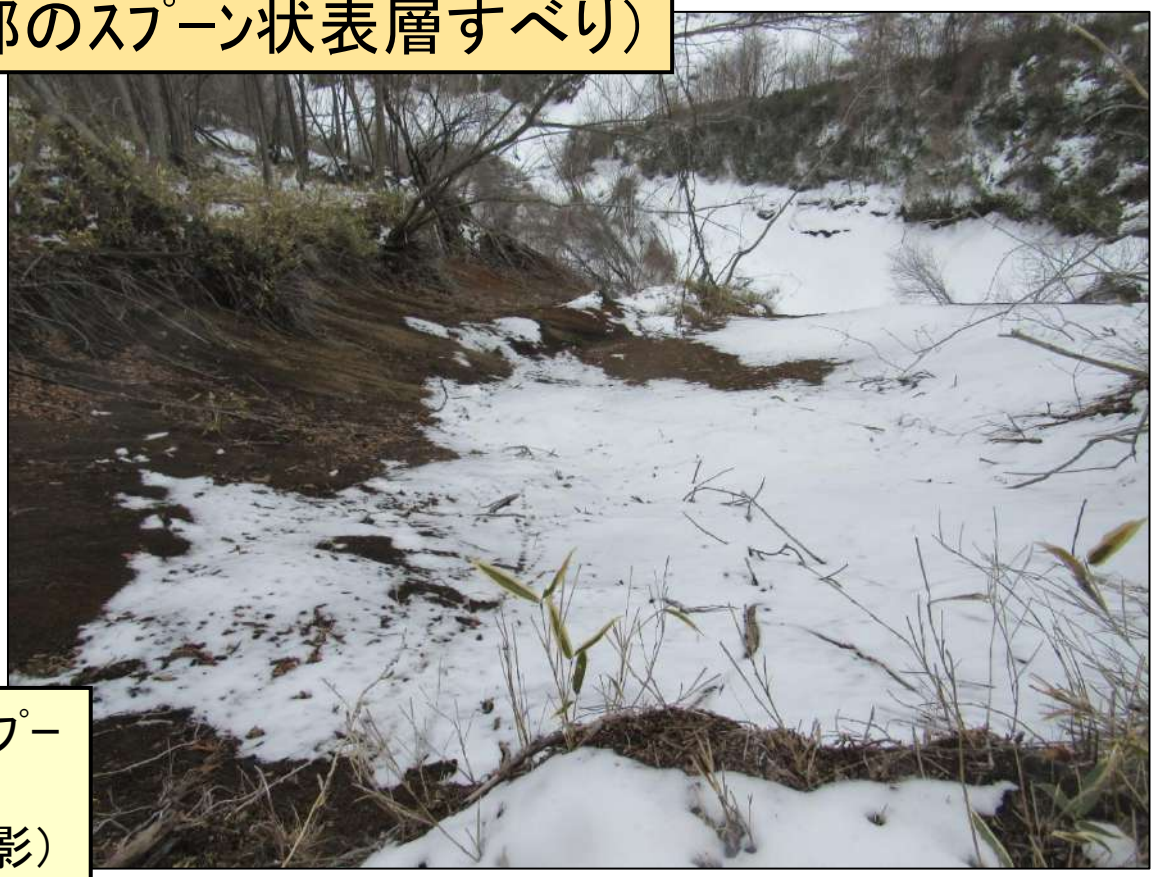
**図17 F箇所スプーン状表層すべり (2020.3.4撮影)**

**F箇所(西部のスプーン状表層すべり)**

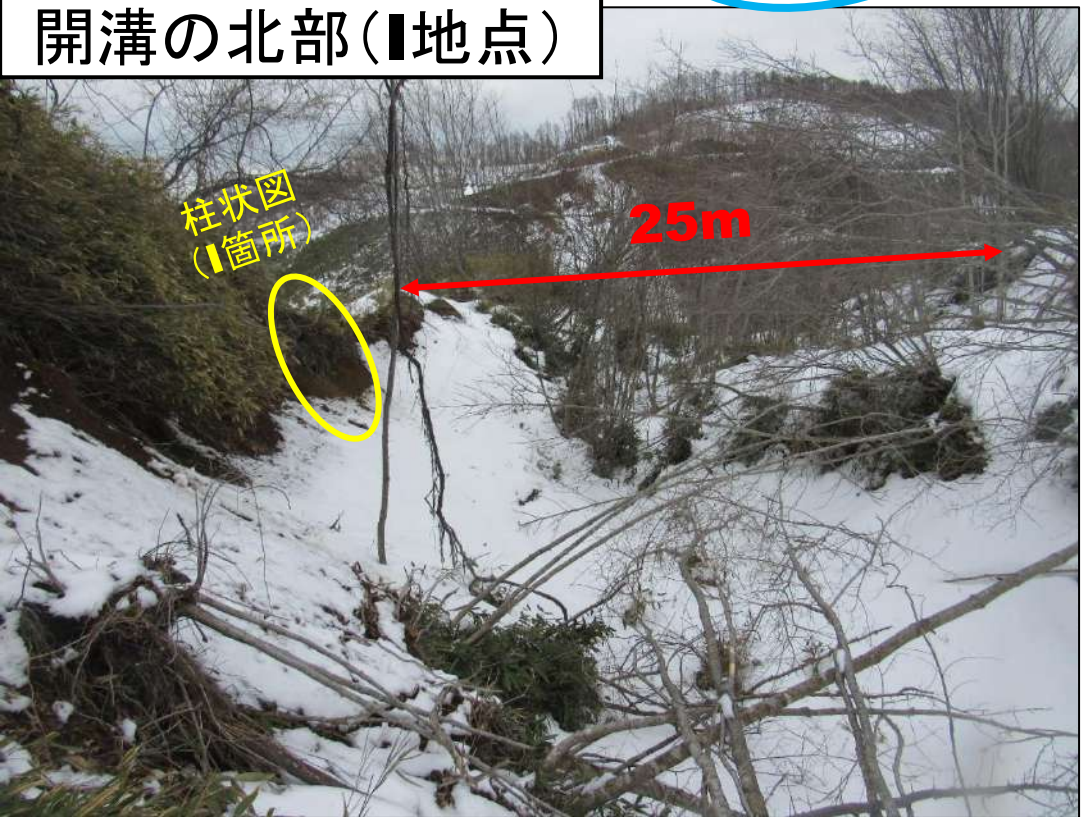
図19 中部の小開溝の写真集(H・I箇所)  
—2020.3.4撮影—

H・I箇所(中部の小屈曲開溝)

中部の屈曲開溝部は幅20~25m・深さ10m±。

開溝の北部(I地点)

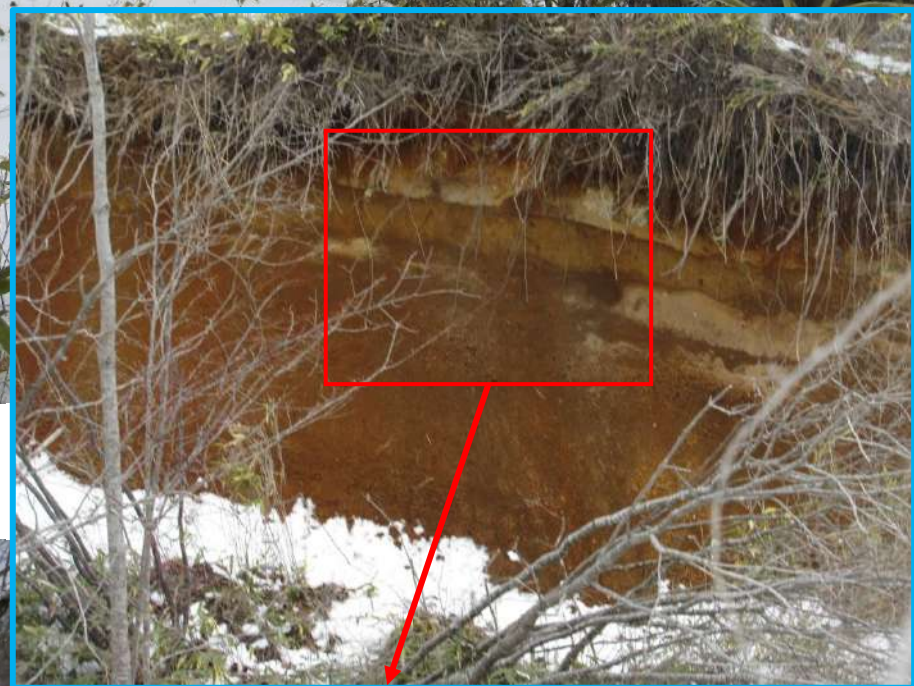
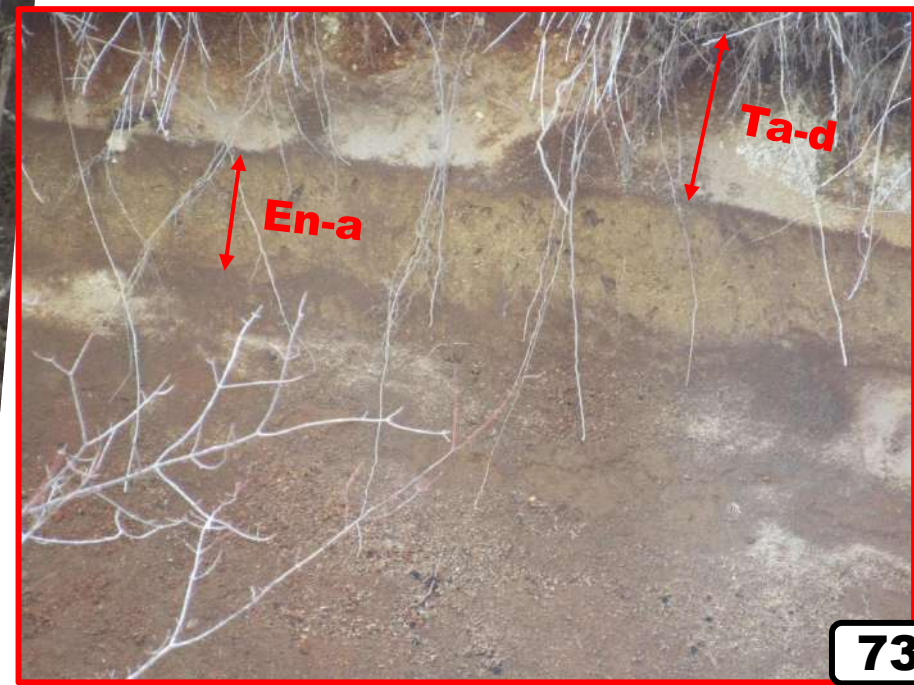
**図22** 崩壊地中部北縁の写真集  
(2020.3.4撮影)

**K地点(崩壊地中部北縁)**

主屈曲開溝の続き

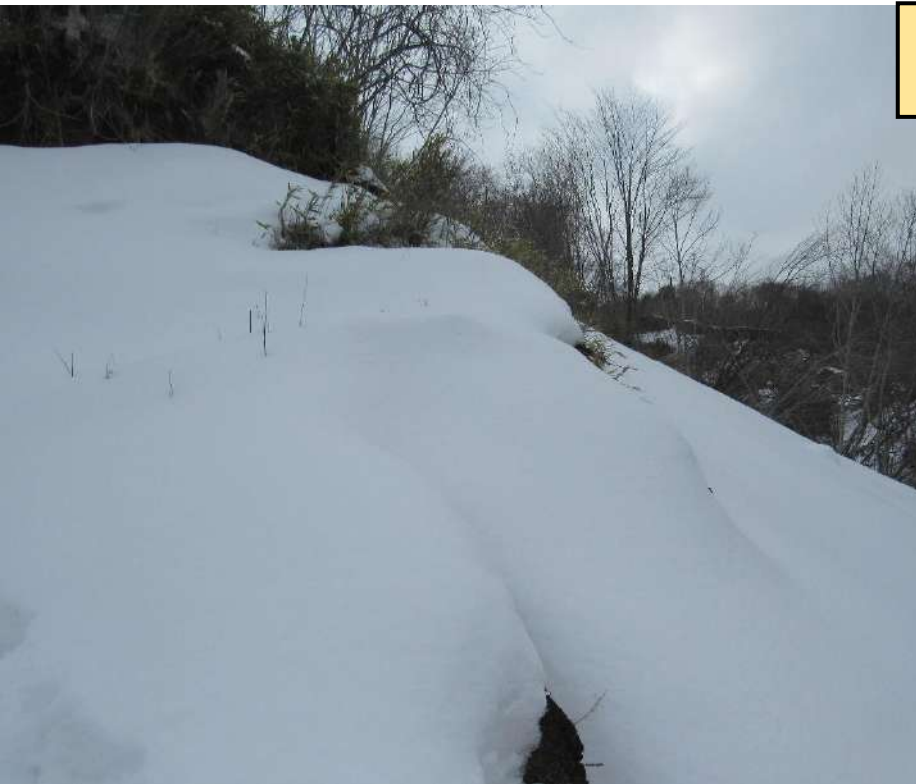
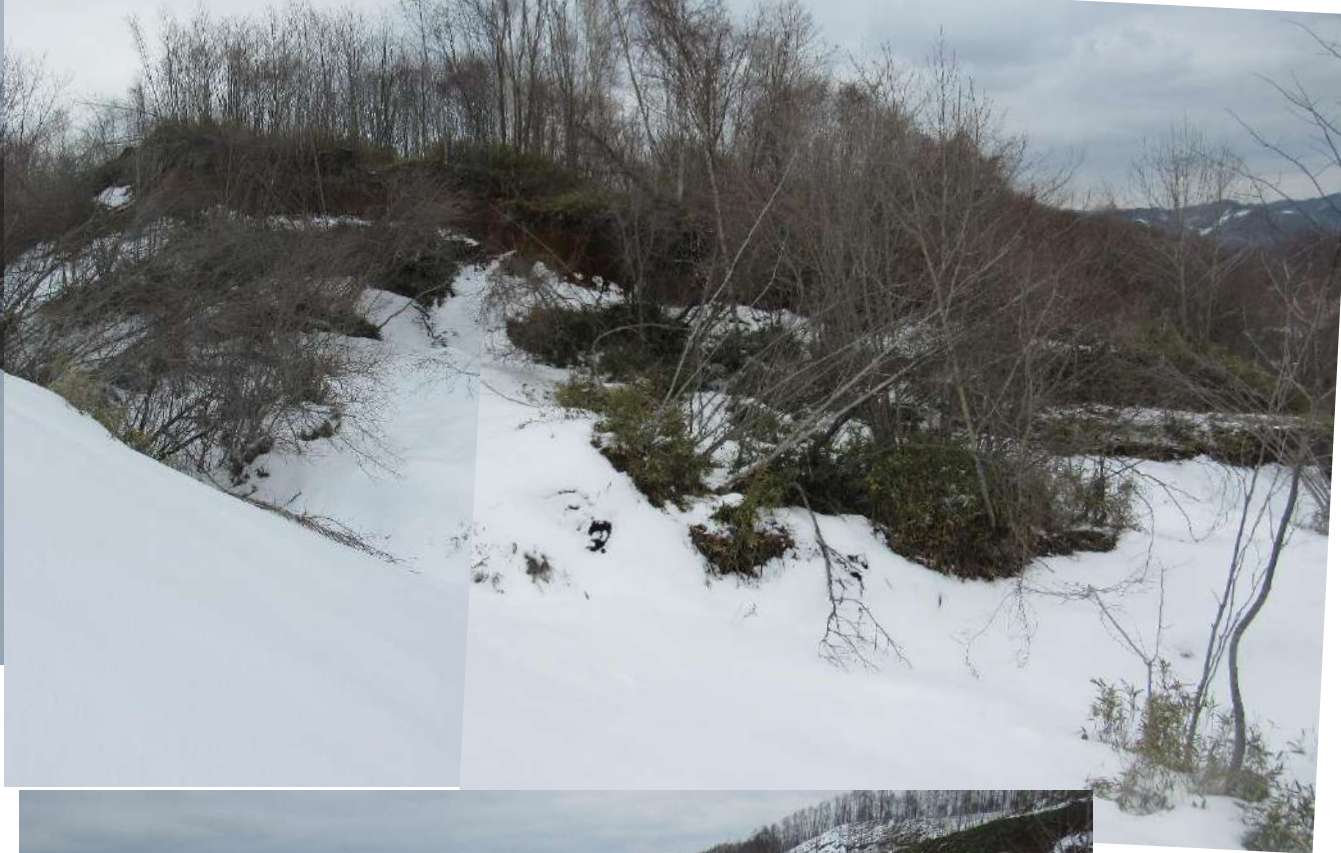
図23 崩壊地南西部、台地上の沢状地の写真集  
(2020.3.4撮影)

L箇所(崩壊地南西部;台地上の沢状地)

主屈曲開溝の末端

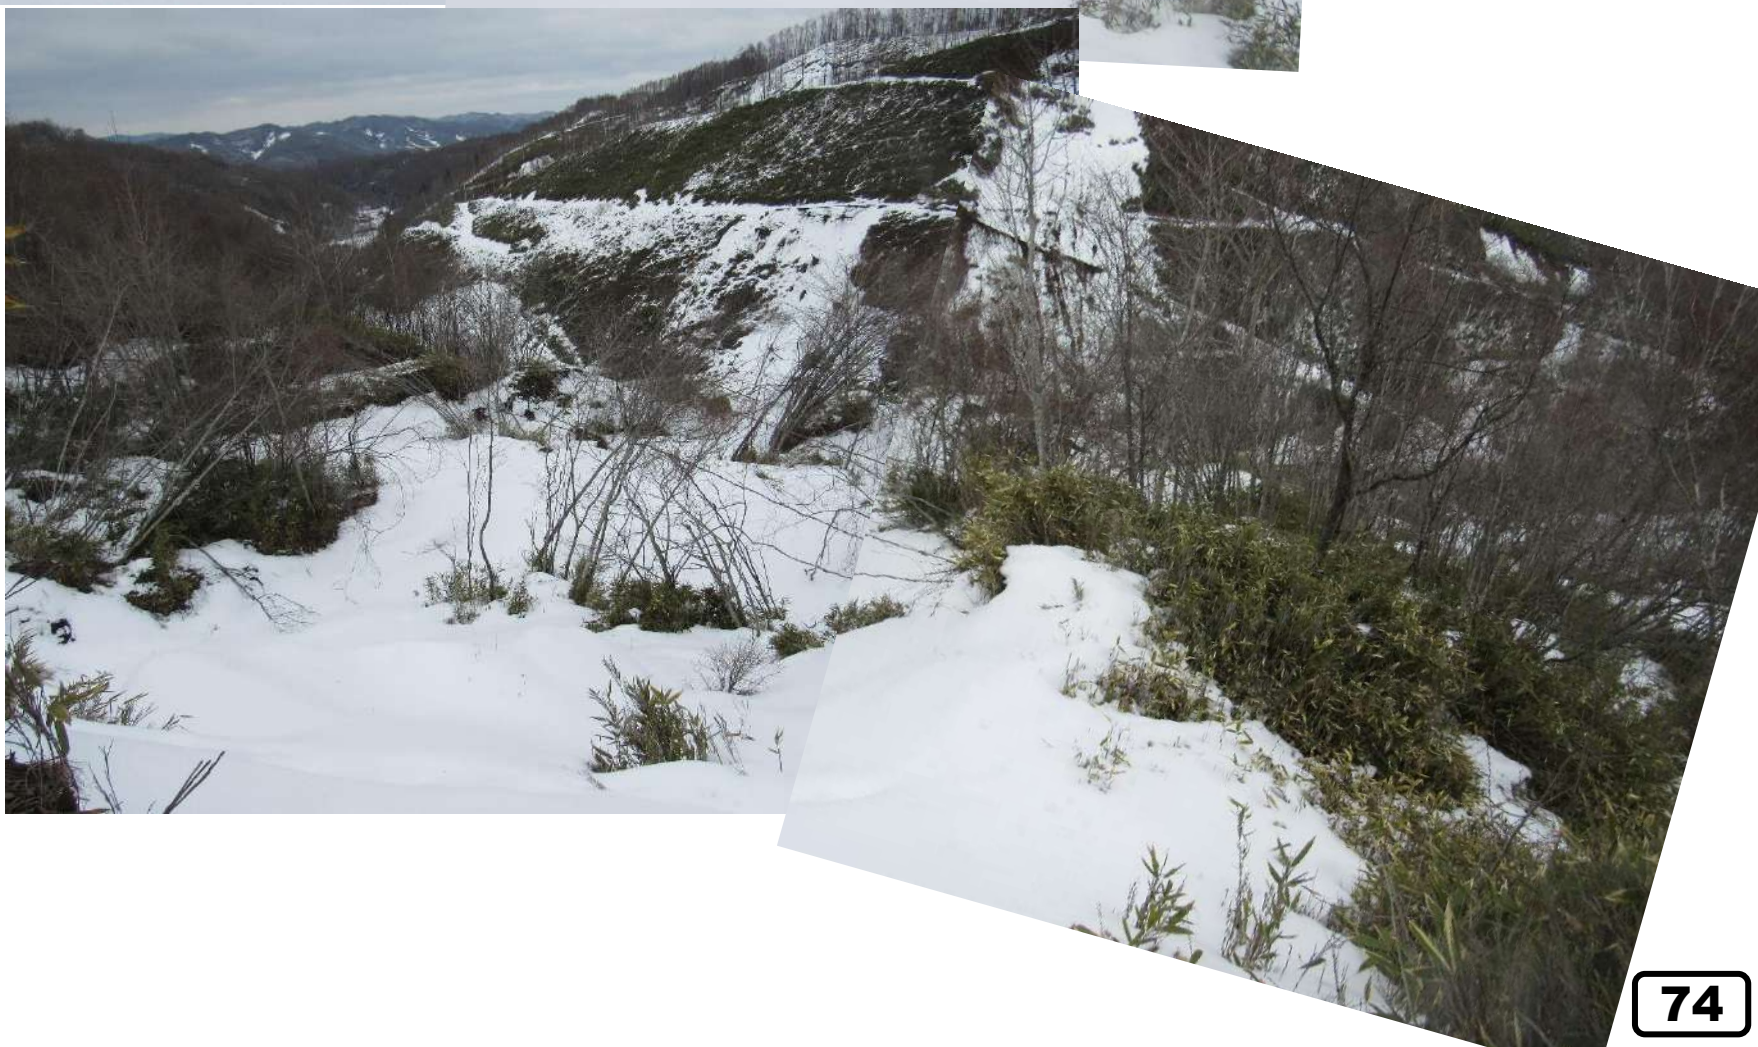
図24 崩壊地末端(東端)の写真集1—2019.11.10撮影—

# M・N・O箇所

(崩壊・地すべり地末端—東端—)

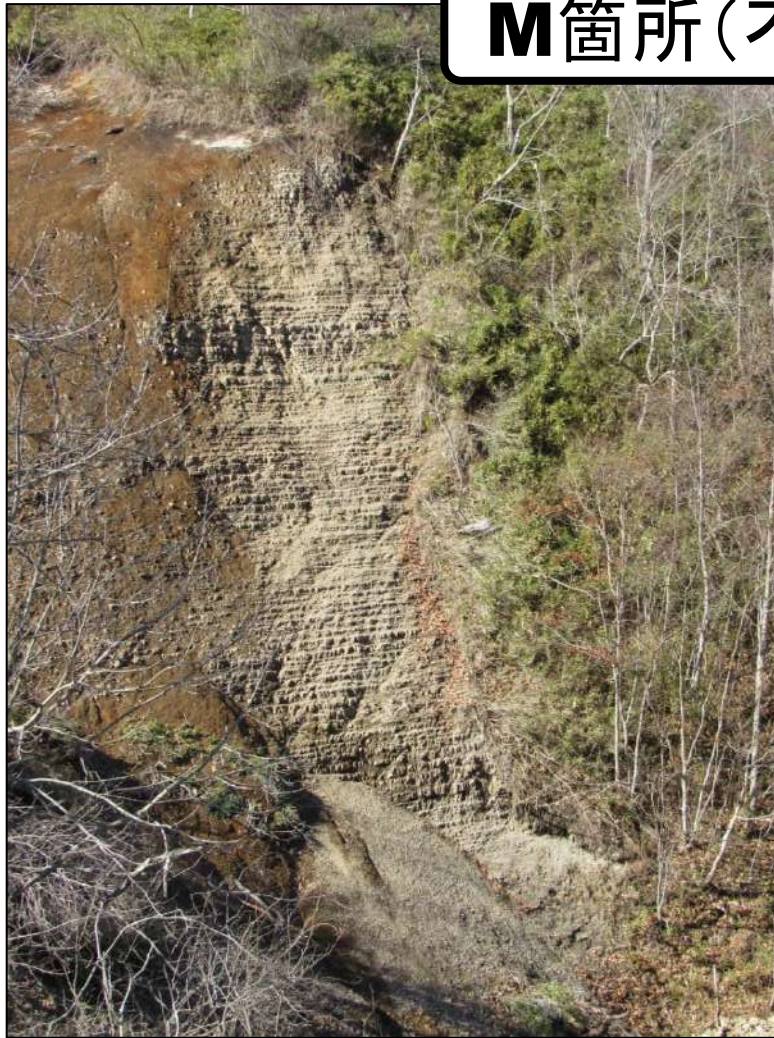
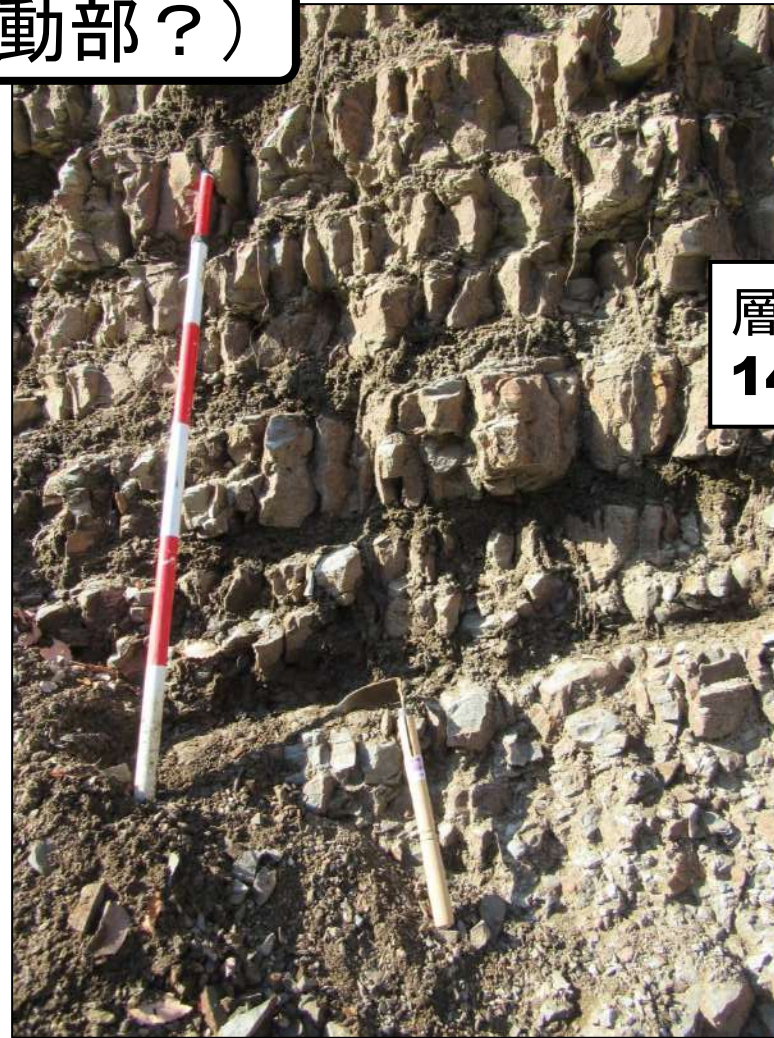
**図25** 崩壊地末端(東端)の写真集2  
—2019.11.10撮影—

**M**箇所(不動部?)

層理N46° E・16° S、N31° E・  
14° SE、N45° E・13° SE測定。

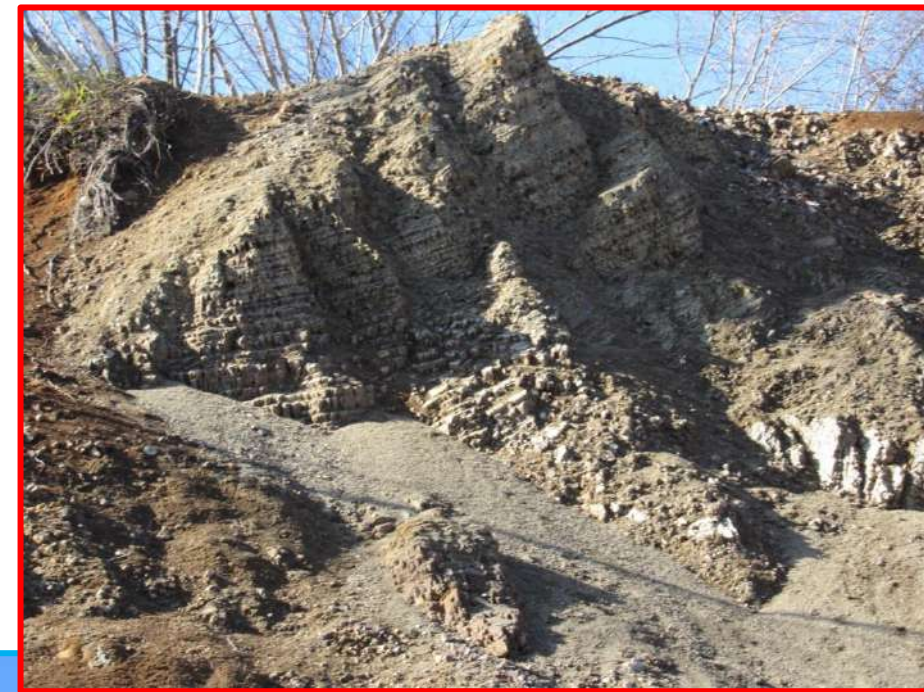
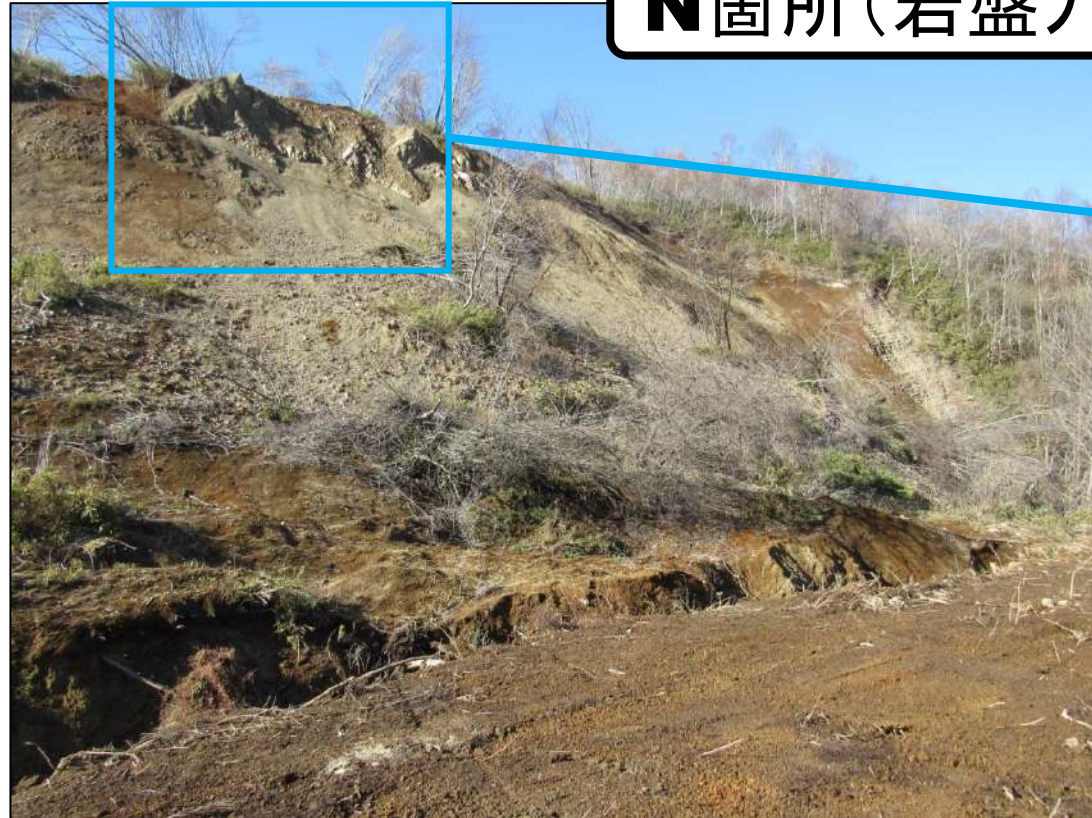
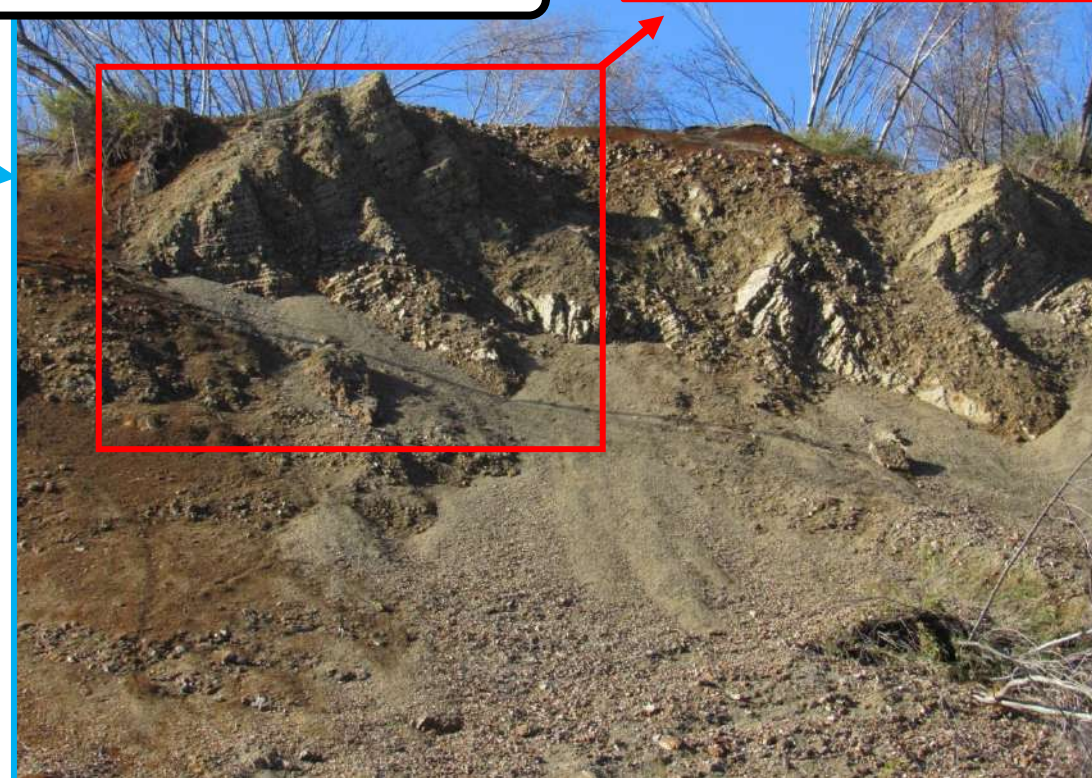
図26 崩壊地末端(東端)の写  
真集3-2019.11.10撮影-

**N**箇所(岩盤ブロック化・押し出し)

○箇所(斜面堆積物含め岩盤ブロック化・押し出し)
