# 胆振東部地震における岩盤崩壊

# 「幌内地域およびシュルク沢・オッココ沢・東和川上流域の岩盤崩壊」

報告2021年10月26日(火)

**岡 孝雄<sup>1)2)</sup>・関根達夫<sup>1)</sup>**  
(1:NPO北海道地質学総合研究センターシニア研究員・2:(株)北海道技術コンサルタント技術顧問)

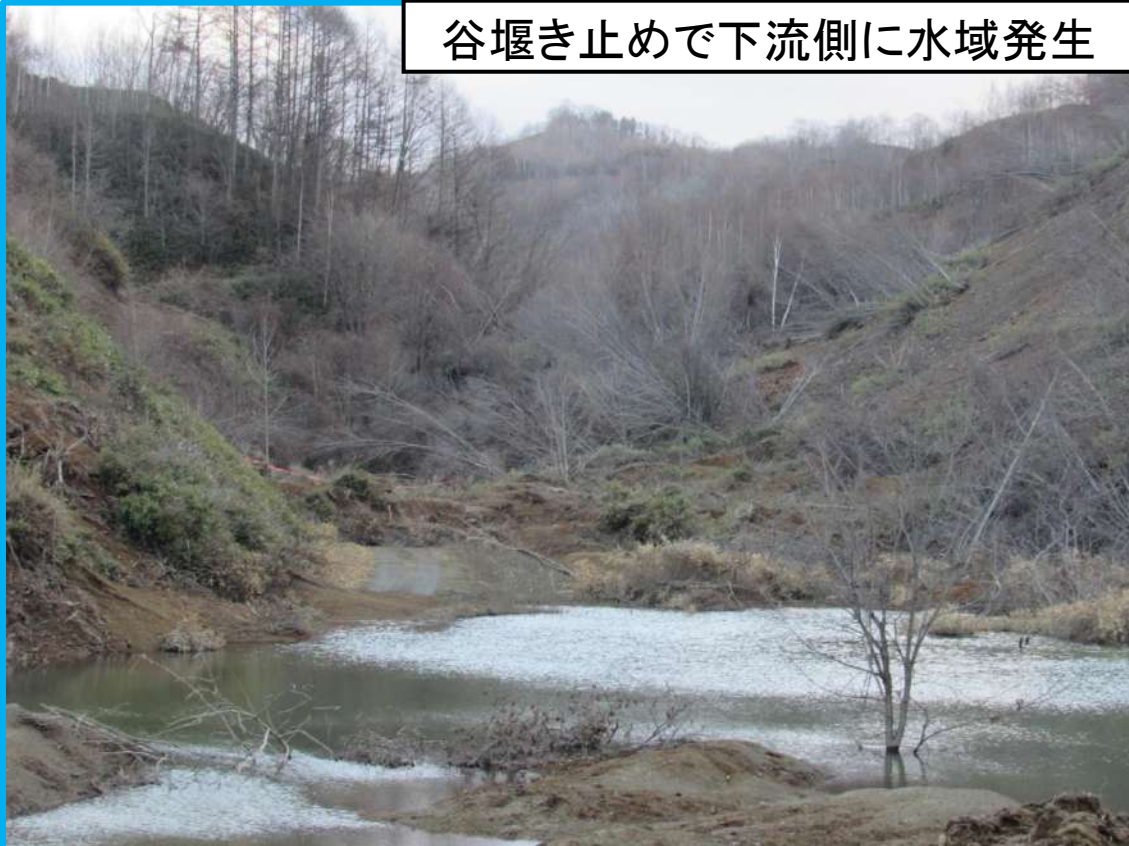
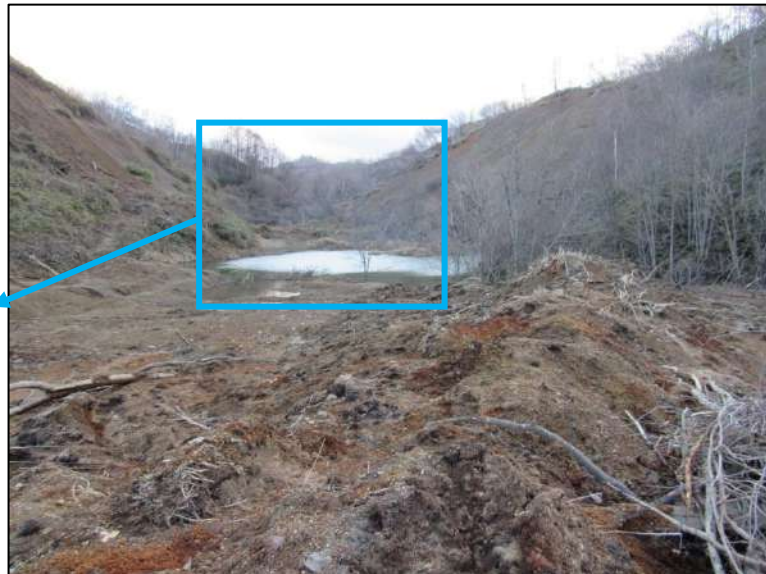
図29 M・N・Oの谷側の流出土砂除去前の状況(2018.12.5撮影)

谷堰き止めで下流側に水域発生

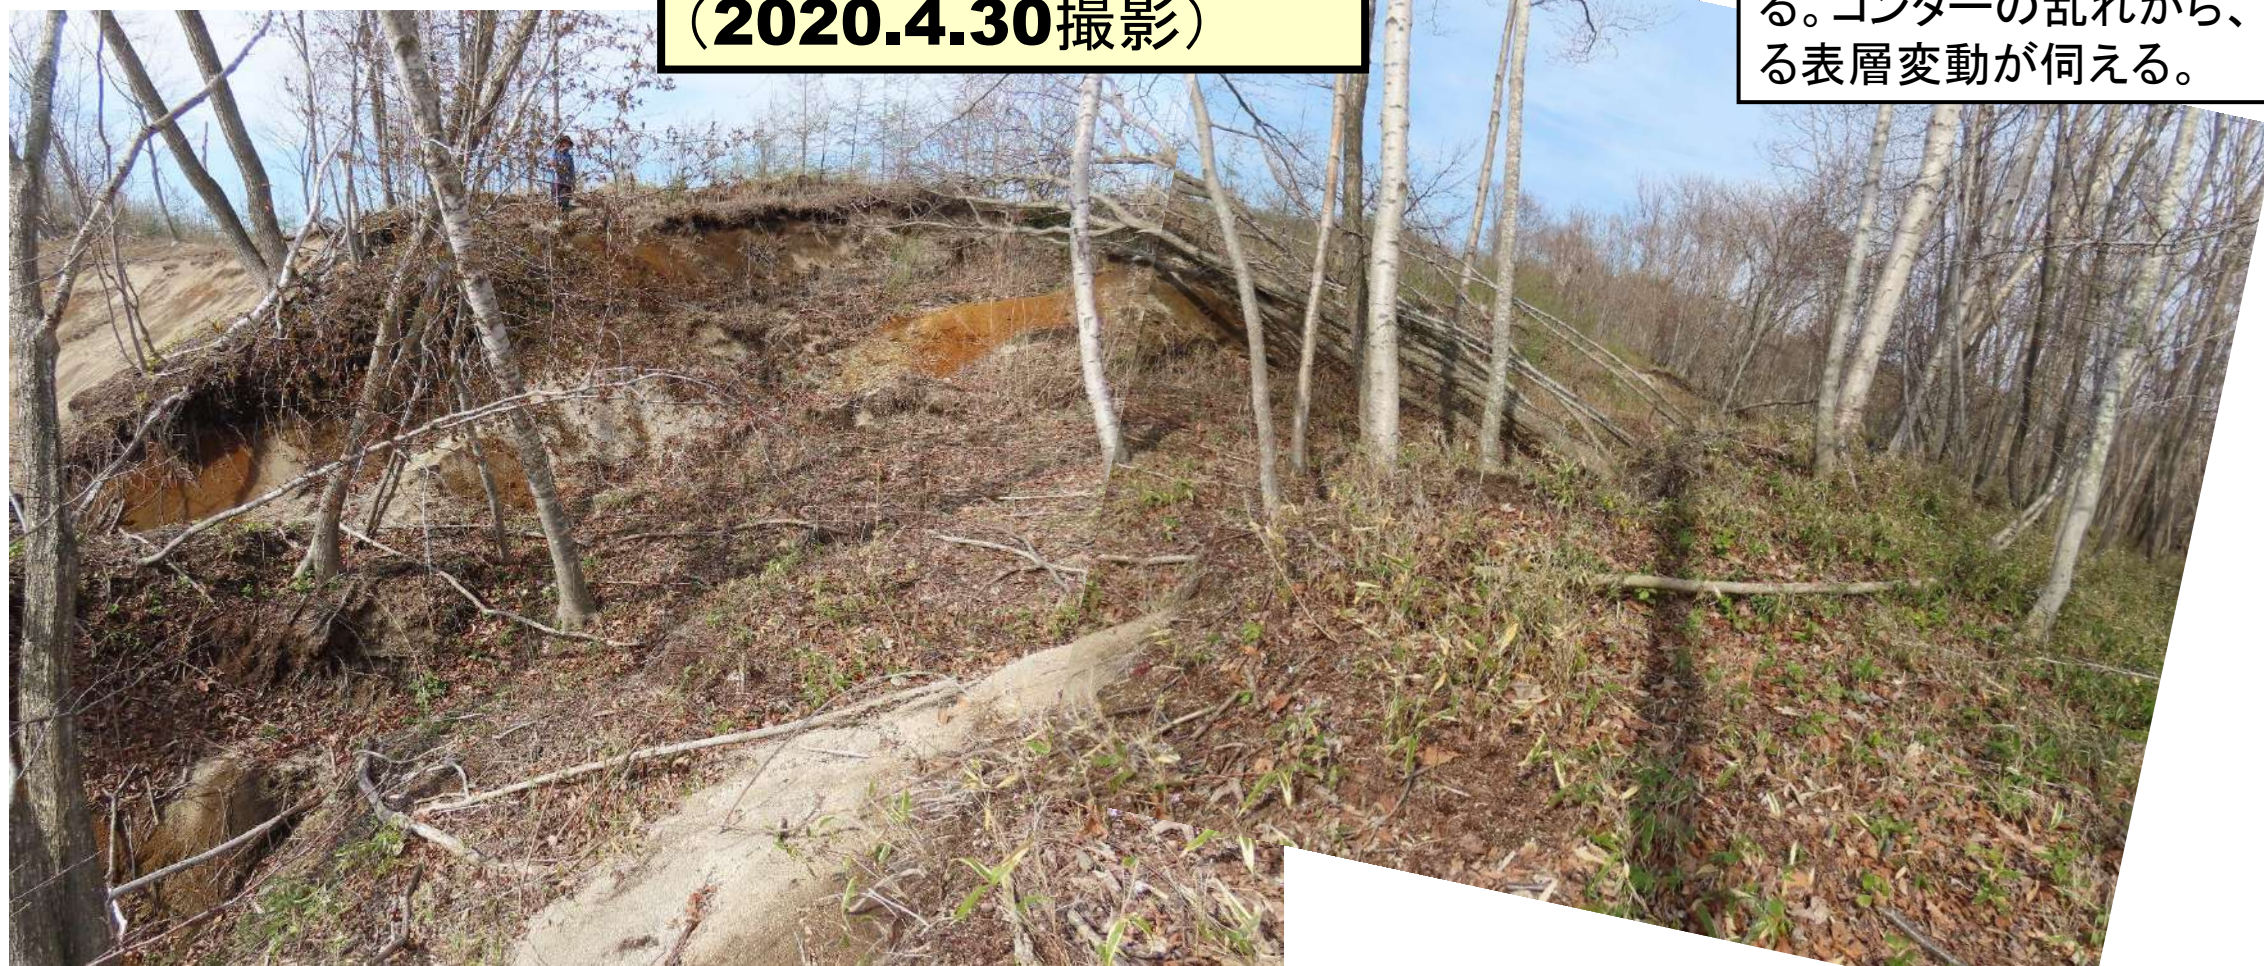
図15 崩壊源の写真集  
(2020.4.30撮影)

調査の経緯はTw-RC1に準ずる。  
形態はTw-RC1に類似するが、岩盤部まで巻き込むかどうかは確証がない。

- ★崩壊範囲平面積：**9,410m<sup>2</sup>**(米茄子形で長さ125m)
- ★崩壊タイプ：岩盤すべり？
- ★東和川本流の北岸、小枝沢間の尾根状斜面で、S~SSEへ10数°の緩傾斜である。
- ★振老層砂岩泥岩互層。ガビウ背斜(ドーム)の南部で、S~SEへ20°程度の傾斜である。
- ★層理傾斜に従ってSへ向かう流れ盤・層面すべり。斜面上部(北部)には滑落崖様のやや急傾斜の部分があり、その前縁に棚状部が認められる。コンターの乱れから、すべりによる表層変動が伺える。

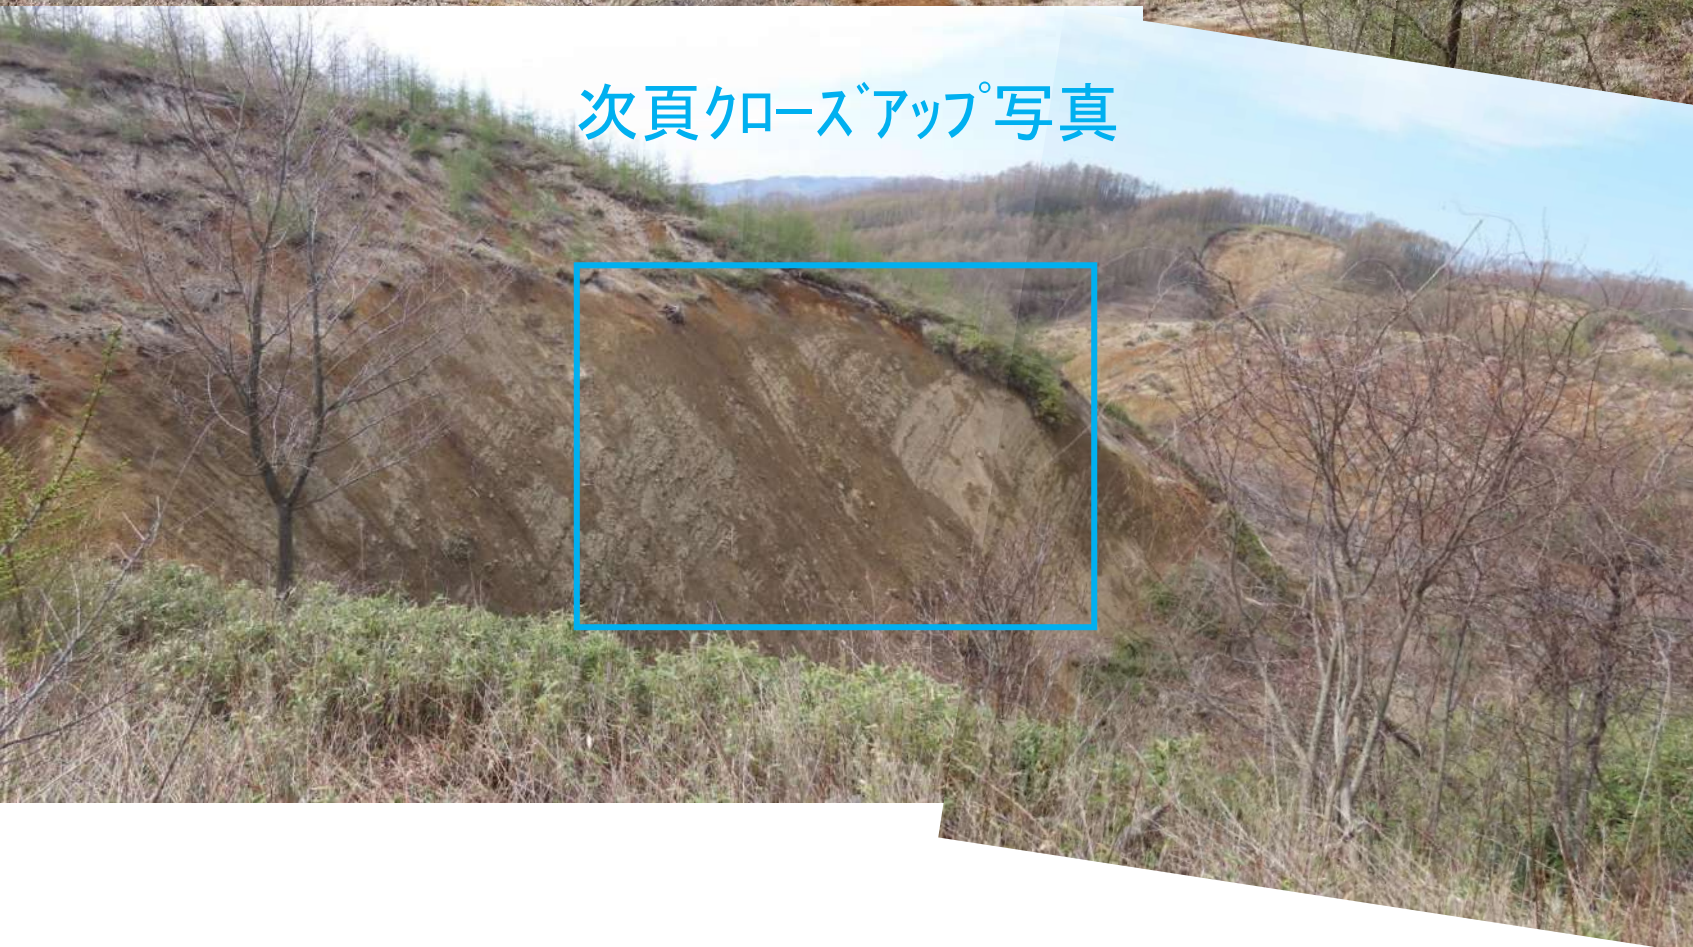
図5 遠望写真集  
(2020.4.30撮影)

調査の経緯はTw-RC1およびTw-RC2に準ずる。遠望写真撮影のみで、現地には直接立ち入っていない。

- ★崩壊範囲平面積：**4,892m<sup>2</sup>**
- ★崩壊タイプ：岩盤崩壊
- ★東和川主支流の北西へ向かう枝沢の西側の浅谷状斜面で、Eへ40°程度はかなり急傾斜である。
- ★振老層砂岩泥岩互層。ガビウ背斜（ドーム）の南部で、S～SSWへ15～20°程度の傾斜である。
- ★地層の傾斜方向と斜面傾斜方向がほぼ直交しており、受け盤的であり、岩盤崩落である。
